Desenvolvimento de um Sistema de Radiografia Computadorizado para Inspeção da
Integridade do Cabo junto ao Grupo de Suspensão em Linhas de Transmissão
Energizadas

Dissertação apresentada ao Programa de Pós-Graduação do Departamento de Engenharia Mecânica, Centro de Tecnologia e Geociências da Universidade Federal de Pernambuco como requisito parcial para a obtenção do título de Mestre em Engenharia Mecânica.

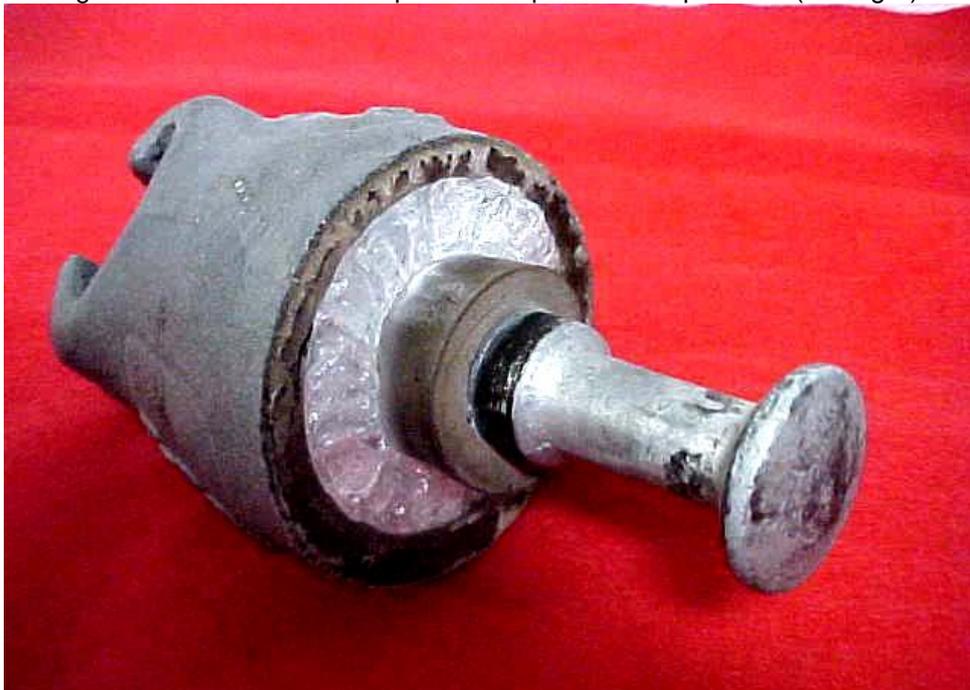
A figura 9 mostra uma foto de um isolador de vidro com a parte vítrea quebrada, que geralmente ocorre por ação de vandalismo no campo.

Figura 9. Isolador de vidro típico com a parte vítrea quebrada ("sabugo").

Pelo fato do vidro ser temperado, a fratura se propaga em altíssima velocidade e em toda sua extensão causando um efeito de estilhaçamento.

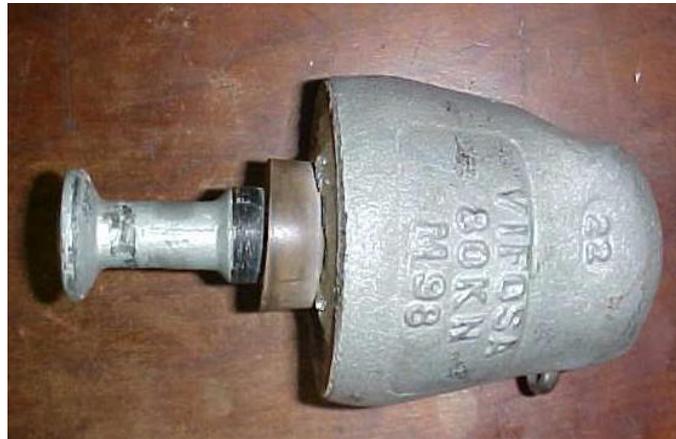
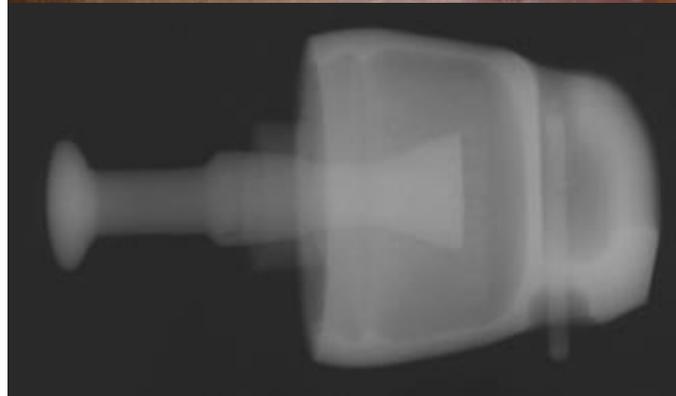
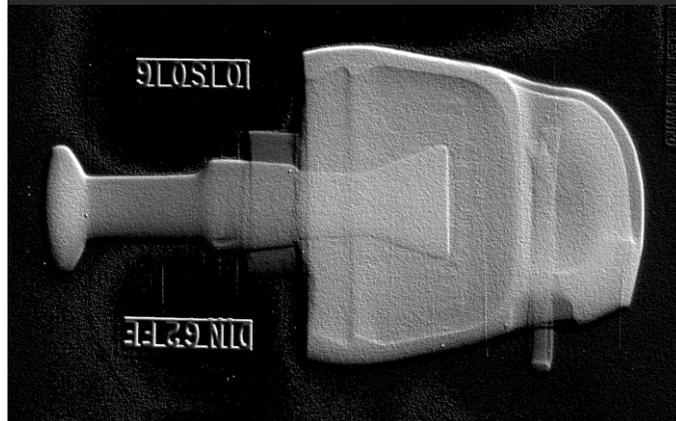
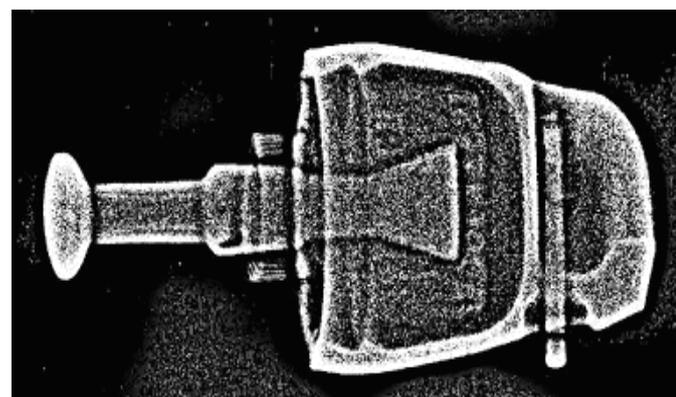
Figura 15. (a) Foto mostrando um isolador quebrado (sabugo). (b) Imagem radiográfica obtida pelo sistema IP. (c) Imagem processada com software comercial utilizando o filtro “emboss”. (d) Imagem processada utilizando o filtro “LOG” evidenciando a textura devido às fraturas do vidro no interior.

A figura 15(b) mostra a imagem radiográfica ótima qualidade como foi obtida após a leitura do IP no escâner a laser. Já a figura 15(c) mostra o resultado da aplicação do filtro *emboss* na imagem radiográfica da figura 15(b), realçando e destacando detalhes que não são possíveis de serem observados claramente na imagem original.

A figura 15 mostra a foto de um isolador de vidro com a parte vítrea quebrada para auxiliar e facilitar a interpretação das imagens radiográficas obtida e processada mostradas nas figuras 15. Comparando as radiografias digitais de isoladores de vidro íntegro e quebrado, nota-se uma diferença na textura no interior do isolador quebrado, que atribuímos como sendo textura gerada pelas fraturas/trincas do vidro devido à têmpera. Esta textura de fratura torna-se mais evidente após aplicação dos filtros *emboss* e principalmente, o filtro LOG, mostradas nas figuras 15(c) e 15(d), respectivamente.

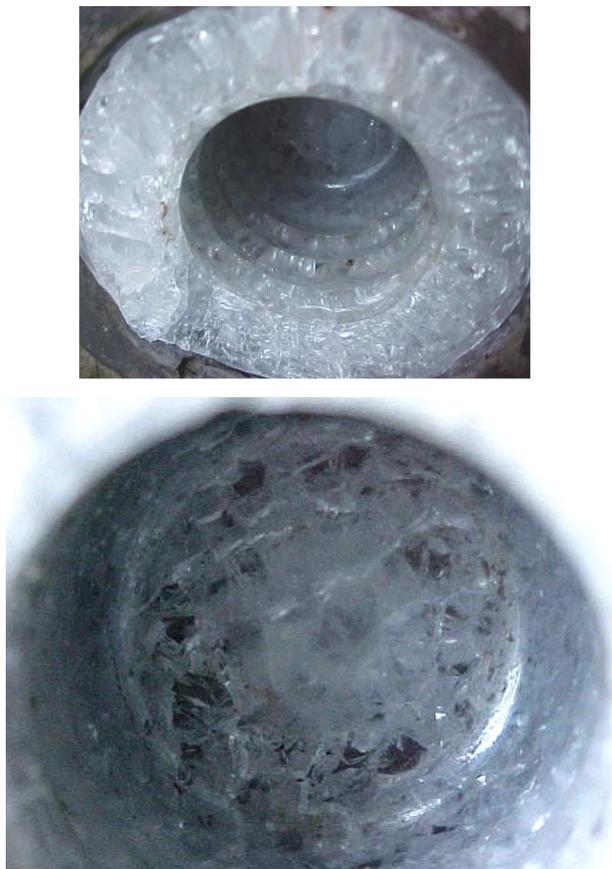
Para comprovar esta hipótese, o pino de aço foi cuidadosamente extraído do interior do isolador de vidro quebrado sem não danificar a parte vítrea após a realização dos ensaios de radiografia digital. A figura 16 mostra as fotos do interior do isolador de vidro quebrado após a retirada do cimento e pino metálico. Pelo fato do vidro ser temperado, concluiu-se que quando a saia de vidro é quebrada, as trincas propagam-se em toda extensão, inclusive, para interior do isolador. Portanto, embora a fissura seja de dimensão micrométrica, em função de um grande número de trincas, a textura observada na imagem de radiografia digital do isolador quebrado, evidenciada na figura 15(d) após o processamento é devido à textura de fratura do vidro.

Figura 16. Fotos do interior do isolador quebrado sem o pino de aço. A foto da esquerda mostra em mais detalhe os padrões de fratura.

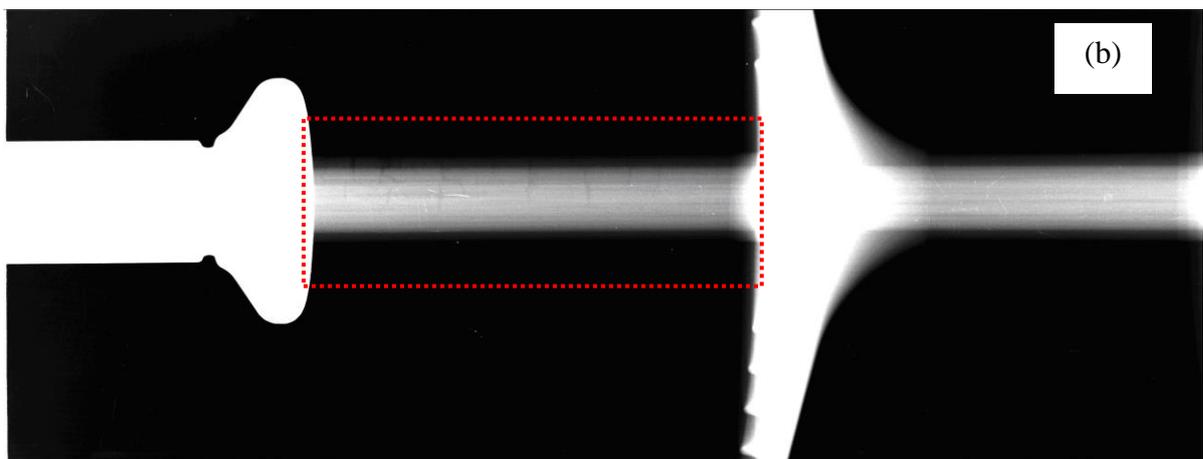
As fissuras das trincas detectadas por radiografia na figura 18(b) são essencialmente perpendiculares ao eixo principal do núcleo do compósito. As figura 20 e 21 mostram a imagem radiográfica da figura 18(b) processadas com filtros

matemáticos *emboss* e LOG – Laplaciano e Gaussiano. Com a aplicação dos filtros, nota-se que as trincas ficam mais evidentes. Na prática, a presença de trincas na parte de revestimento polimérica é um fator de preocupação devido servir de porta de entrada de substâncias, principalmente de caráter ácido sintetizada na presença de campo elétrico intenso e afetar o material compósito causando a delaminação e como consequência, a fratura frágil. Ademais, observa-se também a textura devido às fibras.

Figura 18. Mostra as radiografias digitais dos isoladores de compósito com trinca (b) no material polimérico.

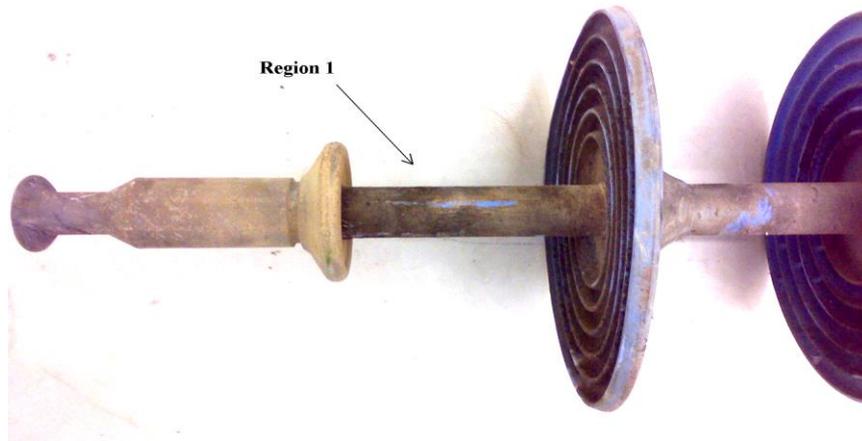
Figura 19. Foto do isolador de compósito mostrando estado de deposição de poeiras sobre a superfície do material polimérico que apresenta trincas/fissuras

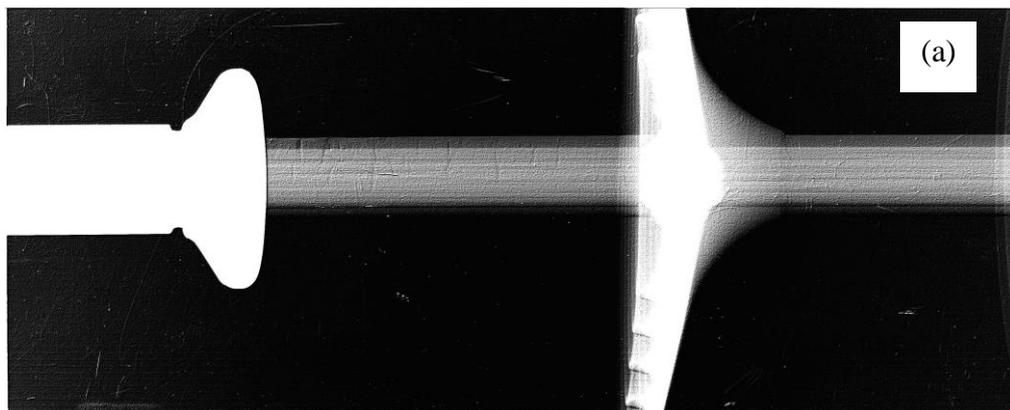
Figura 20. (a) Radiografia digital processada com o filtro *emboss*, mostrando com realce as trincas e textura das fibras.

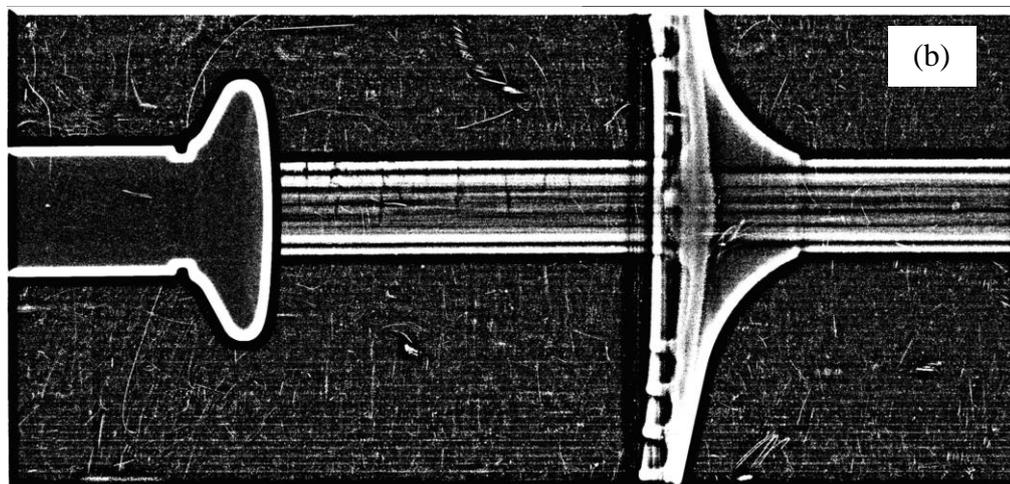
Figura 21. (b) Radiografia digital processada com o filtro LOG mostrando com realce as trincas e textura das fibras.

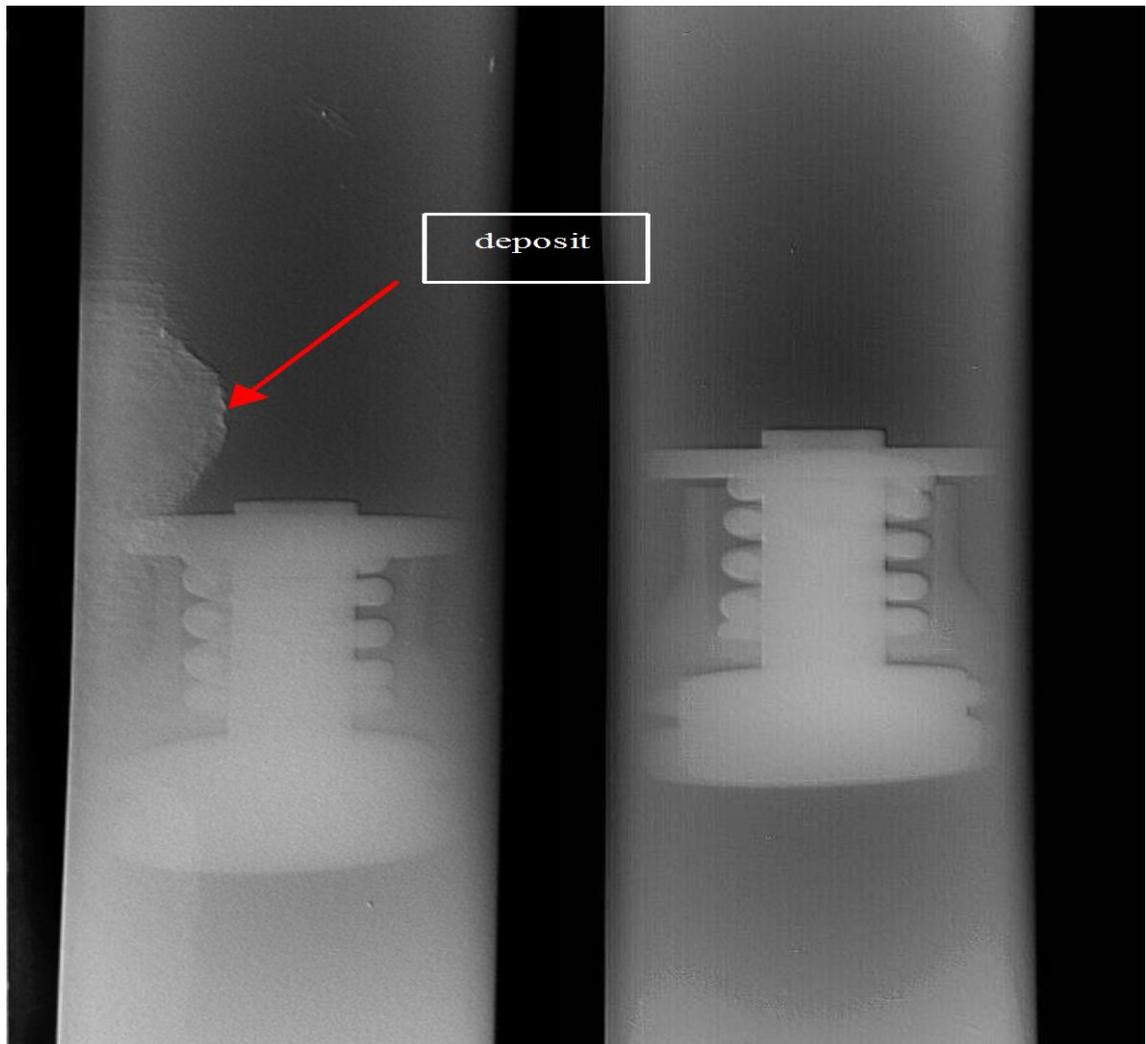
Figura 22. Imagem radiográfica do disjuntor de subestação, processada com filtro “emboss” mostrando deposição de materiais na parede interna do cilindro, tornando difícil o movimento de um dos êmbolos.

De acordo com a radiografia obtida com o sistema de radiografia computadorizada, revelou claramente que algum tipo de material foi depositado na parede interna do cilindro tornando difícil o movimento adequado do êmbolo esquerdo. Portanto, observa-se que, sem a necessidade de abrir os cilindros e desligar o disjuntor de 230 kV é possível realizar o diagnóstico preciso do sistema de acionamento. A inspeção dos cilindros acumuladores com o sistema de radiografia computadorizada mostrou-se extremamente rápida e eficiente.

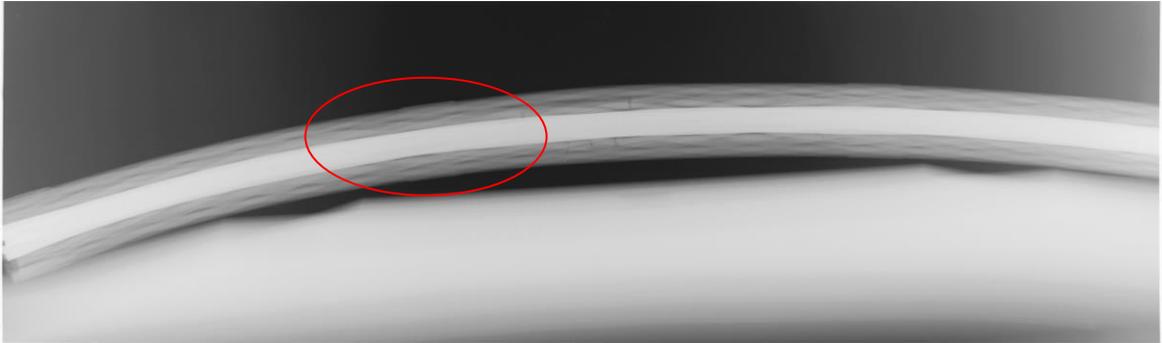
Figura 24. Após o processamento da imagem com a aplicação do filtro, obteve-se uma melhora na visualização das falhas do cabo.

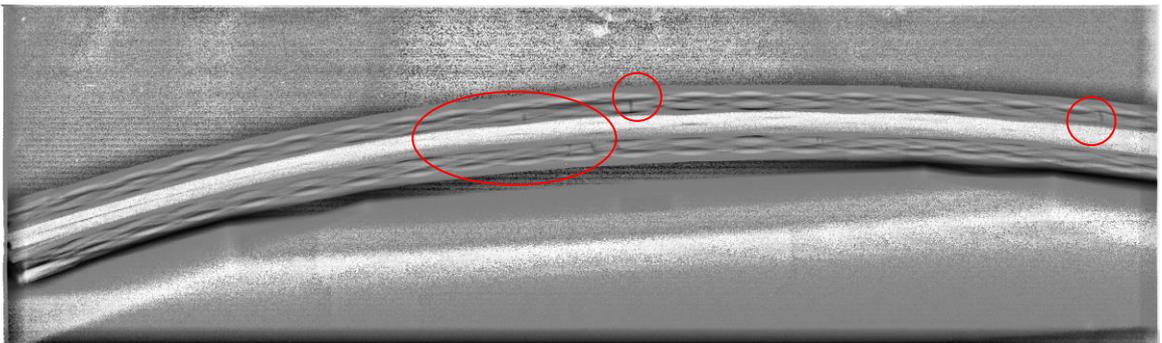
Figura 25. Com a aplicação do filtro, algumas falhas que não foram observadas anteriormente, agora podem ser visualizadas com clareza.

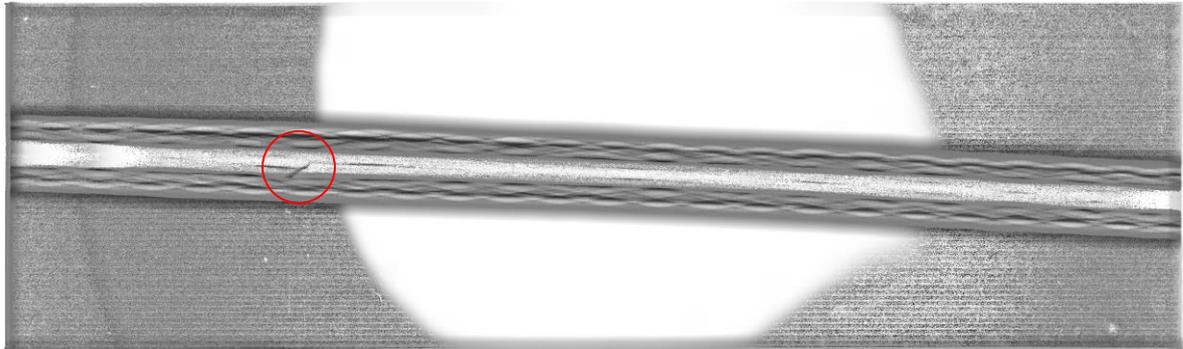
Outros ensaios também foram realizados com cabos. Neste caso, podemos visualizar com clareza a falha contida no interior do cabo, na alma de aço.

Figura 27. Após o processamento da imagem com a aplicação do filtro, obteve-se uma melhora na visualização da falha do cabo.

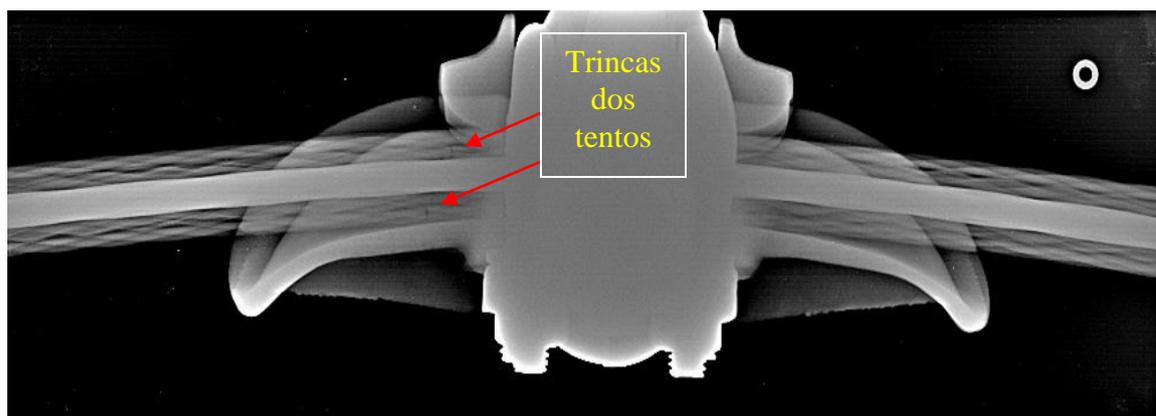
Figura 41. Imagem radiográfica após processamento da imagem digital mostrando a presença de trincas no cabo, no interior do grupo de suspensão, que não são possíveis de observar visualmente.

A figura 41 mostra a imagem radiográfica pós tratamento com a técnica de processamento de imagem digital. A imagem radiográfica é positiva, isto é, onde não houve atenuação de raios-X, aparece escuro. Na parte esquerda do grupo de suspensão, observou-se trincas dos tentos de AL, que revelados pelo contraste e indicado com as setas.

Através desta imagem radiográfica obtida com sucesso utilizando o sistema de radiografia computadorizada desenvolvido mostrou claramente a potencialidade de detectar trincas nos cabos energizados de forma rápida, seguro e com alta produtividade.
