**UNIVERSIDADE FEDERAL DE PERNAMBUCO - UFPE**  
**CENTRO DE CIÊNCIAS EXATAS E DA NATUREZA - CCEN**  
**PROGRAMA DE PÓS-GRADUAÇÃO EM CIÊNCIA DE MATERIAIS**

**AVALIAÇÃO DA FUNCIONALIDADE E INTEGRIDADE DE CATETERES**  
**ANGIOGRÁFICOS REPROCESSADOS**

Tese apresentada ao Programa de Pós-graduação em Ciência de Materiais do Centro de Ciências Exatas e da Natureza da Universidade Federal de Pernambuco, como requisito para obtenção do Grau de Doutorado em Ciências de Materiais.

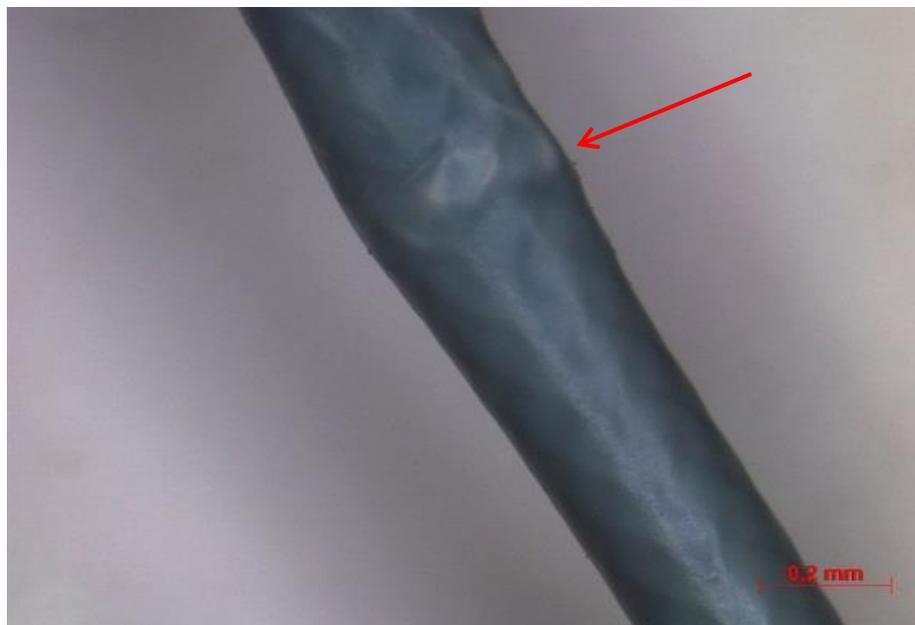
**Figura 35** - 1º Reprocessamento - Área externa proximal do cateter, com dobras e amassões (Fechado).

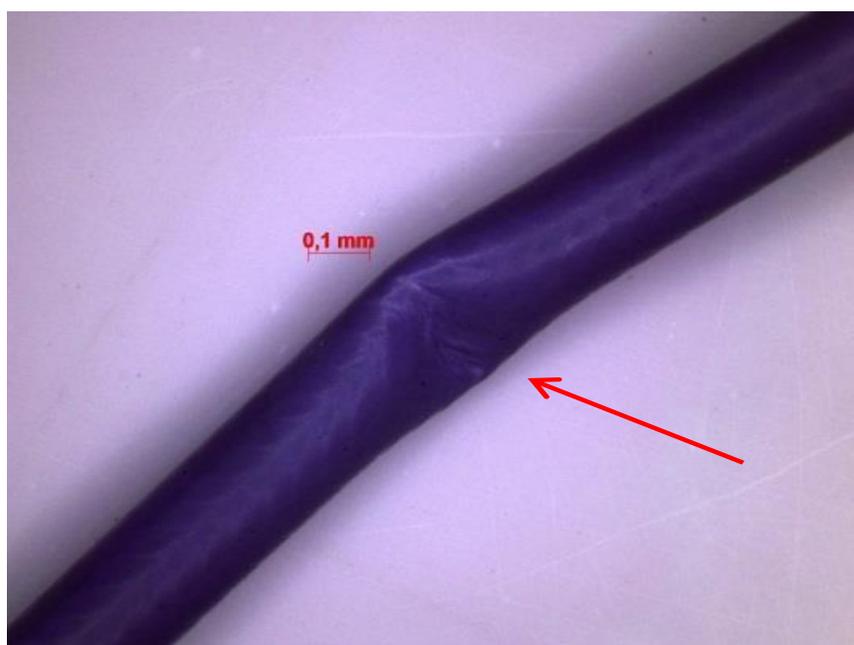
**Figura 37** - 1º Reprocessamento - Área externa do meio do cateter, com dobras e amassões (Fechado).

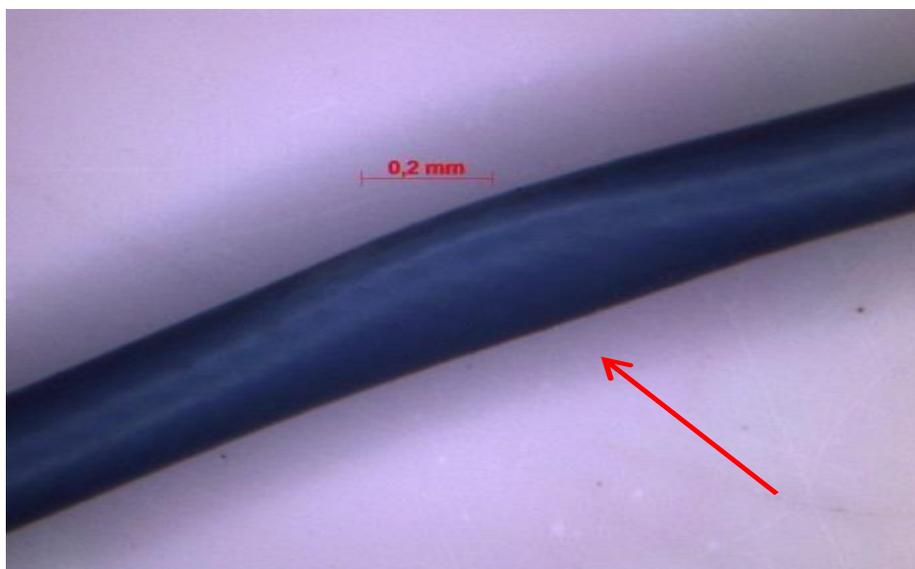
Entretanto, em outras imagens do mesmo cateter, ainda no 1º reprocessamento, a parte do meio tem dobras, deformações e estreitamento do lúmen, mas continua sendo utilizado na rotina, mesmo com essas imperfeições, podendo trazer danos ao paciente (Figura 38).

**Figura 38** - 1º Reprocessamento - Área externa do meio do cateter, com dobras e estreitamento do lúmen (Fechado).

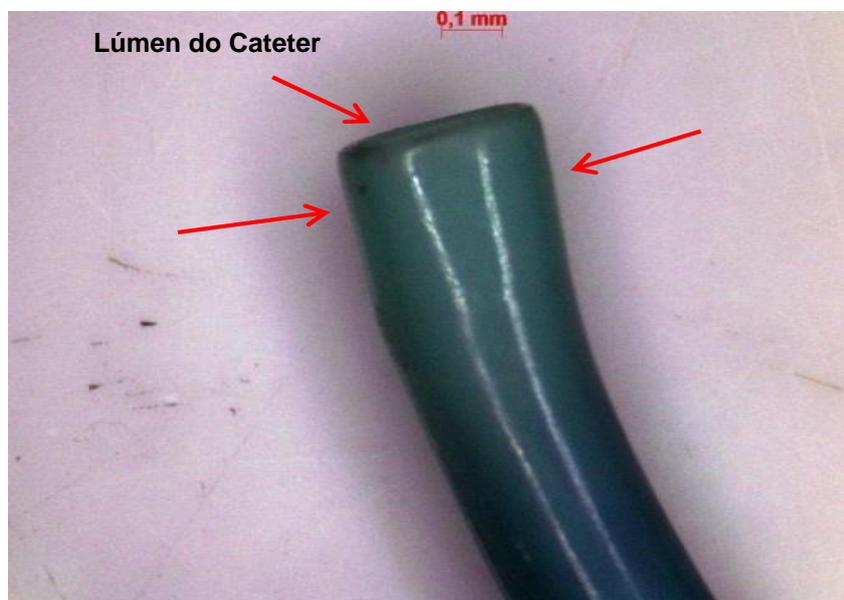
No 3º reprocessamento houve várias falhas nos cateteres nos segmentos a seguir: ponta, proximal e meio onde ficaram evidentes dobras acentuadas, alteração na coloração, tortuosidade externa, visualização da malha entrelaçada dos fios de aço inoxidável, diminuição do lúmen, perda de material polimérico e descoloração. Isso acarreta degradação dos filamentos constituintes, perda significativa das funções e integridades originais, ocasionando o descarte do cateter (Figuras 41 a 45).

**Figura 41** - 3º Reprocessamento - Área externa da ponta do cateter, com alteração na coloração (Fechado).

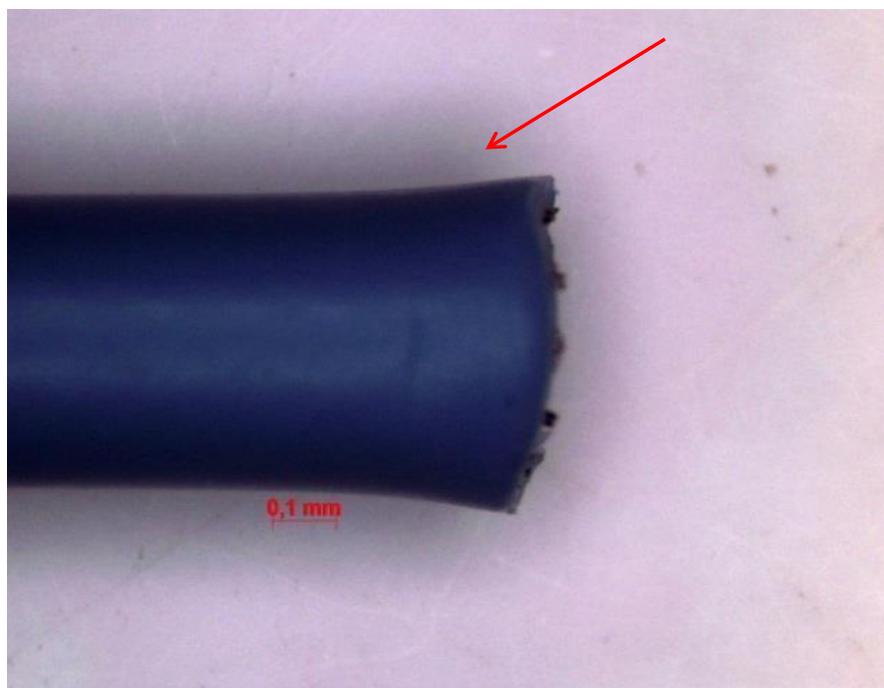
**Figura 46** - 7º Reprocessamento - Área externa da ponta do cateter, com fios de aço inoxidável (Fechado).

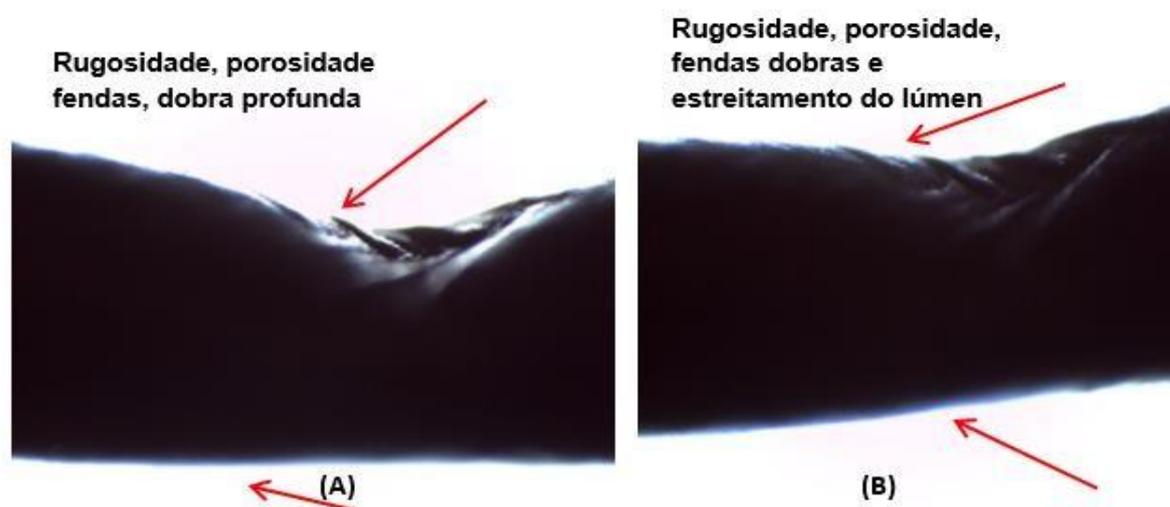
**Figura 54** - Microscopia do cateter fechado (1º reprocessamento); (A) Parte do meio com, dobra (B); parte do meio, com dobra e estreitamento.

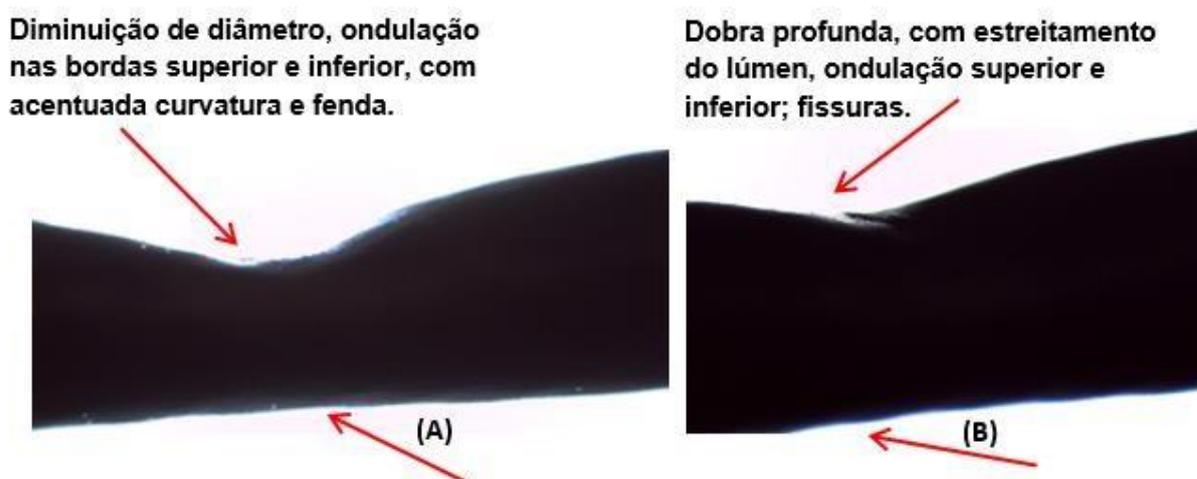
**Figura 59** - Microscopia do cateter fechado (3º reprocessamento). (A) Parte do meio com dobra (B) Parte distal com dobra.

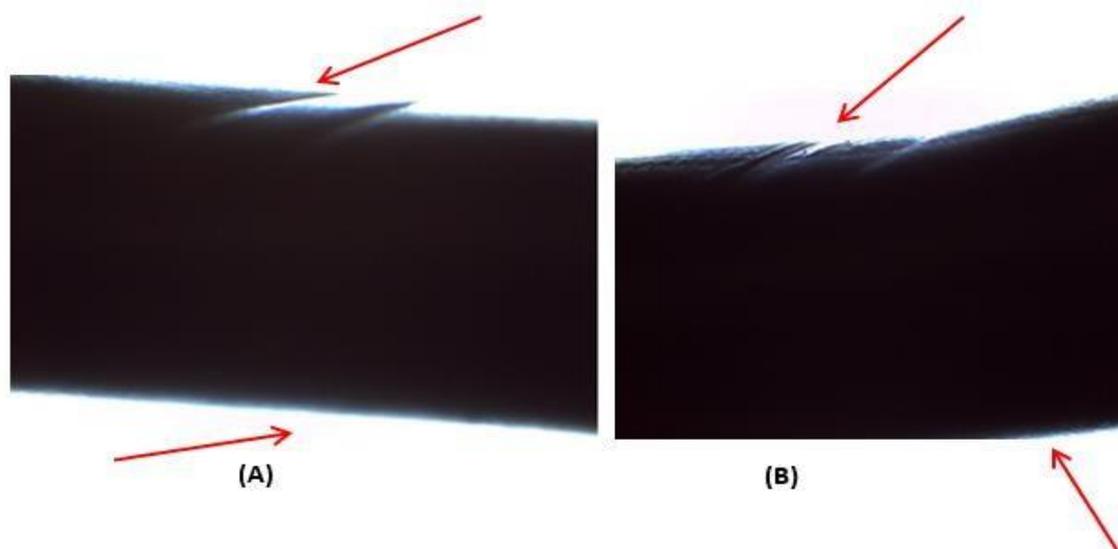
| Figura 63 - | Microscopia do cateter (7º reprocessamento); (A, B) Parte distal com fissuras..... | 93 |

**Fissuras, fendas profundas longitudinais, em sua estrutura, perda de material polimérico. Desgaste, textura alterada, rugosidade, porosidade e micropartículas em suas superfícies.**

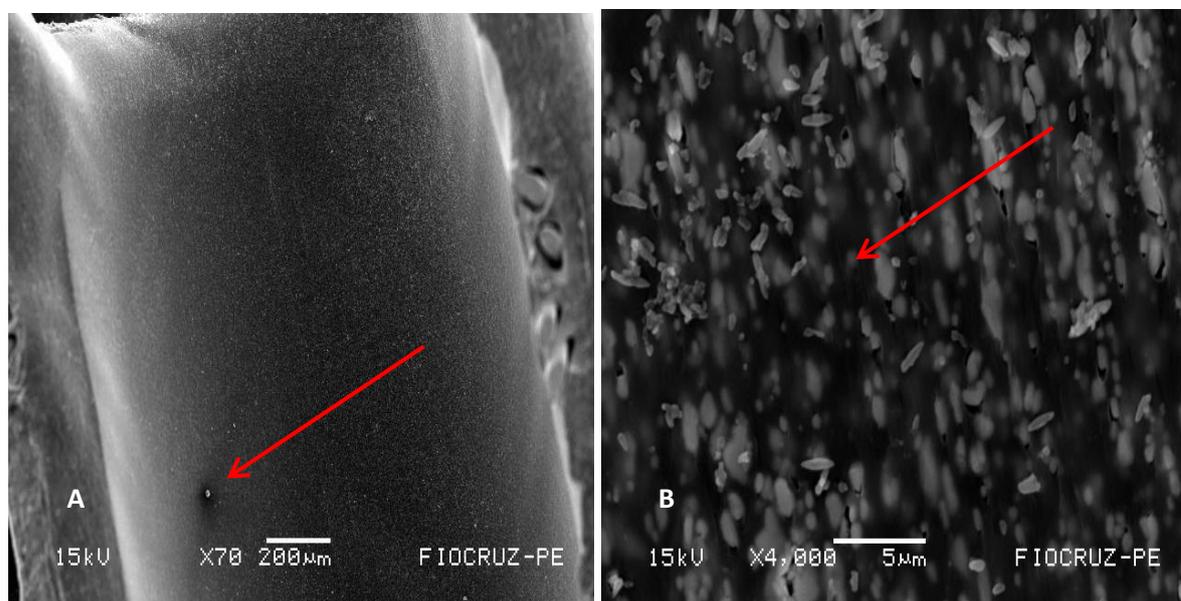
**Figura 64** - Microfotografia por MEV dos fragmentos do Cateter Novo. A: área interna - 70x; B: área interna - 4000x; (área interna com microporos e micro arranhões superficiais)

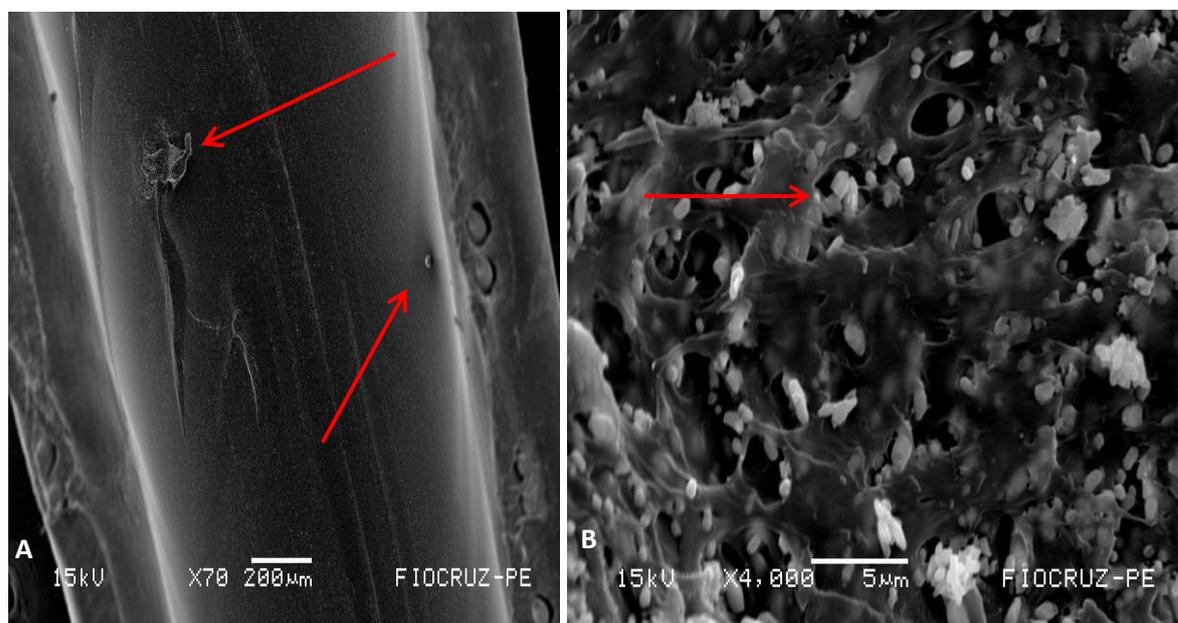
**Figura 65** - Microfotografia por MEV dos fragmentos do Cateter Novo. A: área interna - 70x; B: área interna - 4000x; (microporos difusos, arranhões significativos, descamações poliméricas, rugosidades e reentrâncias).

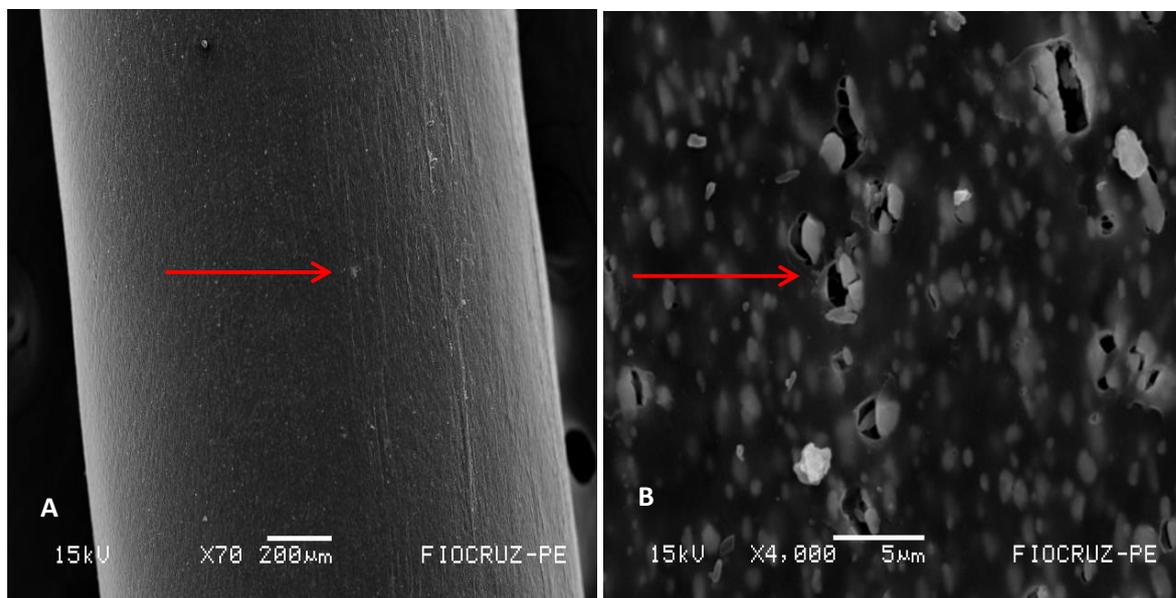
**Figura 66** - Microfotografia por MEV dos fragmentos do Cateter Novo. A: área externa - 70x; B: área externa - 4000x; (área externa com saliências, reentrâncias e falhas dos fragmentos poliméricos).

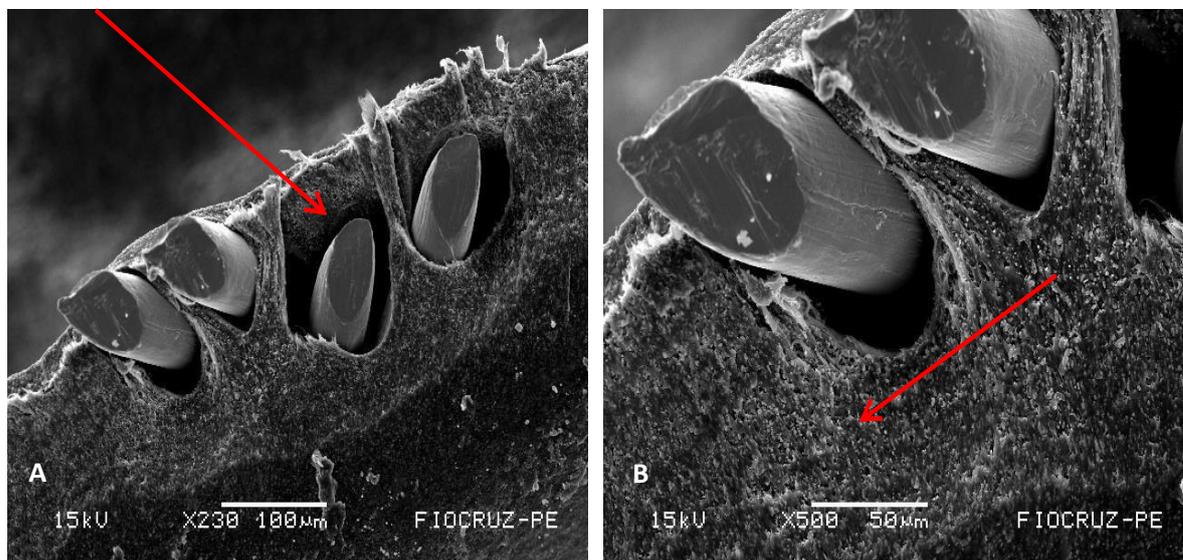
**Figura 67** - Microfotografia por MEV dos fragmentos do cateter do 1º reprocessamento Imagem **A**: borda - 230x e Imagem **B**: borda - 500x (porosidade e o aparecimento de fios de aço inoxidável).

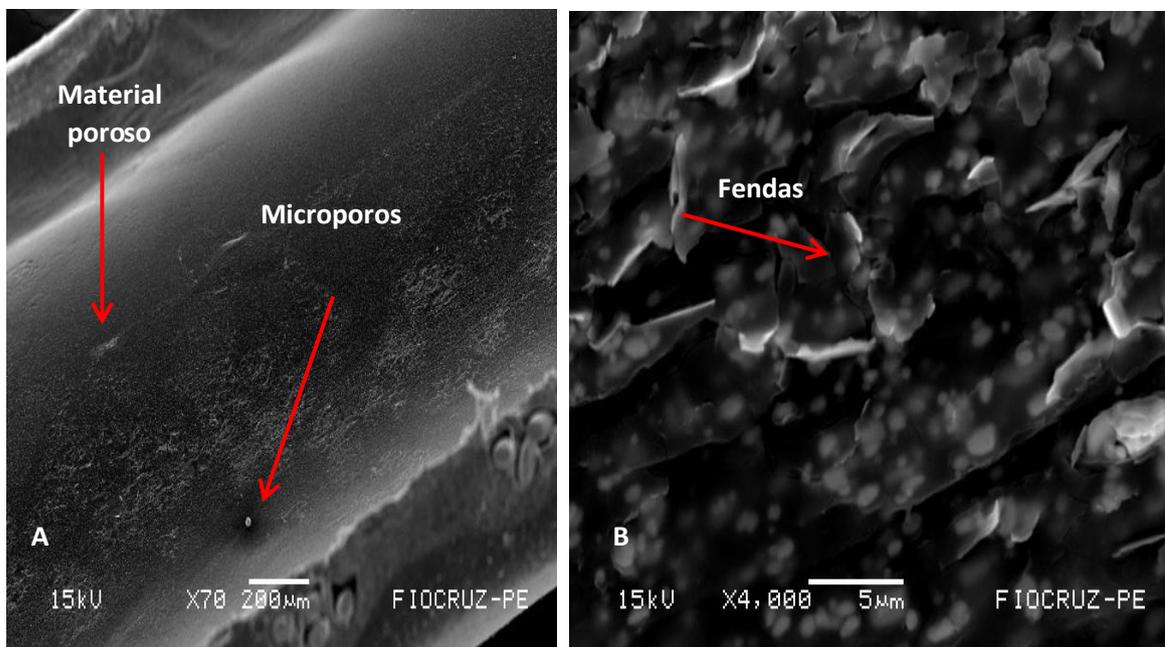
**Figura 68** - Microfotografia por MEV dos fragmentos do cateter com o 1º reprocessamento. **A:** área interna - 70x; **B:** área interna - 4000x (artefatos na parte interna, com presença de um orifício pequeno e material amorfo. Descamação das camadas internas, microporos mais alargados).

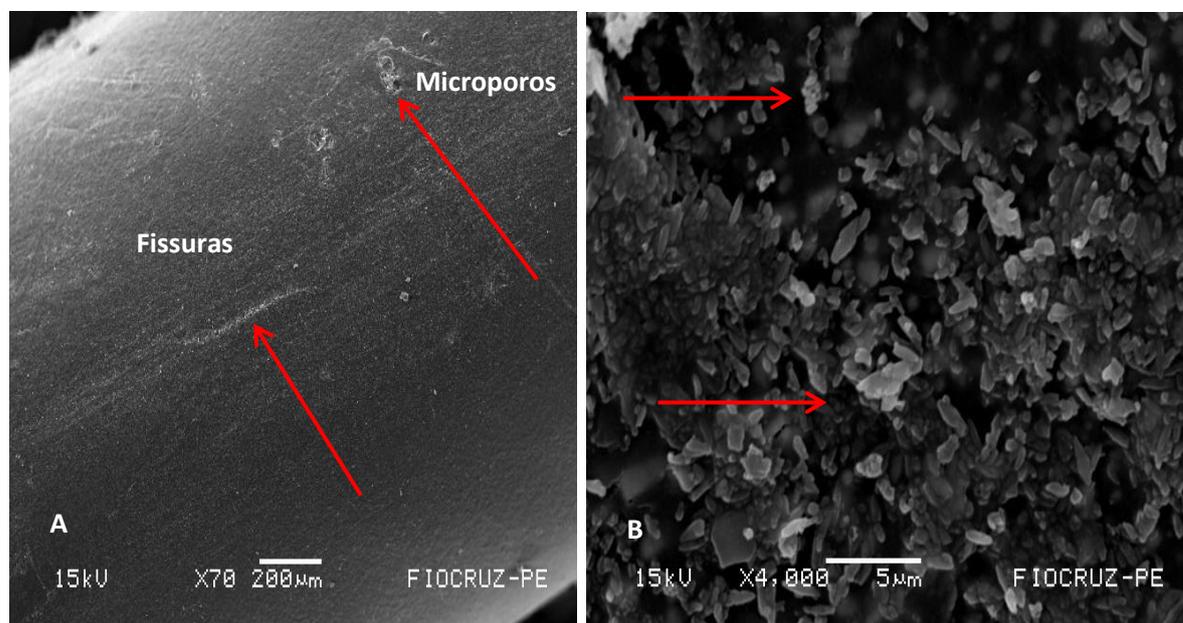
**Figura 69** - Microfotografia por MEV dos fragmentos do cateter com o 1º reprocessamento. **A:** área interna - 70x; **B:** área interna - 4000x (fissuras paralelas, longitudinais e microfuros difusos. Microporos alargados e microarranhões mais evidenciados).

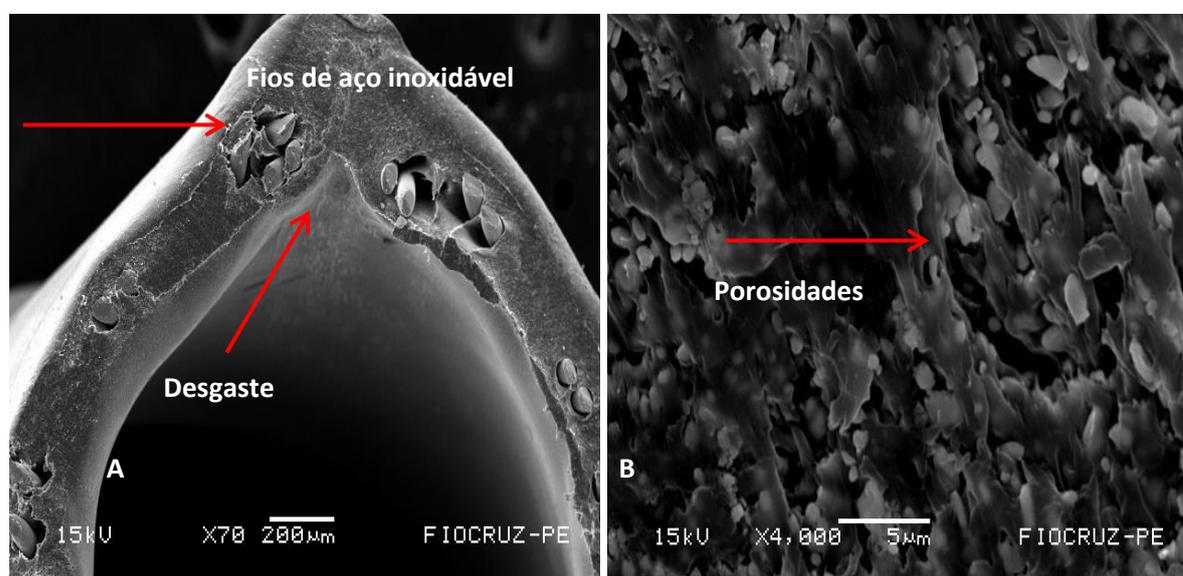
**Figura 71** - Microfotografia por MEV dos fragmentos do cateter com o 1º reprocessamento. **A:** Borda - 70x; **B:** Borda - 4000x (artefatos na parte interna da borda, superfície mais rugosa, com porosidade e fios de aço inoxidável. Desordem nas fibras poliméricas).

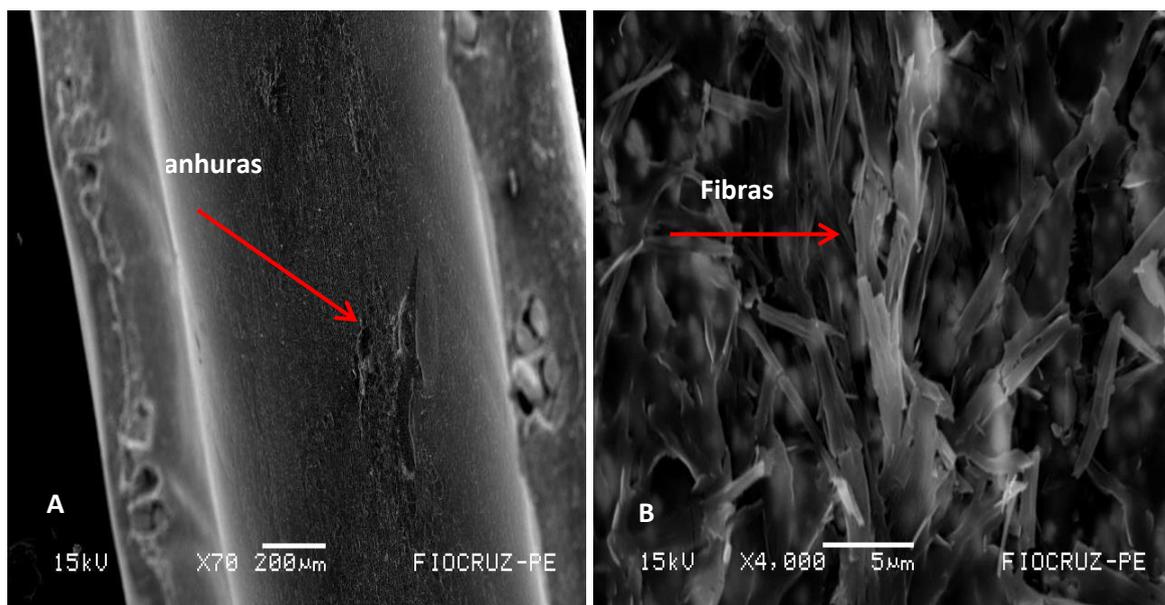
**Figura 72** - Microfotografia por MEV dos fragmentos do cateter com o 2º reprocessamento. A: área interna - 70x; B: área interna - 4000x (ranhuras e saliências profundas. Desordem nas fibras poliméricas, fendas, microporos, aumento de depressões e saliências difusas).

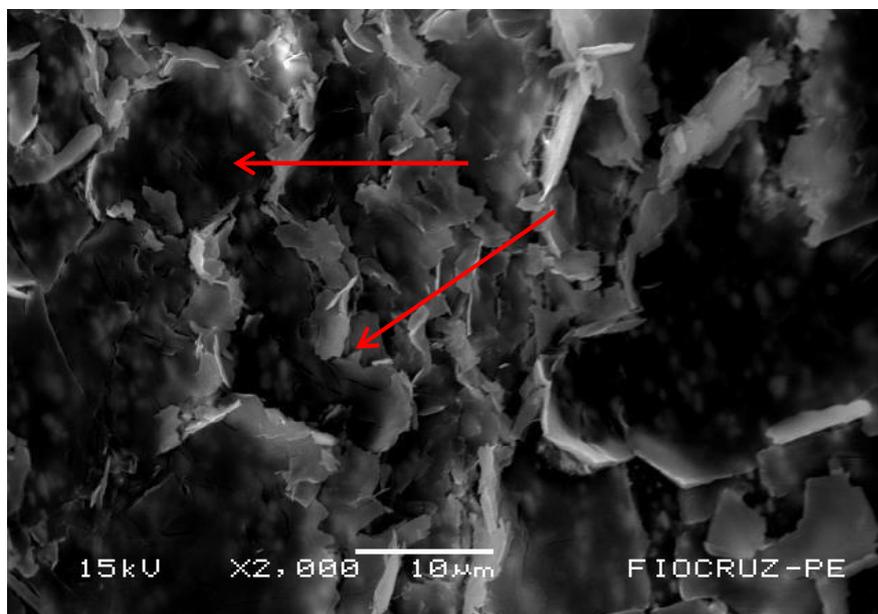
**Figura 73** - Microfotografia por MEV dos fragmentos do cateter no 2º reprocessamento. Área interna - 2000x (visualização de artefatos externos).

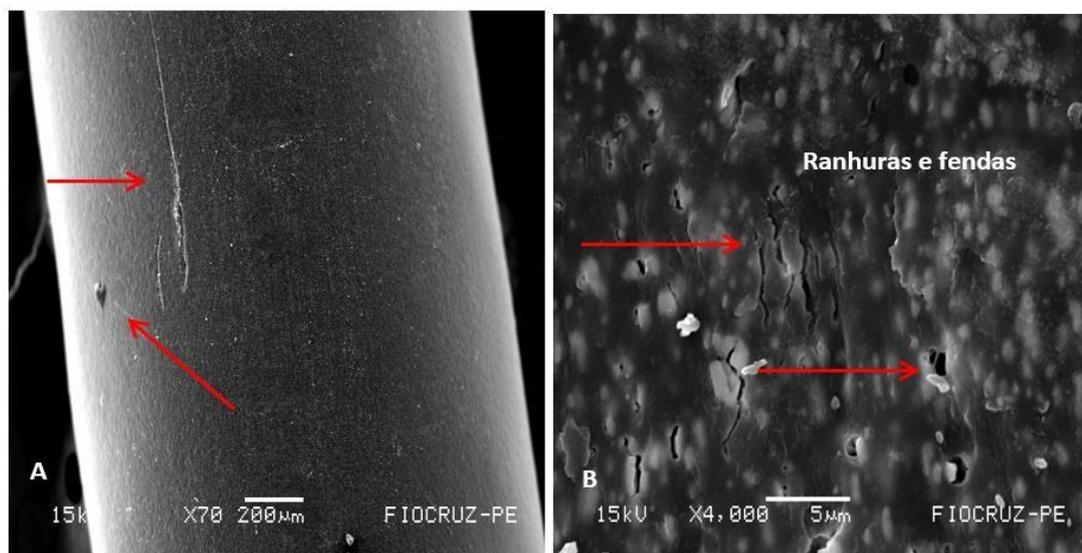
**Figura 74** - Microfotografia por MEV dos fragmentos do cateter com o 2º reprocessamento. A: área externa - 70x; B: área externa - 4000x (fissuras, porosidades, arranhões, mudança da textura e pontos difusos esbranquiçados. Fendas, microporos, e microfuros, aumento de depressões, saliências e reentrâncias difusas, desordem nas fibras poliméricas).

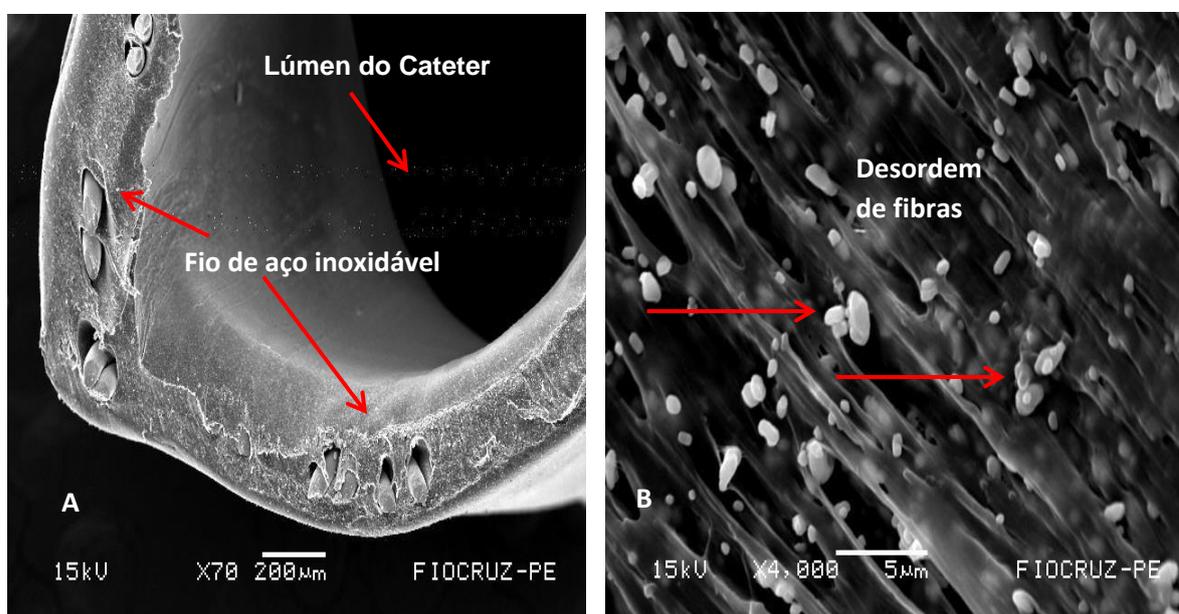
**Figura 76** - Microfotografia por MEV dos fragmentos do cateter com o 2º reprocessamento. **A:** borda - 70x; **B:** borda - 4000x (artefatos na parte interna da borda, superfície mais rugosa, com porosidade e fios de aço inoxidável. Desordem nas fibras poliméricas aumento de depressões, saliências e reentrâncias difusas).

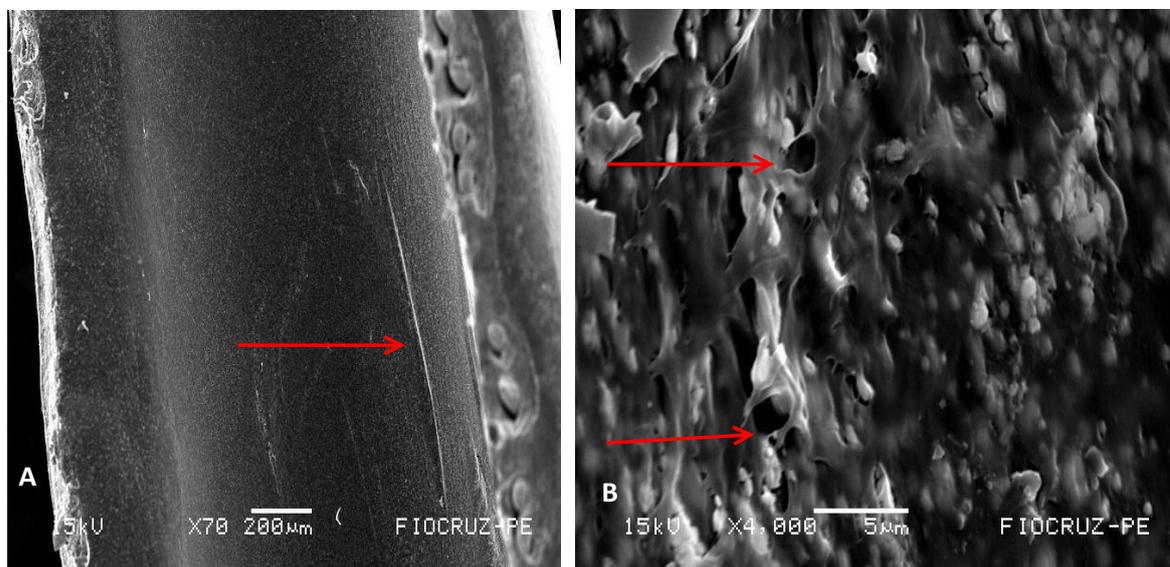
**Figura 77** - Microfotografia por MEV dos fragmentos do cateter com o 3º reprocessamento. A: área interna - 70x; B: área interna - 4000x; (microfissuras, degradação oxidativa, Descamação das camadas internas, fendas desordenadas, orifícios e pontos esbranquiçados, reentrâncias profundas e significativas).

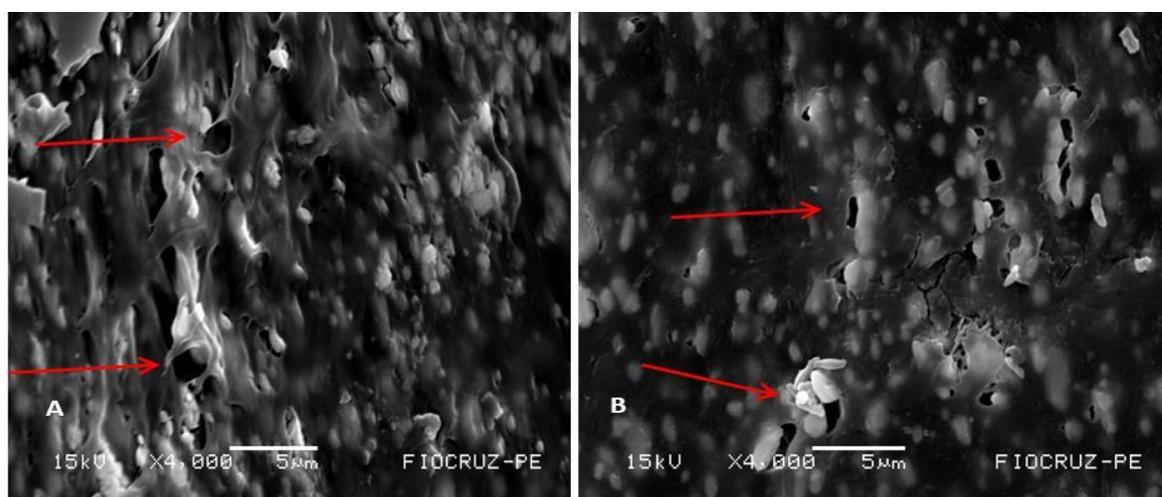
**Figura 78** - Microfotografia por MEV dos fragmentos do cateter com o 3º. reprocessamento. A: área externa - 4000x; B: área externa - 4000x (reentrâncias e saliências profundas e difusas, microfuros alargados, fendas, depressões desordenadas e mais acentuadas).

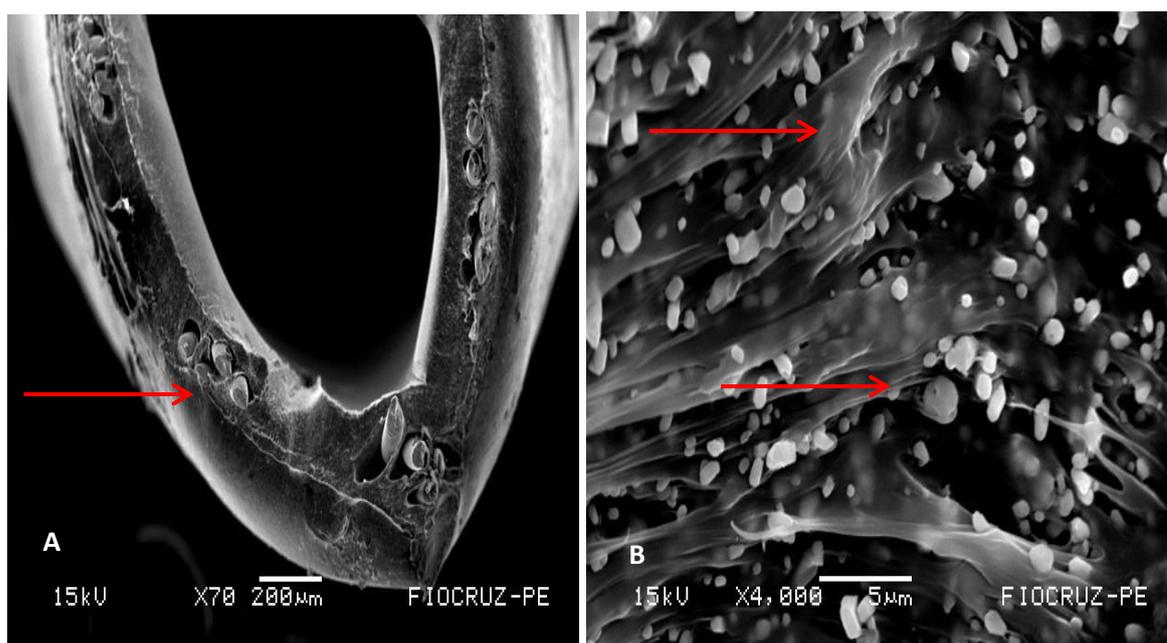
**Figura 79** - Microfotografia por MEV dos fragmentos do cateter com o 3º reprocessamento. **A:** área de borda - 70x; **B:** área borda - 4000x (fios de aço inoxidável, irregularidades, rugosidade e porosidade. Microporos alargados, saliências e reentrâncias, microfissuras e protusões de aspecto granuloso).

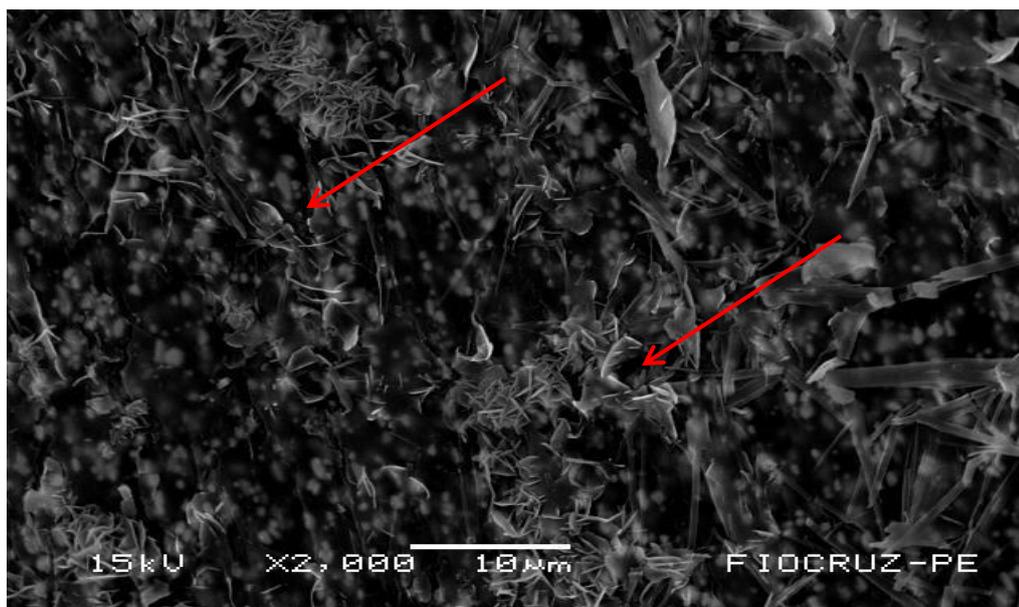
**Figura 80** - Microfotografia por MEV dos fragmentos do cateter no 7º reprocessamento. Área interna - 2000x (visualização de artefatos externos).

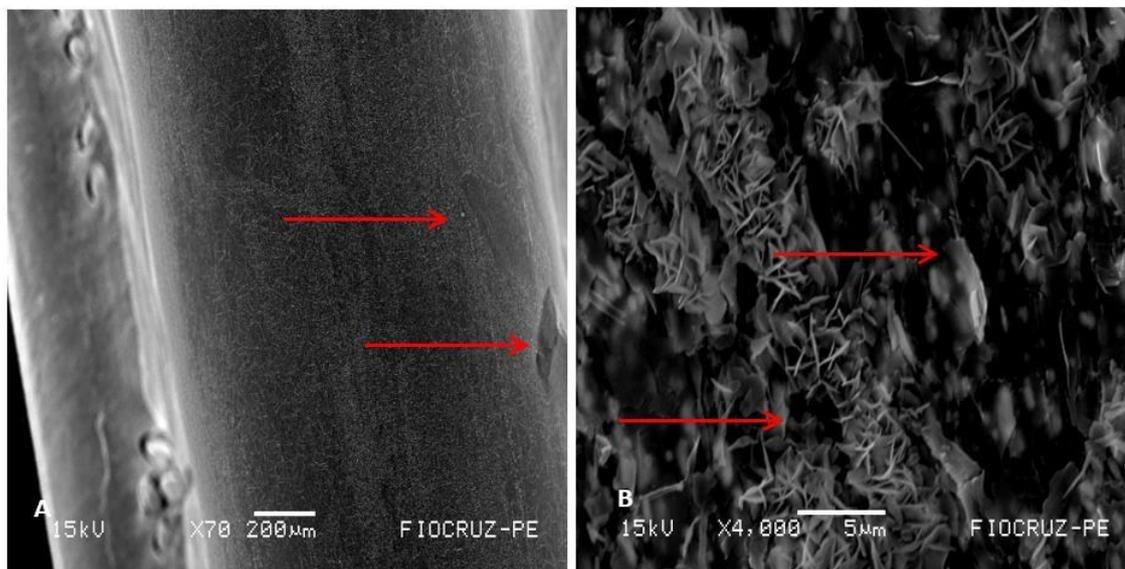
**Figura 81** - Microfotografia por MEV dos fragmentos do cateter com o 7º reprocessamento. **A:** área interna - 70x; **B:** área interna - 4000x (fissuras internas, rugosidade, porosidade e microfissuras longitudinal. Descamação polimérica, pontos esbranquiçados fendas profundas, reentrâncias e microfissuras).

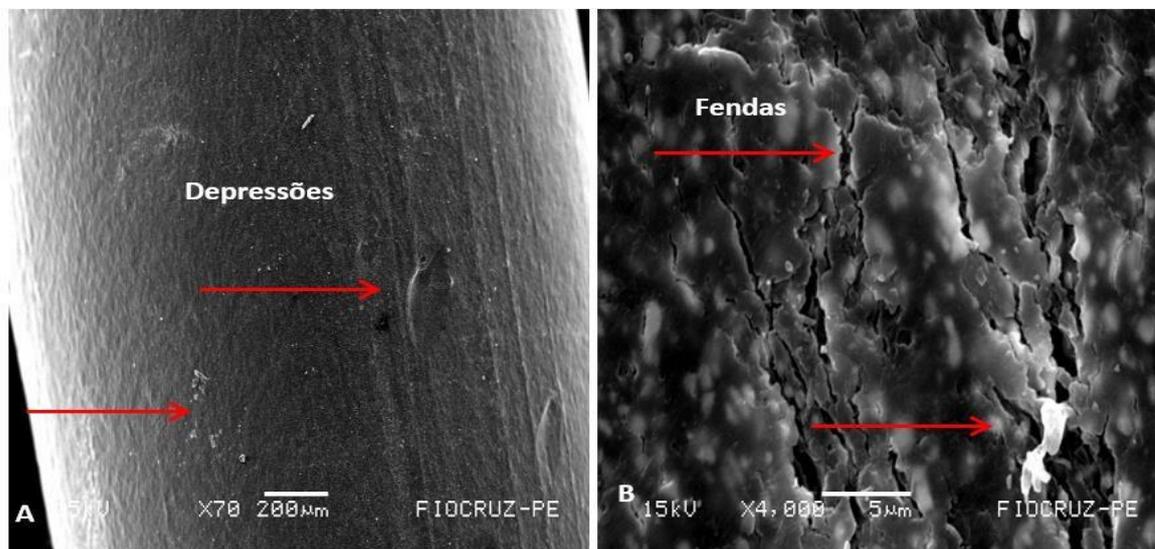
**Figura 82** - Microfotografia por MEV dos fragmentos do cateter com o 7º reprocessamento. **A:** área externa - 70x; **B:** área externa - 4000x (descamação polimérica, fendas desordenadas, orifícios e ranhuras. Reentrâncias, saliências, microfuros, fendas, depressões desordenadas, rugosidade mais acentuada).

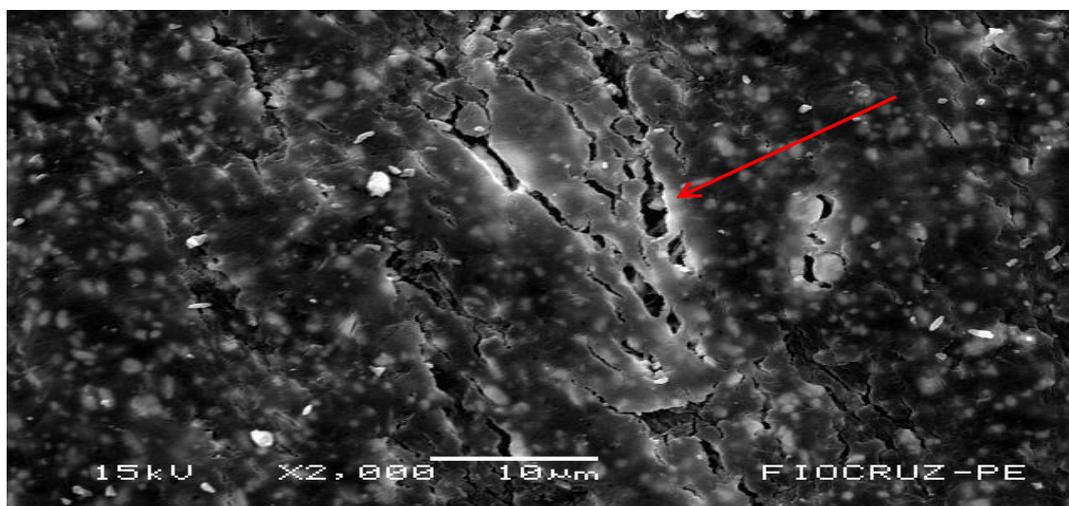
**Figura 83** - Microfotografia por MEV dos fragmentos do cateter Área externa - 2000x no 7º reprocessamento (fratura extensa entre os polímeros e uma desordem nas fibras estruturais).

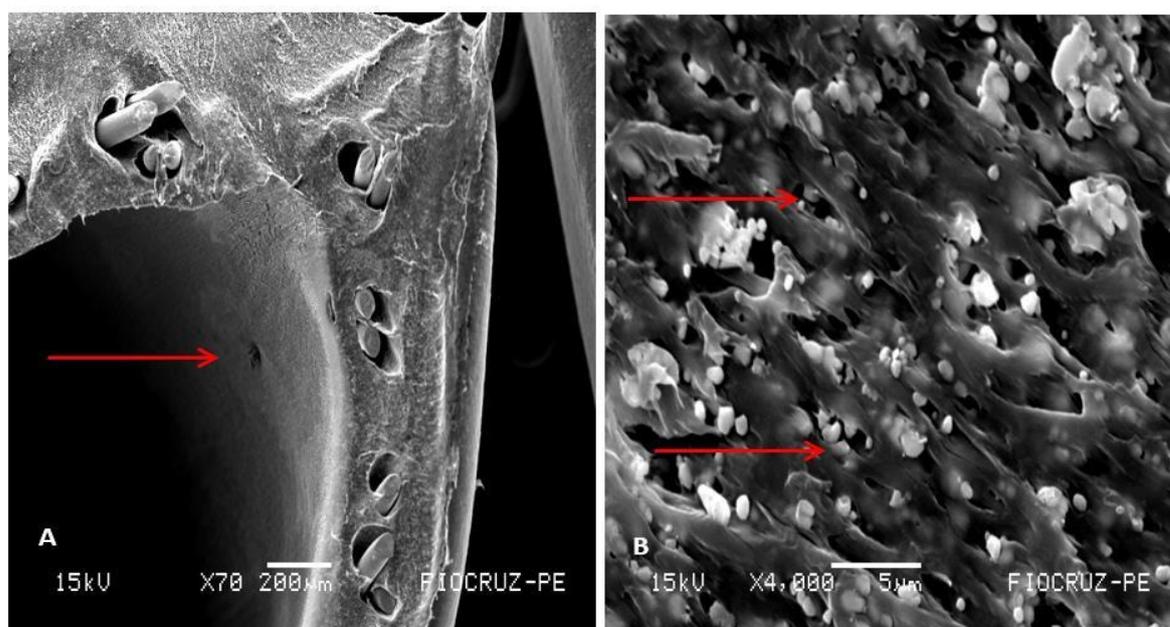
**Figura 84** - Microfotografia por MEV dos fragmentos do cateter com o 7<sup>o</sup> reprocessamento. A: borda - 70x; B: borda - 4000x (descamação polimérica, fendas desordenadas, orifícios, ranhuras, rugosidade, porosidade, fios de aço inoxidável, descamação, pontos esbranquiçados, fendas, microfissuras difusas e protusões de aspecto granuloso).

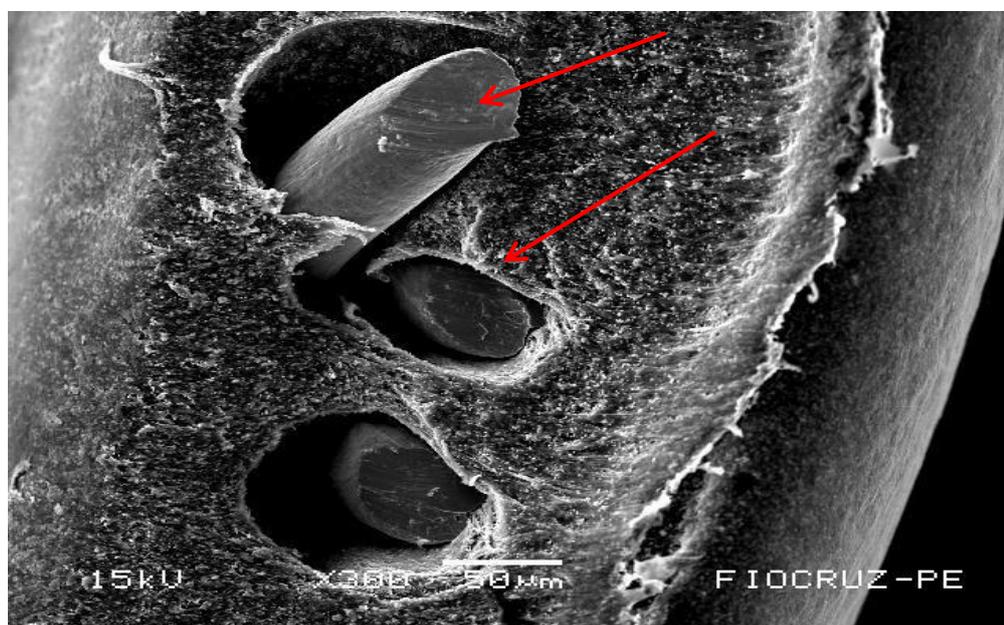
**Figura 85** - Microfotografia por MEV dos fragmentos do cateter do 7º reprocessamento. Imagem: borda - 300x (porosidade e o aparecimento de fios de aço inoxidável).
