**DIAGNÓSTICO DA EROSÃO URBANA DA CIDADE DE RECIFE, PERNAMBUCO**

Recife  
2019

Dissertação apresentada ao Programa de Pós-Graduação em Geociências da Universidade Federal de Pernambuco, como requisito parcial para a obtenção do título de Mestre em Geociências.

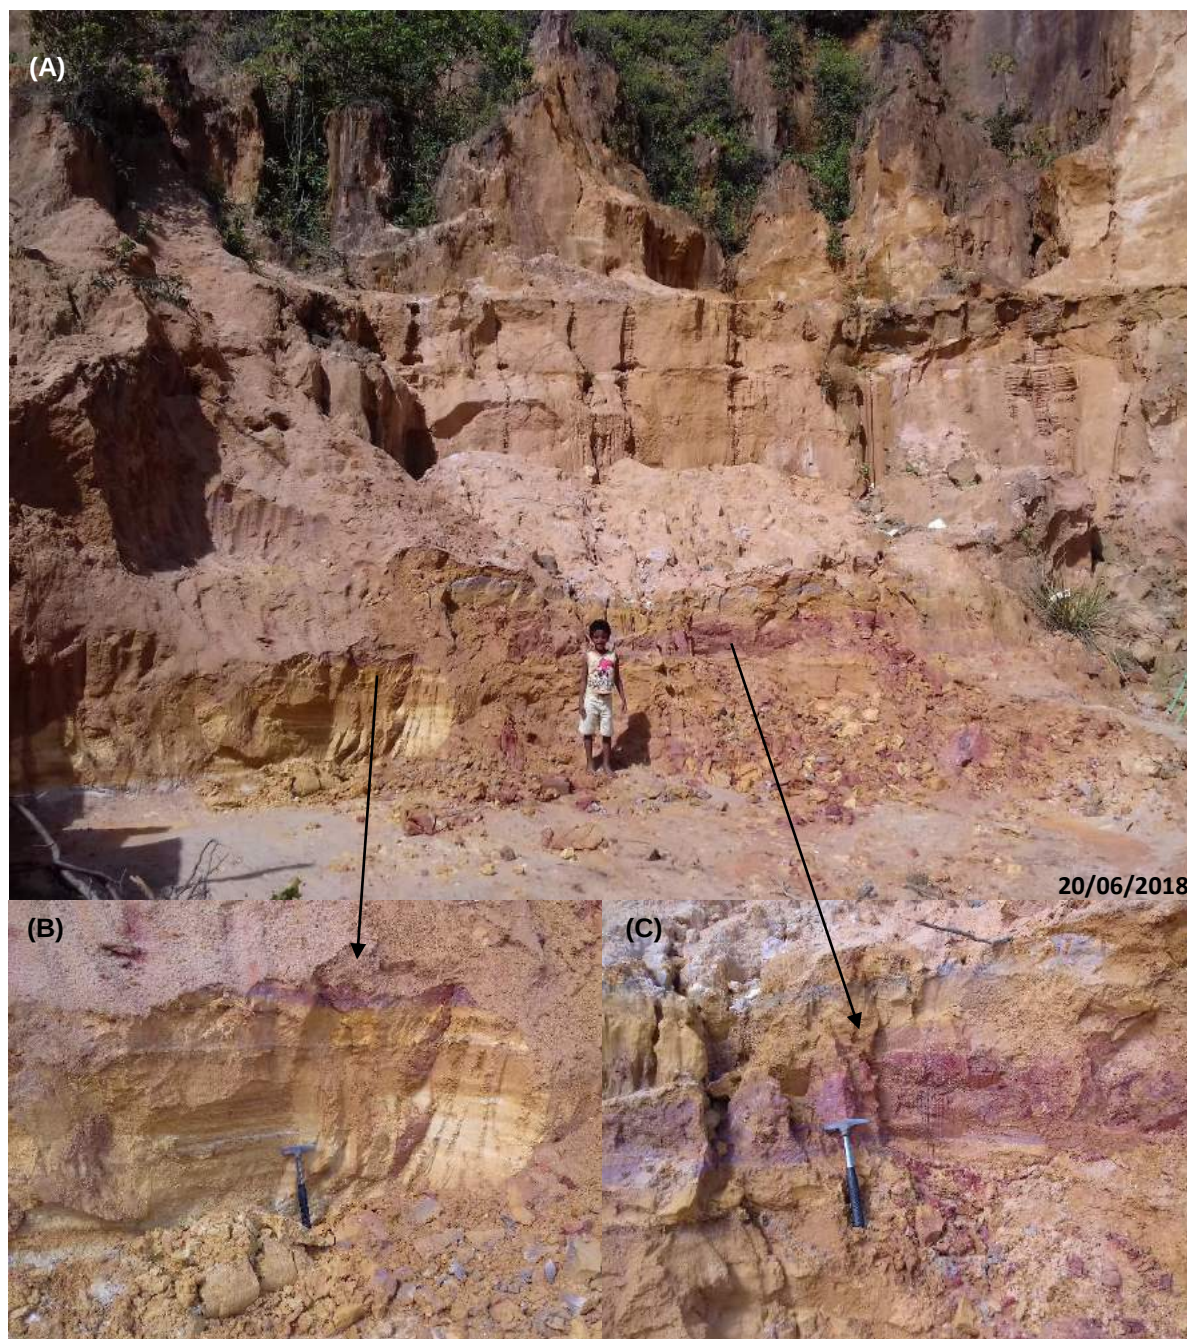
Estampa 3 - Talude localizado na Comunidade Barreiras, Caxangá, Regional Oeste. Coordenadas 283029/9112116UTM. **(A)** Observa-se no talude, no topo, um solo amarelado apresentando um bandamento com resquícios de blocos rochosos. No nível intermediário, uma inclusão de cor vermelha castanha, uma soleira concordante com o bandamento da base. Na base, níveis/bandamentos, alternados de cores variegadas nos tons amarelo, acastanhado e branco. **(B)** Detalhe dos bandamentos/níveis. Amostra coletada nesse ponto VGR 69B **(C)** Detalhe da soleira. Amostra coletada nesse ponto VGR 69D.

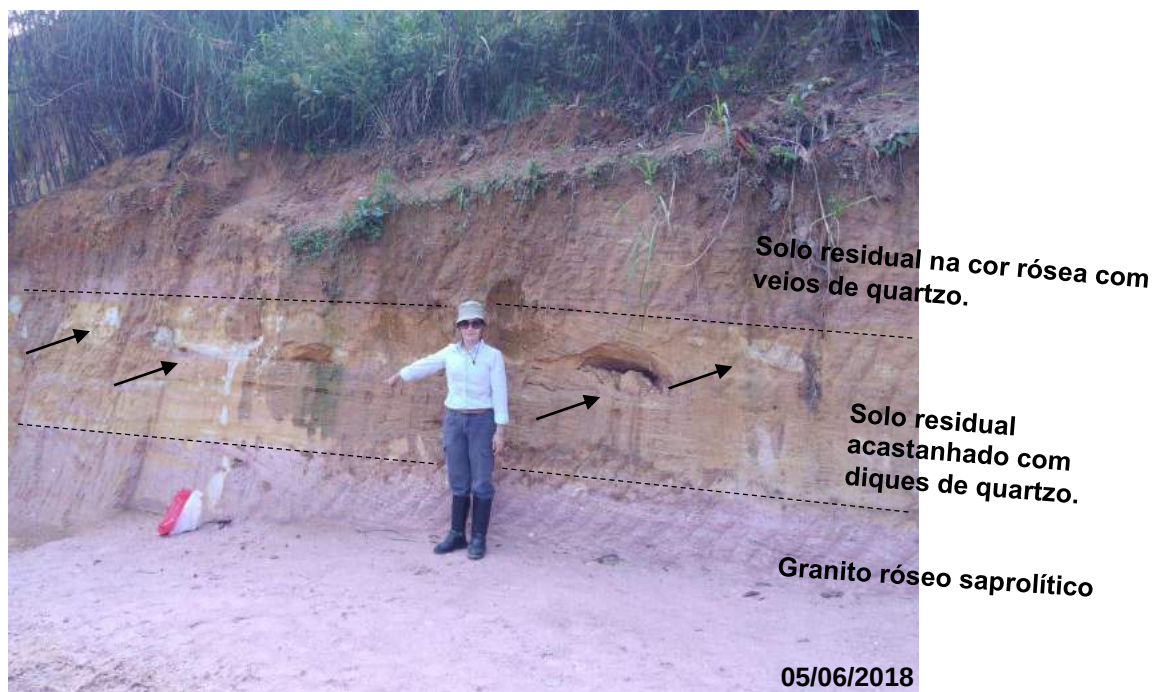
Foto 3 - Talude localizado na Comunidade Pantanal, Cohab, Regional Oeste, Bacia Pernambuco. Coordenadas 284513/9103207UTM. Observa-se um granito do Complexo Belém de São Francisco intemperizado formando esse solo espesso, na base, de cor rósea. No meio do talude, solo de coloração acastanhada com resquícios de quartzo, já friáveis, que sugerem diques. E logo acima um nível de solo avermelhado que apresenta um bandamento alternado entre quartzo (cor mais clara) e minerais máficos (cor mais escura) na parte superior.

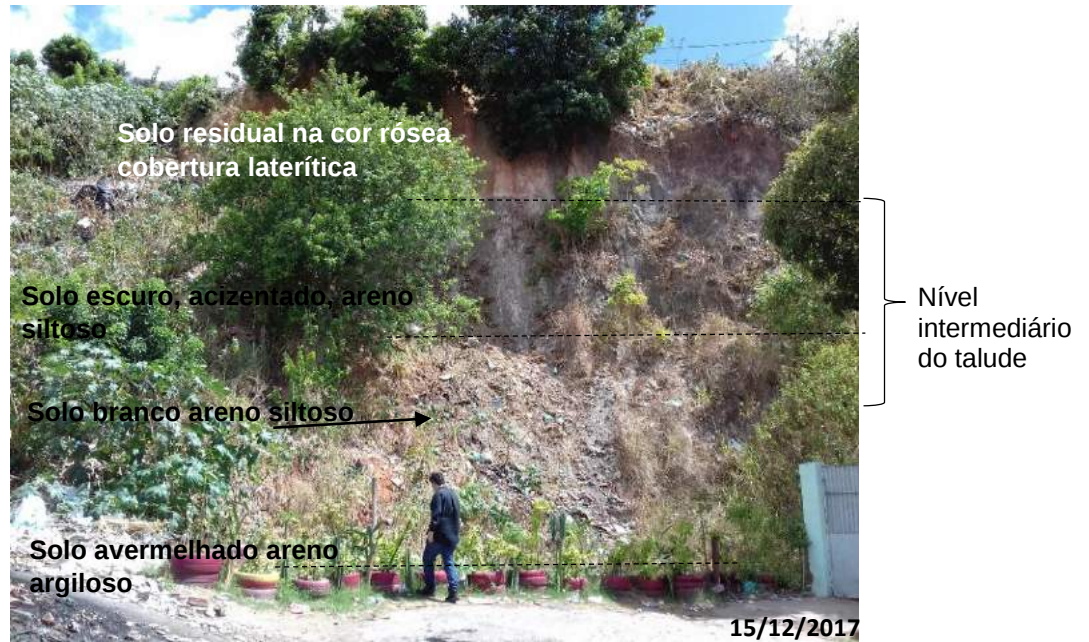
Foto 4 - Talude localizado na Bomba do Hemetério (Barreirão da Bomba), Regional Norte, Bacia Pernambuco. Coordenadas 290724/9113006UTM. Observa-se, no topo um solo eluvionar espesso, róseo e laterítico. No meio (escorregamento), um solo branco e areno-siltoso, sugerindo um dique intrusivo numa rocha de cor escura. E na base, um solo avermelhado areno argiloso.

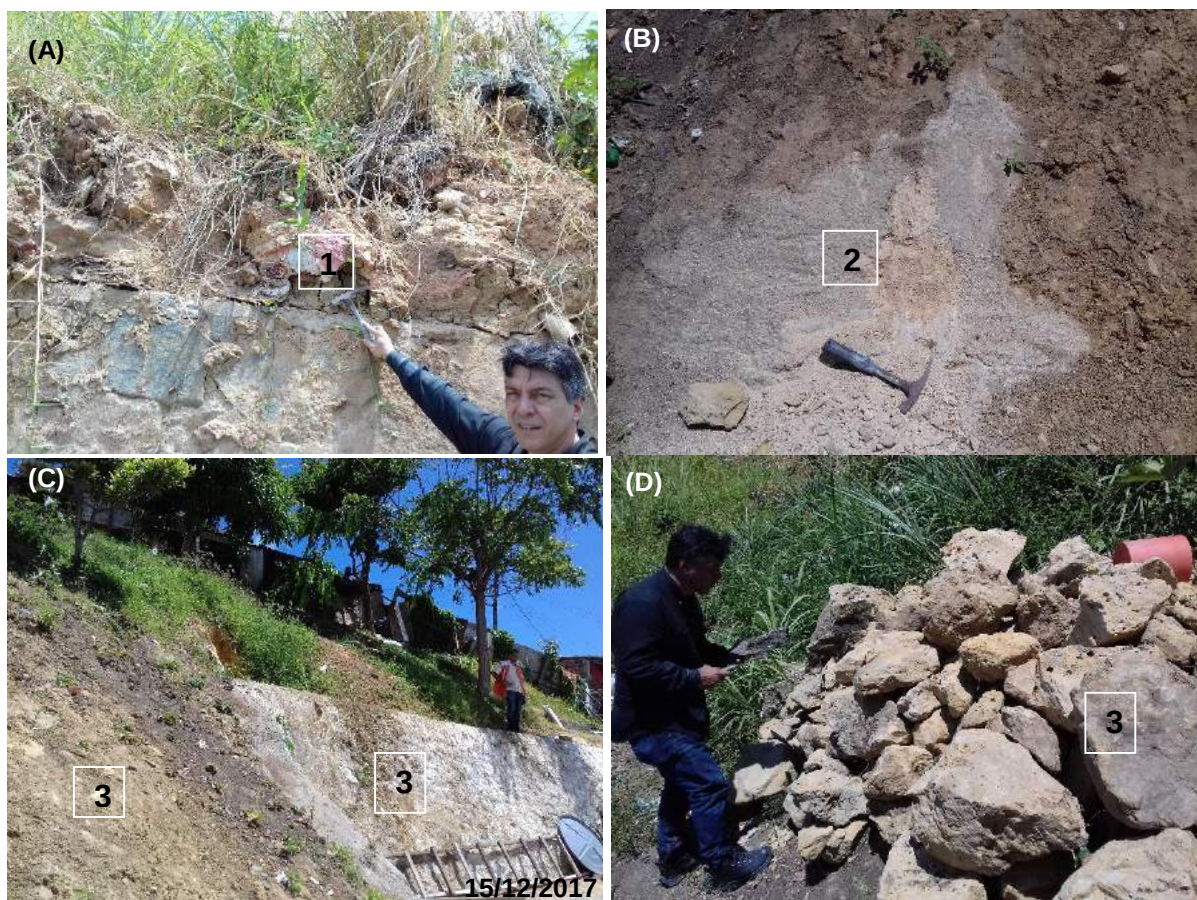
Estampa 6 - Fotos das rochas encontradas do Alto do Pereirinha. **(A)** Argila calcítica expansiva. **(B)** Arenito da Formação Beberibe. **(C)** Calcário da Formação Gramame, na encosta e no corte do talude. **(D)** Bota-fora do corte do talude, calcário da Formação Gramame. O morador usava talhadeiras para fazer o corte, devido a facilidade de corte da lama calcária.

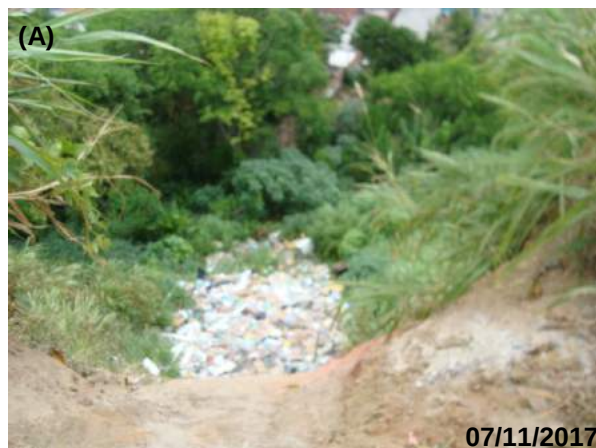
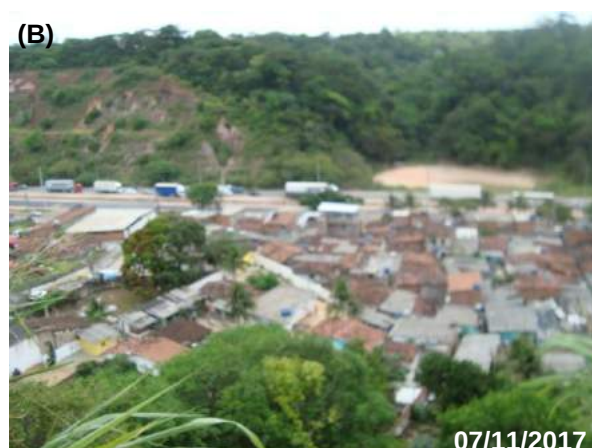
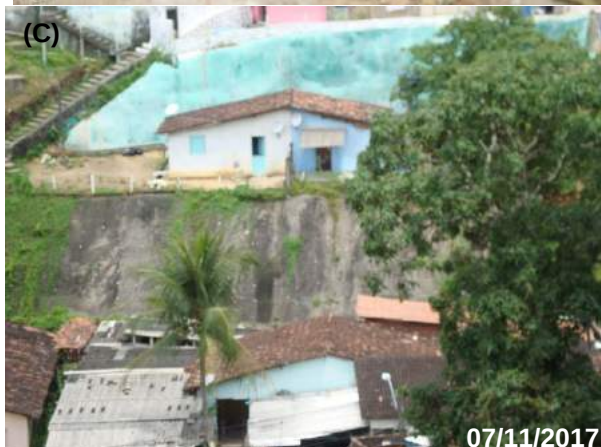
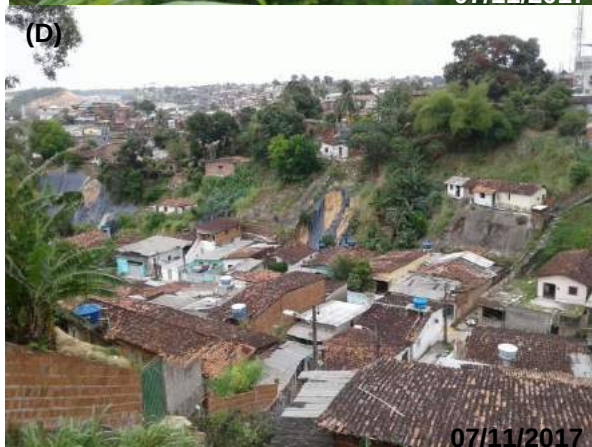
Estampa 7 - Fotos do Alto do Marreco e do Alto da Loura. **(A)** Alto do marreco, lixo lançado e vegetação inapropriada. **(B)** Risco muito alto de deslizamento e danos a bens particulares e públicos. **(C)** Alto da Loura, geomanta e revestimento tela argamassada. **(D)** Taludes expostos e lonas plásticas deterioradas.

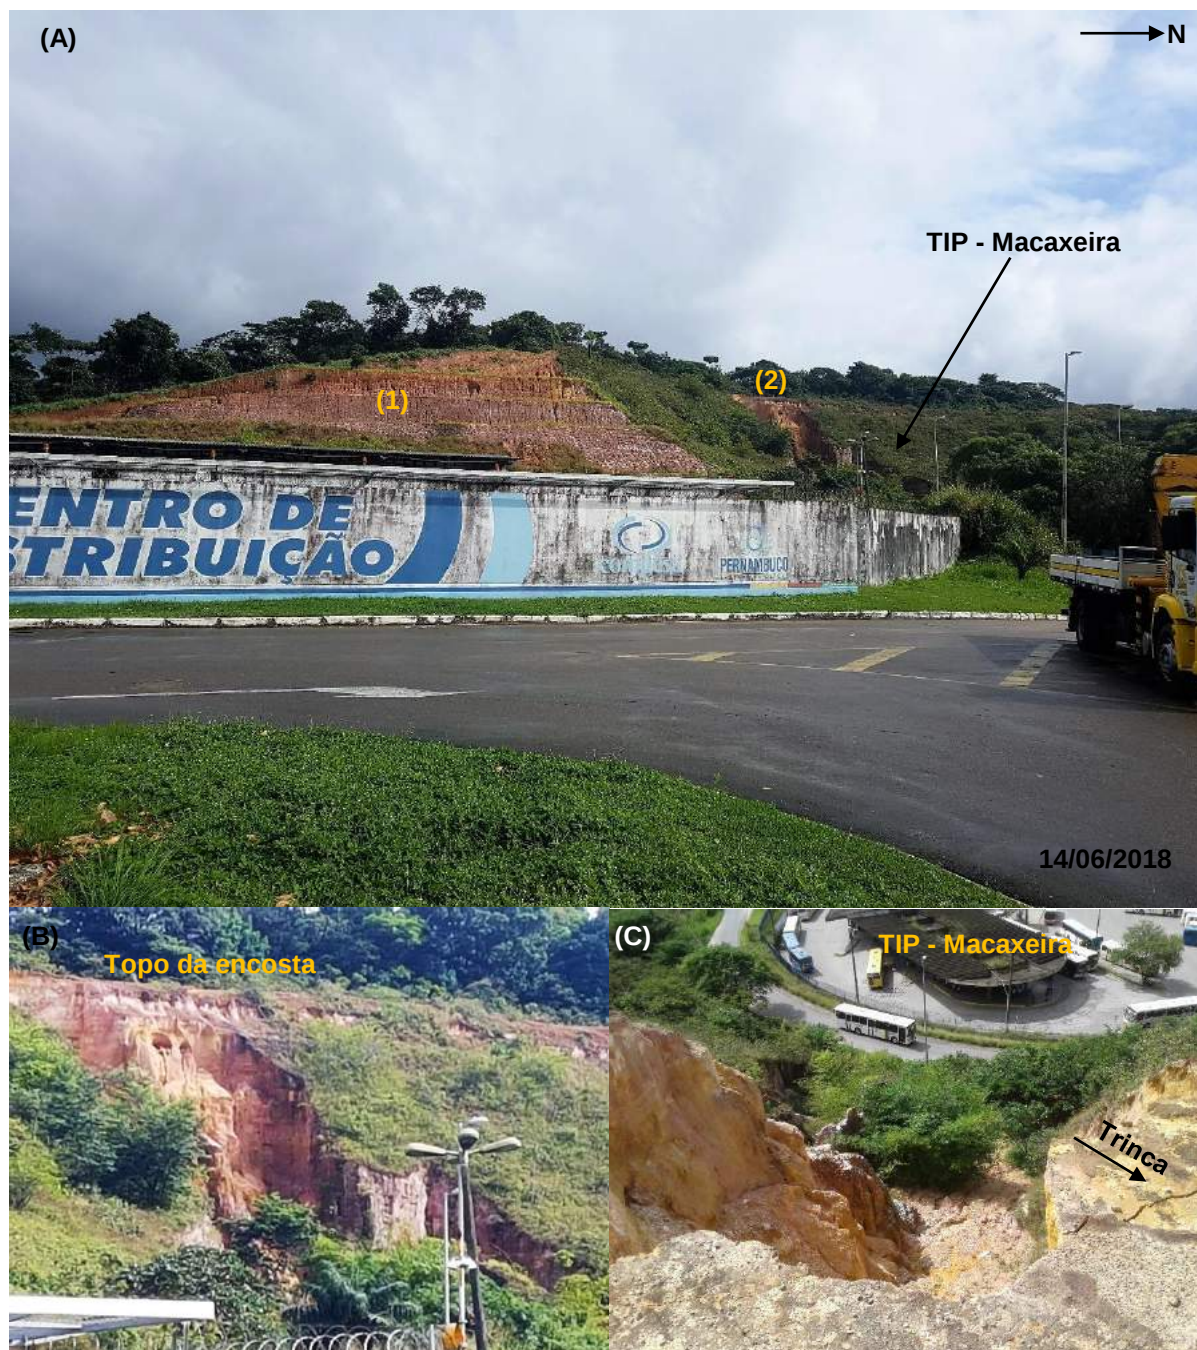
O ponto VGR 68, está localizado próximo do Centro de Distribuição da COMPESA, atrás do Terminal Integrado de Passageiros da Macaxeira, e apresentou processo erosivo translacional rotacional e ravinamento. Proporciona um risco muito alto, pois um deslizamento pode causar danos ao TIP da Macaxeira, danos à marginal da BR 101 e também expor vidas em risco.

Estampa 8 - Fotos do Centro de Distribuição da COMPESA, que fica ao lado do Terminal Integrado de Passageiros da Macaxeira, Macaxeira, coordenadas 286370,36/914107,32UTM. **(A)** Foto frontal do Centro de distribuição da COMPESA, apresentando talude (1) com processos erosivos de ravinamento, devido ao solo areno argiloso estar exposto. Ao lado o processo de ravinamento (2), por trás do TIP-Macaxeira. **(B)** Processo de Ravinamento da encosta, ponto (2) da foto (A). **(C)** Topo da encosta com a vista de cima do processo de ravinamento, o movimento é translacional, vê-se também trinca no solo e a vegetação insuficiente no terço inferior da encosta.

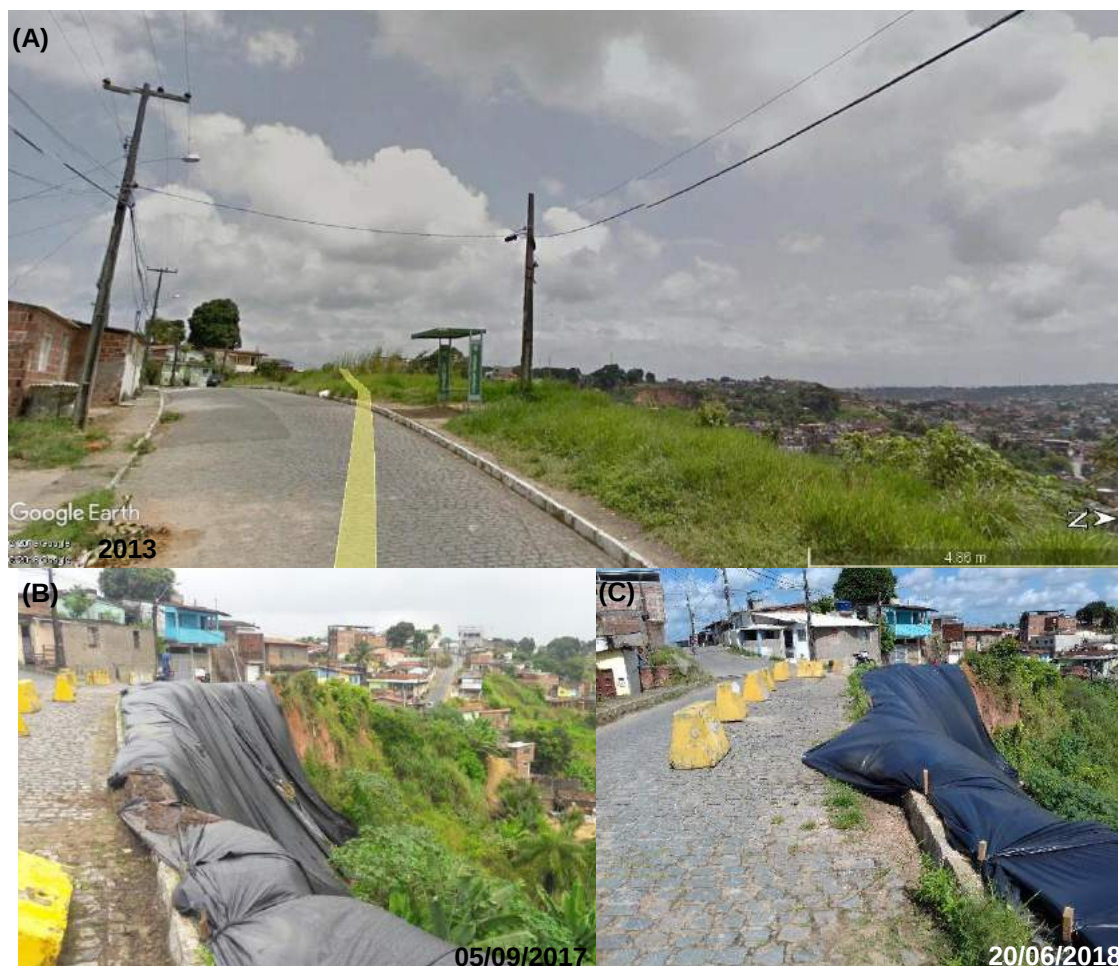
Estampa 10 - Fotos da encosta do Jardim Teresópolis, coordenadas 282115/9111960UTM. **(A)** Encosta e rodagem em 2013, havia no local um ponto de ônibus. **(B)** Encosta com processo erosivo e movimento de rastejo. Tentativa de desacelerar o processo com a colocação de lonas, até uma solução definitiva. Foto de 05/09/2017. **(C)** Foto de 20/06/2018, nove meses depois e nada havia sido feito, o movimento de rastejo aumentou nesse tempo. A vegetação imprópria estava mais densa com bananeiras e causando mais sobrecarga de peso na encosta.

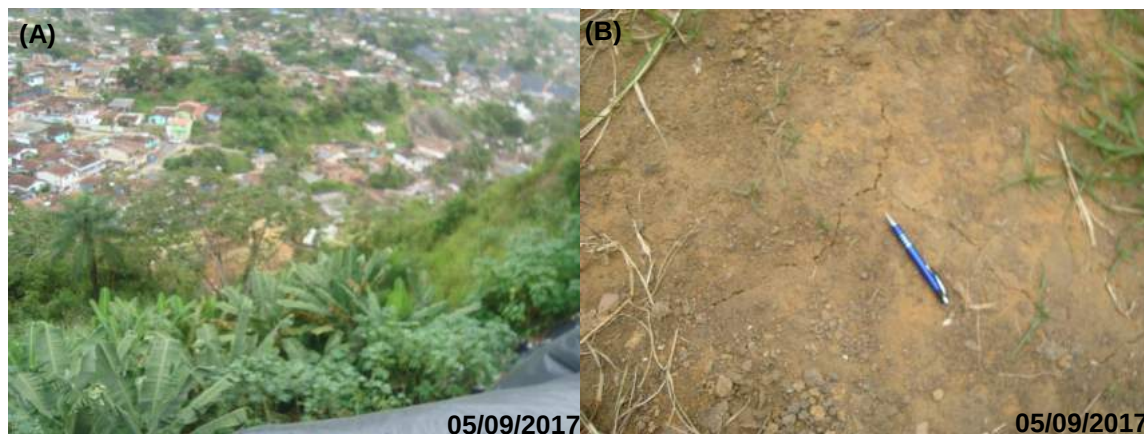
Estampa 11 - Fotos da encosta do Jardim Teresópolis, coordenadas 282115/9111960UTM. **(A)** vegetação densa, com palmeiras, imbaúba, bananeira e carrapateira (indício de lixo), causam sobrecarga no solo, favorecendo ainda mais o movimento de rastejo. **(B)** Solo com trincas, mas um indício de movimento de massa da encosta.

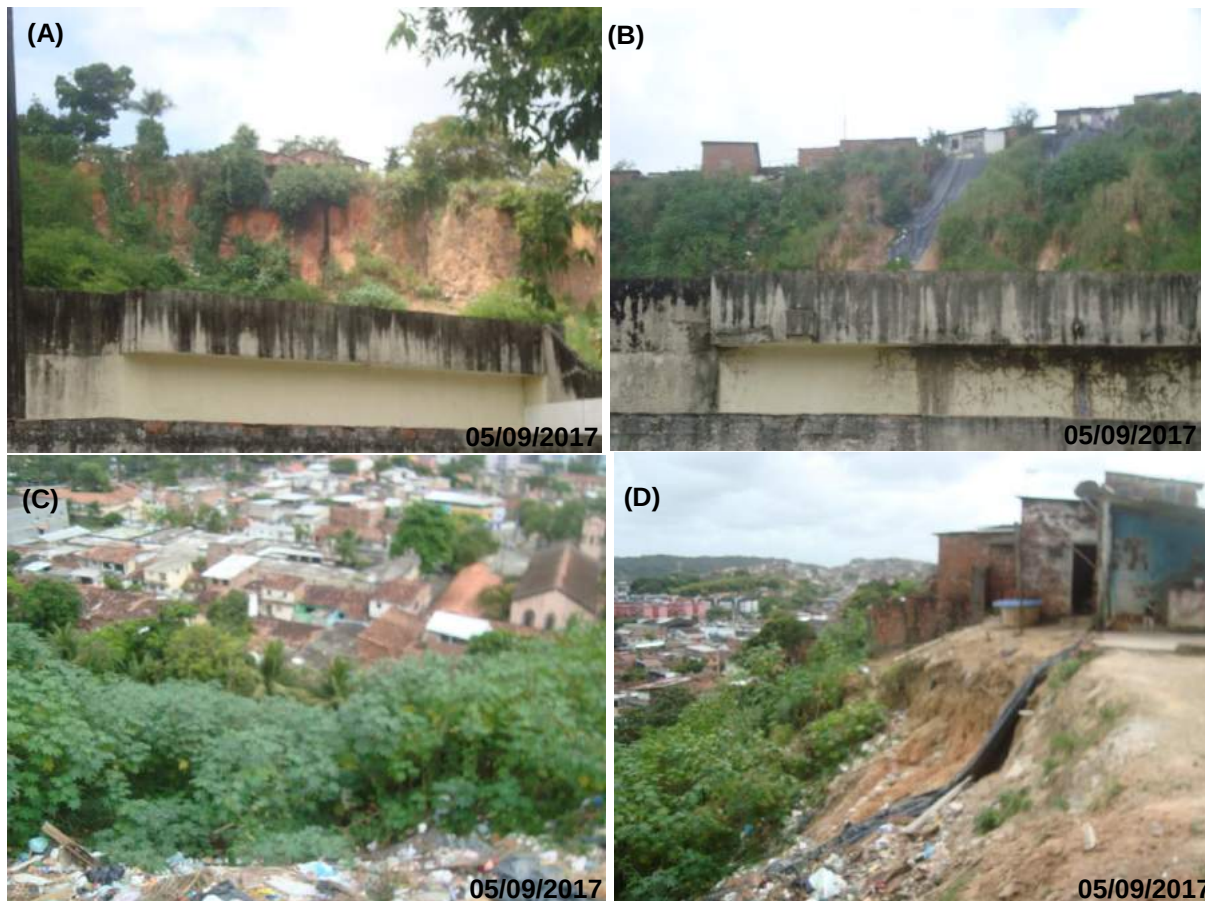
Estampa 12 - Fotos do Alto do Cruzeiro, Buriti, bairro da Macaxeira coordenadas do topo: 287617/9113448UTM. **(A)** Vista frontal da encosta, com lançamento de lixo, solo exposto e vegetação imprópria. **(B)** Vista da encosta com implantação de lonas plásticas e lançamento de lixos. **(C)** Vista do topo, carrapateiras, indício de lixo e lixo lançado. **(D)** Construção irregular (invasão) na beira da encosta.

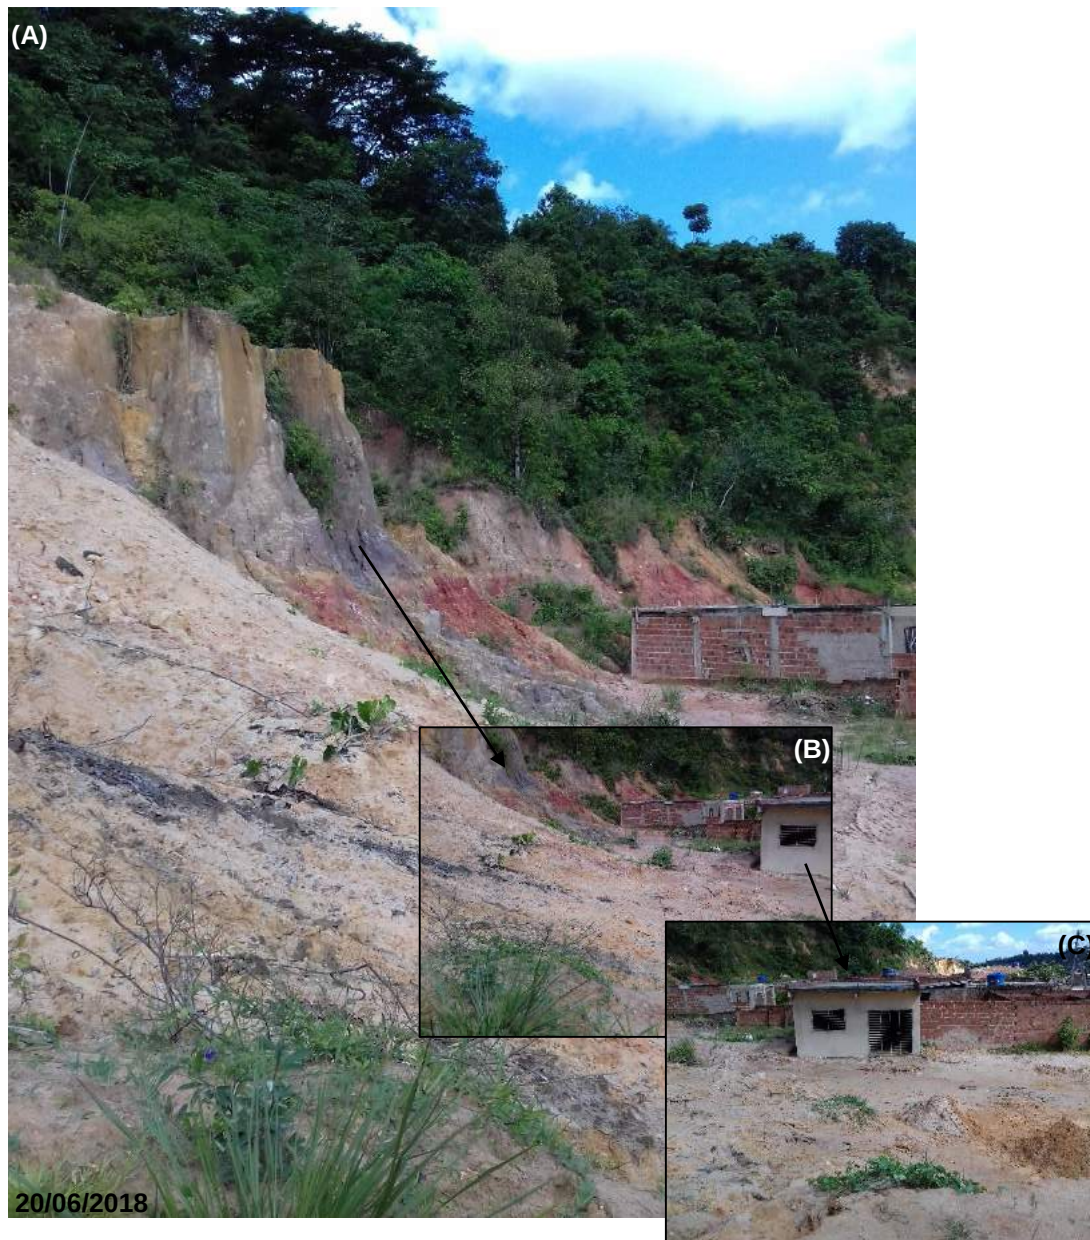
Estampa 14 - Talude localizado na Comunidade Barreiras, Caxangá, Regional Oeste. Coordenadas 283029/9112116UTM. Nesse local ocorre de forma clandestina a mineração urbana, com a extração de saibro para construção civil. Já houve acidente no local, com deslizamento, e a retirada de uma casa. **(A)** Talude cortado. **(B)** Base da encosta com o colúvio. **(C)** Casa próxima ao talude em situação de risco alto.

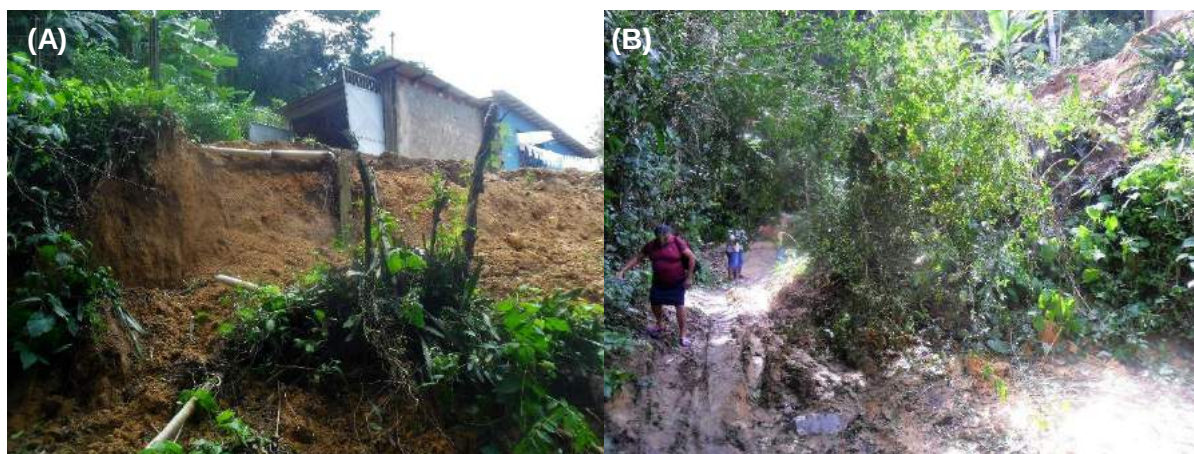
Estampa 15 - Foto de deslizamento causado por cano de águas servidas rompido. Estradas dos Macacos, acesso à esquerda para o Sítio Sapucaia, imóvel de nº 04 A. Coordenadas 284354/9114764UTM. **(A)** O deslizamento do talude causou transtornos para os moradores vizinhos e ainda impediu o tráfego de carros na via **(B)**.

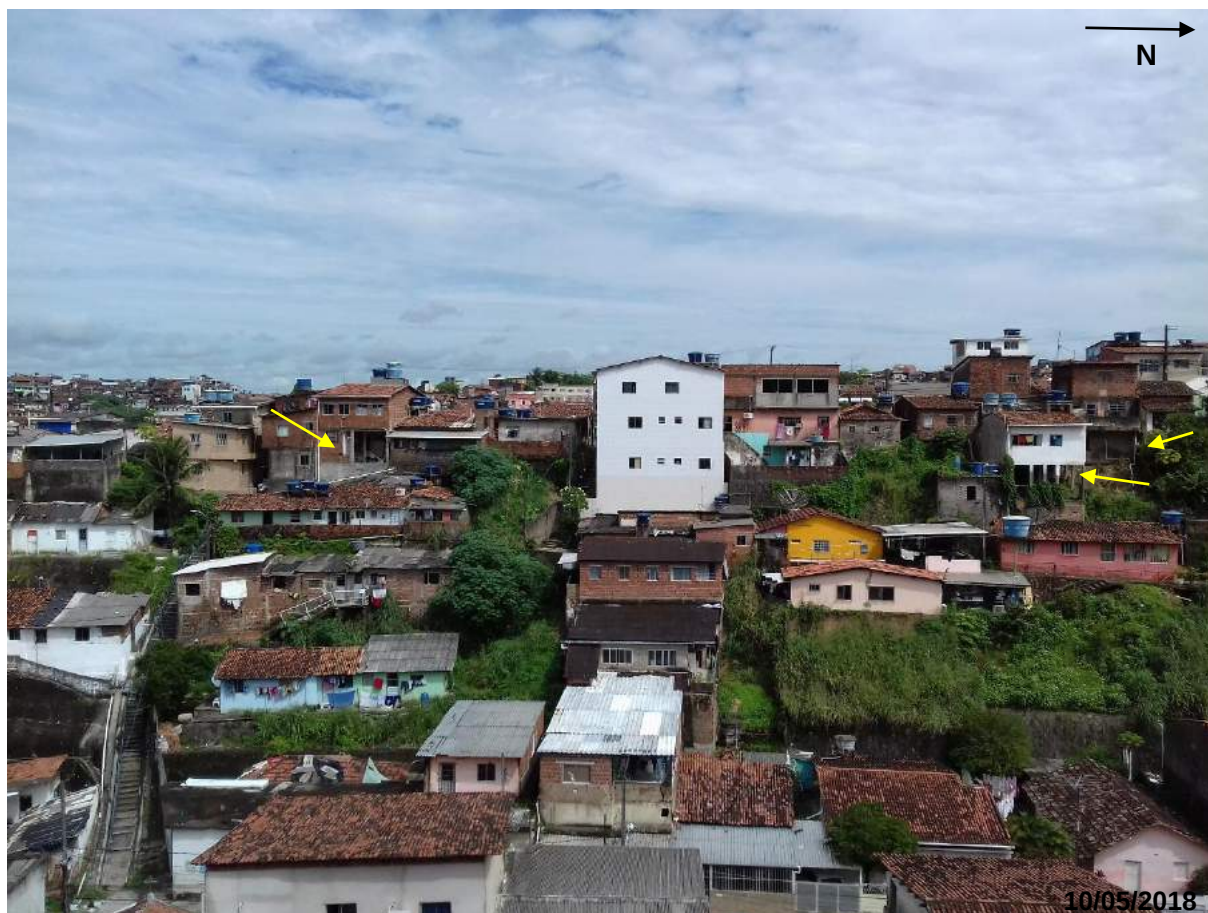
Foto 8 - Vista do Alto José Bonifácio, Regional Noroeste. Nos detalhes (setas amarelas) vê-se construções sobre pilotis, causa de maior instabilidade nas construções.

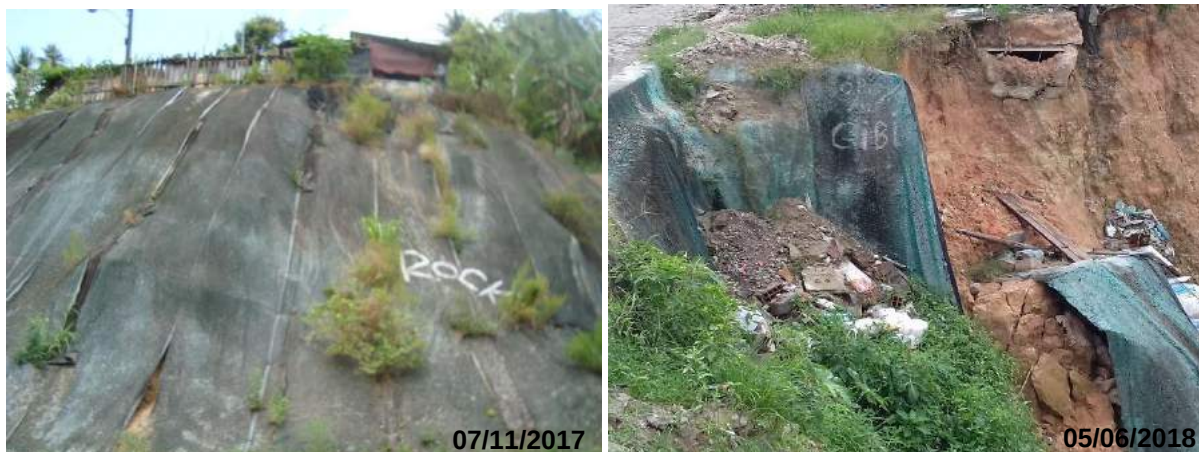
Quando falta a manutenção adequada as geomantas se rompem nas emendas, deixando abertura para a infiltração da água nas encostas. Por estarem sobre as encostas, ocultam o carreamento dos sedimentos pela água infiltrada (*piping*), e quando é percebido o processo de erosão, a remediação pode ser tardia, e os danos já foram causados à população.

Estampa 16 - Fotos de Geomantas danificadas. **(A)** Córrego do Carroceiro, 8ª Subida. Coordenadas 287313/9117154UTM. A geomanta rompeu nas emendas, deixando abertura para infiltração da água, e o crescimento de arbustos, que também prejudicam a durabilidade da manta e estabilidade da encosta. **(B)** Comunidade Pantanal, Bairro Cohab, coordenadas 284534/9103033UTM. Nesse ponto, um cano de águas servidas apresentou vazamento, e como estava coberto com a geomanta, não foi visto à tempo o processo erosivo, que ocasionou deslizamentos e acidentes. Várias casas tiveram que ser retiradas. Percebe-se também a existência de um fossa na beira da encosta, e talvez tenha contribuído para o agravamento do deslizamento.

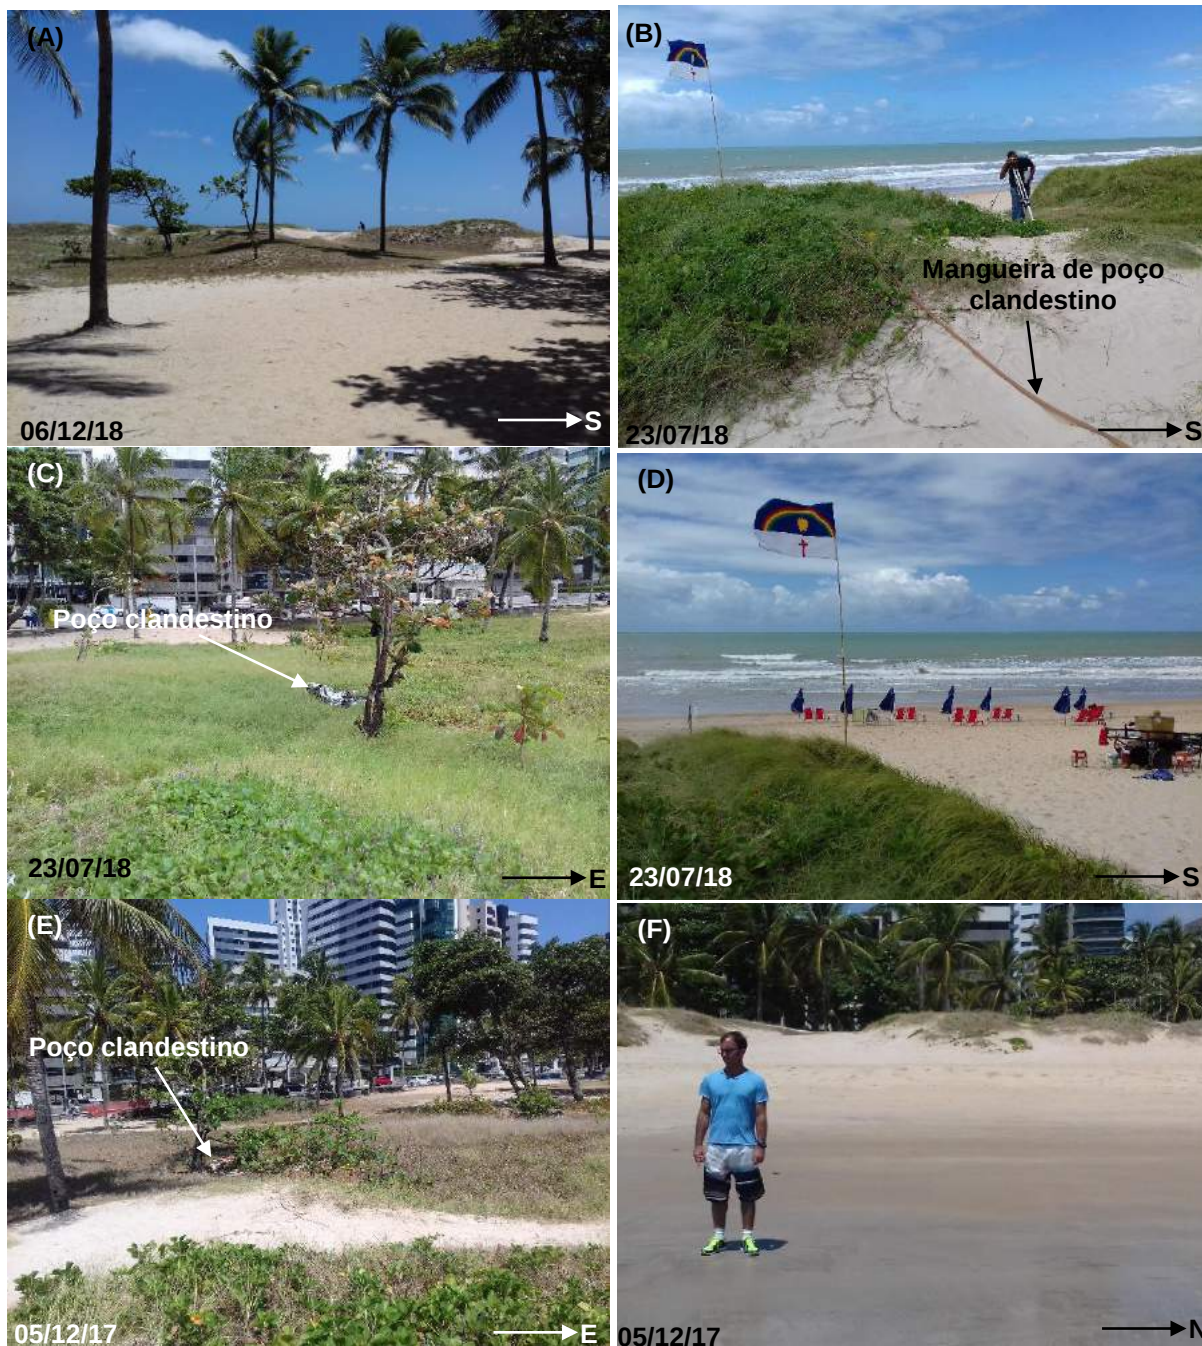
Estampa 21 - Perfil Praia 8. **(A)** Foto de 06/12/18, vista da duna com a vegetação de gramínea e restinga escassas. Também, observa-se caminhos feitos por comerciantes de barracas e banhistas. O *pisoteamento* desestabiliza a duna. **(B)** Foto de 23/07/18, vista do topo da duna apresentando caminhos, e também, uma mangueira, de poço clandestino, que sai da base da duna até a praia para consumo de barraca e de banhistas. **(C)** Foto de 23/07/18, poço artesiano clandestino na base da duna, o comerciante tenta esconder o poço e a mangueira entre vegetação. A duna serve de recarga para o lençol freático, e a retirada indiscriminada d'água ocasiona o recalque dunar. **(D)** Foto de 23/07/18, mostra as barracas na praia, e o carrinho de transporte. Esses carrinhos dos comerciantes de praia ocasionam os caminhos entre as dunas. **(E)** Foto de 05/12/19, mostra o mesmo poço clandestino em julho de 2018, ou seja, foram seis meses esse poço funcionando. **(F)** Foto de 23/07/18, com a vista frontal da duna, e os caminhos feitos pelos comerciantes e banhistas.

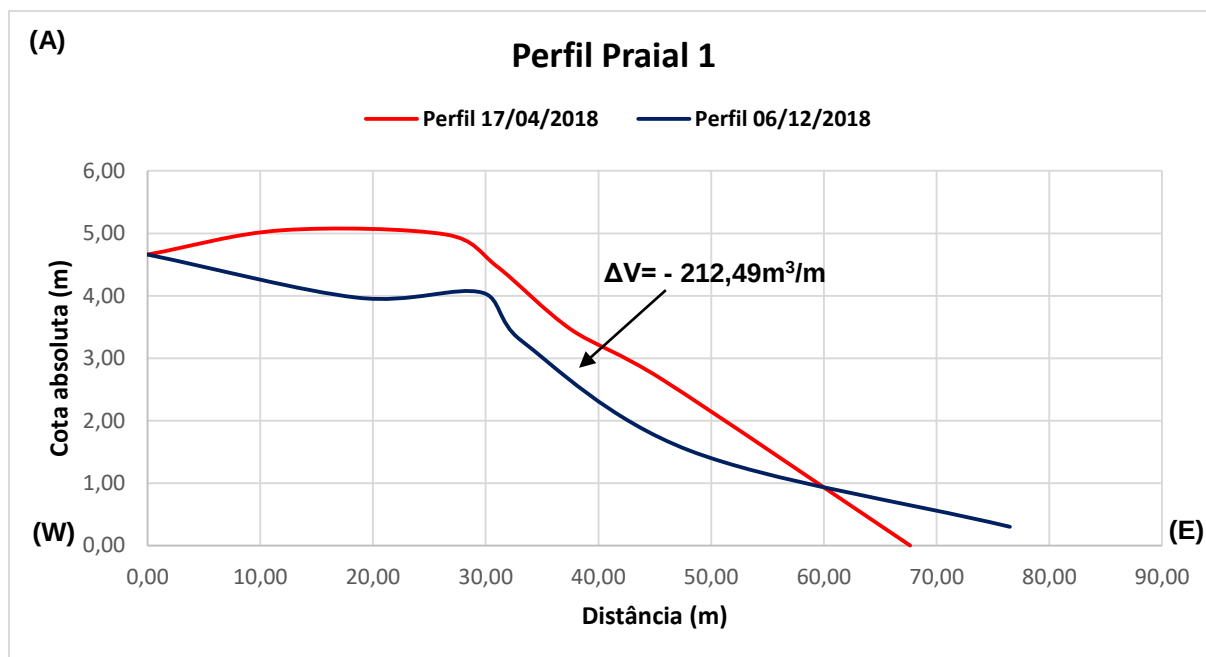
Estampa 23 - Perfil Praia 1, localizado no limite entre Jaboatão dos Guararapes e Recife, Praia de Boa Viagem, em frente ao Marco da Associação de Pesca Amadora Clube da Vara. Coordenadas 289661,81/9098063,90 UTM. **(A)** Gráfico topográfico com a variação sedimentar negativa de 212,49m<sup>3</sup>/m no período de oito meses. **(B)** Gráfico com o teor de carbonato do perfil 1, a praia possui areias carbonáticas, sendo leves, e com isso, outra contribuição para a retirada de sedimentos pelo mar, onde: PP= Pós - praia, P= Praia e AP= Antepraia. **(C)** Foto lateral do Perfil, apresentando ante praia, praia e berma, e pós-praia. A berma possui uma inclinação acentuada de 15°/115°Az, indício de praia com alta energia, consequentemente a erosão costeira.

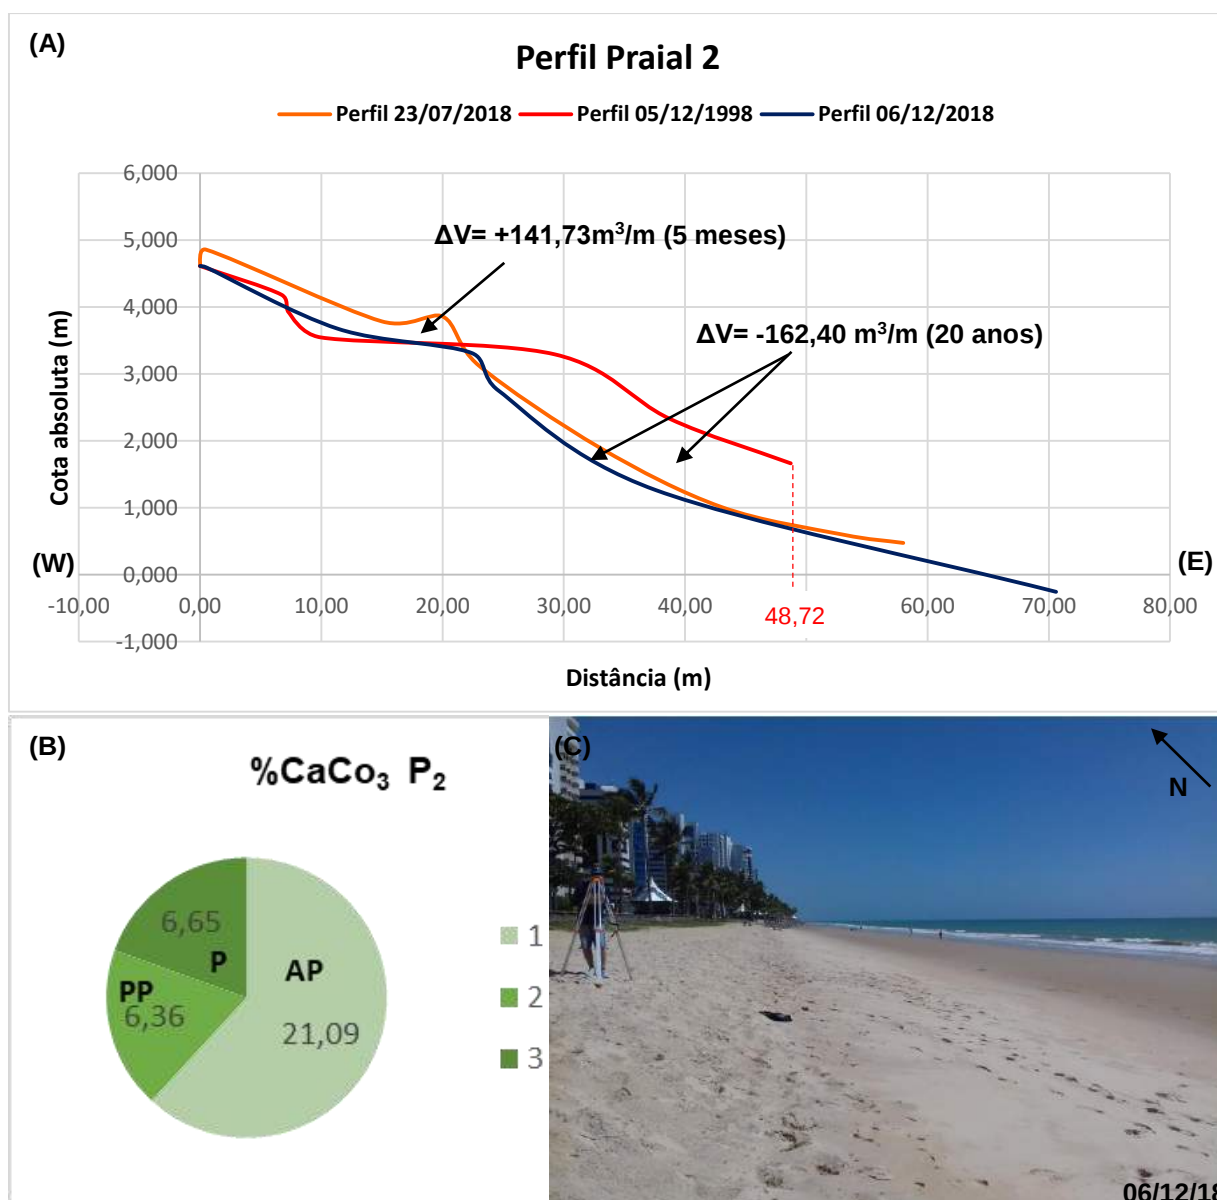
Estampa 24 - Perfil Praia 2, é marcado pelo início do enrocamento, obra de contenção da erosão costeira. Localizado em frente ao nº6814 da Avenida Boa Viagem, Recife, Praia de Boa Viagem. Coordenadas 289939,15/9098799,25 UTM. **(A)** Gráfico topográfico com a variação sedimentar positiva de  $141,73\text{m}^3/\text{m}$  no período de cinco meses, e variação sedimentar negativa de  $162,40\text{m}^3/\text{m}$  no período de vinte anos. **(B)** Gráfico com o teor de carbonato do perfil 2, a praia e ante-praia possuem teores significativos de areias carbonáticas, os que as tornam leves, e com isso, a contribuição para a retirada de sedimentos pelos agentes mar e vento, onde: PP= Pós - praia, P= Praia e AP= Antepraia. **(C)** Foto lateral do Perfil, apresentando ante praia, praia e berma, e pós-praia. Detalhe na inclinação da berma de  $18^\circ/150^\circ\text{Az}$ , indício de praia com alta energia. Essa sedimentação costeira positiva é devida ao enrocamento, coberto pelos sedimentos.

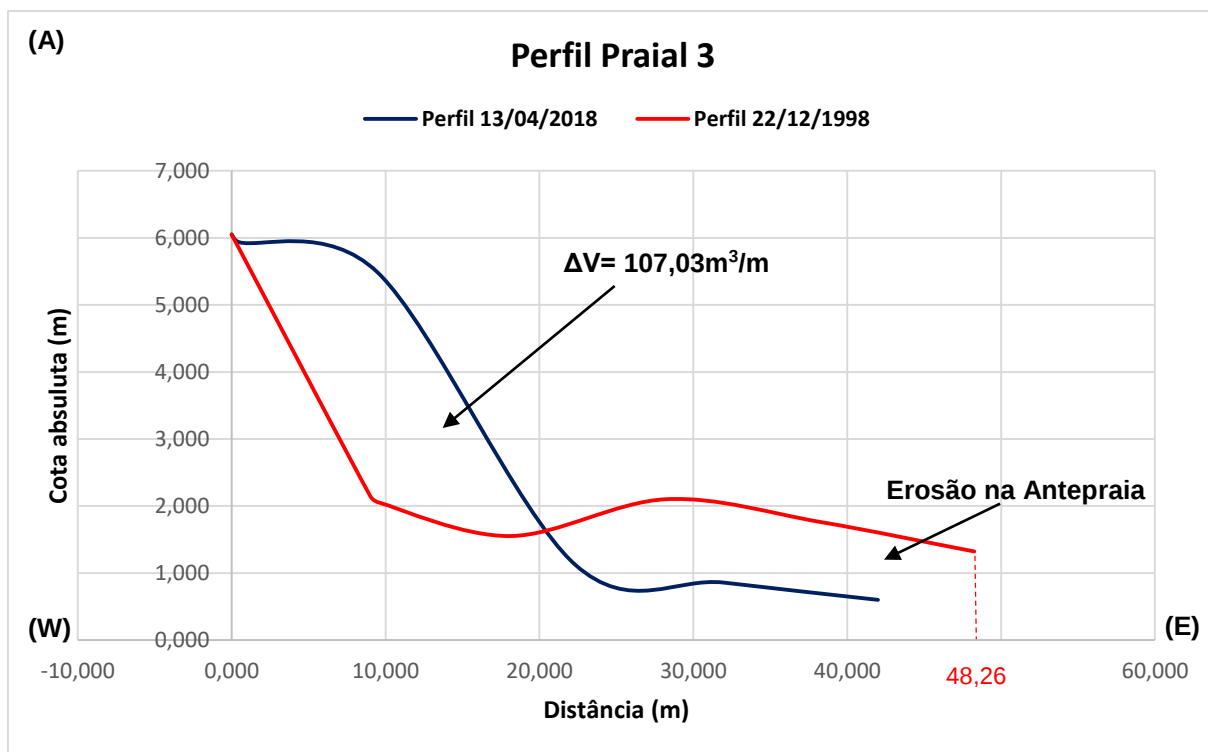
Estampa 25 - Perfil Praia 3, é marcado pelo início dos arenitos de praia (*beachrocks*) e obras de contenção da erosão costeira, muro e enrocamento aderente. Localizado em frente ao Parque Dona Lindu, na Avenida Boa Viagem, Recife, Praia de Boa Viagem. Coordenadas 290293,22/9099531,556 UTM. **(A)** Gráfico topográfico com a variação sedimentar positiva de  $107,03\text{m}^3/\text{m}$ , de 20 anos, devido as obras costeiras do enrocamento e muro feitos no período de vinte anos. **(B)** Foto lateral do perfil apresentando muro, enrocamento aderente e pequena faixa de pós – praia artificial. **(C)** Foto lateral do Perfil, mostrando a praia com inclinação forte e o enrocamento. Neste ponto ocorre o maior índice de erosão costeira da praia de Boa Viagem.

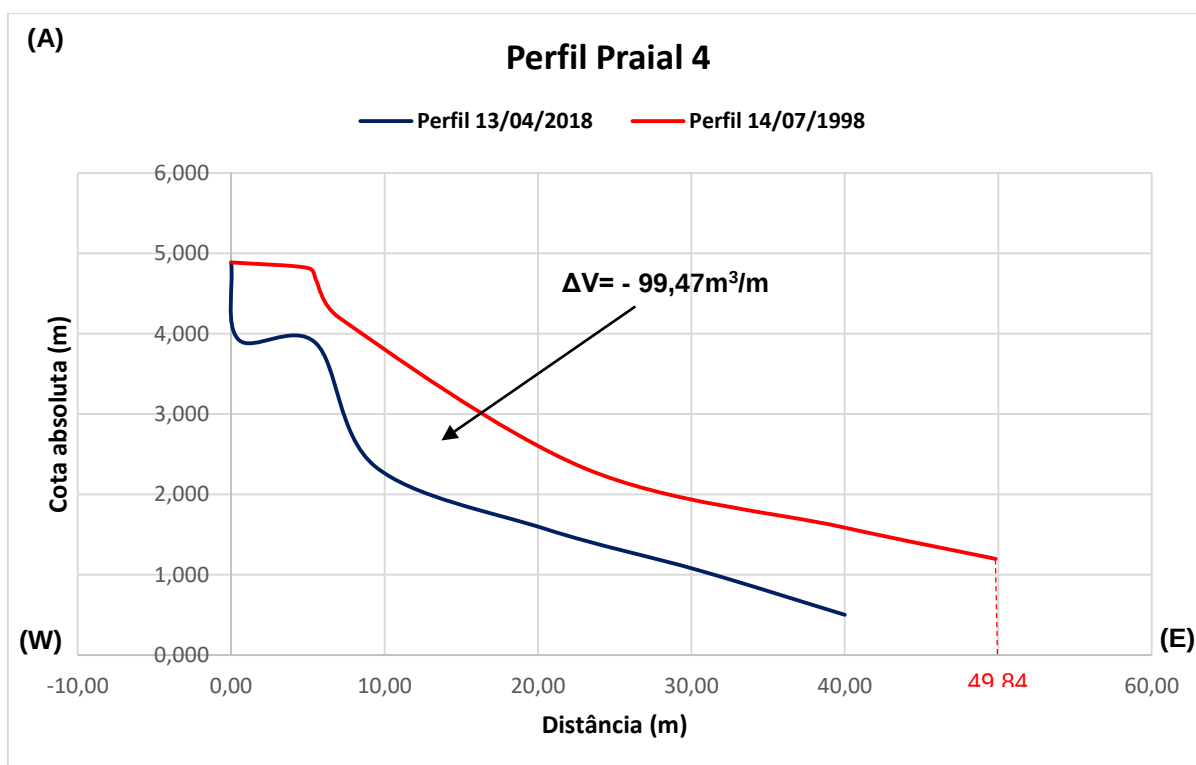
Estampa 26 - Perfil Praia 4, é marcado pelo avanço dos arenitos de praia (*beachrocks*) na antepraia e pelas obras de contenção da erosão costeira, muro e enrocamento aderente, que capturam sedimentos nesse ponto. Localizado em frente ao Edifício Luís Dias Lins, 5030, na Avenida Boa Viagem, Recife, Praia de Boa Viagem. Coordenadas 290621,531/9000463,634 UTM. **(A)** Gráfico topográfico com a variação sedimentar, negativa de  $99,47\text{m}^3/\text{m}$ , apesar das obras costeiras do enrocamento e muro feitos no período de vinte anos. **(B)** Foto de satélite do Google earth do perfil apresentando muro, enrocamento aderente e pequena faixa de pós – praia artificial. Observa-se que na frente o muro e o enrocamento mudam de direção. **(C)** Foto lateral do Perfil, mostrando a praia com inclinação forte e o enrocamento. Observa-se, na maré baixa, o avanço dos arenitos de praia na antepraia.

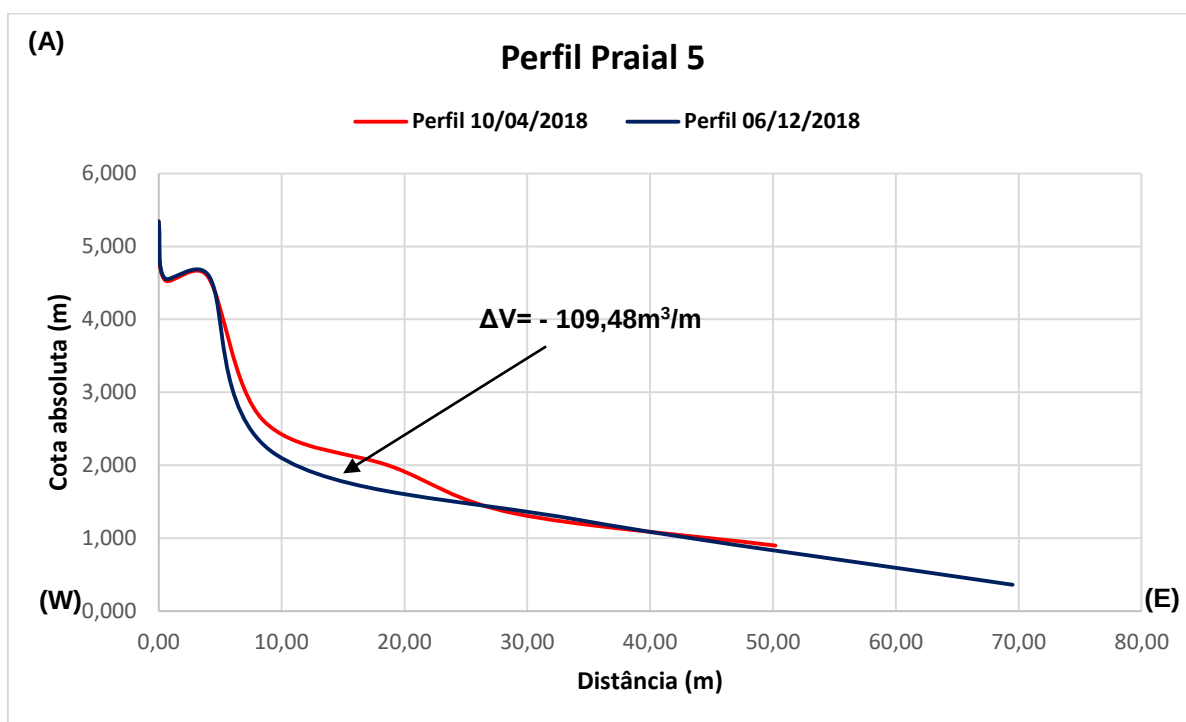
Estampa 27 - Perfil Praia 5, é marcado pelo final das obras de contenção da erosão costeira, muro e enrocamento aderente, que capturam sedimentos nesse ponto. Localizado em frente ao Edifício Castelo do Mar, 4470, na Avenida Boa Viagem, Recife, Praia de Boa Viagem. Coordenadas 290850,00/9100980,00 UTM. **(A)** Gráfico topográfico com a variação sedimentar negativa de  $109,48\text{m}^3/\text{m}$ , observada no período de oito meses. **(B)** Foto lateral do perfil apresentando enrocamento aderente e muro. Observa-se que na frente da escada há acúmulo de sedimentos. **(C)** Foto lateral do Perfil, mostrando a praia com inclinação forte e o enrocamento sendo coberto, a poucos metros de onde foi feito o perfil 5. Apesar de ter tido um volume negativo nesse período, pode-se observar nesse ponto, que a obra costeira tem funcionado acumulando sedimentos.
