**DIAGNÓSTICO DA EROSÃO URBANA DA CIDADE DE RECIFE, PERNAMBUCO**

Recife  
2019

Dissertação apresentada ao Programa de Pós-Graduação em Geociências da Universidade Federal de Pernambuco, como requisito parcial para a obtenção do título de Mestre em Geociências.

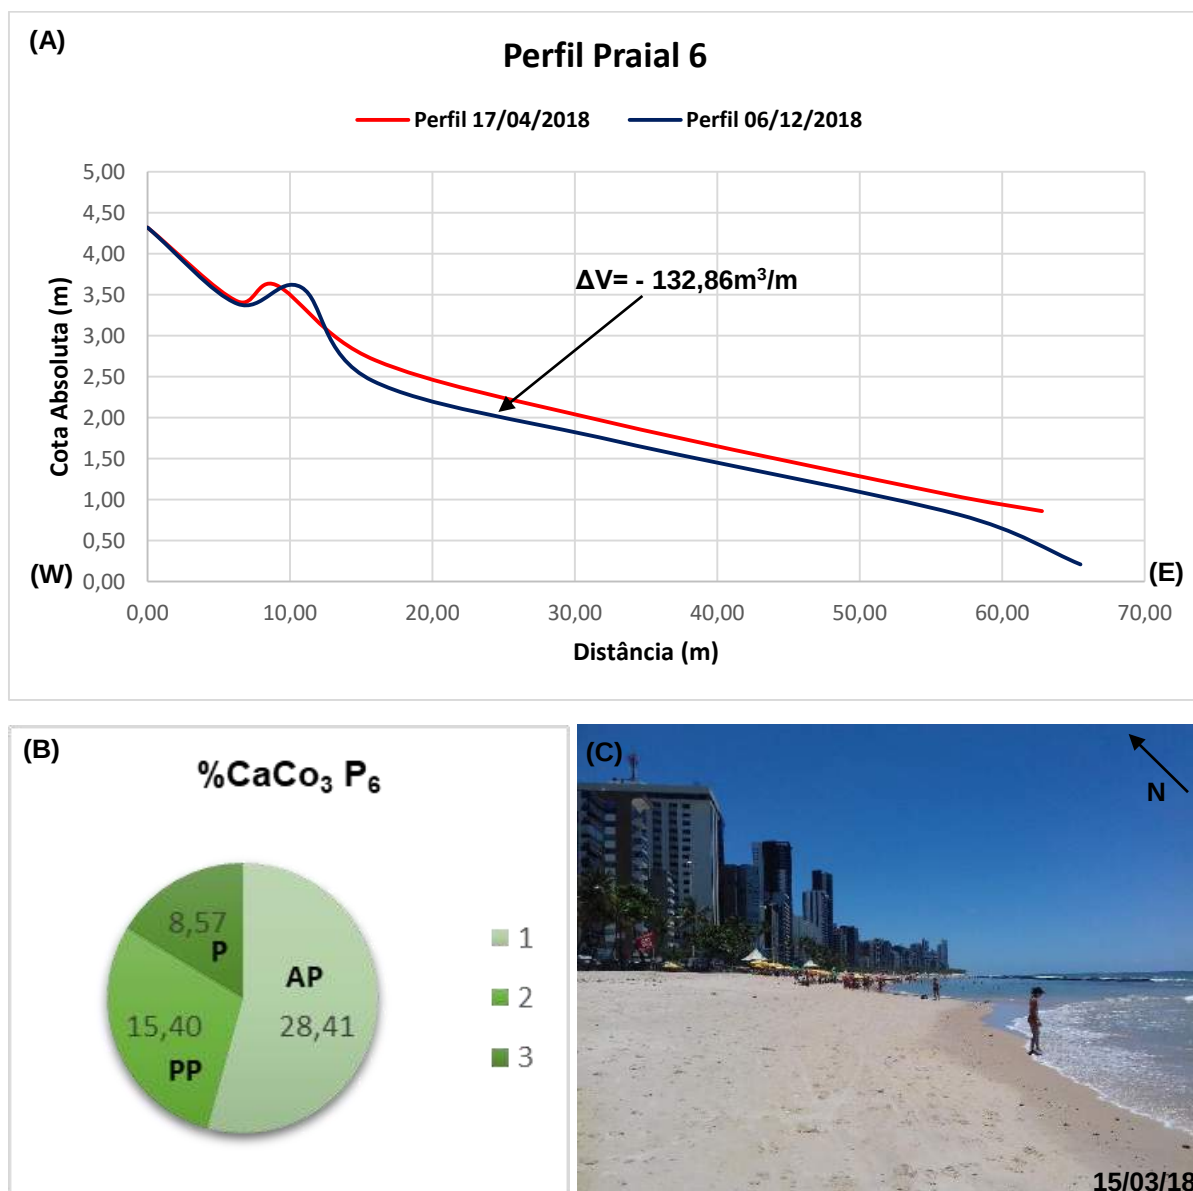
Estampa 28 - Perfil Praia 6, é marcado pela praia se estabilizando devido a ocorrência dos areitos de praia (*beachrocks*) que capturam dos sedimentos. Localizado em frente ao Edifício Villa Lobos, 4268, na Avenida Boa Viagem, Recife, Praia de Boa Viagem. Coordenadas 290919,00/9101192,00 UTM. **(A)** Gráfico topográfico com a variação sedimentar negativa de  $132,86\text{m}^3/\text{m}$ , observada no período de oito meses. **(B)** Gráfico com o teor de carbonato do perfil 6, a praia e ante-praia possuem altos teores de areias carbonáticas, os que as tornam leves, e com isso, a contribuição para a retirada de sedimentos pelos agentes mar e vento. Onde: PP= Pós - praia, P= Praia e AP= Antepaia. **(C)** Foto lateral do Perfil, mostrando a praia com inclinação  $15^\circ/115^\circ\text{Az}$ . A berma da praia é quase inexistente devido a passagem do carro de limpeza da Prefeitura Municipal de Recife, no período noturno. A retirada da berma contribui para a erosão costeira.

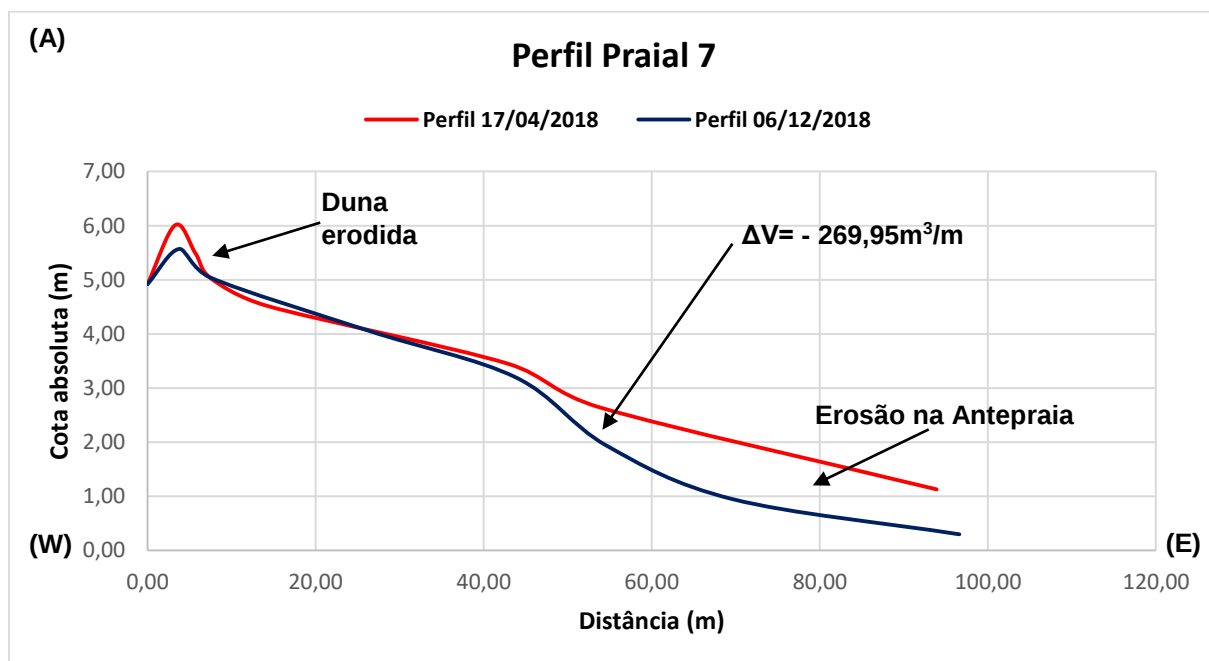
Estampa 29 - Perfil Praia 7, marcado pelo início do Campo de Dunas. Localizado em frente ao Edifício Dell Mar, 3000, na Avenida Boa Viagem, Recife, Praia de Boa Viagem. Coordenadas 291449,00/9102331,00 UTM. **(A)** Gráfico topográfico com a variação sedimentar negativa de  $269.95\text{m}^3/\text{m}$  no período de 8 meses, detalhe no topo da duna. **(B)** Gráfico com o teor de carbonato do perfil 7, a pós - praia e praia possuem altos teores de areias carbonáticas, os que as tornam leves, e com isso, a contribuição para a retirada de sedimentos pelos agentes mar e vento. A duna, também possui teores carbonáticos, pois são de origem marinha, ou seja, o vento contribui pouco na formação dela. Onde: D=Duna, PP= Pós - praia, P= Praia e AP= Antepraia. **(C)** Foto frontal do Perfil, apresentando antepraia, praia e berma, e duna. A inclinação da berma é de  $10^\circ\text{Az}/120^\circ\text{Az}$ . A duna está desfeita, ou seja, a erosão também é causada mais pela ação antrópica. O perfil mostra uma erosão na antepraia.

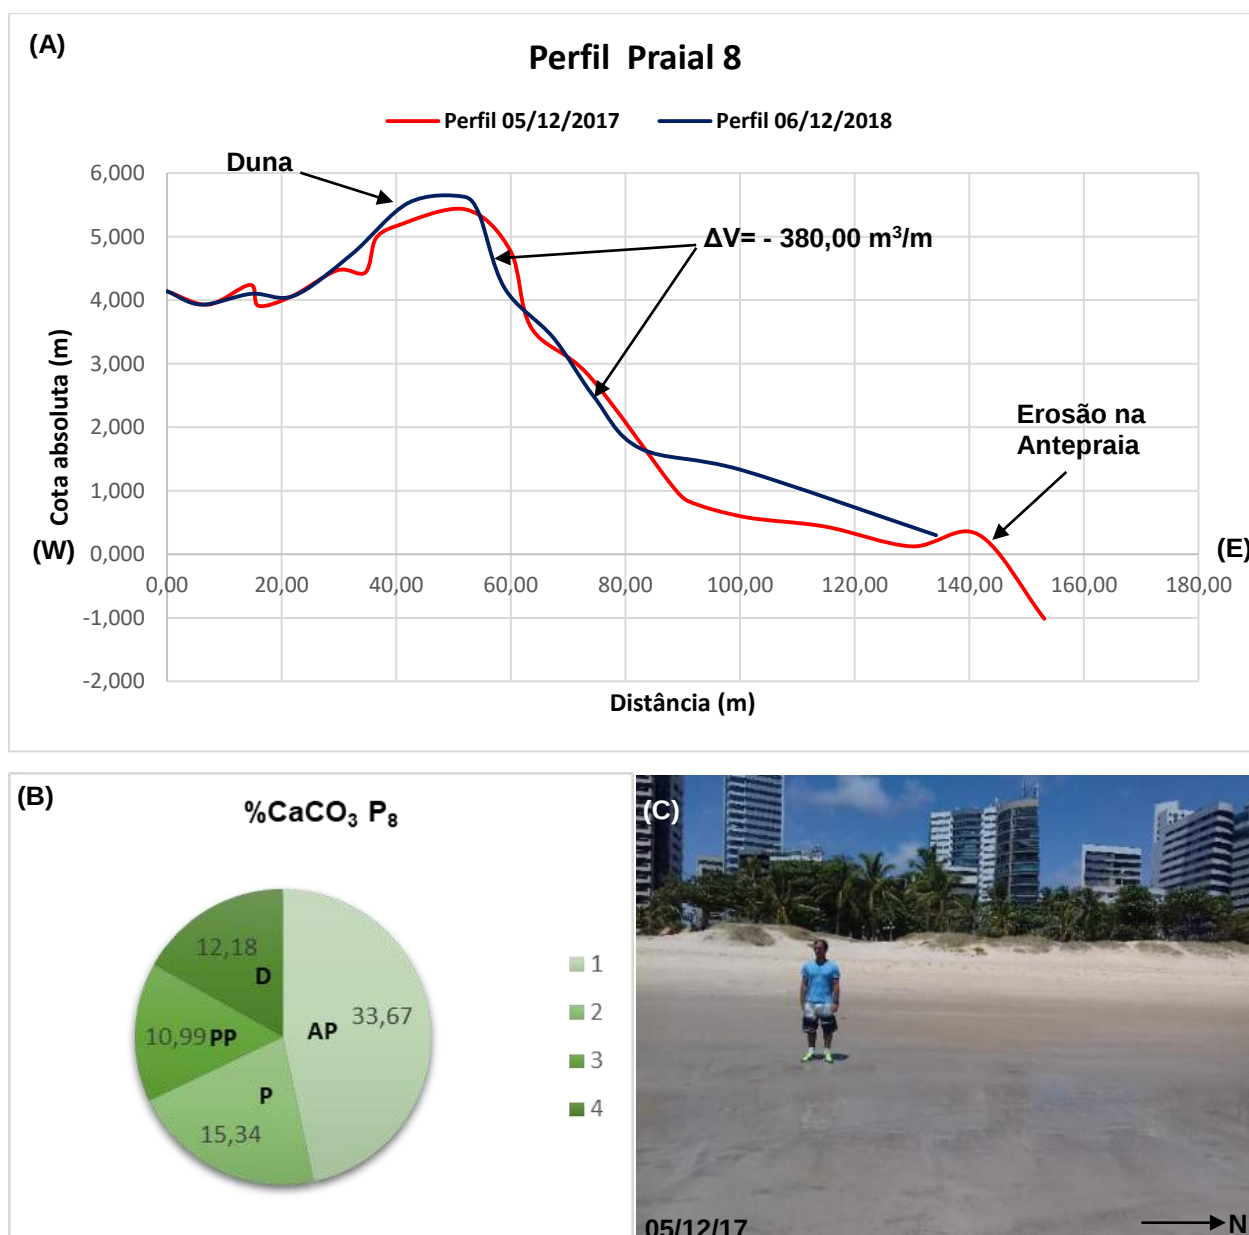
Estampa 30 - Perfil Praia 8, localizado no I Jardim de Boa Viagem, em frente ao Marante Plaza Hotel, praia de Boa Viagem. Coordenadas: 292317/9104057UTM. **(A)** Gráfico topográfico com a variação sedimentar negativa de  $380,00\text{m}^3/\text{m}$  no período de um ano, detalhe no topo da duna. **(B)** Gráfico com o teor de carbonato do perfil 8, a praia e ante-praia possuem altos teores de areias carbonáticas, os que as tornam leves, e com isso, a contribuição para a retirada de sedimentos pelos agentes mar e vento. A duna, também possui teores significativos, pois são de origem marinha, ou seja, o vento contribui pouco na formação dela. Onde: *D*=Duna, *PP*= Pós - praia, *P*= Praia e *AP*= Antepraia. **(C)** Foto frontal do Perfil, apresentando antepraia, praia e berma, e duna. A inclinação da berma é de  $9^\circ\text{Az}/125^\circ\text{Az}$ , praia com indício de estabilização. Entretanto, a erosão é maior do que a sedimentação, devido a ação antrópica.

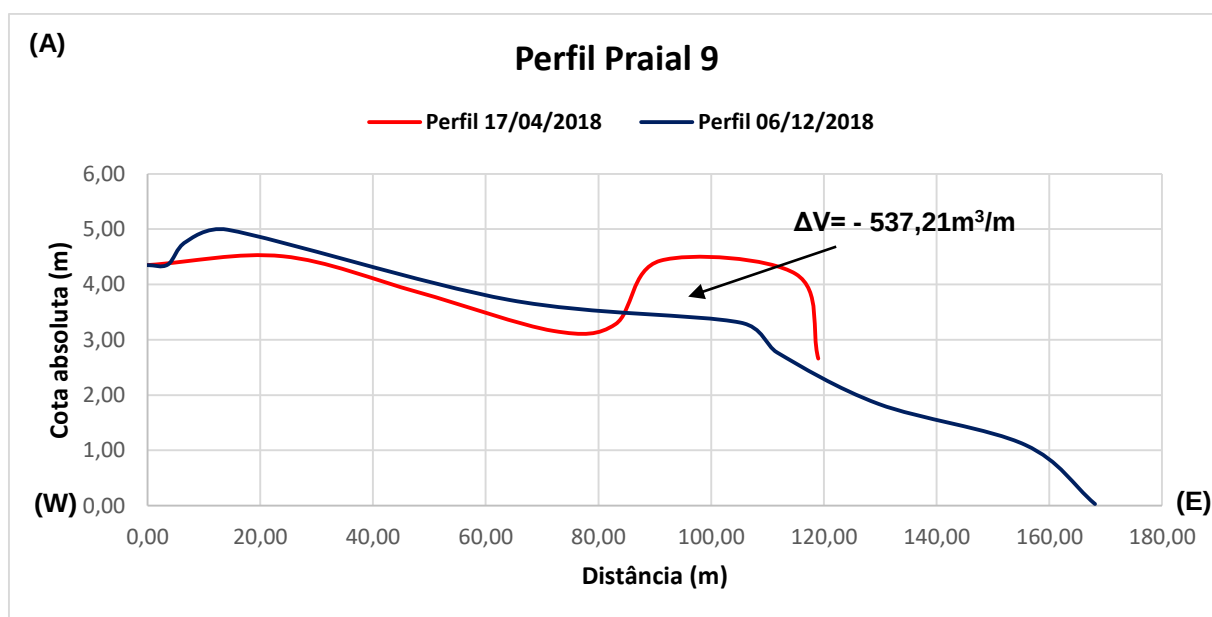
Estampa 31 - Perfil Praial 9, marcado pelo final do Campo de Dunas, devido ação antrópica, para a realização de festas e eventos populares. Localizado em frente ao Polo Pina, na Avenida Boa Viagem, Recife, Praia do Pina. Coordenadas 292618,00/9105042,00 UTM. **(A)** Gráfico topográfico com a variação sedimentar negativa de  $537,21\text{m}^3/\text{m}$  no período de 8 meses, detalhe na quebra das dunas, e na planície formada por retro escavadeiras. Esse valor negativo e o aplainamento do relevo, no início de dezembro, foi devido as festas de final de ano, que nesse local houveram. **(B)** Foto lateral do perfil mostrando as dunas que foram desfeitas para o espaço de eventos no Polo Pina. **(C)** Foto frontal do Perfil, apresentando um plato praticamente uniforme e sem distinção de praia e pós - praia. A atitude da praia é  $10^\circ\text{Az}/7^\circ/190^\circ\text{Az}$ , praia estabilizada devido engorda artificial. As dunas foram desfeitas para a construção do Polo Pina e área de festas no pós-praia.

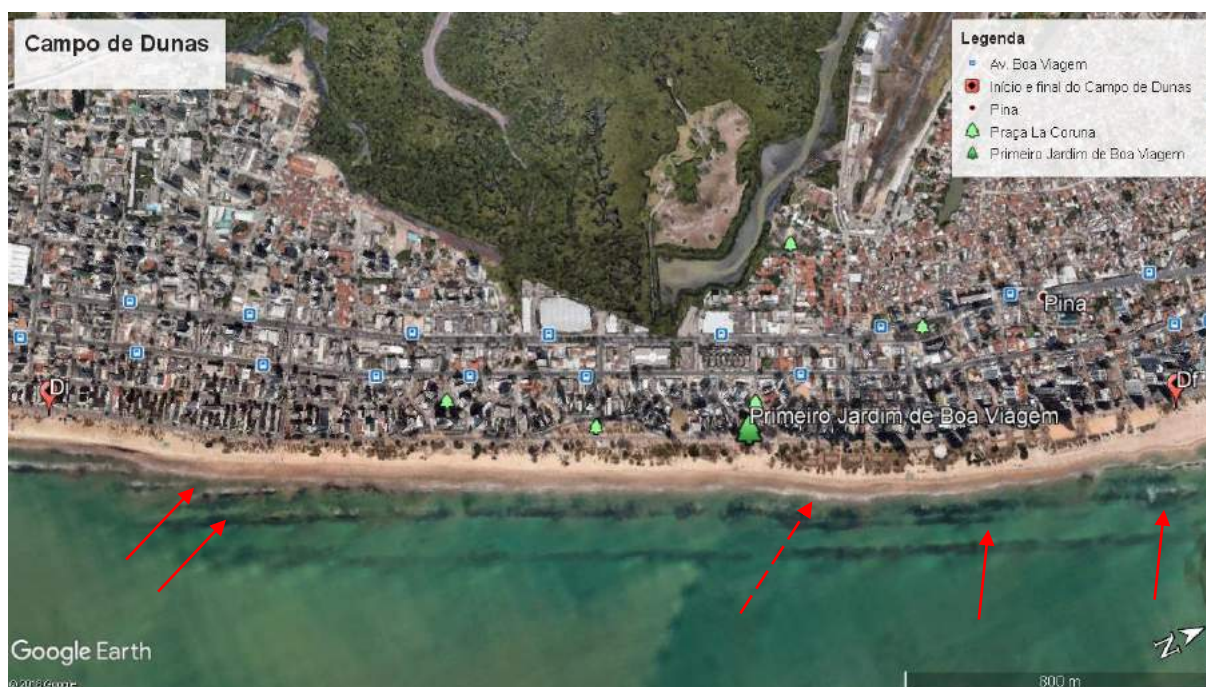
Mapa ilustrativo 8 - Imagem de satélite, de agosto/2018, do Campo de Dunas. Observam-se dunas com vegetação escassa, a faixa de praia reduzida e pontos (seta vermelha) com erosão, onde os *beachrocks* são descontínuos. Vê-se no Primeiro Jardim de Boa Viagem, onde foi realizado o Perfil 8, processo erosivo em andamento, conforme observado no perfil (seta hachurada).

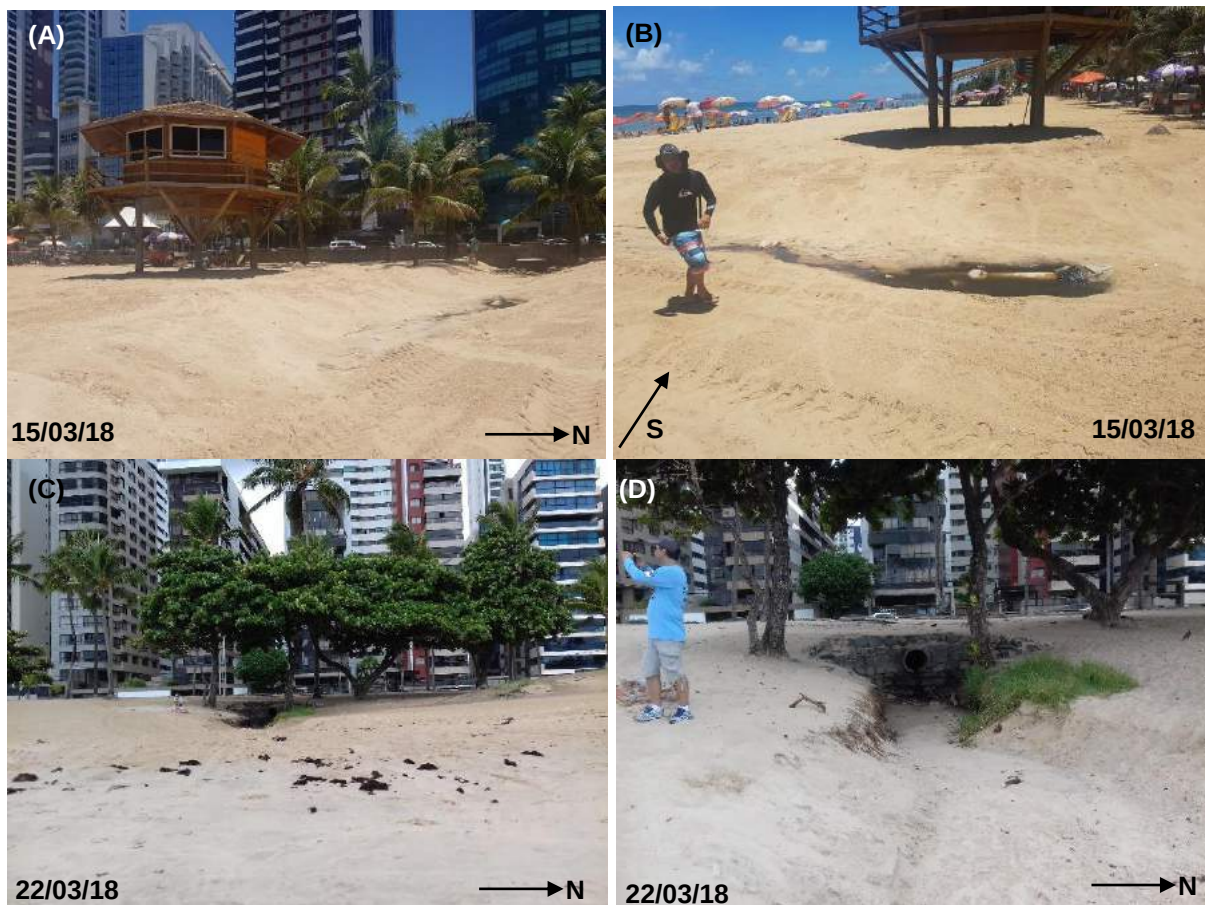
Estampa 36 - Fotos de drenos de águas pluviais. **(A) e (B)** Dreno localizado próximo ao Posto de Observação 07, em frente ao Edifício Ambrósio Trajano, nº3650, Av. Boa Viagem, Praia de Boa Viagem. Coordenadas 291139,53/9101766,37UTM. Dreno aterrado, entretanto o cano está quebrado, com vazamento no pós-praia e contém esgoto clandestino que desagua como águas pluviais, o dia estava ensolarado, e não era para conter água nesse dreno. **(C) e (D)** Dreno localizado em Frente ao Radisson Hotel Recife, Terceiro Jardim de Boa Viagem, Praia de Boa Viagem. O Dreno de águas pluviais está erodindo a duna, percebe-se a grande quantidade de sedimentos retirados da duna e pós-praia, ou seja, a interferência do dreno sobre a morfodinâmica praial.
