**MANIFESTAÇÕES PATOLÓGICAS EM EDIFICAÇÕES DA REGIÃO  
METROPOLITANA DO RECIFE: levantamento e análise de materiais e métodos  
de reparo ou reforço estrutural**

Dissertação apresentada ao Programa de Pós-Graduação em Engenharia Civil da Universidade Federal de Pernambuco, como requisito parcial para obtenção do título de Mestre em Engenharia Civil.

**Área de Concentração:** Estruturas.

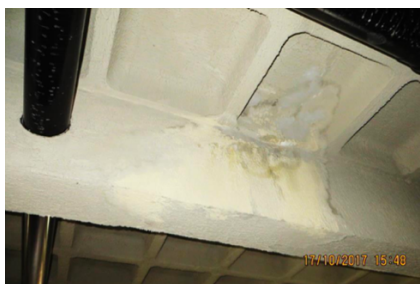
Figura 7 - Mancha de infiltração em laje

As manchas de infiltrações distribuídas em laje trazem prejuízo estético, funcional e patrimonial. As infiltrações podem gerar, a médio e longo prazo, danos estruturais, já que a umidade na estrutura de concreto armado favorece a corrosão (compromete a vida útil da estrutura) e é agente catalisador por gerar despassivação do concreto armado (perda de proteção química) e por atuar como eletrólito na pilha de corrosão. O problema pode ser considerado grave, uma vez que a quantidade de infiltrações em lajes não necessariamente coincide com quantidade de problemas no sistema impermeabilizante, ou seja, um ponto localizado de infiltração pode representar uma extensão maior de danos com prognósticos de mais pontos futuros. Entretanto, garantia de solução só é possível após reparo e teste geral na laje superior. É importante registrar que tratamentos pontuais de injeção pela face inferior da laje são soluções paliativas com vida útil comprometida.

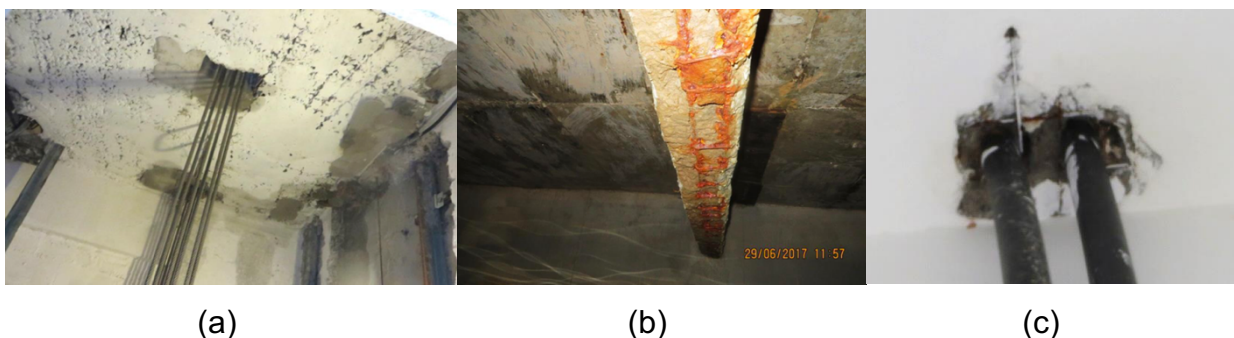
Figura 8 - (a) e (b) Armadura exposta devido a falta de cobrimento; (c) Perfuração indevida em laje

As ocorrências de armaduras expostas também estão relacionadas à necessidade de abertura ou perfuração de elementos estruturais sem o estudo prévio da locação exata das armaduras. Nestes casos, perfurações sem planejamento são realizadas e, como consequência, ocorre a exposição da armadura, acelerando seu processo corrosivo como pode ser visto na Figura 8 (c).

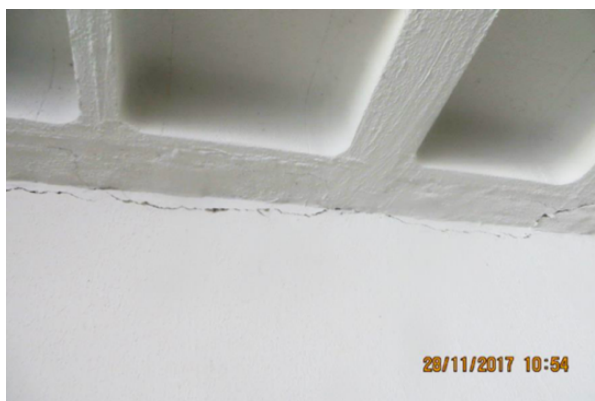
Um tipo de fissura de fácil identificação e bastante encontrada nas edificações é a fissura encontrada na interface entre elemento estrutural e a parede alvenaria. Neste caso geralmente existe a falta ou deficiência dos elementos de ligação alvenaria/estrutura. As diferenças entre as propriedades concreto armado e da alvenaria possuem movimentações diferenciadas, que induzem a fissuração na interface de ligação entre eles. A movimentação estrutural também pode influenciar nesta manifestação. Uma fissura típica na interface da laje com a parede de alvenaria é apresentada na Figura 9.

Figura 9 - Fissura na interface concreto x alvenaria

Uma das formas de se evitar o surgimento destas trincas e fissuras é a correta utilização de telas metálicas. No Brasil, a norma que rege a execução de alvenaria sem função estrutural de tijolos e blocos cerâmicos é a NBR 8545 (1984), onde, de acordo com Sahade (2016), necessita de uma revisão urgente devido a vários procedimentos que não vêm mais sendo seguidos. Um projeto de alvenaria com detalhamento da interface entre concreto e alvenaria podem colaborar para diminuição deste tipo de manifestação.

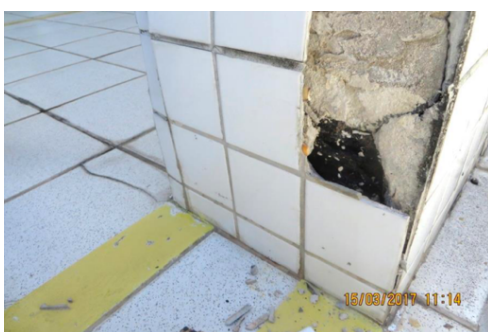
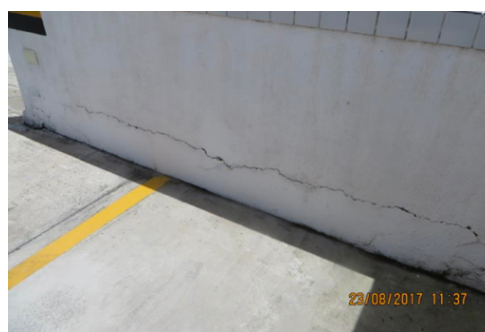
imediatamente inferior, já que a abertura de fissuras no rodapé pode gerar um novo caminho de infiltração por trás das mantas de impermeabilização. Na Figura 11(a) é possível visualizar estufamento do revestimento cerâmico e manta asfáltica, enquanto na Figura 11 (b), em um trecho sem o revestimento cerâmico, é possível ver uma longa fissura na horizontal aproximadamente na altura do término da manta de impermeabilização.

Figura 11 - (a) manta asfáltica aparente (b) fissura em rodapé

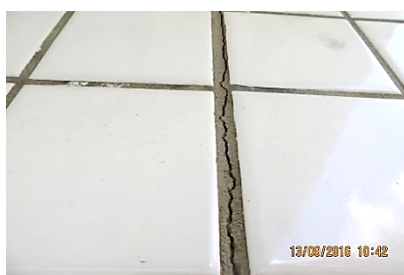
Figura 12 - Fissura em argamassa de rejunte

As fissuras em rejuntas geralmente ocorrem entre a interface do rejunte e da cerâmica, e isso ocorre devido à expansão da cerâmica por dilatação térmica ou utilização de rejunte com baixa capacidade de deformação. De acordo com Magalhães (2008), as fissuras nos rejuntas podem ocorrer também devido a fatores como: excesso de água de amassamento que enfraquecem a massa, diminuição da resistência do rejunte devido à relação água/cimento, largura de junta incompatível com a indicação do fabricante, excessiva retração do cimento, movimentação estrutural causada pelo encontro de materiais com diferentes dilatações e trabalhabilidade, alto índice de expansão por umidade, entre outros. Por outro lado, cerâmicas com elevados índices de absorção de água também podem contribuir para o surgimento de fissuras, visto que a cerâmica irá absorver a água do rejunte causando fissuras por retração.

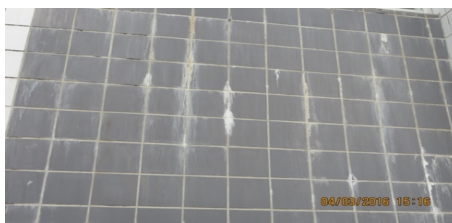
Segundo Magalhães (2008), a eflorescência é descrita como presença de sais solúveis que afloram à superfície na presença de água ou até mesmo em contato com o dióxido de carbono presente na atmosfera. Nas fachadas, a eflorescência ocorre quando há falhas no rejunte, ausência de revestimentos, falhas na junta de dilatação ou presença de fissuras. Quando a água penetra na fachada por um dos motivos mencionados, ocorrerá a cristalização dos sais presentes na argamassa dos revestimentos, formando assim manchas esbranquiçadas conforme demonstrado na Figura 13. Além de comprometer a estética da fachada, a eflorescência pode remover o esmalte do revestimento cerâmico.

Figura 13 - Manchas de eflorescência em fachada

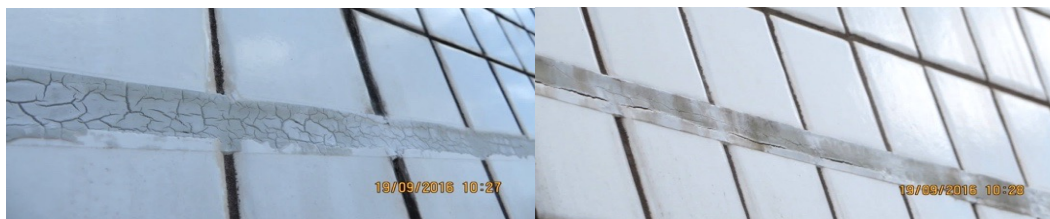
Segundo Campante e Baía (2003), o problema de deterioração de juntas de dilatação compromete o desempenho do revestimento cerâmico, uma vez que as juntas são as responsáveis pela estanqueidade do revestimento e pela capacidade deste de absorver deformações. As principais causas do craquelamento das juntas de dilatação são os ataques agressivos do meio ambiente ao qual as mesmas estão expostas, procedimentos incorretos de limpeza ou falhas na execução. De acordo com Rhod (2011), a vida útil média das juntas é de 5 anos, devendo ser substituída após este período.

Figura 14 - Craquelamento em junta de dilatação

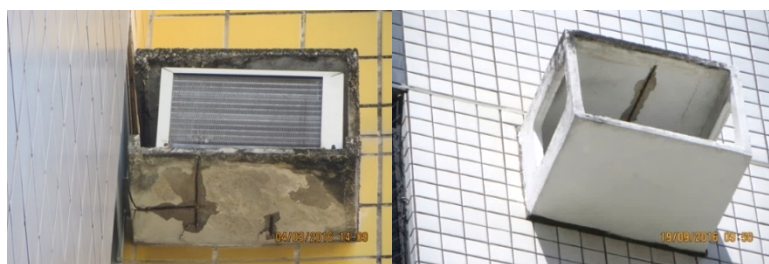
Nas fachadas de edificações mais antigas, é comum a existências de caixas pré-moldadas de concreto para instalação de ar condicionado de janela. Em muitos casos, estes elementos não passam por um controle de qualidade em sua produção e, com a ação das intempéries, acabam sendo um elemento de fácil e rápida degradação. A combinação de baixa espessura de concreto de cobrimento e a própria qualidade do concreto empregada na produção deste elemento contribuem para sua rápida degradação. Diante do grau de deterioração deste elemento pode ser recomendado o isolamento da área e substituição. Este procedimento é adequado devido ao risco de ruptura e queda de parte do elemento. A Figura 15 apresenta dois exemplos de corrosão de armadura em caixas de ar condicionado onde, inclusive, é possível notar a exposição da armadura.

Figura 15 - Corrosão de armadura em caixas pré moldadas de ar condicionado

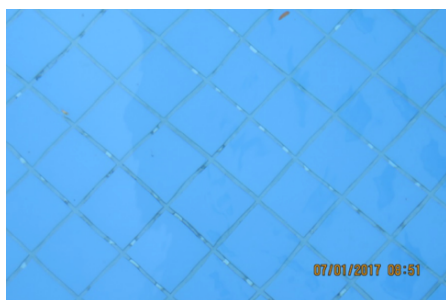
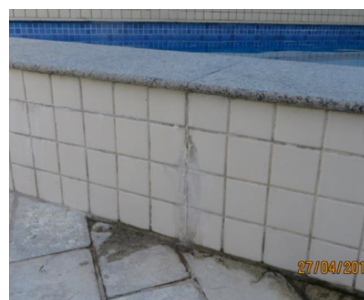
Água com baixa dureza cálcica é muito danosa ao rejunte cimentício, pois encontra nele os minerais necessários para o equilíbrio químico, podendo chegar a dissolvê-lo (CARBALLAL JR., 2016). A Figura 17 (a) apresenta uma piscina onde houve a total desagregação da argamassa de rejunte, sendo possível ver, no local do rejunte, a presença de pontos brancos da cola que liga as peças do revestimento cerâmico.

Figura 17 - (a) Ausência total de argamassa de rejunte devido a desagregação; (b) eflorescência

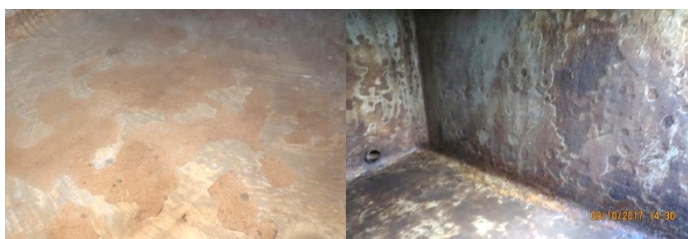
Figura 22 - Degradação de sistema impermeabilizante de reservatório de água

Dentre as falhas de impermeabilização encontradas nos pavimentos, estão o desgaste, a ausência da pintura asfáltica, ausência da pintura reflexiva em mantas com revestimento de alumínio e ausência de engaste do sistema impermeabilizante nos rodapés de paredes, gerando problemas de infiltrações no andar imediatamente abaixo.
