**ESTUDO DA DEGRADAÇÃO DE FACHADAS EM ARGAMASSA COM
ACABAMENTO EM PINTURA NA CIDADE DO RECIFE**

Recife
2020

Dissertação apresentada ao Programa de Pós-Graduação em Engenharia Civil da Universidade Federal de Pernambuco, como parte dos requisitos necessários para obtenção do título de Mestre em Engenharia Civil.

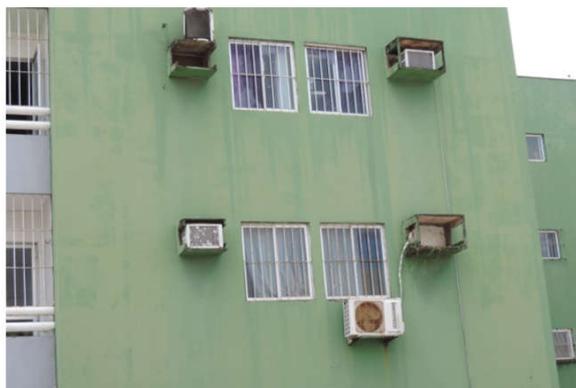
Foto 1 – Exemplo de alteração cromática

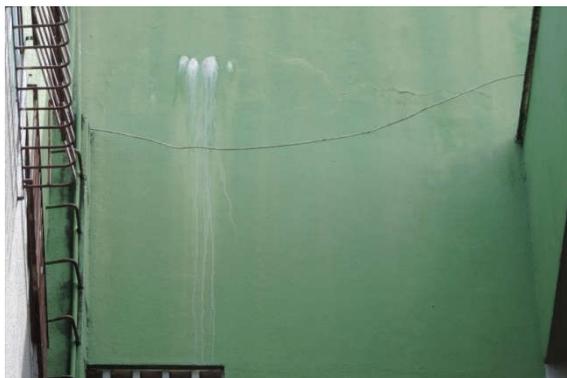
Foto 2 – Exemplo de eflorescência

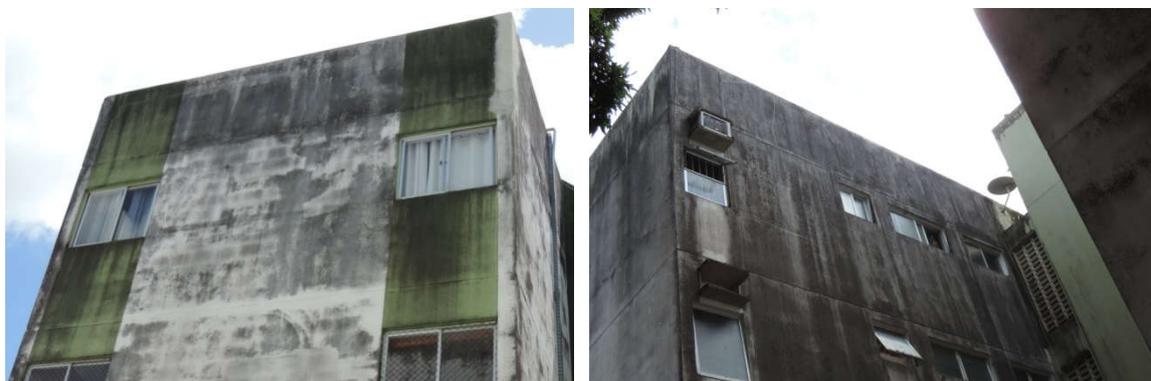
Foto 3 – Exemplos de manchas decorrentes de biodeterioração

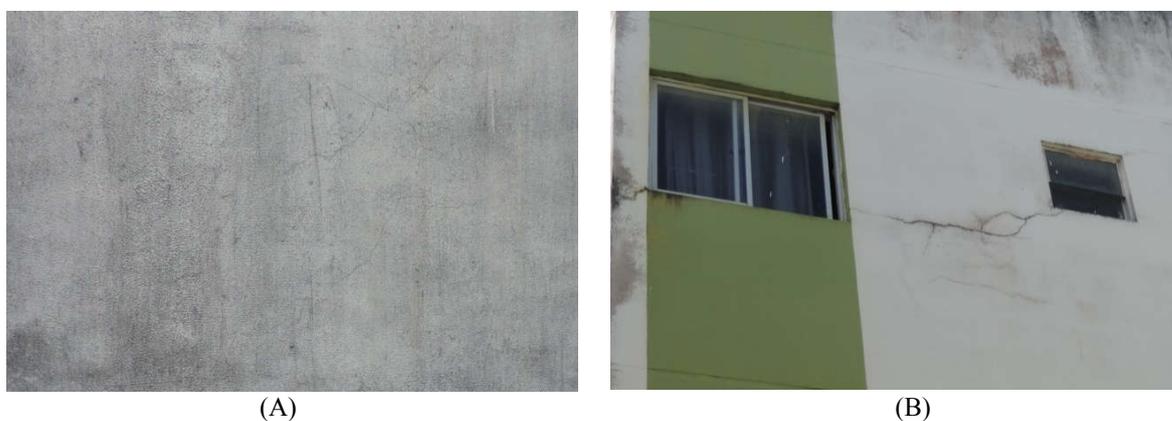
Foto 4 – Exemplo de fissuras (A) e trincas (B)

As fissuras afetam principalmente a estanqueidade à água do sistema de revestimento de argamassa. A perda de estanqueidade da fachada pode ser também resultante de falhas de vedação. Elas ocorrem com mais frequência no entorno do vão das esquadrias, devido à corrosão das esquadrias ou falhas na instalação dos contramarcos. Devem ser tratadas, pois podem originar outras anomalias relacionadas à infiltração, como a degradação dos revestimentos internos (ANTUNES, 2010). A Foto 5 ilustra uma falha de vedação.

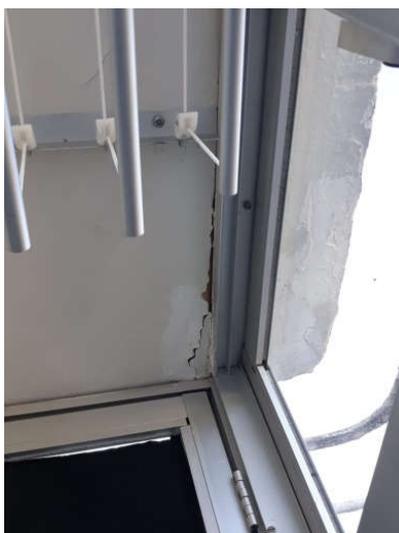
Foto 5 – Exemplo de falha de vedação

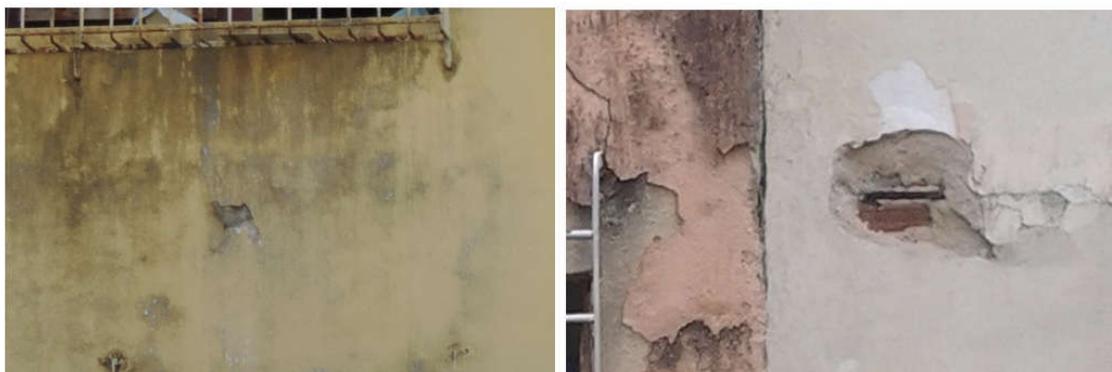
Foto 6 – Exemplos de descolamento

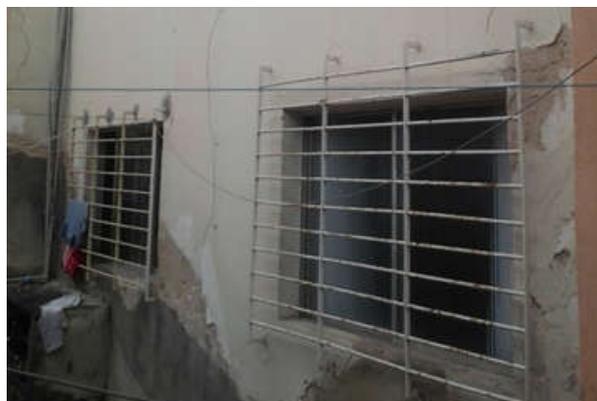
Foto 7 – Exemplo de desagregação

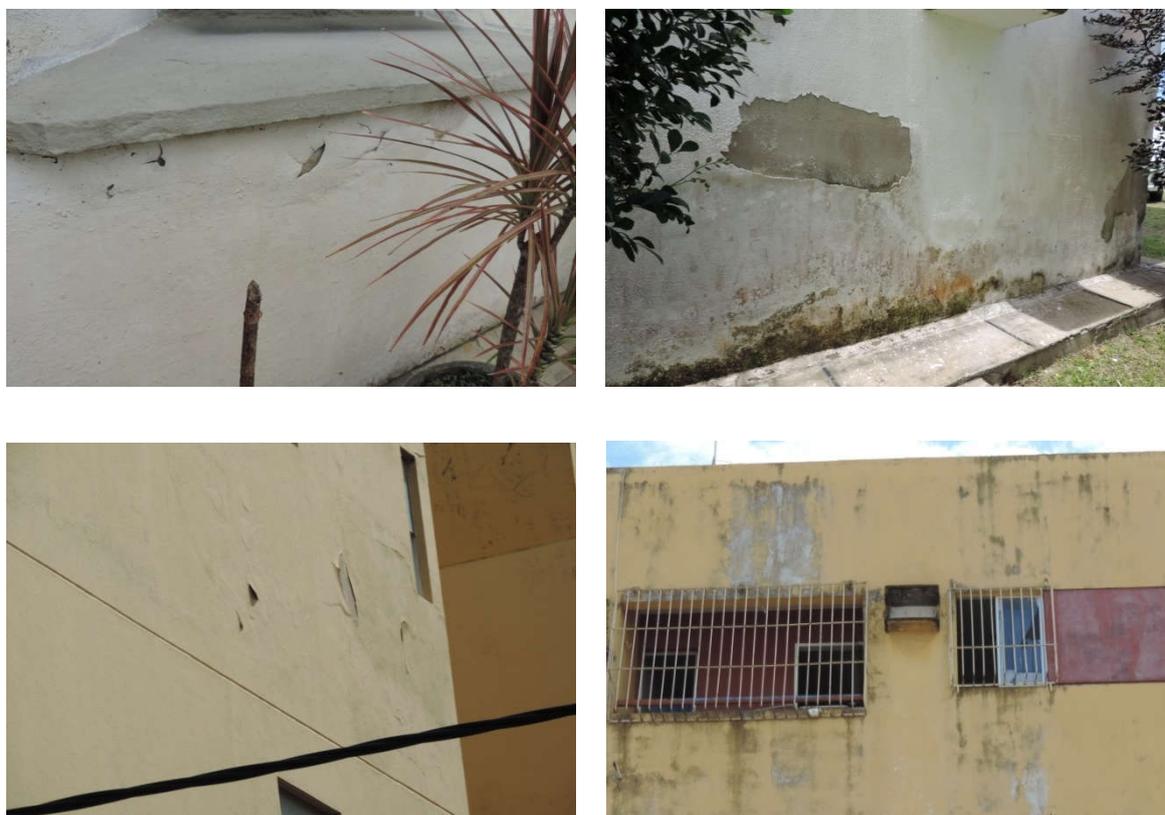
Foto 8 – Exemplos de degradação da pintura

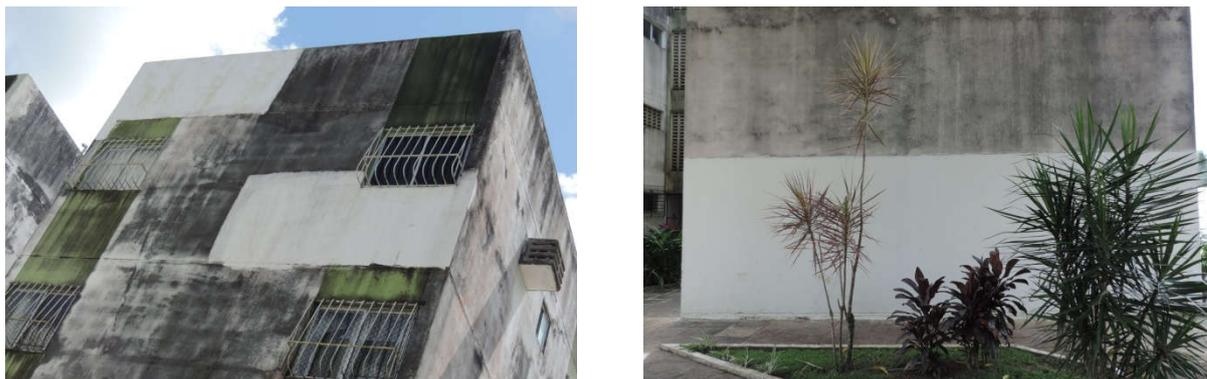
Foto 9 – Ilustrações de ações de manutenção parciais

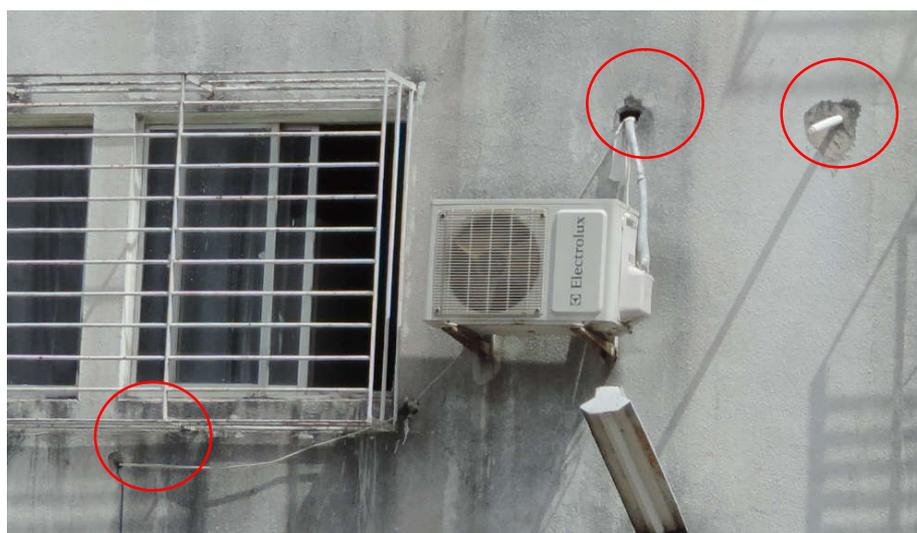
Foto 10 – Exemplo de intervenções indevidas nas fachadas

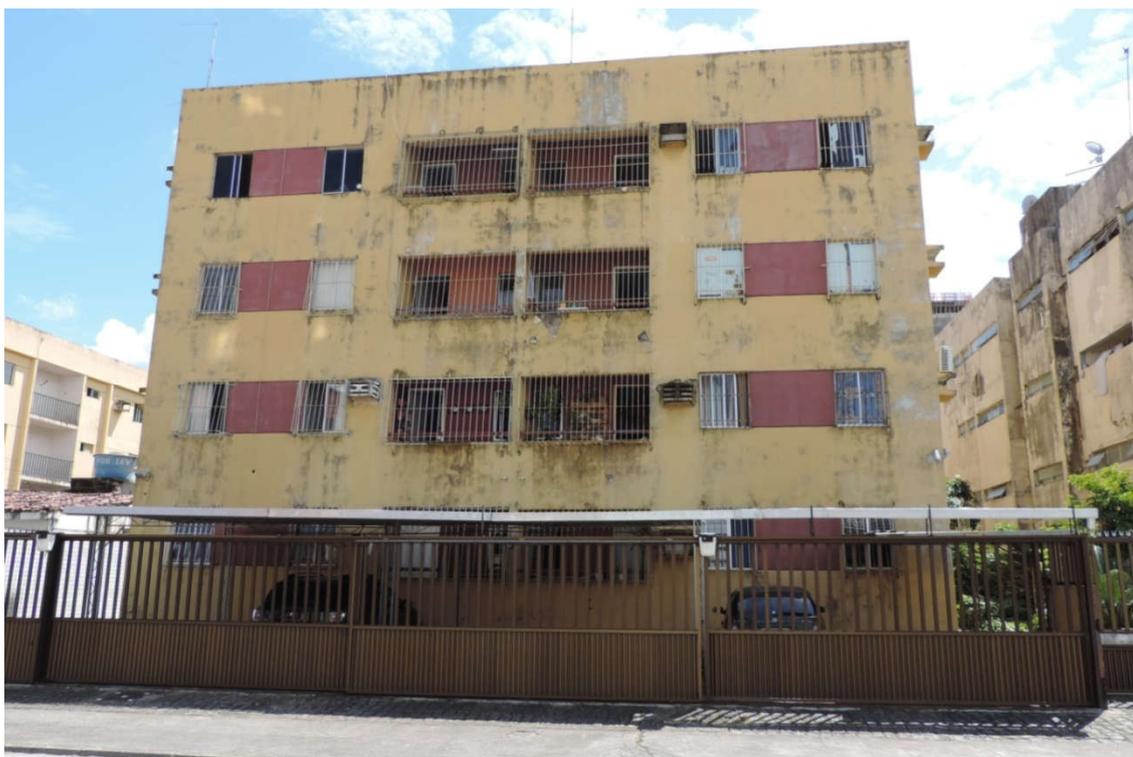
Foto 16 – Exemplo de fachada com $S_w > 20\%$ (fachada FL1L, com $S_w = 22,40\%$)

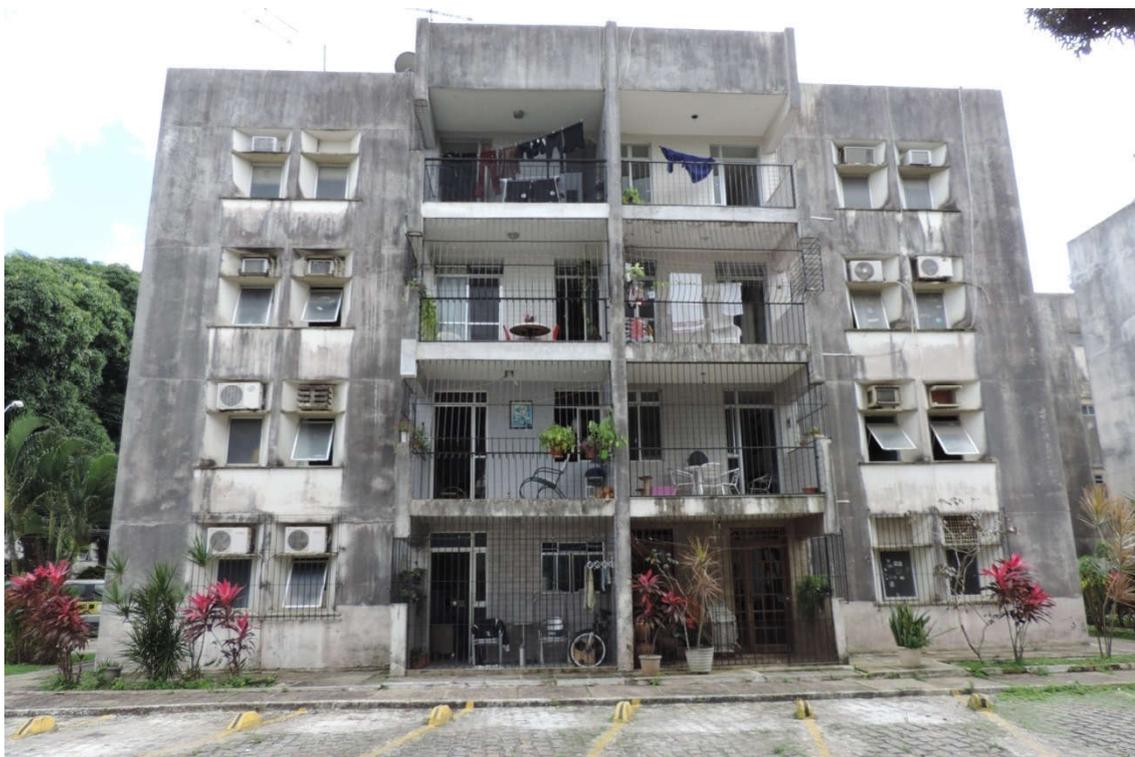
Foto 17 – Exemplo de fachada com $S_w > 20\%$ (fachada FC3S, com $S_w = 20,17\%$)

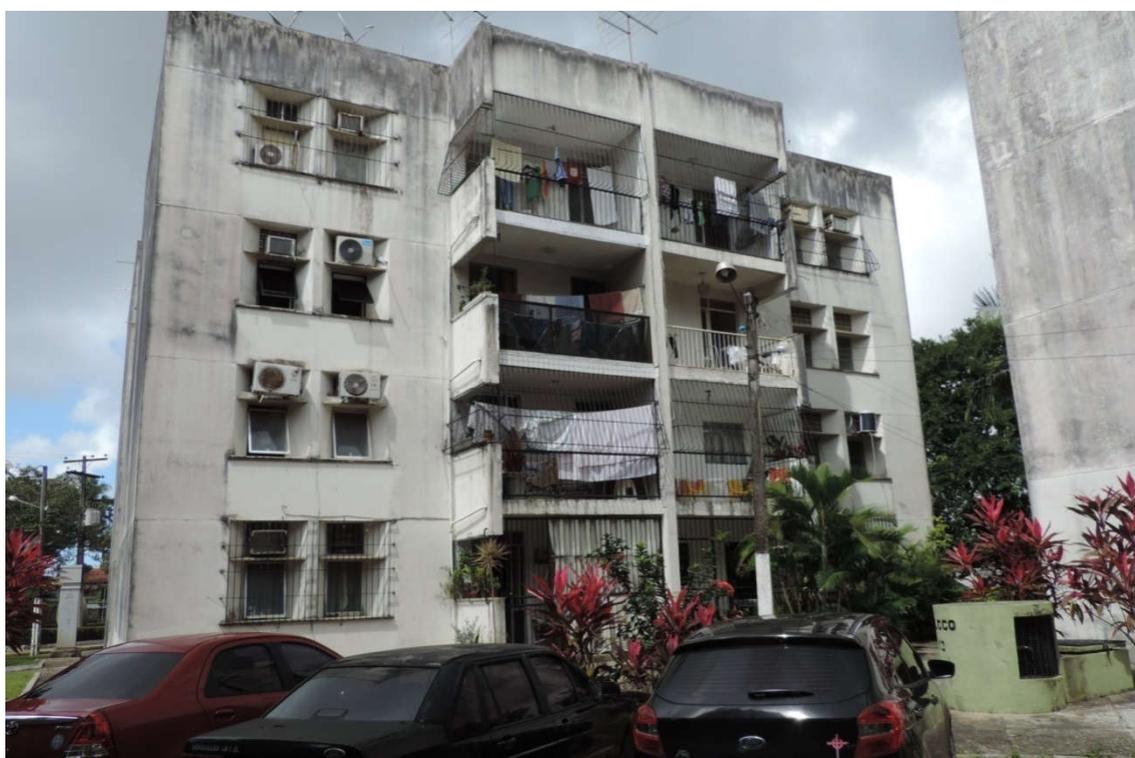
Foto 18 – Exemplo de fachada com $S_w > 10\%$ (fachada FD2N, com $S_w = 10,62\%$)

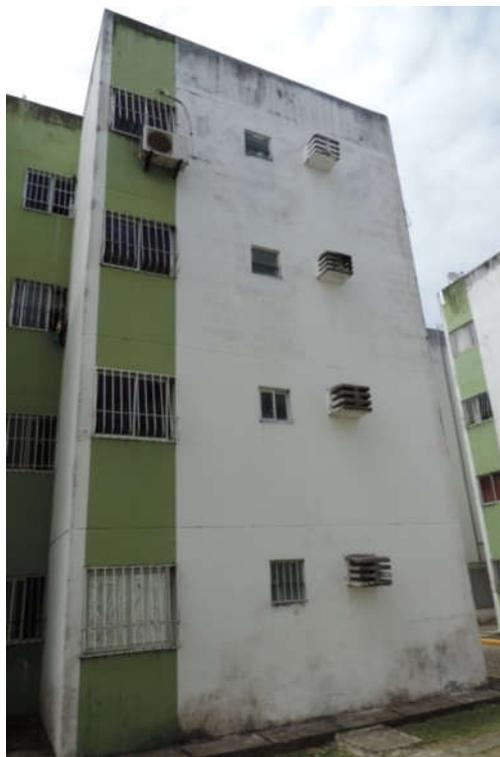
Foto 19 – Exemplo de fachada com $S_w > 10\%$ (fachada FF4O, com $S_w = 10,42\%$)
