**UNIVERSIDADE FEDERAL DE PERNAMBUCO  
NÚCLEO DE TECNOLOGIA  
CURSO DE ENGENHARIA CIVIL**

**TRABALHO DE CONCLUSÃO DE CURSO**

**PATOLOGIAS EM RESIDÊNCIAS DE INTERESSE SOCIAL**

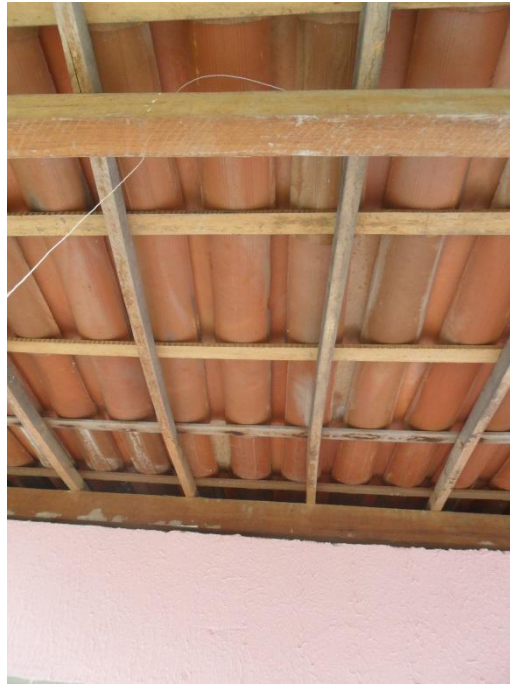
Figura 12: Coberta.

A madeira usada no telhado é de segunda categoria (Figura 12), tendo fissuras e algumas peças apresentam flambagem lateral. As telhas usadas na cobertura contêm indícios de criptorescência, infiltração e manchamento. A pintura da residência foi feita com tinta acrílica de qualidade intermediária. O revestimento das alvenarias internas foi realizado em gesso e na parte externa em argamassa.

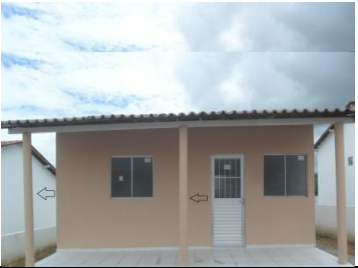
| 6.Desalinhamento (inclinado): | Pilares Frontais | |

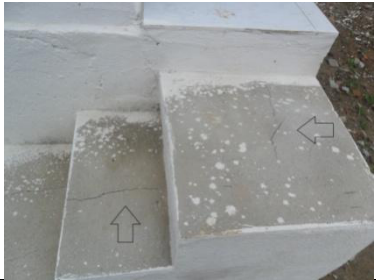
| 2.Fissuras Horizontais: | Piso | |

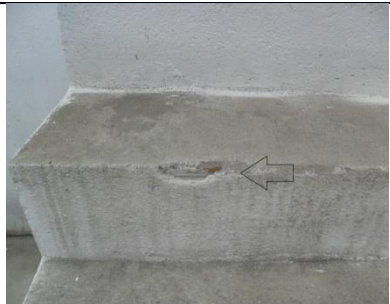
| 7.Destacamento do Cobrimento: | Piso | |

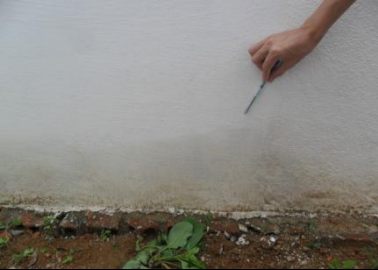
| Alvenaria (Paredes internas e externas) | | |
|---|---|---|
| 1.Umidade ascendente: | Paredes externas | |

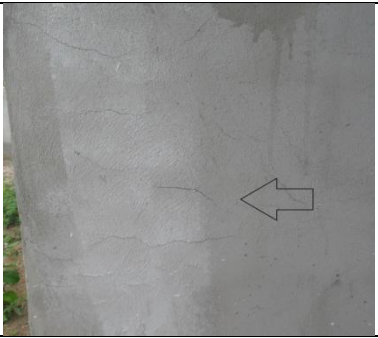
| Alvenaria (Paredes internas e externas) | | |
|---|---|---|
| 3.Fissuras ou fendas: | Área de serviço | |

As fissuras em alvenarias são causadas quando esta resiste a esforços aplicados, já que a alvenaria de vedação não deve resistir a esforços além do seu peso próprio e elementos que possam ficar suspensos ou apoiados nela (Thomaz, Filho, Cleto, Cardoso, 2009). Para evitar tais fissuras, deve-se garantir que a alvenaria esteja servindo apenas como elemento de vedação. Só é possível garantir isto, quando se é executado todos os elementos estruturais básicos na edificação. As vigas e os pilares é quem deve resistir aos esforços impostos, sejam eles da cobertura, das lajes, de reservatórios elevados ou paredes de vedação. Estes elementos devem estar devidamente calculados e executados conforme o projeto, para que se possa ter

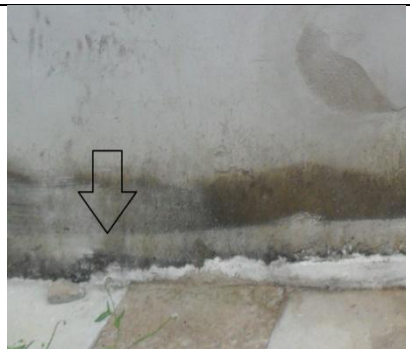
| 5.Fungos e bolores: | Paredes externas | |

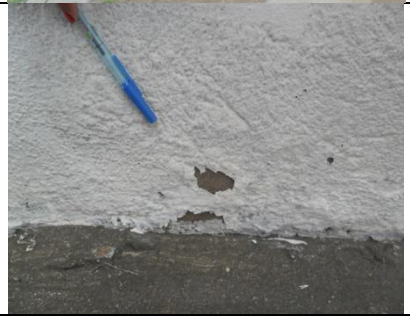
| 6.Tintas destacando: | Paredes externas | |

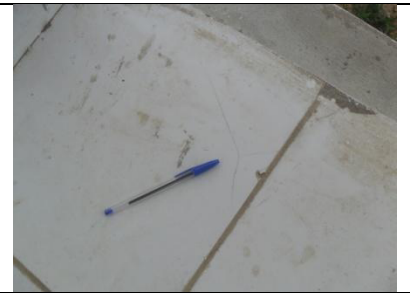
| <b>Pisos (revestimento)</b> | | |
|---|---|---|
| 3.Revestimento cerâmico quebrado eu deslocando: | Piso da varanda | |

O revestimento cerâmico deve ser aplicado em bom estado, sem fissuras e, em caso de corte, deve ter bom acabamento. Isso evita possíveis acidentes, já que são matérias bastante cortantes quando mal acabados. Caso o revestimento cerâmico esteja em mau estado, deve-se optar pela sua substituição.

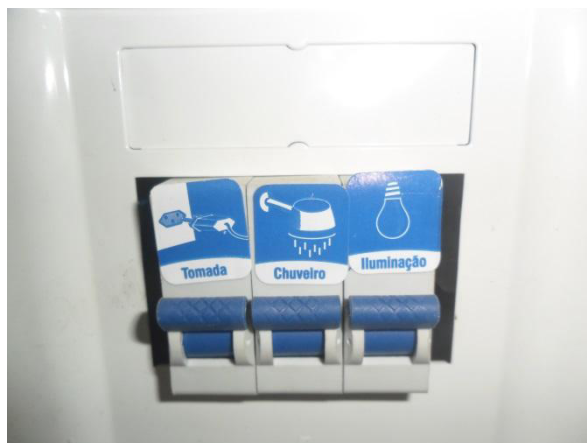
Figura 13:Quadro de distribuição.

A parte elétrica, que foi possível observar, teve alguns pontos fora da normatização. Não há a quantidade mínima de circuitos já que a ABNT NBR 5410 indica que deve haver um circuito independente para equipamentos que utilizem mais de 12 A de corrente, neste caso, referente ao chuveiro; um circuito para tomadas de uso específico e um para uso geral, utilização de DRs, DPS, disjuntor geral, um circuito independente para cozinha e área de serviço e um para iluminação. Na Figura 13, percebem-se apenas três circuitos, possibilitando a utilização de cada um desses circuitos de forma independente, mas podendo haver sobrecarga nos mesmos.

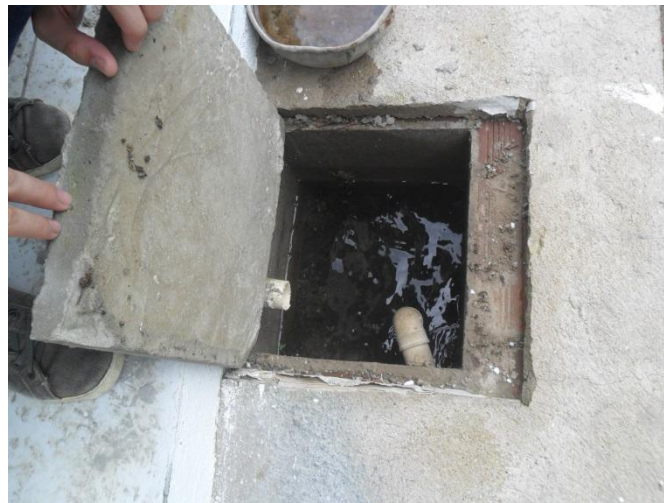
Figura 14: Caixa de passagem da cozinha.

As instalações sanitárias, assim como as demais, atendem em parte a ABNT NBR 8160. O diâmetro da tubulação do WC era de 100 mm, assim como pede a norma, contendo também os sifões para evitar mau cheiro, mas as tubulações da cozinha e área de serviço possuem apenas 40 mm de diâmetro (Figura 14). A ABNT NBR 8160 pede que para estes cômodos a tubulação tenha um diâmetro mínimo de 50 mm, para evitar entupimento e retorno de espumas.

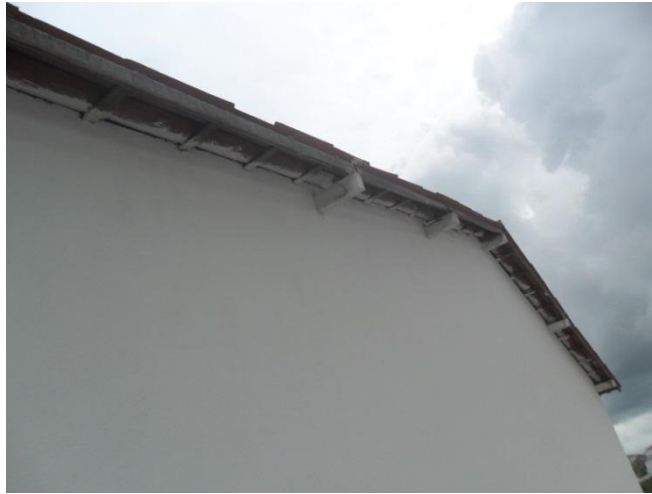
Figura 15: Terças apoiadas na alvenaria.

Em toda a edificação, foram encontrados poucos elementos estruturais executado em concreto armado. A maior parte da construção está executada apenas com alvenaria de vedação. O reservatório elevado está apoiado diretamente na alvenaria, assim como as terças da cobertura (Figura 15). Isso causará, em médio prazo, fissuras na alvenaria, devido à distribuição de carga de forma indevida e sobre um elemento que é apenas de vedação e não estrutural. Essa distribuição de carga de forma mais uniforme deveria ser feita com vigas descarregando em pilares, onde bem dimensionados, resistem a esses esforços sem transmiti-los para alvenaria.

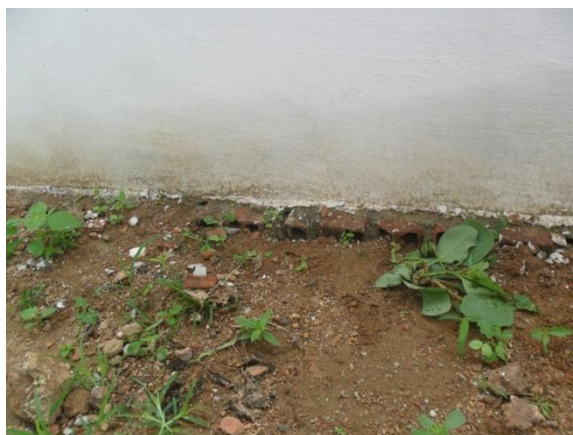
Figura 16: Alvenaria apoiada sobre tijolos.

A fundação não é executada toda em concreto armado, conforme determinação da ABNT NBR 6122. Não há sapatas e nem vigas baldrame. A alvenaria está apoiada sobre duas fileiras de tijolos, dispostos lado a lado, vulgarmente chamados de tijolo dobrado (Figura 16). Desta forma, esses tijolos estão sujeitos a criptorescência, que levarão os mesmos a se deteriorar e perder sua resistência. Também não houve estudo da resistência do solo na localidade. Devido a esses fatores e às intempéries que a fundação está sujeita, haverá recalque na superestrutura, gerando fissuras na alvenaria.

Não há, também, laje de piso, que para evitar carreamento de material e afundamento deste piso, deveria ter sido feito um ensaio de compactação em laboratório, para saber qual a compactação ótima do mesmo.

Como não existe impermeabilização na fundação que apoia a alvenaria, há umidade ascendente em todas as paredes da edificação. Isso causará a proliferação de fungos e bolores, destacamento do revestimento da alvenaria.

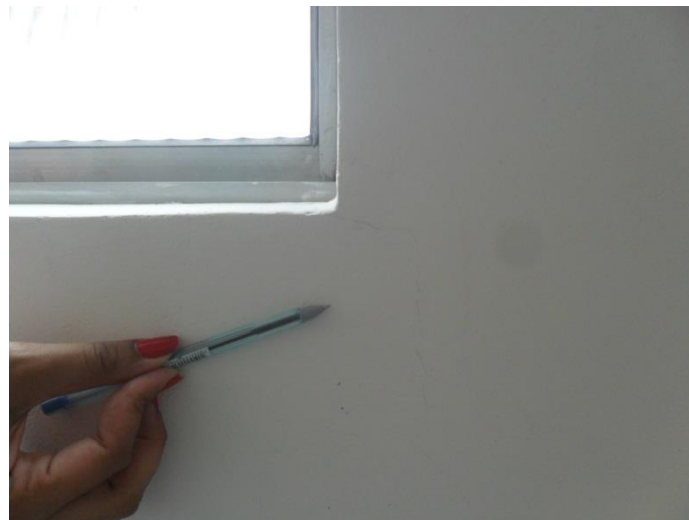
Figura 17: Fissuras pela ausência de vergas na alvenaria.

Nas portas e janelas não há vergas e nem contravergas, que sustentam a alvenaria e não distribui esforços para as esquadrias. Com a ausência delas, aparecem fissuras a 45 graus nos cantos da esquadria (Figura 17), que são fissuras de cisalhamento.

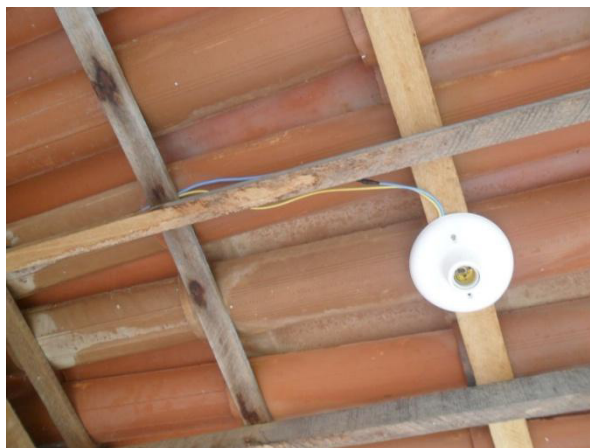
Figura 18: Espaçamento entre caibros e ripas.

O espaçamento entre caibros e ripas na cobertura é grande, possibilitando a queda das telhas de cobertura (Figura 18). A ABNT NBR 9441 e a ABNT NBR 5410, especifica a necessidade de algum tipo de conduto ou a utilização de cabos uni ou multipolares para embutir as fiações com a finalidade de prevenir incêndios (Figura 18):

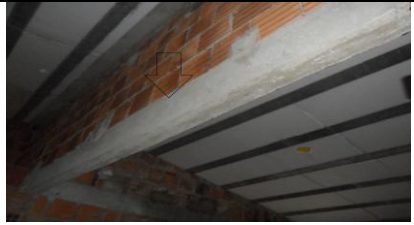
| 5.Deformações: | | Sala | |

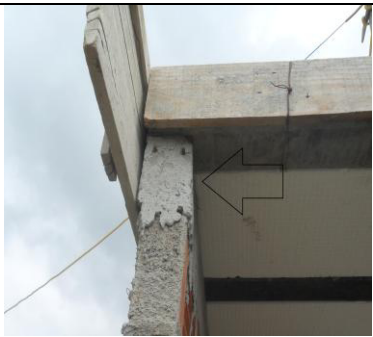
| 11.Concreto Poroso: | | Coberta | |

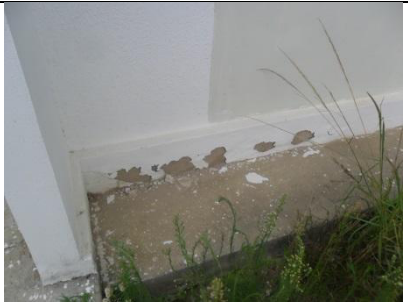
| <b>Alvenaria (Paredes internas e externas)</b> | | |
|---|---|---|
| 6.Tintas destacando: | Paredes externas | |

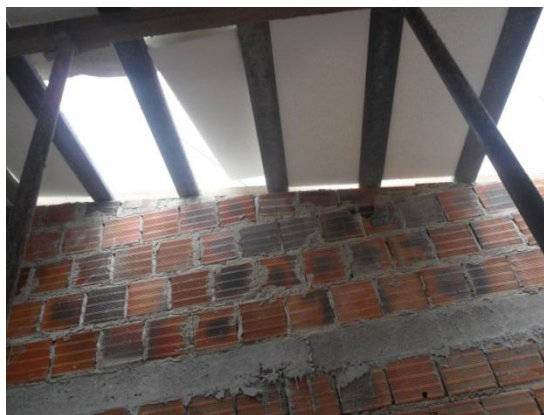
Figura 23: Treliças apoiadas na alvenaria.

Em toda a edificação, foram encontrados apenas vigas e lajes, executadas em concreto armado. As treliças usadas na confecção das lajes eram TG8, em toda a edificação. Estas treliças estavam apoiadas sobre a alvenaria, sem a união dos seus extremos em vigas (Figura 23). Com a aplicação de cargas, sejam elas permanentes ou variáveis, a laje sofrerá deslocamentos e causará rotações nos seus extremos. Essas rotações levam ao aparecimento de fissuras na parte externa da edificação (Figura 24). Foi possível observar ainda que, as treliças não continham nenhum tipo de reforço em sua armação, podendo levar a deslocamentos fora de norma em alguns pontos, devido à aplicação de cargas superiores a sua resistência.

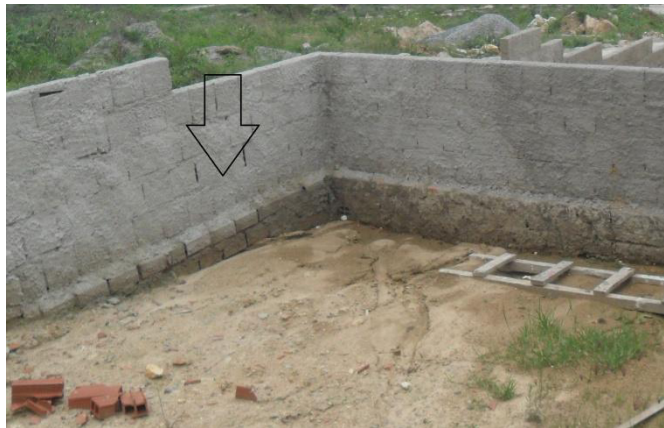
Figura 25: Alvenaria apoiada sobre tijolos.

A fundação não foi executada em concreto armado. Não há sapatas e nem vigas baldrame. A alvenaria está apoiada sobre duas fileiras de tijolos, dispostos lado a lado, vulgarmente chamados de tijolo dobrado (Figura 25). Desta forma, esses tijolos estão sujeitos a criptorescência, que levarão os mesmos a se deteriorar e perderem sua resistência. Também não houve estudo da resistência do solo na localidade. Devido a esses fatores e as intempéries que a fundação está sujeita, haverá recalque na superestrutura, gerando fissuras na alvenaria.

Não há também laje de piso, o que para evitar carreamento de material e afundamento deste piso, deveria ter sido feito um ensaio de compactação em laboratório, para saber qual a compactação ótima do mesmo.

Como não existe impermeabilização da fundação que apóia a alvenaria, há umidade ascendente em todas as paredes da edificação. Isso causará a proliferação de fungos e bolores, destacamento do revestimento da alvenaria.
