COMPORTAMENTO E PROJETO DE PONTES ESTAIADAS  
ESTUDO DE CASO  
A PONTE SOBRE O RIO KWANZA

GUILHERME JOSÉ BANDEIRA JOVINO MARQUES

Monografia apresentada como requisito  
parcial para a conclusão do curso de  
Graduação em Engenharia Civil da  
Universidade Federal de Pernambuco.

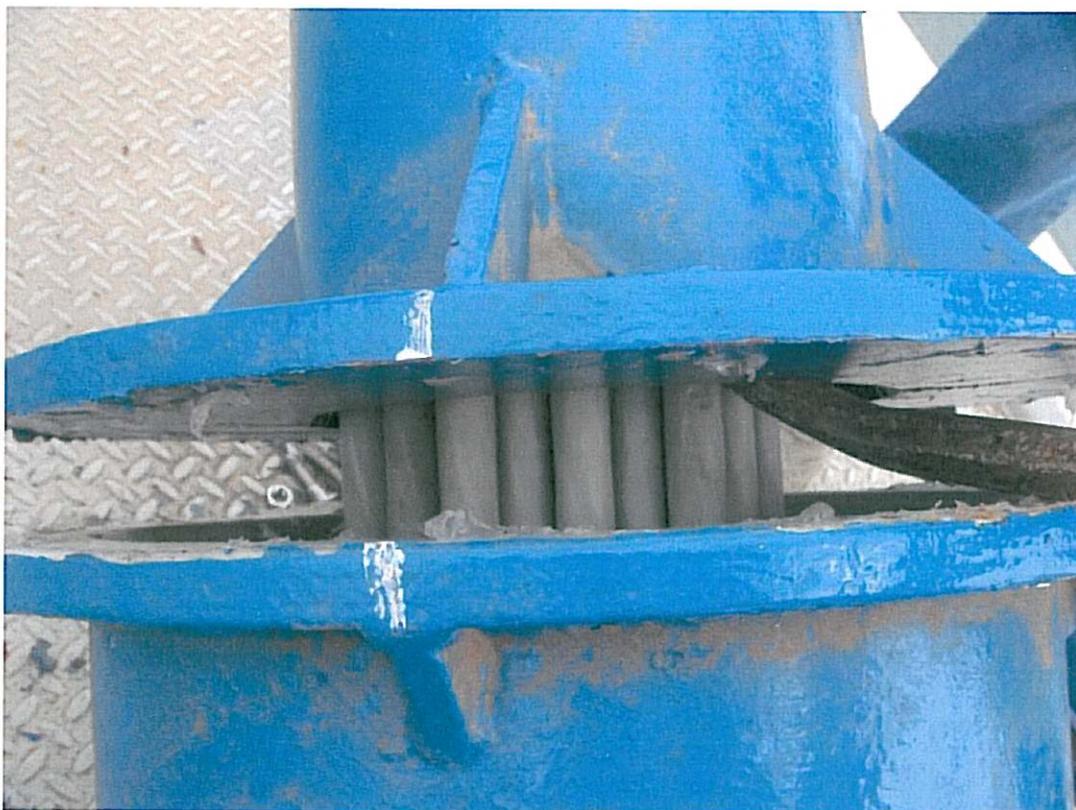
Verifica-se um escorregamento de cerca de 30 a 40 mm dos tirantes relativamente ao amortecedor como se pode ver nas fotos pela superfície riscada.

**Foto 1 – Remoção do tubo Anti-vandalismo**

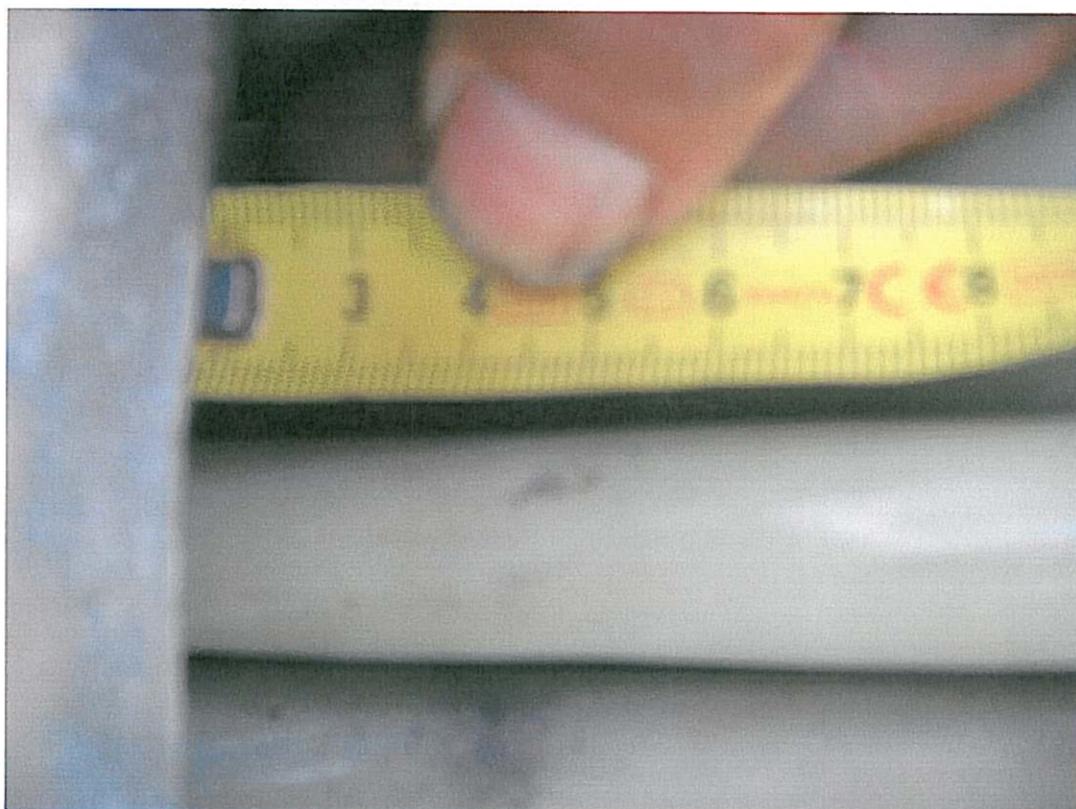
**Foto 2 – Medição da deslocação do cabo em relação ao amortecedor**

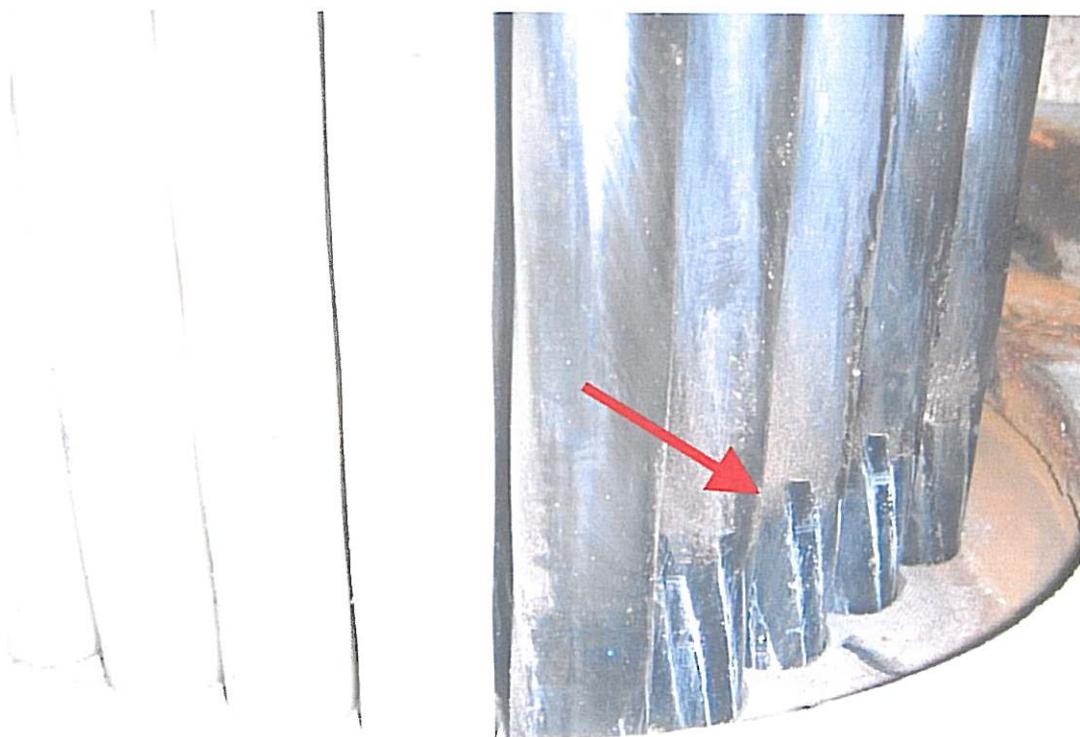
**Foto 3 – Deslocação do cabo em relação ao amortecedor**

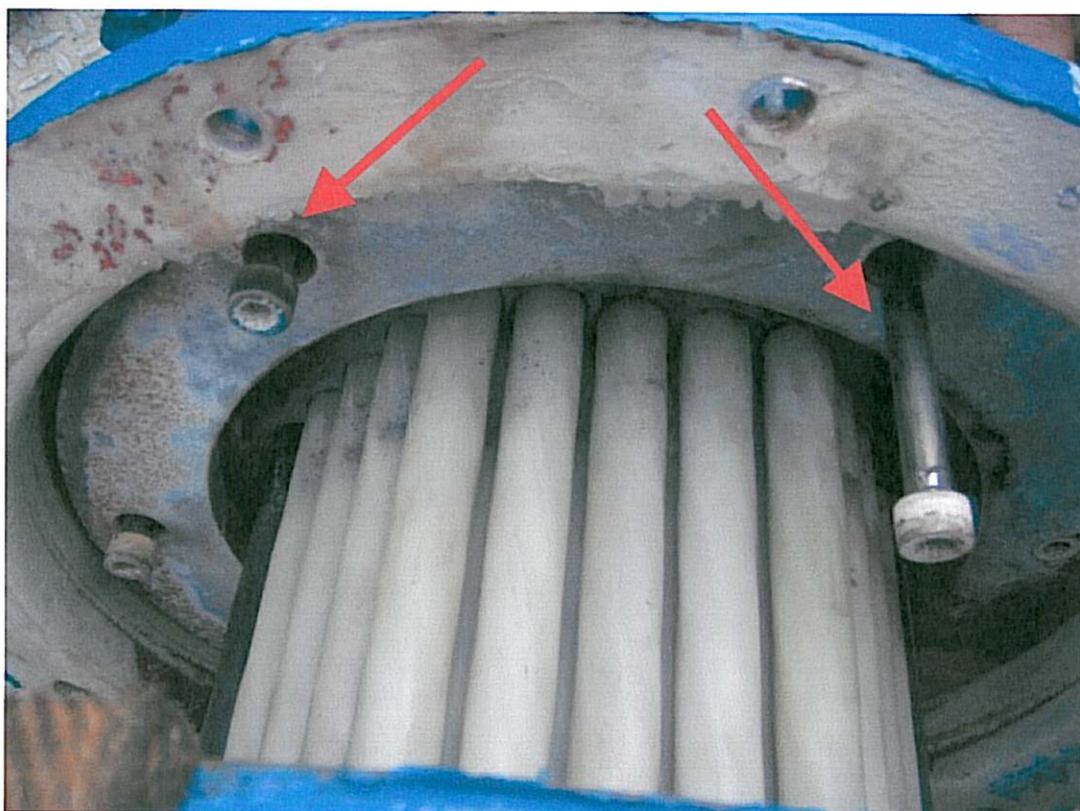
**Foto 4 – Parafusos partidos no anel de compressão do amortecedor**

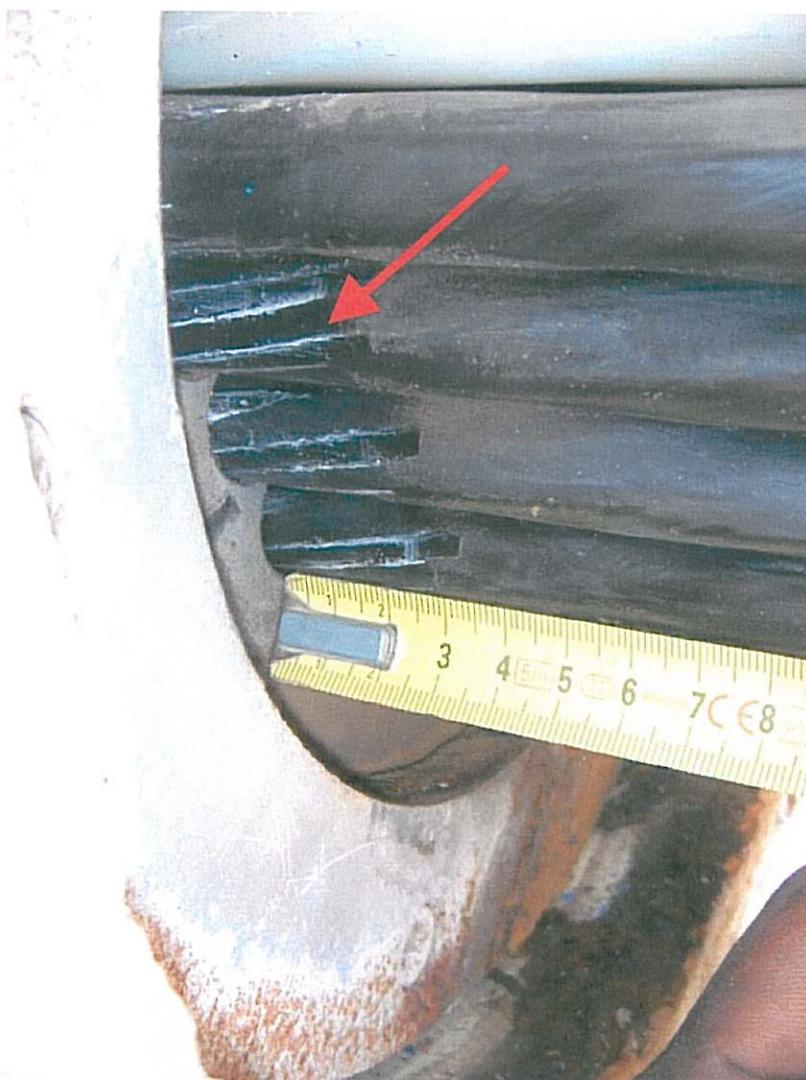
Foto 5 – Medição da deslocação do cabo em relação ao amortecedor (na zona inferior)

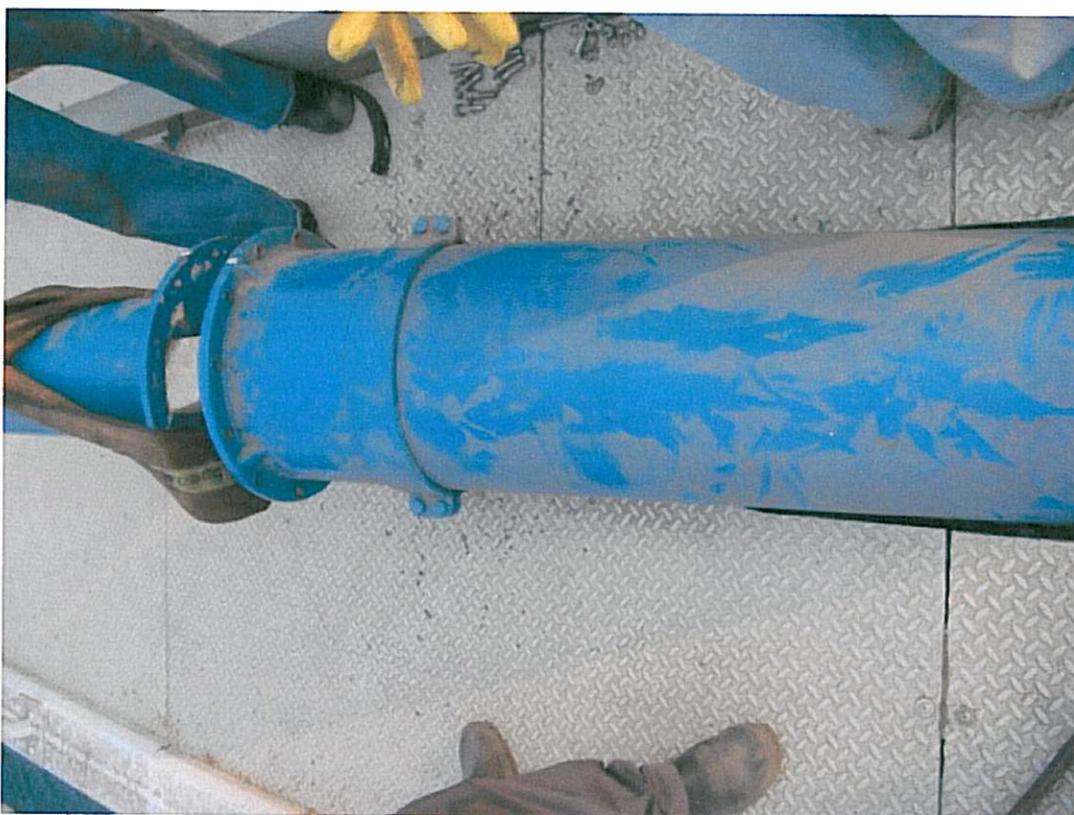
Verifica-se igualmente algum escorregamento dos cabos relativamente ao amortecedor.

**Foto 6 – Remoção do tubo Anti-vandalismo**

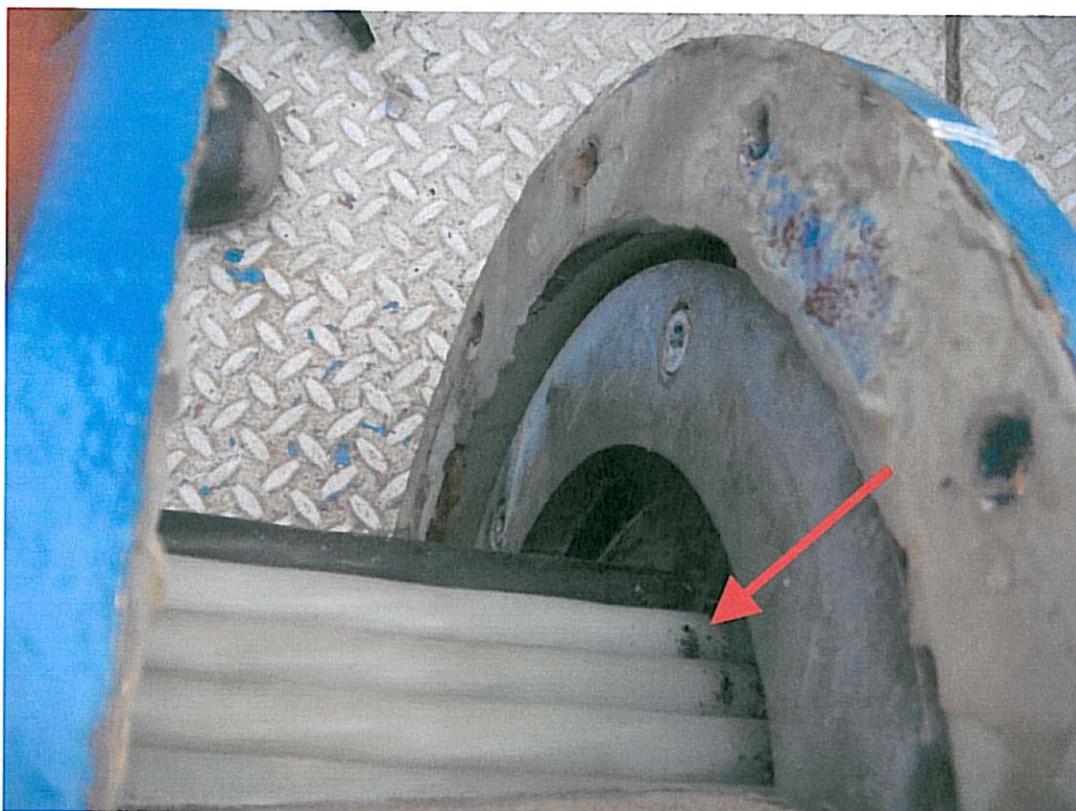
**Foto 7 – Deslocação do cabo em relação ao amortecedor**

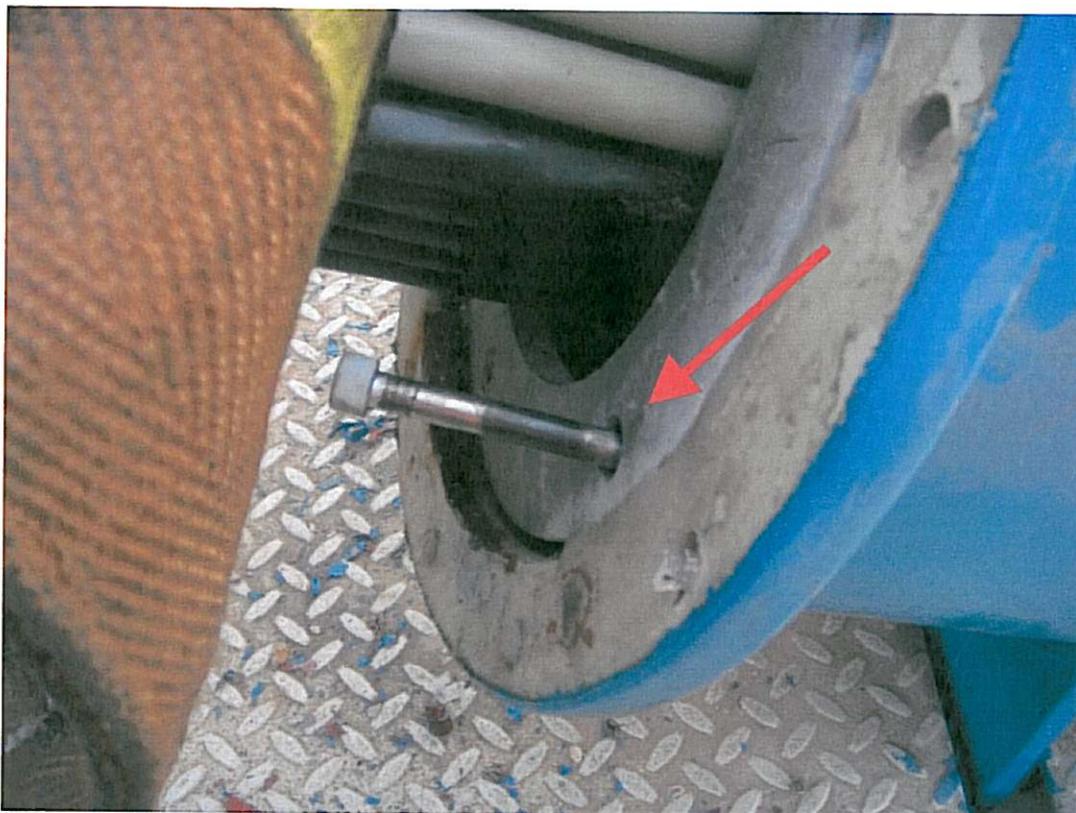
**Foto 8 – Parafusos partidos no anel de compressão do amortecedor**

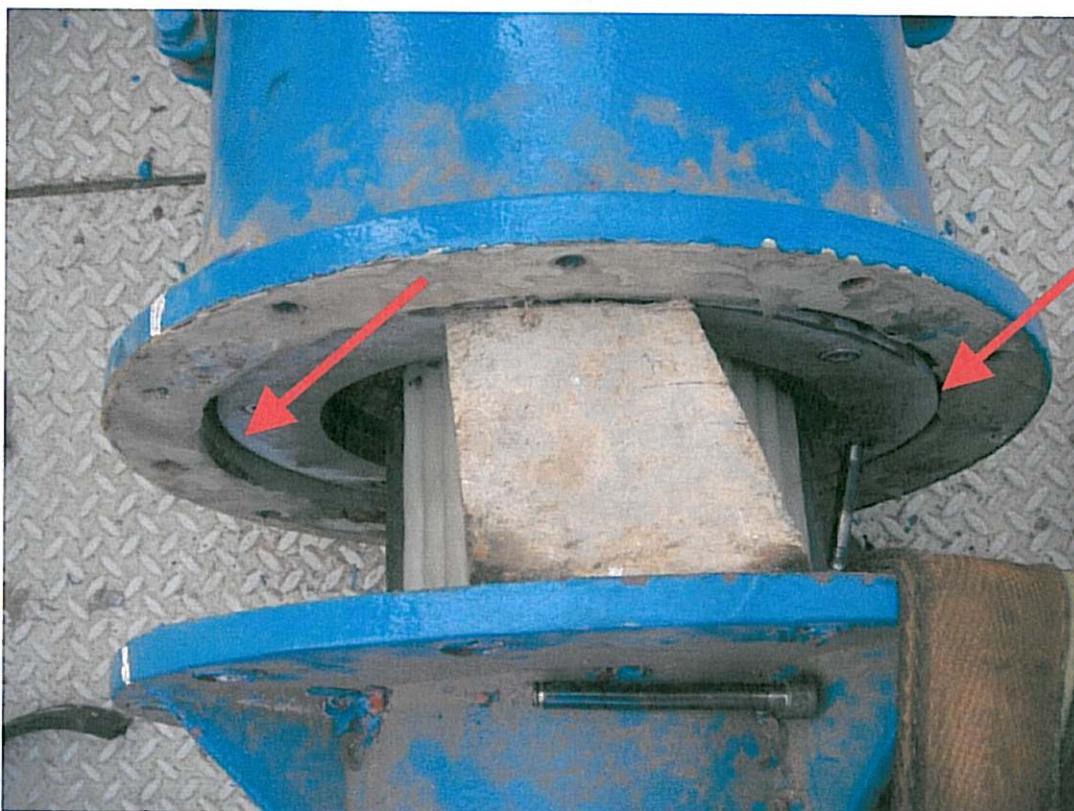
**Foto 9 – Deslocação/rotação do disco de compressão do amortecedor**

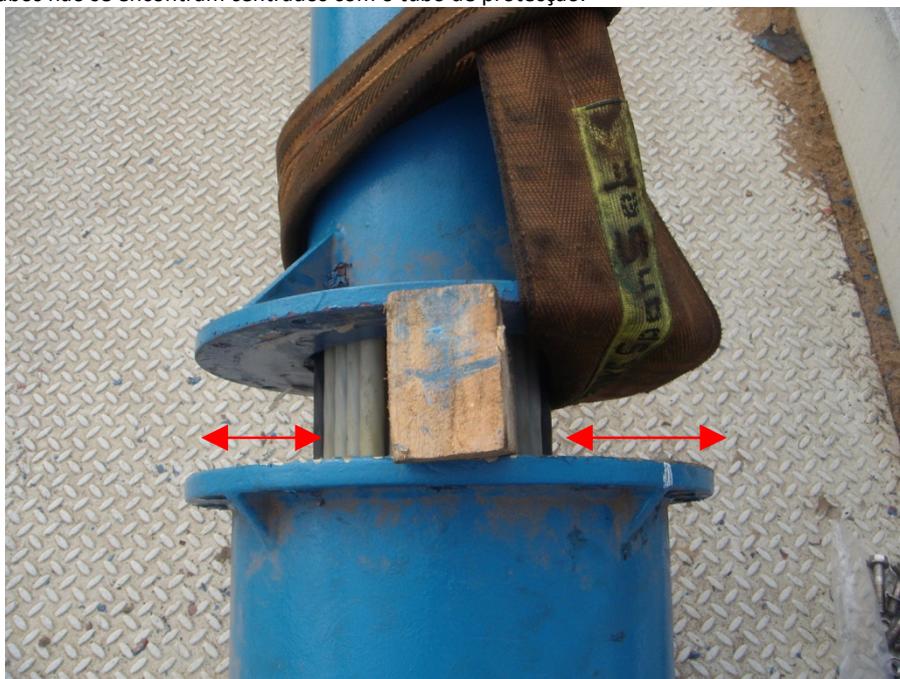
- Verificou-se que os cabos não se encontram centrados com o tubo de protecção.

- A parte central do amortecedor não se encontra em contacto a borracha num dos lados (comprimido do lado de montante)

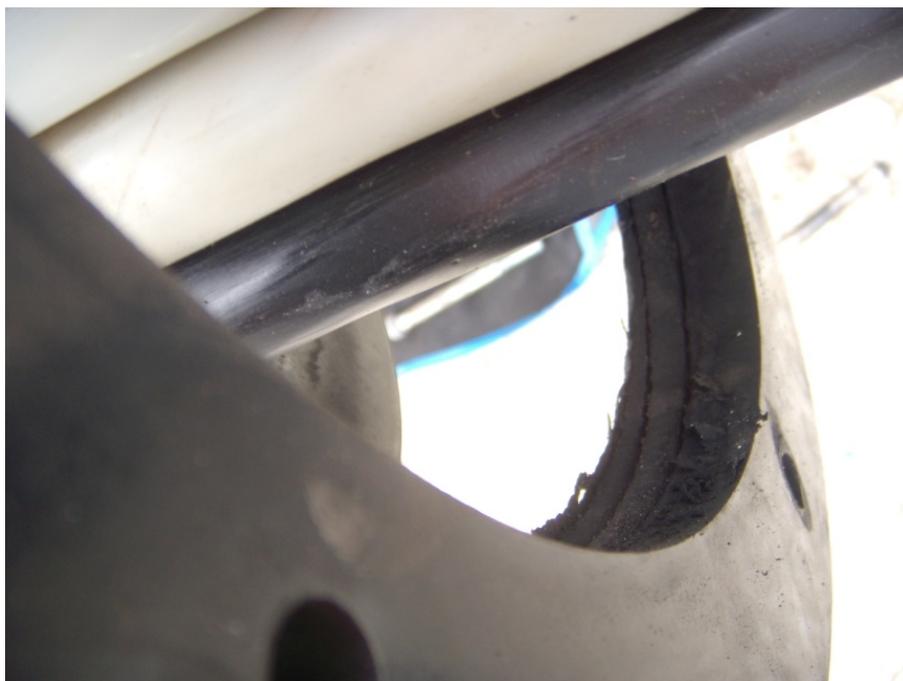
- Na foto seguinte é visível o desgaste do lado comprimido devido ao movimento relativo entre o elemento central do amortecedor e os anéis exteriores de borracha, representando aproximadamente 1,5mm de redução da secção.

- Após inspecção dos diversos componentes do amortecedor procedeu-se à montagem do mesmo. Deve ainda referir-se que um dos anéis sofreu um corte durante a fase de desmontagem devido ao movimento dos cabos, no entanto este foi novamente montado, estando a sua posição assegurada pelos parafusos. Foi ainda possível a substituição de um dos parafusos partidos por um com a mesma dimensão mas de resistência superior (12.9).

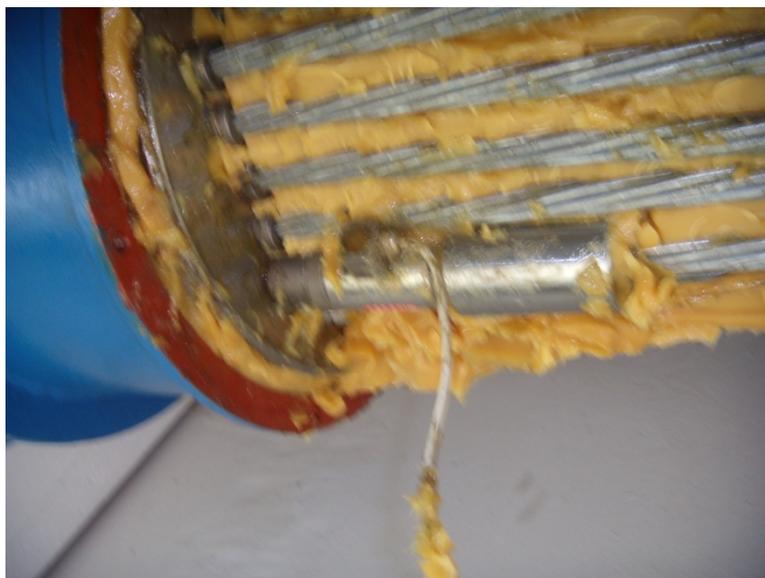
- As extremidades dos tirantes apresentam diferenças de comprimentos de aproximadamente 40mm
- Com o objectivo de permitir acesso livre à ancoragem e posterior verificação de tensões procedeu-se á remoção de cera por aquecimento. Neste caso na ancoragem N1-J-S. Posteriormente recolocaram-se as coberturas das ancoragens para assegurar a respectiva protecção.

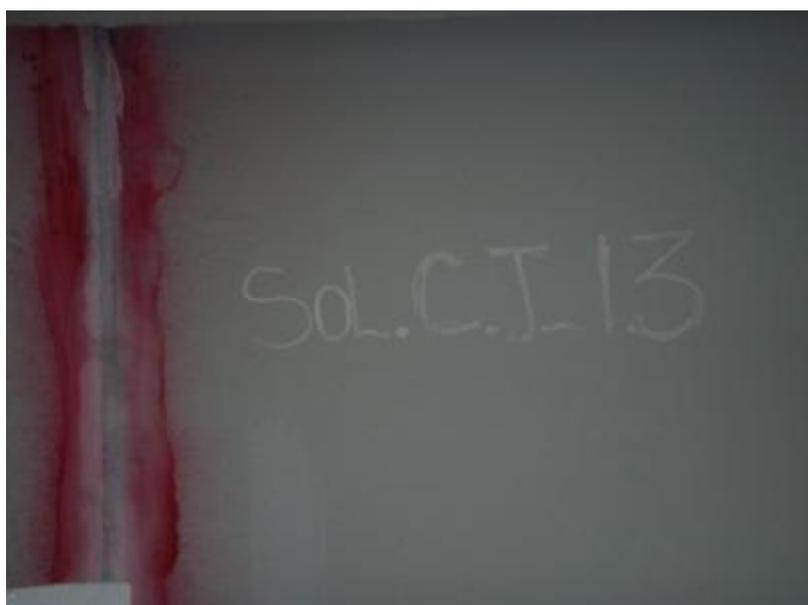
- Verificamos o aparecimento de problemas sistemáticos nas soldaduras do carril dos bailéus junto dos pontos de ligação entre troços destes perfis pelo que tomamos especial atenção nestes pontos.
- Como se pode verificar na soldadura topo a topo entre duas almas das vigas principais, os resultados dos ensaios por líquidos penetrantes não revelam qualquer tipo de defeitos que ponham em causa a estrutura.

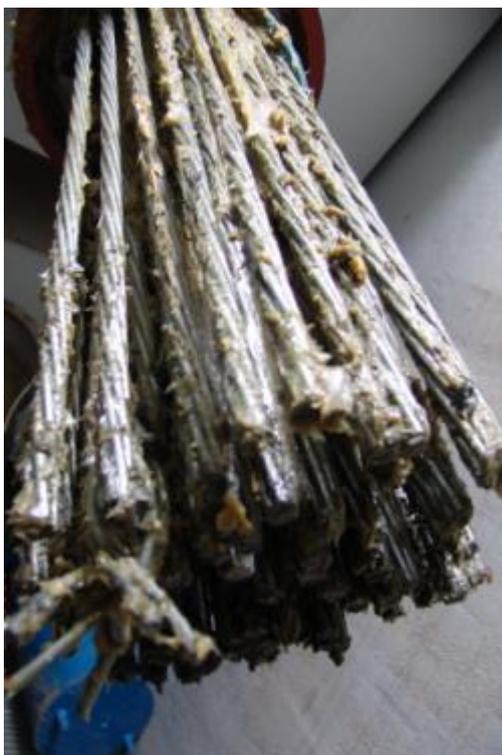
- Nesta ancoragem foi detectado um cabo partido danificado o qual demonstra sinais de ter sido projectado contra a campânula de protecção.

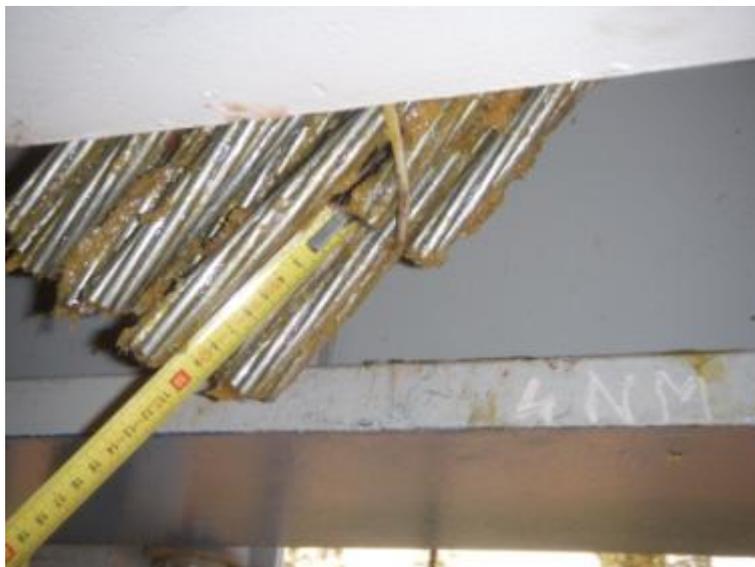
- Esta ancoragem apresenta 4 tirantes com comprimento substancialmente inferior aos restantes o que poderá indiciar escorregamento dos cabos, o que apenas será confirmado após medição das tenções individuais.

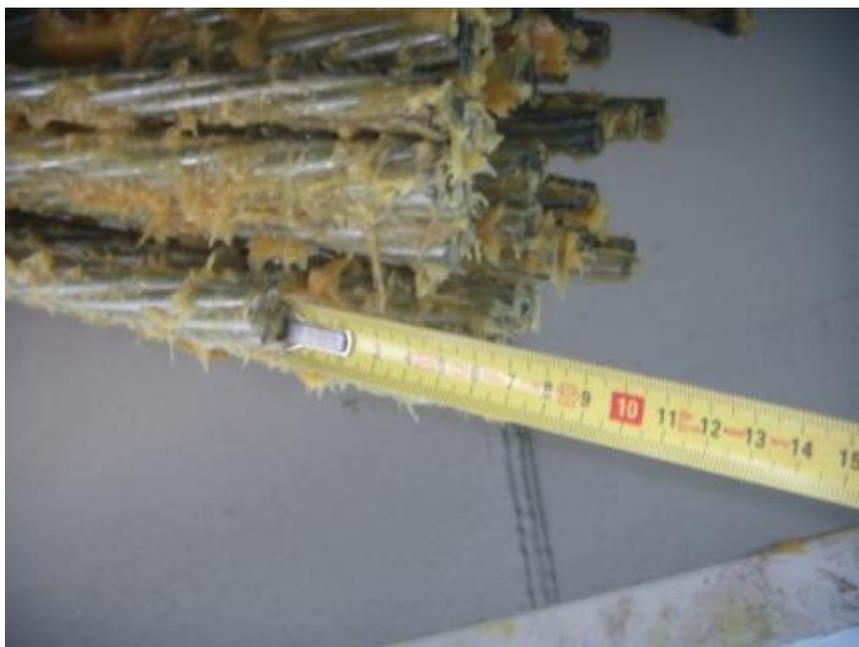
- Esta ancoragem apresenta um tirante com comprimentos inferior aos restantes pelo que será posteriormente analisada a sua tensão.

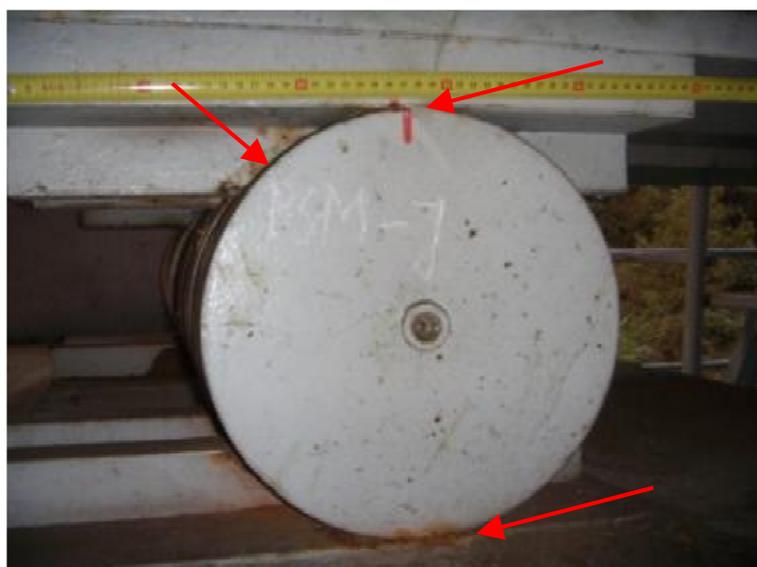
Aparelho de apoio do Pilar Sul, lado de Montante (Visto por jusante).

- De acordo com a imagem abaixo o desfasamento da marca de controlo colocada anteriormente aquando de uma das anteriores inspecções de rotina à ponte, não se deve ao deslocamento do tabuleiro mas sim a um reposicionamento anteriormente efectuado pelos responsáveis pela manutenção da ponte. É possível ainda verificar marcas da sua posição anterior.
- A base de rolamento apresenta alguns sinais de corrosão não sendo contudo acentuada.

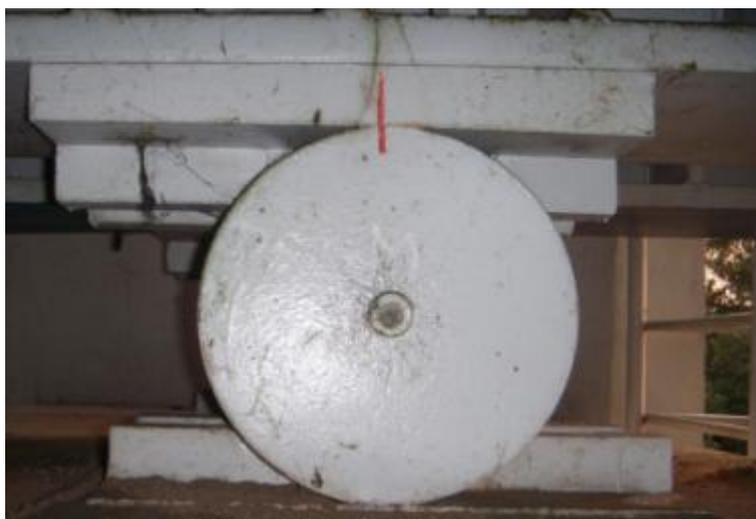
Aparelho de apoio do Pilar Sul, lado de Jusante (Visto por montante).

- No lado de Montante à parte de alguma sujidade acumulada não á sinais de funcionamento incorrecto do aparelho de apoio.
- Relativamente ao desfasamento verificado entre a chapa de rolamento superior e a inferior cremos que se trata de uma situação com origem na montagem inicial da ponte.
- Este aparelho de apoio quando visto de jusante apresenta alguns sinais de corrosão na face de contacto com a chapa de rolamento superior.

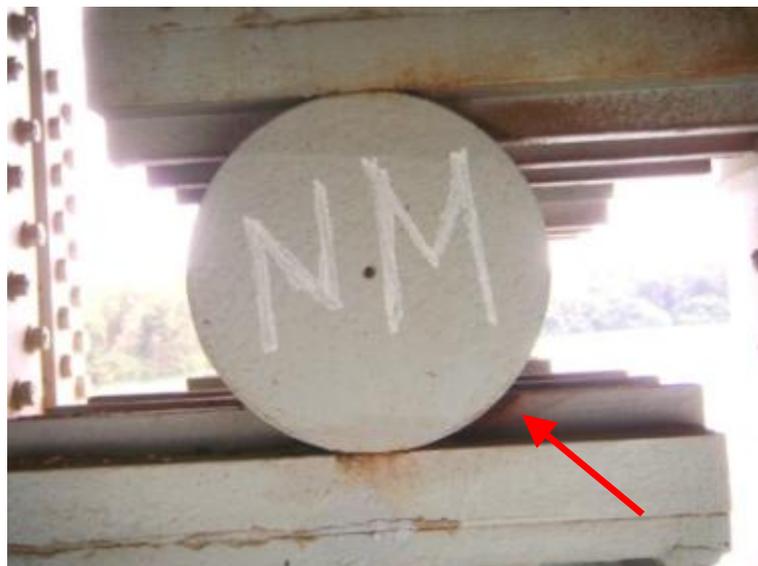
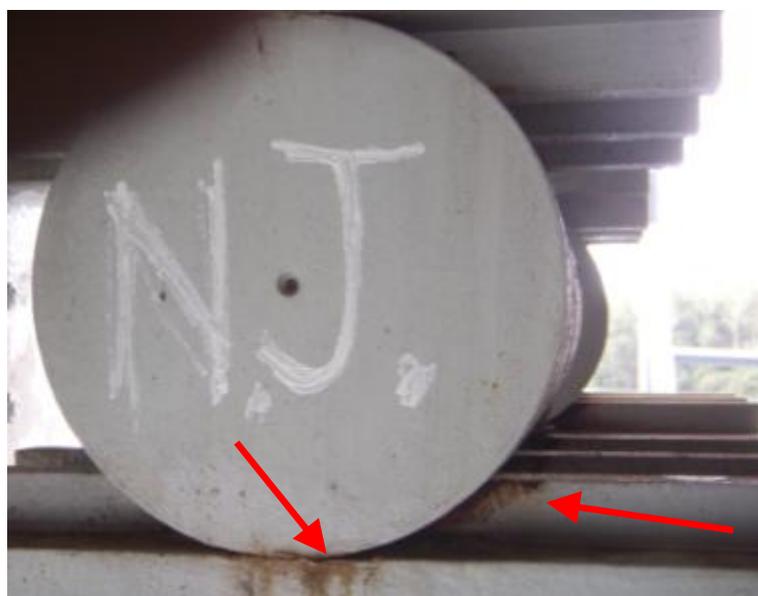
- Estes aparelhos de apoio apresentam alguns sinais de fricção lateral embora não apresentem sinais de desgaste acentuado.
- Em ambos os casos é possível observar alguma início de corrosão entre as superfícies de contacto.

Aparelho de apoio de Montante do tabuleiro central lado norte (vista de jusante)

Aparelho de apoio de Jusante do tabuleiro central lado norte (vista de montante)

- Como havia sido referido no relatório anterior os aparelhos de apoio não apresentam sinais de funcionamento incorrecto, embora seja conveniente proceder-se futuramente ao saneamento dos pontos de corrosão para prevenir a sua progressão.

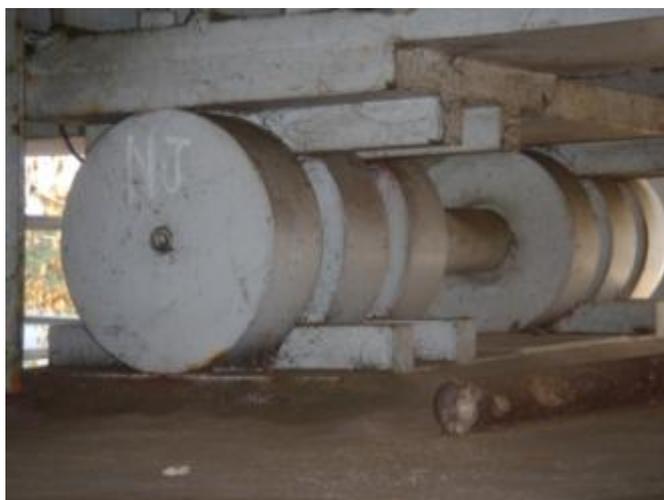
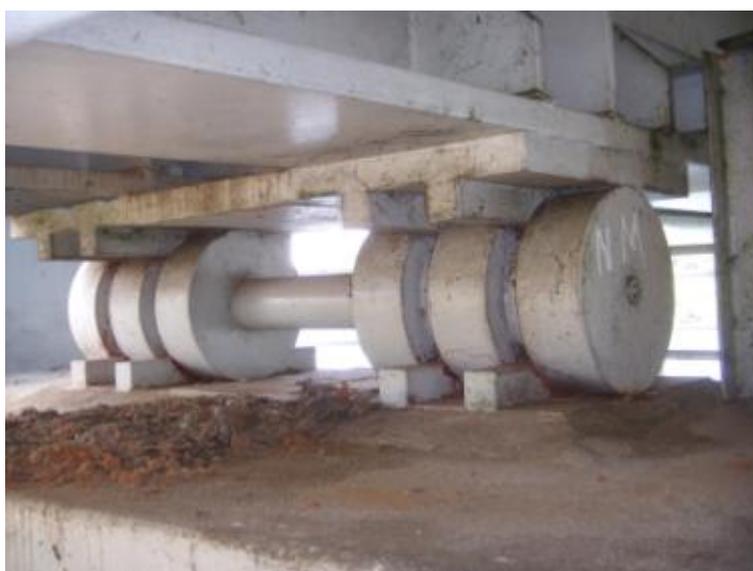
- Como se pode verificar pelas fotos não se verificam situações anormais nestes elementos, quer a nível de integridade estrutural ou desgaste.
- Superficialmente apenas se verifica algum início de corrosão nas superfícies de contacto.

Aparelho de apoio de jusante no pilar norte (visto de montante)

Aparelho de apoio de Montante no pilar norte (visto de jusante)

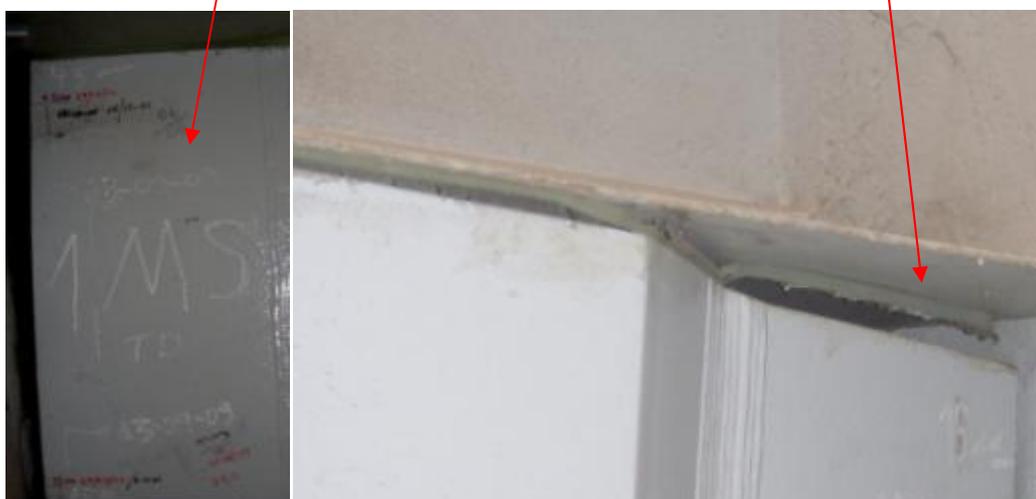
- A título indicativo e por observação de marcas anteriormente deixadas por inspecções anteriores foi possível constatar que nos encontros com especial incidência no encontro Norte os blocos de ancoragem sofreram alguns movimentos, aparentemente de rotação ou deslocamento de uma das faces no sentido descendente. De acordo com marcações anteriores este movimento parece ter estabilizado a partir de 2005.
- Os maiores deslocamentos foram verificados na ancoragem N°1 Montante Sul aparentando ter estabilizado em 2005.

Pormenores dos sinais de deslocamento/rotação

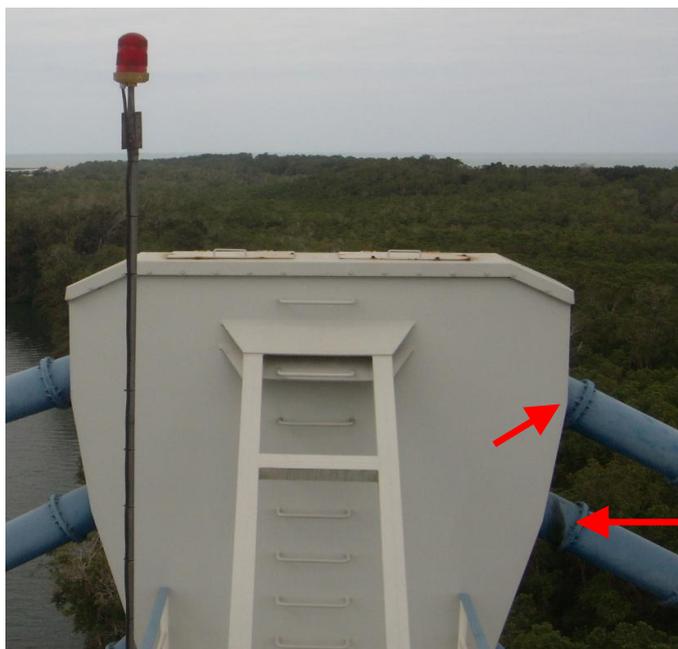
Por observação do sistema de suspensão identificamos que na ancoragem superior N°1-J-N-Extremo existe uma pequena fuga de cera, que escorre sobre a ancoragem superior N°2-J-N-Extremo, como se pode verificar na figura seguinte.

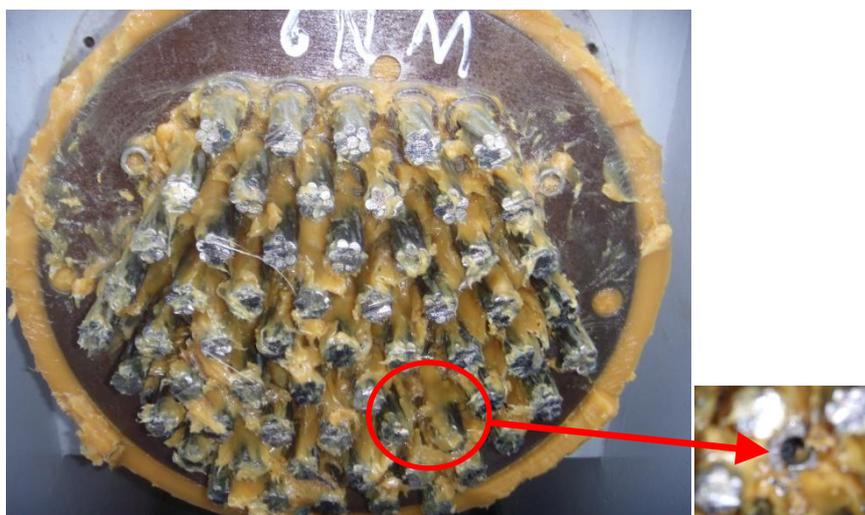
Nesta ancoragem detectou-se a ausência de um cabo. O qual coincide com o cabo que havia sido encontrado com comprimento superior na ancoragem inferior Nº 1-M-N-Extremo.

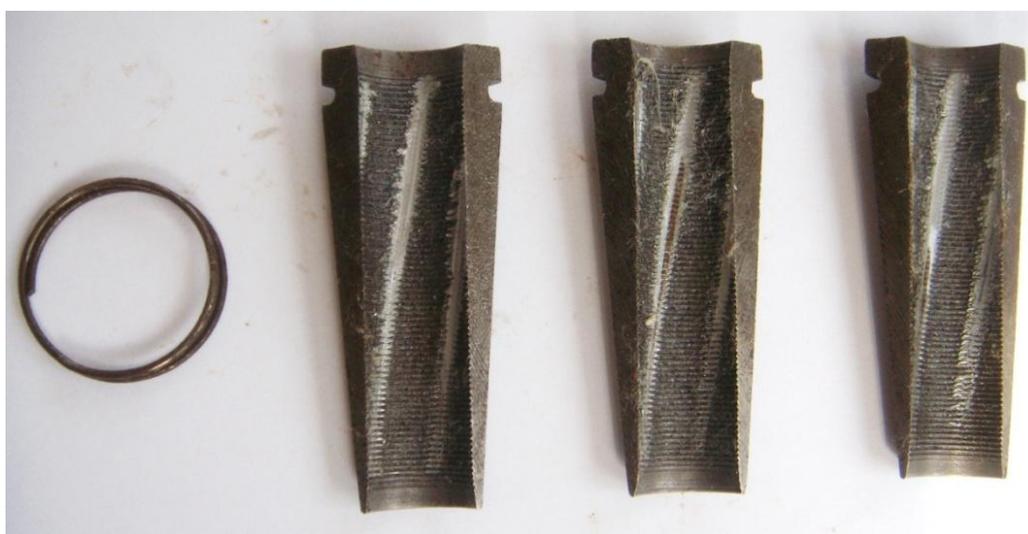
Foi removida uma das cunhas de fixação de um dos cabos da ancoragem Nº1-M-N, onde após desmontagem se pode verificar o desaparecimento total das estrias nos pontos de contacto entre o tirante e as paredes internas da cunha.

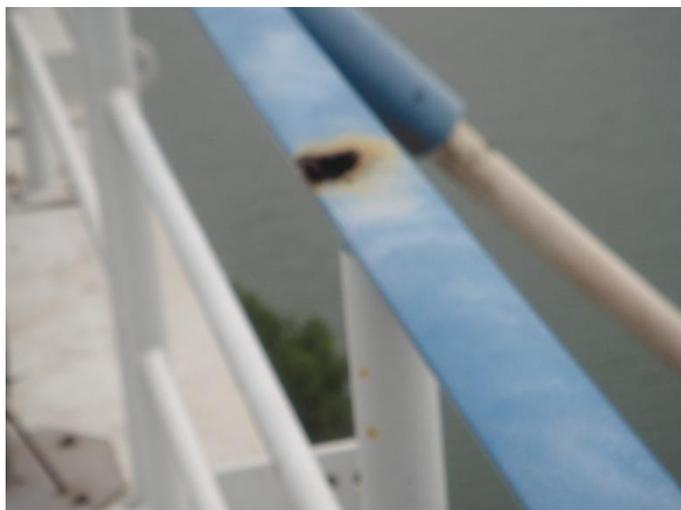
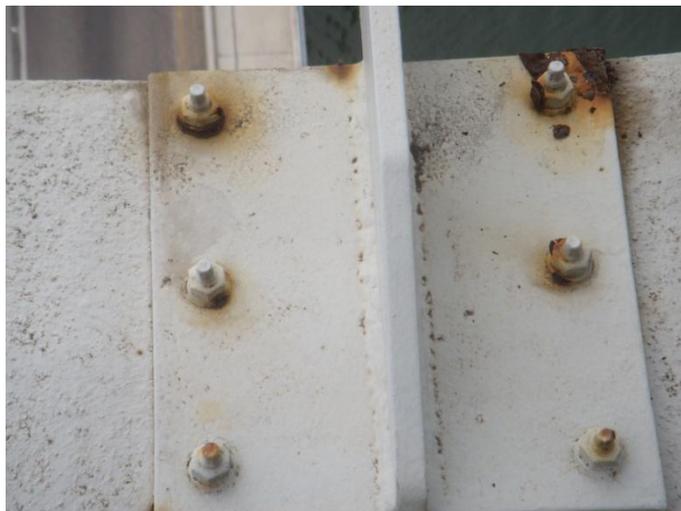
Foram inspeccionados os elementos metálicos no topo do pilar sul onde se verifica que as torres de ancoragem se encontram em boas condições estruturais e de protecção anti-corrosiva.

Verificam-se também neste pilar a existência de alguns pontos de corrosão em elementos não estruturais como varandins e chumbadouros de fixação de ancoragem para bailéus, que deverão ser futuramente corrigidos.

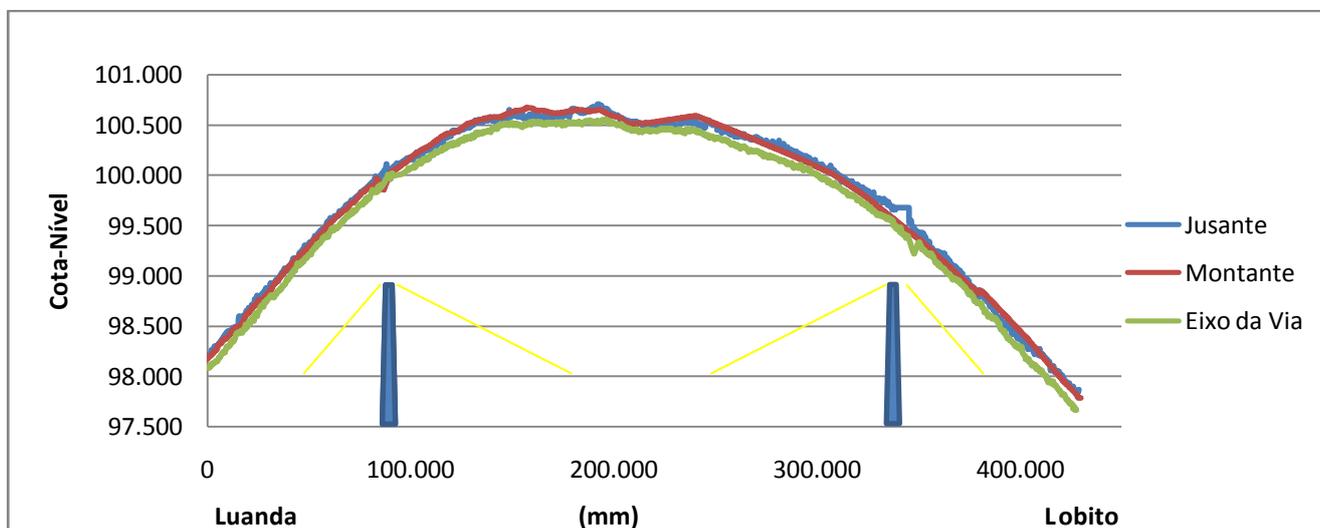
Após o levantamento de pontos a cada 200mm é possível verificar a existência de uma inflexão acentuada no vão central e uma ligeira inflexão em parte do tramo compreendido entre o pilar norte e o vão central.

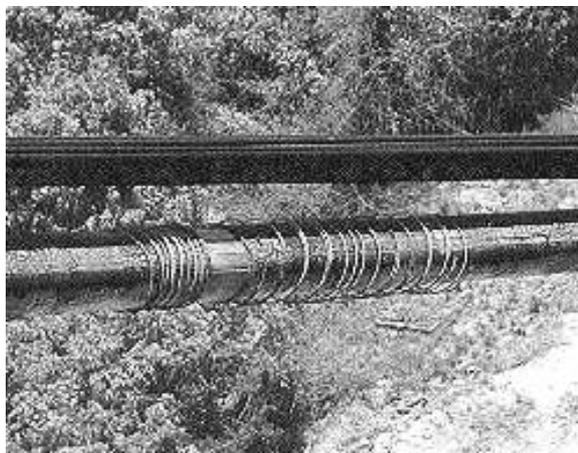
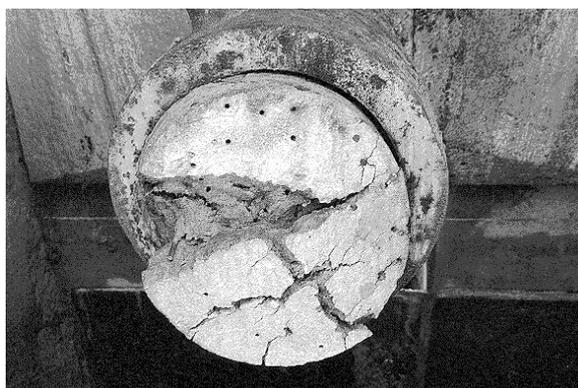
ção acentuada de partes dos mesmos, pondo a descoberto diversos arames. Ignora-se se esses arames pertencem aos cabos, o que indicaria que já há algum escorregamento no interior das ancoragens, ou se são apenas os fios adicionais colocados para travamento do conjunto.

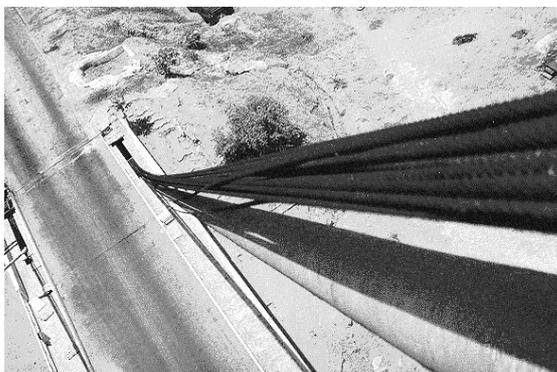
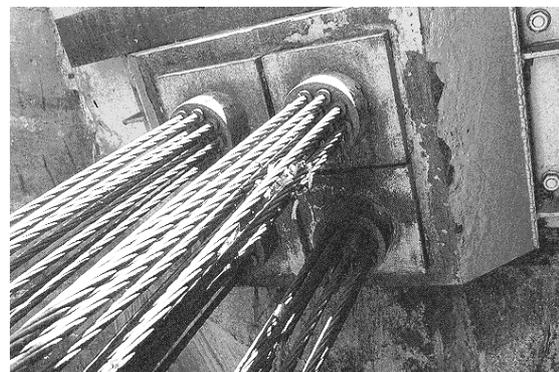
ragem constituindo aí um ponto anguloso que pode levar à sua rotura.

f) De acordo com o documento de fixação de forças nos cabos, emitido em 1992 pela empresa que procedeu aos trabalhos, os cordões estão esticados a tensões normalmente usadas em cabos de pré-esforço (75 a 80% Rg), portanto bastante superiores aos 45% da tensão de rotura usualmente utilizados nos tirantes.
