**Universidade Federal de Pernambuco  
Centro de Tecnologia e Geociências  
Graduação em Engenharia Civil**

**ESTUDO DAS PATOLOGIAS EM ESTRUTURAS  
DE CONCRETO ARMADO EM REGIÕES  
AGRESSIVAS  
ESTUDO DE CASO: PONTE DUARTE COELHO  
RECIFE-PE**

**Recife, Fevereiro de 2012.**

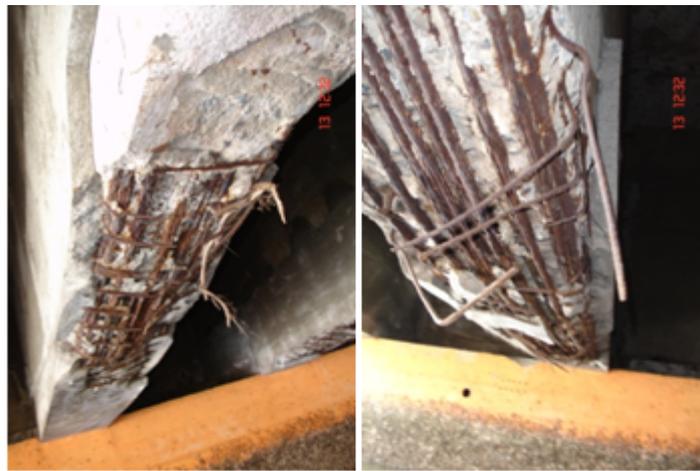
Através da inspeção visual da ponte, foram localizados danos na estrutura, principalmente causados pela oxidação e/ou corrosão das armaduras. Em diversos pontos da estrutura, o aço oxidado aumentou bastante seu volume provocando o aparecimento de trincas e fissuras no concreto deixando-o ainda mais exposto às intempéries.

*Foto 5 – Corrosão das armaduras deslocamento do concreto original nas longarinas*

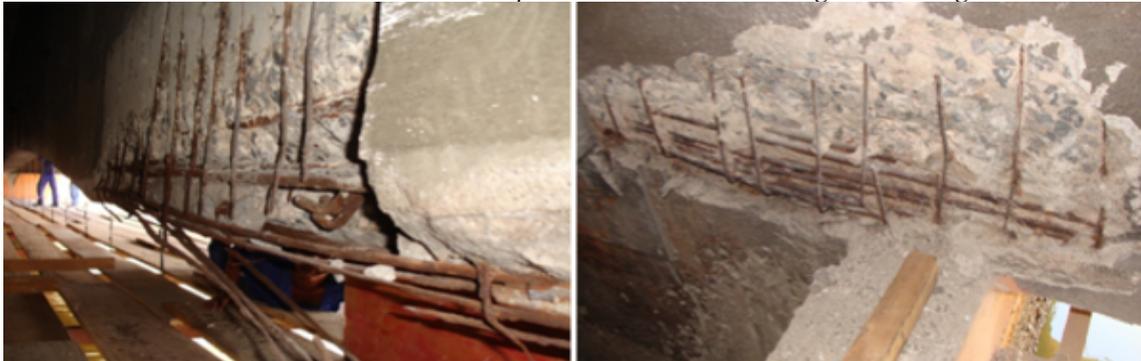
*Foto 6 - Corrosão das armaduras e deslocamento do concreto nas longarinas*

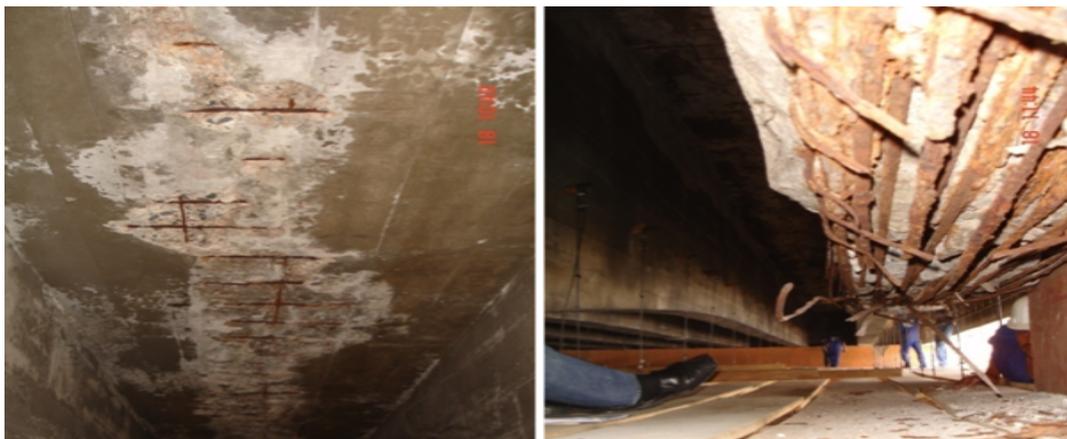
O sistema de drenagem precário da ponte contribuiu com a aceleração do processo de desagregação do concreto através da percolação de águas pluviais pelo seu interior. A cal livre existente no cimento, agente passivador da armadura, foi retirada, acarretando o surgimento do efeito da carbonatação do concreto e o aparecimento de eflorescências que deixam o concreto mais poroso e mais vulnerável ao ataque de agentes agressivos, tais como cloretos, sulfatos e gás carbônico, dispersos na atmosfera.

*Foto 7 - Corrosão da armadura da laje devido à falha na drenagem e a falta do recobrimento na longarina*

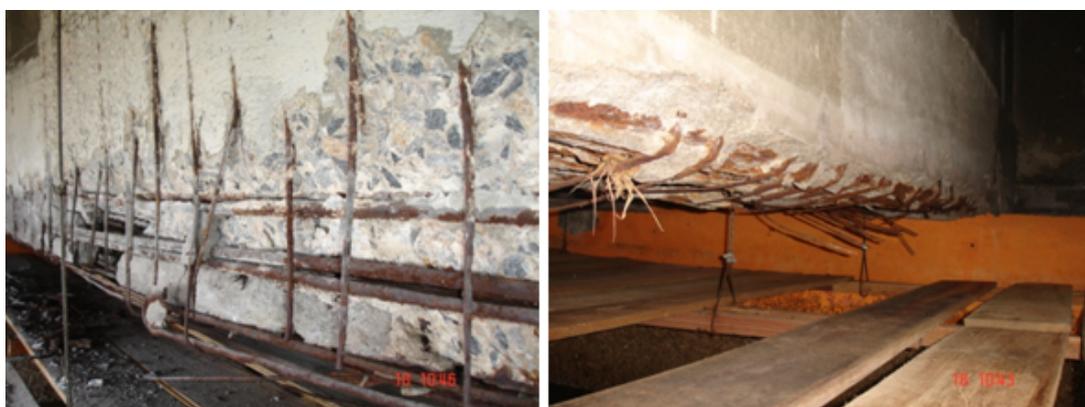
*Foto 8 – Corrosão das armaduras originais deslocamento do nas longarinas*

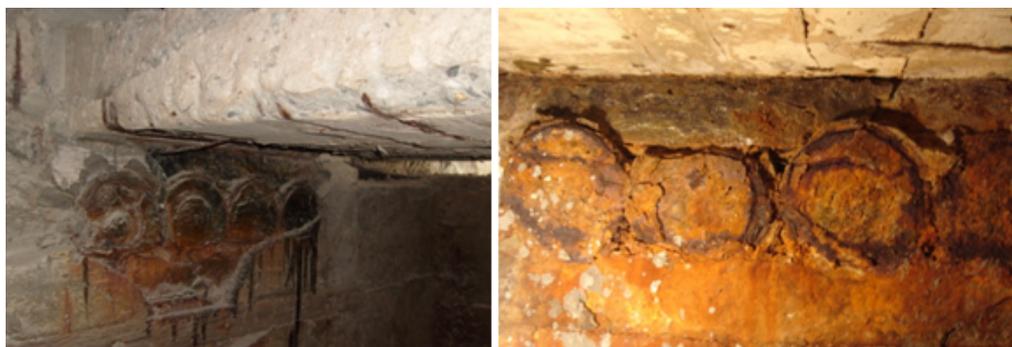
Foi detectado, também, um alto índice de corrosão nos apoios em roletes metálicos existentes em um dos dois pilares centrais, causando o total travamento dos mesmos.

*Foto 9 - Aparelhos de apoio em roletes metálicos altamente corroídos*

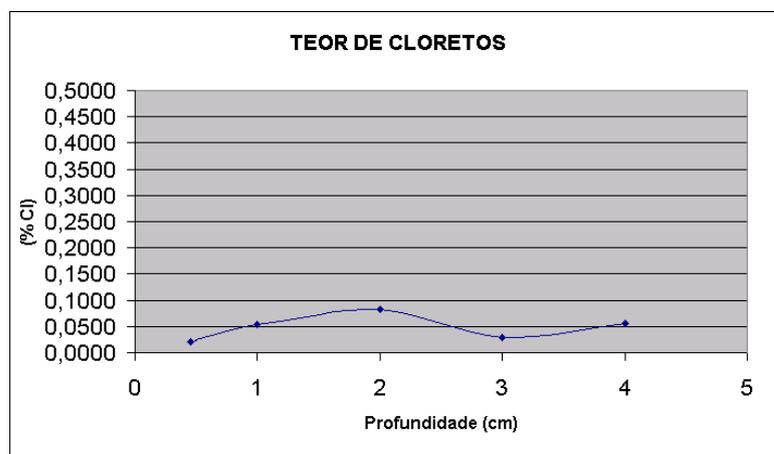
Figura 14 - Perfil de cloretos do ponto 1 (teor de cloretos em relação à massa de cimento abaixo do limite máximo de 0,4%, para despassivação da armadura, em toda a profundidade do furo).

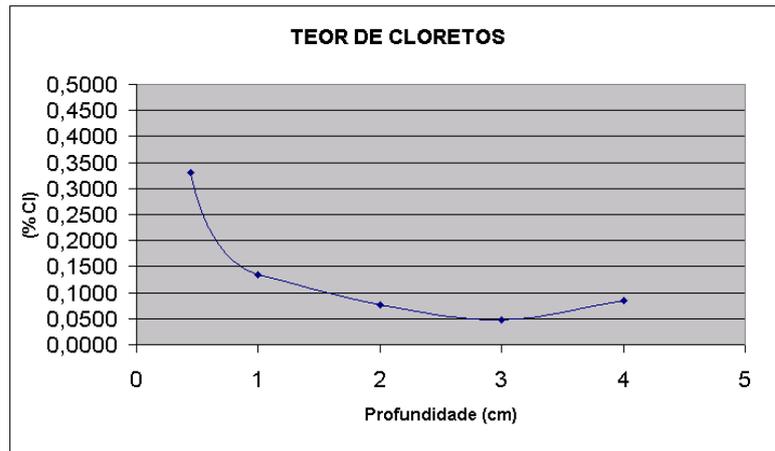
Figura 15 - Perfil de cloretos do ponto 2 (teor de cloretos em relação à massa de cimento abaixo do limite máximo de 0,4%, para despassivação da armadura, em toda a profundidade do furo).

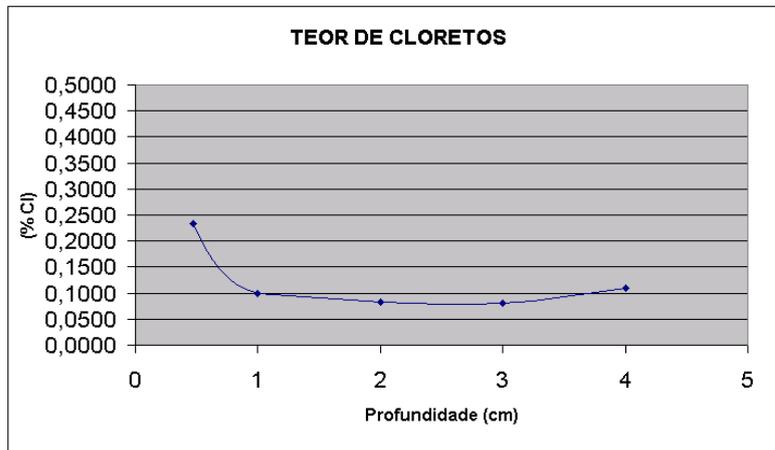
Figura 16 - Perfil de cloretos do ponto 3 (teor de cloretos em relação à massa de cimento abaixo do limite máximo de 0,4%, para despassivação da armadura, em toda a profundidade do furo).

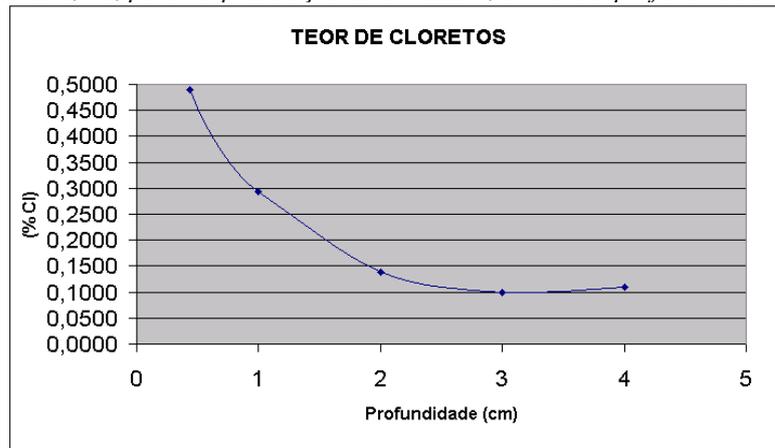
Figura 17 - Perfil de cloretos do ponto 4 (teor de cloretos em relação à massa de cimento acima do limite máximo de 0,4%, para despassivação da armadura, a 0,5 cm de profundidade da superfície da peça).

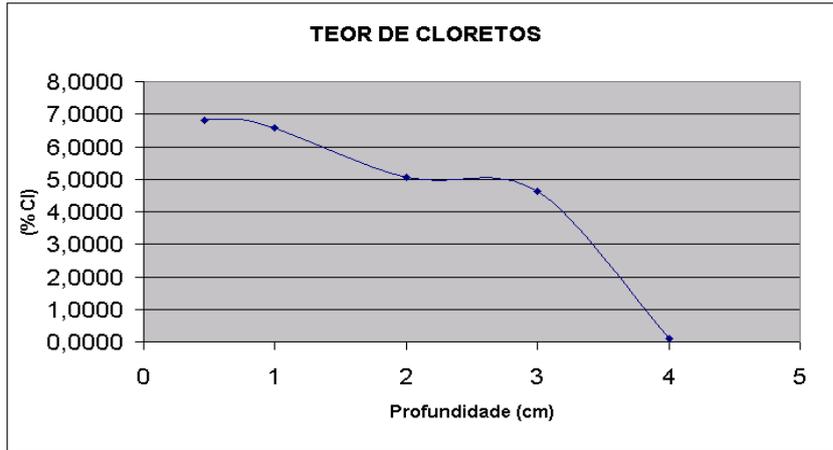
Figura 18 - Perfil de cloretos do ponto 5 (teor de cloretos em relação à massa de cimento altíssimo, até a profundidade próxima aos 4,0 cm da superfície da peça).

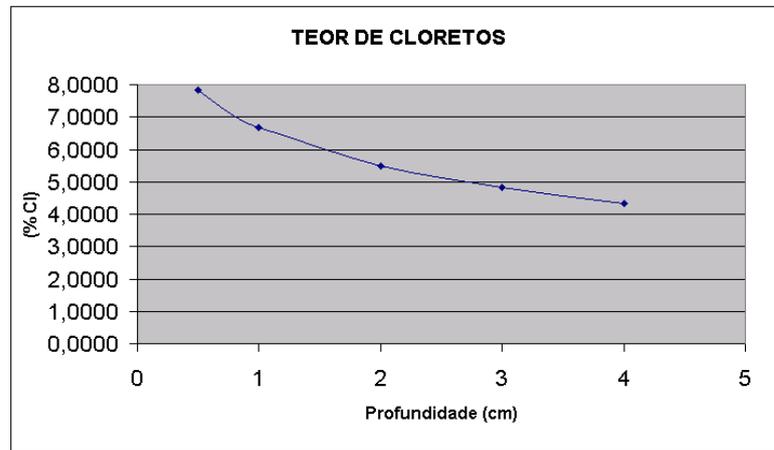
Figura 19 - Perfil de cloretos do ponto 6 (teor de cloretos em relação à massa de cimento altíssimo, em toda a profundidade do furo).

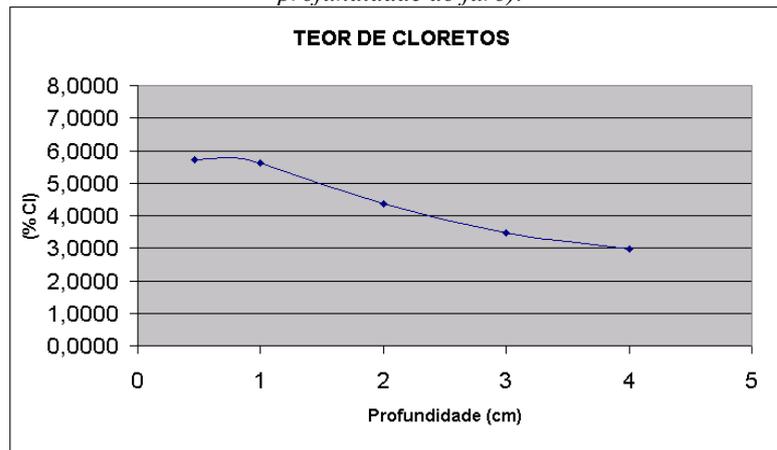
Figura 20 - Perfil de cloretos do ponto 7 (teor de cloretos em relação à massa de cimento altíssimo, em toda a profundidade do furo).

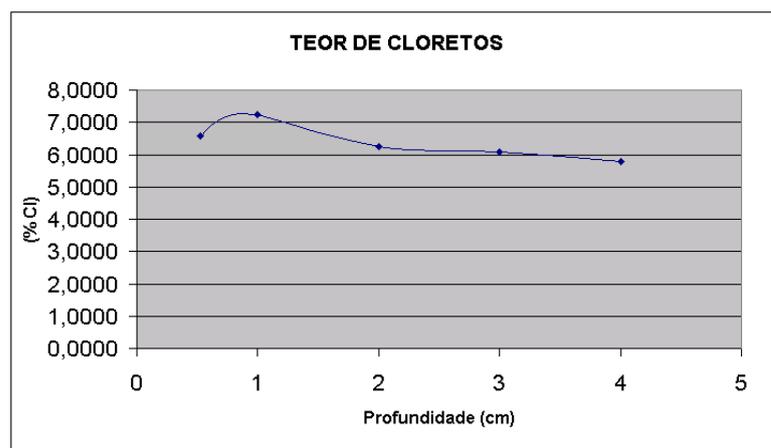
Figura 21 - Perfil de cloretos do ponto 8 (teor de cloretos em relação à massa de cimento altíssimo, em toda a profundidade do furo).

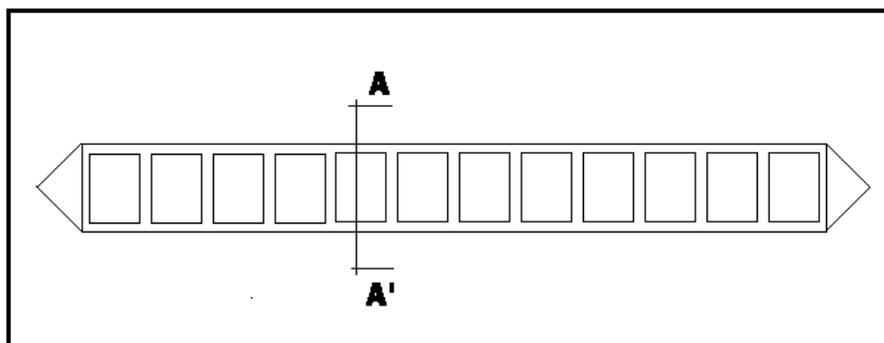
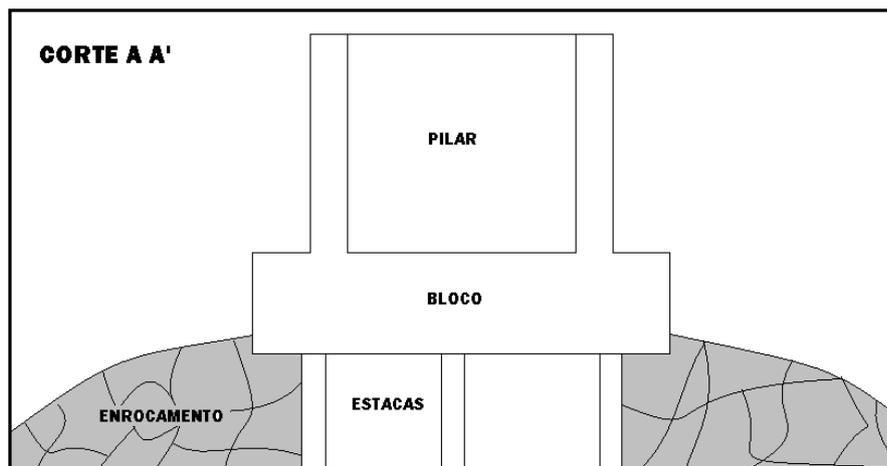
Foi constatado que, na porção submersa inspecionada (Figuras 22 e 23), o concreto estava em sua forma íntegra.

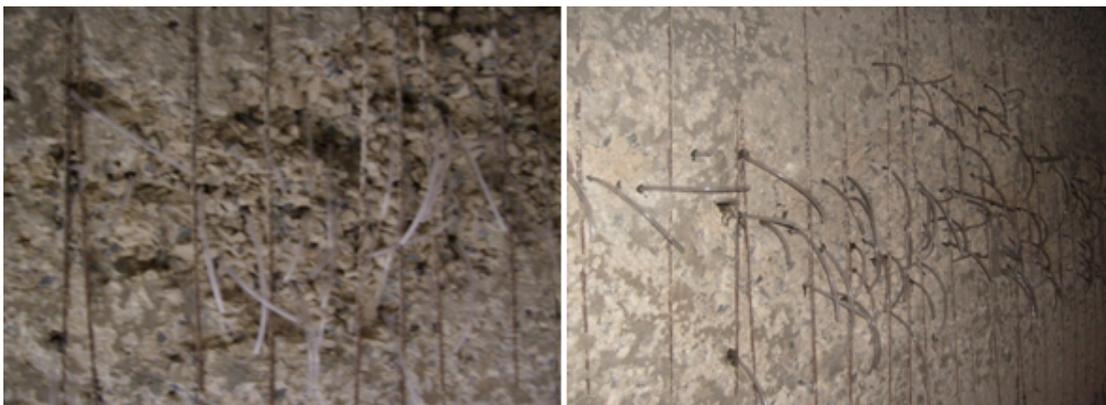
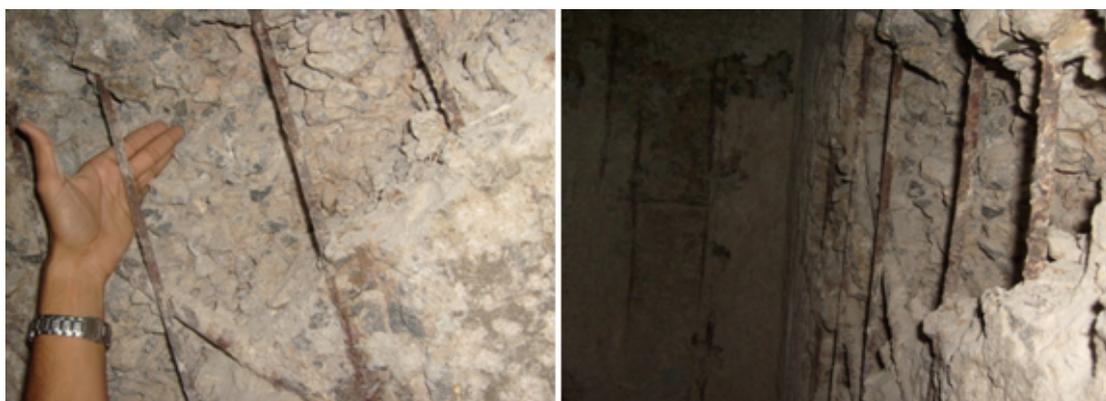
Após a execução do apicoamento, foram detectados grandes ninhos de concretagem (*Foto 11 e 12*), provenientes de falhas construtivas e uma grande quantidade de armaduras sem recobrimento. Assim, foi necessário o preenchimento dos vazios com a injeção de microcimento sob pressão, através de um compressor de ar e bomba pneumática de injeção.

*Foto 11 - Vazios existentes no concreto das longarinas e falta de recobrimento das armaduras –*

*Foto 12 - Vazios existentes no concreto das longarinas e falta de recobrimento das armaduras*

As barras de aço escoadas ou com redução acentuada da seção útil de trabalho, foram substituídas por barras novas, através de superposição ou soldagem à parte intacta da armadura primitiva, de outras barras de diâmetro adequado, de forma a, pelo menos se restabelecer a seção original da ferragem.

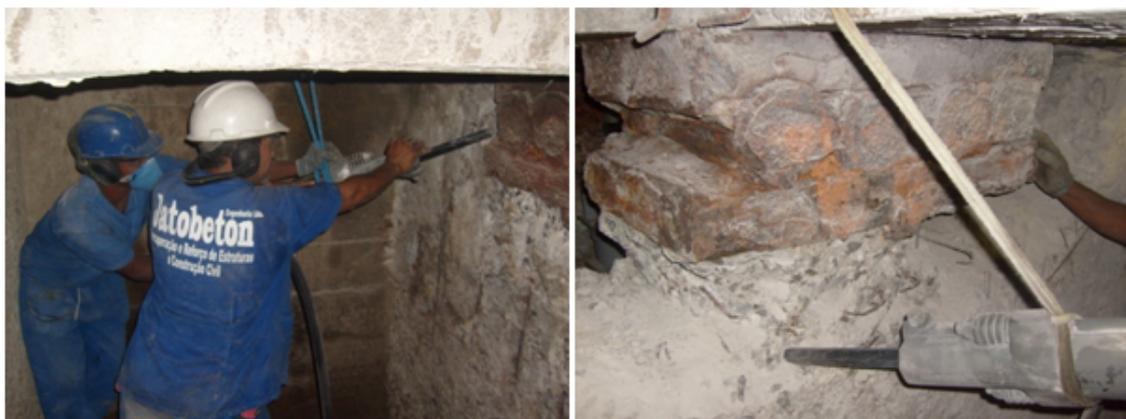
*Figura 27 - Demolição do apoio para retirada dos roletes metálicos*

Como os roletes metálicos se encontravam totalmente travados devido ao processo de corrosão, a sua remoção só foi possível através da demolição do apoio (*ver figura 25*).

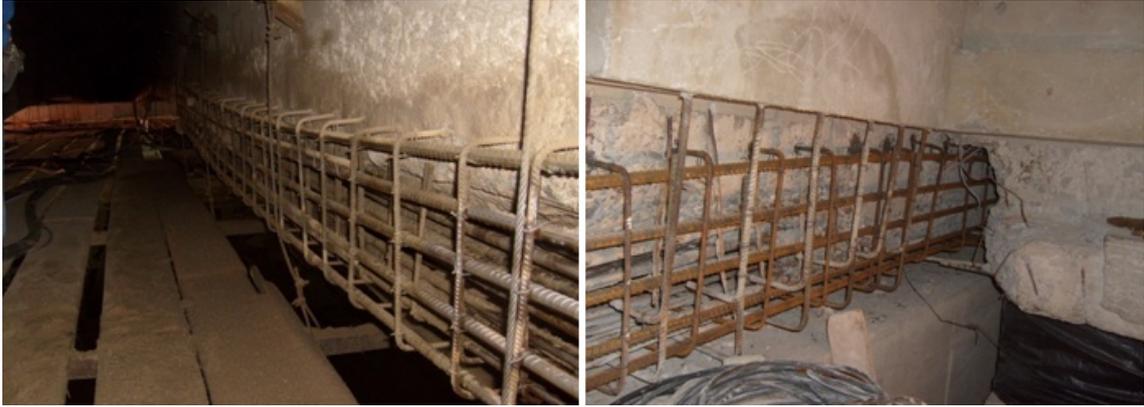
*Foto 18 - Armadura de reforço da longarina*

Com a perda da seção das armaduras positiva das longarinas, nas proximidades dos apoios centrais, foi elaborado um projeto de reforço para restabelecer a capacidade de carga necessária. As Figuras 29 e 30 e as Fotos 18,19,20,21 a seguir, ilustram os detalhes do projeto e o procedimento executado.
