TEMA: Investigação das causas dos acidentes da BR-101, Km 77

13 de março de 2014

## Investigação das causas dos acidentes da BR- 101, Km 77.

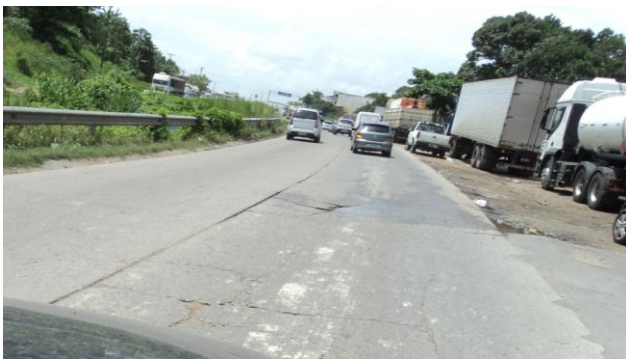
Figura 2:

Exemplo de assentamento da placa de concreto no km 77

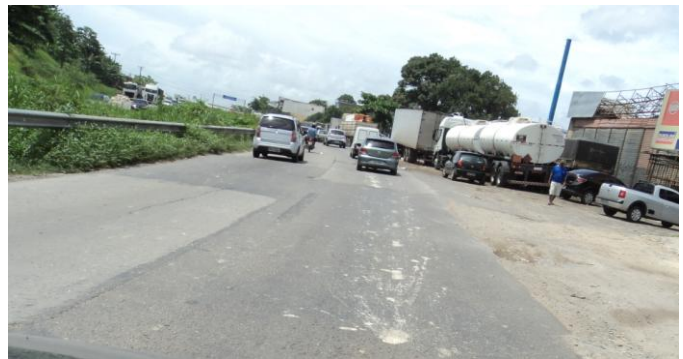
Figura 3:

Exemplo de grandes reparos no km 77

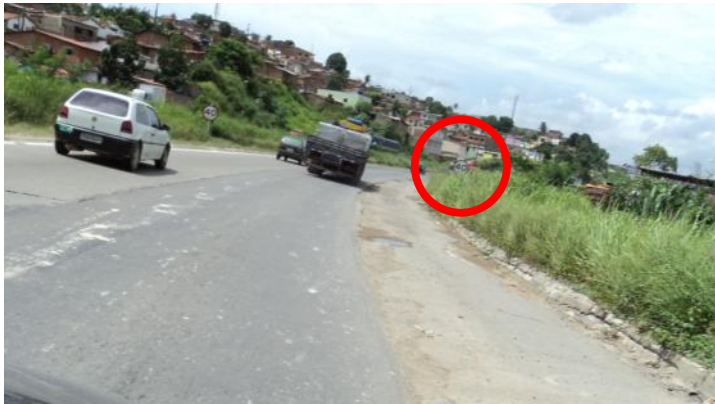
Entretanto é comum nesta região encontrarmos muitas placas *pixadas*, quebradas e danificadas, por ação da própria população, e até mesmo placas encobertas por vegetação, que cresce sem controle nos acostamentos, impedindo a utilização destas. No km 77 a situação não é diferente, como é possível constatar nas fotos abaixo.

Figura 4: Sinalização Vertical encoberta pela vegetação.  
Fonte: Autores

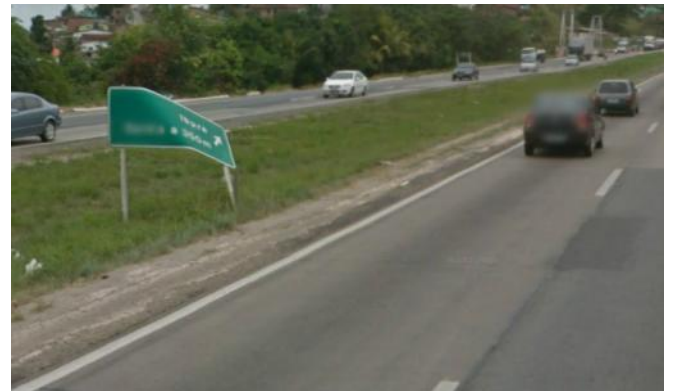
Figura 5: Sinalização Vertical danificada.  
Fonte: Google maps

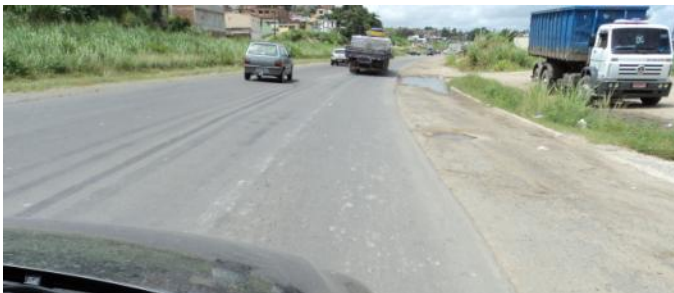
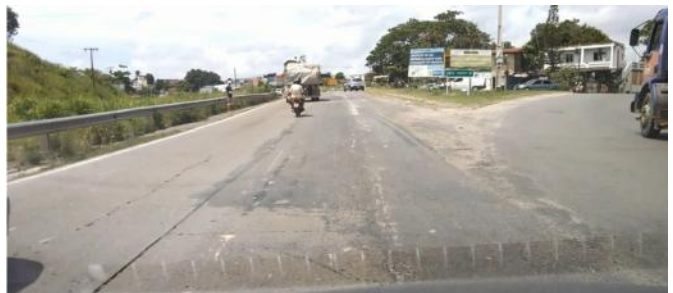
Figura 6: Sinalização Horizontal encoberta ou apagada.  
Fonte autores

Figura 7: Sinalização Horizontal encoberta ou apagada.  
Fonte: Autores

Com relação à sinalização horizontal, é perceptível o que um extenso serviço de recapeamento foi feito no trecho do km 77, entretanto a sinalização não foi revitalizada como também podemos ver nas imagens acima.

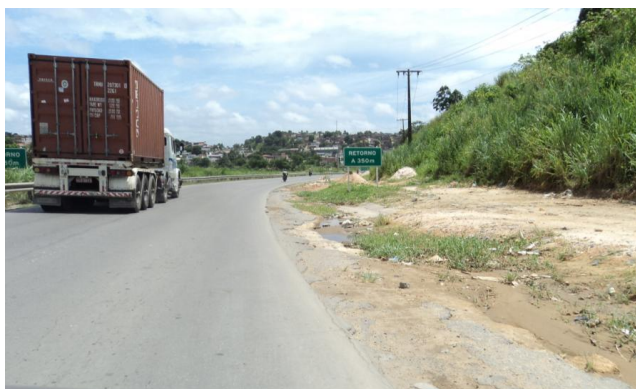
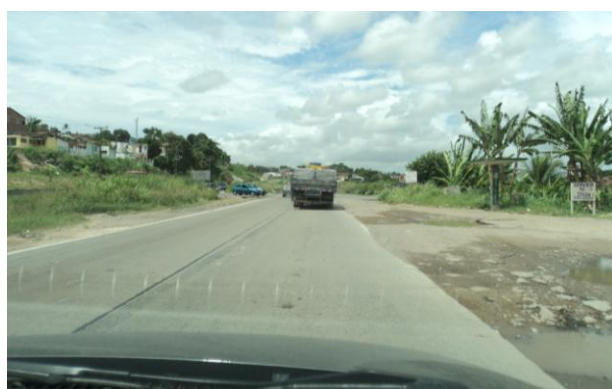
No km 77 as condições de drenagem são péssimas devido à má condição dos acostamentos, contribuindo para o *empoçamento* de água e resíduos lançados pela população, como é possível verificar nas seguintes fotos. Outro ponto que pode ser observado durante as análises do ICP, é deficiência da selagem das juntas ao longo de todo trecho. Situação que, como visto anteriormente, reduz significativamente a vida útil, acelerando os prazos de manutenção da via, sendo um ponto a ser observado mais atentamente.

Figura 9: Sistema de drenagem ineficiente.  
Fonte: Autores

Figura 10: Sistema de drenagem ineficiente  
Fonte: Autores

A ineficiência das drenagens é dado preocupante no que se refere a risco de acidentes. A *aquaplanagem* - camada de água que diminui o atrito entre os pneus e a pista – se destaca como fator de alto risco, bem como buracos encobertos pela água presentes na pista, além de bueiros entupidos e valetas interrompidas, aumentando os índices de tombamento dos veículos que passam sobre o trecho alagados.
