**INVESTIGAÇÃO DAS CAUSAS DOS ACIDENTES DA BR-101,  
KM 65**

**Recife  
2015**

Trabalho de Conclusão de Curso submetido  
ao Departamento de Engenharia Civil da  
Universidade Federal de Pernambuco como  
parte dos requisitos necessários para  
a obtenção do grau de Engenheiro Civil.

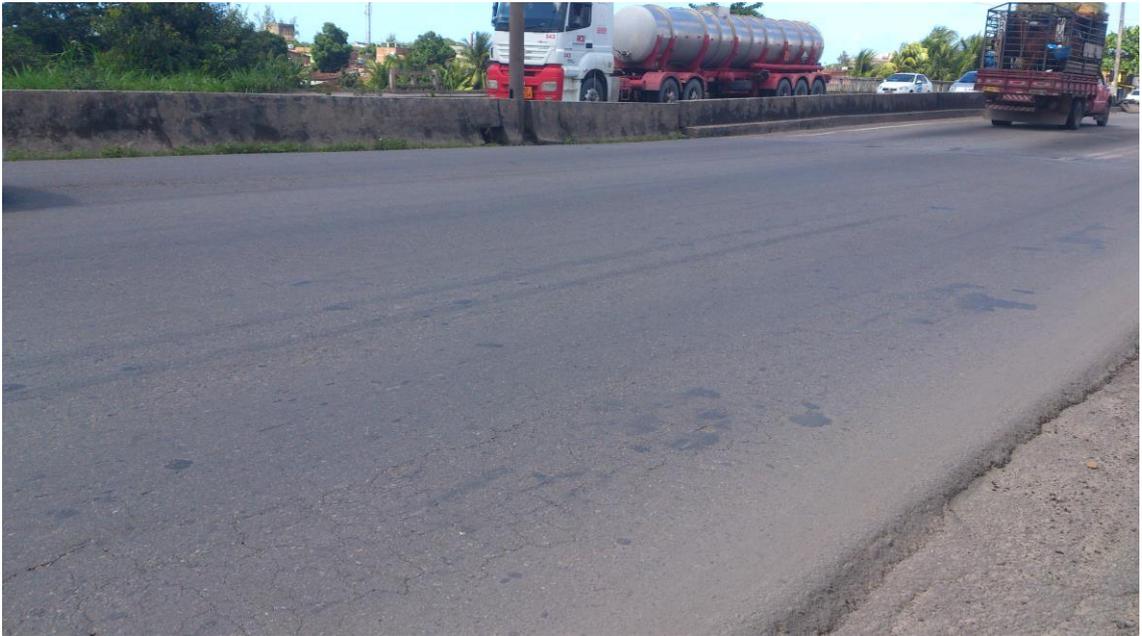
existe fiscalização eletrônica não há nenhum tipo de advertência quanto à velocidade. Tais falhas, pode-se observar nas figuras a seguir.

**Figura 8: Verificada a inexistência de sinalização horizontal. – Fonte: Flávia e Izabela**

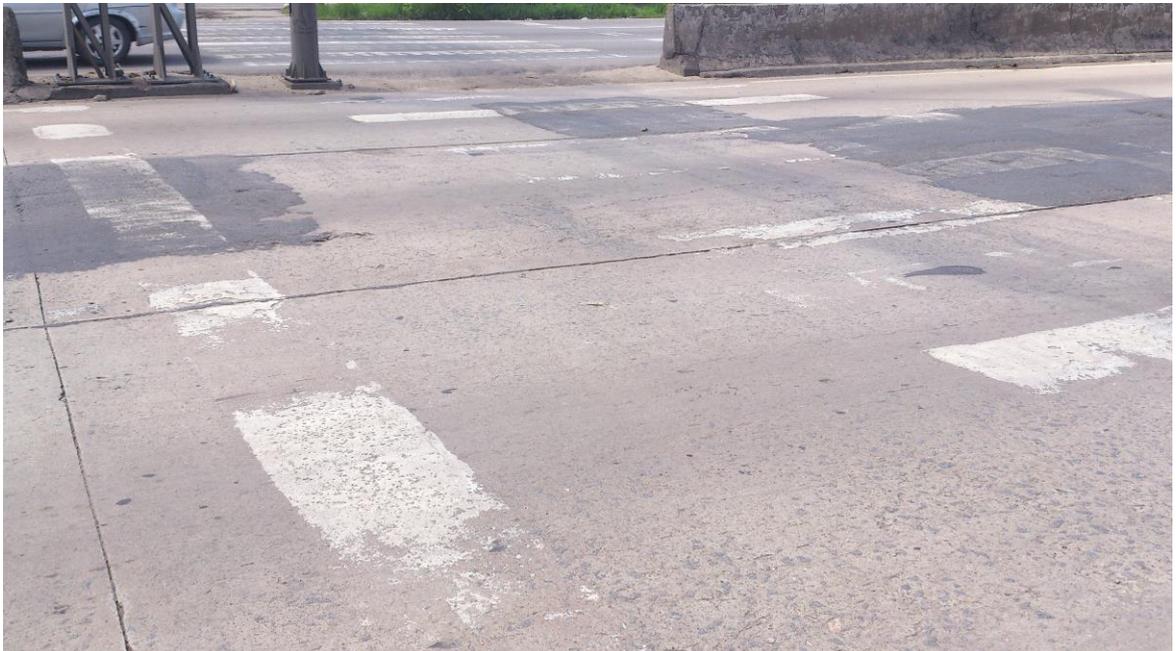
**Figura 9: Trecho na fiscalização eletrônica, verificado faixa de pedestre apagada.  
Fonte: Flávia e Izabela**

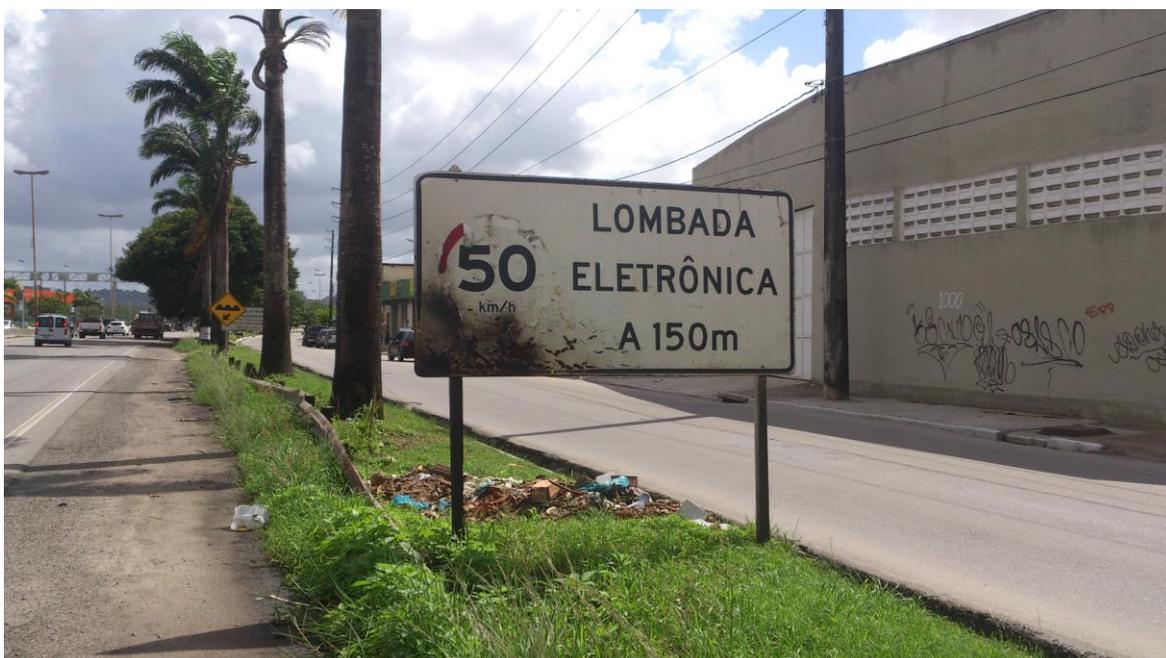
Foi verificada sinalização vertical regular no Km 65. No trecho há placas de identificação quilométrica, de advertência quanto a sinalização eletrônica, placas indicativas de velocidade no Km 65,5 sentido crescente, de orientação de destino e de regulamentação, mas algumas bastante danificadas como se pode ver nas fotos abaixo. Não existem placas que indicam a travessia de pedestres.

Figura 10: Placas danificadas ao longo do trecho. – Fonte: Flávia e Izabela

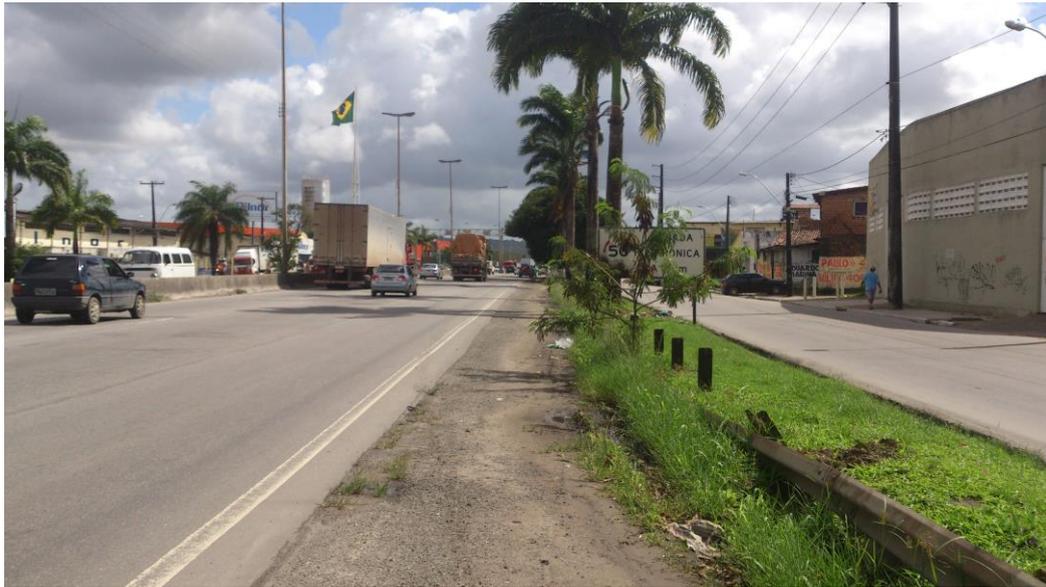
Figura 11: Placa indicando sinalização eletrônica, porém parte dela obstruída pela vegetação.  
Fonte: Flávia e Izabela

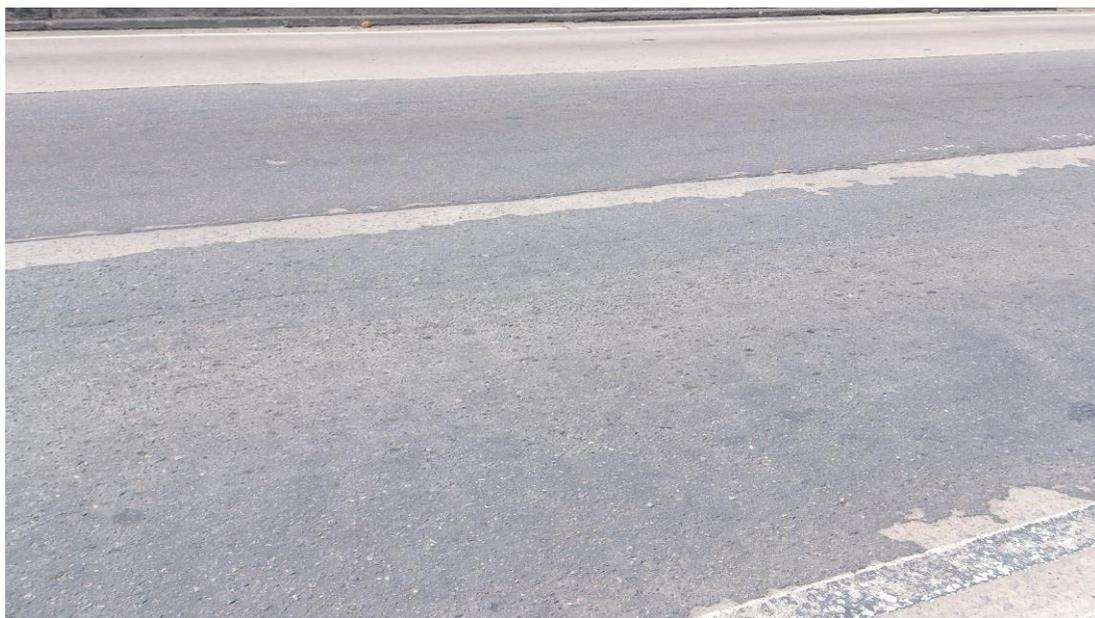
**Figura 12: Faixas totalmente cobertas por CBUQ.**  
**Fonte: Flávia e Izabela**

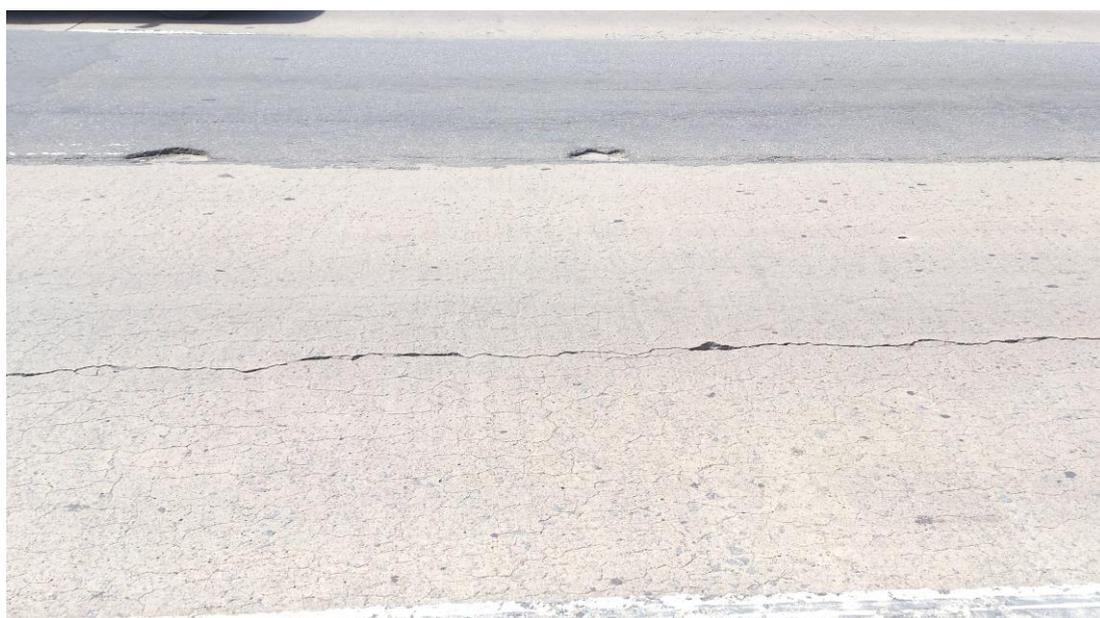
Com menor incidência foi visualizado placas com fissuras lineares que *“são fissuras que atingem toda a espessura da placa de concreto dividindo-a em duas ou três partes”* e pequenos reparos que *“entende-se como “pequeno reparo” uma área do pavimento original menor ou igual a 0,45m<sup>2</sup>, que foi removida e posteriormente preenchida com um material de enchimento”*.

**Figura 13: Faixa fissurada**  
**Fonte: Flávia e Izabela**

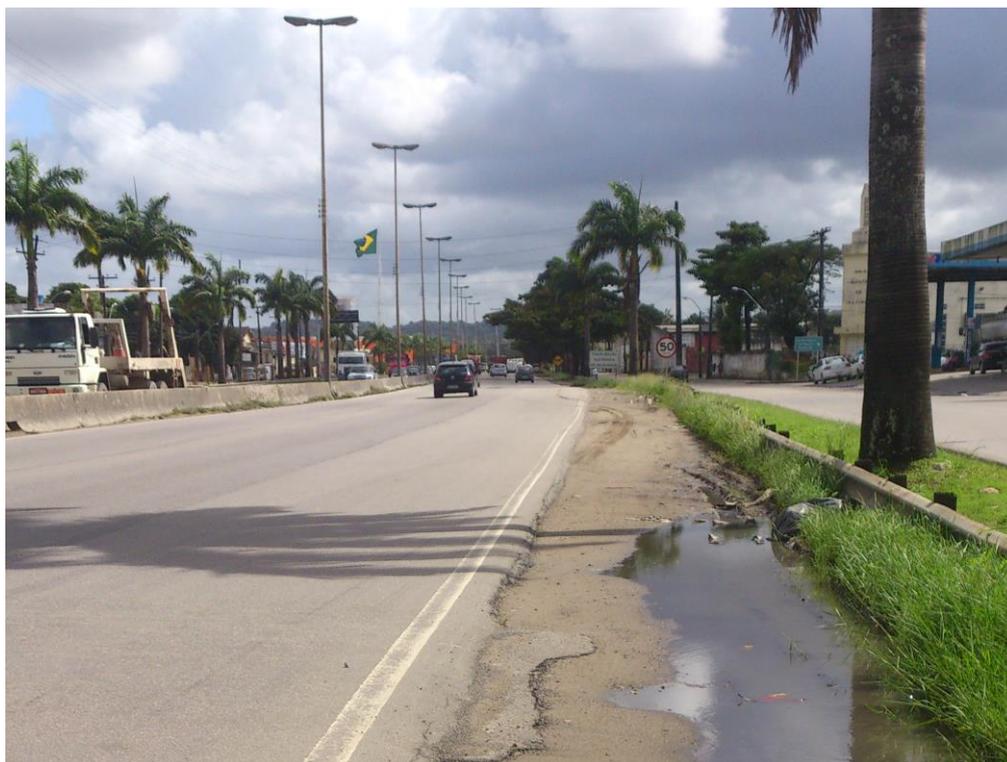
Também verificou-se, placas com desnível pavimento-acostamento que *“é o degrau formado entre o acostamento e a borda do pavimento”*. Além de placas com Desgaste superficial que é caracterizado como *“descolamento da argamassa superficial fazendo com que os agregados aflorem na superfície do pavimento, e com o tempo fiquem com a superfície polida”* e também placas com Fissuras de retração plástica que *“são pouco profundas (superficiais), de pequena abertura (inferior a 0,5 mm) e de comprimento limitado”*. Também foram verificadas placas com passagem de nível que *“são defeitos que ocorres em passagens de nível, consistindo de depressões ou elevações próximas aos trilhos”*.

**Figura 14: Desnível pavimento-acostamento**  
**Fonte: Flávia e Izabela**

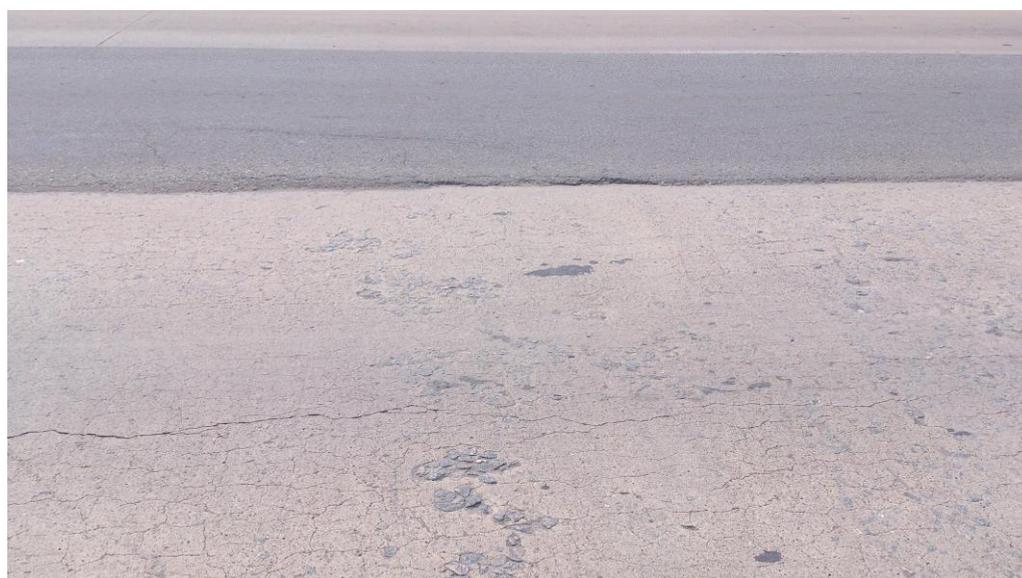
**Figura 15: Desgaste superficial**  
**Fonte: Flávia e Izabela**

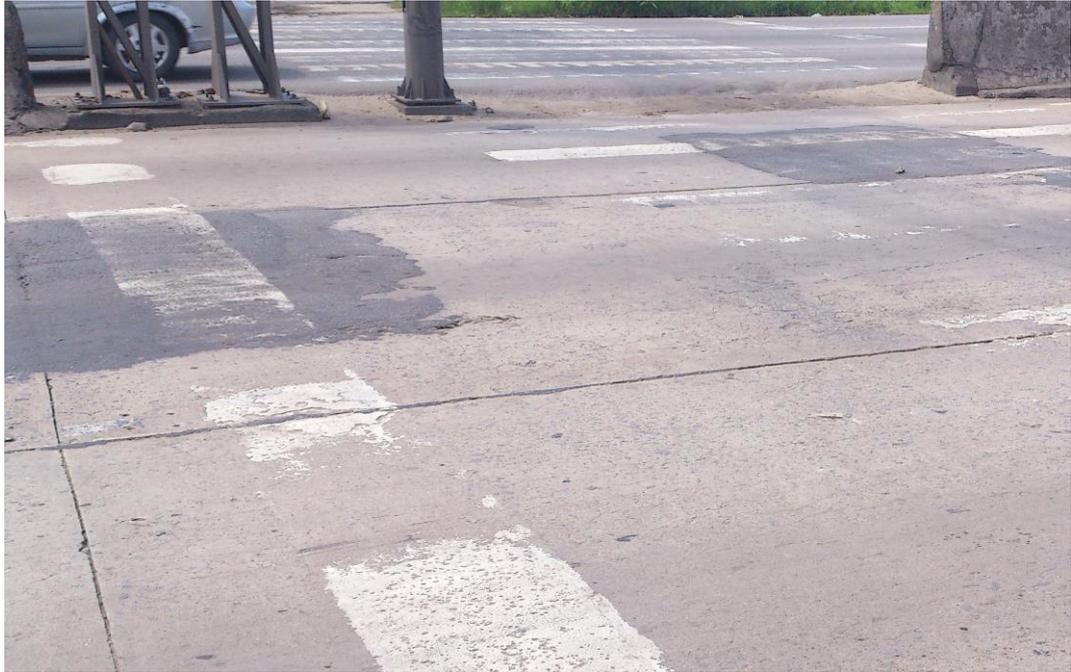
**Figura 16: Pequenos reparos**  
**Fonte: Flávia e Izabela**

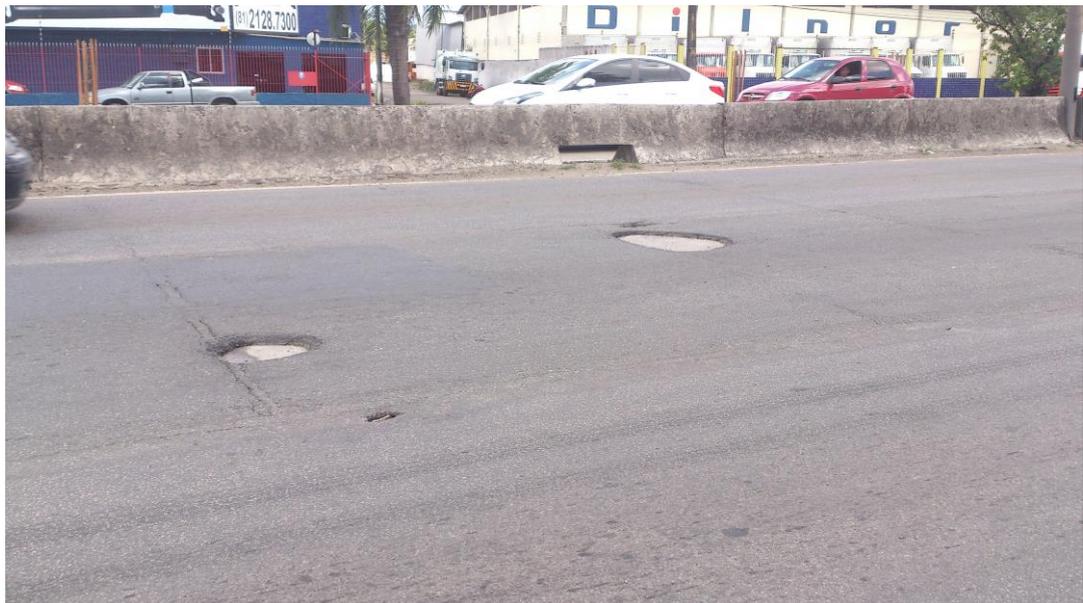
**Figura 17: Buracos**  
**Fonte: Flávia e Izabela**

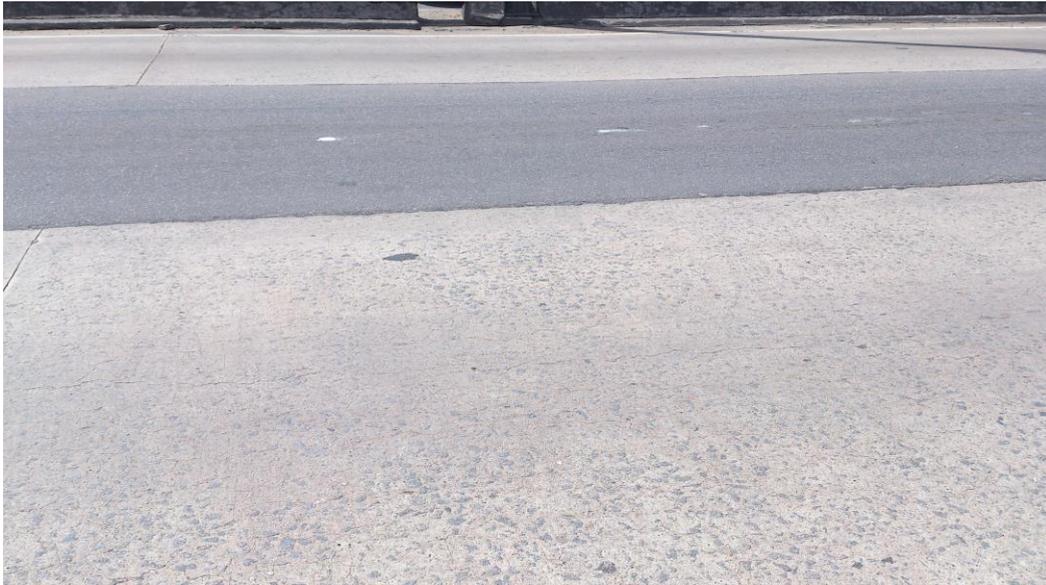
**Figura 18: Grandes Reparos**  
**Fonte: Flávia e Izabela**
