UNIVERSIDADE FEDERAL DE PERNAMBUCO

DEPARTAMENTO DE ENGENHARIA CIVIL

TRABALHO DE CONCLUSÃO DE CURSO

AVALIAÇÃO DAS CAUSAS DOS ACIDENTES DO KM 79, DA BR-101

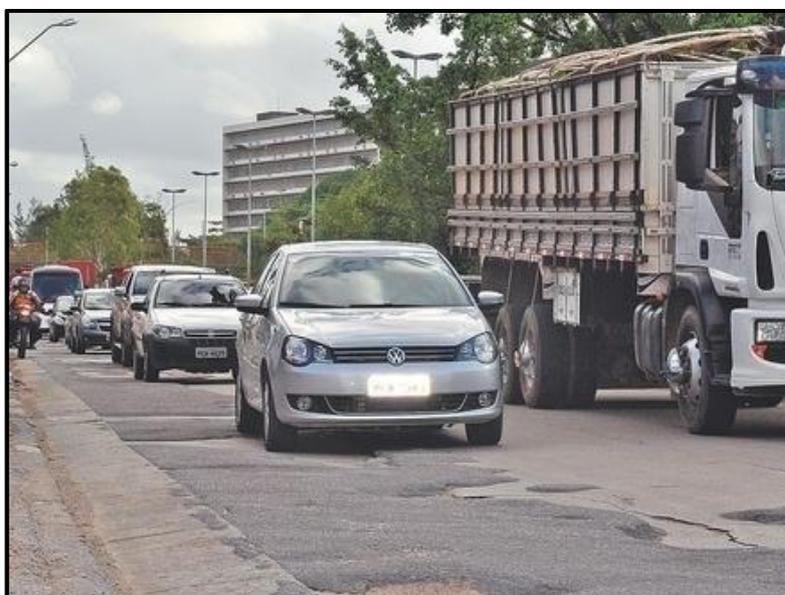
Figura 23 - Deterioração da BR-101

A requalificação, orçada em R\$ 216 milhões, inclui a remoção de todas as placas de concreto e do antigo asfalto, além do revestimento do acostamento e capinação.

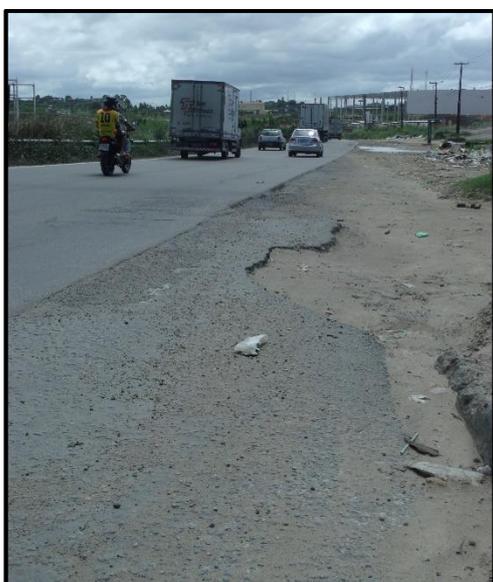
Figura 39 - Acostamento Deteriorado – Trecho Sul/Norte

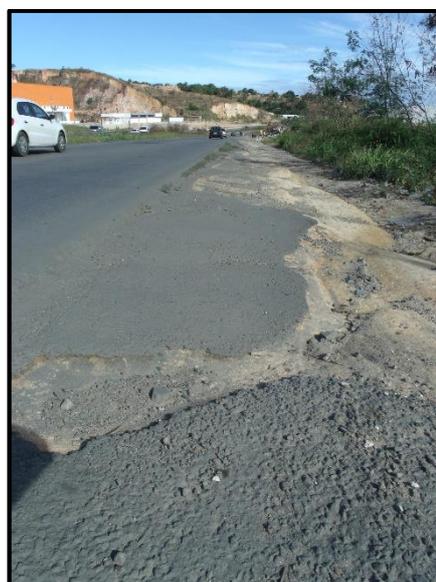
Figura 40 - Acostamento Deteriorado – Trecho Norte/Sul

No caso dos acostamentos consegue-se perceber com maior facilidade. Praticamente em todo o trecho norte/sul o acostamento está em precário estado de conservação e nos pontos onde está mais conservado, houve o assoreamento das sarjetas.

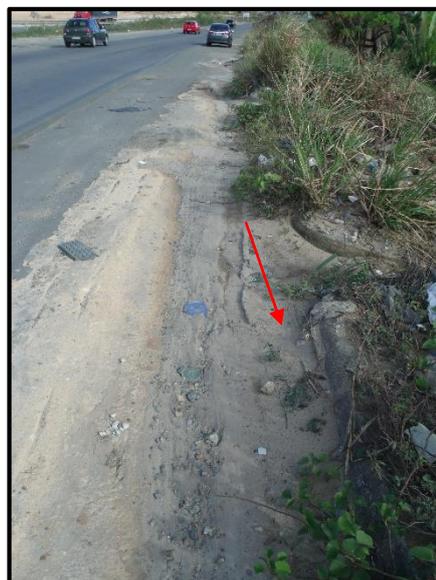
Figura 43 - Sarjeta de Aterro Assoreada - Trecho Norte/Sul

Todas as sarjetas de aterro encontradas no trecho apresentavam-se assoreadas, o que aumenta a lâmina d'água e aumenta o risco de passagem da água sobre o meio fio. Essa passagem pode ocasionar a deterioração do talude de aterro ou do canteiro/passeio. Não foram encontrados taludes de corte no trecho analisado.

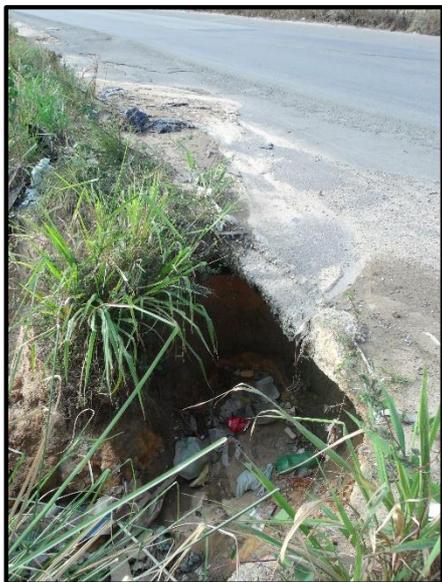
Figura 49 - Erosão do Talude de Aterro - Trecho Norte/Sul

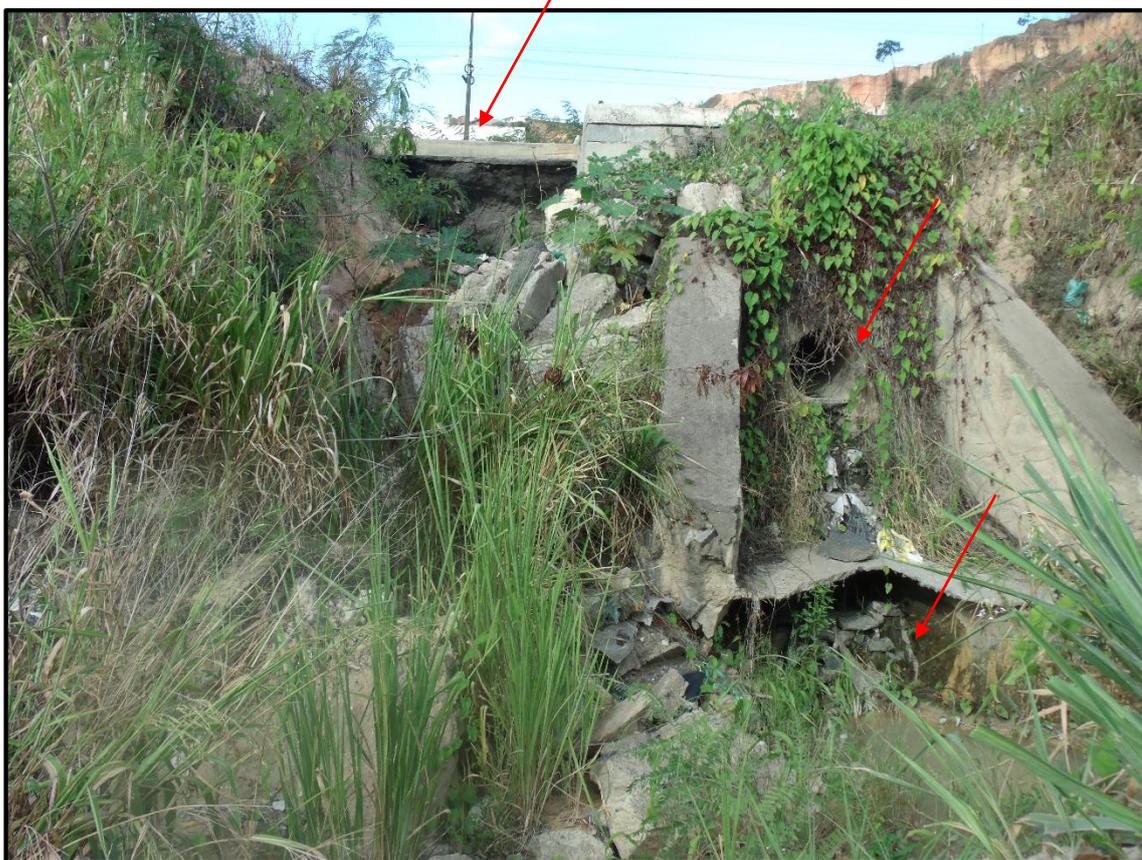
Na única caixa coletora observada no trecho, foram observados a falta de elementos de drenagem importantes. Na saída do tubo de ligação não existia dissipadores de energia, bem como, na base do aterro, não existia a valeta de proteção. O volume d'água chegava em grandes quantidades (devido à obstrução das saídas e descidas d'água), causava danos no pé do aterro (erosão) que levou à instabilidade do talude e levou ao seu desmoronamento em dois pontos do trecho.

Figura 51 - Elementos de Drenagem Inexistentes - Trecho Norte/Sul

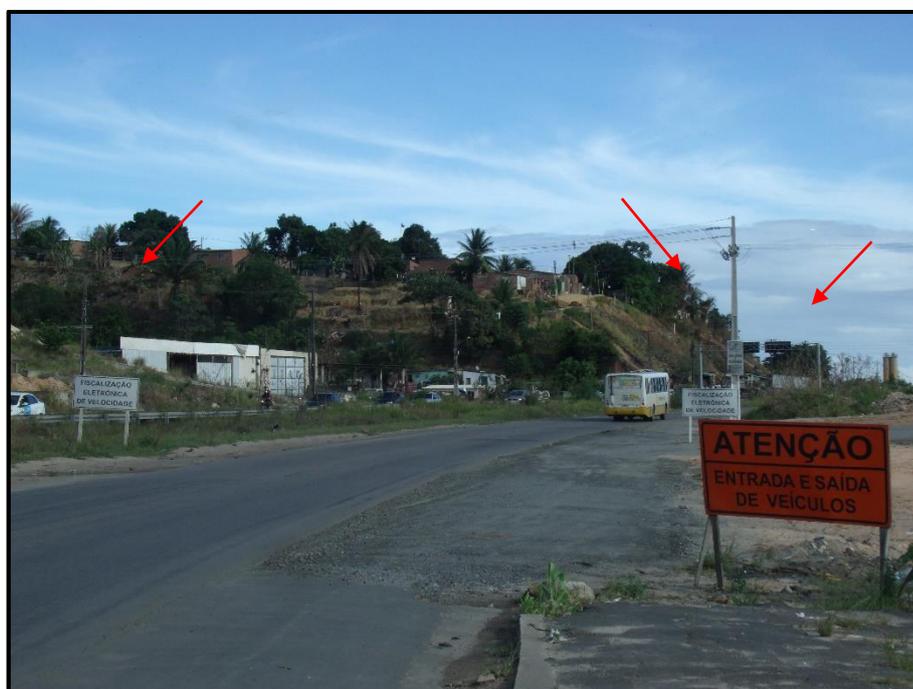
Figura 54 - Sinalização Vertical em Bom Estado de Conservação - Trecho Norte/Sul

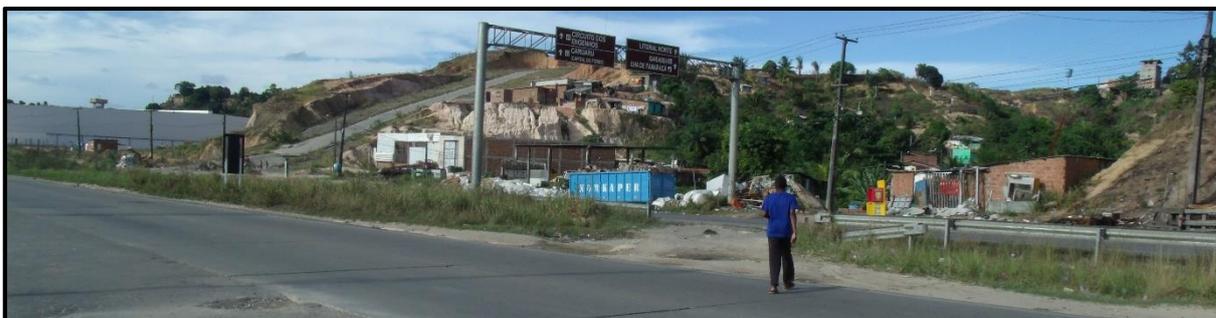
Figura 60 - Travessia Irregular de Pedestres

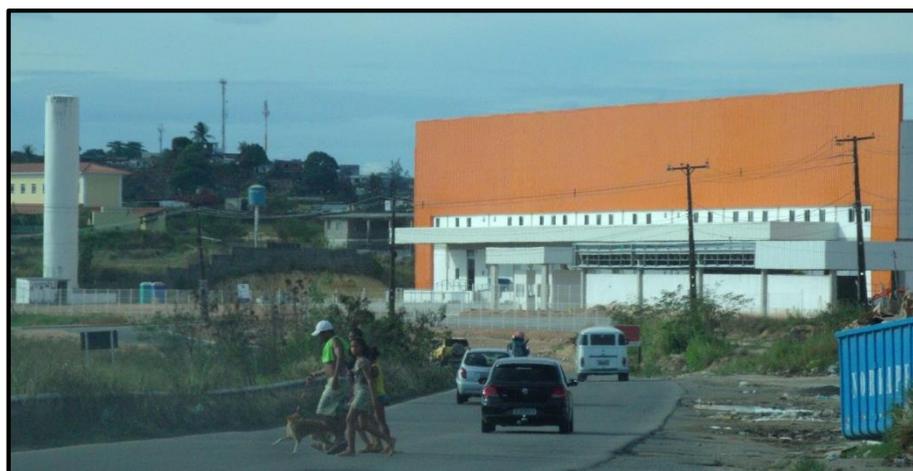
Figura 61 - Travessia Irregular de Pedestres

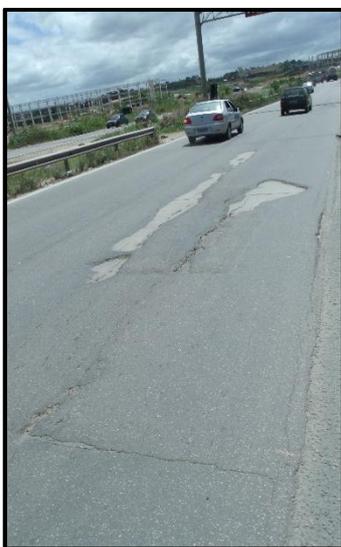
Figura 64 - Fissura Longitudinal
