**PAVIMENTAÇÃO EM CONCRETO ARMADO: EXPERIÊNCIA
PERNAMBUCANA NO QUILÔMETRO 14 DA BR-232**

Trabalho de Conclusão de Curso apresentado à
Universidade Federal de Pernambuco como parte dos
requisitos para obtenção do grau de Engenheiro Civil.

Área de concentração: Engenharia Civil; Infraestrutura
Rodoviária.

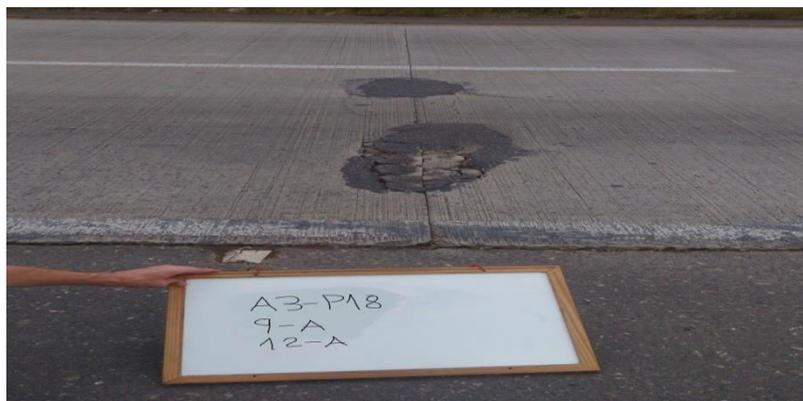
No decorrer da vistoria, os defeitos encontrados eram anotados nas fichas de inspeção do APÊNDICE A, havendo também um registro fotográfico com uso de um quadro para identificação da placa e classificação dos defeitos, assim como, seus graus de severidade. Para maiores esclarecimentos, observar a Figura 19.

Figura 19: Pequeno reparo (9-A) e quebra localizada (12-A) de severidade alta.

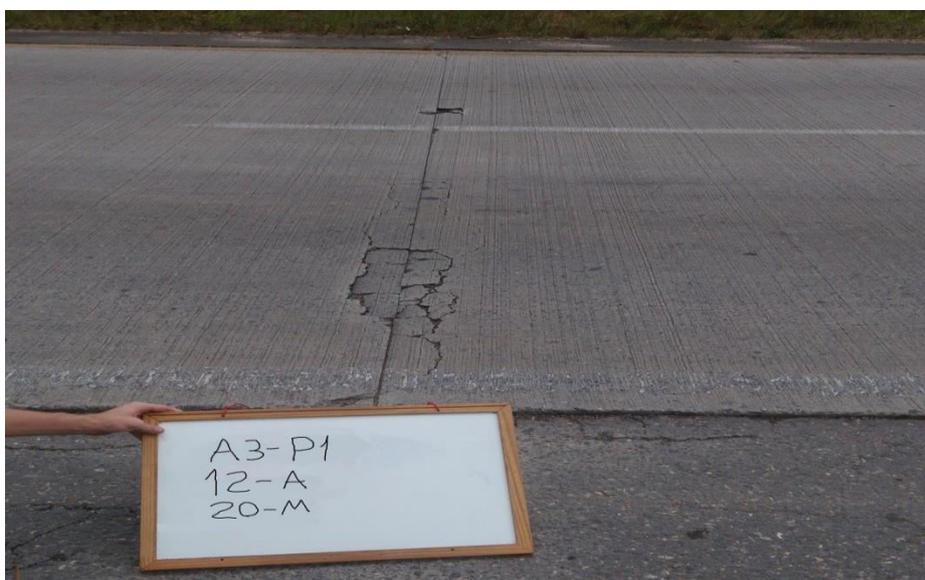
Observou-se que a maioria dos defeitos estavam próximos às juntas transversais das placas, sendo uma grande percentagem delas atingidas por falhas como quebras localizadas, como as da figura abaixo. Em algumas dessas falhas, anotou-se algumas informações adicionais nas fichas complementares do APÊNDICE B, além de considerações importantes para auxiliar e justificar o grau de severidade atribuído.

Figura 20: Quebra localizada na Placa 01 da amostra 01

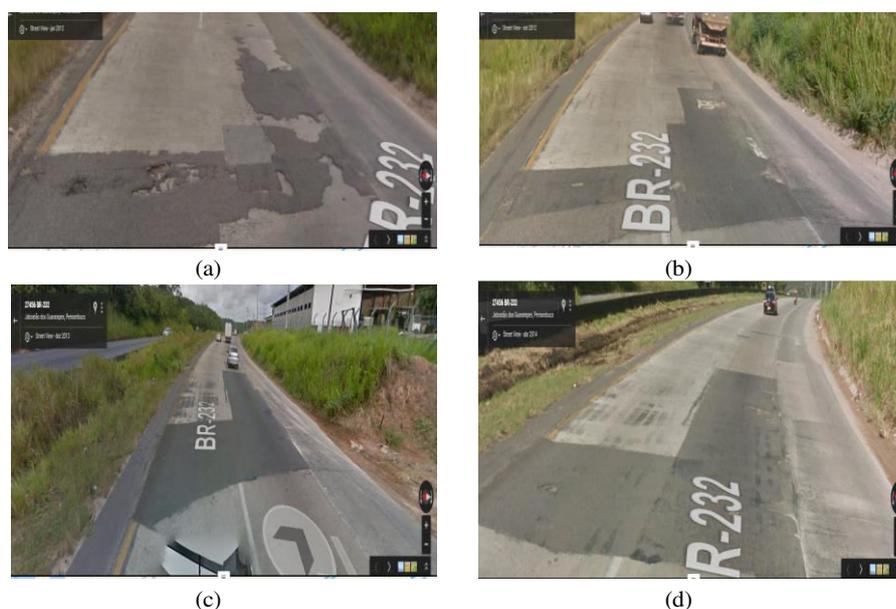
Percebe-se a partir do Gráfico 1 que o PEA vem apresentando uma tendência quase linear de queda em sua durabilidade, com uma taxa de depreciação anual de aproximadamente 7,5 no valor do Índice de Condição do Pavimento. Observou-se também que durante o período estudado, o trecho experimental recebeu, em média, um recapeamento asfáltico por ano conforme ilustrado abaixo.

Figura 21: Intervenções feitas em: (a) 2011; (b) 2012; (c) 2013; e (d) 2014.

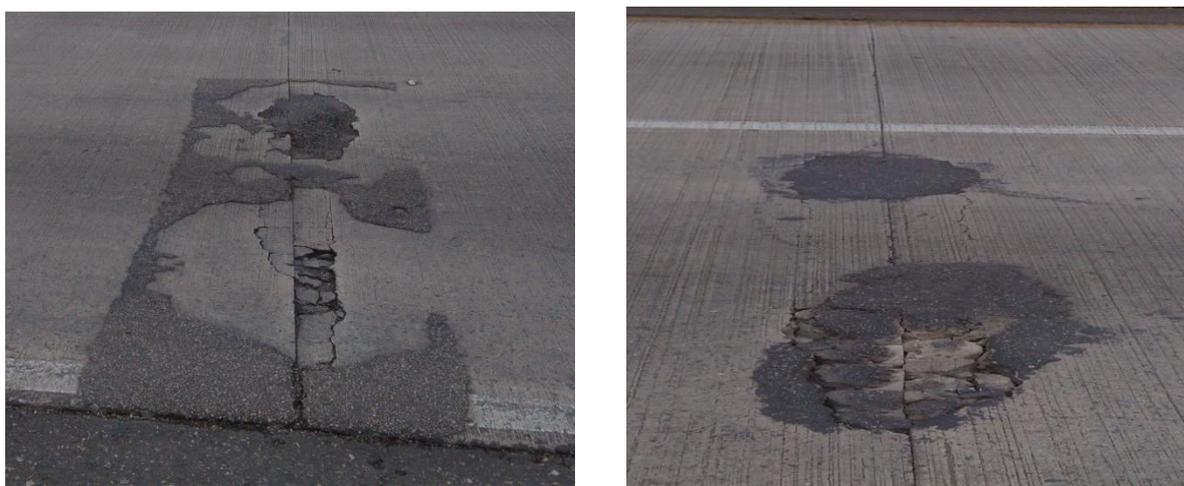
Sabe-se que as patologias mais severas, encontradas no techo em estudo da BR-232, estão localizadas próximas às juntas de dilatação, exigindo intervenções para manutenção corretiva delas. Tais medidas eram feitas através de recapeamento asfáltico das áreas afetadas, localizadas nas placas de concreto armado, mas se apresentaram ineficientes devido à curta vida útil do reparo, conforme a Figura 22 e o Gráfico 2 anteriormente apresentado.

Figura 22: Condição dos reparos em concreto asfáltico

Em Yoon-Ho et al, apud Costa (2014), um dos problemas mais críticos que influencia na vida útil do reparo com concreto asfáltico em pavimentos rígidos é a reflexão de trincas na região das juntas. Um recapeamento asfáltico sobre pavimento rígido possui características diferentes daqueles executados sobre pavimento flexível. No caso dos pavimentos em concreto, a causa primária dos danos está relacionada com a reflexão de trincas sobre as juntas, podendo estas serem combatidas com o uso de diversas técnicas, cujo objetivo é o de retardar esse fenômeno.

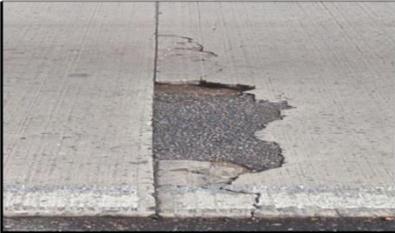
PLACA (A1, P09) DEFEITO: <u>BURACO</u> OBSERVAÇÃO: BURACO PROVOCADO POR QUEBRA LOCALIZADA NA JUNTA TRANSVERSAL, SENDO ESTA INICIADA POR FISSURAS DE CANTO. O GRAU DE SEVERIDADE FOI CLASSIFICADO COMO ALTO POR ESTAR NO MEIO DA FAIXA ESQUERDA E COMPROMETER FORTEMENTE A SEGURANÇA DOS VEÍCULOS.

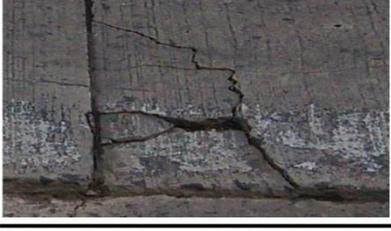
PLACA: <u>A2-P02</u> DEFEITO: <u>QUEBRA LOCALIZADA</u> OBSERVAÇÃO: QUEBRA LOCALIZADA NO CANTO DA PLACA FORMADA A PARTIR DA EVOLUÇÃO DE UM FISSURA DE CANTO, RESULTANDO NA FRAGMENTAÇÃO DA REGIÃO. CLASSIFICOU-SE COMO DE SEVERIDADE BAIXA DEVIDO A SUA LOCALIZAÇÃO A QUAL FACILITA O DESVIO DOS VEÍCULOS SEM INVADIR A FAIXA DIREITA OU REDUZIR A VELOCIDADE.
