**ANÁLISE DO KM 69 DA BR-101/PE SOB O PONTO DE
VISTA DA ENGENHARIA**

Trabalho de conclusão de curso
apresentada à Universidade Federal de
Pernambuco como parte dos requisitos
para obtenção de grau de Engenharia
Civil.

No presente Trabalho será analisado sob o ponto de vista da engenharia civil o Km 69,00 da rodovia BR-101/PE, trecho com 1,00 Km de extensão, na tentativa de correlacionar o grande número de acidentes que ocorrem nesse trecho com as condições presentes do pavimento e da infraestrutura rodoviária.

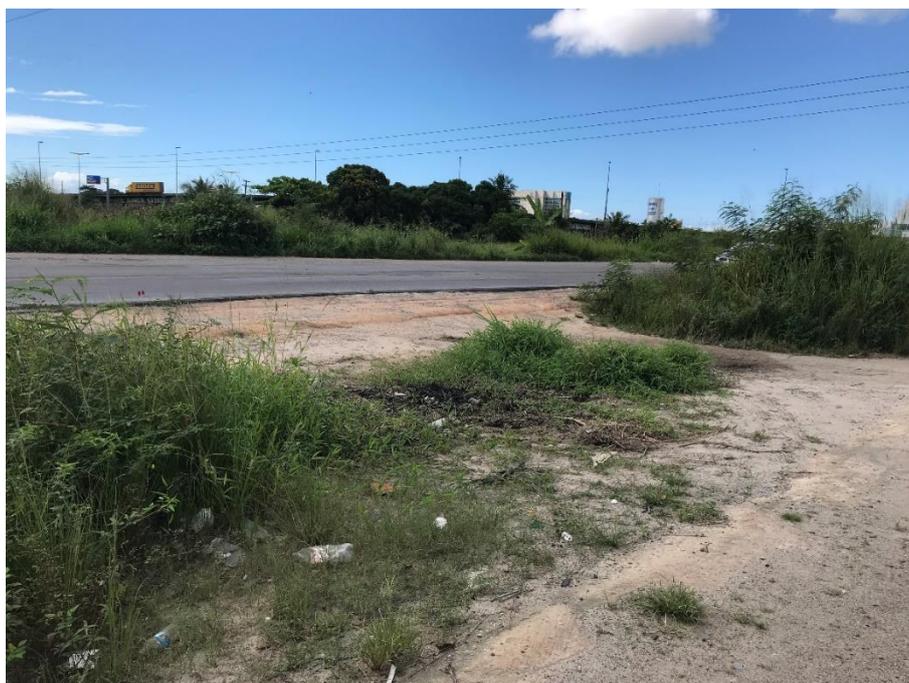
Figura 8 - Retorno Irregular Km 69,9

Quanto às interseções, no sentido crescente da rodovia foram identificados 6 pontos de conflito, sendo 1 deles um retorno irregular que corta o canteiro central nas imediações do Km 69,9 (Figura 8). Já no sentido decrescente, existem apenas 2 pontos de conflitos. Todas as interseções legais possuem faixa de aceleração ou desaceleração e atendem ao Manual de Projeto de Interseções IPR-718 do DNIT.

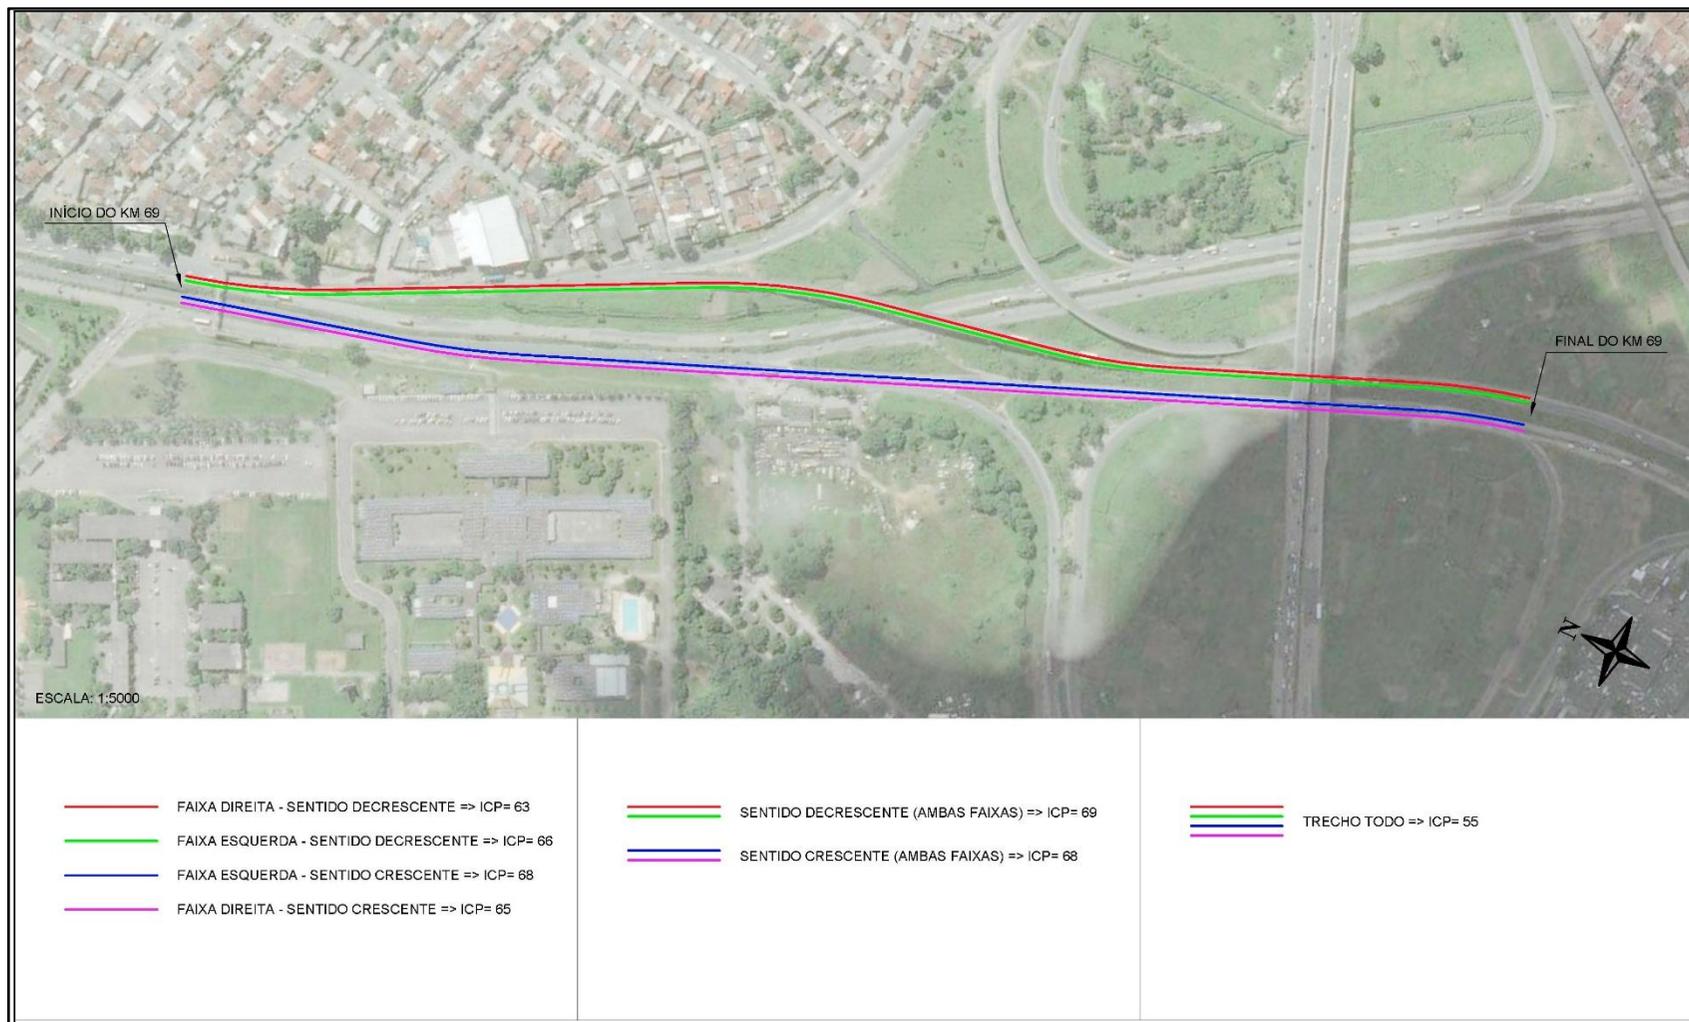
Figura 9 - Faixas de tráfego do Km 69

Por fim, analisando todo o trecho do Km 69, observa-se que 79% das placas apresentaram grandes reparos, 19% das placas apresentaram fissuras de retração plástica e 16% das placas apresentaram desgaste superficial. Em toda extensão do trecho, encontramos apenas um alçamento de placa, um esborcinamento das juntas, e uma quebra localizada. O valor “q” obtido foi de 1 para o cálculo do VDC. O ICP obtido foi de 55, tendo assim, o conceito de “Bom”.
