ANÁLISE DE ALGUNS ASPECTOS DE ENGENHARIA DA BR-101/PE
RELACIONADOS A OCORRÊNCIA DE ACIDENTES NO KM 73

Trabalho de Conclusão de Curso apresentado ao Departamento de Engenharia Civil e Ambiental da Universidade Federal de Pernambuco como parte dos requisitos para obtenção do título de Bacharel em Engenharia Civil.

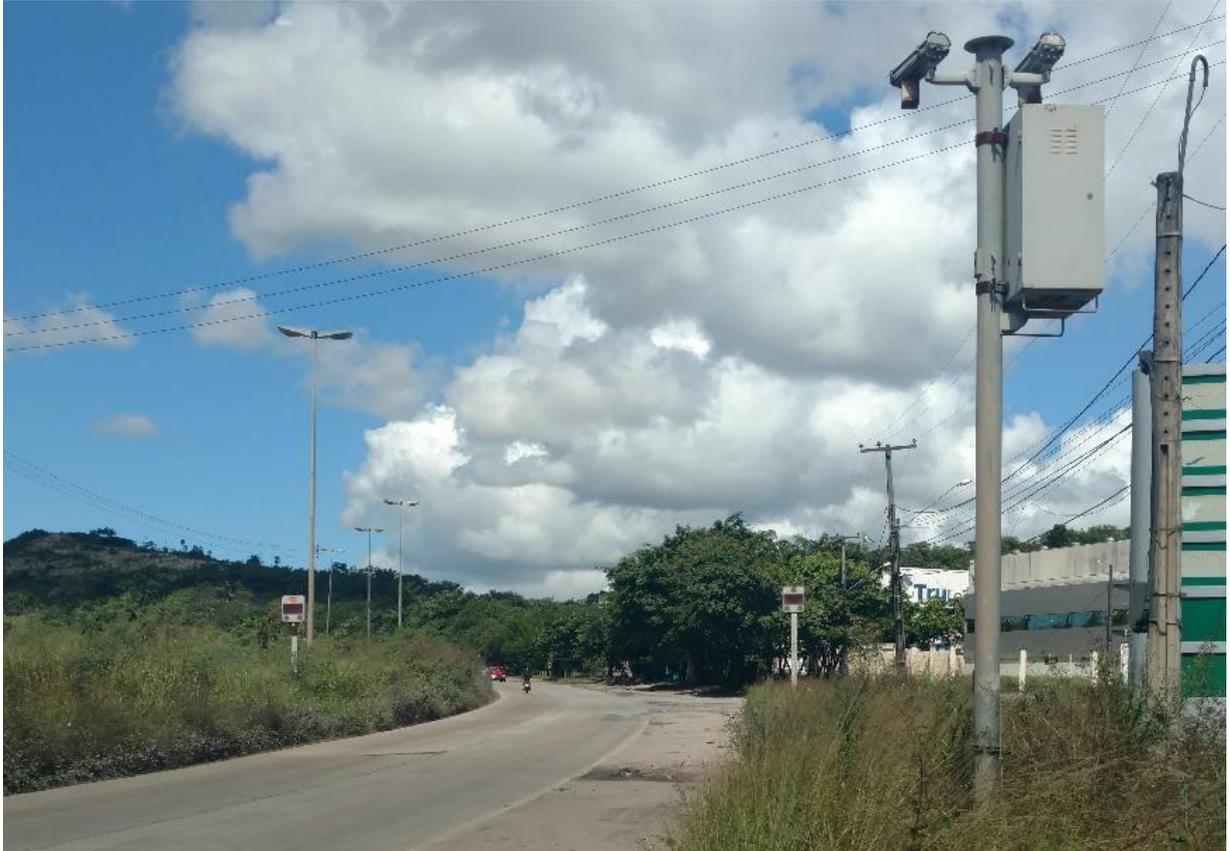
Figura 16 - Km 73 (sentido crescente) – Radar de velocidade

A sinalização horizontal é composta por linhas de eixo tracejadas e linhas de bordo, que em boa parte do trecho, no sentido crescente, encontra-se apagada ou desgastada. No sentido decrescente do Km 73, em todo o sentido, a sinalização horizontal está inexistente devido ao revestimento do pavimento com CBUQ que cobriu a sinalização e não houve serviço para refazê-la. Problema parecido é encontrado no sentido crescente devido a “grandes reparos”.

Com relação a sinalização vertical, pode-se observar uma certa carência, uma vez que foi de difícil determinação onde iniciava e terminava o quilômetro estudado, com exceção das placas de limite de velocidade (50 km/h) que estavam devidamente posicionadas, além da presença de um radar de fiscalização de velocidade no sentido crescente do trecho.
