**AVALIAÇÃO DOS ACIDENTES E DAS CONDIÇÕES NA BR-101/PE: trecho do
contorno do Recife no subtrecho km 73**

Monografia apresentada à
Universidade Federal de Pernambuco como
parte dos requisitos para aprovação na
disciplina de Trabalho de Conclusão de
Curso.

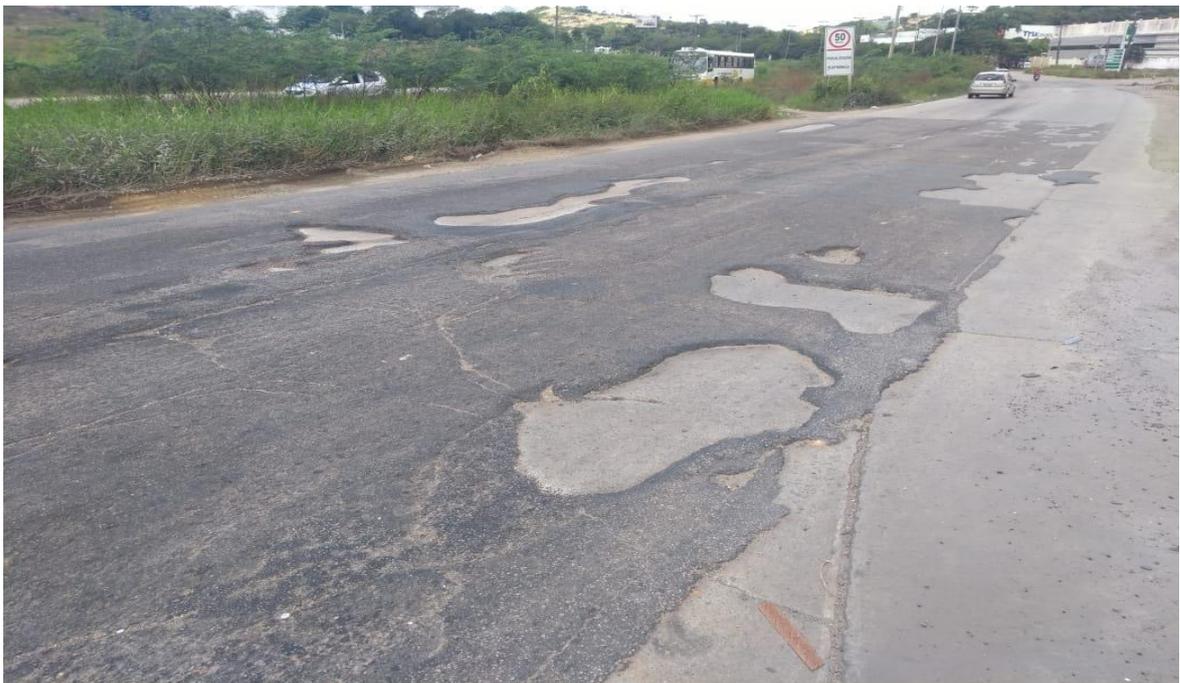
Figura 3 Estado atual da BR-101

Obviamente as estradas do país não estão em boas condições segundos os motoristas e usuários , a divergência nesse ponto se dá por conta dos parâmetros que foram utilizados o DNIT tem um método técnico, enquanto a CNT tem um método empírico , no trecho que vamos analisar apesar de boa parte ter sido recapeada tem pontos muito ruins como mostrado na Figura 3 a seguir:

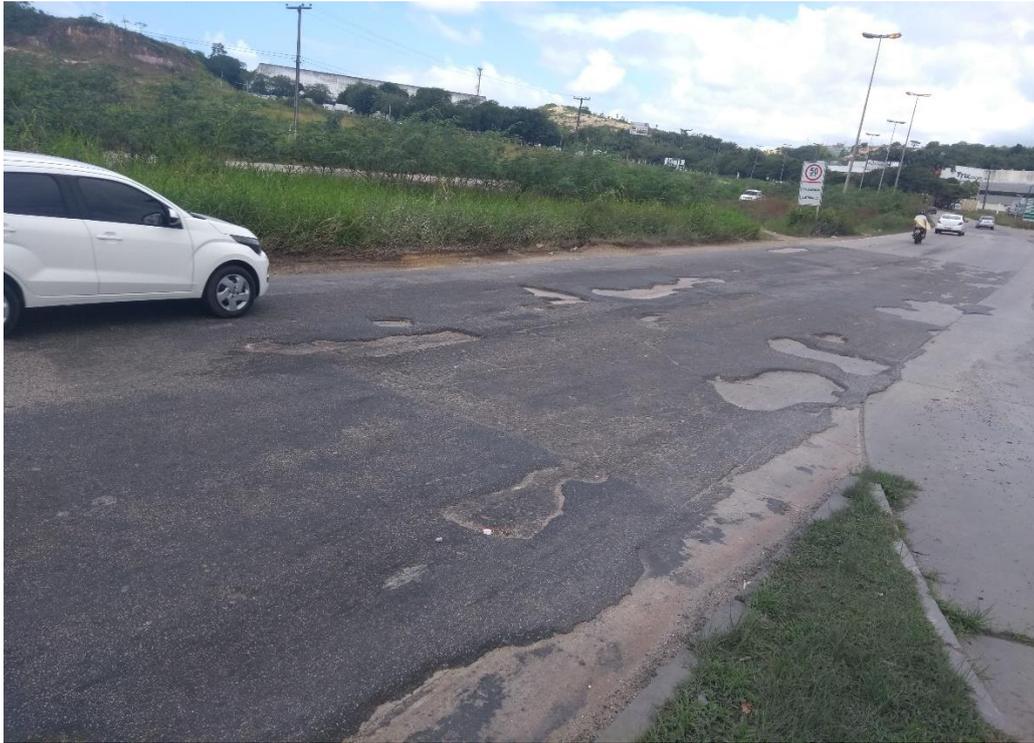
Figura-17 Trecho crescente km 73

As únicas informações de sinalização foi uma sinalização vertical do tipo regulamentação no sentido crescente, placa de limitação de velocidade 50 km/h:

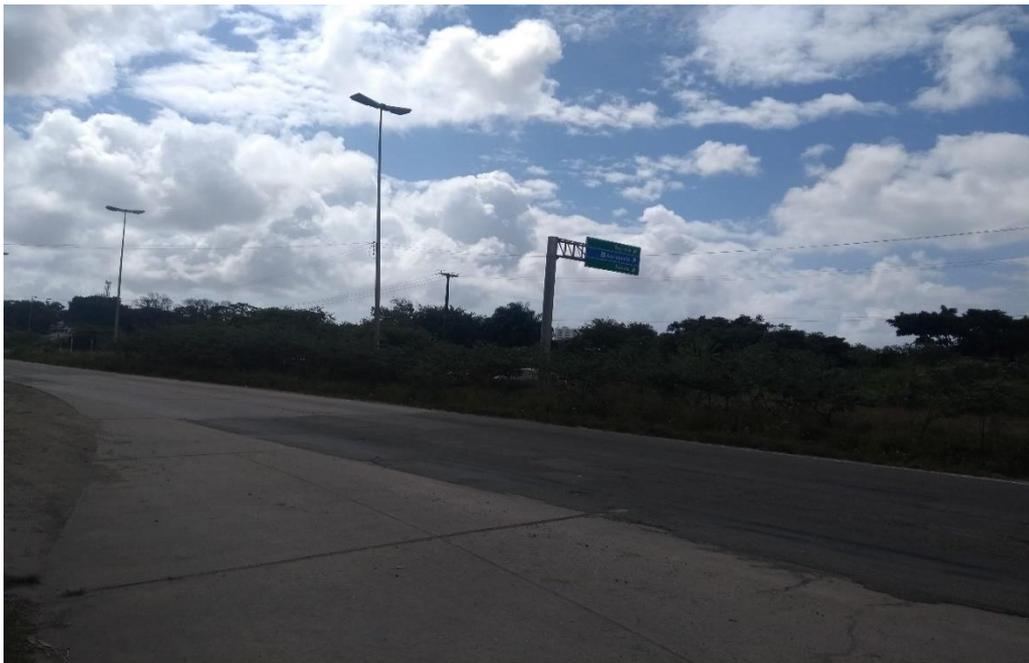
Figura-18 trecho decrescente km 73 placa de indicação

A outra placa verificada foi também de sinalização vertical, mas de indicação no sentido decrescente (Figura 18):
