**PAVIMENTAÇÃO EM PARALELEPÍPEDO: estudo de caso das patologias encontradas no bairro Demóstenes Veras localizado na cidade de Caruaru-PE**

Trabalho de Conclusão de Curso apresentado à Coordenação do Curso de Engenharia Civil do Campus Agreste da Universidade Federal de Pernambuco – UFPE, na modalidade de artigo científico, como requisito parcial para obtenção do grau de Bacharel em Engenharia Civil.

**Área de concentração:** Estradas e Transportes

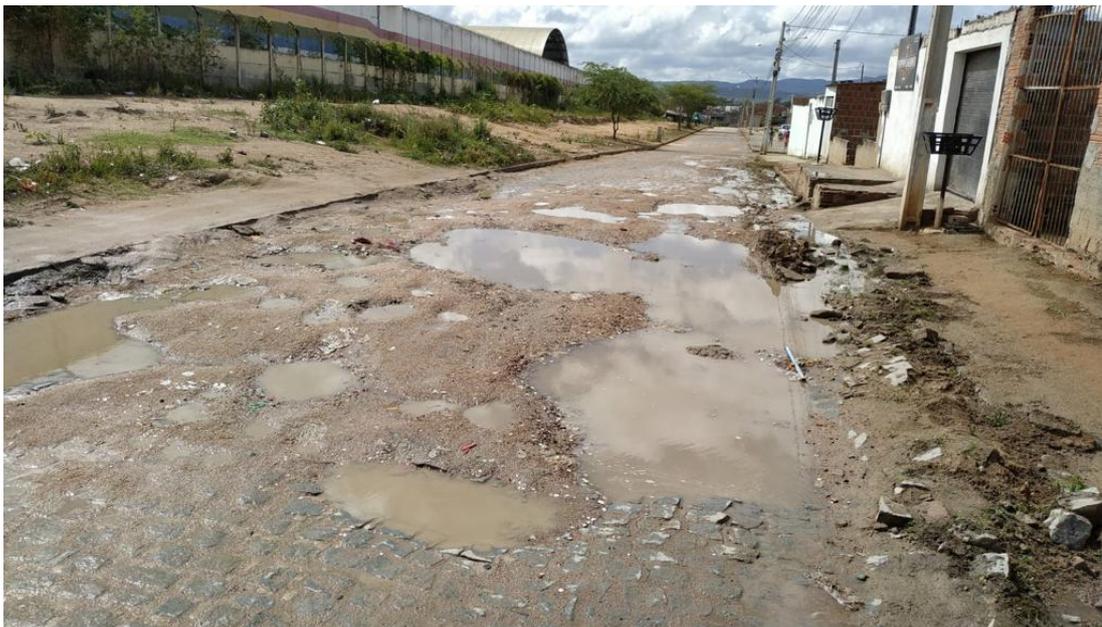
**Figura 7:** Patologias encontradas na Rua Nova Recife

A Figura 7 mostra o primeiro logradouro visitado, Rua Nova Recife, a foto evidencia o estado que se encontra as ruas do bairro destacando as patologias que afetam o local. O acúmulo de água ao longo da via, obstrução da linha d`água, juntamente com a falta de limpeza e a falta do meio-fio é a situação atual que se encontra as ruas da localidade.

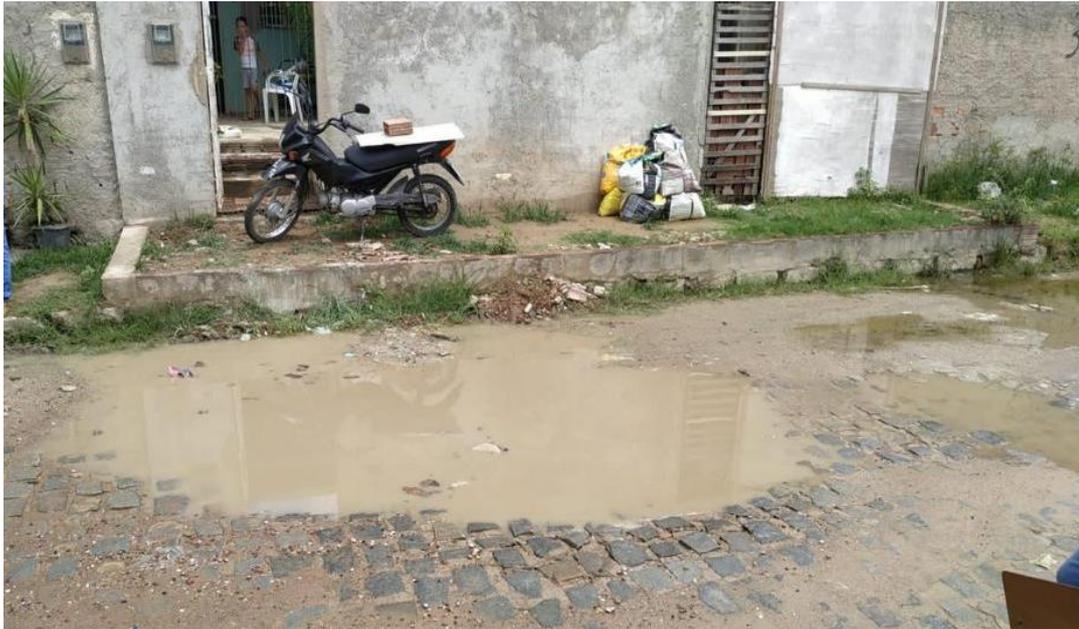
**Figura 8:** Patologia encontrada na Rua Agrestina

Na rua Agrestina foi encontrada uma situação bastante parecida com a rua Nova Recife, grandes patologias se formaram ao longo da via, o aparecimento de “panelas” e juntas sem revestimentos estão presentes no pavimento dificultando assim o tráfego de veículos e pedestres. Durante a coleta dos dados ficou evidente a série de problemas que estão presentes no bairro, juntamente com a falta de infraestrutura urbana e o descaso por parte do órgão público municipal nessa área. A Figura 8 mostra a patologia encontrada na rua Agrestina.

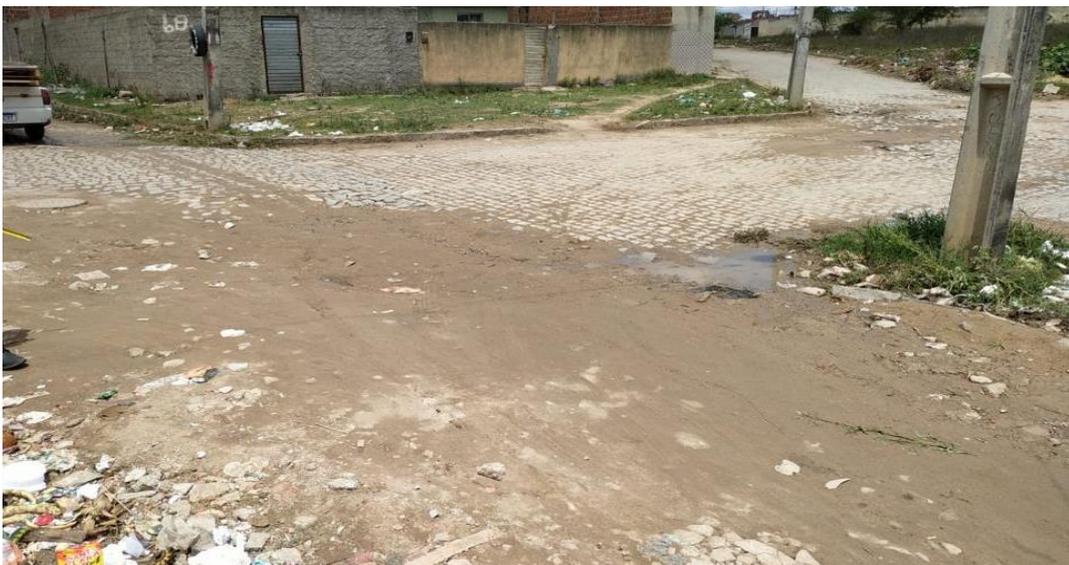
**Figura 9:** Patologia encontrada na Rua Nova Caruaru

Nas interseções entre as ruas do bairro foi encontrado vários problemas estruturais no calçamento, o não funcionamento da linha d'água devido, a sujeira presente na via, o lixo acumulado nas calçadas, a falta de limpeza urbana nesses locais, juntamente com o deslocamento das pedras de paralelepípedo devido ao tráfego de veículos pesados, faz com as peças se desloquem de modo que os materiais das camadas subjacentes ascendam a superfície, fez com que agravasse ainda mais a situação. A Figura 9 mostra a rua Nova Caruaru evidenciando os problemas citados.

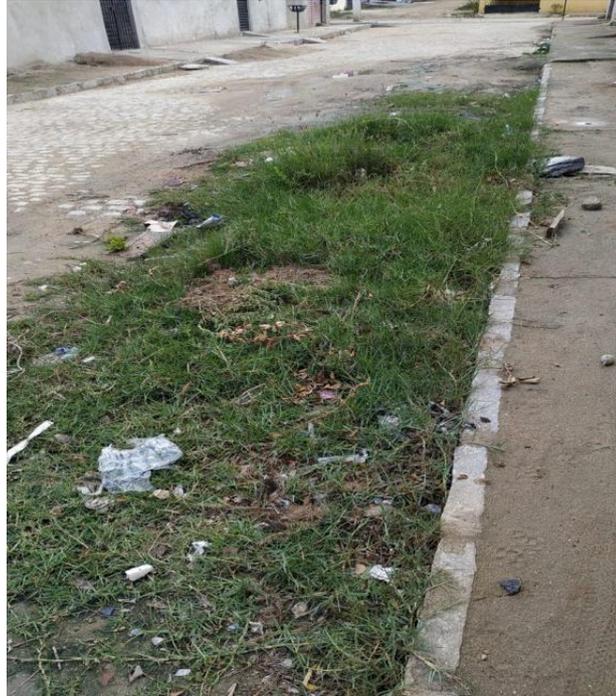
**Figura 10:** Vegetação na superfície de rolamento na Rua Nova Toritama

Outro ponto observado foi o aparecimento da vegetação advinda das camadas de suporte do pavimento, chegando até a superfície da camada de rolamento, a Figura 10 mostra a situação encontrada na rua Nova Toritama.

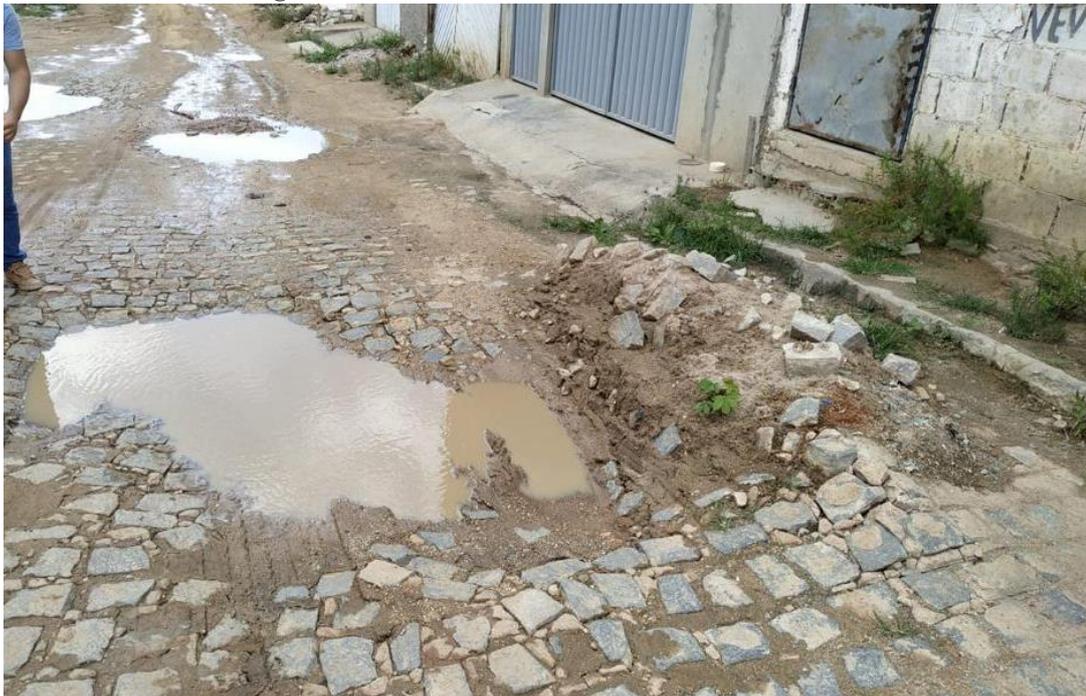
**Figura 14:** Borrachudo encontrado na Rua Nova Caruaru

Um ponto importante durante o estudo, foi a identificação de ondulações na superfície em relação ao nível original do pavimento, essas elevações são mais conhecidas como “borrachudos”. A Figura 14 mostra o exemplo desse tipo de patologia encontrada na rua Nova Caruaru.

O borrachudo é um fenômeno que acontece quando o solo encontra-se muito úmido ao ser compactado descrevendo assim o comportamento elástico do solo, essa presente denominação acontece devido a uma elevação do solo pelas laterais do pavimento criando um aspecto de borracha.

Fatores como a repetição das ações do tráfego, o subdimensionamento, falta de qualidade da estrutura ou das camadas do pavimento, o tipo de solo, como já mencionado anteriormente e o envelhecimento do revestimento, contribuem de maneira significativa para o agravamento desse efeito no solo.

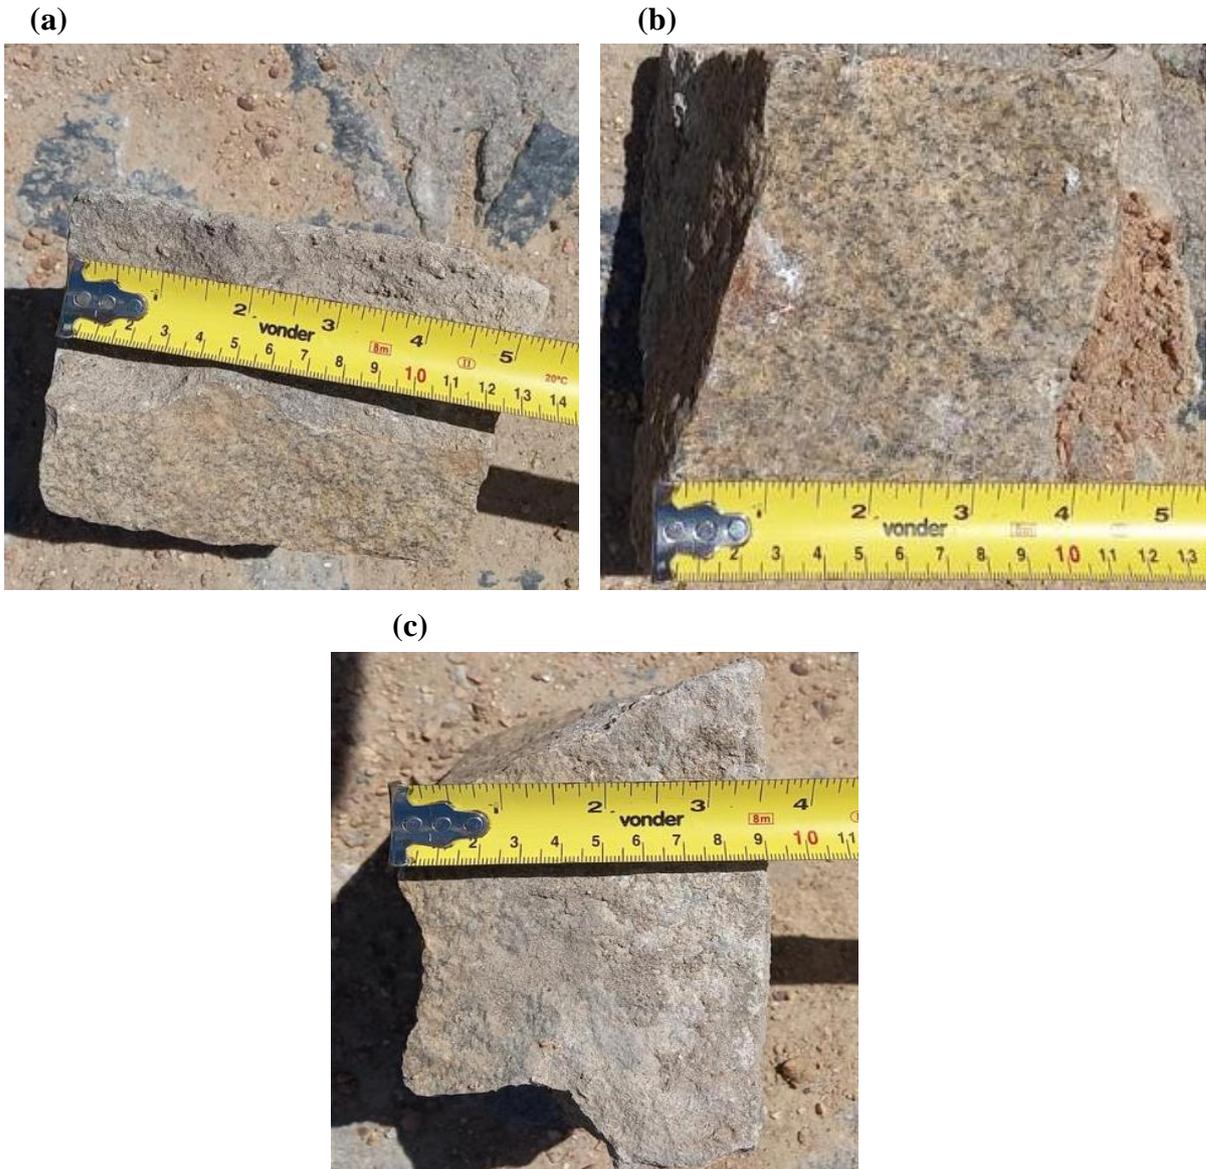
**Figura 15:** (a) Comprimento. (b) Largura. (c) Altura

Vale destacar, que é necessário que as dimensões mínimas, segundo o DNIT, de comprimento, largura e altura dos paralelepípedos sejam respeitadas, por norma devem ter no mínimo as seguintes medidas 0,14m x 0,12m x 0,10m. Além de que as pedras que compõem o revestimento devem se aproximar da forma prevista, com faces planas e sem saliências e reentrâncias, principalmente a face que irá ficar exposta na superfície do pavimento, e as arestas deverão ser linhas retas. A Figura 15 mostra uma pedra de paralelepípedo retirada do local de estudo.

Fica evidente que as dimensões da pedra em análise se encontram fora do padrão estabelecido, o comprimento encontrado foi de 0,125m distorcendo em 0,015m da medida padrão que é de 0,14m. A largura encontrada de 0,10m e a altura de 0,09m também estão em desacordo com as medidas mínimas, distorcendo em 0,02m da medida mínima da largura que é de 0,12m e 0,01m da medida mínima da altura que é de 0,10m.

Um ponto observado foi a irregularidade da pedra, nota-se as várias saliências nas faces do paralelepípedo, com arestas desiguais, contribuindo assim para um aspecto não uniforme do revestimento. Outra possível causa do surgimento das patologias pode estar associada a problemas no gerenciamento, principalmente nos processos de projeto e execução de obras da via. O mal dimensionamento durante esta etapa, juntamente com a falta de um estudo detalhado do tráfego da região e das regiões circunvizinhas levando a uma falha na definição da área de abrangência do projeto, que muitas vezes não verifica as especificidades do entorno, ocasionando assim uma falta de previsão de interferências no decorrer dos anos.

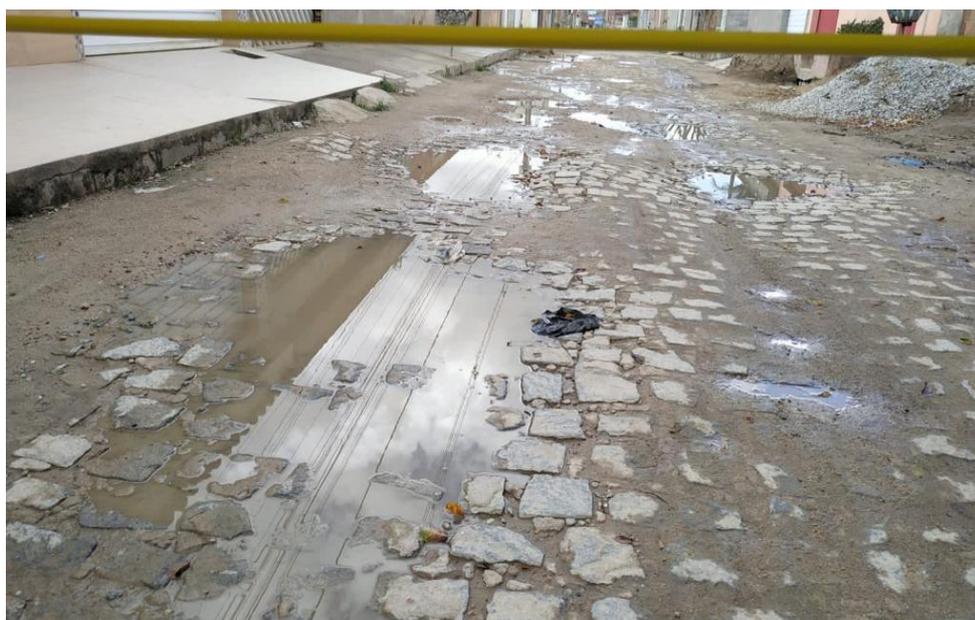
**Figura 16:** Patologia encontrada na Rua Nova Cupira

Devido à falta de manutenção periódica nas vias e a inexistência de uma rede de drenagem eficiente, que possa captar as águas pluviais e direcioná-las de forma correta, culmina no agravamento dos problemas no bairro. O aparecimento de “panelas”, as juntas dos revestimentos sem preenchimento de argamassa são algumas das patologias que surgem devido à falta de drenagem nessas vias. A Figura 16 mostra esses tipos de patologias encontradas na rua Nova Cupira.

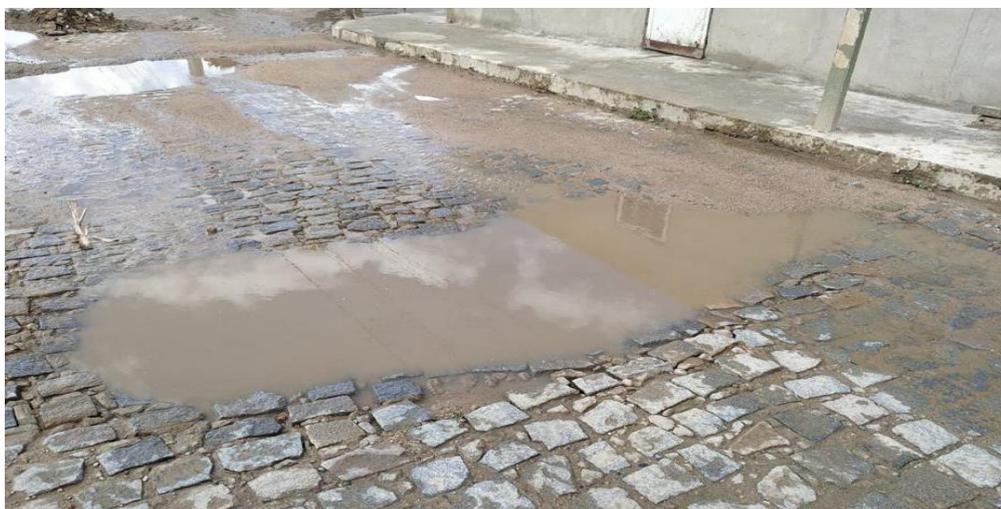
**Figura 17:** Patologias na Rua Nova Recife

Durante as análises ficou evidenciado que a falta de uma rede de drenagem na localidade, mesmo o paralelepípedo tendo características de ser um revestimento impermeável capaz de absorver um percentual de água, é preciso a elaboração de um projeto de drenagem urbana para as vias do bairro, com a construção de bocas de lobo que servirão de captação da água e de uma rede subterrânea que irá auxiliar no escoamento do quantitativo excedente das águas pluviais direcionando de forma correta a vazão gerada. A Figura 17 mostra o problema gerado devido à inexistência de uma rede de drenagem urbana na localidade.

Outra solução para os problemas encontrados é reforçar ou trocar o material das camadas de suporte que compõe o pavimento, a sub-base e a base desempenham funções estruturais importantes por serem camadas destinadas a resistirem aos esforços verticais oriundos dos veículos. Visto também, que o solo do local em estudo é um solo jovem, raso e pouco evoluído muito suscetível a erosão por ser um solo pouco profundo, é necessária uma atenção maior nessas camadas de suporte.

Serviços de escavação e aterro com um novo material com propriedades mecânicas mais resistentes se faz necessário esse tipo de operação, principalmente em locais mais críticos suscetíveis a formação de panelas, ondulações e elevações no revestimento.
