**INVESTIGAÇÃO DAS CAUSAS DOS ACIDENTES DA BR – 101, KM 80**

Recife  
2014

Trabalho de conclusão de curso  
apresentado a Universidade Federal de  
Pernambuco como requisito parcial para  
obtenção da Graduação em Engenharia  
Civil.

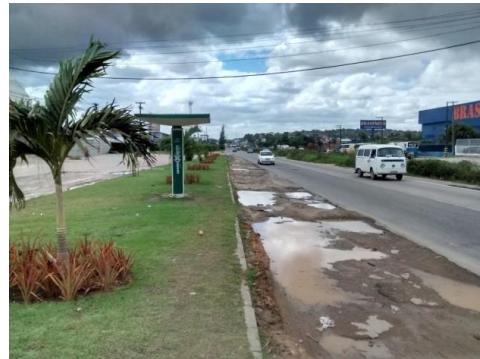
Devido às más condições dos acostamentos encontrados durante o Km 80, verificamos uma péssima condição na drenagem da via. Esta condição, assim como o péssimo vício da população em lançar objetos na rua, afetam diretamente para que a drenagem seja falha, como podemos visualizar nas imagens a seguir.

Figura 7: Sistema de drenagem Ineficaz

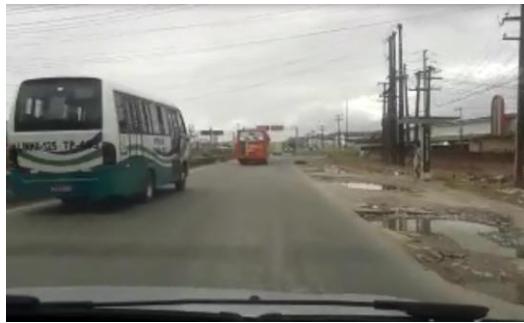
**Figura 8: Sistema de drenagem Ineficaz**

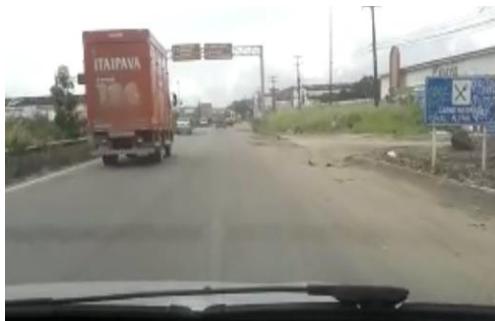
Figura 11: Sinalização “pixada”

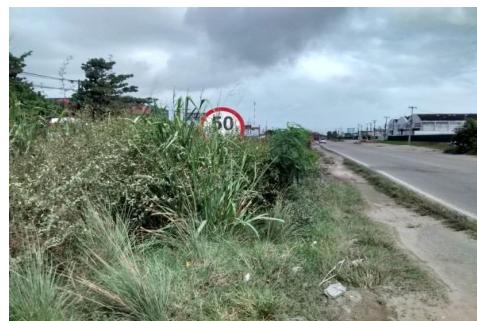
Figura 12: Sinalização Vertical encoberta pela Vegetação

- Sinalização: Foi constatado a falta de sinalização horizontal, e a precária condição da sinalização vertical, onde as mesmas encontram-se encobertas pela vegetação, dificultando assim a orientação tanto dos pedestres, quanto dos motoristas. Sendo assim, a pintura e capinação imediata dos itens citados devem ser feitos imediatamente para que não cause mais danos.
- Drenagem: O sistema de drenagem da via se mostrou ruim e ineficaz. Áreas empoçadas e acostamentos alagados foram facilmente encontrados, situação esta que faz com que haja infiltração. Juntas entre placas com falha ou falta de selagem comprometendo ainda mais a qualidade do pavimento.
- Projeto Geométrico: Como não encontramos trechos elevados ou curvas acentuadas, este item não se configurou um fator preponderante no referido estudo.

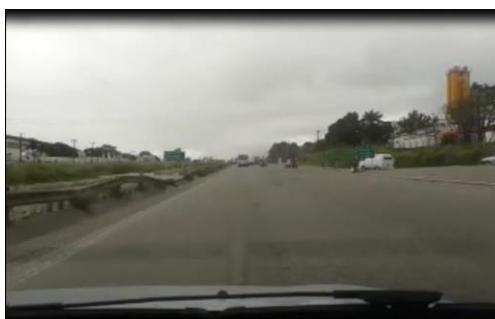
Figura 13: Falta de Sinalização Horizontal

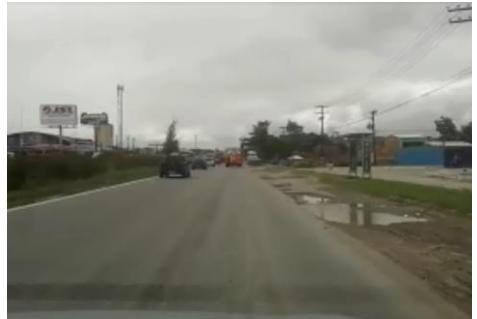
Figura 14: Falta de Sinalização Horizontal

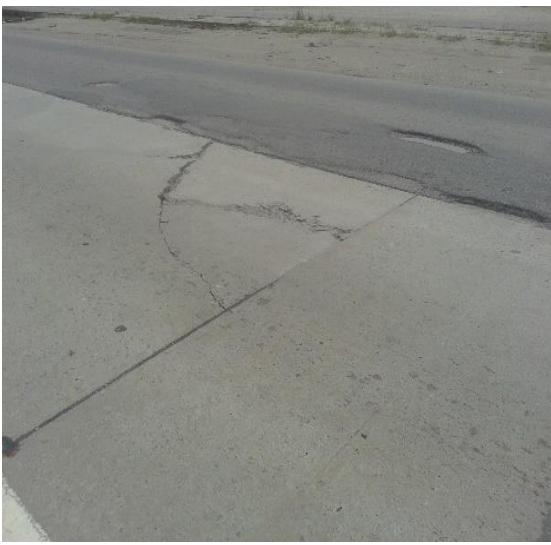
**Figura 18: Fissura de Canto**

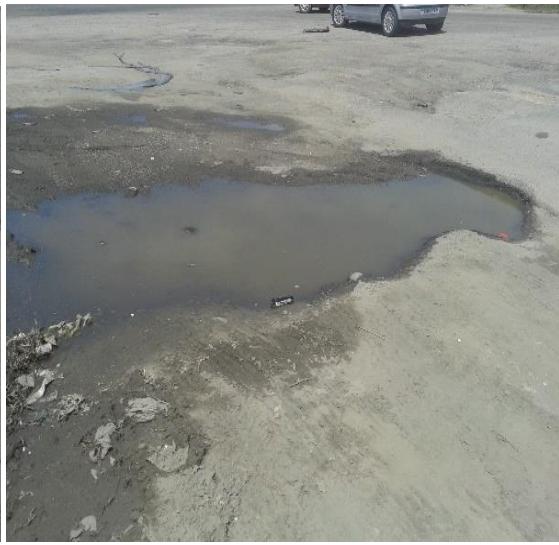
**Figura 19: Buracos**

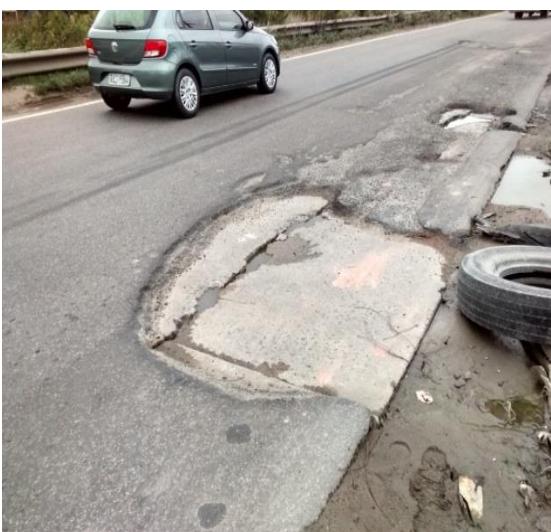
**Figura 20: Fissura linear longitudinal**

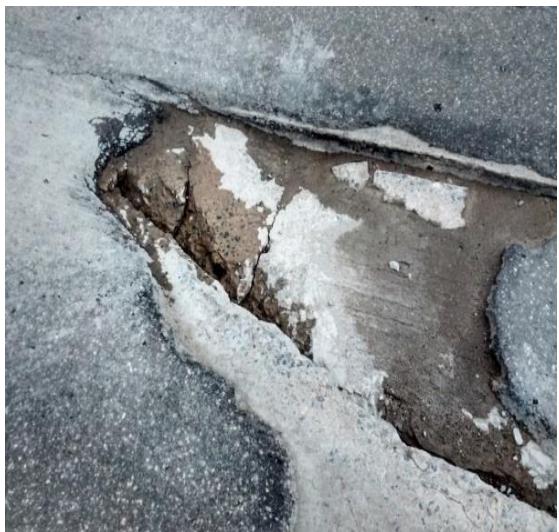
**Figura 21: Quebras localizadas**

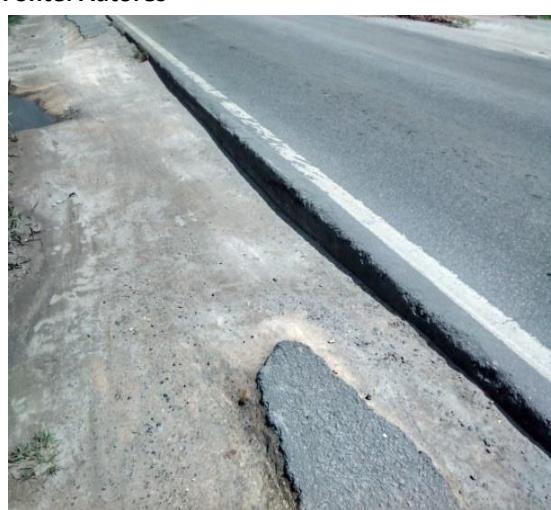
**Figura 22: Desnível Pavimento–Acostamento**

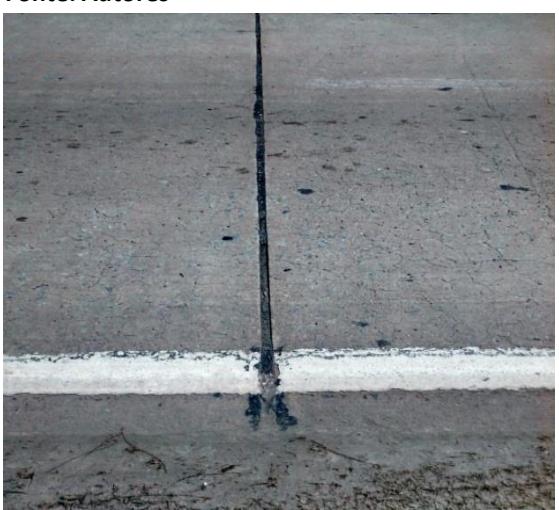
**Figura 23: Falha na selagem de juntas**

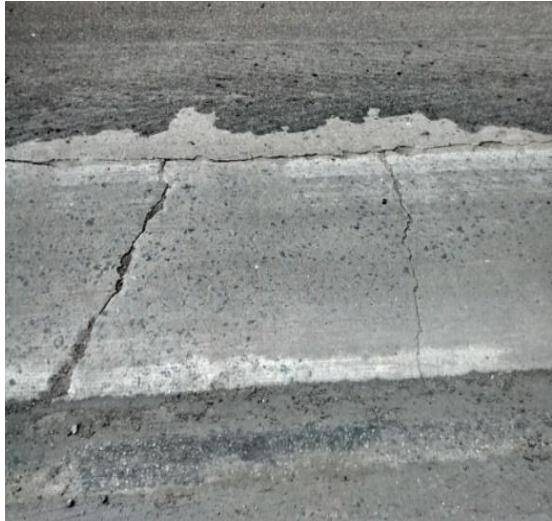
**Figura 24: Fissura linear transversal**

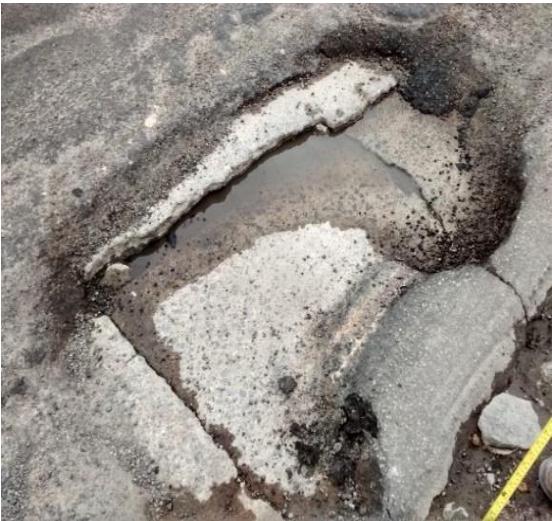
**Figura 25: Alçamento de placas**

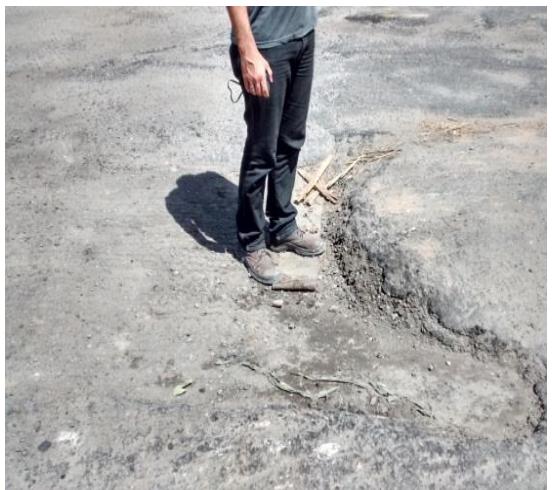
**Figura 26 – Grandes desniveis**

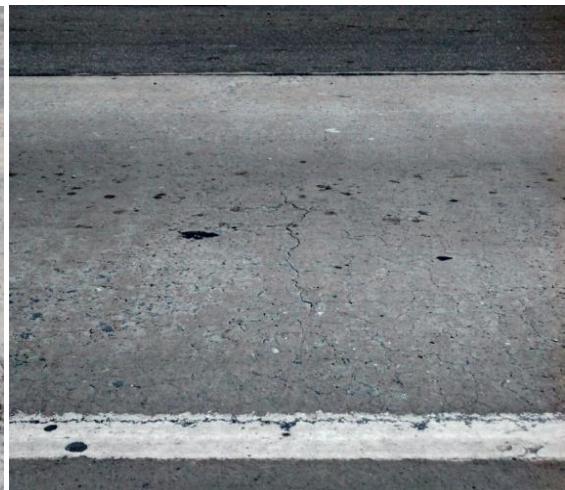
**Figura 27 – Fissuras superfícias**

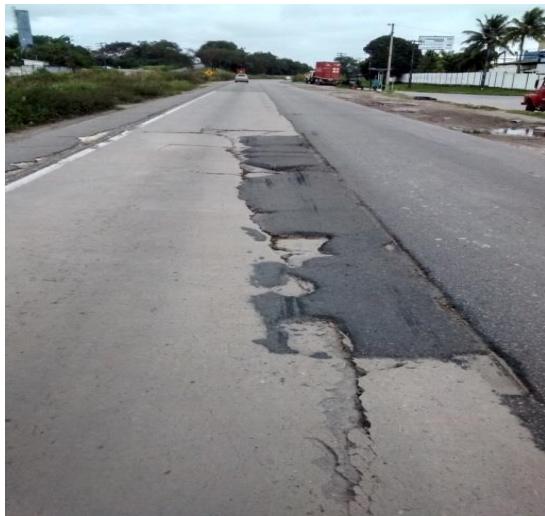
**Figura 28 – Placa dívida**  
Fonte: Autores

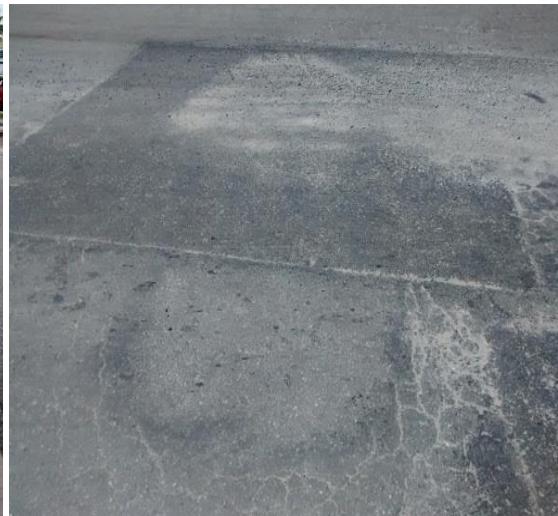
**Figura 29 – Reparos**  
Fonte: Autores

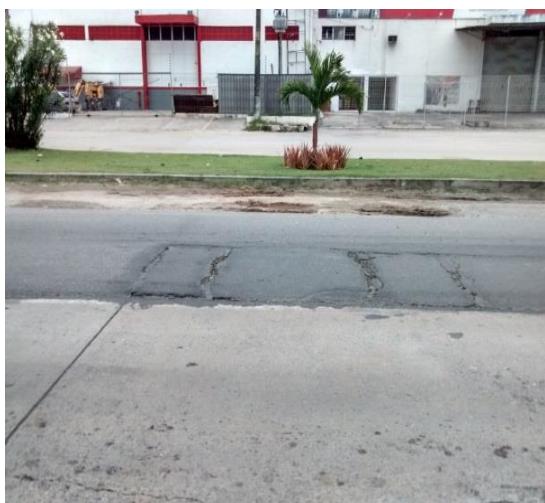
**Figura 30: Danos na via sem tratamento**  
Fonte: Autores

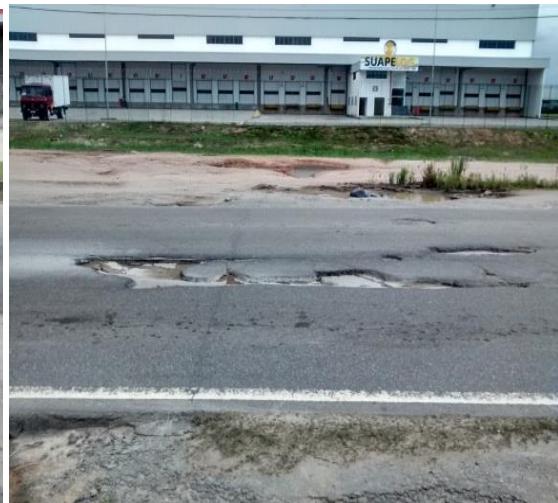
**Figura 31: Danos na via após recapeamento**  
Fonte: Autores

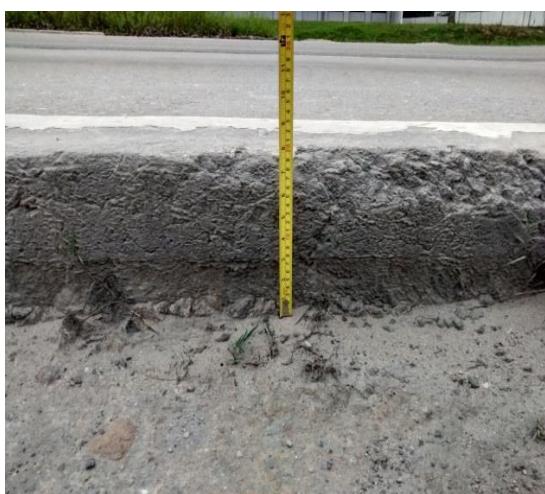
**Figura 32 – Espessura das placas**  
Fonte: Autores

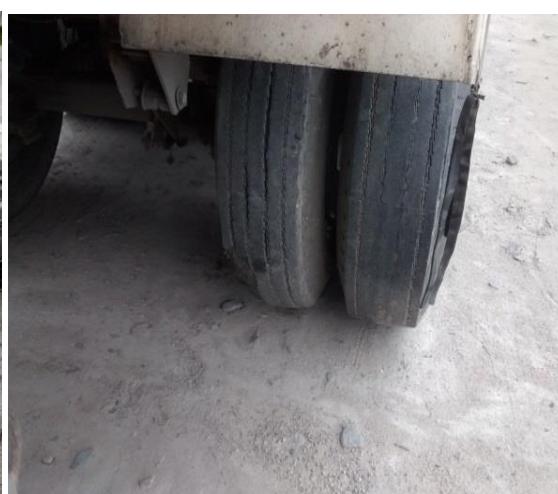
**Figura 33 – Danos causado pela via aos veículos**  
Fonte: Autores
