UNIVERSIDADE FEDERAL DE PERNAMBUCO

**Análise da qualidade do concreto armado utilizado nos bancos da
orla de Boa Viagem – Recife – Pernambuco**

Trabalho de Conclusão de Curso
apresentado à Universidade Federal de
Pernambuco como exigência parcial para
obtenção do título de Graduado em
Engenharia Civil.

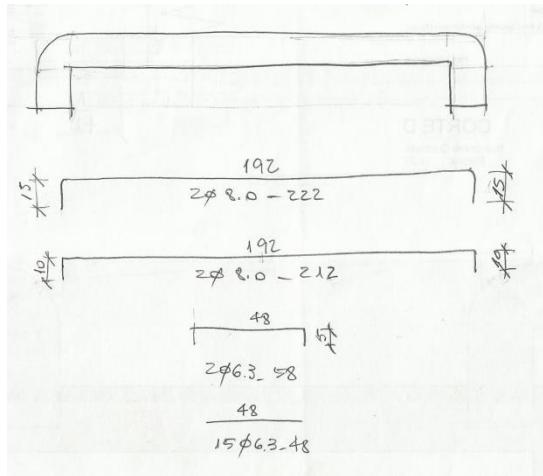
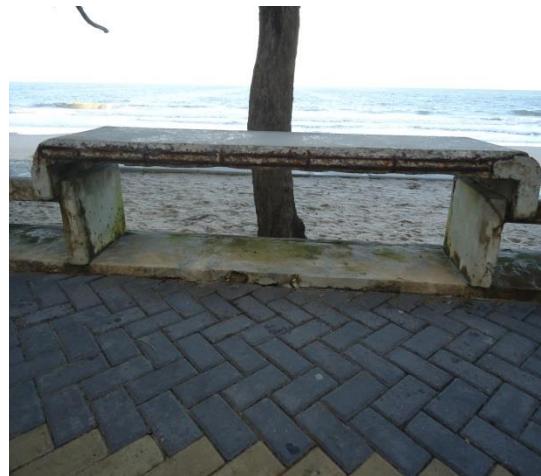
A veracidade quanto à versão dos projetos disponibilizados é um tanto quanto duvidosa, pois aparentemente, a EMLURB já não obtinha mais estes projetos e a demora para sua disponibilização discorreu por motivos de busca. Até mesmo o croqui (figura 3.1(a)), enviado com o detalhamento da armadura, não esta conforme o executado em campo, e isto é possível afirmar porque alguns bancos tiveram o cobrimento longitudinal totalmente destacados, de modo que a ferragem esta totalmente exposta (figura 3.1(b)), tornando perceptível notar a divergência entre ambos.

Figura 3.1: Divergência entre o croqui, com detalhe da armadura, e o banco com armadura exposta encontrado *in situ*

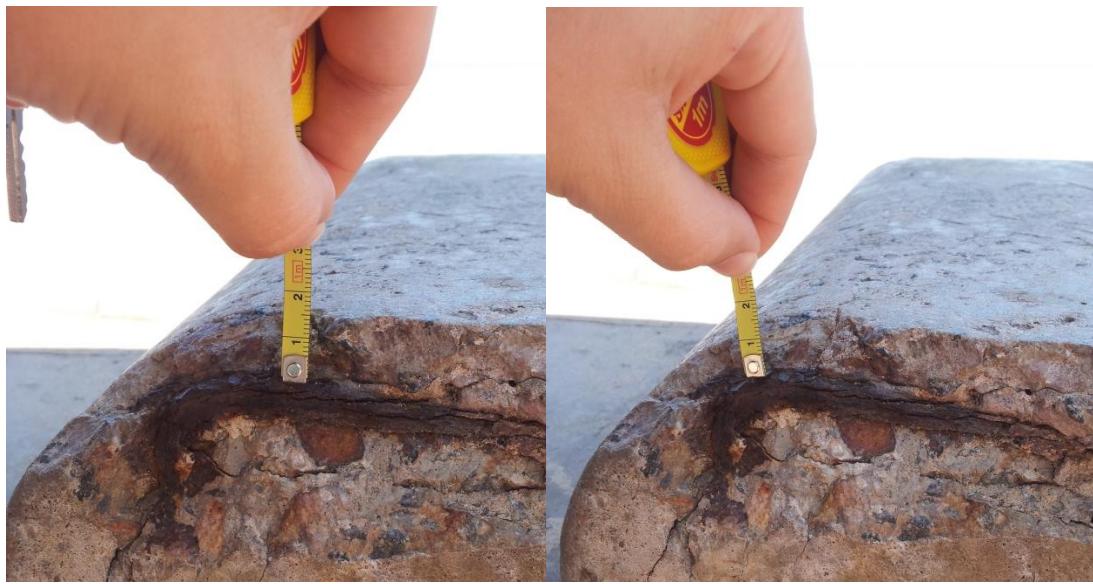
Figura 3.3: Espessura da camada de cobrimento

Devido às condições de alguns bancos da orla, em que ocorreu o destacamento da camada de cobrimento longitudinal, foi possível avaliar a camada de cobrimento. Nas figuras 3.3 (a) e (b), é possível demonstrar que a camada de cobrimento na quina do banco é menor do que nos outros pontos do banco. E nas figuras 3.4 (a), (b), (c) e (d) mostram os diferentes cobrimentos em diferentes pontos de um mesmo banco.

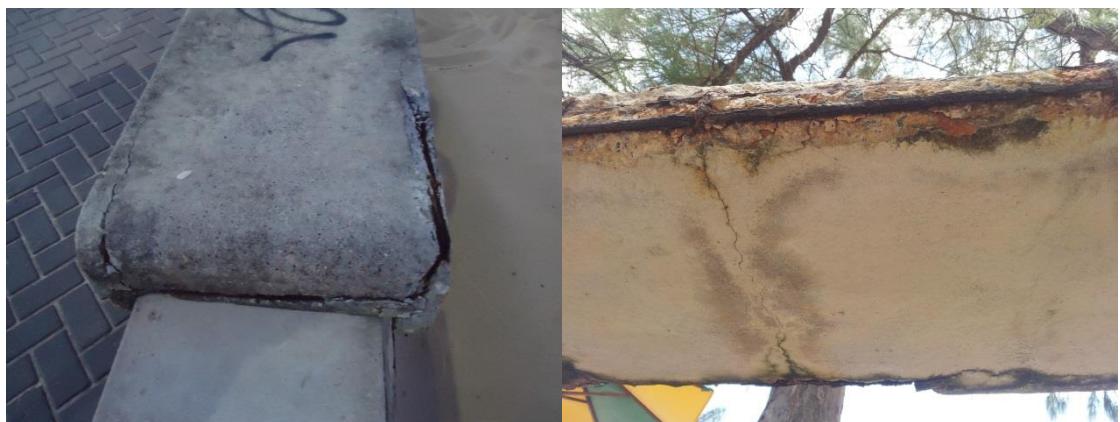
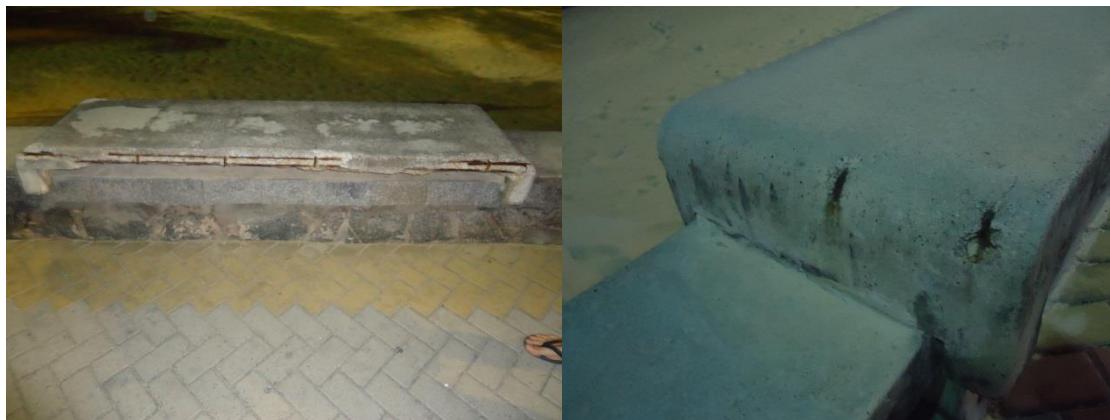
A face inferior do banco pode ser visualizada na figura 5.1(b), que apresenta uma fissura transversal ao banco. Na figura 5.1(c), o cobrimento lateral longitudinal do banco está quase que totalmente destacado, deixando exposta a armadura e tornando possível perceber a disposição das ferragens no banco. Já na figura 5.1(d), nota-se uma patologia característica destes bancos, pois se repete frequentemente, ora em menor proporção, ora em maior, mas sempre nos mesmos pontos.

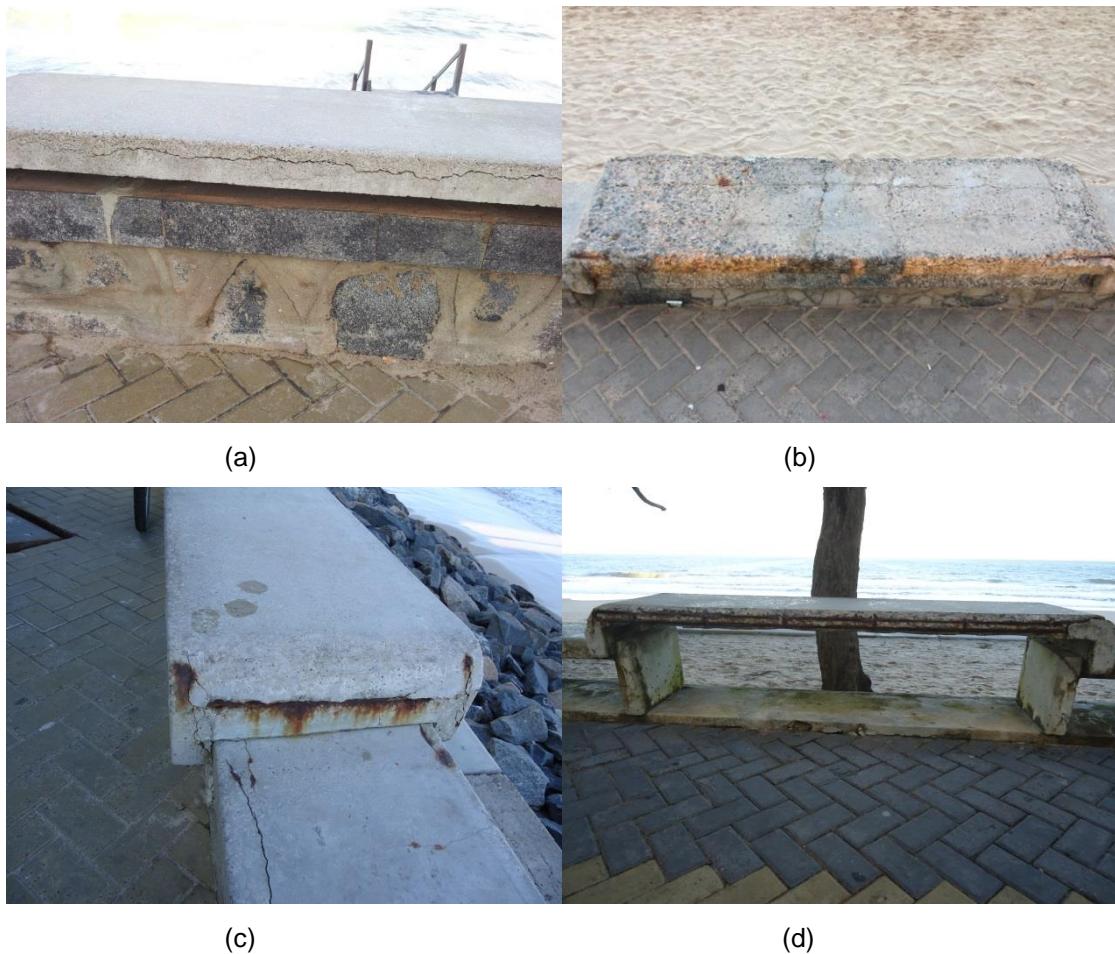
Figura 5.2: Degradação dos bancos no trecho B

Um caso excepcional foi encontrado neste trecho, conforme apresentado na figura 5.2(b), observa-se um defeito na concretagem, mais especificamente, segregação dos componentes do concreto. Já, nas figuras 5.2 (c) e (d), nota-se as evidências da corrosão, seja pelas manchas de cores características de corrosão, ou seja pela armadura longitudinal exposta, devido ao destaqueamento da camada de cobrimento de concreto, respectivamente.

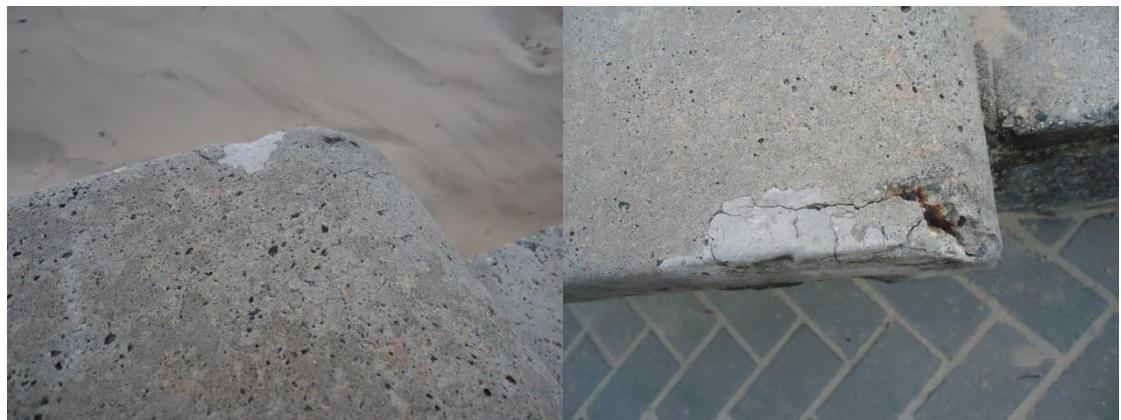
Figura 5.3: Degradação dos bancos no trecho C

Neste trecho foram encontrados os bancos mais conservados da orla, onde na sua maioria estava sem qualquer dano aparente. O caso mais incidente foi basicamente a questão referente às extremidades longitudinais, com uma ínfima ponta da armadura exposta. Foi possível observar, como segue na figura 5.3, que neste trecho foram feitos reparos, aparentemente com uma espécie de durepoxi.

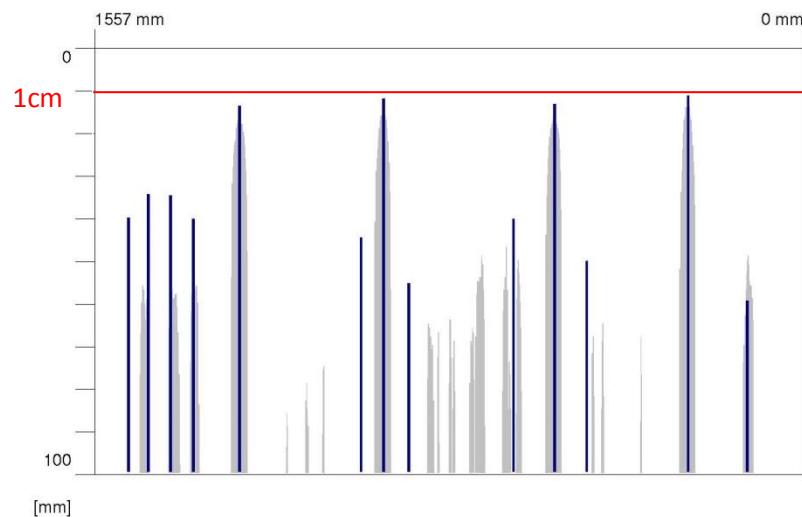
Às figuras 6.2 e 6.3, abaixo, representam os resultados de pacometria do banco no trecho A, sendo um na face superior e outro na inferior, respectivamente. E nas figuras 6.4 e 6.5, são os resultados do trecho B, também nas duas faces. É possível observar que a camada de cobrimento esta variando, e que na face superior corresponde a 2cm, já na face inferior no ponto mais crítico, fica em torno de 1cm.

Figura 6.2: Cobrimento crítico na face inferior (Trecho A)

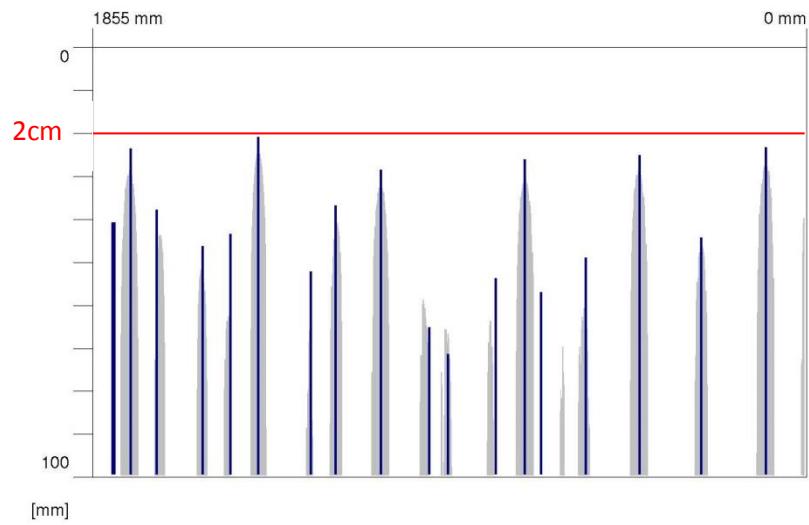
Figura 6.3: Cobrimento crítico na face superior (Trecho A)

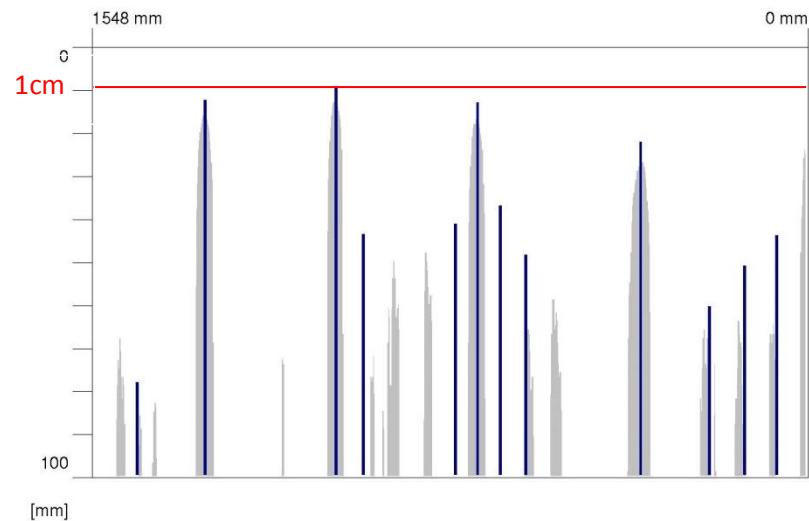
Figura 6.4: Cobrimento crítico na face inferior (Trecho B)

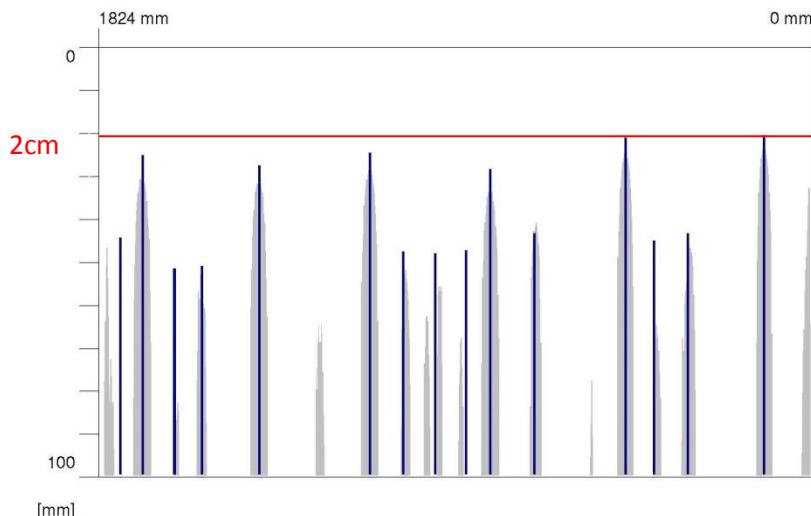
Figura 6.5: Cobrimento crítico na face superior (Trecho B)

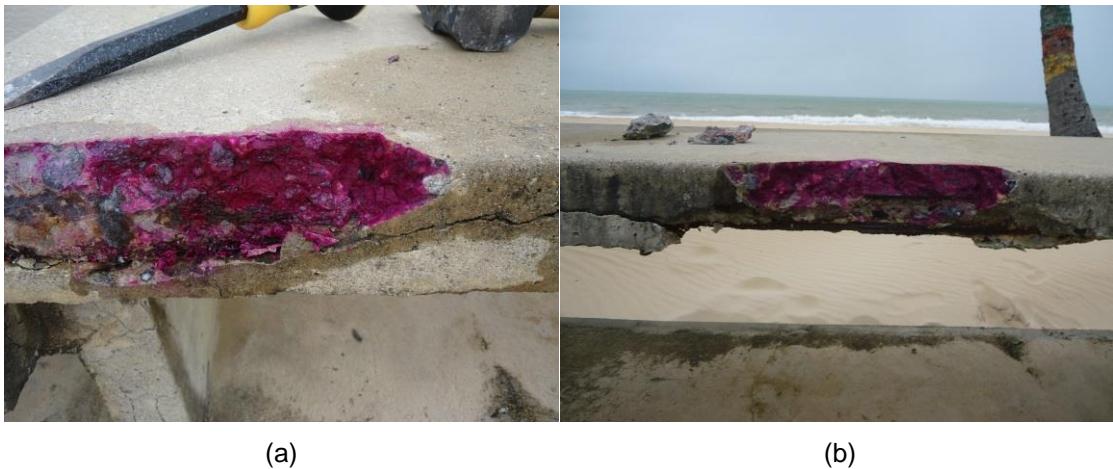
Figura 6.8: Ensaio de carbonatação com aspersão de fenolftaleína (Trecho A)

Trecho A: Não houve ocorrência de carbonatação.

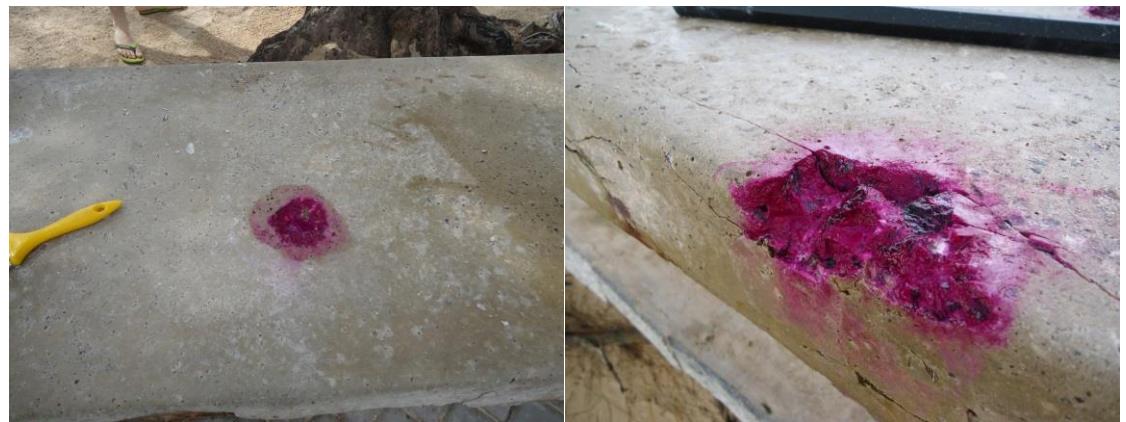
Trecho B: Não houve ocorrência de carbonatação

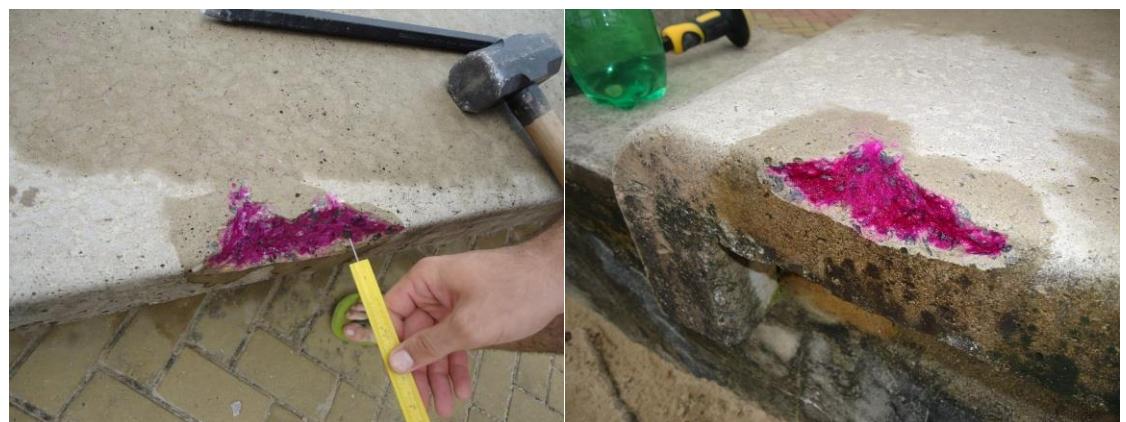
Trecho C: Ocorrência de carbonatação, sendo 9mm a jusante (oeste) e 2mm a montante (leste)

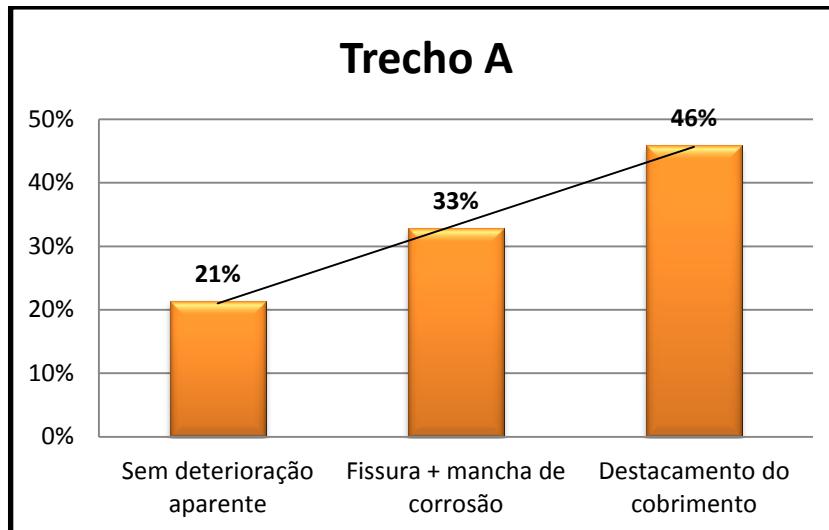
Gráfico 7.1: Classificação dos tipos de degradação no trecho A

No trecho A, gráfico 7.1 é possível notar que a maior parcela dos bancos apresenta destacamento da camada de cobrimento, seguido de fissuras e manchas, e, em menor proporção estão os bancos quem não apresentam manifestações patológicas. Observa-se pela linha de tendência que a degradação dos bancos está distribuída quase que linearmente, mantendo uma certa proporção entre os tipos de patologias.

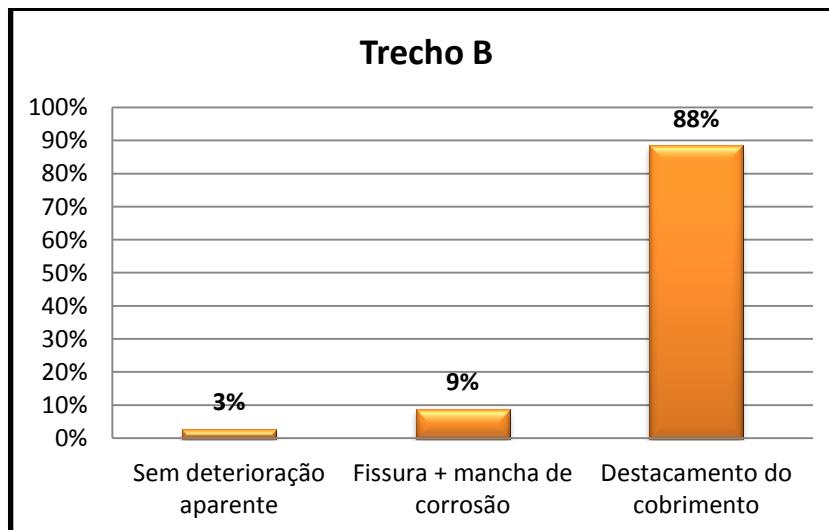
Gráfico 7.2: Classificação dos tipos de degradação no trecho B

Quanto ao trecho B, gráfico 7.2, observa-se que este trecho está quase que completamente danificado por agente patológico do concreto armado. Apenas 3% de todos os bancos analisados no trecho não apresentaram quaisquer sinais de deterioração.

Existe um pico muito acentuado na patologia de maior grau de avanço, corresponde a 88% dos bancos analisados no trecho. Os outros 9%, referem-se a fissuras e manchas de corrosão, que, de acordo com as críticas condições onde se encontram, logo evoluirão para o nível seguinte.

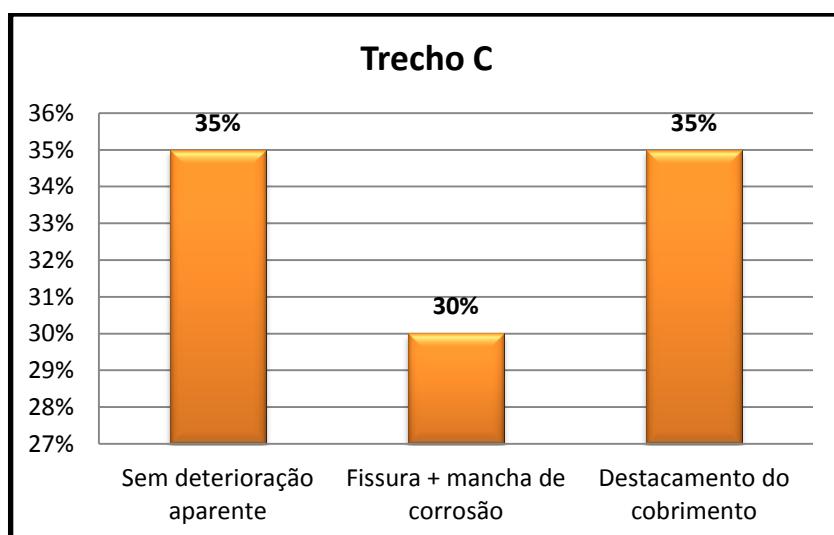
Gráfico 5.3: Classificação dos tipos de degradação no trecho C

O trecho C, gráfico 7.3, possui cerca de 35% de seus bancos em situação de “sem deterioração aparente”. Este foi o maior índice de “sanidez” encontrado nas análises dos bancos. Mesmo assim, ainda apresenta significativos avanços na deterioração, pois 35% no pior nível de degradação é uma parcela alta.

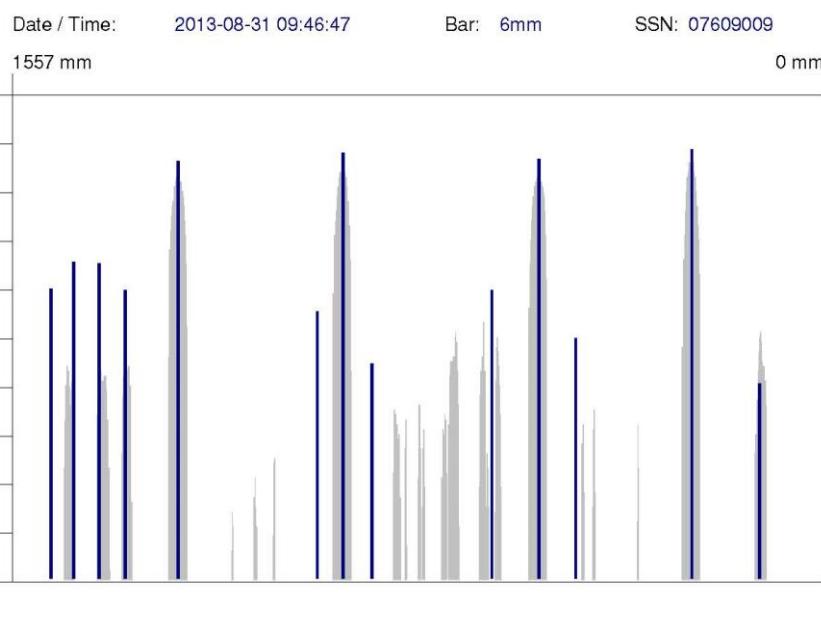
FQ002461.XFF

Minimum Coverage:	11 mm	T1:	100 mm
Maximum Coverage:	60 mm	#Bars at T1:	13
Mean Coverage:	34 mm	T2:	100 mm
Standard Deviation:	17 mm	#Bars at T2:	13
Cut-Off:	100 mm	T3:	100 mm
#Bars at Cut-Off:	13	#Bars at T3:	13

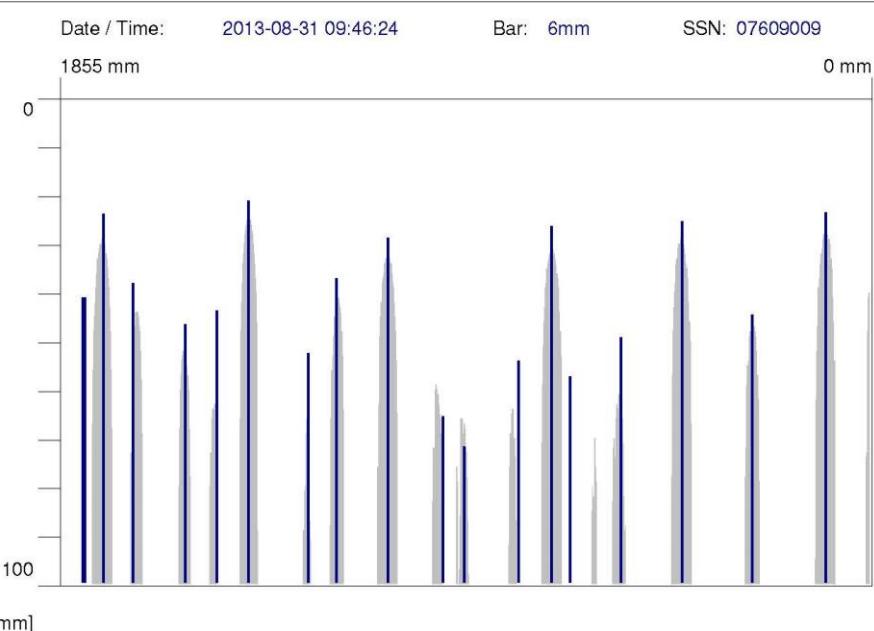
FQ002460.XFF

Minimum Coverage:	21 mm	T1:	100 mm
Maximum Coverage:	72 mm	#Bars at T1:	19
Mean Coverage:	41 mm	T2:	100 mm
Standard Deviation:	15 mm	#Bars at T2:	19
Cut-Off:	100 mm	T3:	100 mm
#Bars at Cut-Off:	19	#Bars at T3:	19

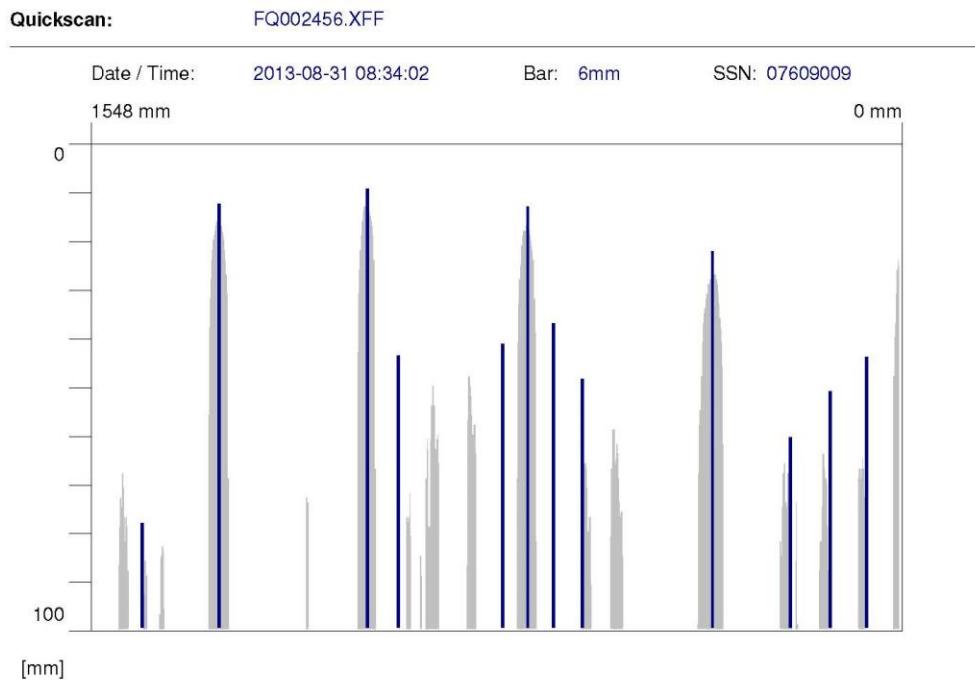
A.3 BANCO – TRECHO B (FACE INFERIOR)

Minimum Coverage:	9 mm	T1:	100 mm
Maximum Coverage:	78 mm	#Bars at T1:	12
Mean Coverage:	38 mm	T2:	100 mm
Standard Deviation:	21 mm	#Bars at T2:	12
Cut-Off:	100 mm	T3:	100 mm
#Bars at Cut-Off:	12	#Bars at T3:	12

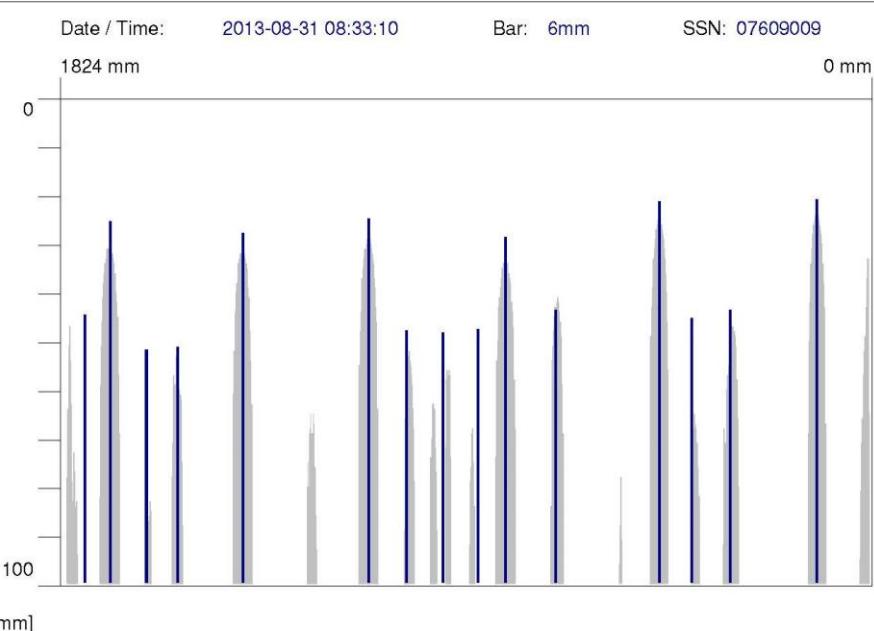
FQ002455.XFF

Minimum Coverage:	21 mm	T1:	100 mm
Maximum Coverage:	52 mm	#Bars at T1:	15
Mean Coverage:	38 mm	T2:	100 mm
Standard Deviation:	12 mm	#Bars at T2:	15
Cut-Off:	100 mm	T3:	100 mm
#Bars at Cut-Off:	15	#Bars at T3:	15

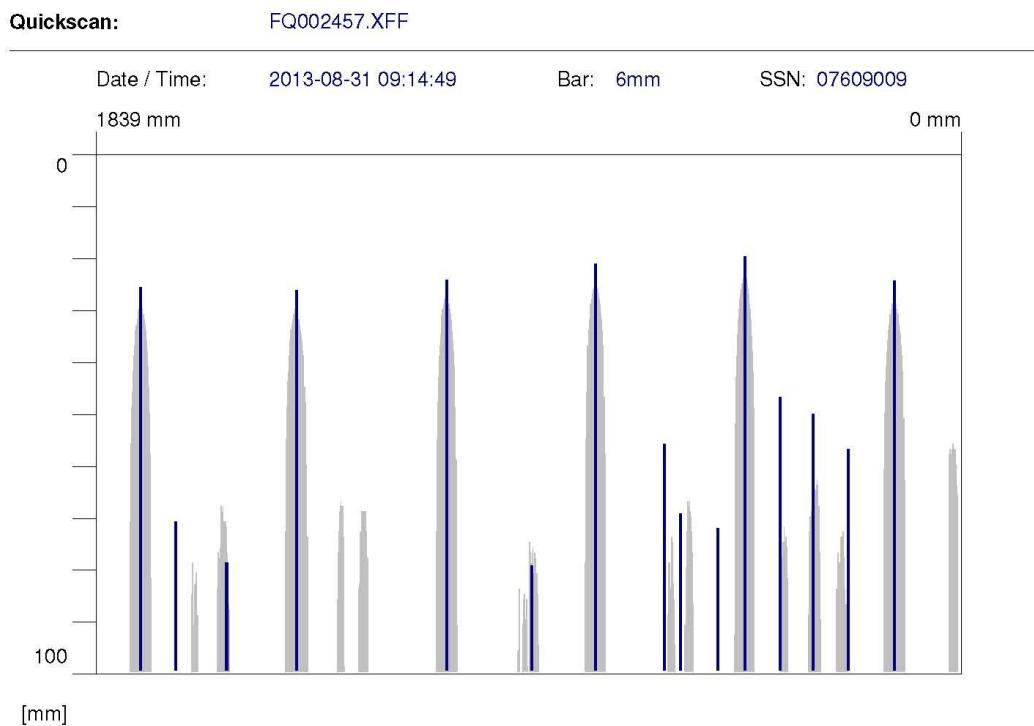
A.5 BANCO – TRECHO C (FACE SUPERIOR)

Minimum Coverage:	20 mm	T1:	100 mm
Maximum Coverage:	80 mm	#Bars at T1:	15
Mean Coverage:	48 mm	T2:	100 mm
Standard Deviation:	23 mm	#Bars at T2:	15
Cut-Off:	100 mm	T3:	100 mm
#Bars at Cut-Off:	15	#Bars at T3:	15
