**AVALIAÇÃO OBJETIVA DA SUPERFÍCIE DO PAVIMENTO ASFÁLTICO DO  
CAMPUS ACADÊMICO DO AGRESTE DA UNIVERSIDADE FEDERAL DE  
PERNAMBUCO**

Trabalho de Conclusão de Curso apresentado à Coordenação do Curso de Engenharia Civil do Campus Agreste da Universidade Federal de Pernambuco – UFPE, na modalidade de artigo científico, como requisito parcial para obtenção do grau de Bacharel em Engenharia Civil.

Realizar a avaliação objetiva da superfície do pavimento asfáltico no Campus Acadêmico do Agreste (CAA) da Universidade Federal de Pernambuco (UFPE), segundo a Norma do DNIT 006/2003 – PRO.

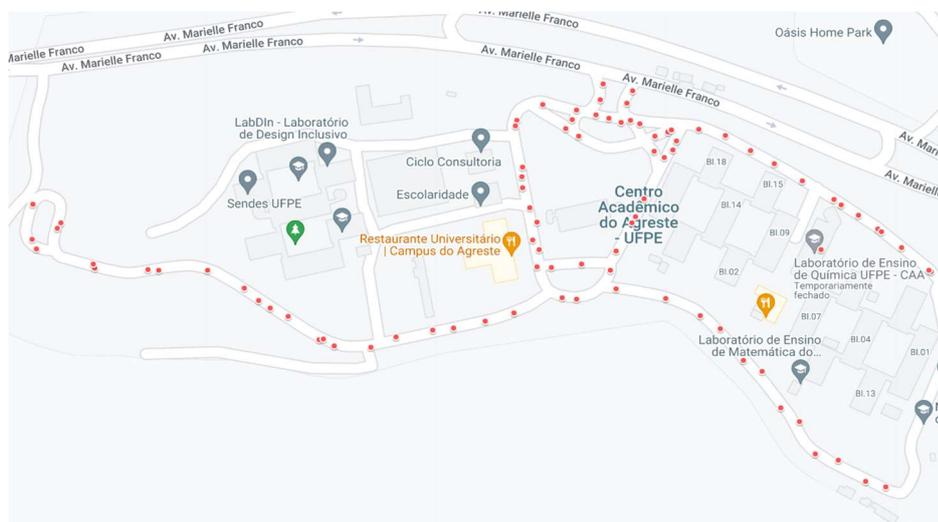
**Figura 8** – Representação esquemática dos locais aonde existem patologias na superfície do pavimento do Campus

Com base nos dados obtidos, foi possível comparar o Conceito de degradação do pavimento através do Índice de Gravidade Global do pavimento,  $IGG = 37,660$  onde foi possível concluir que o pavimento se encontra em estado bom (Quadro 4).

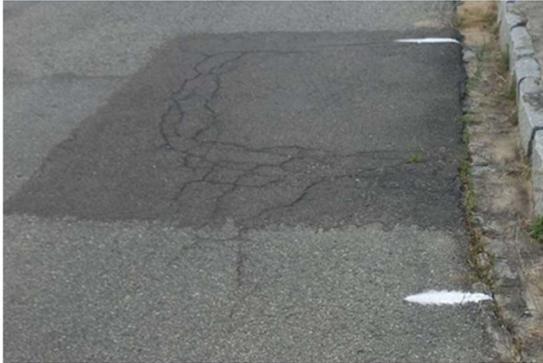
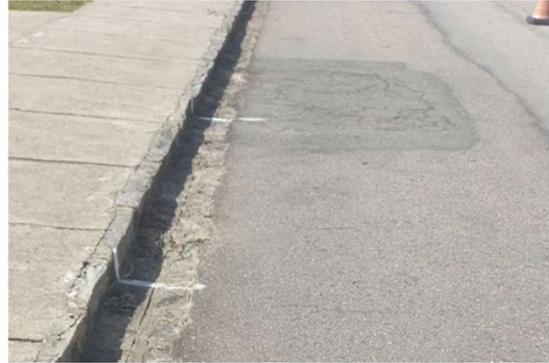
**Figura 9** – Afundamentos presente no pavimento do Campus

Nota-se que os afundamentos existentes (Figura 9A e 9B) são afundamento por consolidação local (pois tem extensão inferior a 6,00 metros) e são causados pela má compactação das camadas após a operação-tapa buracos.

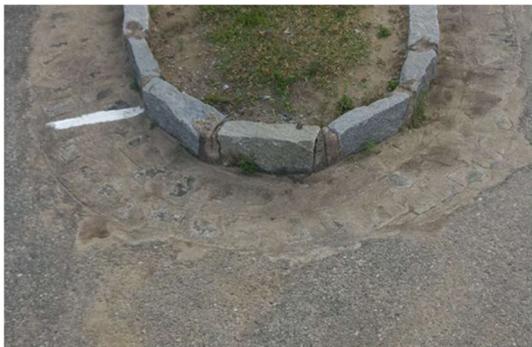
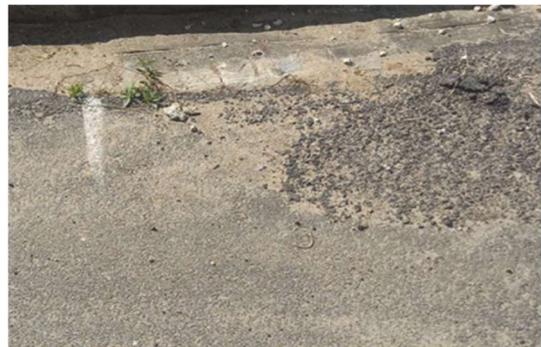
**Figura 10** – Desgastes presentes no pavimento do Campus

Ao longo do Campus, foram indentificados desgastes (Figura 10A e 10B) em varios locais onde o tráfego é maior, o que gera a perda da coesão entre o agregado e o ligante, tornando-se

uma falha funcional. De acordo com a CNT (2017), esse tipo de patologia pode ser causada por:

- Fatores climáticos;
- Drenagem inadequada;
- Redução de ligantes.

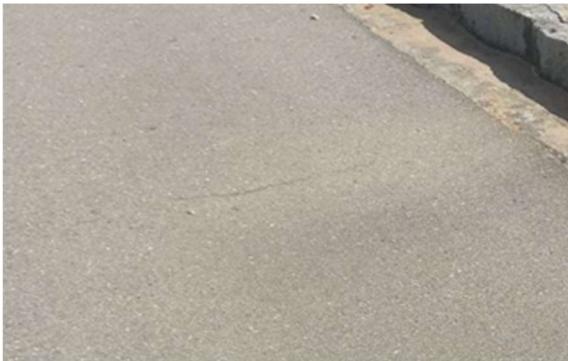
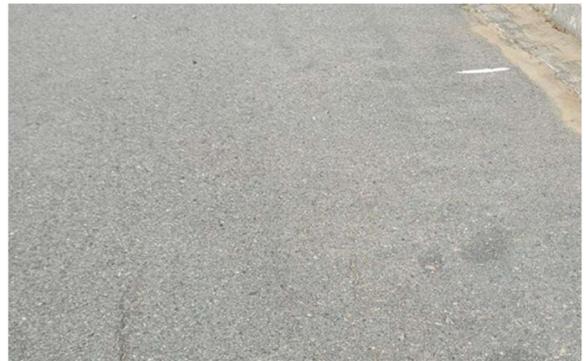
**Figura 11** – Fissuras presentes no pavimento do Campus

De acordo com o DNIT, as fissuras (Figura 11A e 11B) nada mais são do que pequenas aberturas no pavimento e não causam comprometimento funcional a via. Essas patologias são causadas devido a má dosagem do asfalto ou pela compactação.

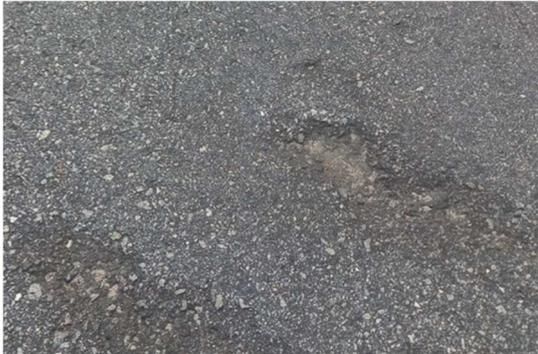
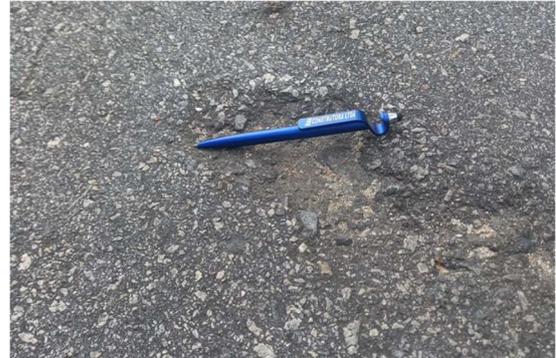
Geralmente as Panelas (Figura 12A e 12B), popularmente conhecidas como buracos, são cavidades causadas pelo agravamento de outros defeitos. Esse agravamento ocorre principalmente pela presença de água na superfície do pavimento, pela falha ou ausência de elementos drenantes, falta de caimento para os bordos (defeitos no abaulamento do pavimento), gerando desagregamento das camadas constituintes.

**Figura 12** – Panelas presentes no pavimento do Campus

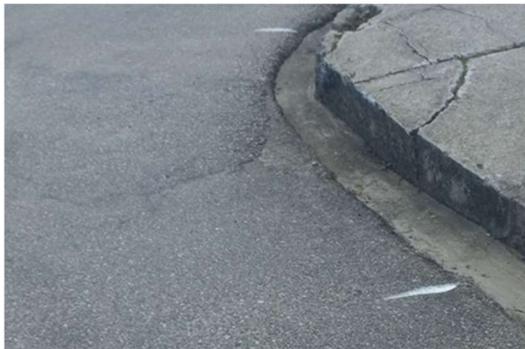
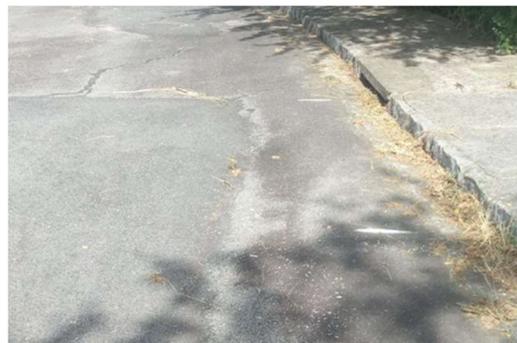
**Figura 13** – Remendos presentes no pavimento do Campus

Os remendos (Figura 13A e 13B), são intervenções que geralmente são consequência de uma operação tapa-buraco, para sanar patologias existentes. O remendo ocorre quando há utilização de material de qualidade inferior ao necessário, que quando unido as cargas do tráfego gera um desconforto aos usuários ou logo após a necessidade escavar um local para fazer alguma intervenção com tubulações.

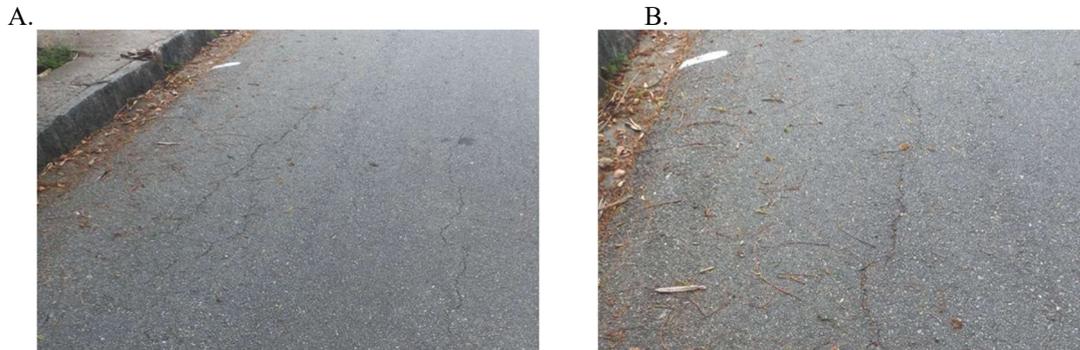
**Figura 14** – Trincas longitudinais presentes no pavimento do Campus

De acordo com o DNIT, são trincas que apresentam direção paralela ao eixo da via (Figura 14A e 14B). Quando a trinca longitudinal apresenta extensão inferior a 1,00 é denominado de trinca longitudinal curta e quando é superior a 1,00 é denominada de trinca longitudinal longa. De acordo com o CNT (2017). É necessário a manutenção adequada para que não haja o agravamento das trincas (Figura 15A e 15B).

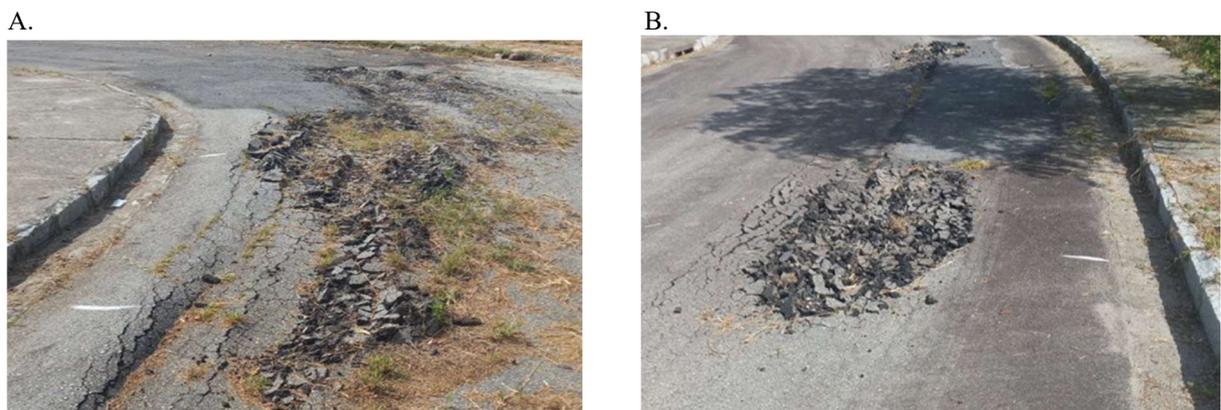
**Figura 15** – Agravamento de trincas longitudinais presentes no pavimento do Campus

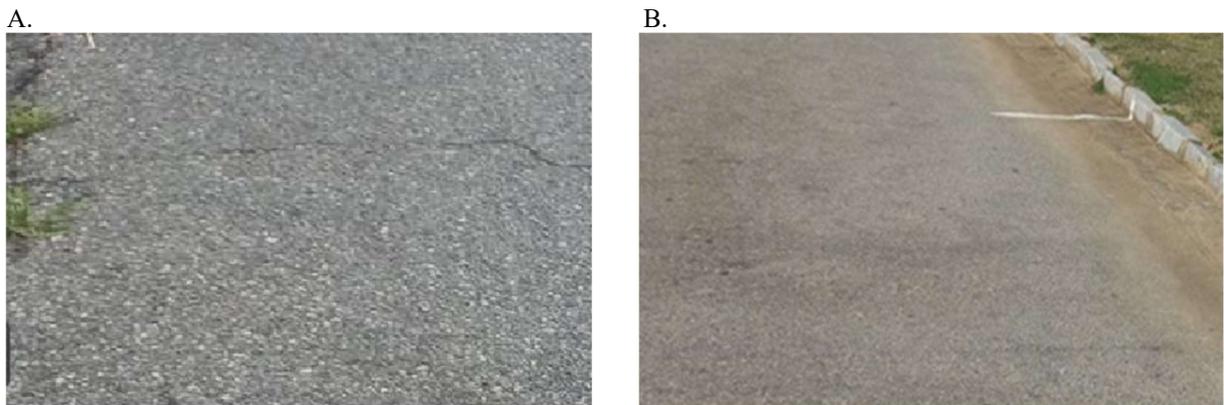
De acordo com o DNIT, são trincas que apresentam direção perpendicular ao eixo da via (Figura 16A e 16B). Quando a trinca transversal apresenta extensão inferior a 1,00 é denominado de trinca transversal curta e quando é superior a 1,00 é denominada de trinca transversal longa. De acordo com o CNT (2017).

**Figura 16** – Trincas transversais presentes no pavimento do Campus

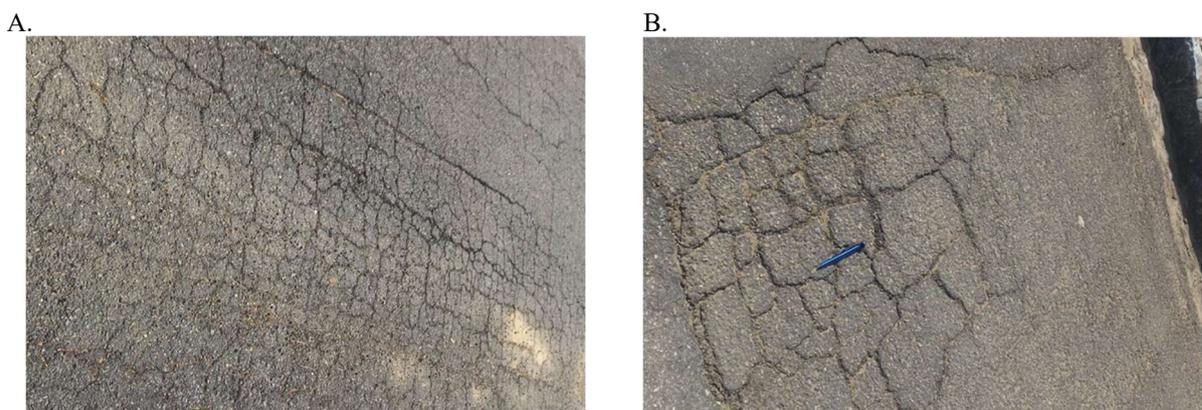
**Figura 17** – Trincas “Couro de Jacaré” presentes no pavimento do Campus

A patologia “Trinca tipo Couro de Jacaré” (Figura 17A e 17B) é causada pelo de excesso de cargas, pela compactação e pelo fator ambiental (temperatura e umidade). De acordo com o DNIT (2003), o tipo de intervenção para esse tipo de situação são as seguintes:

- Reciclagem;
- Selagem;
- Remendo;
- Recapeamento;
- Fresagem.
