**AVALIAÇÃO DAS SOLICITAÇÕES DE ASSISTÊNCIA TÉCNICA PÓS-OBRA DE
UM EMPREENDIMENTO RESIDENCIAL LOCALIZADO EM CARUARU – PE**

Avaliação das solicitações de assistência técnica pós-obra de um empreendimento residencial localizado em Caruaru-PE

O empreendimento a ser analisado nesta pesquisa é um condomínio residencial multifamiliar localizado na cidade de Caruaru-PE, composto por 348 apartamentos distribuídos em 29 módulos que possuem um pavimento térreo e um superior, com 6 unidades habitacionais cada, totalizando 12 unidades por módulo.

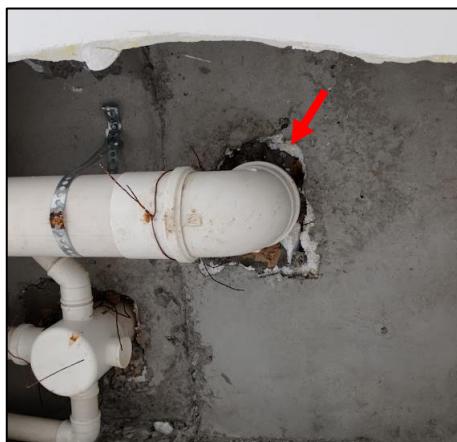
As infiltrações através dos componentes da rede hidrossanitária foram responsáveis pela maioria das ocorrências, representando 55 chamados. Essas infiltrações ocorrem principalmente devido a erros na ancoragem ou instalação das conexões hidrossanitárias na laje ou nos *shafts*, como demonstrado na Figura 5. Além disso, conexões que estavam quebradas acima do forro de gesso, como visto na Figura 6, também contribuíram para esses problemas.

Esses erros resultaram em vazamentos de água nos trechos de tubos danificados, ou em infiltrações na laje nos pontos mal ancorados.

Figura 5 - Má ancoragem do tubo de esgoto na laje

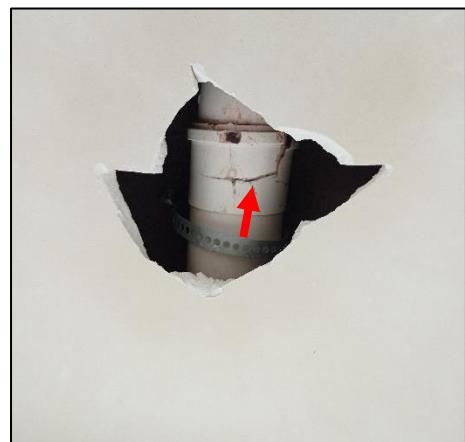
Figura 6 - Conexão sanitária danificada

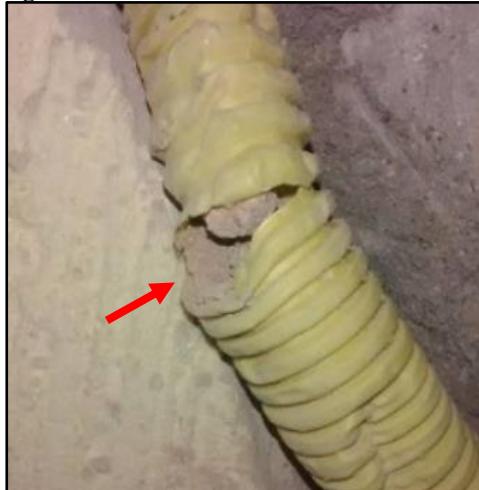
Além disso, foram constatadas ocorrências de eletrodutos obstruídos com concreto em seu interior (Figura 8) e caixas de passagem entupidas com gesso (Figura 9). Esse tipo de vício construtivo acarreta em dificuldades para passar cabos e fios pelos eletrodutos, uma vez que a seção fica praticamente fechada com material de obra.

Figura 8 - Eletroduto obstruído com concreto

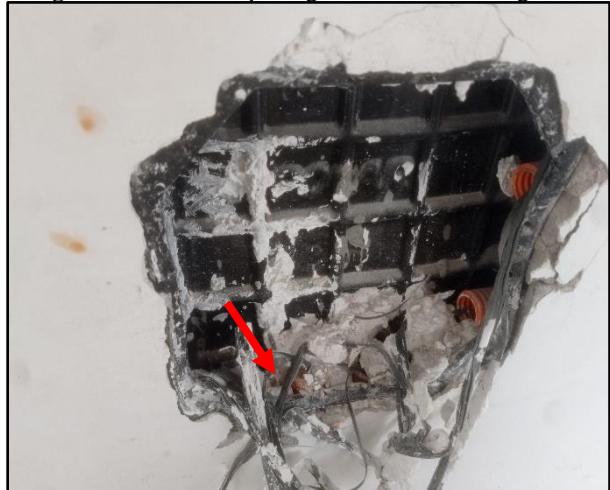
Figura 9 - Caixa de passagem obstruída com gesso

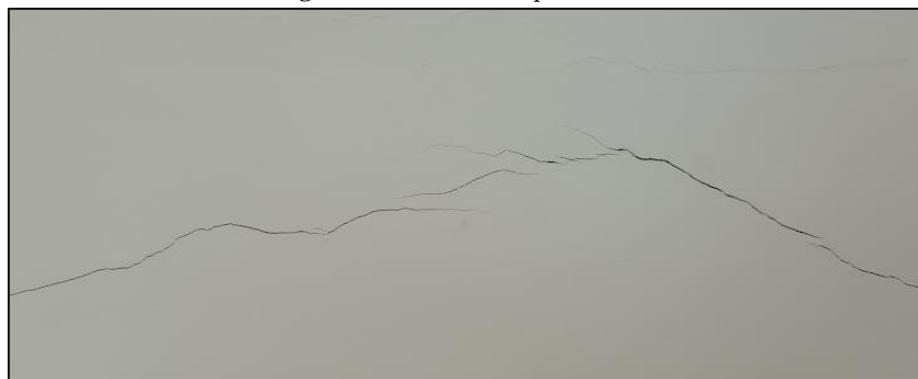
A partir do gráfico, verificou-se que os problemas mais frequentes relacionados ao revestimento das paredes foram as fissuras (Figura 11), responsáveis por 34 chamados, indicando uma demanda maior por melhorias para esse serviço. A análise das causas revelou que essas fissuras estão relacionadas a erros cometidos durante as etapas de fundação e montagem das fôrmas metálicas.

Figura 11 - Fissuras na parede

Uma vistoria realizada pelo setor de assistência técnica identificou que, nos casos em que ocorreram fissuras horizontais na base da parede, como na Figura 11, o solo estava totalmente encharcado, favorecendo o recalque do baldrame. Em outros casos, houve falhas de execução durante a concretagem, pois devido à falta de um pino de travamento das fôrmas metálicas, gerou uma espécie de junta de dilatação não prevista em projeto. Esse cenário gerou problemas

de fissuramento nessa parede.

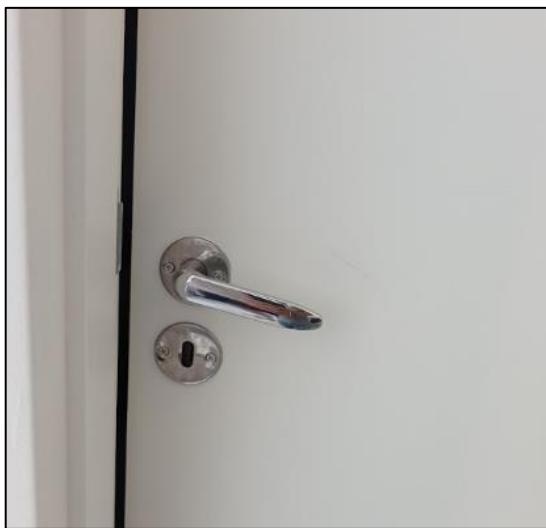
Figura 13 - Fechadura com defeito

A partir da análise da Figura 13, é possível perceber que a fechadura se encontra inclinada para baixo, o que indica um mau funcionamento e a constatação do problema mais recorrente dentro desse grupo de classificação. Essa situação exige maior cautela e atenção durante a instalação. Durante a vistoria realizada pelos técnicos de assistência, foram detectadas falhas executivas e registradas em fichas. Constatou-se que algumas peças foram instaladas de forma inadequada, comprometendo o funcionamento das fechaduras.

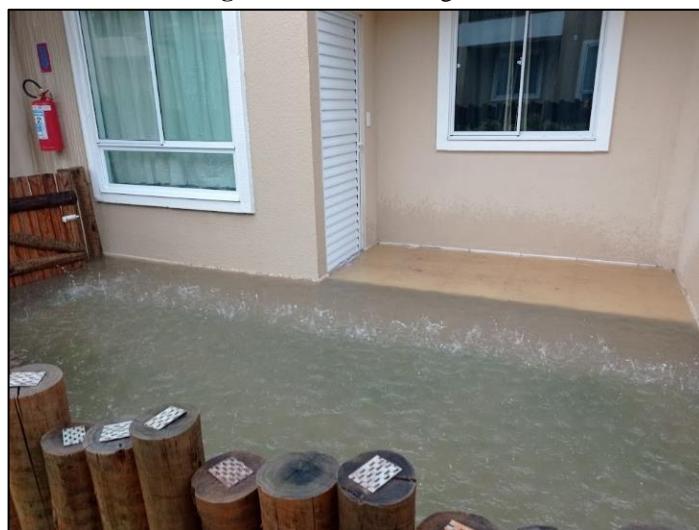
Em segundo lugar, foi registrado um total de 7 chamados relacionados a alagamentos na área do jardim. Diferentemente do problema anterior, este é causado pela falta de dispositivos drenantes, e não pela sua insuficiência. Nas fichas de vistoria da assistência técnica, verificou-se que a ausência de declividade no terreno é um dos principais fatores responsáveis pelo acúmulo de água. Isso impede que a água da chuva seja drenada de forma adequada, resultando em alagamentos indesejados como o mostrado na Figura 15.

Figura 15 - Jardim alagado

Em alguns casos, foi identificado que esse problema ocorreu devido a um erro de execução no nivelamento da pavimentação da rua, que ficou mais alta do que o nível do jardim, fazendo com que a água da chuva escoasse para dentro dos mesmos. Além disso, em algumas residências, a inexistência de tubulação para a drenagem das áreas, foi outro problema, fazendo com que a água fique empoçada em toda região até ser infiltrada no solo.
