UNIVERSIDADE FEDERAL DE PERNAMBUCO

INSPEÇÃO PREDIAL: O CASO DO EDIFÍCIO JULIUS

RECIFE, 2024

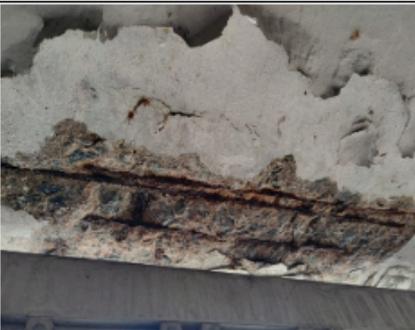
Figura 7 - Corrosão em viga	Anomalia

Corrosão, desagregação, perda de seção da armadura
	Causa
	Falta de cobertura da armadura / Intempéries
	Origem
	Exógena
	Local
	Subsolo, viga de bordo, próximo à entrada de veículos
Patamar de Urgência	
Fonte: O autor (2024)	Prioridade 1
Medida Corretiva	
Realizar a escarificação do concreto solto e deteriorado. Em seguida, limpar o produto de corrosão formado, seguido de pintura na superfície do metal para maior proteção e ponte de aderência. E, por fim, o preenchimento com argamassa de reparo e acabamento da superfície e sua cura.	
Prazo para atendimento:	30 dias

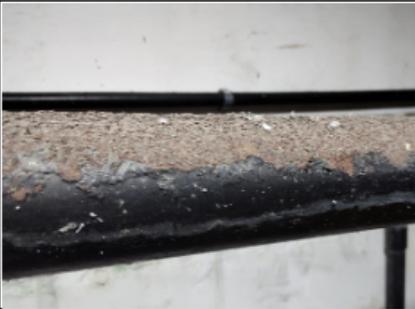
Figura 8 - Deterioração de tubulação	Anomalia

Corrosão de tubulação, perda de pintura protetora da tubulação
	Causa
	Intempéries
	Origem
	Exógena
	Local
	Subsolo - tubulação de águas pluviais
Patamar de Urgência	
Fonte: O autor (2024)	Prioridade 2
Medida Corretiva	
Substituição do trecho danificado da tubulação.	
Prazo para atendimento:	60 dias

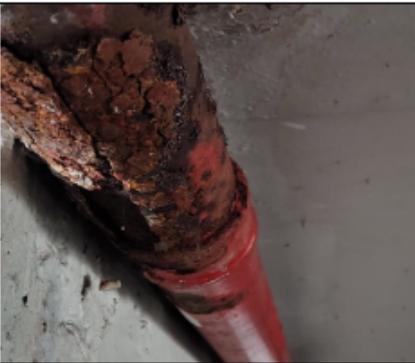
Figura 9 - Corrosão de tubulação	Anomalia

Corrosão de tubulação, perda de pintura protetora da tubulação	
	Causa	
	Intempéries	
	Origem	
	Exógena	
	Local	
	Subsolo - garagem	
Patamar de Urgência		
Fonte: O autor (2024)	Prioridade 2	
Medida Corretiva		
Substituição do trecho danificado da tubulação.		
Prazo para atendimento:		60 dias

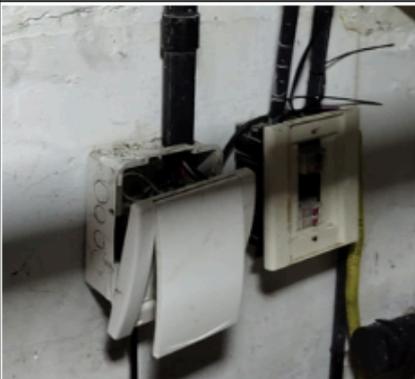
Figura 10 - Desconformidade com instalações elétricas	Falha

Proteção mecânica inadequada para componentes das instalações elétricas / Fiação exposta	
	Causa	
	Descumprimentos das normas	
	Origem	
	Endógena	
	Local	
	Subsolo - instalações elétricas	
Patamar de Urgência		
Fonte: O autor (2024)	Prioridade 2	
Medida Corretiva		
Atentar-se para as recomendações constantes na NBR 5410.		
Prazo para atendimento:		60 dias

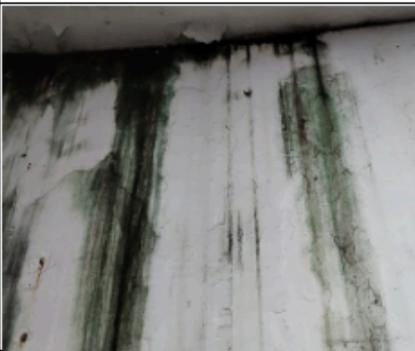
Figura 11 - Manchas de umidade	Anomalia

Infiltração / Manchas de umidade na parede	
	Causa	
	Infiltração / Falência do sistema de impermeabilização	
	Origem	
	Funcional	
	Local	
	Subsolo - parede da garagem	
Patamar de Urgência		
Fonte: O autor (2024)	Prioridade 2	
Medida Corretiva		
Readequar a impermeabilização do piso do pavimento térreo conforme recomendações da NBR 9574 e da NBR 9575.. Raspar ou lixar toda superfície, removendo toda a pintura e realizar nova pintura conforme recomendações da NBR 13245.		
Prazo para atendimento:		60 dias

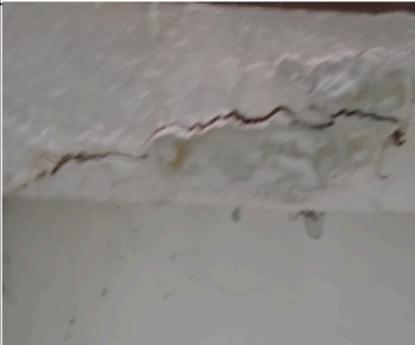
Figura 12 - Fissura em viga	Anomalia

Fissura longitudinal em viga (indício de corrosão)	
	Causa	
	Exógena	
	Origem	
	Intempéries	
	Local	
	Subsolo - viga	
Patamar de Urgência		
Fonte: O autor (2024)	Prioridade 2	
Medida Corretiva		
Realizar a escarificação do concreto solto e deteriorado. Em seguida, limpar o produto de corrosão formado, seguido de pintura na superfície do metal para maior proteção e ponte de aderência. E, por fim, o preenchimento com argamassa de reparo e acabamento da superfície e sua cura.		
Prazo para atendimento:		60 dias

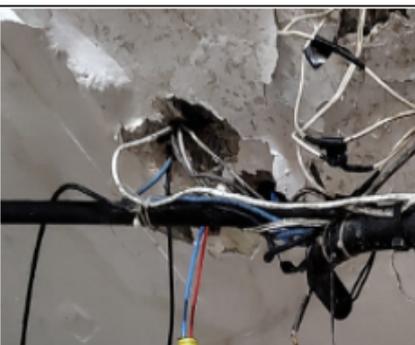
Figura 13 - Fiação exposta	Anomalia

Fiações e cabos aparentes com muitas emendas	
	Causa	
	Endógena	
	Origem	
	Realização de ligação elétrica fora das recomendações técnicas	
	Local	
	Subsolo - instalações elétricas	
Patamar de Urgência		
Fonte: O autor (2024)	Prioridade 2	
Medida Corretiva		
Readequação da fiação atentando-se às recomendações constantes na NBR 5410.		
Prazo para atendimento:		30 dias

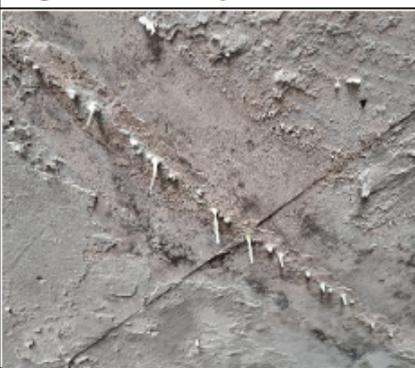
Figura 14 - Presença de estalactites	Anomalia

Estalactite (Infiltração)	
	Causa	
	Infiltração / Falência do sistema de impermeabilização	
	Origem	
	Funcional	
	Local	
	Subsolo - teto	
Patamar de Urgência		
Fonte: O autor (2024)	Prioridade 2	
Medida Corretiva		
Readequar a impermeabilização do piso do pavimento térreo conforme recomendações da NBR 9574 e da NBR 9575.		
Prazo para atendimento:		60 dias

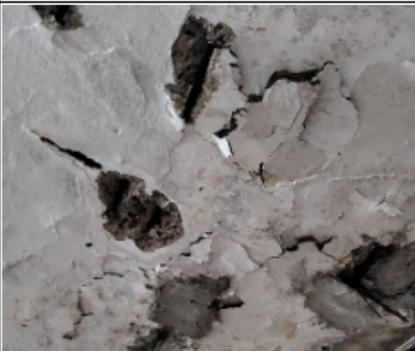
Figura 15 - Corrosão em laje	Anomalia

Corrosão da armadura, desagregação em laje	
	Causa	
	Falta de cobertura da armadura / Intempéries	
	Origem	
	Exógena	
	Local	
	Subsolo - laje de teto	
Patamar de Urgência		
Fonte: O autor (2024)	Prioridade 1	
Medida Corretiva		
Realizar a escarificação do concreto solto e deteriorado. Em seguida, limpar o produto de corrosão formado, seguido de pintura na superfície do metal para maior proteção e ponte de aderência. E, por fim, o preenchimento com argamassa de reparo e acabamento da superfície e sua cura.		
Prazo para atendimento:		30 dias

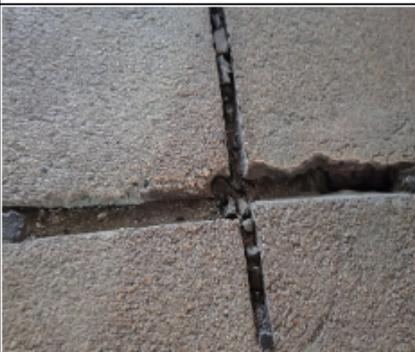
Figura 16 - Falência de junta	Anomalia

Falência do sistema de juntas do piso	
	Causa	
	Perda de desempenho / Fim da vida útil do subsistema	
	Origem	
	Funcional	
	Local	
	Subsolo - piso da garagem	
Patamar de Urgência		
Fonte: O autor (2024)	Prioridade 2	
Medida Corretiva		
Retirada do material existente nos frisos e realização de novas juntas.		
Prazo para atendimento:		60 dias

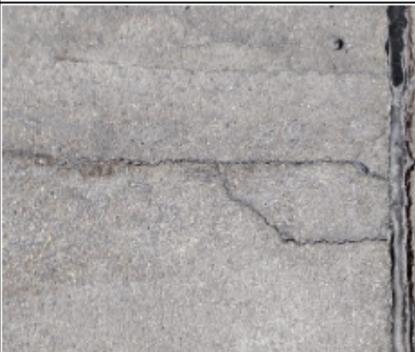
Figura 17 - Fissura em piso	Anomalia

Fissuração do piso	
	Causa	
	Perda do desempenho das juntas do piso	
	Origem	
	Funcional	
	Local	
	Subsolo - piso da garagem	
Patamar de Urgência		
Fonte: O autor (2024)	Prioridade 3	
Medida Corretiva		
Demolição das áreas afetadas. Em seguida, realização da nova placa na área demolida.		
Prazo para atendimento:		90 dias

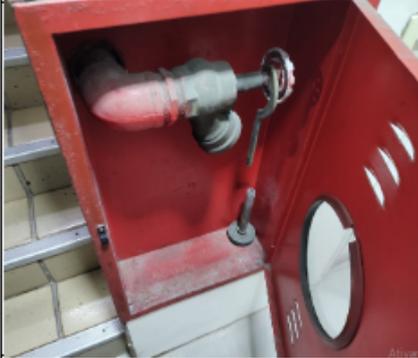
Figura 18 - Ausência de mangueira	Falha

Ausência da mangueira do hidrante / Mau estado de conservação da caixa do hidrante	
	Causa	
	Falha na manutenção	
	Origem	
	Uso, operação e manutenção	
	Local	
	Subsolo - escada de emergência	
	Patamar de Urgência	
Fonte: O autor (2024)	Prioridade 1	
Medida Corretiva		
Readequar a caixa do hidrante e instalar nova mangueira.		
Prazo para atendimento:	30 dias

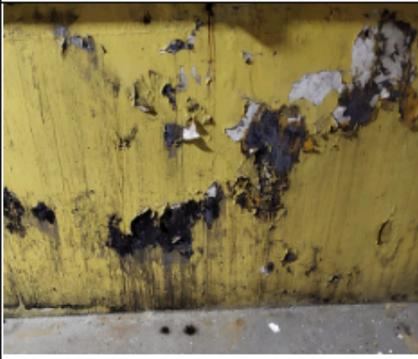
Figura 19 - Calcinação da pintura	Anomalia

Calcinação da pintura	
	Causa	
	Longo tempo de exposição às intempéries	
	Origem	
	Exógena	
	Local	
	Subsolo - parede da garagem	
	Patamar de Urgência	
Fonte: O autor (2024)	Prioridade 3	
Medida Corretiva		
Raspar ou lixar toda superfície, removendo toda a pintura, eliminando as partes soltas ou mal aderidas e realiza nova pintura conforme recomendações da NBR 13245.		
Prazo para atendimento:	180 dias

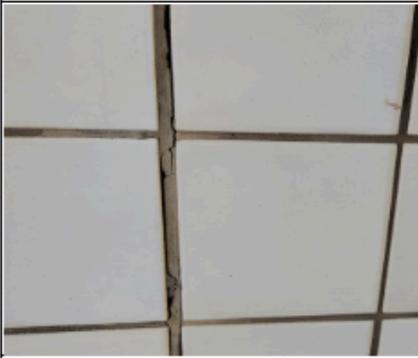
Figura 20 - Fissura em rejunte	Anomalia

Fissura em rejunte (em pilar)	
	Causa	
	Exógena	
	Origem	
	Movimentação térmica da estrutura	
	Local	
	Pilotis - revestimento em pilar	
	Patamar de Urgência	
Fonte: O autor (2024)	Prioridade 3	
Medida Corretiva		
Realiza raspagem, manual ou mecânica do rejunte existente e aplicar novo rejunte na superfície após limpeza.		
Prazo para atendimento:	90 dias

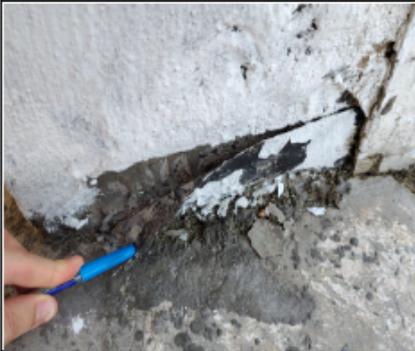
Figura 21 - Desprendimento da impermeabilização	Anomalia

Desprendimento da manta asfáltica	
	Causa	
	Falência do sistema de impermeabilização	
	Origem	
	Funcional	
	Local	
	Pilotis - base do pilar	
	Patamar de Urgência	
Fonte: O autor (2024)	Prioridade 1	
Medida Corretiva		
Realizar novo sistema de impermeabilização conforme recomendações da NBR 9574 e da NBR 9575.		
Prazo para atendimento:		45 dias

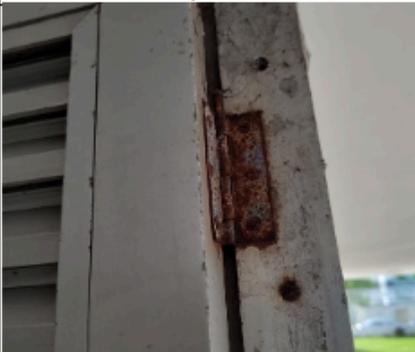
Figura 22 - Corrosão de elementos da esquadria	Anomalia / Falha

Oxidação da dobradiça e parafusos	
	Causa	
	Intempéries	
	Origem	
	Exógena	
	Local	
	Pilotis - porta de entrada do hall	
	Patamar de Urgência	
Fonte: O autor (2024)	Prioridade 3	
Medida Corretiva		
Troca dos elementos oxidados da esquadria.		
Prazo para atendimento:		90 dias

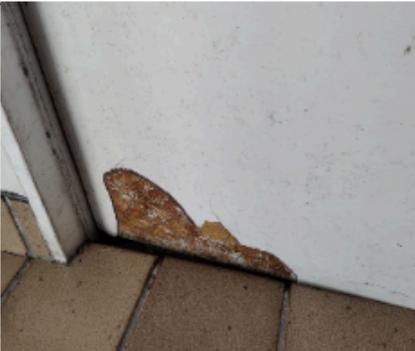
Figura 23 - Desprendimento de revestimento da esquadria	Falha

Desprendimento de revestimento da esquadria	
	Causa	
	Mau uso	
	Origem	
	Uso, operação e manutenção	
	Local	
	Pilotis - porta de acesso à depósito	
	Patamar de Urgência	
Fonte: O autor (2024)	Prioridade 3	
Medida Corretiva		
Substituição do revestimento da esquadria.		
Prazo para atendimento:		90 dias

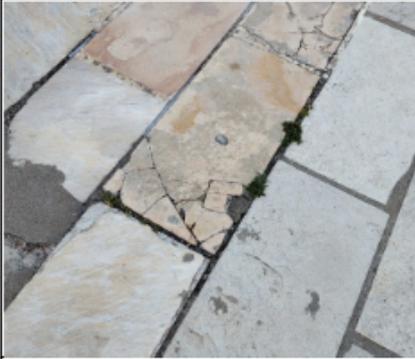
Figura 24 - Quebra de revestimento	Anomalia

Quebra do revestimento do piso	
	Causa	
	Perda de desempenho / Fim da vida útil	
	Origem	
	Funcional	
	Local	
	Pilotis - piso	
Patamar de Urgência		
Prioridade 3		
Medida Corretiva		
Substituição da peça danificada.		
Prazo para atendimento:		90 dias

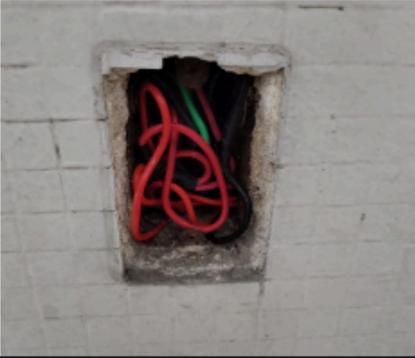
Figura 25 - Ausência de caixa de passagem	Falha

Ausência de tampa em caixa de passagem	
	Causa	
	Falha na manutenção	
	Origem	
	Uso, operação e manutenção	
	Local	
	Área comum - escada de emergência	
Patamar de Urgência		
Prioridade 2		
Medida Corretiva		
Colocação da tampa da caixa de passagem e, se necessário, realizar a substituição da caixa.		
Prazo para atendimento:		60 dias

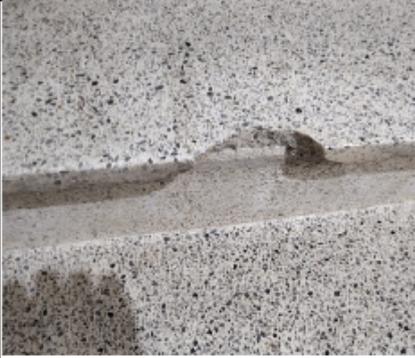
Figura 26 - Quebra de degrau	Falha

Quebra de degrau da escada de emergência	
	Causa	
	Mau uso	
	Origem	
	Uso, operação e manutenção	
	Local	
	Área comum - escada de emergência	
Patamar de Urgência		
Prioridade 2		
Medida Corretiva		
Realizar reparo do degrau danificado.		
Prazo para atendimento:		60 dias

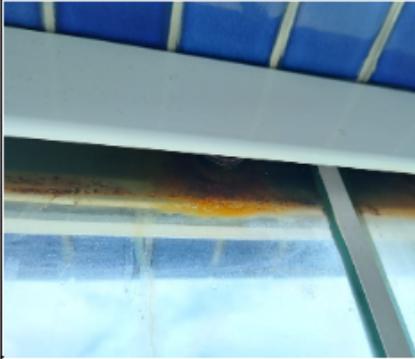
Figura 27 - Oxidação de componentes	Anomalia

Oxidação de elementos da esquadria	
	Causa	
	Falha de manutenção / Intempéries	
	Origem	
	Exógena	
	Local	
	Área privativa - esquadria da sala (apartamento 402)	
Fonte: O autor (2024)	Patamar de Urgência	
	Prioridade 3	
Medida Corretiva		
Substituição dos componentes oxidados da esquadria.		
Prazo para atendimento:	90 dias

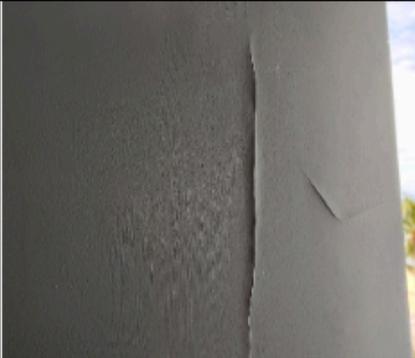
Figura 28 - Descolamento de revestimento	Anomalia

Descolamento do revestimento	
	Causa	
	Aplicação prematura da pintura (carbonatação insuficiente)	
	Origem	
	Endógena	
	Local	
	Área privativa - pintura (apartamento 402)	
Fonte: O autor (2024)	Patamar de Urgência	
	Prioridade 3	
Medida Corretiva		
O reboco deve ser refeito e, após a cura devida, a aplicação da pintura conforme recomendações da NBR 13245.		
Prazo para atendimento:	90 dias

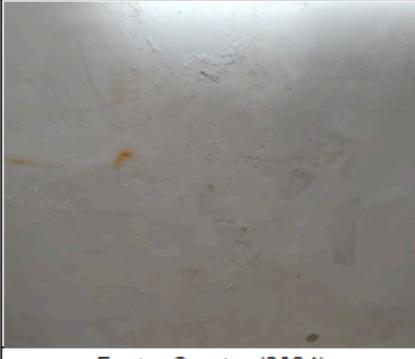
Figura 29 - Manchas de umidade	Anomalia

Manchas de umidade	
	Causa	
	Infiltração pela fachada	
	Origem	
	Exógena	
	Local	
	Área privativa - alvenaria de fechamento (apartamento 402)	
Fonte: O autor (2024)	Patamar de Urgência	
	Prioridade 3	
Medida Corretiva		
Apesar da anomalia, a medida corretiva (na fachada) já foi realizada. Entretanto, deve ser raspada ou lixada toda superfície, removendo toda a pintura e realizar nova pintura conforme recomendações da NBR 13245.		
Prazo para atendimento:	90 dias

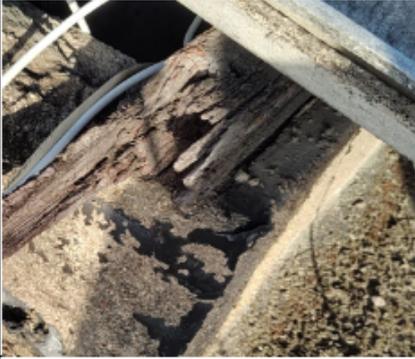
Figura 30 - Degradação da madeira	Anomalia

Falência da estrutura de suporte da coberta	
	Causa	
	Fim da vida útil	
	Origem	
	Funcional	
	Local	
	Cobertura - estrutura de suporte da coberta	
	Patamar de Urgência	
Fonte: O autor (2024)	Prioridade 2	
Medida Corretiva		
Substituição dos componentes comprometidos.		
Prazo para atendimento:	45 dias

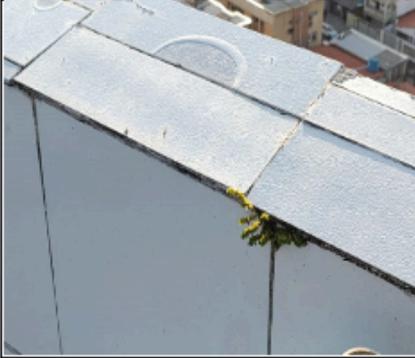
Figura 31 - Fissura em rejunte	Anomalia

Fissura em rejunte da platibanda da cobertura	
	Causa	
	Falha na execução	
	Origem	
	Endógena	
	Local	
	Cobertura - platibanda	
	Patamar de Urgência	
Fonte: O autor (2024)	Prioridade 3	
Medida Corretiva		
Retirada da vegetação existente, realiza raspagem, manual ou mecânica do rejunte existente e aplicar novo rejunte na superfície após limpeza.		
Prazo para atendimento:	90 dias

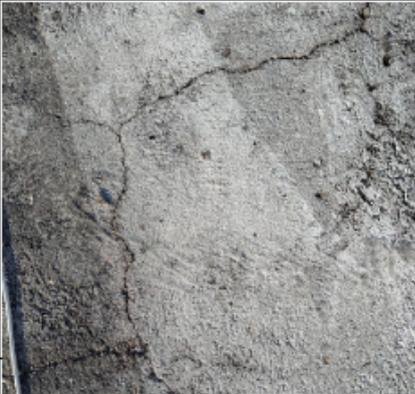
Figura 32 - Fissuras	Anomalia

Fissura de proteção mecânica do sistema de impermeabilização	
	Causa	
	Movimentação térmica	
	Origem	
	Exógena	
	Local	
	Cobertura - proteção mecânica do sistema de impermeabilização	
	Patamar de Urgência	
	Prioridade 2	
Medida Corretiva		
Demolição das áreas afetadas. Em seguida, realização da proteção mecânica na área demolida e, por fim, execução de juntas em toda a área da proteção mecânica para prolongamento da vida útil do subsistema.		
Prazo para atendimento:	60 dias
