UNIVERSIDADE FEDERAL DE PERNAMBUCO
CENTRO DE TECNOLOGIA E GEOCIÊNCIAS
DEPARTAMENTO DE ENGENHARIA CIVIL E AMBIENTAL
CURSO DE GRADUAÇÃO EM ENGENHARIA CIVIL

**ANÁLISE E RECOMENDAÇÕES DE TÉCNICAS DE REPARO PARA ARMADURAS EM
CONCRETO ARMADO AFETADOS POR CORROSÃO: ESTUDO DE CASO**

Trabalho de Conclusão de Curso apresentado ao Curso de Graduação em Engenharia Civil da Universidade Federal de Pernambuco, como requisito parcial para obtenção do grau de Bacharel em Engenharia Civil.

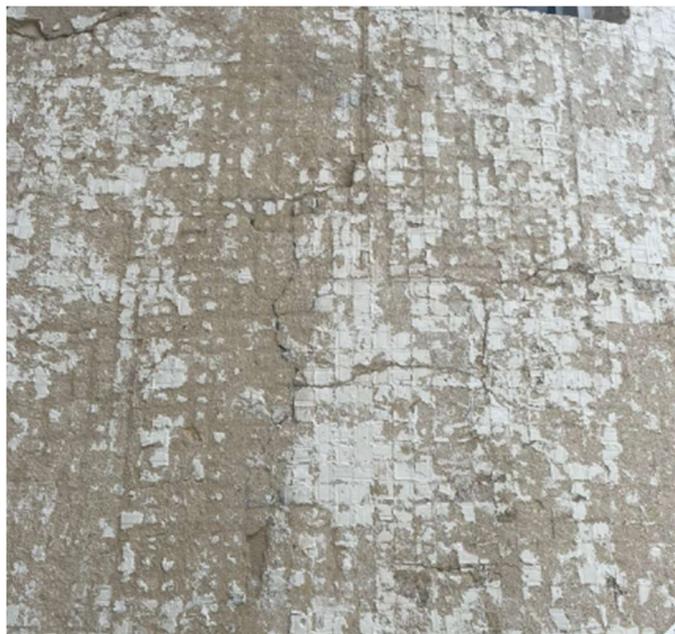
Com a autorização da empresa executora e sob a supervisão do engenheiro responsável pela obra, iniciou-se a inspeção das fachadas. Após uma revisão visual da estrutura, foram identificados vários pontos com o concreto fissurado e destacado e com armadura exposta e corroída, conforme demonstram a Figura 26 e Figura 27.

Figura 26 - Fissuras verticais e horizontais no emboço do caixão da escada.

Após realizar a identificação dos pontos, foi realizado a demolição do emboço que apresentava fissuras (Figura 28), para realização de uma análise mais precisa.

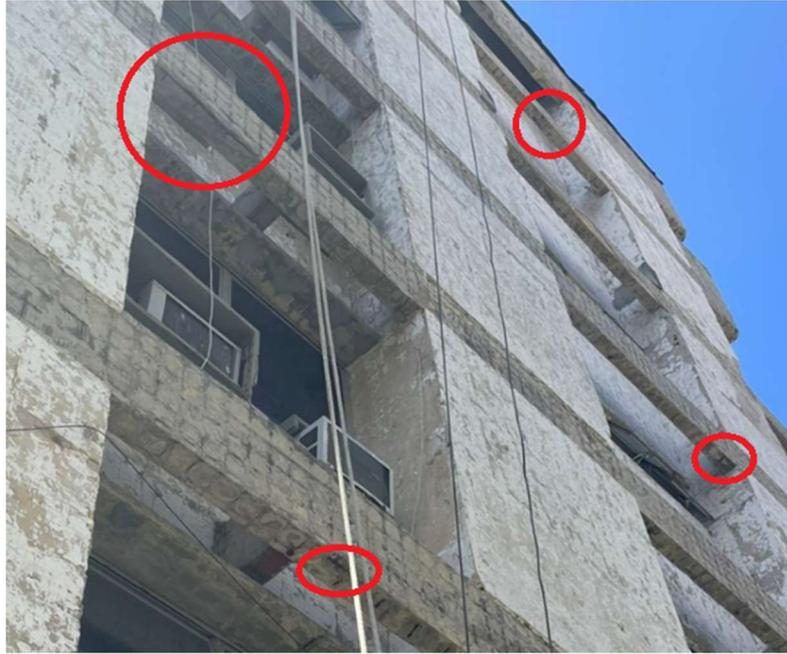
Figura 27 - Locais com concreto desagregado e armaduras expostas.
Fonte: De autoria própria.

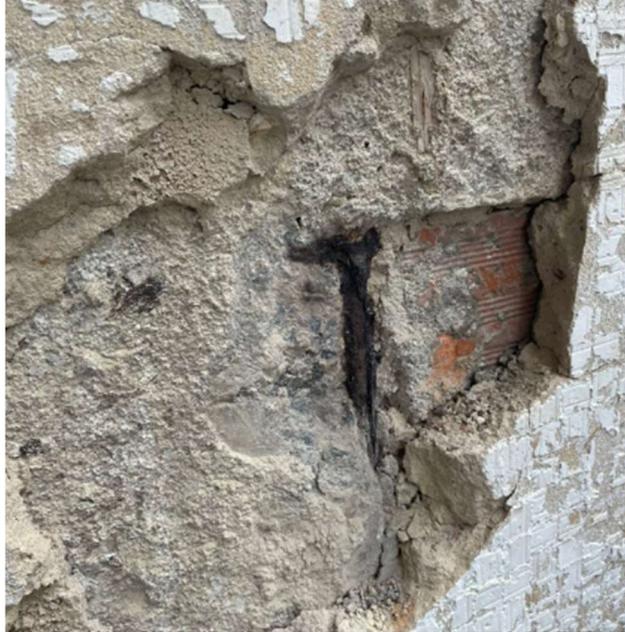
Logo no início do processo de demolição do emboço, detectou-se um ponto com armadura exposta, possibilitando assim a conclusão do processo de identificação da corrosão (Figura 29).

Figura 29 - Ponto de corrosão encontrado após demolição do emboço.

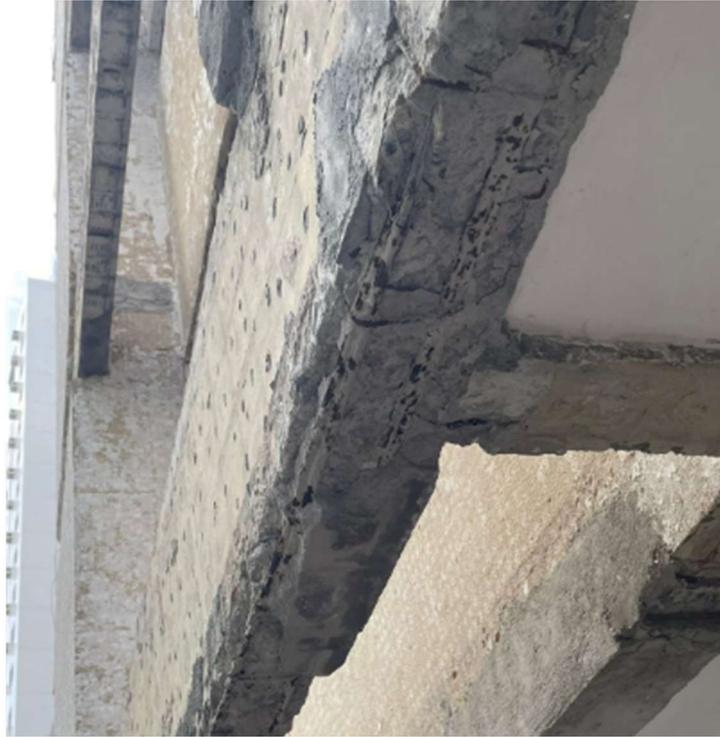
Outro fato relevante, foi a identificação de pontos onde já teriam passados pelo processo de recuperação (Figura 30), na qual apresentava armaduras com aplicação do primer anticorrosivo e resquícios de argamassa de reparo. Essa intervenção anterior foi confirmada pelos representantes do condomínio, sendo dita que a mesma teria sido realizada há menos de 5 anos, prazo menor que a média da garantia ofertada por empresas que executam esse serviço.

Figura 30 - Locais que já haviam passado pelo processo de reparo estrutural.

Os pontos em questão, foram analisados e foram constatadas falhas no processo executivo, uma vez que a argamassa de reparo estava se desprendendo, pela falta de aderência com o concreto antigo, evidenciado pela não delimitação do local assim como a aplicação em locais angulosos com profundidade menor que 01 centímetro (Figura 31).

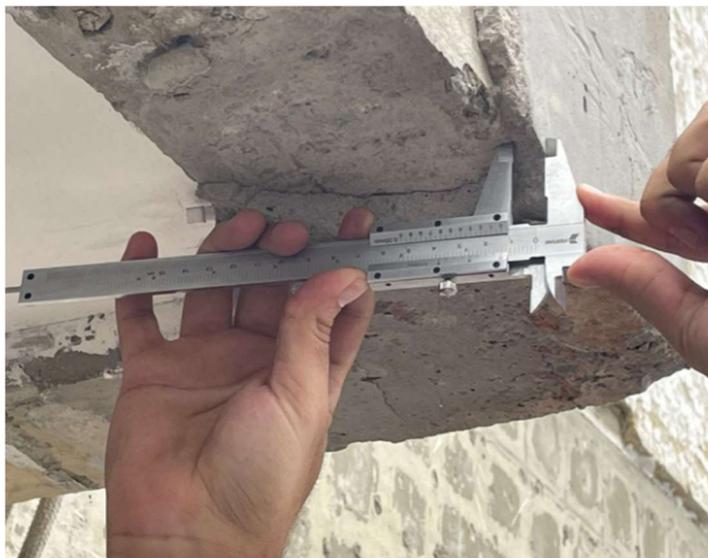
Figura 31 - Medição da argamassa de reparo com uso do paquímetro.

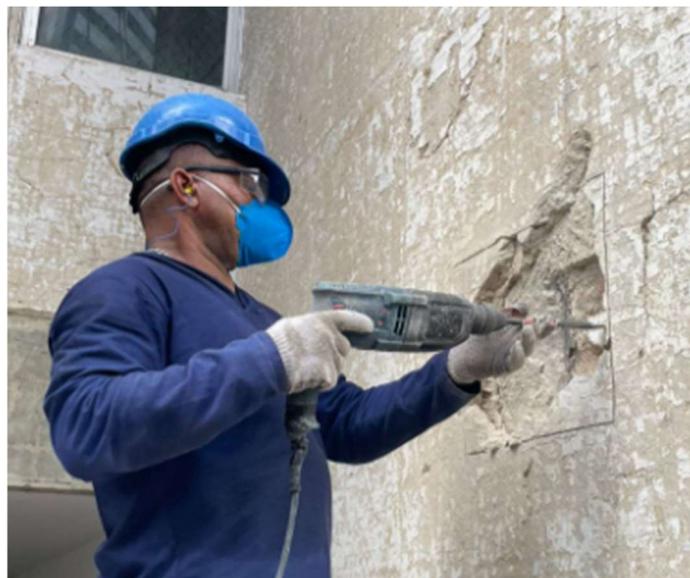
Figura 32 - Remoção do concreto deteriorado.

- Assegurar que toda a seção da armadura afetada pela corrosão fique exposta;
- Expor pelo menos 3 centímetros da armadura íntegra (Figura 33);
- Garantir que em toda a área de atuação do reparo haja pelo menos 1 centímetro de profundidade.

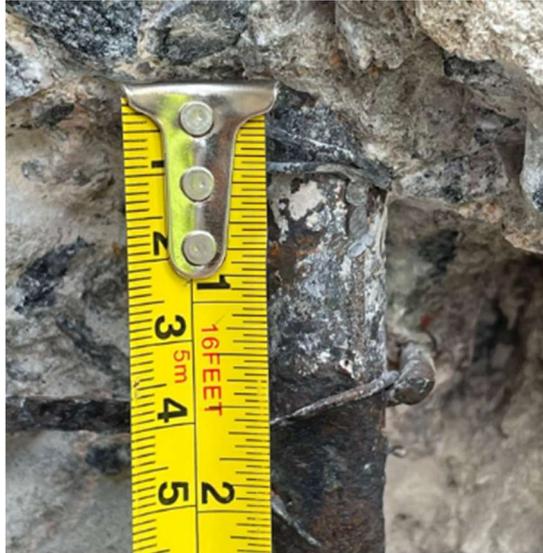
Figura 33 - Medição do comprimento da armadura íntegra.

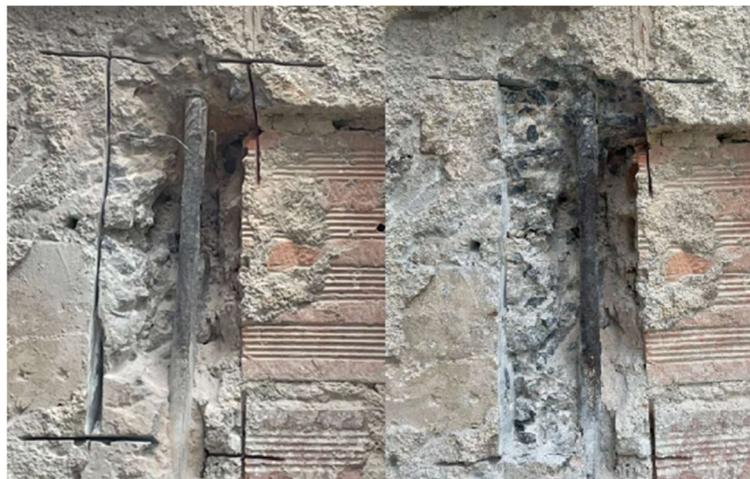
Figura 34 - Delimitação da superfície.

Com a finalização da etapa anterior, deu-se início à delimitação da área de intervenção utilizando uma serra mármore e um disco apropriado para cortes em concreto (Figura 34). Essa etapa é de extrema importância para garantir a ancoragem da argamassa de reparo com o concreto existente.

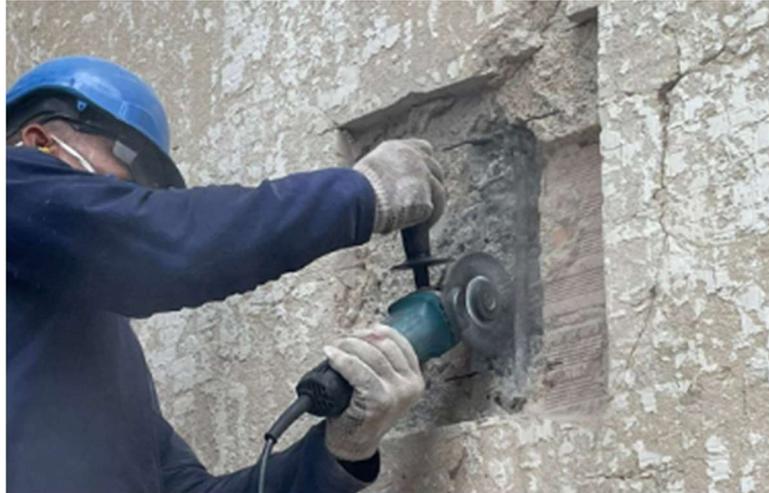
Figura 35 - Escovação do aço com uso de escova circular.

O processo de reparo prosseguiu com a restauração das armaduras. A escovação das armaduras, utilizando uma escova circular com cerdas de aço acoplada a uma esmerilhadeira (Figura 35), garantiu a remoção dos resíduos maiores resultantes da corrosão, já as particulares menores foram eliminadas através do uso do removedor de ferrugem e fosfatizante, convertendo toda essa fuligem em um fundo preparador.

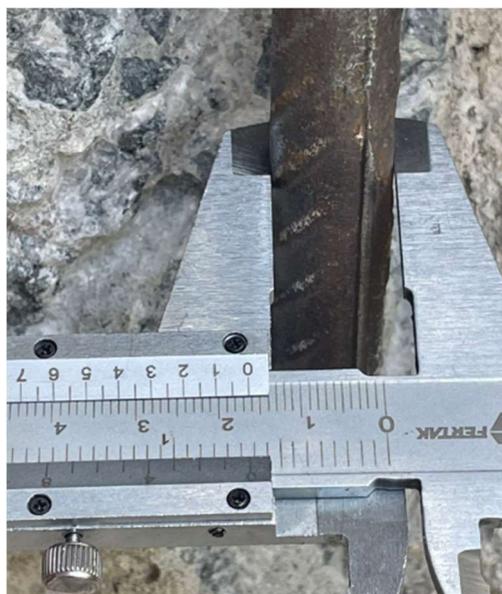
Para o exemplo em questão, a barra em análise possui um diâmetro de 16 mm e, durante a verificação, constatou-se que o diâmetro da barra era de 15,3 mm. Com base em cálculos prévios realizados, o diâmetro mínimo que a barra poderia apresentar era de 15,2 mm, respeitando a perda máxima de área de 10%. Portanto, não foi necessário aumentar a área de aço, e o processo de reparo pôde prosseguir sem a necessidade de reforço estrutural.

Figura 36 - Verificação das bitolas das barras de aço com paquímetro.

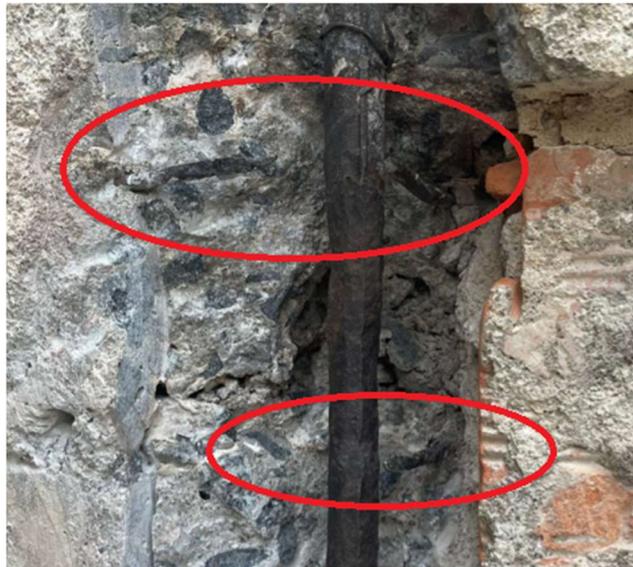
Na análise visual das armaduras realizada previamente, foi notada a necessidade de substituir os estribos devido à sua ausência em alguns pontos, resultado do alto grau de corrosão, conforme Figura 37. Os estribos são particularmente vulneráveis aos efeitos da corrosão devido às suas dimensões menores em comparação com outras barras. No entanto, as outras barras nos dois locais estudados não apresentaram perda significativa, atendendo ao requisito da perda máxima permitida.

Figura 37 - Identificação dos estribos deteriorados.

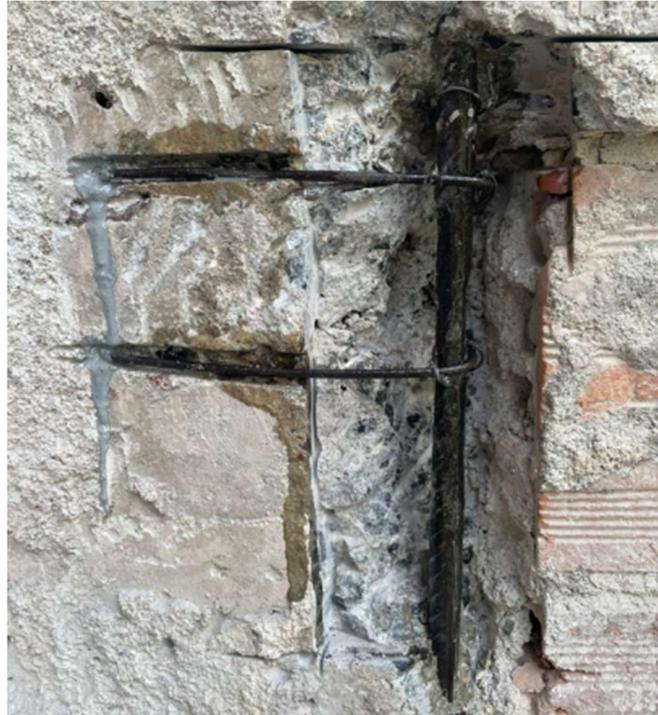
Figura 38 - Ancoragem dos estribos finalizada.

da barra a ser ancorada, logo após realização da mistura dos componentes, não excedendo o tempo de 50 minutos, como especificado por fabricante (Figura 38).

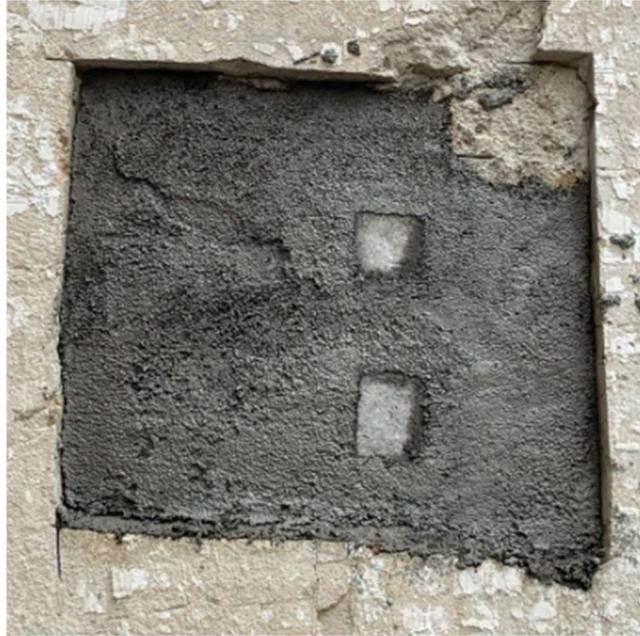
Figura 39 - Reposição do final do concreto, com acabamento com desempoladeira.

Respeitado o tempo de cura dos materiais utilizados, foi então iniciado no dia seguinte o reparo no caso sem forma, com a utilização da argamassa de reparo tixotrópica, sendo executada por camadas, através do chapeamento com utilização de colher de pedreiro. Vale ressaltar que essas camadas foram executadas até atingir o cobrimento adequado de 30 mm delimitado pela utilização dos espaçadores (Figura 39).

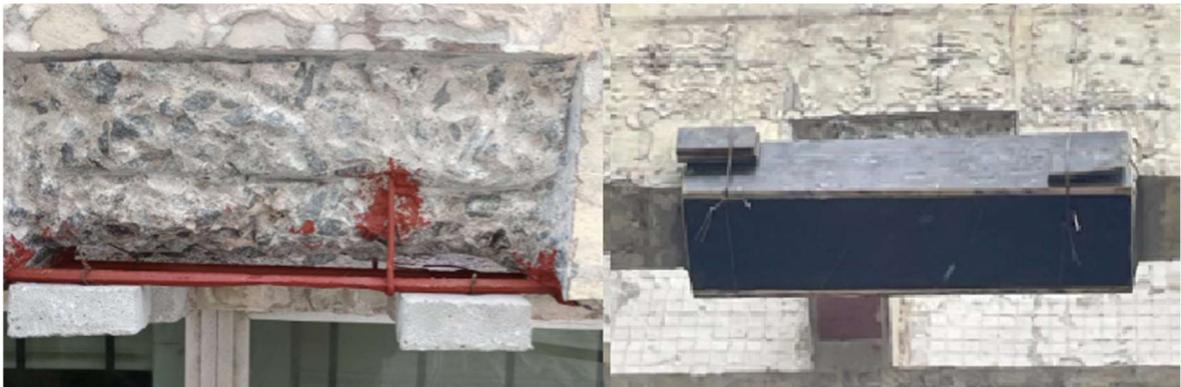
Figura 41 - Espaçadores e formas instalados no caso de reparo com argamassa fluida.

Com a finalização de todos esses procedimentos, foi possível então realizar a recomposição da estrutura, com a argamassa de reparo fluida.

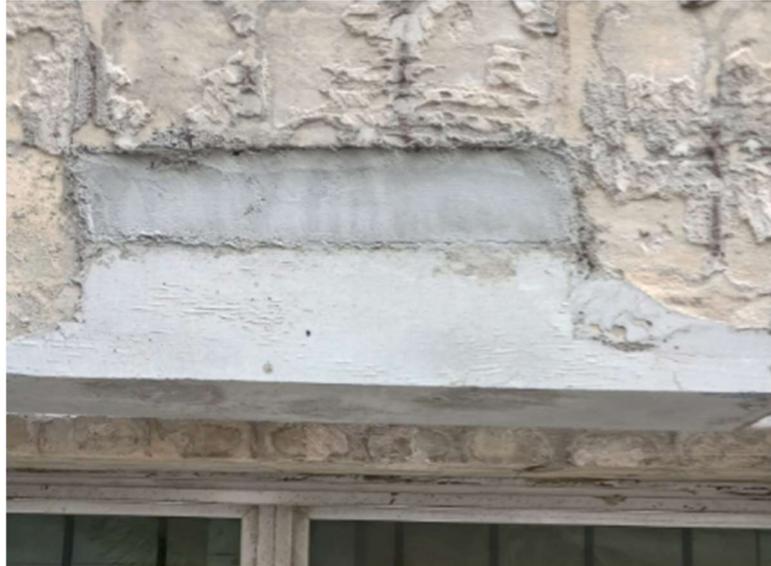
Concluindo todas as etapas do processo, foi então aguardado o tempo de cura do composto cimentício, de 72 horas, para retirada da forma, possibilitando a análise da área recuperada (Figura 42), verificando o acabamento e presença de “bicheiras”, que são espaços mal concretados. Em caso de presença dessa manifestação patológica deve ser realizado um corte com aprofundamento de pelo menos 2 cm, realizando um preenchimento com argamassa de reparo tixotrópica, como demonstrado no outro reparo.

Figura 42 - Resultado final do reparo após retirada da forma.
