**Análise comparativa de manifestações patológicas em fachadas do  
bairro da Boa Vista e Boa Viagem - Recife -PE.**

Recife  
2024

Trabalho de Conclusão de Curso apresentado à  
Coordenação do Curso de Engenharia Civil para  
obtenção de título de bacharel em Engenharia Civil  
submetido à Universidade Federal de Pernambuco.

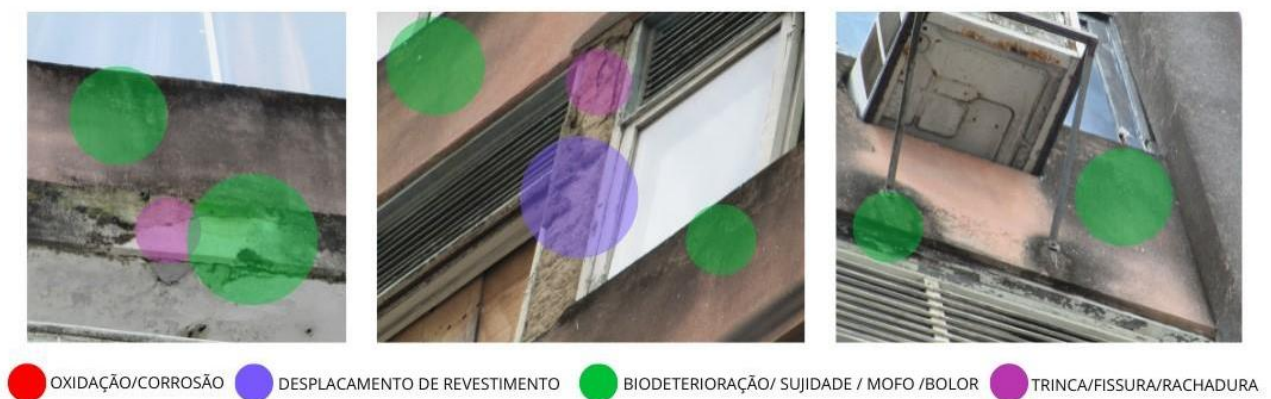
Quadro 2- Fachada 1 do edifício Pirapama.

Na fachada 1, constatou-se a falta de manutenção das fachadas e as intervenções inadequadas dos condôminos, resultando na irregularidade das condensadoras de ar-condicionado e seus dutos, que geram umidade e acúmulo de água, propiciando a formação de biodeteriorações, sujidades, mofo e bolor. As intervenções dos moradores, como a substituição dos elementos vazados por esquadrias sem assistência especializada, provocaram irregularidades na superfície, vulnerável ao impacto de chuvas e intempéries. Destaca-se uma alta incidência de deslocamento, chegando ao ponto de expor a ferragem, além de rachaduras nas juntas estruturais entre os blocos do edifício.

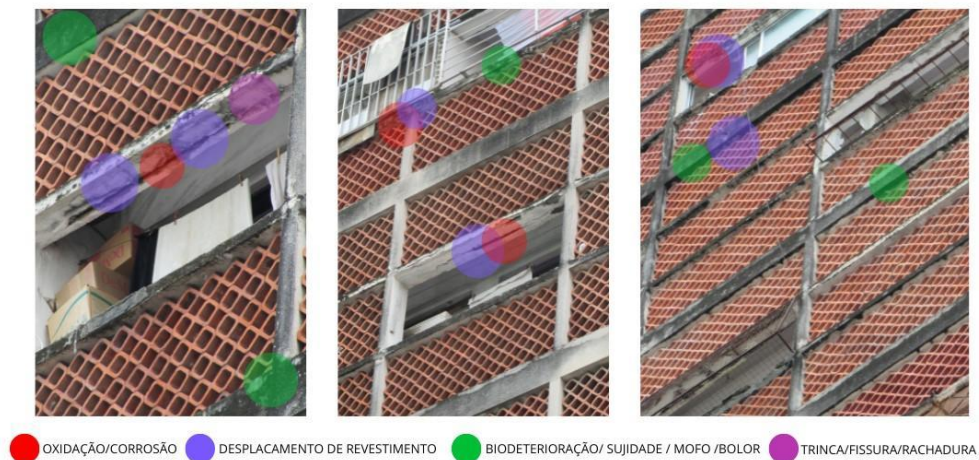
Quadro 3- Fachada 2 do edifício Pirapama.

Na fachada 2, a substituição dos elementos vazados por esquadrias, juntamente com a ausência de manutenção e pingadeiras adequadas, resultou em trincas avançadas para deslocamento e oxidação. A falta de manutenção propiciou o acúmulo de biodeterioração, sujidades, mofos e bolores.

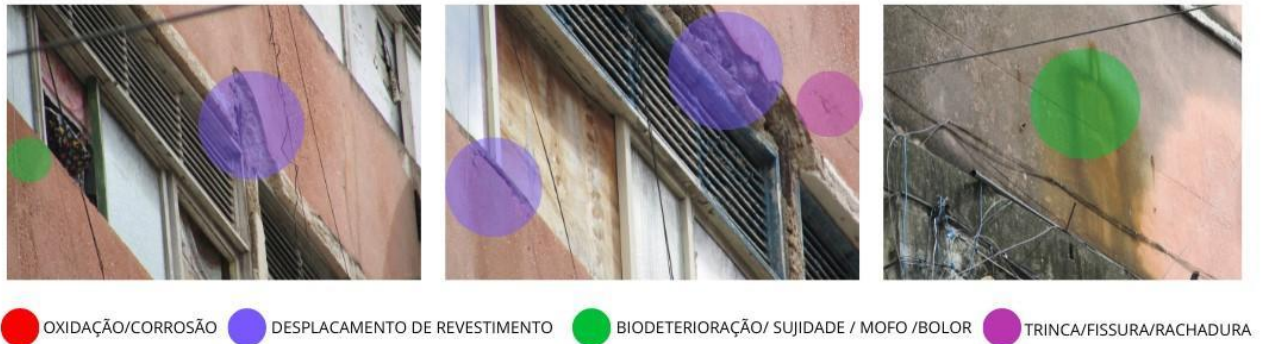
Quadro 4- Fachada 3 do edifício Pirapama.

A fachada 3, também bastante deteriorada, apresenta deslocamentos significativos na superfície, acúmulo de água e infiltrações dos apartamentos, resultando em manchas de mofo e bolor. O revestimento original em pó de pedra, sem manutenção, encontra-se em estágio avançado de deslocamento, podendo levar à corrosão das armaduras devido ao acúmulo de água nas superfícies expostas.

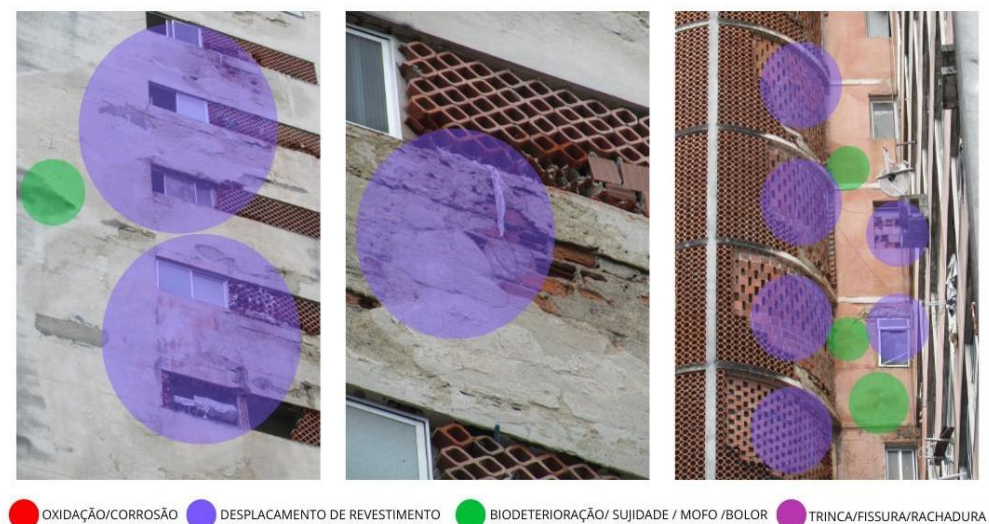
Quadro 5 - Fachada 4 do edifício Pirapama.

Na fachada 4, o deslocamento atingiu níveis preocupantes, expondo a ferragem. As intervenções dos moradores, novamente sem assistência especializada, resultaram na substituição dos elementos vazados por esquadrias, evidenciando o mau uso da edificação e a ausência de manutenção adequada.

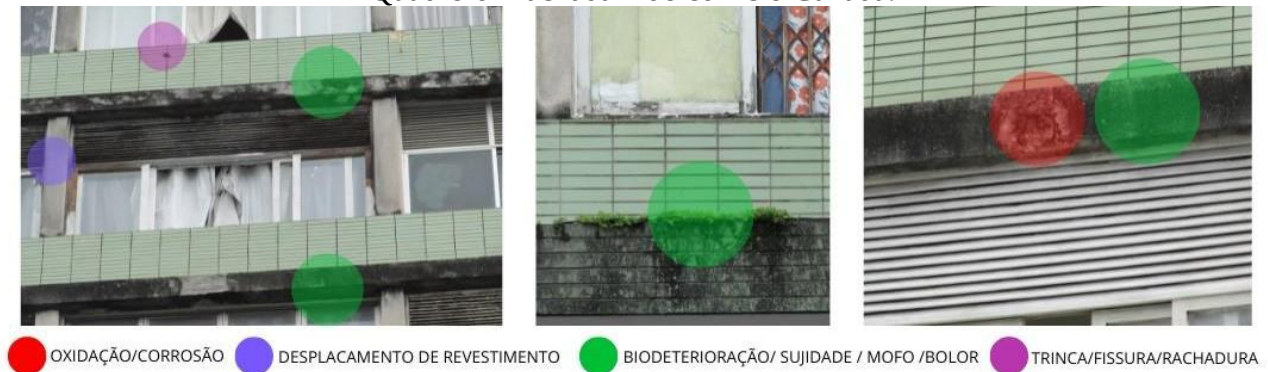
Quadro 6- Fachada 1 do edifício Canadá.

Na fachada 1, revestida por pó de pedra, observa-se uma proliferação significativa de oxidação, corrosão e manchas de sujeira. O acúmulo de água propiciou a proliferação de biodeteriorações e o surgimento de trincas avançadas, resultando em deslocamento de revestimentos. Além disso, intervenções errôneas dos condôminos, como a substituição das esquadrias originais por alumínio, contribuíram para os deslocamentos identificados.

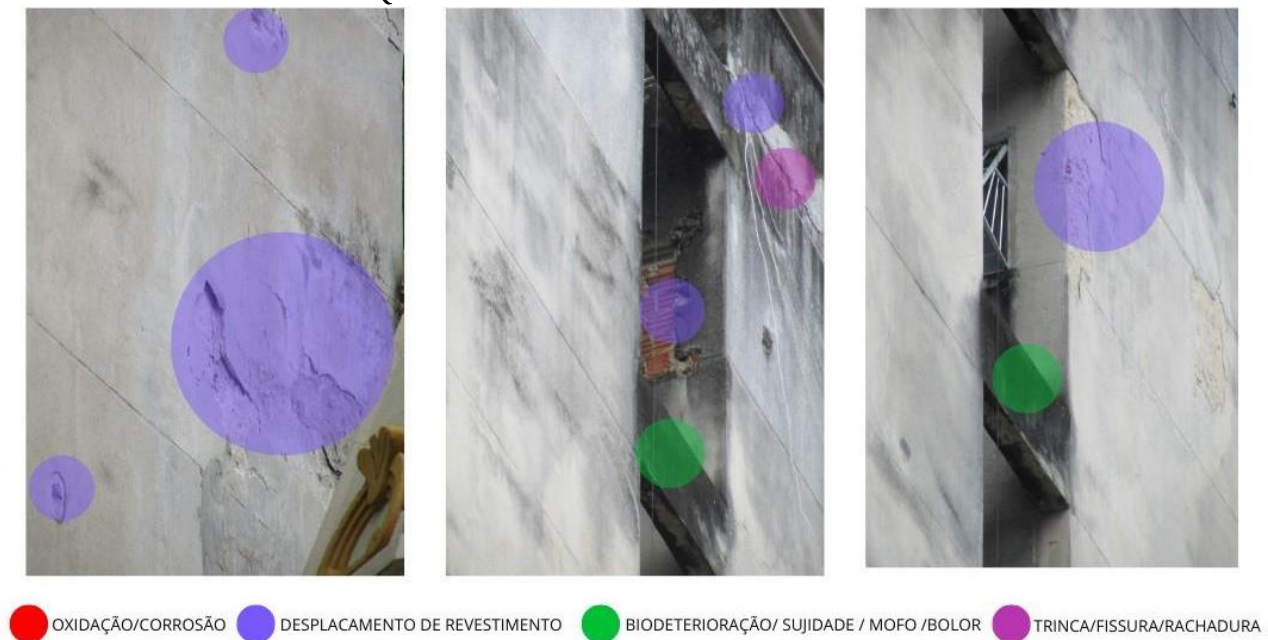
Quadro 7- Fachada 2 do edifício Canadá.

Na fachada 2, com acabamento em concreto desde o período de construção, as agressões ambientais a que o edifício está exposto geraram acumulação de sujeira, levando novamente ao deslocamento de revestimento e oxidação das armaduras. Intervenções inadequadas dos condôminos, como a substituição de esquadrias por tijolos sem reboco, agravaram os problemas estruturais.

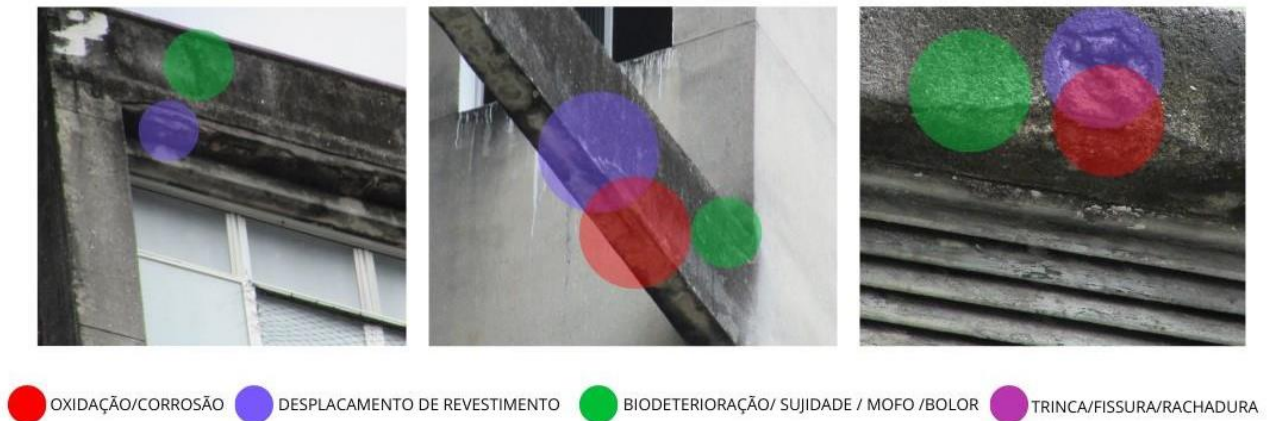
Quadro 8- Fachada 3 do edifício Canadá.

A fachada 3, semelhante à fachada 2 em termos de acabamento, enfrenta desafios semelhantes, com acumulação de sujeira resultando em deslocamento de revestimento e oxidação das armaduras.

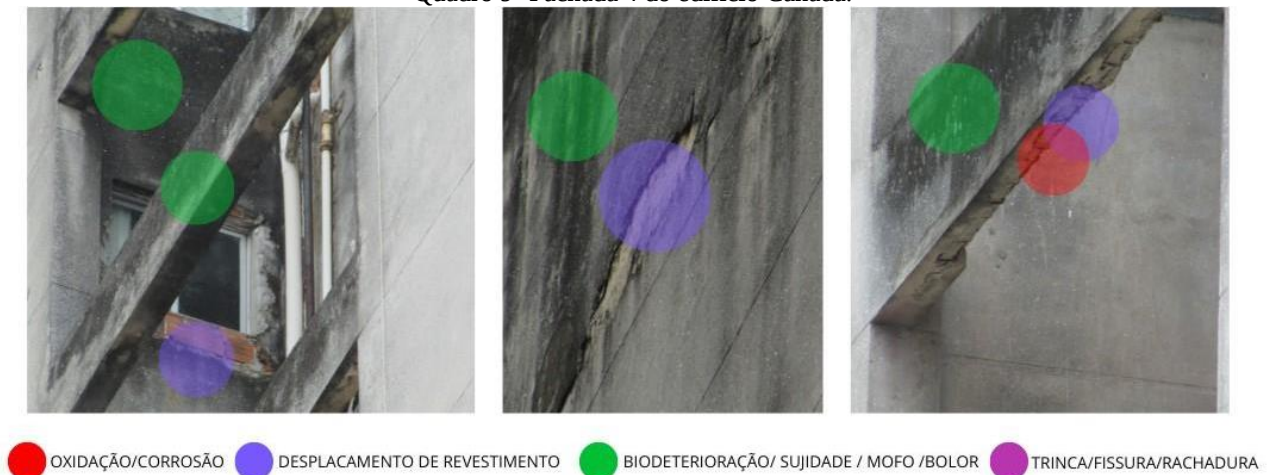
Quadro 9- Fachada 4 do edifício Canadá.

Na fachada 4, novamente é evidente o acúmulo de sujeira e a consequente proliferação de biodeteriorações, levando ao deslocamento de revestimento e oxidação das armaduras. Intervenções inadequadas dos condôminos, como a substituição de esquadrias por tijolos sem reboco, contribuíram para agravar os problemas existentes.

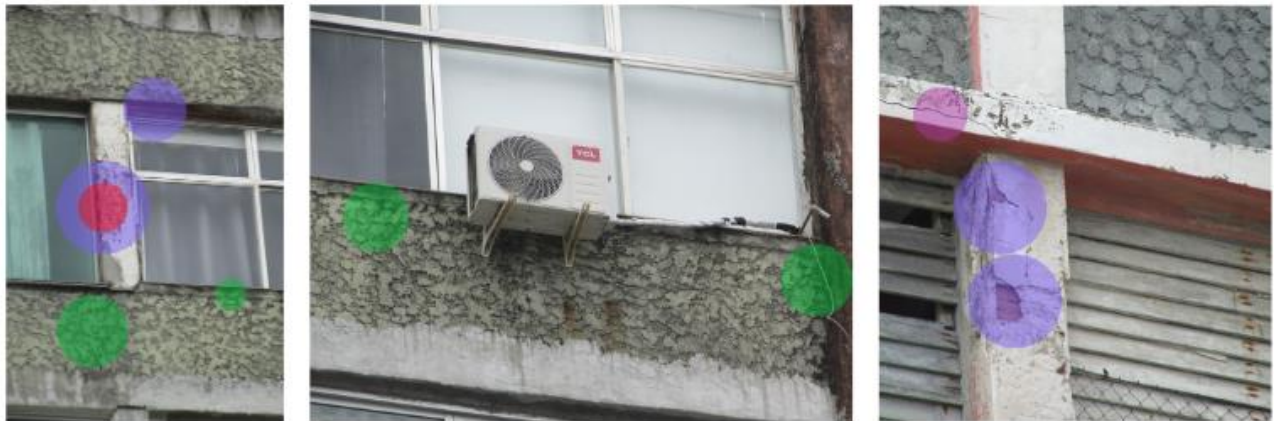
Quadro 10- Fachada 1 do edifício California.

Na fachada 1, foi obtido um cenário marcado pela biodeterioração e sujeidade, resultantes da superfície de chapisco rugosa que propicia o acúmulo de poeira proveniente da poluição veicular e de água pluvial. O despejo incorreto e a má instalação das condensadoras de ar-condicionado, somados à ausência de inspeções e manutenções adequadas, contribuíram para o deslocamento do revestimento e para irregularidades causadas pela substituição das esquadrias originais.

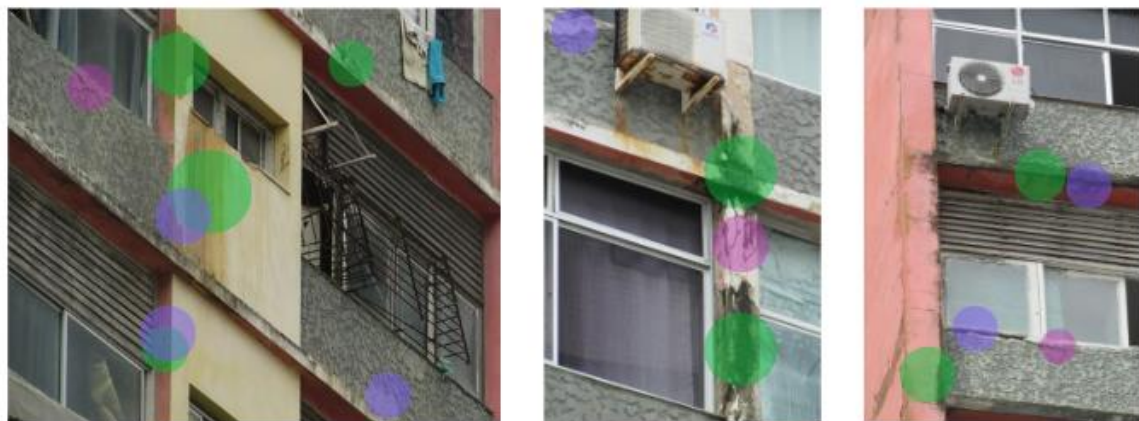
Quadro 11- Fachada 2 do edifício California.

Na fachada 2, observou-se uma incidência significativa de mofos, decorrente de problemas de infiltração nos apartamentos, agravados pelo uso inadequado das condensadoras de ar-condicionado e pela presença de sujidades. Essa situação pode levar ao deslocamento do revestimento, caso não seja tratada com a devida manutenção.

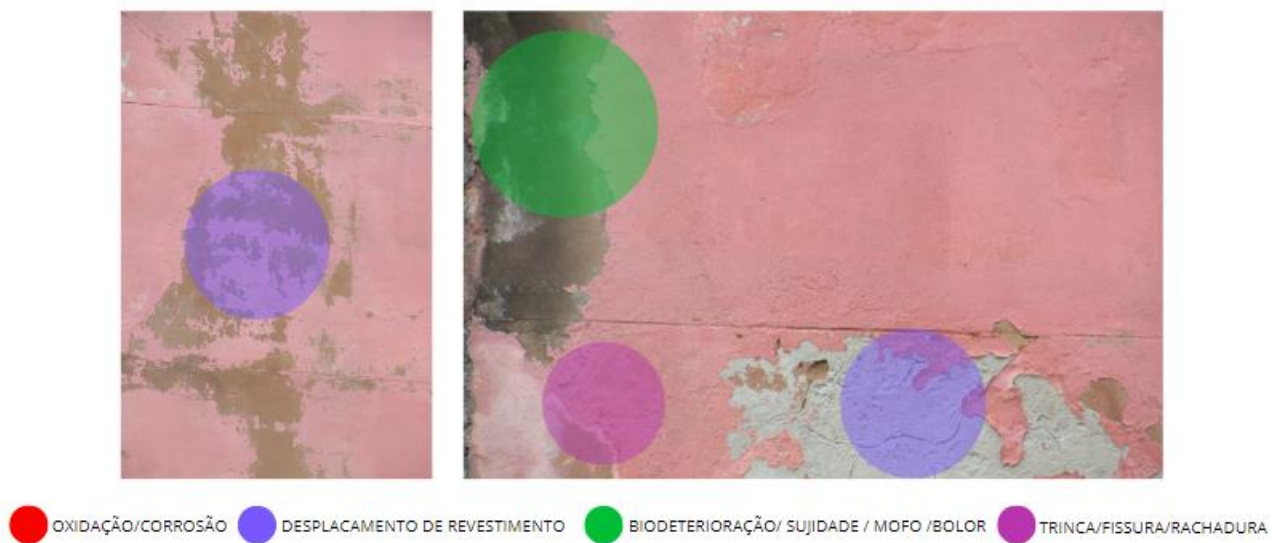
Quadro 12- Fachada 3 do edifício California.

A fachada 3, com apenas uma empena lateral lisa em pó de pedra pintada de vermelho, exibiu manchas de mofo e bolor, juntamente com sujidades e deslocamento da tinta, além de pequenas trincas, indicando a necessidade de intervenções para preservar sua integridade estrutural.

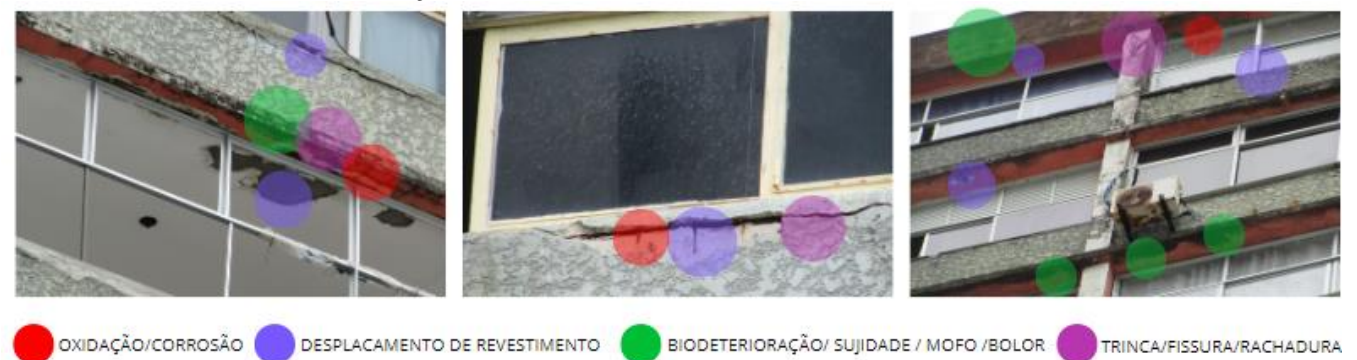
Quadro 13- Fachada 4 do edifício California.

Na fachada 4, semelhante à fachada 2, foram observados danos consideráveis, agravados pelo estado de corrosão das armaduras e por enormes rachaduras. O deslocamento do revestimento, especialmente nas empenas laterais desprotegidas, e a deterioração dos guarda-corpos de concreto evidenciam a urgência de medidas corretivas para evitar danos mais severos.

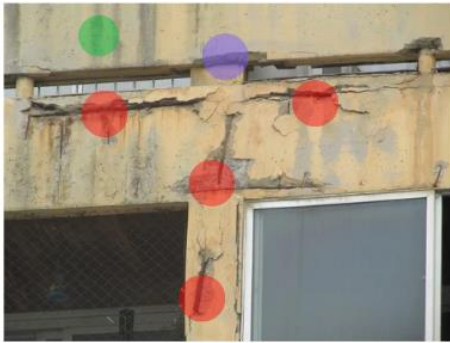
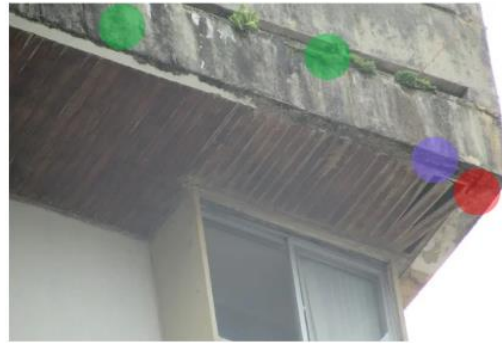
Quadro 14- Fachada 1 do edifício Paul Cezanne.

Na fachada 1, observamos uma série de problemas, destacando-se o elevado número de oxidações e corrosões, especialmente nas áreas desprovidas de revestimento cerâmico. O deslocamento, sobretudo nas regiões sem proteção, evidencia a ausência de manutenção predial e inspeções regulares, agravada pelo mau uso por parte dos moradores.

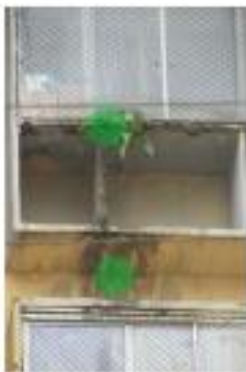
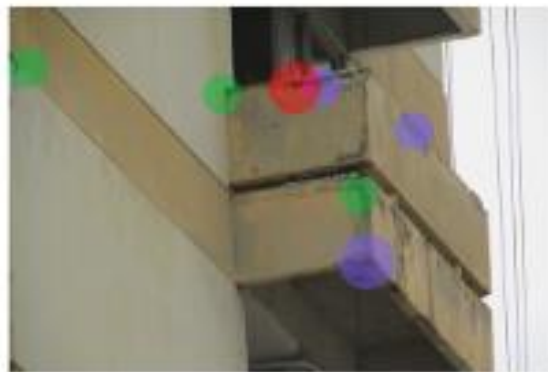
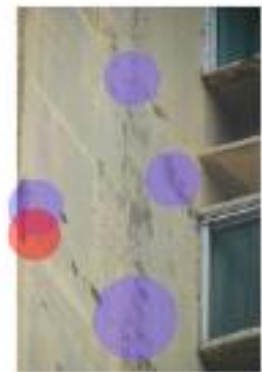
Quadro 15- Fachada 2 do edifício Paul Cezanne.

Na fachada 2, o deslocamento do revestimento é predominante, afetando principalmente as empenas laterais desprotegidas. Além disso, os guarda-corpos, construídos em concreto, apresentam estágio avançado de deterioração, culminando em oxidação e corrosão das malhas de ferro.

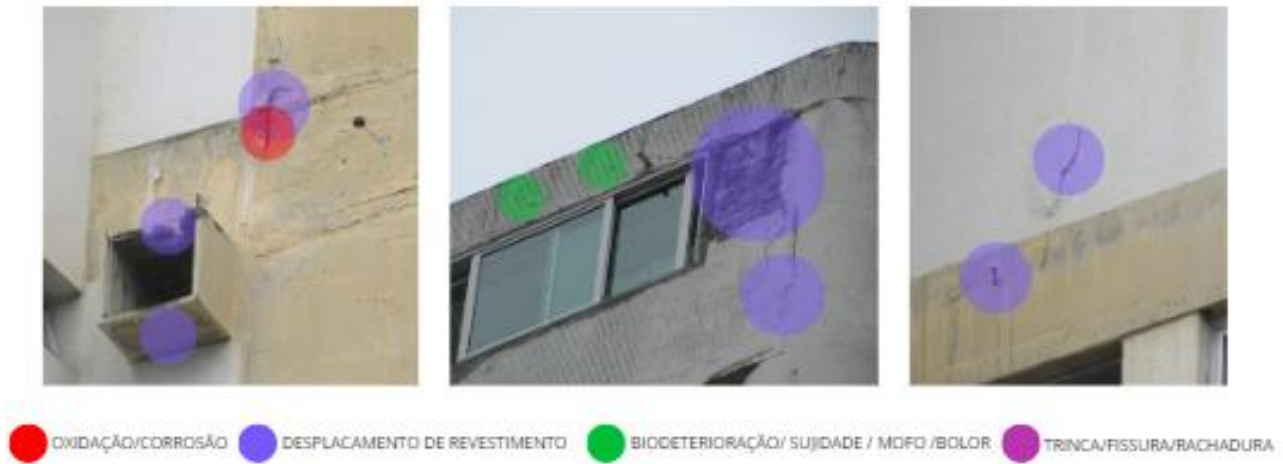
Quadro 16- Fachada 3 do edifício Paul Cezanne.

A fachada 3, voltada para as áreas de serviço, revela problemas similares, com destaque para o deslocamento dos antigos aparelhos de ar-condicionado e a irregularidade na troca de esquadrias. O acúmulo de água nas partes superiores intensifica a deterioração, evidenciando a necessidade de intervenções urgentes.

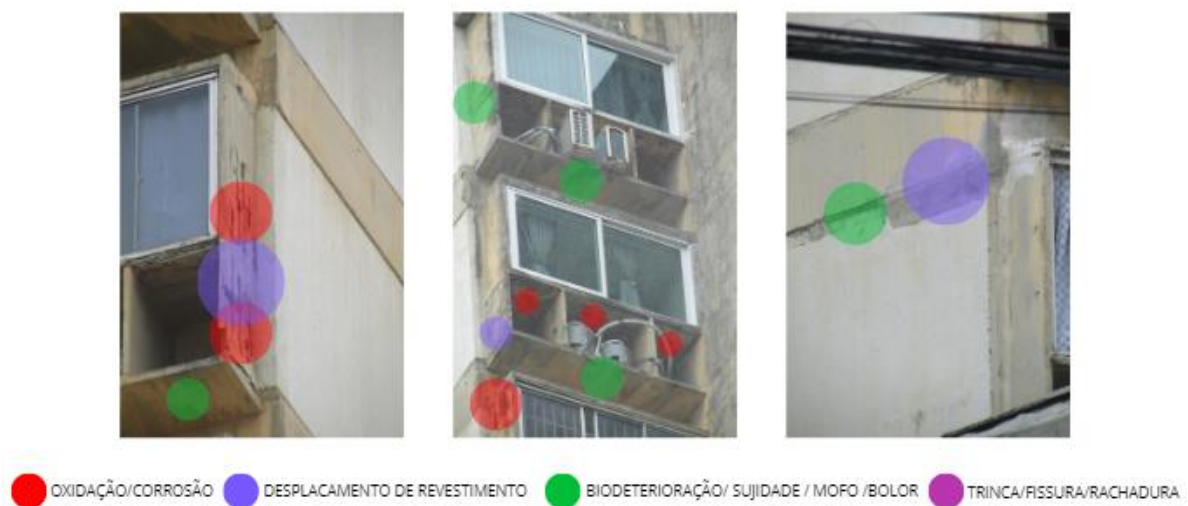
Quadro 17- Fachada 4 do edifício Paul Cezanne.

Por fim, na fachada 4, os problemas persistem, com destaque para os elementos de concreto afetados pelo mau uso e pelo acúmulo inadequado de água. A presença de condensadoras de ar e o despejo incorreto de dutos contribuem para a biodeterioração e deslocamento do revestimento, expondo as armaduras e comprometendo a integridade estrutural do edifício.
