**ANÁLISE DE FISSURAS EM PAREDES DE CONCRETO ARMADO: ESTUDO DE  
CASO E COMPARATIVO TÉCNICO-ECONÔMICO DE DIFERENTES  
ALTERNATIVAS DE INTERVENÇÃO**

Trabalho de Conclusão de Curso apresentado ao Curso de Graduação em Engenharia Civil da Universidade Federal de Pernambuco, como requisito parcial para obtenção do grau de Bacharel em Engenharia Civil.

O objetivo geral deste trabalho é realizar uma análise detalhada das fissuras em paredes de concreto armado de um empreendimento habitacional do Programa Minha Casa Minha Vida na cidade do Recife, identificando as principais causas e fatores que influenciam na sua

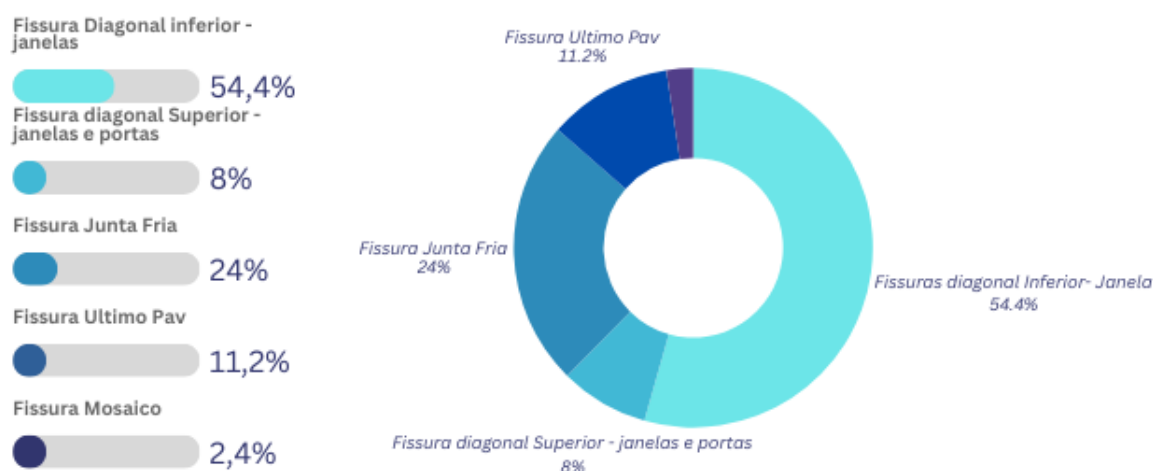
A partir do levantamento realizado em campo, constatou-se que a fissura mais frequente se localiza no canto inferior das janelas, com uma maior concentração no último pavimento. Esses resultados são fundamentais para a compreensão das causas predominantes das fissuras e servirão de base para a próxima etapa do trabalho, que se concentrará na análise comparativa dos métodos de tratamento mais adequados para a fissura com maior incidência.

Figura 24 - Levantamento da incidência de fissuras no empreendimento

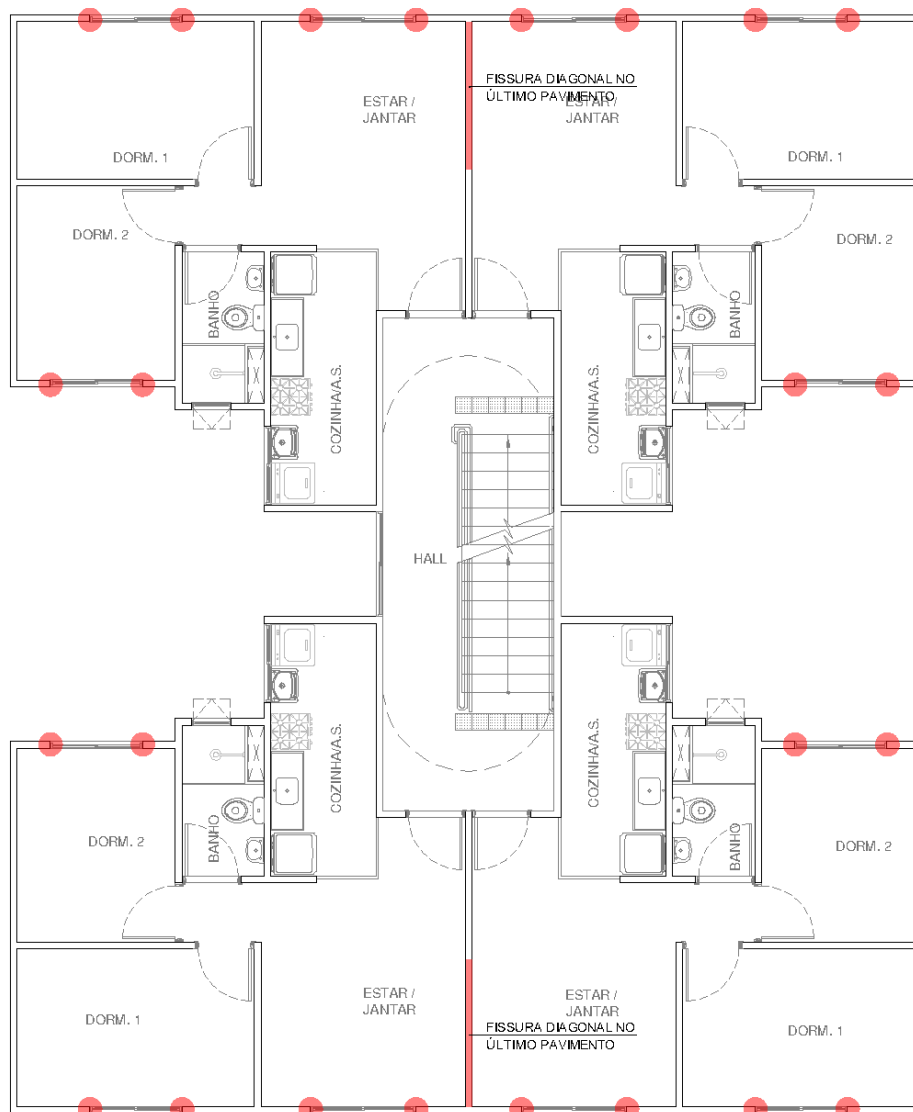
Figura 25 - Planta Baixa - Mapa de fissuração

A figura 25 mostra, em planta baixa, o mapeamento das fissuras. A maior parte das fissuras diagonais inferiores de janela foi observada nas janelas dos quartos e da sala, indicadas na figura abaixo. Além disso, no último pavimento, observaram-se fissuras diagonais na parede de maior dimensão, situada na sala que separa dois apartamentos. Já as fissuras de junta fria

acontecem nas paredes e lajes, na interface de transição entre as duas concretagens, como mostrado na figura 23. Por sua vez, as fissuras em formato de mosaico surgem na laje. Contudo, devido à baixa quantidade de amostras coletadas e à sua pequena incidência, não foi possível identificar um padrão específico para seu surgimento.

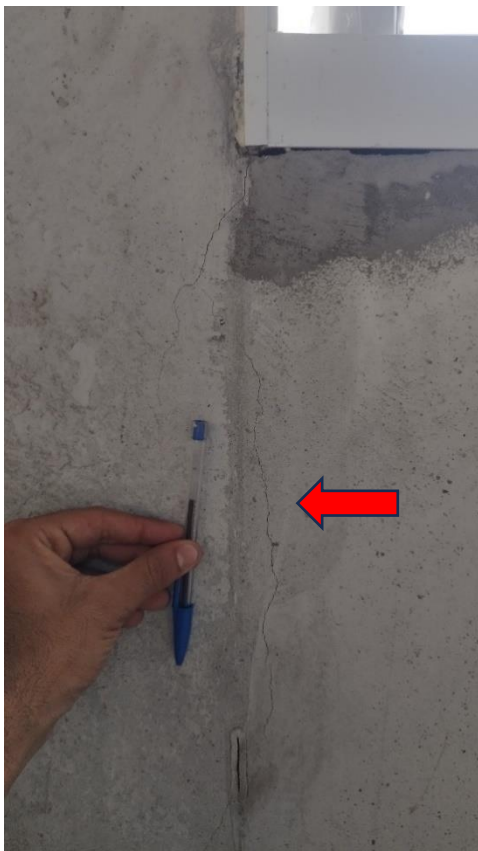
Figura 26- Fissura Térreo

As fissuras que ocorrem nas janelas dos demais pavimentos também têm como uma das principais causas a retração por secagem. No entanto, diferentemente das ocorridas no pavimento térreo, a ausência de um elemento de restrição significativo, como o radier, e a menor sobrecarga das paredes acima resultam em fissuras menores e com diferentes inclinações, conforme ilustrado nas figuras 26 e 27.

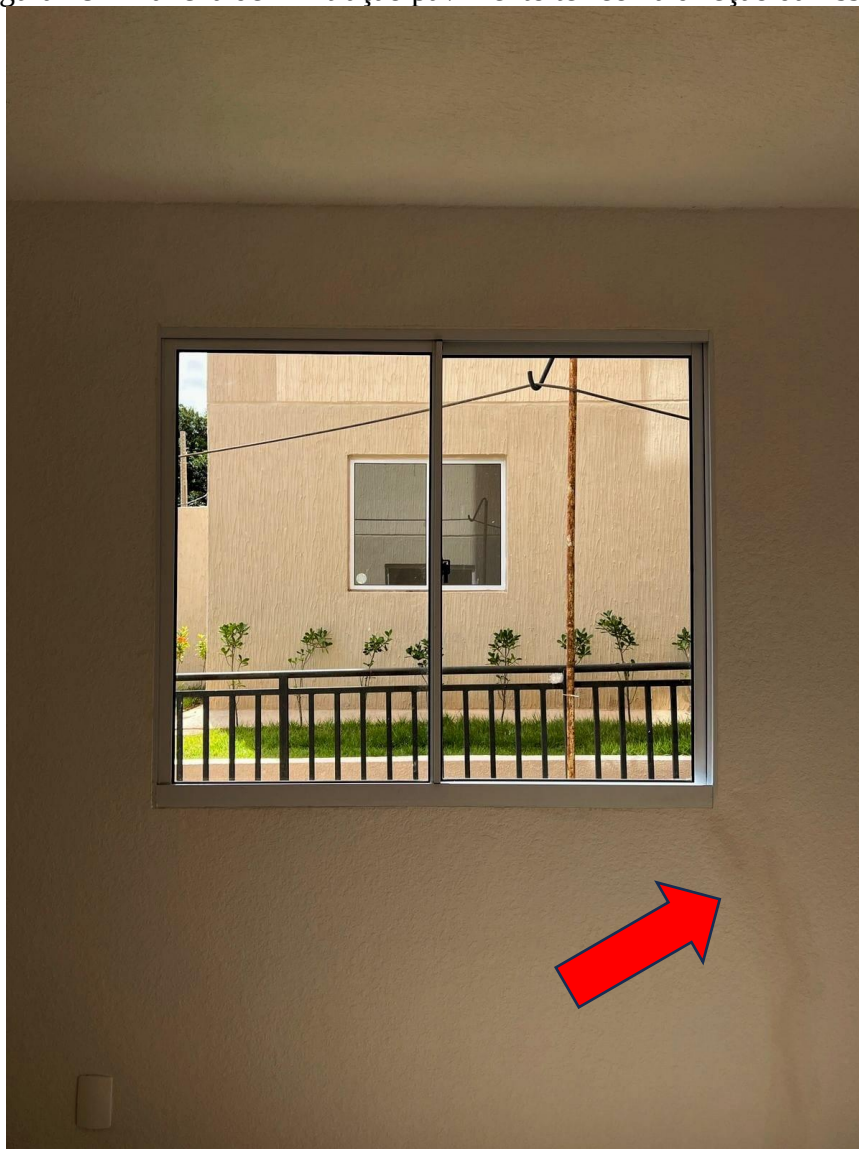
Essas fissuras representam um problema não apenas pelo impacto visual, mas também pelo desconforto gerado, especialmente por estarem localizadas nas paredes da fachada. Essas regiões fissuradas tendem a se tornar pontos passíveis à infiltração de água, que podem resultar em manchas internas de infiltração, causando desconforto visual para os usuários da unidade, como ilustrado na figura 28.

Figura 28 - Mancha de infiltração pavimento térreo na direção da fissura

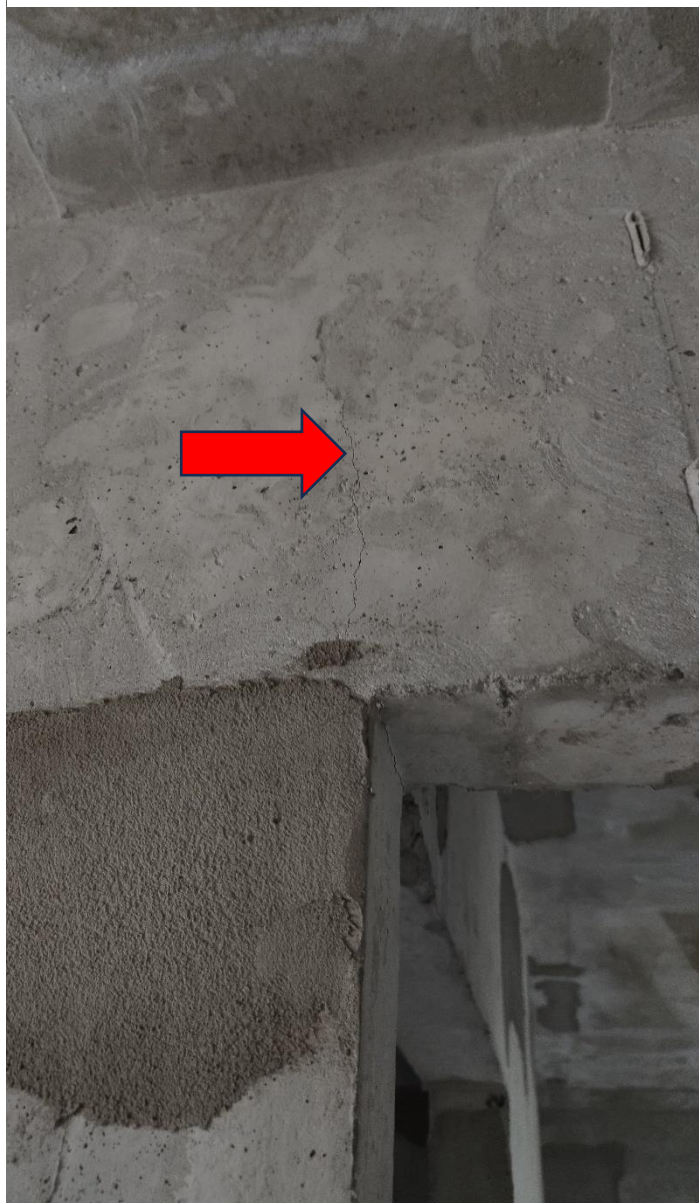
As fissuras diagonais superiores de janelas e portas representaram 8% do total de fissuras identificadas. As causas dessas fissuras são semelhantes aos das janelas, mencionadas no subitem anterior. A figura 29 mostra o aparecimento da fissura na parte superior da porta 15 dias após a desforma.

Figura 29 - Fissura na parte superior da porta

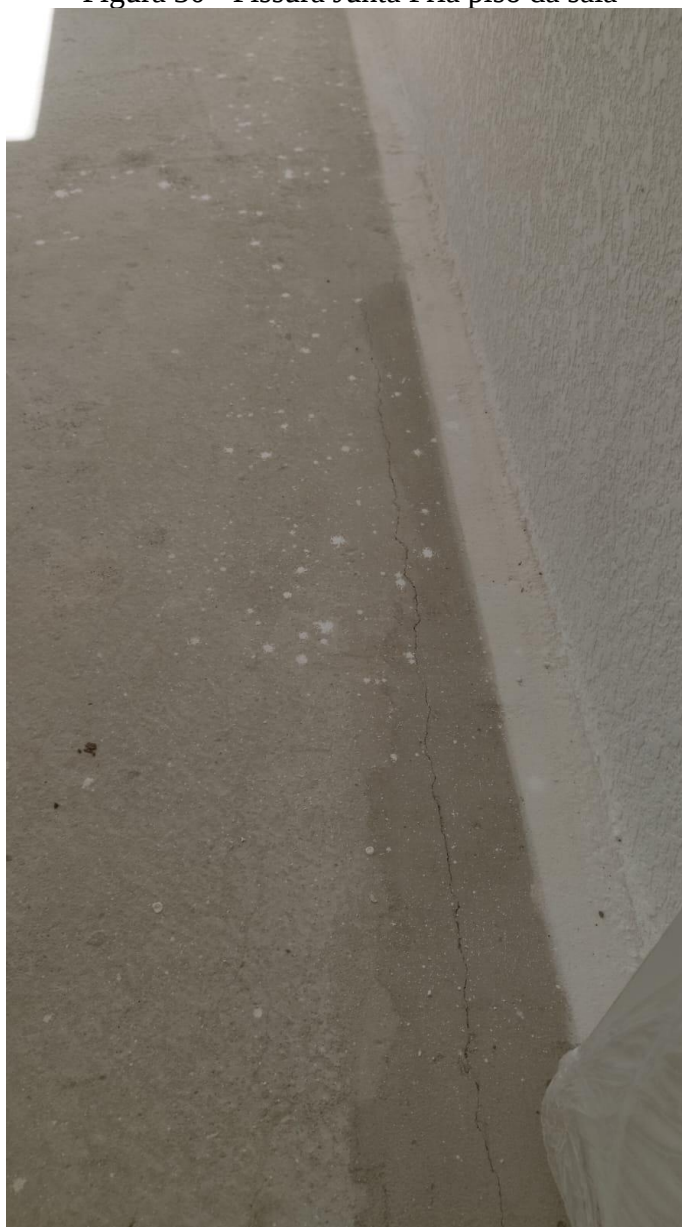
Figura 30 - Fissura Junta Fria piso da sala

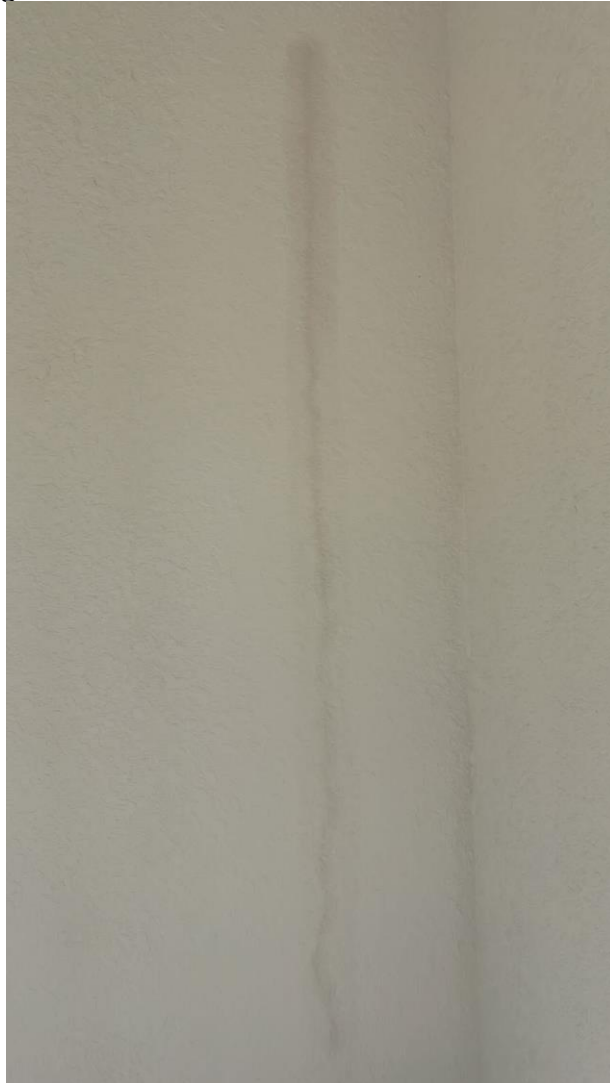
Embora essas fissuras não representem um comprometimento estrutural, elas podem causar problemas, como infiltrações.

Figura 31 - Fissura Junta Fria Parede com Infiltração

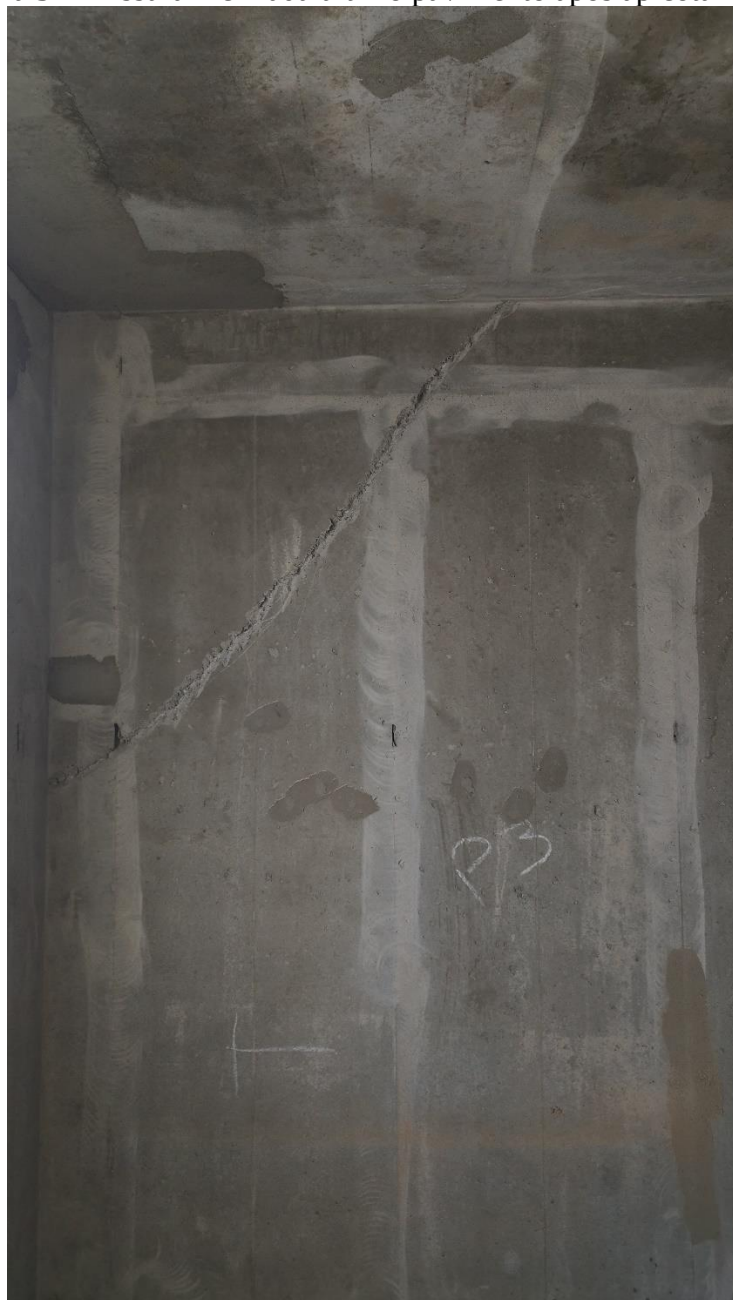
Figura 32 - Fissura inclinada último pavimento após apicotamento.

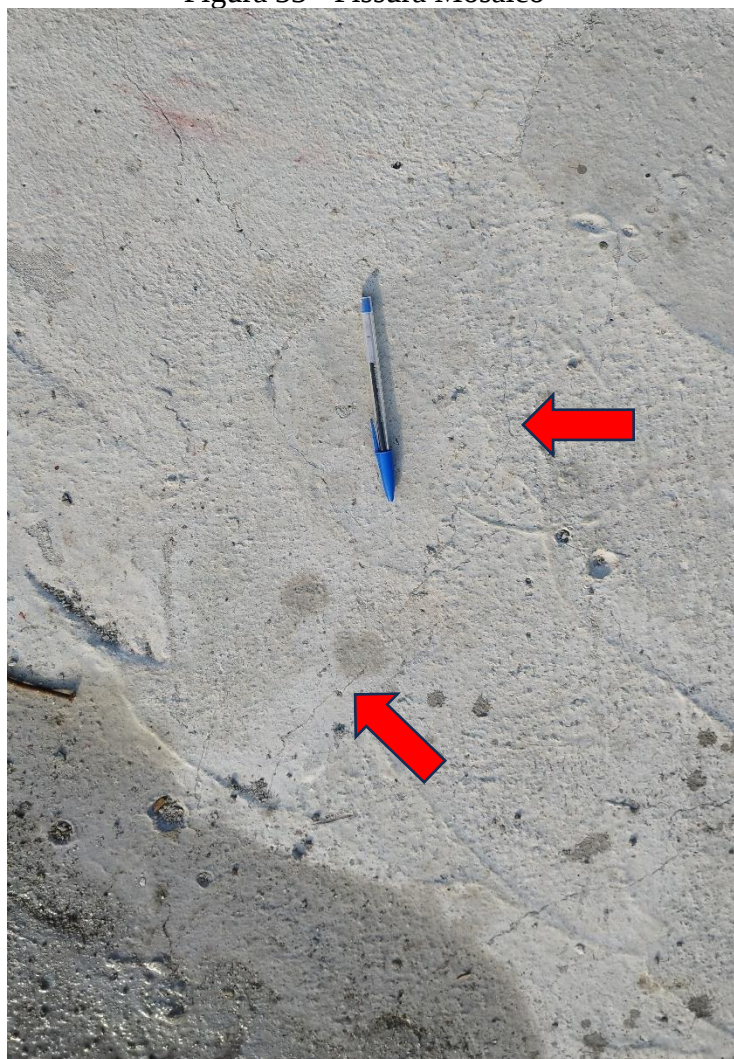
Figura 33 - Fissura Mosaico
