UNIVERSIDADE FEDERAL DE PERNAMBUCO
CENTRO DE ARTES E COMUNICAÇÃO
PROGRAMA DE PÓS-GRADUAÇÃO EM ERGONOMIA

**DIAGNÓSTICO ERGONÔMICO DA ACESSIBILIDADE FÍSICA NAS ÁREAS DE
CIRCULAÇÃO E ROTAS DE FUGA EM UMA EDIFICAÇÃO DE ENSINO
SUPERIOR**

Dissertação apresentada ao Programa de Pós-Graduação Profissional em Ergonomia da Universidade Federal de Pernambuco, como parte dos requisitos parcial para obtenção do título de Mestre em Ergonomia.

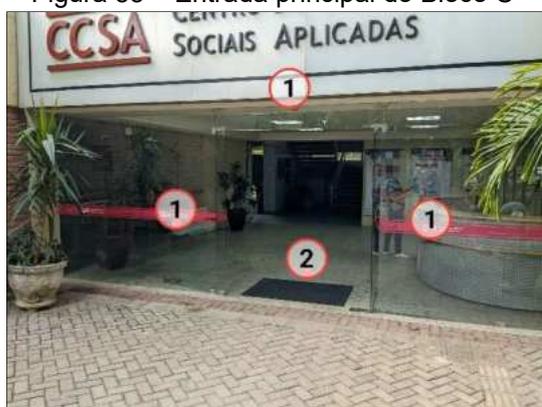
Figura 55 – Entrada principal do Bloco C

A entrada principal do Bloco C, ilustrada na Figura 55, apresenta problemas como (1) a falta de moldura mínima de 50 mm em portas de parede envidraçada (NBR 9050 – 6.11.2.13), e (2) capachos que não estão embutidos no piso, apresentando desníveis superiores a 5 mm (NBR 9050 – 6.3.7). A Figura 56 revela uma interrupção no acesso interno entre os Blocos C e H no térreo, devido a danos estruturais na laje de cobertura, o que impede a continuidade do trajeto e restringe a circulação.

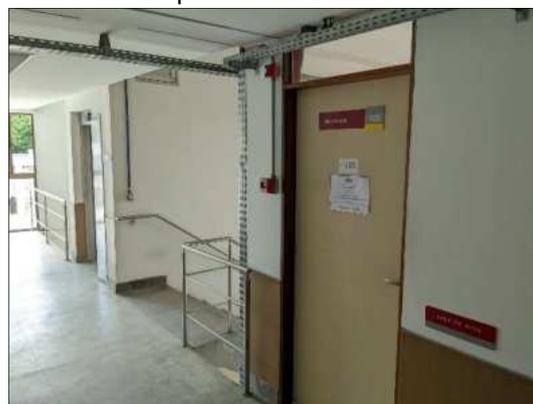
Figura 155 – Alarme de emergência no 2º pavimento do Bloco F

A análise do sistema de detecção e alarme de incêndio no CCSA revelou várias falhas, como a ausência total de detectores de fumaça, calor ou chama em todos os blocos e a presença limitada de alarmes manuais nos Blocos D, E e F. Esses alarmes estão distribuídos de forma inadequada, em quantidade insuficiente, e apresentam problemas como falta de sinalização, danos estruturais, fiação exposta e obstrução por quadros elétricos. Tais condições violam os requisitos da NBR 17240/2010, comprometendo gravemente a segurança dos ocupantes em situações de emergência.

É necessário que todos os dispositivos sejam devidamente sinalizados, com manutenção regular para evitar danos e obstruções. Além disso, a distribuição dos alarmes deve ser planejada para garantir que o alerta alcance de forma eficaz todos os ocupantes das edificações.

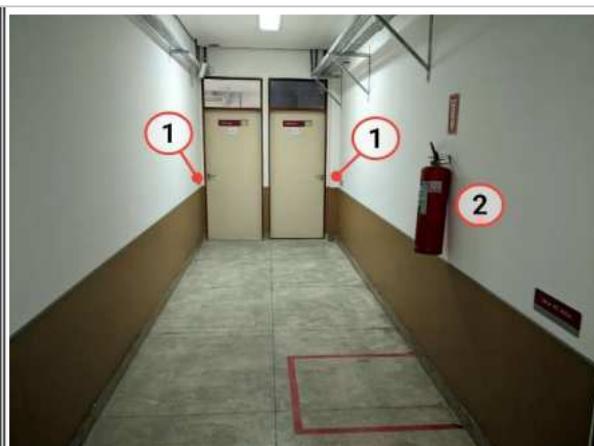
Foto 7: Circulação, próximo a entrada do Bloco F. (1) Os suportes das canaletas apresentam altura menor do que 2,10m (NBR 9050 – 4.3.3); (2) Extintor de incêndio atuando como barreira para a circulação (NBR 9050 – 4.3.3 e NBR 9077 – 5.1.2).

Recomendações: Substituição do suporte das canaletas. Instalar os extintores de incêndio fora da rota de fuga, instalação de guarda corpo e corrimão na rampa de acordo com a norma vigente.
