**ANÁLISE DAS MANIFESTAÇÕES PATOLÓGICAS EM UM EDIFÍCIO  
RESIDENCIAL NA CIDADE DE JABOATÃO DOS GUARARAPES-PE**

Trabalho de Conclusão de Curso  
apresentado ao Curso de Graduação em  
Engenharia Civil da Universidade Federal de  
Pernambuco, como requisito parcial para  
obtenção do grau de Bacharel em Engenharia  
Civil.

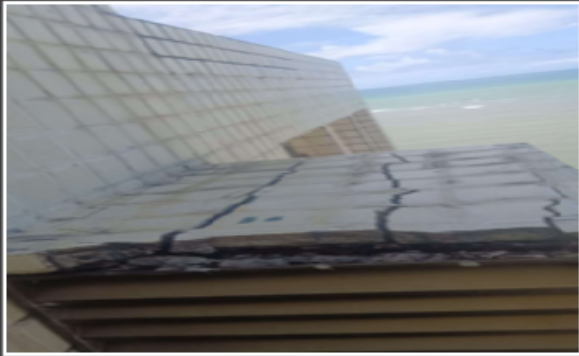
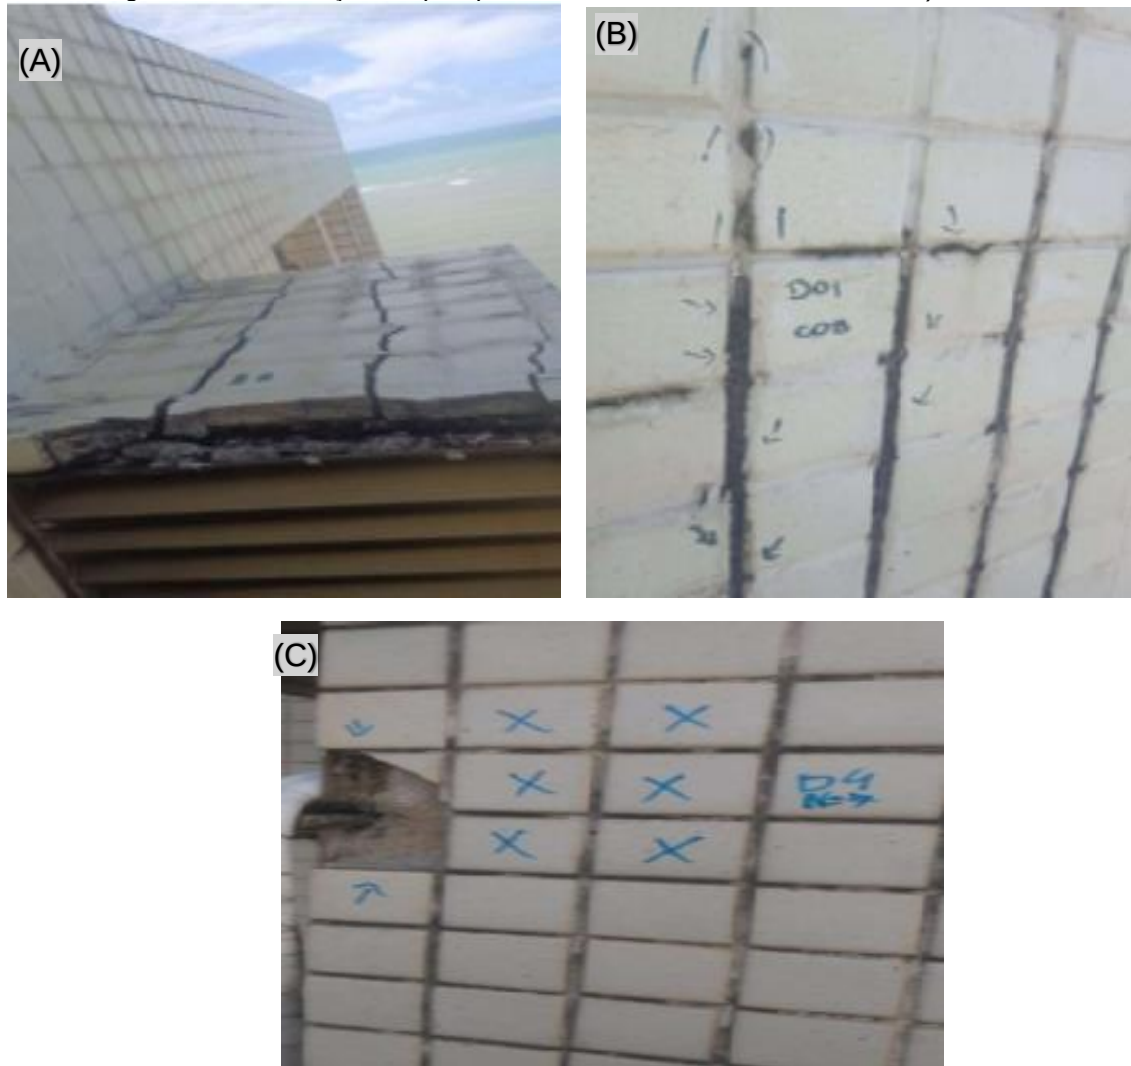
Figura 6- Manifestação 01 (Desplacamento do revestimento cerâmico)

| ITEM VISTORIADO | | | | | | |
|---|---|---|---|---|---|---|
| | DESCOLAMENTO/DESTACAMENTO DO REVESTIMENTO | | FACHADA SUL - D01 - COBERTURA | | | |

As imagens fotográficas apresentam manifestações patológicas no revestimento cerâmico (perda de aderência na fachada, trincas, falha no rejuntamento e revestimento com som cavo). O problema indica que seja aplicação inadequada da argamassa de assentamento, por exemplo, tempo de abertura vencido, falta de uniformidade na aplicação.

As Figuras 6A, 6B e 6C evidenciam diferentes aspectos desse tipo de patologia, como o destacamento parcial ou total das peças, fissuras na argamassa de assentamento e indícios de falha na aderência entre o revestimento e a base.

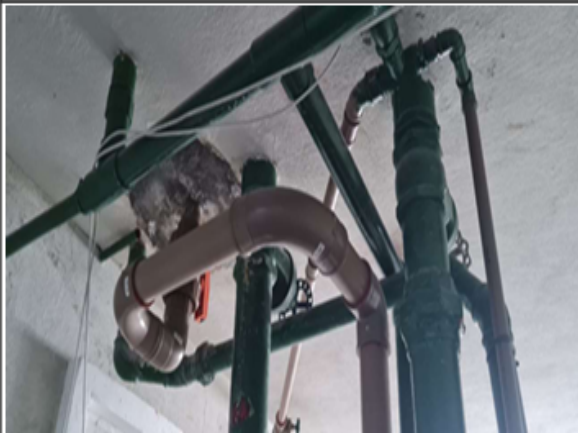
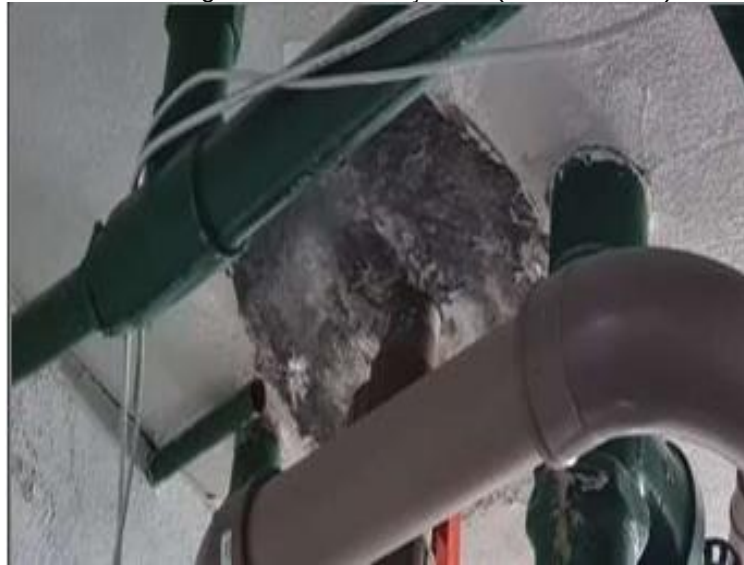
Figura 7- Manifestação 02 (Eflorescência)

| ITEM VISTORIADO | | | | |
|---|---|--|---|--|
| | EFLORESCÊNCIA EM ELEMENTOS ESTRUTURAIS | | BARRILETE | |

A imagem aponta a presença de depósitos de cor branca na superfície do revestimento e também mancha de umidade.

As condições favoráveis para a formação desses depósitos no concreto são a coexistência de: água, sais solúveis em água e condições ambientais e de estrutura que possibilitem a percolação e evaporação da água. Assim, as eflorescências causam degradação estética nas paredes pintadas, pisos, teto e produto cerâmico. Os danos na aparência das construções intensificam-se quando há um contraste de cor entre os depósitos de sais e a alvenaria (SILVA, 2011).

| PRAZO MÁXIMO SUGERIDO PARA CORREÇÃO DA PATOLOGIA | | | | 180 DIAS | |

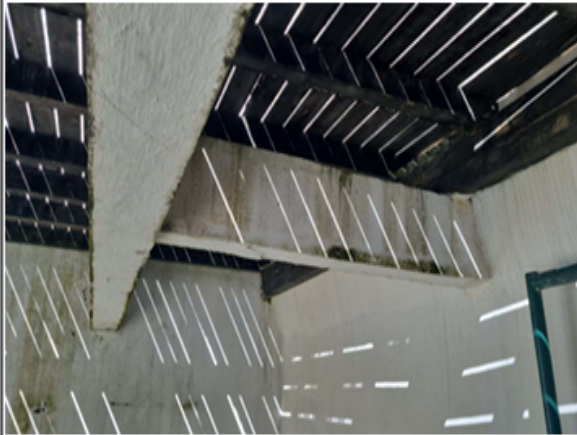
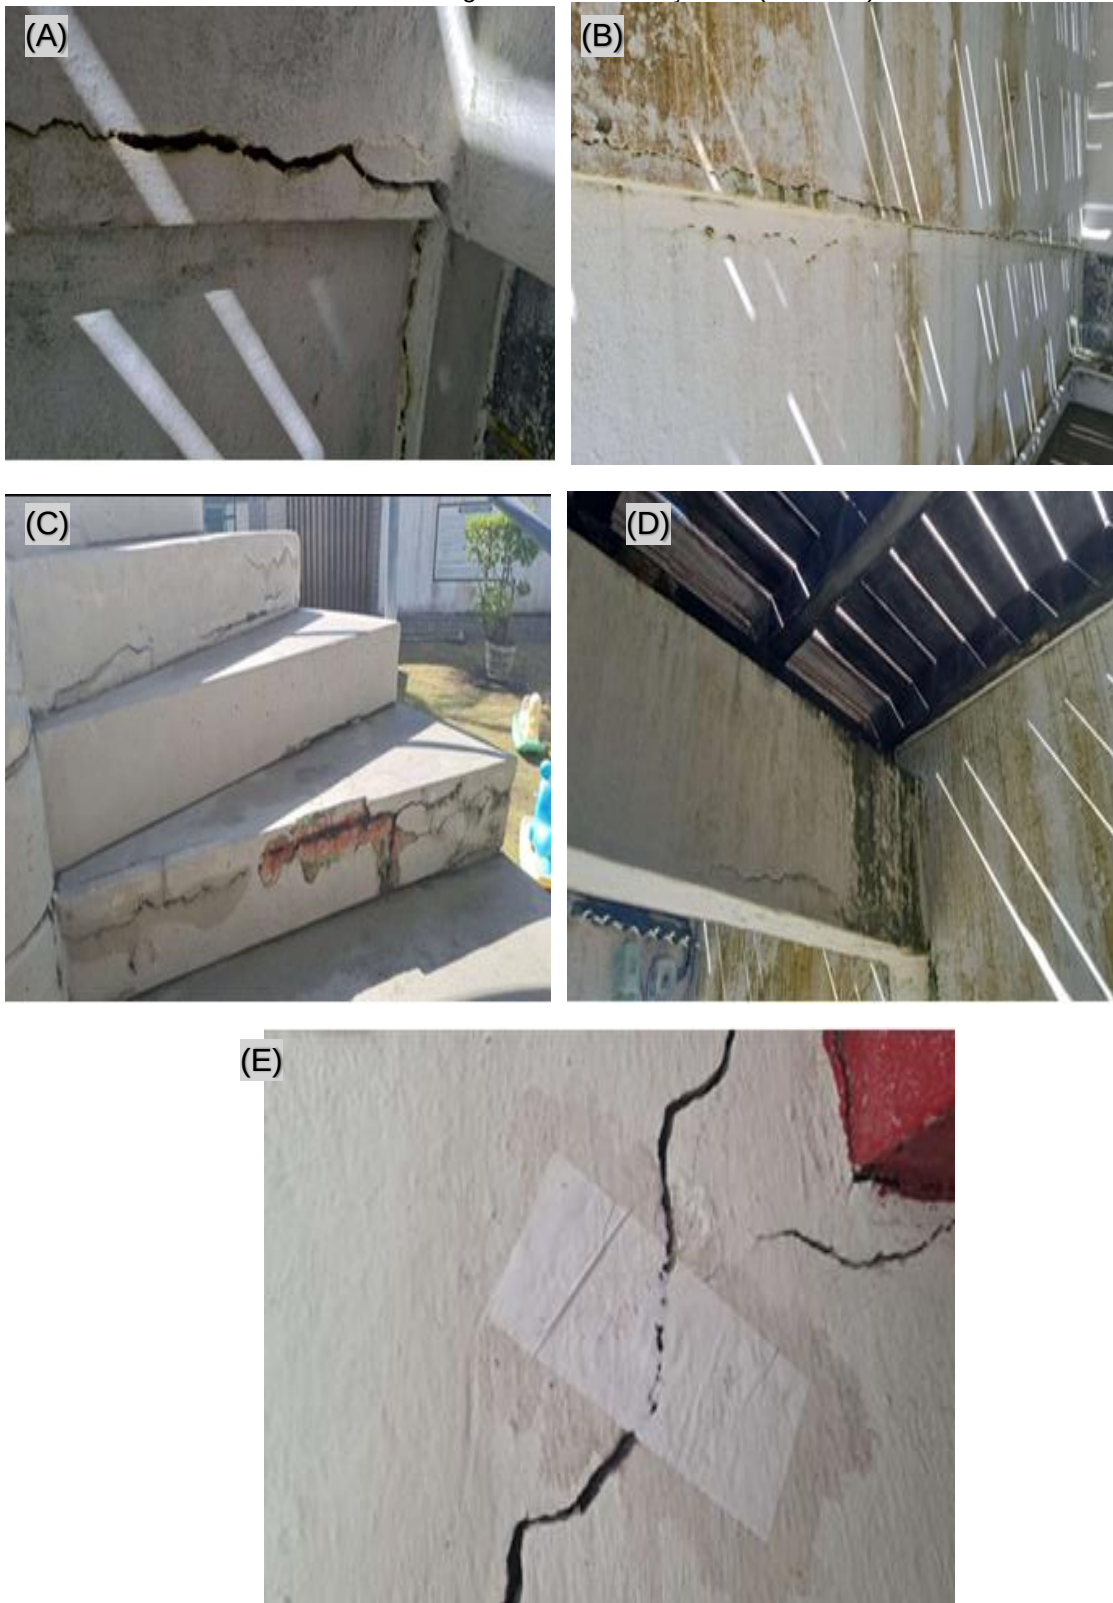
Figura 8- Manifestação 03 (Fissuras)

| ITEM VISTORIADO | | |
|---|---|---|
| | FISSURAS E/OU TRINCAS EM ELEMENTOS ESTRUTURAIS | SUBSOLO (DECK DA PISCINA) |
| | FISSURAS E/OU TRINCAS ENCONTRAM-SE APARENTES POR TODA EXTENSÃO DA VIGA | |

A figura 8 (A) mostra a manifestação patológica na parte inferior da viga (fissuras no sentido da armadura horizontal). A causa dessa anomalia pode ter sido excesso de carga e vibração da rampa, provocando esmagamento do concreto, sendo que a rampa é fixada na viga, ou devido a variações térmicas. Na figura 13 (E) foram detectadas fissuras na parede em direções aleatórias, que podem ser causadas pelo recalque do baldrame ou retração da viga ou da alvenaria.

| PRAZO MÁXIMO SUGERIDO PARA CORREÇÃO DA PATOLOGIA | 90 DIAS |

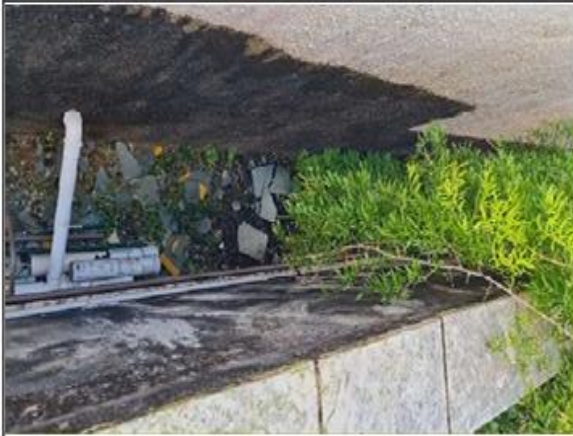
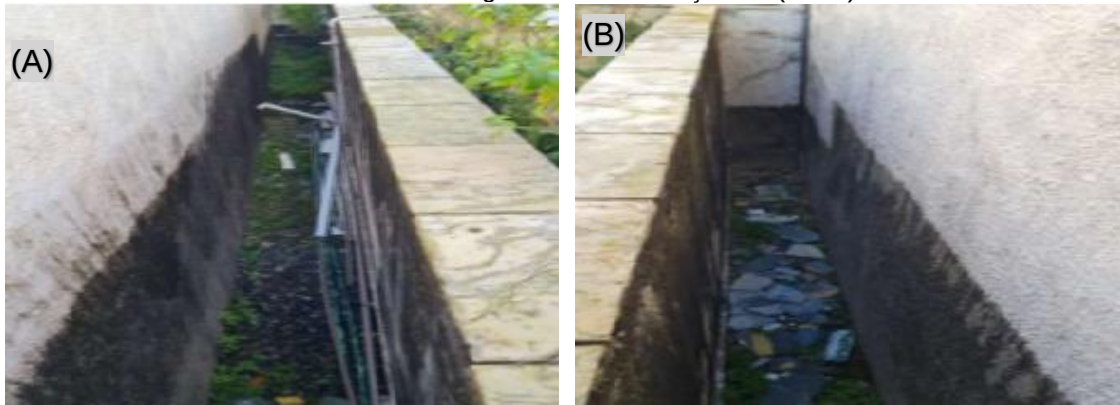
Figura 9- Manifestação 04 (Bolor)

| ITEM VISTORIADO | | | | |
|---|---|--|---|--|
| | MANCHAS DE UMIDADE EM REVESTIMENTOS EXTERNOS | | SUBSOLO (PAREDE EXTERNA) | |

A imagem se refere ao problema patológico (Bolor), sendo relacionada à presença de manchas de cores escuras em que a umidade e temperatura são decisivos para o aparecimento e aumento desse fungo. Podendo ser encontrado em diversos materiais que são utilizados na construção civil, como nos revestimentos. Outro problema do bolor diz respeito à estética, que pode até diminuir o valor da edificação.

| PRAZO MÁXIMO SUGERIDO PARA CORREÇÃO DA PATOLOGIA | | | | 180 DIAS | |

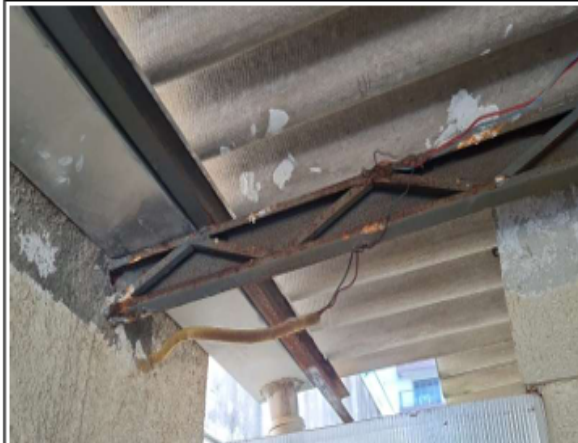
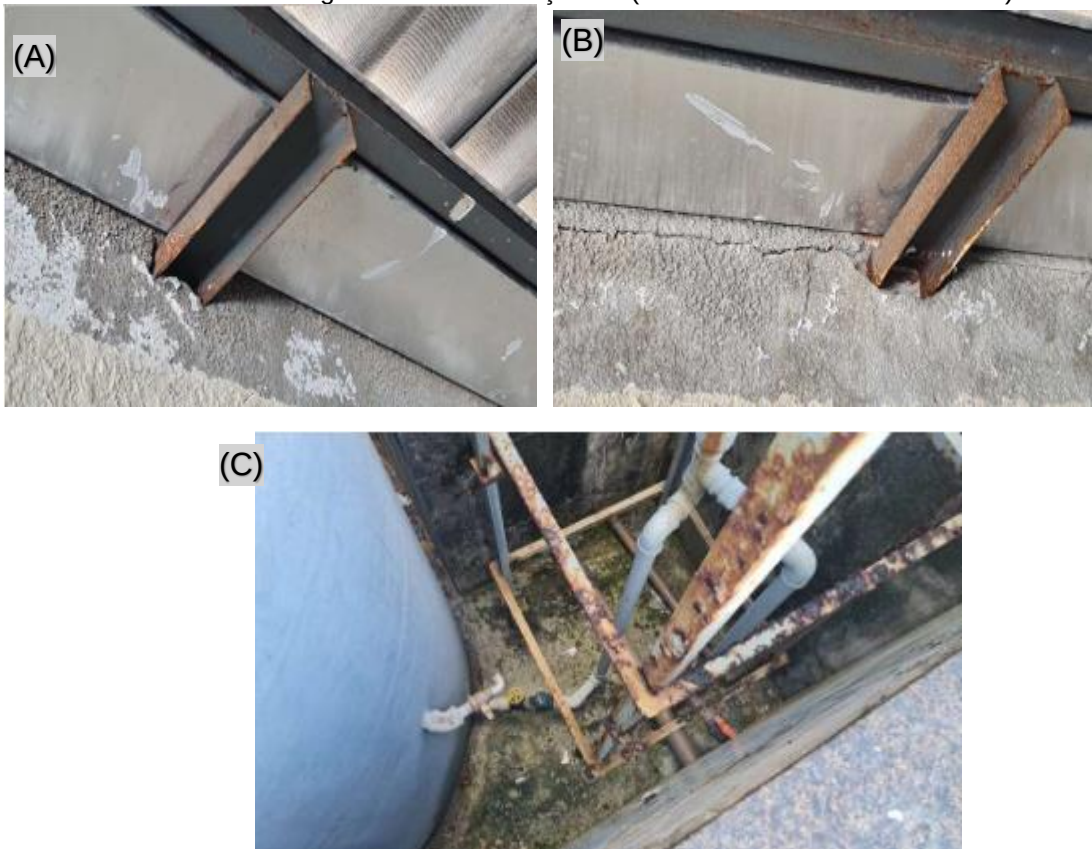
Figura 10- Manifestação 05 (Corrosão de estrutura metálica)

| ITEM VISTORIADO | | | | | | |
|---|---|---|---|---|---|---|
| | CORROSÃO DE ARMADURA EM ELEMENTO METÁLICO | | TÉRREO (COBERTA) | | | |
| O METAL ENCONTRA-SE EM PROGRESSO COM O AVANÇO DA CORROSÃO POR TODA SUA EXTENSÃO | | | | | | |

A figura 10 mostra corrosão generalizada na rampa em estrutura metálica. Hipótese do problema indica que pode ter sido provocado por falta de manutenção, por exemplo, aplicação da tinta anticorrosiva para proteção, como é visto que a estrutura fica exposta a intempéries (águas da chuva e de limpeza, sol e ventos) causando furos nas placas. Também foi observada a perda de aderência entre a rampa e a viga de suporte, foi constatado que o material utilizado para a ligação entre a rampa e a viga é frágil.

| ITEM VISTORIADO | | | | | | |
|---|---|---|---|---|---|---|
| PRAZO MÁXIMO SUGERIDO PARA CORREÇÃO DA PATOLOGIA | | | | | 180 DIAS | |

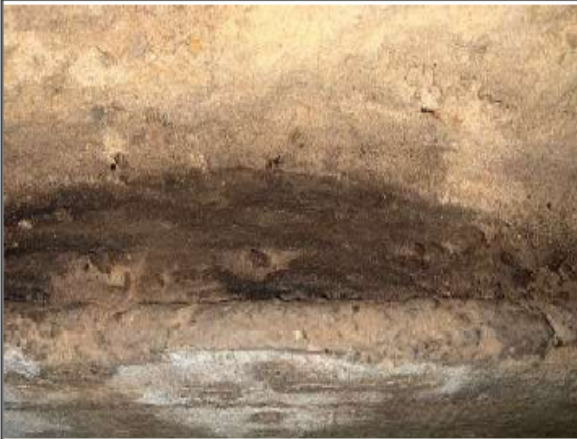
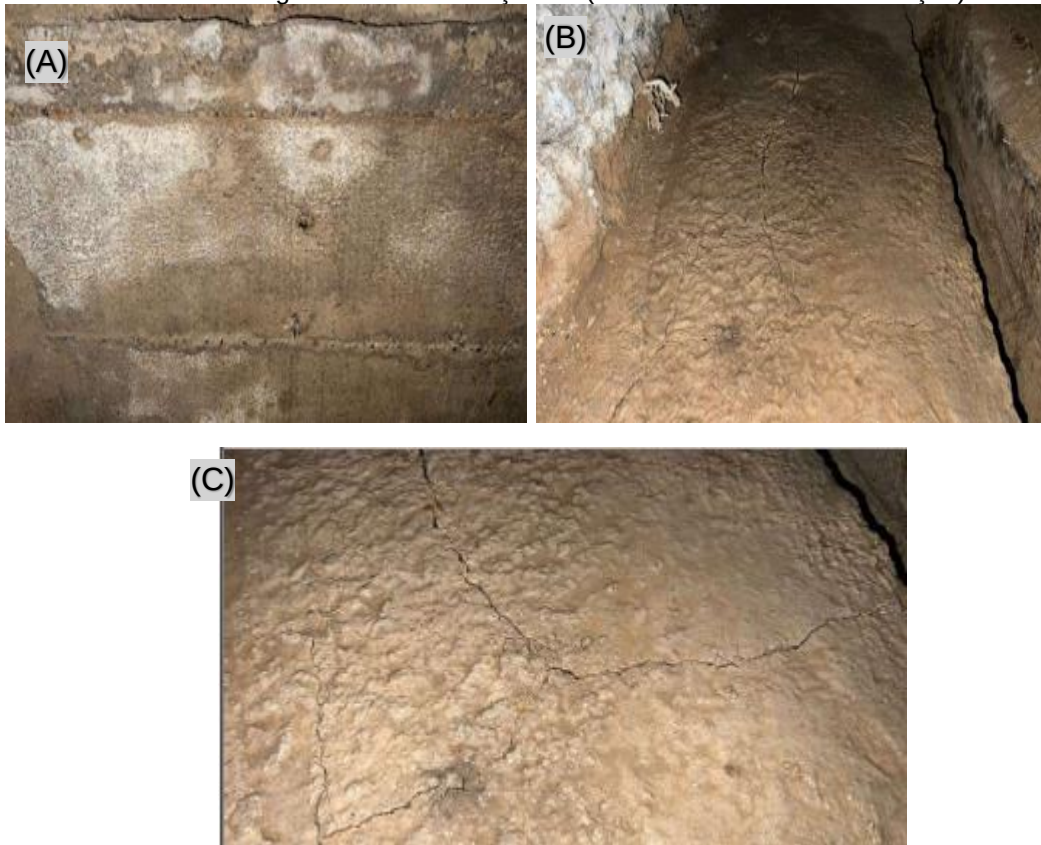
Figura 11- Manifestação 06 (Fissuras no bloco da fundação)

| ITEM VISTORIADO | | |
|---|---|---|
| | FISSURAS E/OU TRINCAS PRESENTES NO BLOCO DE FUNDAÇÃO | FUNDAÇÕES (F1) |
| | FISSURAS E/OU TRINCAS QUE ACARRETAM PERDA DE DESEMPENHO DO BLOCO | |

Foi identificada presença de fissuras no bloco da fundação, diante disso realizaram-se testemunhos do concreto para avaliação da durabilidade deste material com ênfase na ocorrência de reações expansivas. O objetivo é contribuir com subsídios técnicos para a investigação de possíveis ocorrências de produtos referentes a manifestações patológicas como, por exemplo, ataque por sulfatos e reação álcali-agregado (RAA). Tendo em vista que uma análise preliminar colocou em suspeita a presença de sulfatos, é oportuno conceituar os tipos de etringita passíveis de formação no concreto.

| PRAZO MÁXIMO SUGERIDO PARA CORREÇÃO DA PATOLOGIA | IMEDIATO |

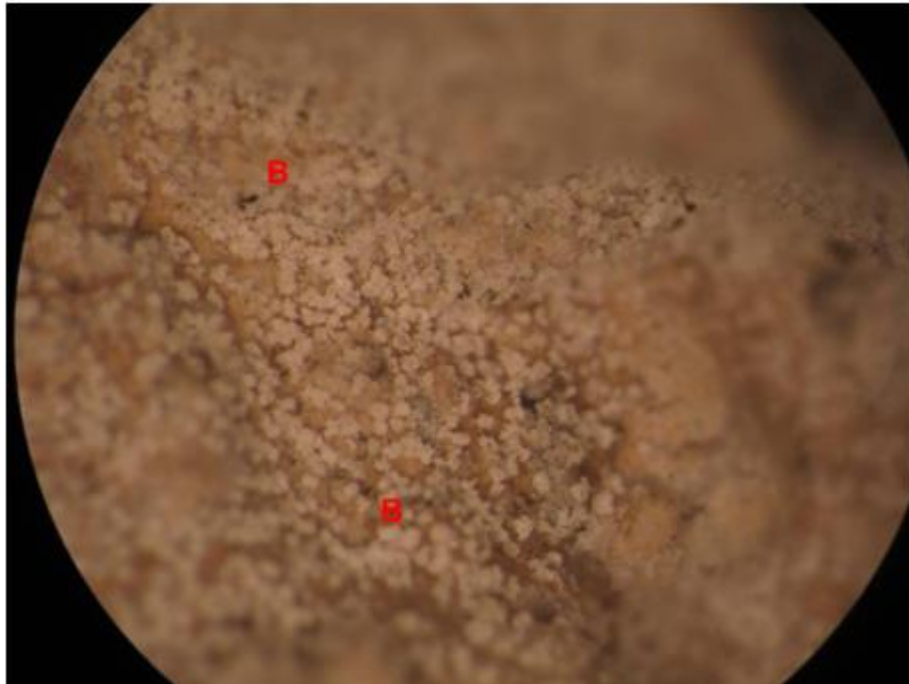
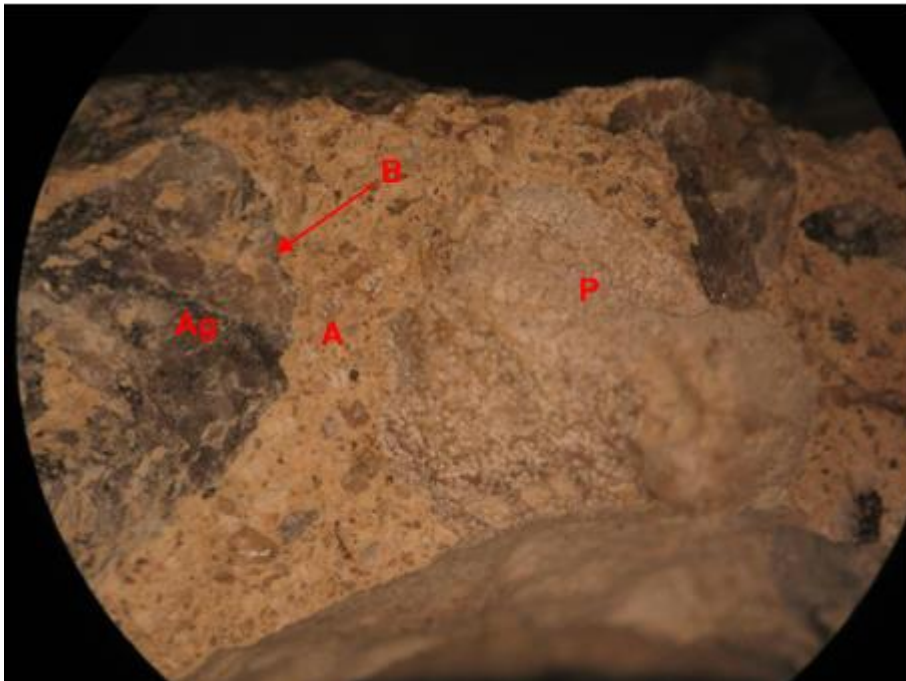
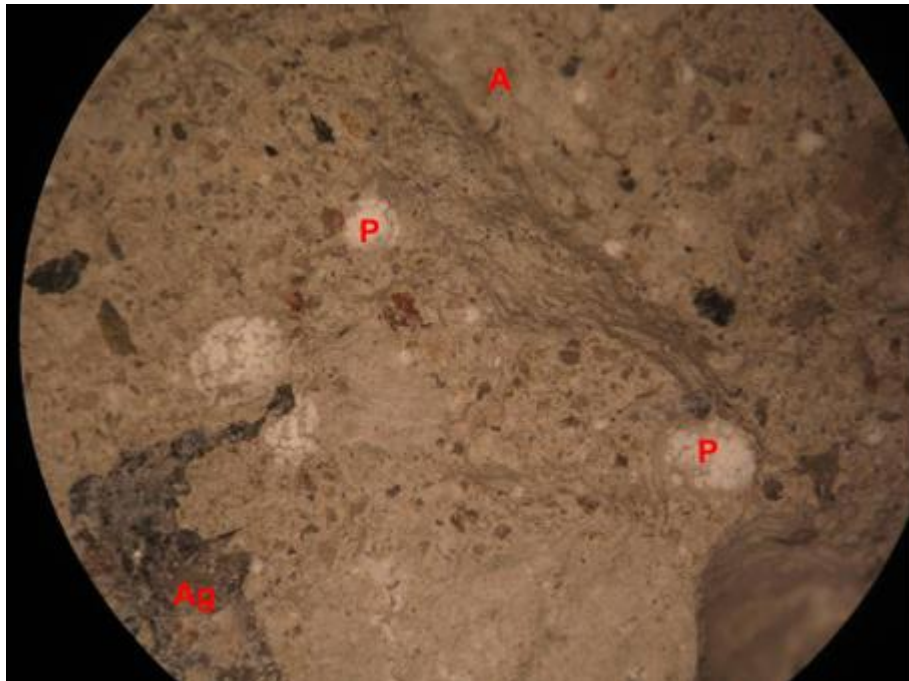
Figura 12– Aspecto geral do concreto. Observa-se se material branco neoformado no vazio (B). Lupa estereoscópica, aumento 38x.

Figura 13– Aspecto geral do concreto. Observa-se material neoformado sobre o agregado (Ag), nos poros (P), na borda (B) e na argamassa (A). Lupa estereoscópica, aumento 36x.

Figura 14– Aspecto geral do concreto. Observa-se se material branco neoformado sobre o agregado (Ag), argamassa (A) e poros (P). Lupa estereoscópica, aumento 18x.

A observação a olho nu mostrou evidências de reações deletérias, sendo observadas nos poros preenchidos com material neoformado, feições de bordas de reação ao redor dos agregados graúdos e deposição de material esbranquiçado no contato agregado/argamassa, sobre o agregado graúdo e na argamassa. As Figuras 14 a 16 ilustram essas feições. Essas são evidências de provável ataque por sulfatos e reação álcali-agregado (RAA) em âmbito da microscopia estereoscópica, mas que devem ser comprovadas por análise por microscopia eletrônica de varredura (MEV), técnica com maior resolução para diagnóstico desses casos.
