## DESVENDANDO O NAUFRÁGIO DO VAPOR BAHIA, PE, BRASIL (1887): O OLHAR DA ARQUEOLOGIA SUBAQUÁTICA

Dissertação apresentada ao Programa  
de Pós-Graduação em Arqueologia da  
Universidade Federal de Pernambuco,  
como parte dos requisitos para  
obtenção do grau de Mestre em  
Arqueologia.

O trabalho trata do naufrágio do vapor Bahia, localizado no município de Goiana - PE, no mar adjacente a praia de Ponta de Pedras, a cerca de 6 milhas da costa, em uma profundidade de 25 m. O naufrágio ocorreu há 127 anos, após o abalroamento com o vapor Pirapama, da Companhia Pernambucana de Navegação por Vapor, ocasionando a morte de centenas de pessoas. A responsabilidade pelo acidente não foi solucionada, pois na época a Marinha do Brasil não possuía em seus quadros técnicos, mergulhadores que inspecionassem o naufrágio e verificassem as marcas tafonômicas deixadas pelo abalroamento no casco do navio. No inquérito instaurado dias após o naufrágio, foram investigadas as possíveis manobras que ambos realizaram e foram ouvidos, dentre outras testemunhas, um Oficial sobrevivente do Bahia (1º Piloto) e o Comandante do Pirapama, mas por falta de provas cabais o processo foi arquivado. Sendo assim a

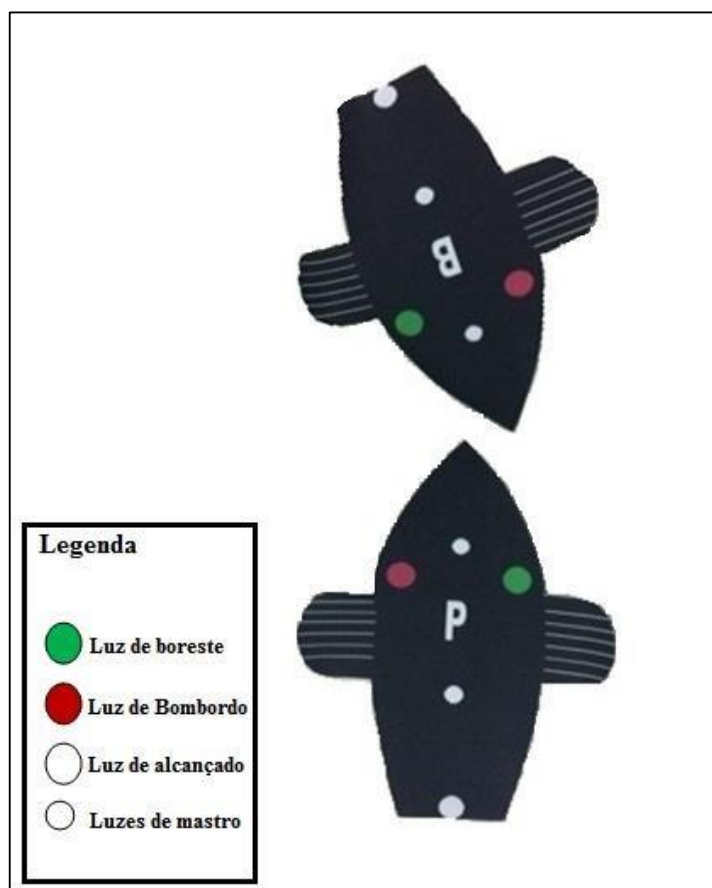
Figura 4. Esquema do abalroamento entre o vapor Bahia (B) e o Pirapama (P).  
Fonte: Marina Souza, 2013.

Pela forma como está descrito no inquérito, sugere que o bico de proa do Pirapama (que está torcido de boreste para bombordo e com 10 chapas de boreste partidas) se chocou primeiro com a bochecha de boreste do Bahia e resvalou até a roda-de-pás onde, provavelmente ficou preso, tendo que ter dado máquinas atrás para se desvencilhar do Bahia. Esse choque casou danos em parte da bochecha de boreste, próxima a proa e no bico de proa do Pirapama (talhamar, escovém e chapas de boreste) e abriu rasgos no costado do Bahia.

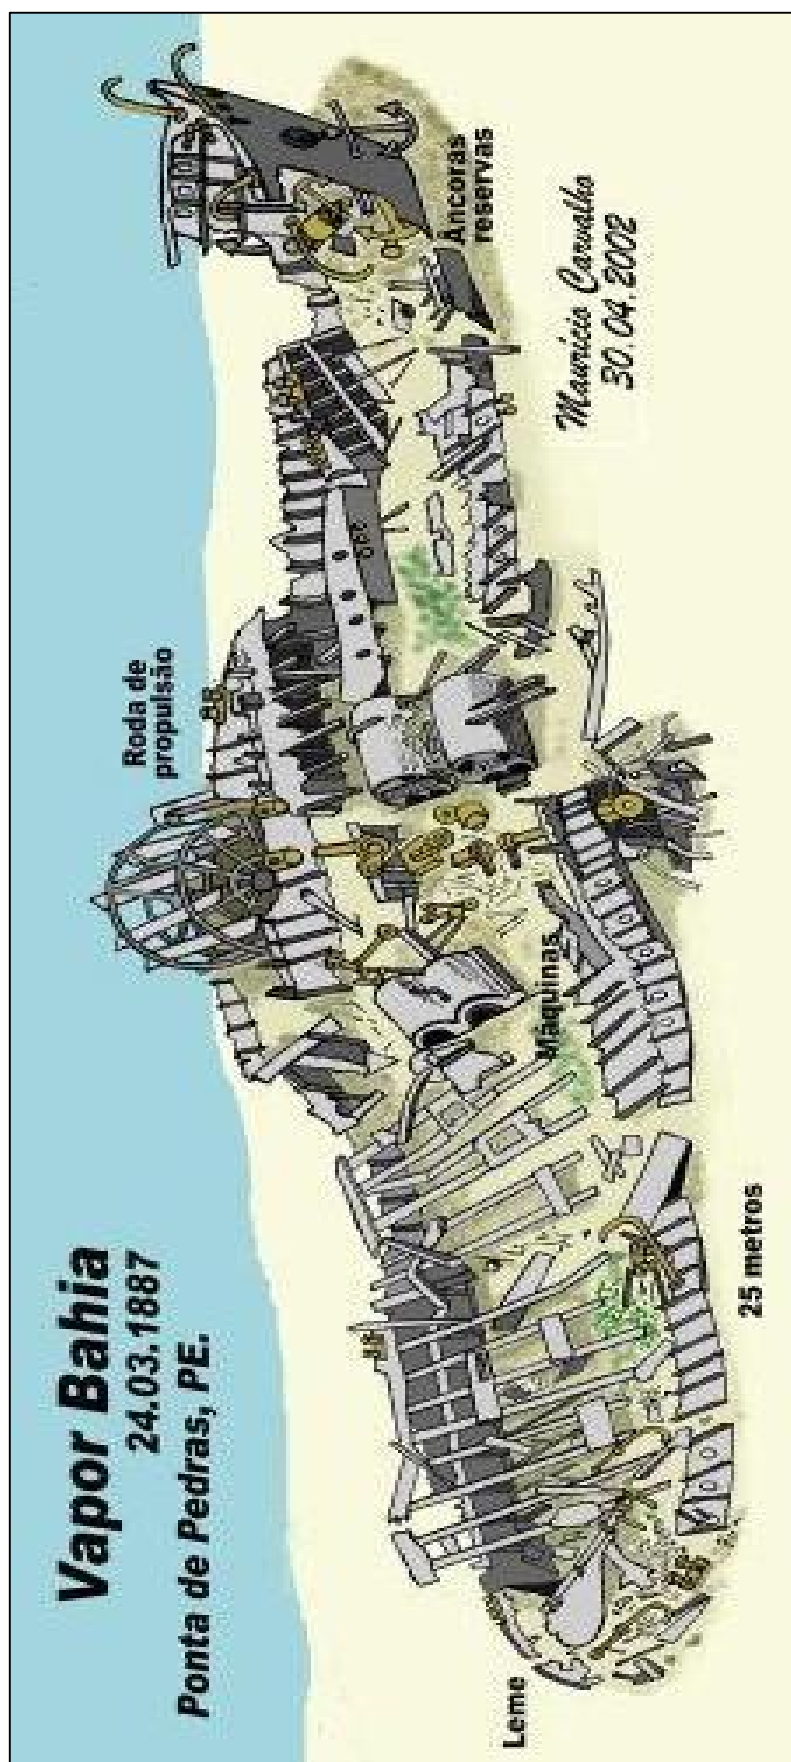
Figura 5. Croqui do vapor Bahia. Fonte: Maurício Carvalho, disponível em [www.naufragiosdobrasil.com.br](http://www.naufragiosdobrasil.com.br), acessado em abril de 2013.

O croqui (**fig.5**), apesar de não estar em escala, demonstra que um bordo está mais danificado que o outro. As bochechas de boreste e bombordo estão parcialmente desmanteladas, mas a roda-de-pás de boreste está claramente destroçada, enquanto que a de bombordo se mantém razoavelmente íntegra. Parte do costado de bombordo está quase inteiro, enquanto que no boreste estão desmantelados e caídos. As possibilidades levantadas para explicar essa degradação são: o abalroamento com o Pirapama e/ou intervenção antrópica para retirada de escotilhas que, neste caso, é menos provável, isto porque ambos os lados deveriam estar degradados da mesma maneira, uma vez que a quantidade de escotilhas é a mesma para os dois bordos e não explica, também, a destruição quase que total da roda de boreste.

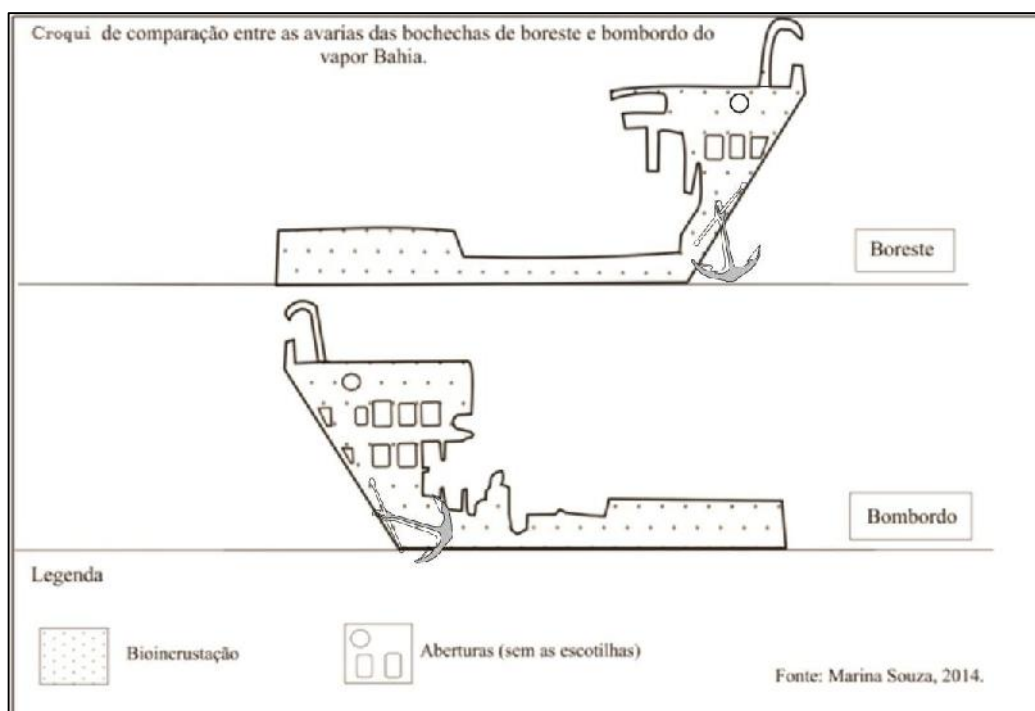
Foi percebido que, assim como no croqui do mergulhador Maurício Carvalho, o lado de boreste comparado ao de bombordo está consideravelmente mais avariado. Algumas das possibilidades levantadas para as causas da destruição foram o abalroamento, as ambientais e as antrópicas. Entretanto, sabe-se que as principais intervenções antrópicas são as retiradas de peças de metais com valor comercial, como o bronze e o cobre, que para a coleta faz-se necessário explosões com dinamite, ou mesmo um simples pé-de-cabra, mas não explica porque apenas um dos bordos está mais danificado que o outro.

**Figura 18. Croqui esquemático demonstrando as diferenças entre as bochechas.**  
**Fonte: Marina Souza, 2014.**

o vento e corrente contrária, assim acertou com a sua bochecha de boreste no bico de proa do Pirapama, que resvalou até próximo a meia-nau e se encaixou na roda de boreste do Bahia, isto porque, segundo o descrito no que se chama, atualmente, Laudo de Exame Pericial (LEP), feito no Pirapama, em 08 de abril de 1887 (descrito no quadro 2), o bico de proa está torcido de boreste para bombordo, logo o ponto de contato do bico de proa do Pirapama foi com a bochecha de boreste do Bahia, bem como esse impacto explica porque aquela região está mais deteriorada que a de bombordo.

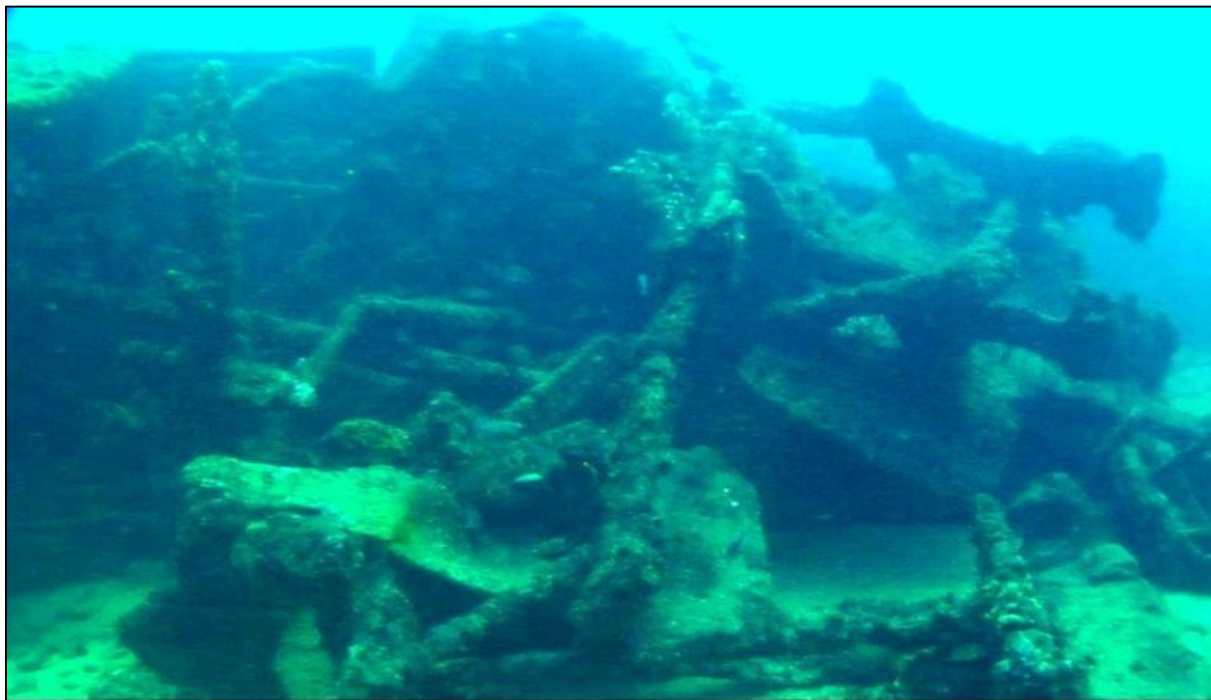
Nos dias de hoje, o vapor Bahia se configura como um naufrágio desmantelado. Parte do costado de boreste está caído no leito marinho e a parte pertinente a de bombordo foi lançada, pelas correntes incidentes sobre ela, para dentro do navio, mas em relação ao de boreste está mais íntegro. A roda-de-pás de boreste (**fig.**

**19)**está completamente destruída, mas ainda é possível reconhecer sua estrutura por causa de algumas vigas retorcidas no formato da roda, enquanto que a de bombordo (**fig.20**) permanece mais íntegra e ainda com a maioria das pás que são de madeira.

**Figura 19. Roda-de-pás de boreste desmantelada com algumas pás e vigas partidas.**  
Foto: Max Glesgyson (Dolphin Eye), 2013.

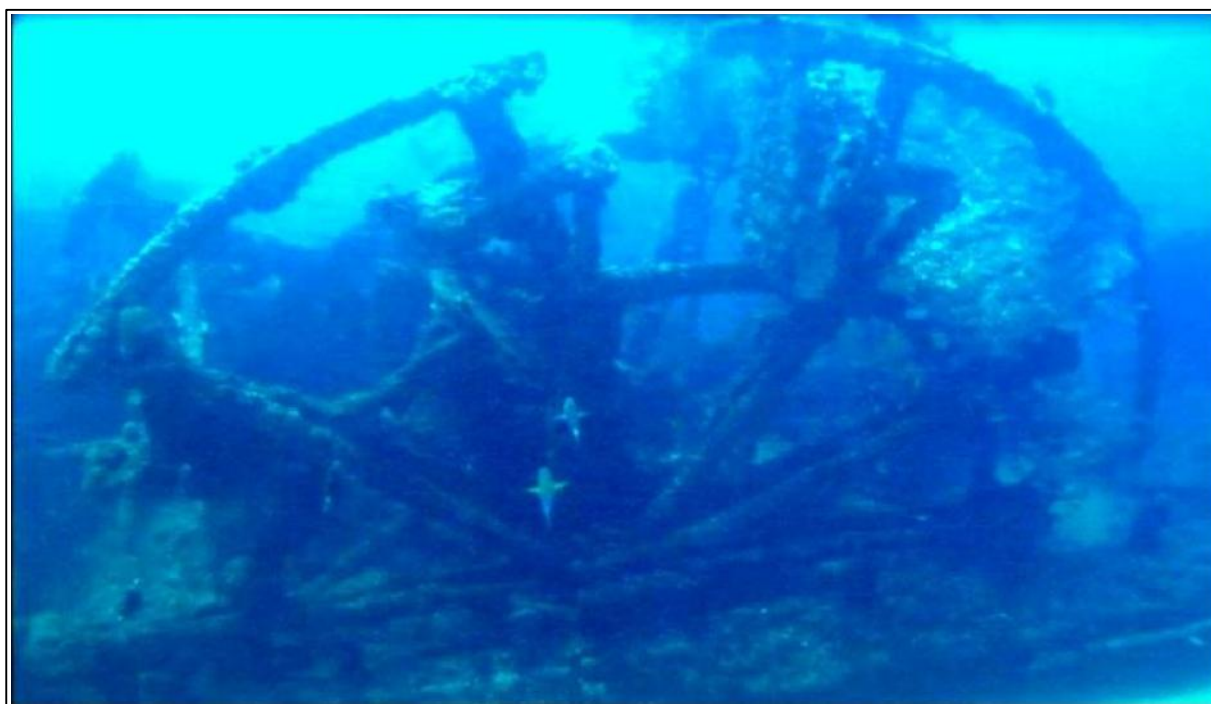
**Figura 20. Roda-de-pás de bombordo.**  
Foto: Max Glesgyson (Dolphin Eye), 2013.

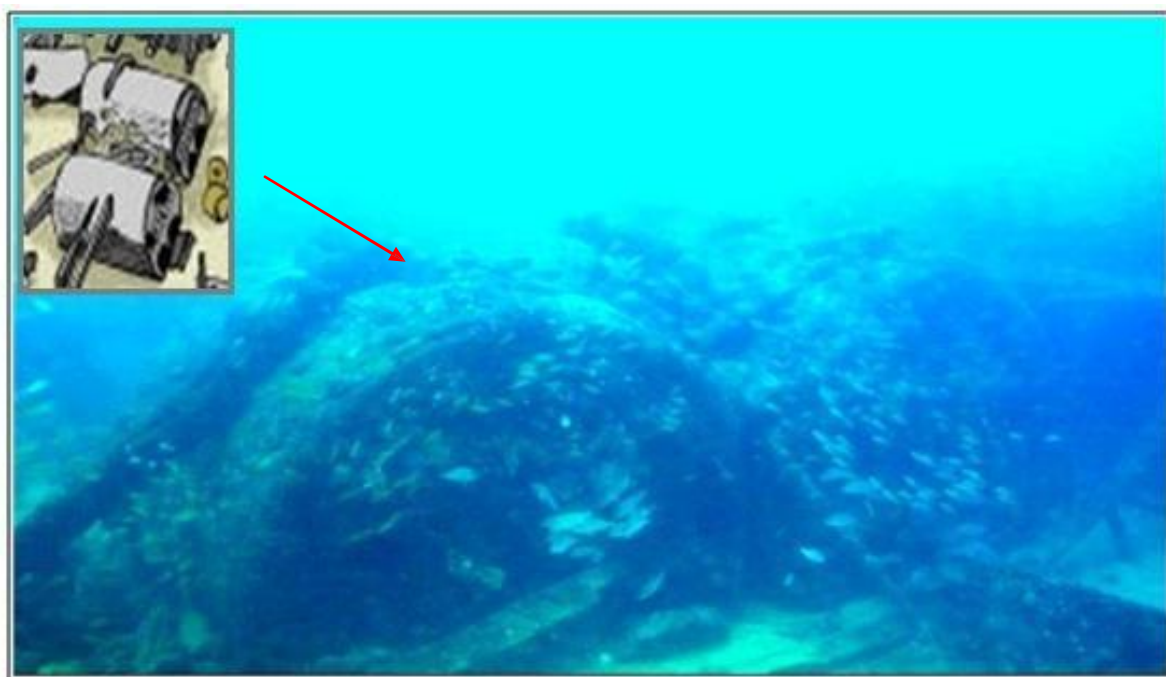
Ainda existem as caldeiras inteiras (**fig.21**), as máquinas e o eixo fora de suas posições originais e o leme (**fig.22**), cuja porta, em face da pancada com o fundo está com partes faltando na sua porção inferior, sugerindo que foi causado pelo choque com o fundo, assim que o navio naufragou. Outras peças estão muito encobertas por *fauling*, o que dificultou a visualização do formato e consequente identificação.

**Figura 21. Caldeiras do vapor Bahia ameia-nau, com representação em miniatura.**  
**Foto: Max Glesgyson (Dolphin Eye), 2013 modificado por Marina Souza, 2014.**

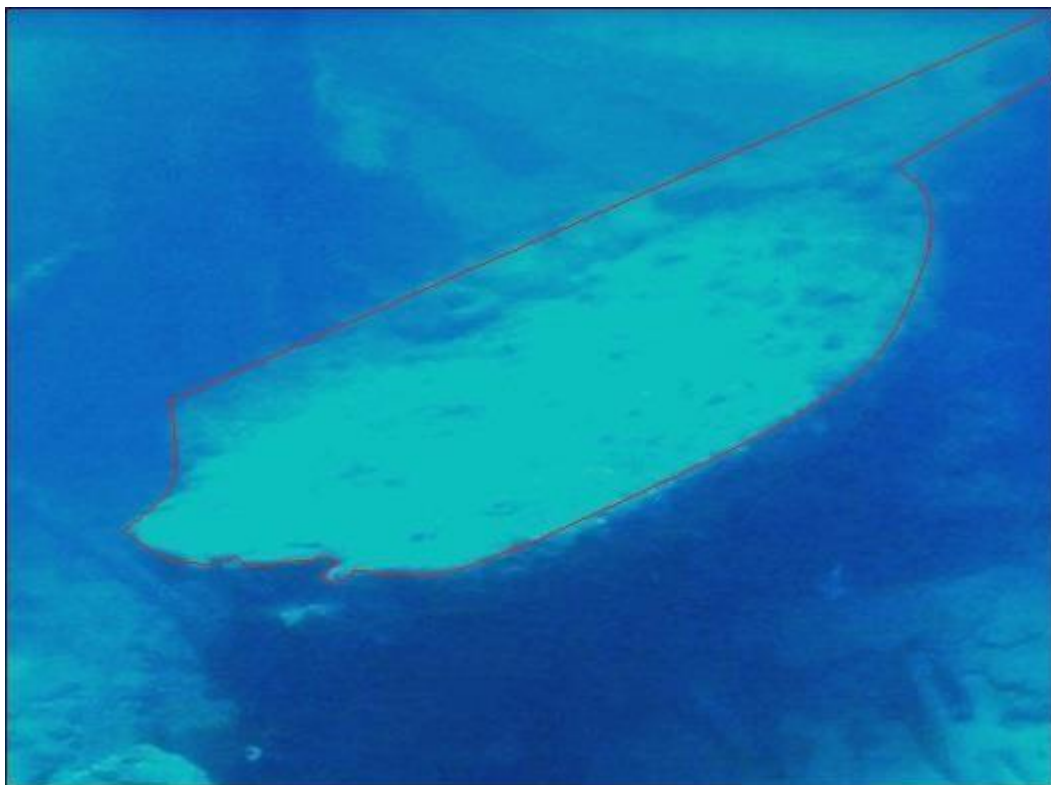
**Figura 22. Porção inferior da porta do leme destruída, com linha no contorno.**  
**Foto: Max Glesgyson (Dolphyn Eye), 2013.**

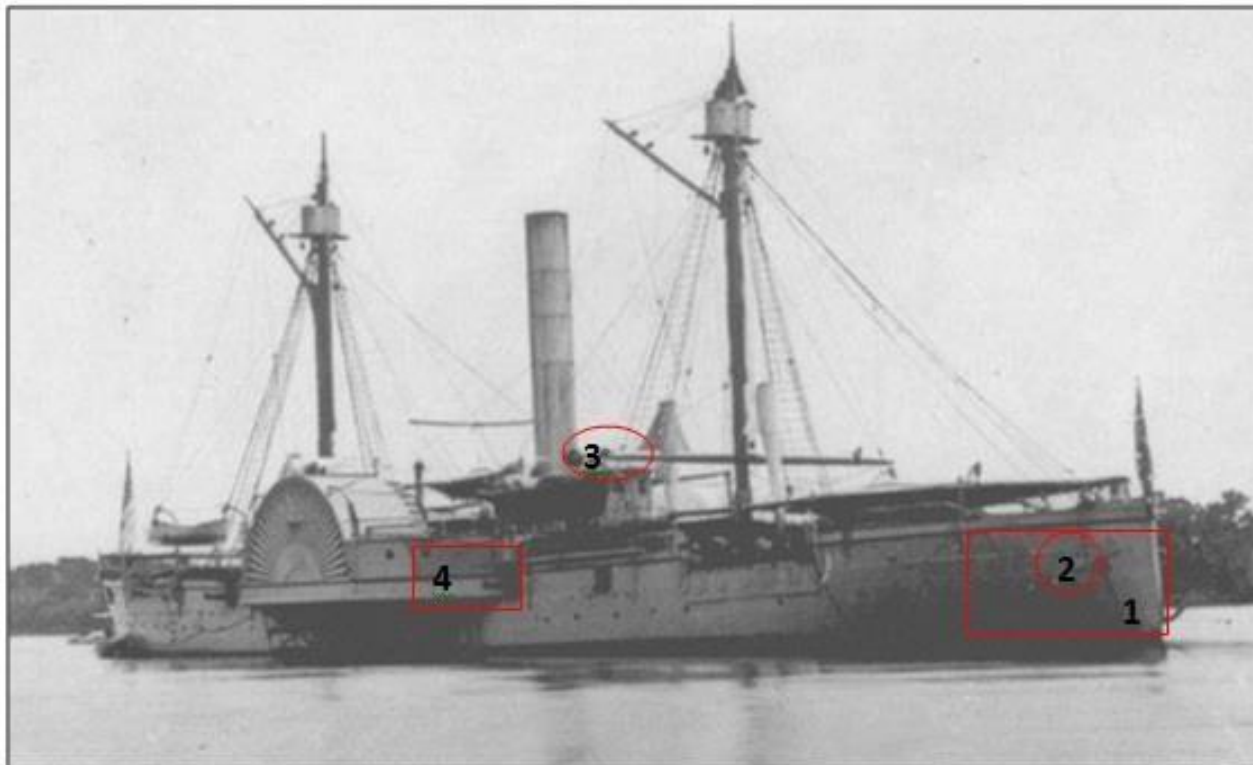
**APENDICE C- Avarias do vapor Pirapama localizadas nas inspeções realizadas por peritos da Marinha de Guerra após o naufrágio. Fonte: Mauricio Carvalho (www.naufragiodobrasil.com), 2002, modificado por Marina Souza, 2014.**

- 1 – A Chapa da roda de proa partida e parte dela inutilizada desde 65 cm acima do nível de água e 10 chapas partidas achando-se as de boreste reentrantes;
- 2 – O escovém de boreste partido com uma depressão no lugar deste;
- 3 - Três fuzis da enxárcia do traquete de boreste afastados do lugar; e
- 4 - A borda de boreste da caixa da roda para avante de fora para dentro.
