ESTUDO DE CAUSAS DE ACIDENTES NA BR-101 (KM74/PE)

Trabalho de Conclusão de Curso apresentado
à Universidade Federal de Pernambuco para
a obtenção do título de Engenheiro Civil.

Área de Concentração: Estradas e
Transportes.

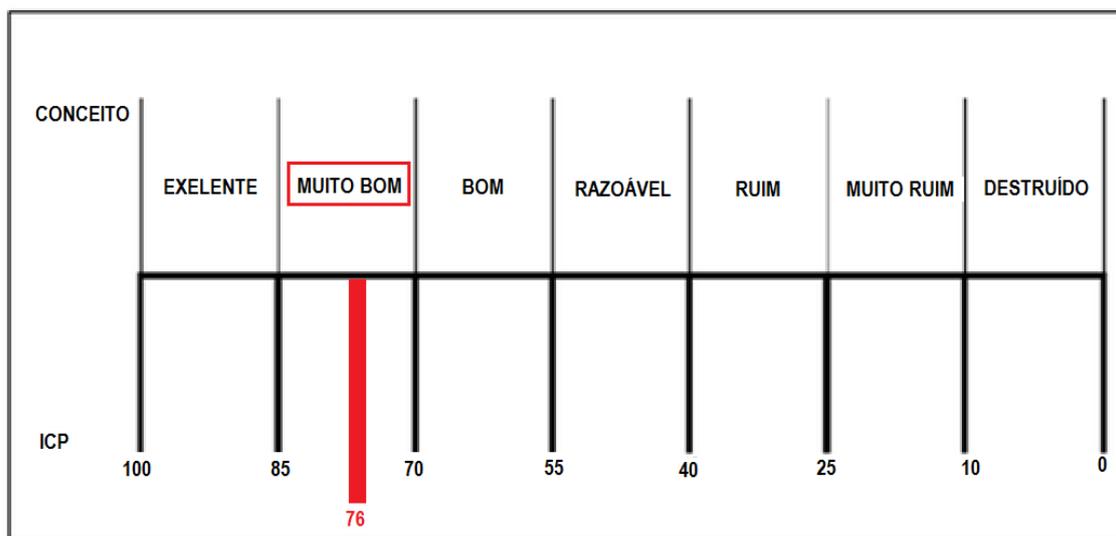
Figura 10 - Resultado ICP – PISTA OESTE

PARA SENTIDO NORTE-SUL (PISTA OESTE)				
TIPOS DE DEFEITOS	GRAUS DE VEREVIKRADE	Nº DE PLACAS AFETADAS	% DE PLACAS AFETADAS	VALOR DEDUZÍVEL
2	A	1	0%	0
3	A	2	1%	3
3	B	1	0%	0
6	A	1	0%	0
7	A	12	4%	9
7	B	2	1%	1
8	A	13	4%	9
8	B	96	29%	12
9	A	1	0%	0
10	-	8	2%	1
11	-	2	1%	1
12	A	1	0%	0
14	A	10	3%	7
VALOR DEDUZÍVEL TOTAL				43
q				4
VALOR DEDUZÍVEL CORRIGIDO (VDC)				24
ICP				76
CONCEITO				MUITO BOM

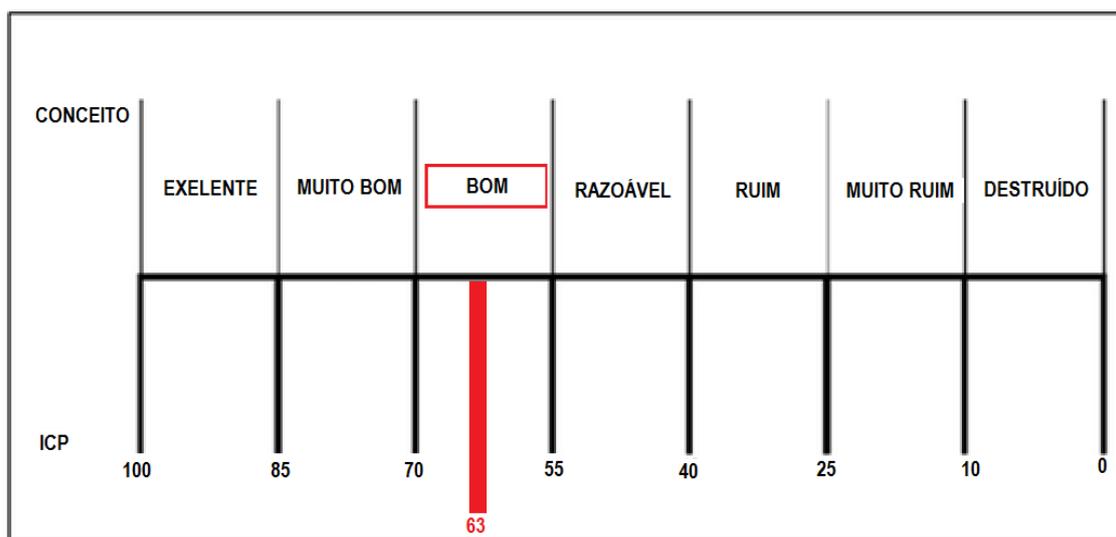
Figura 11 - Resultado ICP – PISTA LESTE

PARA SENTIDO SUL-NORTE (PISTA LESTE)				
TIPOS DE DEFEITOS	GRAUS DE VEREVIARADE	Nº DE PLACAS AFETADAS	% DE PLACAS AFETADAS	VALOR DEDUZÍVEL
2	A	4	1%	1
3	A	2	1%	4
6	A	2	1%	1
7	A	6	2%	4
8	A	15	5%	10
8	B	181	55%	17
9	B	1	0%	0
12	A	10	3%	17
14	A	10	3%	12
18	B	1	0%	0
VALOR DEDUZÍVEL TOTAL				66
Q				4
VALOR DEDUZÍVEL CORRIGIDO (VDC)				37
ICP				63
CONCEITO				BOM

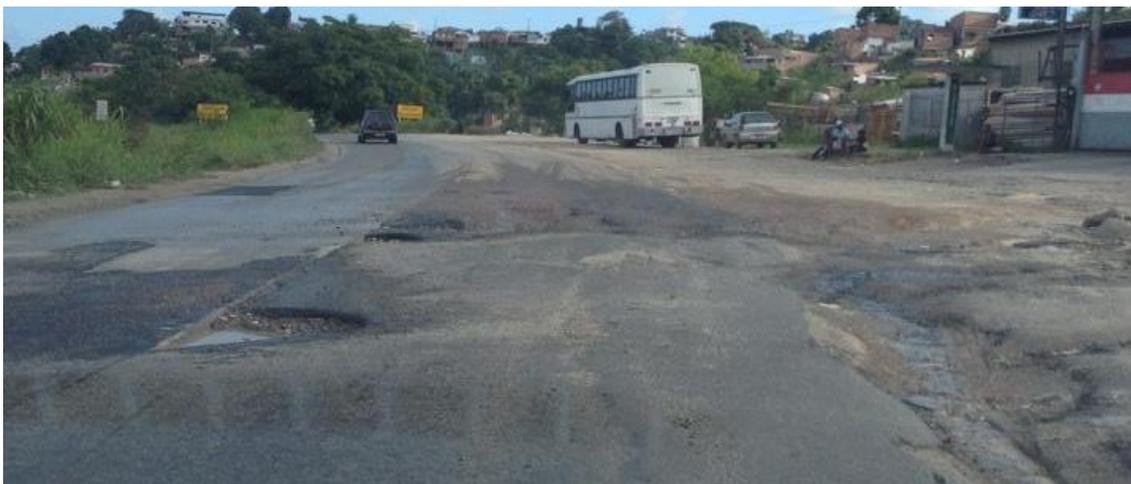
Mas há a necessidade de recuperar algumas placas, e ainda há outras que devem ser substituídas. Também deve ser aplicado revestimento no acostamento, pois além da dificuldade natural de um carro parar, o efeito da drenagem vem piorado a situação, criando um desnível cada vez maior (Figura 16).

Figura 16 - Trecho com pavimento e acostamento em condições ruins

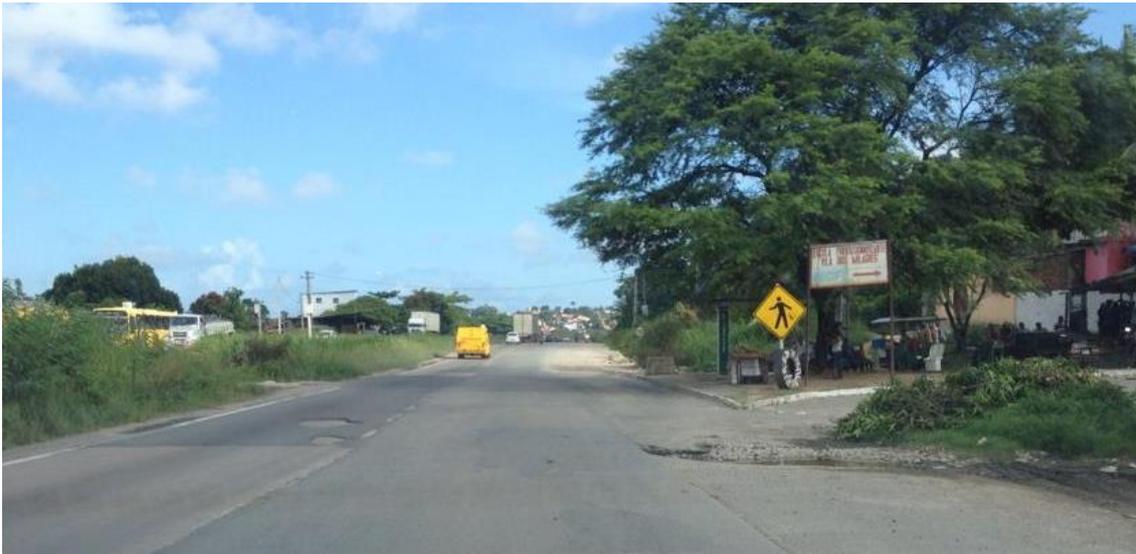
Figura 17 - Local da via onde deve-se ter uma faixa de pedestres

- Não há sinalização horizontal no trecho, sugere-se adicionar faixas de pedestre nos pontos de travessia de pedestre (Figuras 17 e 18), fazer demarcação/pintura na pista para sinalizar divisões de faixa e pontos onde é permitida a troca de faixa (Figura 19) (Exemplo: Em uma curva, como não deve-se mudar de faixa, linha contínua. Trecho reto, onde pode-se trocar de faixa, linha tracejada) e adicionar lombadas de advertência/sonorizadora antes dos radares eletrônicos (Figura 20).

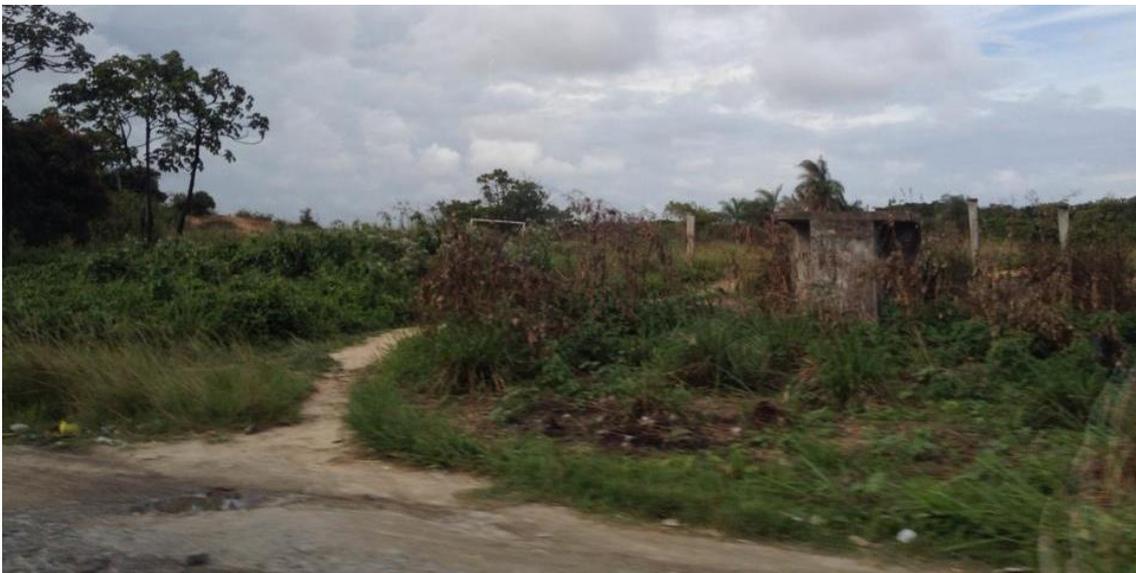
Figura 18 - Local da via onde deve-se ter uma faixa de pedestres

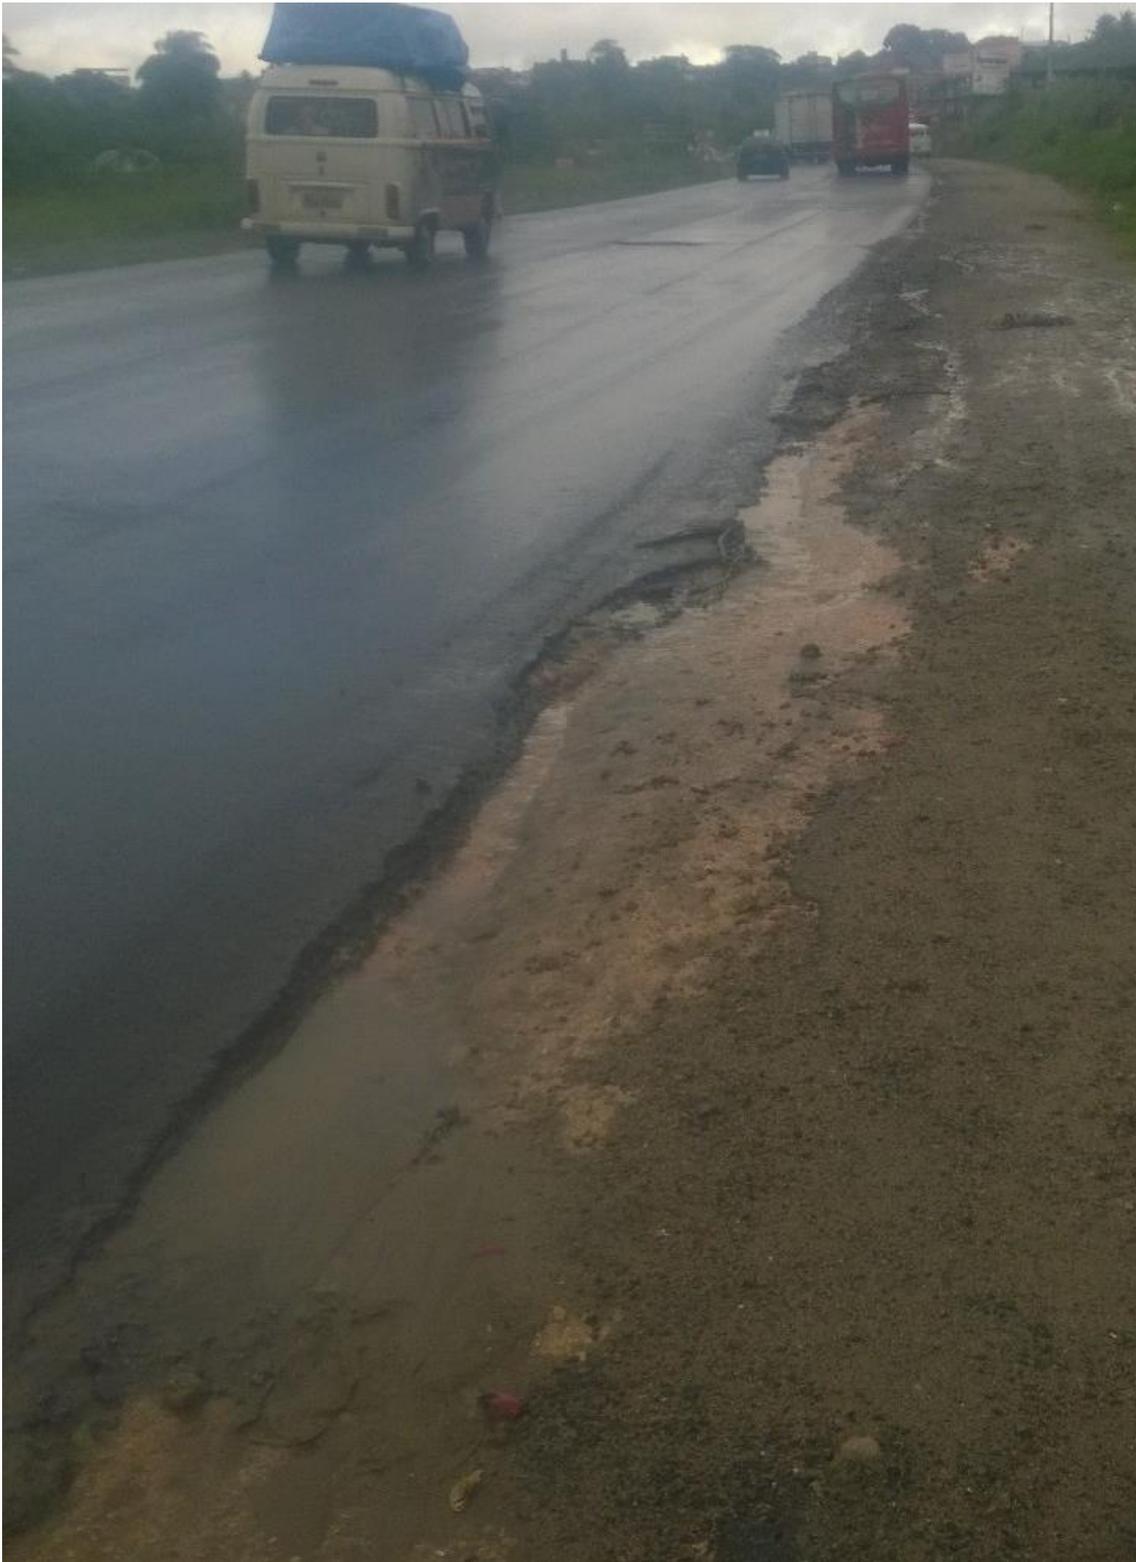
Figura 19 - Parte da via sem sinalização horizontal pintada

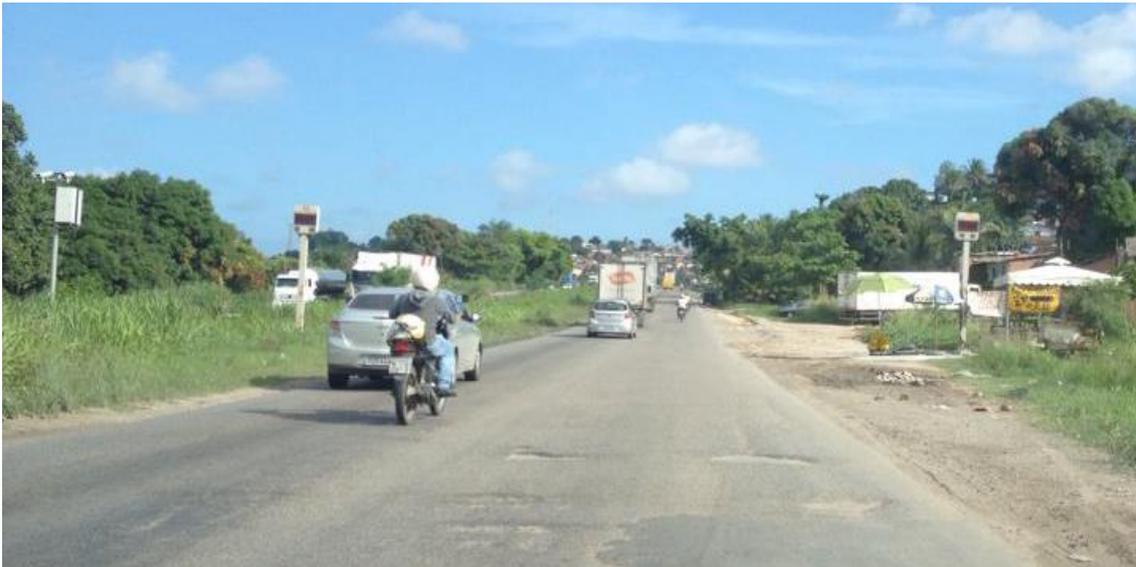
Figura 20 - Local onde pode ser colocada lombada sonora

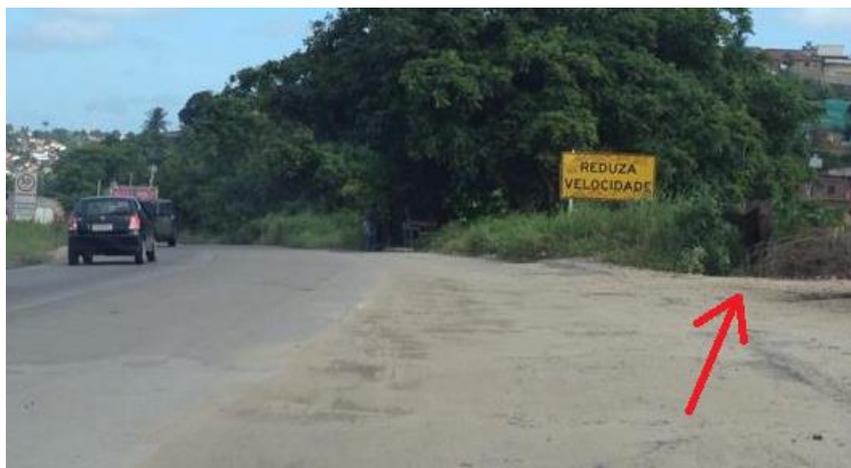
Figura 21 - Animal próximo da via

- Quanto ao Projeto Geométrico, como todas as restrições da norma foram atendidas, não há nenhuma solicitação a ser feita.
- Realizar programas sociais para conscientizar a população local a manter os seus animais longe da pista e de suas intermediações (Figura 21).
