UNIVERSIDADE FEDERAL DE PERNAMBUCO

**ANÁLISE DAS CAUSAS DE ACIDENTE COM BASE NOS ASPECTOS DE ENGENHARIA DA VIA
NO TRECHO DO KM 81 DA BR – 101**

Trabalho de Conclusão de Curso, apresentado para obtenção da Graduação em Engenharia Civil pela Universidade Federal de Pernambuco.

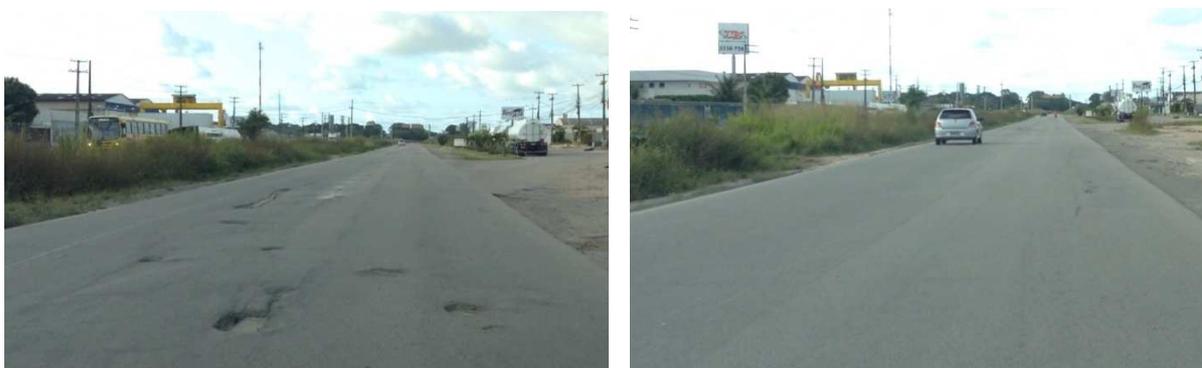
“Entende-se como “grande reparo” uma área do pavimento original maior que 0,45m², que foi removida e posteriormente preenchida com material de enchimento”. De todas as placas que apresentaram grandes reparos, foram enquadradas como 42% com baixo grau de severidade, 4% com médio grau de severidade e 23% com alto grau de severidade.

Figura 04 e 05 – Grandes reparos Km 81 BR – 101 sentido Norte/Sul (Fonte: “do autor”).

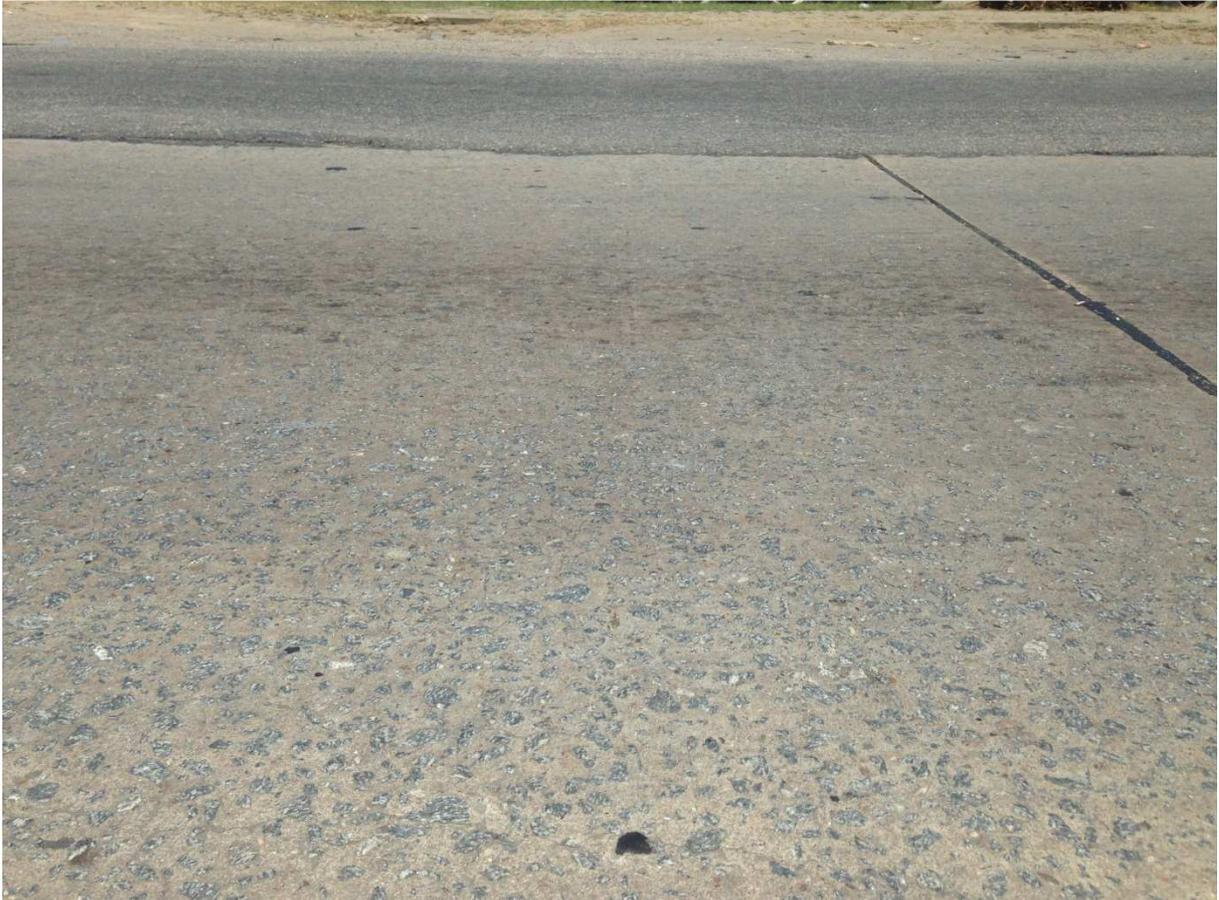
“Caracteriza-se pelo descolamento da argamassa superficial, fazendo com que os agregados aflorem na superfície do pavimento, e com o tempo fiquem com a sua superfície polida.” Para este tipo de defeito, não há atribuição do grau de severidade.

Figura 06 – Desgaste superficial no Km 81 BR – 101 sentido Norte/Sul (Fonte: “do autor”).

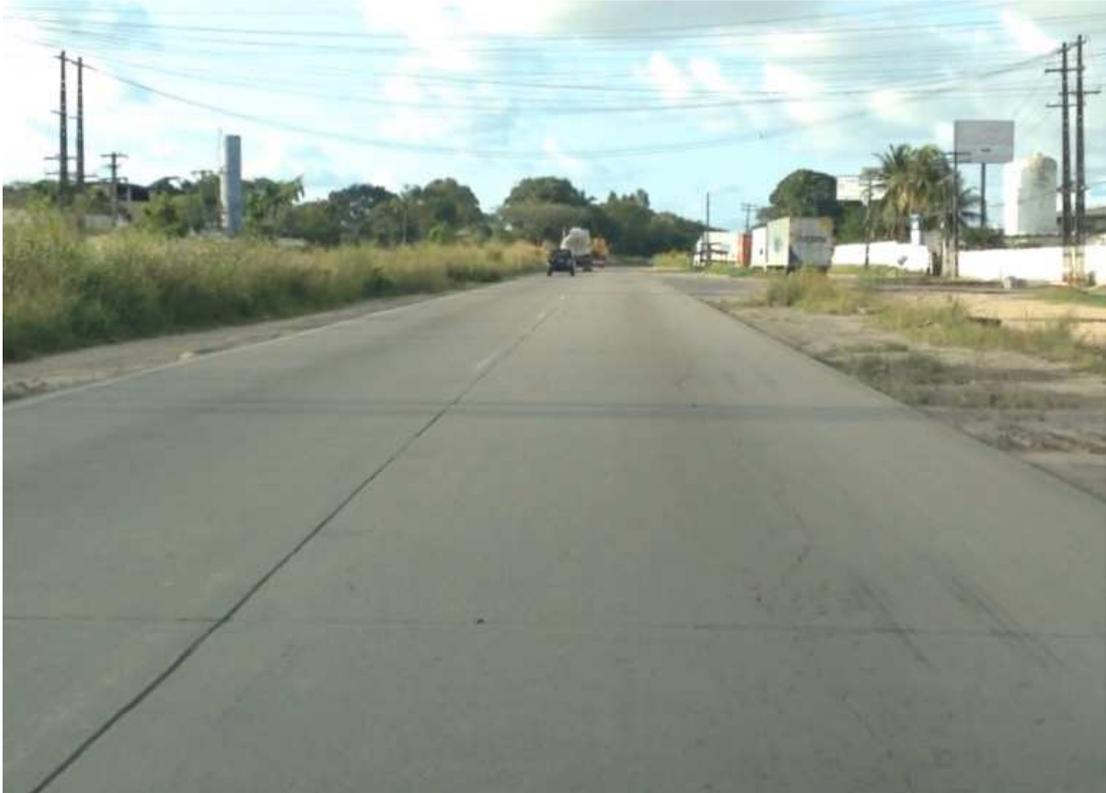
“São fissuras pouco profundas (superficiais), de pequena abertura (inferior a 0,5mm) e de comprimento limitado. Sua incidência costuma ser aleatória e elas se desenvolvem formando ângulo de 45 a 60° com o eixo longitudinal da placa.” Para este tipo de defeito, não há atribuição do grau de severidade.

Figura 07 – Fissuras superficiais no Km 81 BR – 101 sentido Norte/Sul (Fonte: “do autor”).

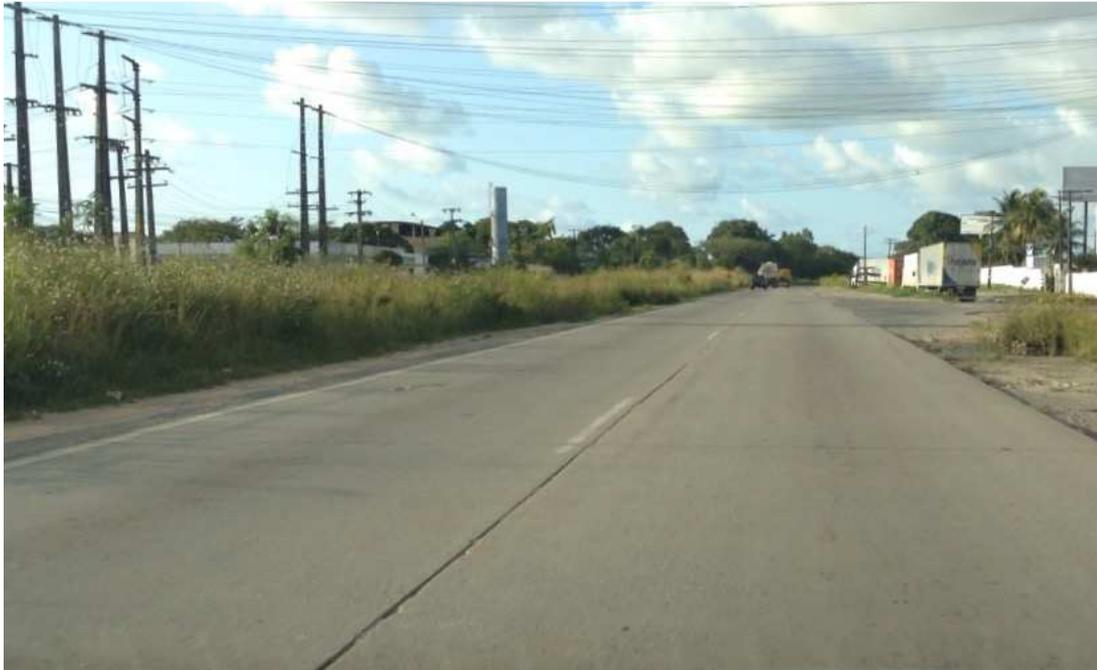
Figura 08 – Falha na selagem das juntas Km 81 BR – 101 sentido Norte/Sul (Fonte: “do autor”).

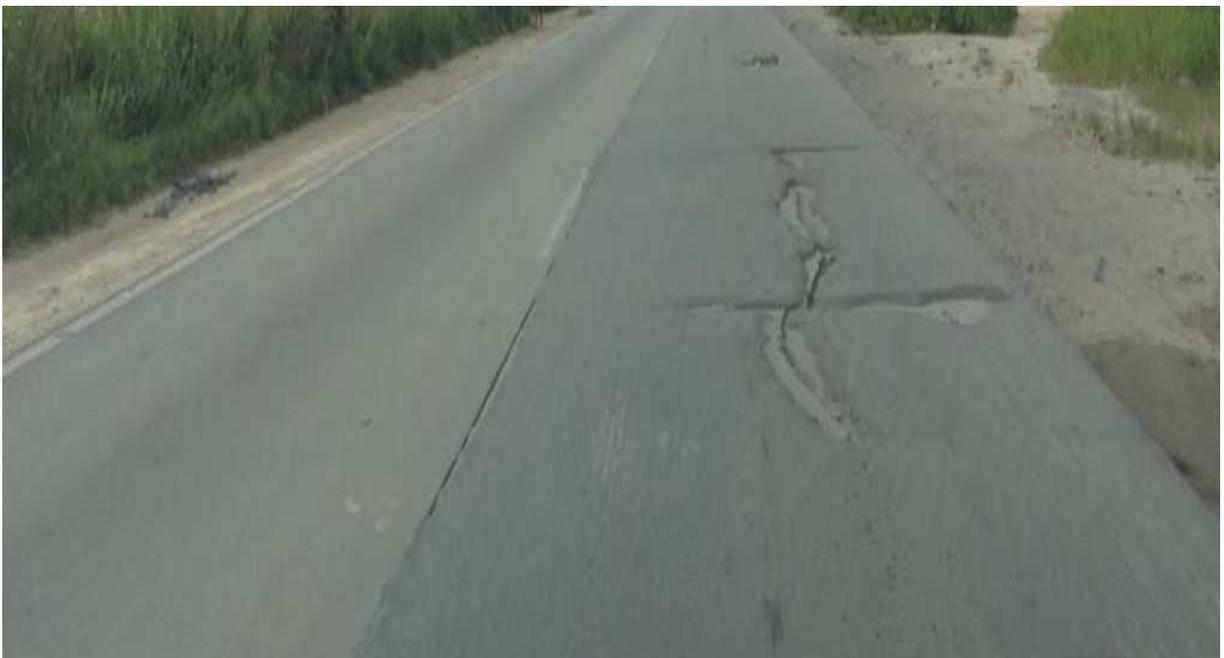
Figura 09 – Fissuras lineares Km 81 BR – 101 sentido Norte/Sul (Fonte: “do autor”).

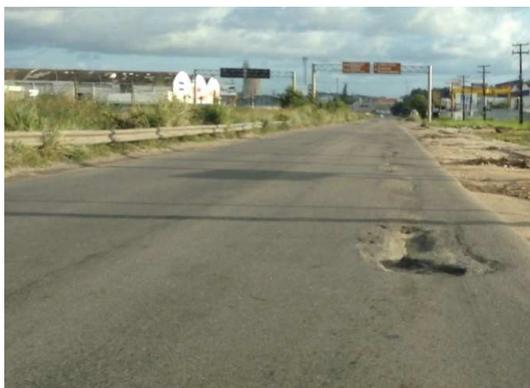
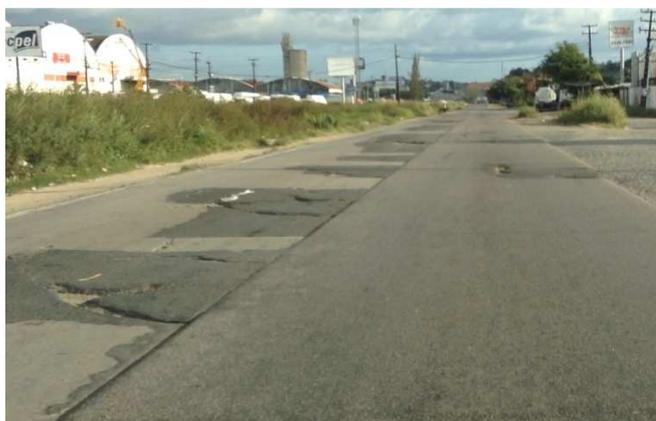
“Entende-se como “grande reparo” uma área do pavimento original maior que 0,45m², que foi removida e posteriormente preenchida com material de enchimento”. De todas as placas que apresentaram grandes reparos, foram enquadradas como 42% com baixo grau de severidade, 4% com médio grau de severidade e 23% com alto grau de severidade.

Figura 11 e 12 – Grandes reparos km 81 BR – 101 sentido Sul/Norte (Fonte: “do autor”).

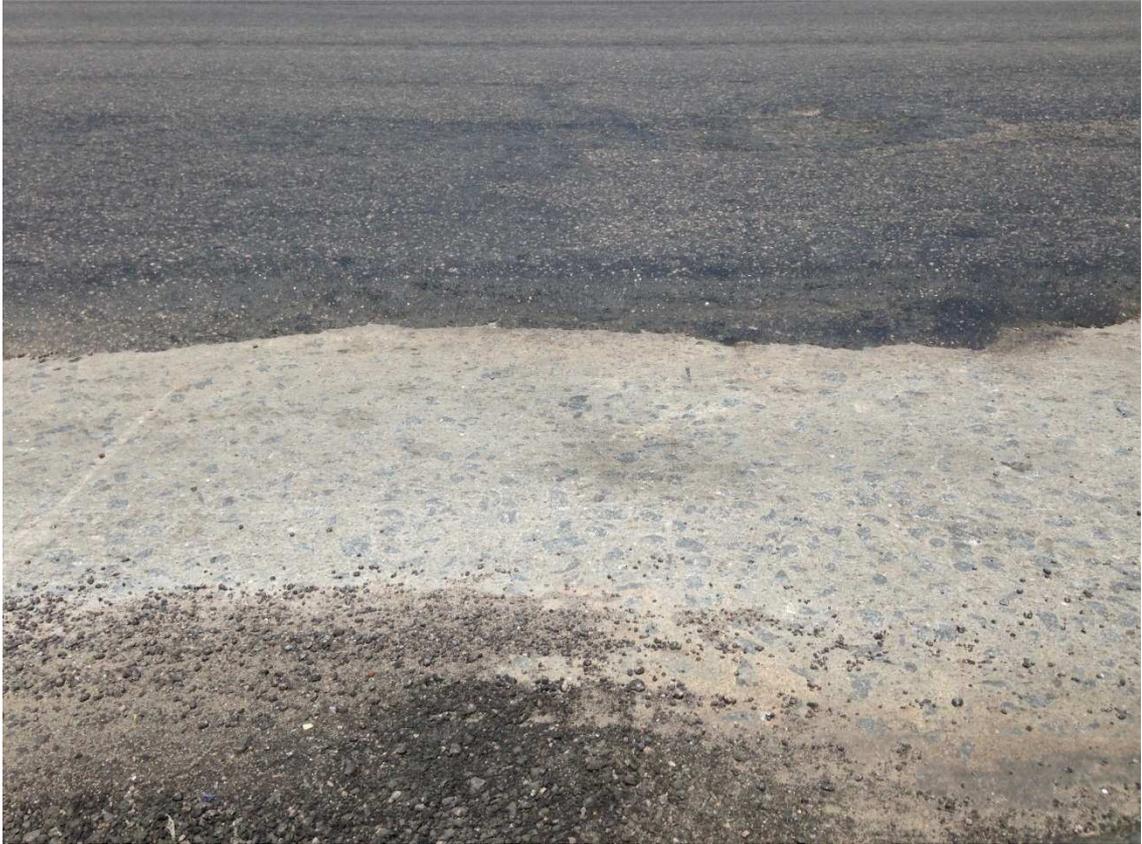
“Caracteriza-se pelo descolamento da argamassa superficial, fazendo com que os agregados aflorem na superfície do pavimento, e com o tempo fiquem com a sua superfície polida.” Para este tipo de defeito, não há atribuição do grau de severidade.

Figura 13 – Desgaste superficial Km 81 BR – 101 sentido Sul/Norte (Fonte: “do autor”).

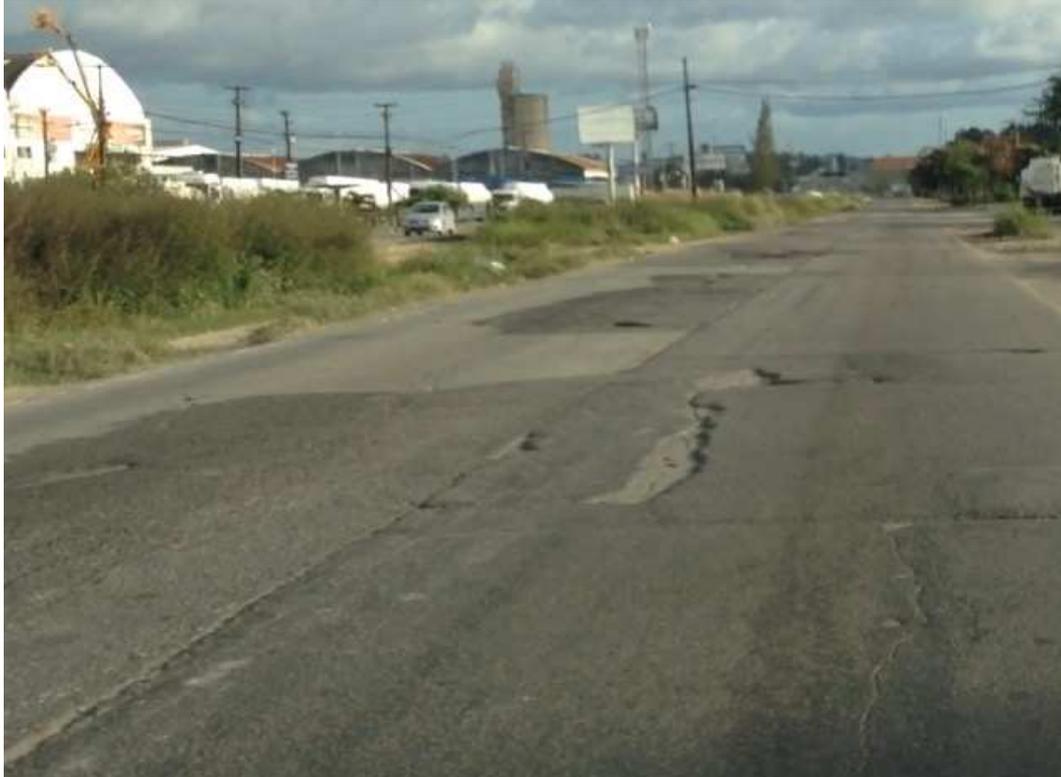
“São fissuras pouco profundas (superficiais), de pequena abertura (inferior a 0,5mm) e de comprimento limitado. Sua incidência costuma ser aleatória e elas se desenvolvem formando ângulo de 45 a 60° com o eixo longitudinal da placa.” Para este tipo de defeito, não há atribuição do grau de severidade.

Figura 14 – Fissura superficial Km 81 BR – 101 sentido Sul/Norte (Fonte: “do autor”).

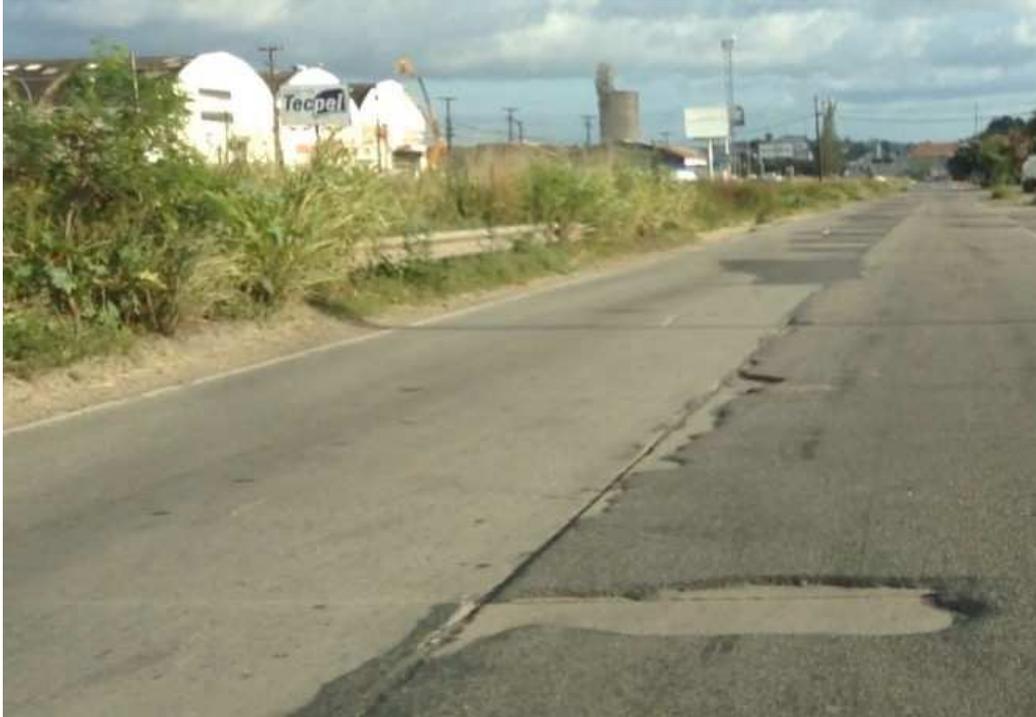
Figura 15 – Falha de selagem de juntas Km 81 BR – 101 sentido Sul/Norte (Fonte: “do autor”).

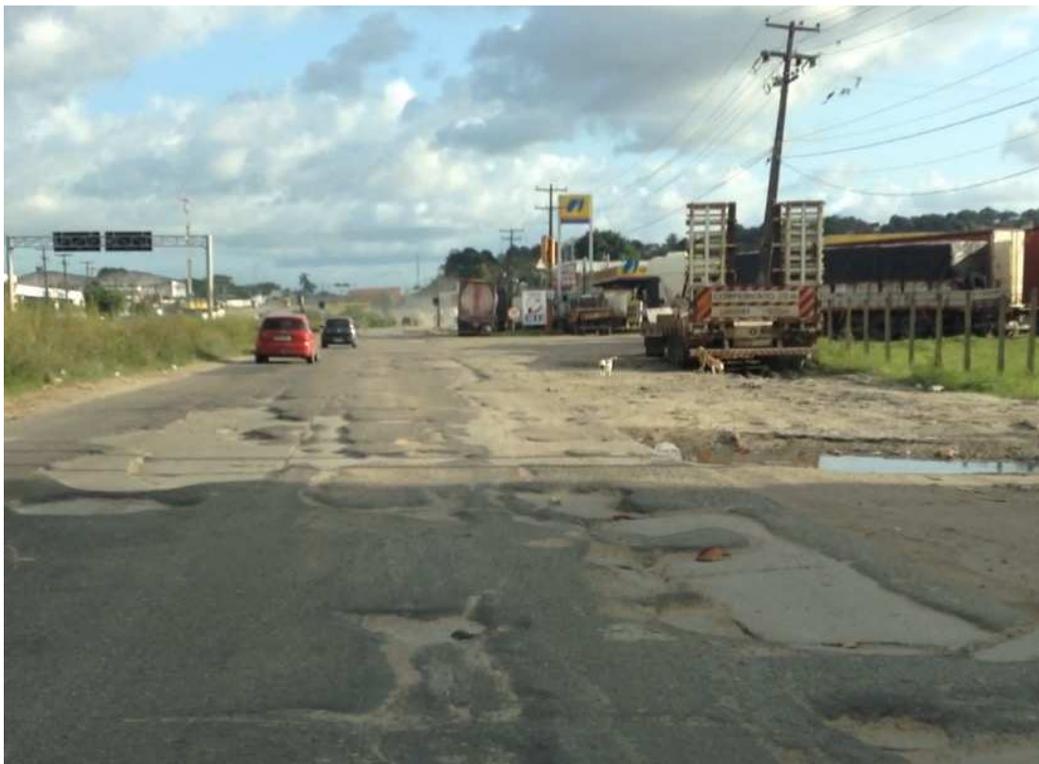
Figura 16 – Fissuras lineares Km 81 BR – 101 sentido Sul/Norte (Fonte: “do autor”).

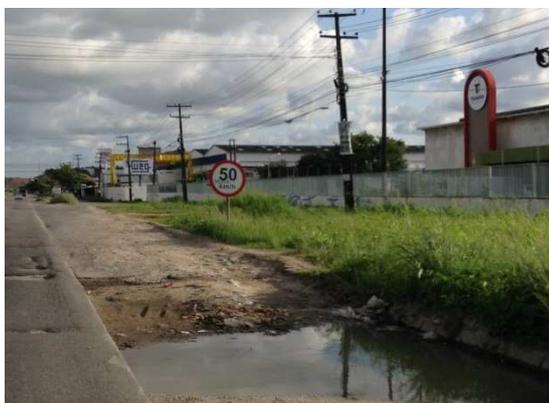
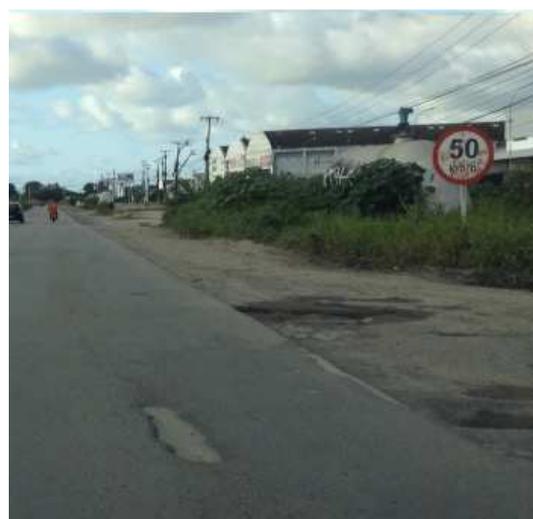
No trecho do km 81 da BR-101 constatam-se, por inspeção visual, que algumas placas de sinalização vertical com indicações do limite de velocidade no trecho encontram-se deterioradas, com marcas de vandalismo enquanto que outras aparecem quase encobertas pela vegetação local.

Figura 18 e 19 – Sinalização de limite de velocidade com sinais de vandalismo no Km 81 BR – 101 sentido Norte/Sul (Fonte: “do autor”).

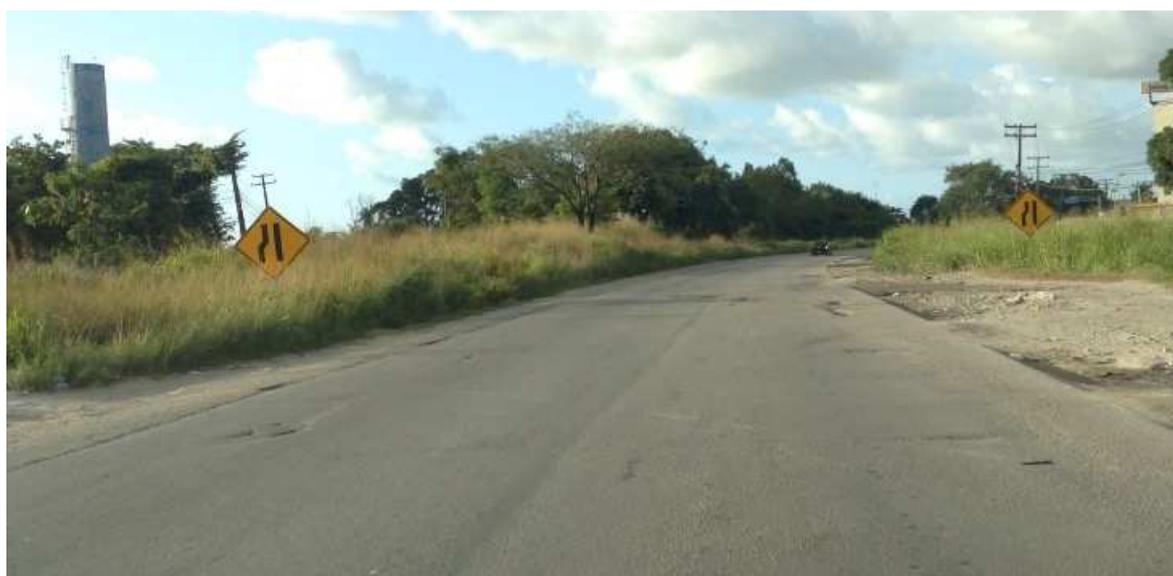
Existe ainda a sinalização de alerta ao usuário quanto ao estreitamento de pista à esquerda no final do trecho, indicando que a frente há uma redução de duas para uma faixa apenas e posterior união com outra rodovia.

Figura 20 – Sinalização de alerta quanto ao estreitamento a esquerda no km 81 BR – 101 sentido Norte/Sul (Fonte: “do autor”).

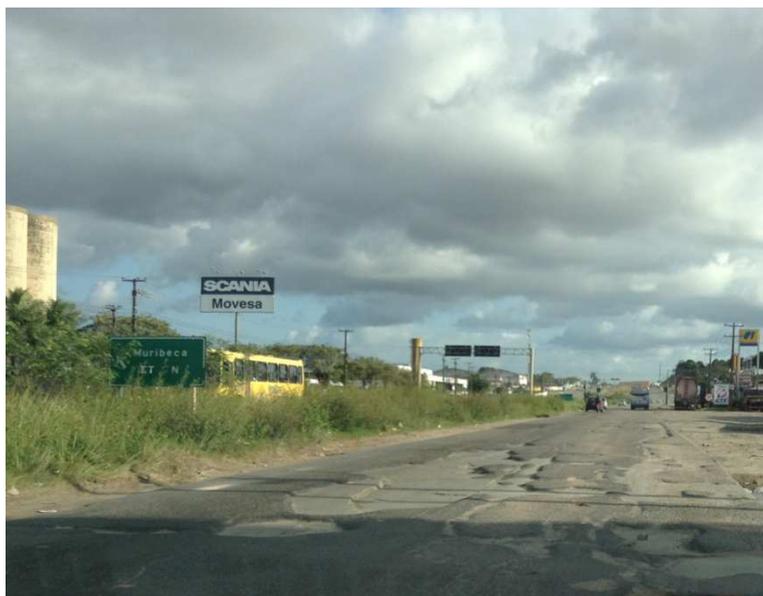
Figura 21 - Placa indicativa de destino com visibilidade comprometida pela vegetação km 81 BR – 101 sentido Sul/Norte (Fonte: “do autor”).

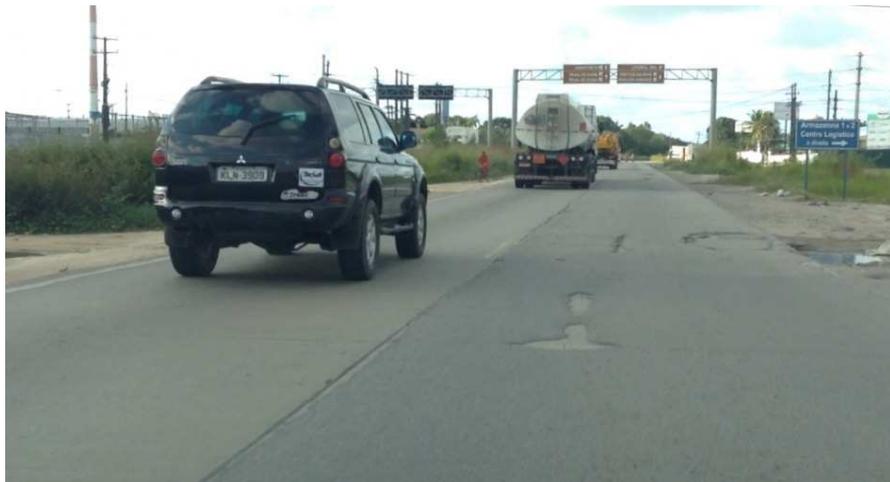
No trecho em estudo, verifica-se a ausência total de sinalização horizontal na via que pode ser atribuída ao desgaste do material e a falta de manutenção das mesmas. Fato esse, que eleva o grau de periculosidade da via no que diz respeito a acidentes de trânsito, sobretudo no período noturno.

Figura 22 – Sinalização horizontal com alto grau de desgaste no km 81 BR – 101 sentido Norte/Sul (Fonte: “do autor”).

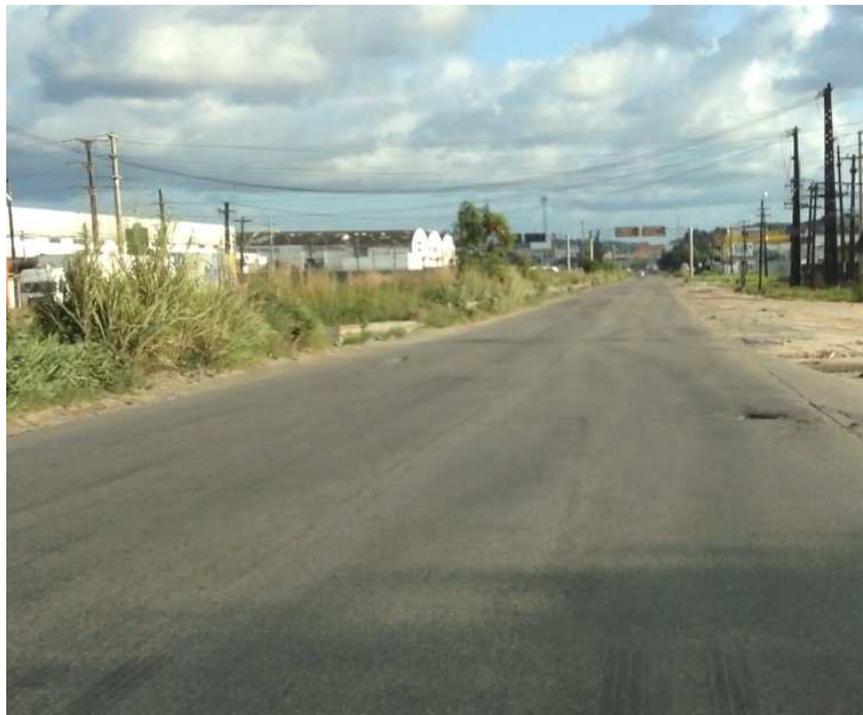
Figura 23 – Falta de sinalização horizontal em toda extensão do Km 81 BR – 101 sentido Sul/Norte (Fonte: “do autor”).

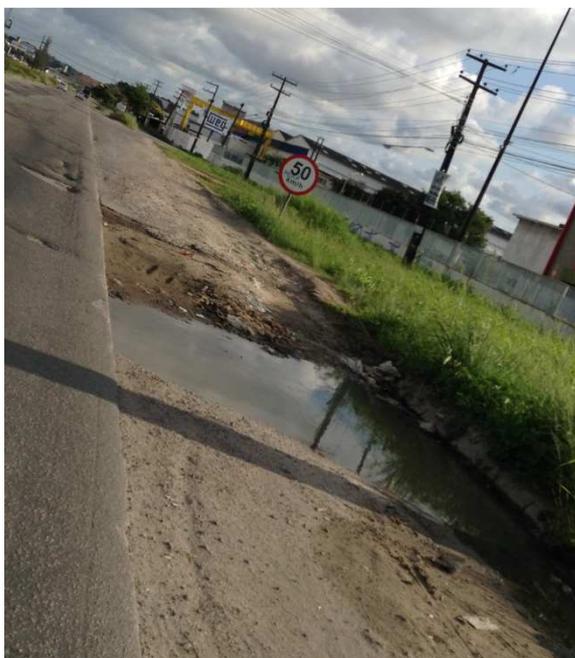
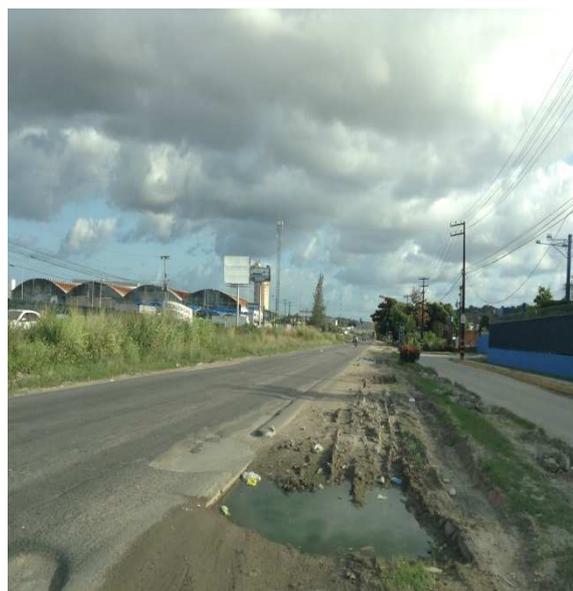
No trecho do Km 81 da BR-101 percebem-se, nos trechos em que há acostamento, a extrema falta de conservação, apresentando problemas de drenagem, presença de buracos e desnivelamentos, vegetação alta, descarrego irregular de lixo e entulhos e, ainda, veículos que fazem uso do acostamento para estacionar.

Figura 24 e 25 – Acostamento em péssimas condições de conservação no Km 81 BR – 101 (Fonte: “do autor”).

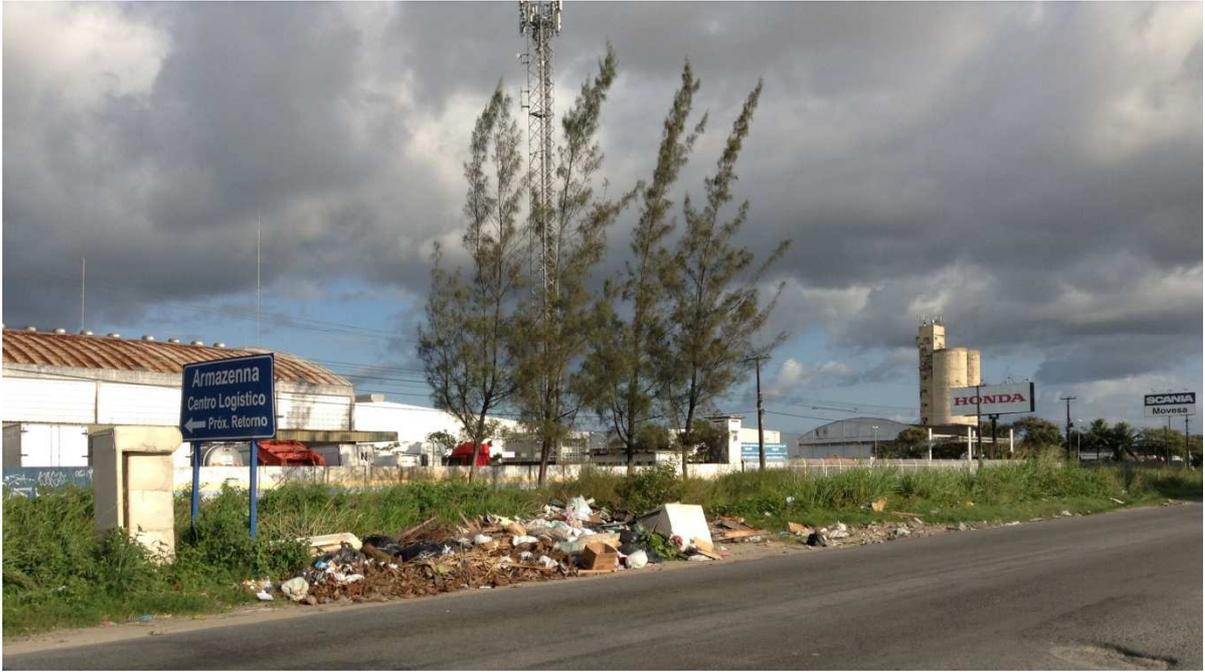
Figura 26 – Grande quantidade de lixo depositado nas laterais da rodovia do km 81 BR – 101 (Fonte: “do autor”).
