**INVESTIGAÇÃO DAS CAUSAS DOS ACIDENTES NA
BR-101, KM 62
ANÁLISE BASEADA NOS ACIDENTES REGISTRADOS PELO
DNIT E DPRF**

**Trabalho de Conclusão de Curso apresentado
ao Departamento de Engenharia Civil da
Universidade Federal de Pernambuco como
requisito parcial para a obtenção do título de
bacharel do Curso de Engenharia Civil.**

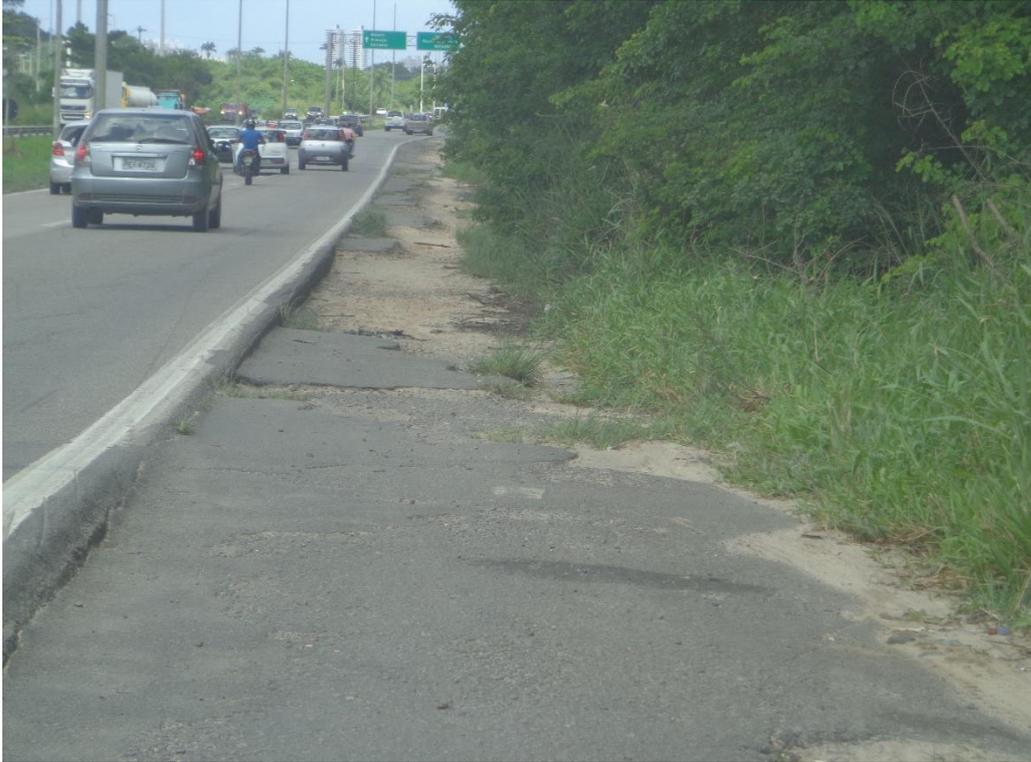
Pelo sentido crescente, é observado que nos trechos iniciais, seguindo o sentido da via, o sistema superficial de drenagem ainda está com qualidade, apresentando meio fio, declividade no canteiro e dispositivo de coleta. Contudo, conforme foi progredindo no caminho da via percebeu-se o entupimento de algumas canaletas e até mesmo inexistência da continuidade do sistema superficial de coleta, não encontrando nem mais acostamento por causa da erosão causada pela poro-pressão da água infiltrada (figura 8).

Figura 8 – Erosão do pavimento e desnível do pavimento-acostamento no sentido crescente.

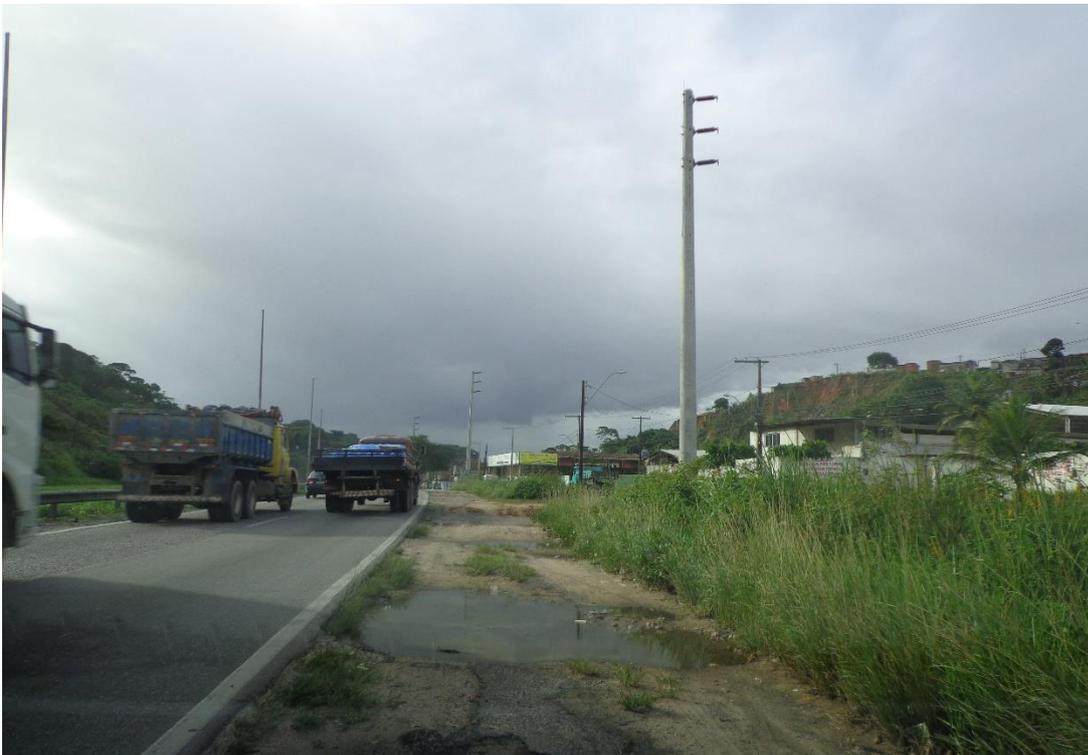
Já no sentido decrescente, o estado do sistema superficial de drenagem se encontra totalmente deteriorado, com a ausência de canaletas e uma erosão com níveis tão graves que existe um desnivelamento em alguns pontos da via maiores do que 20 cm no lugar onde deveria existir acostamento (figura 9), só no final do quilômetro é que existe uma melhora no sistema superficial, observando meio fios e declividade no canteiro.

Figura 9 – Falha de drenagem no sentido decrescente.

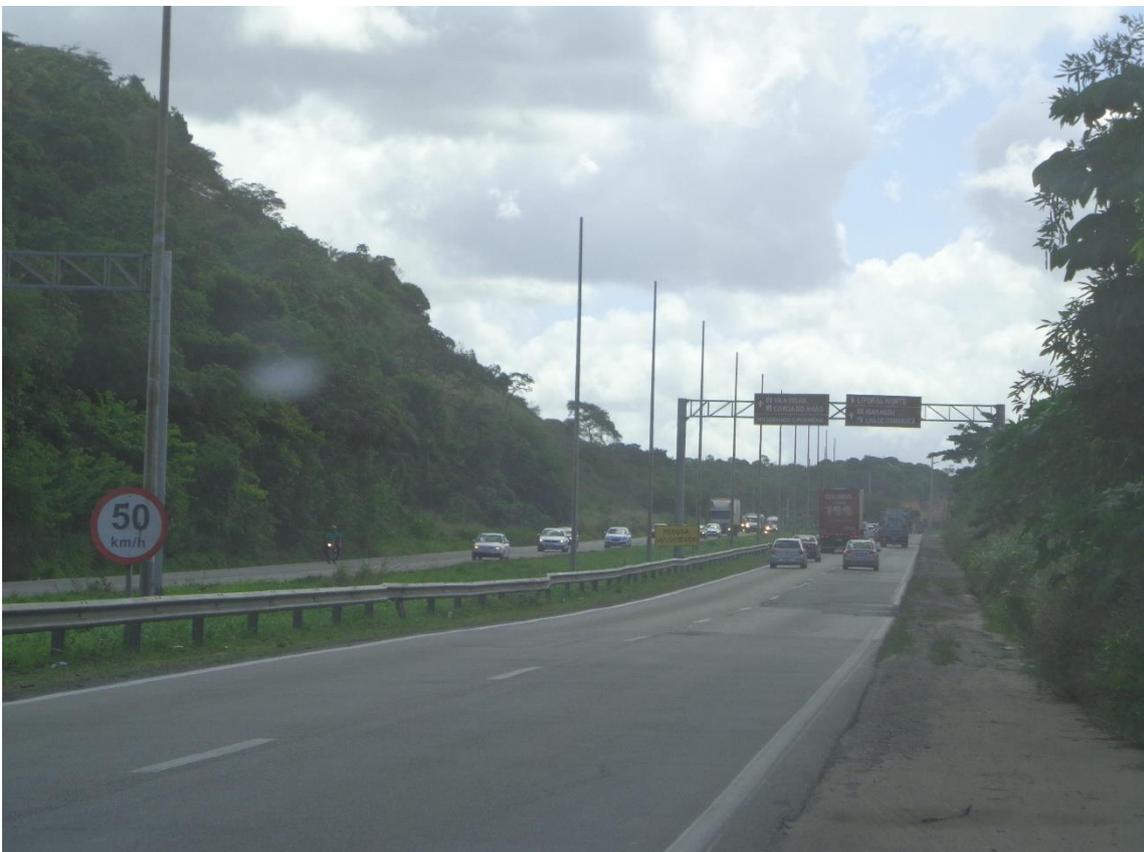
As únicas sinalizações horizontais encontradas no km 62 são as linhas de divisão de fluxo no mesmo sentido, as linhas de bordo e as linhas de continuidade. Já a sinalização vertical, separando por sentidos, tem-se várias placas de orientação de destino e as duas placas de sinalização de quilometragem, km 62 e km 63, no sentido crescente, e no outro sentido existem várias placas de indicativos de atrativos turísticos, uma placa de advertência de velocidade e uma placa de regulamentação de velocidade escrito 50 km/hora (figura 10).

Figura 10 - Sinalizações no sentido decrescente.

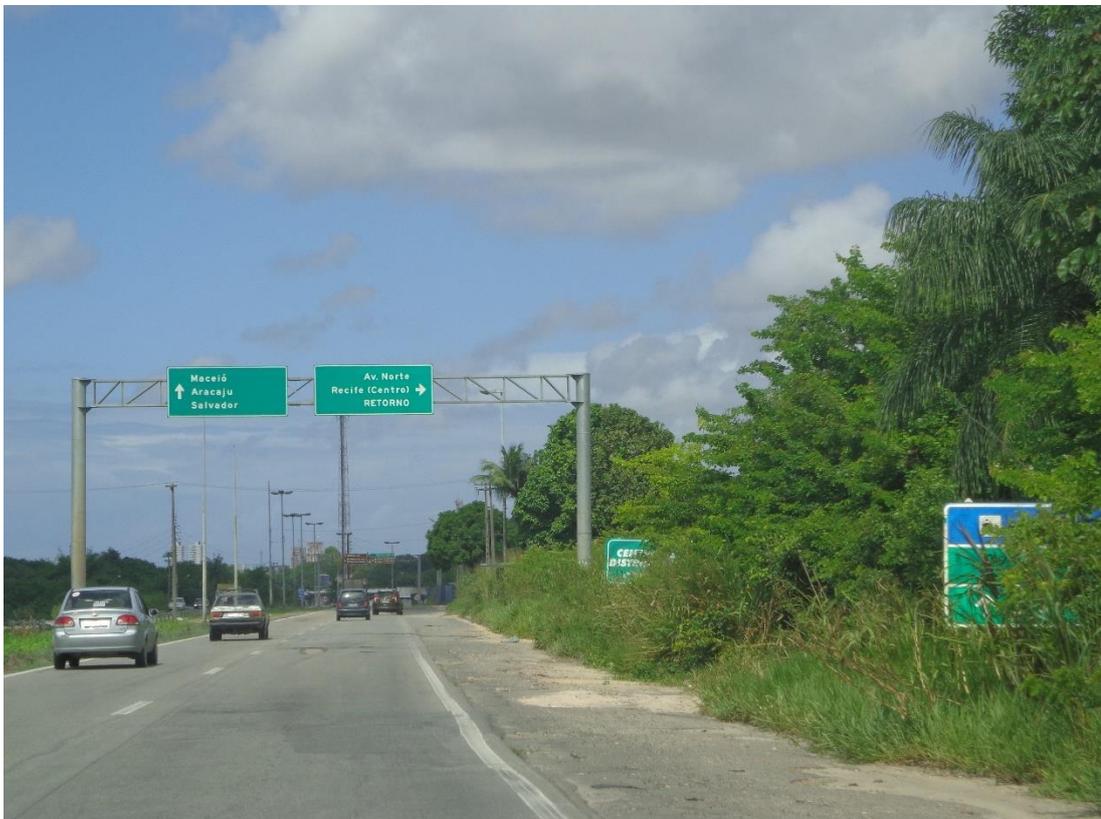
Sabendo sobre todas as placas presente é possível dizer o quão pouco é dito de qual é a velocidade permitida nesse trecho, na estrada de Norte a Sul nem existe placa de regulamentação de velocidade. Além disso, é importante salientar que existem placas que estão cobertas pela vegetação (figura 11) e os dispositivos de proteção só existem na estrada de Sul a Norte e mesmo assim encontra-se bem danificada por contas de choques de veículos na mesma.

Figura 11 – Sinalização sentido decrescente, sinalização vertical coberta por vegetação.

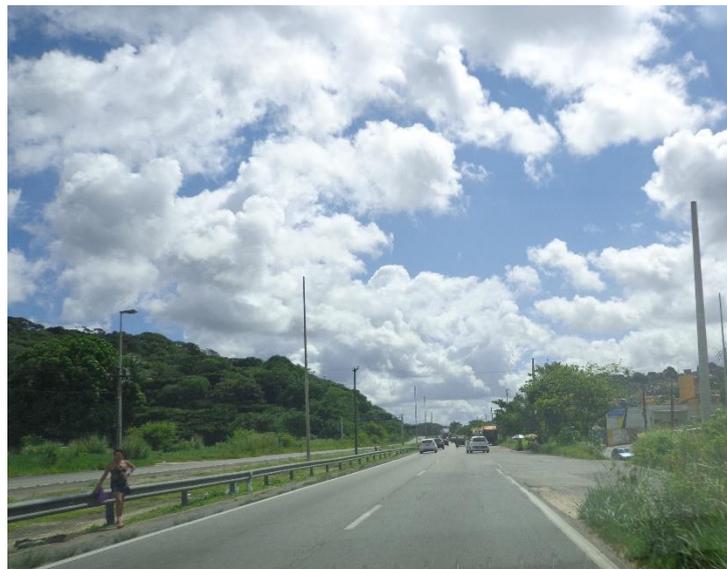
Figura 12 – Travessia irregular no trecho do km 62,8, sentido decrescente.

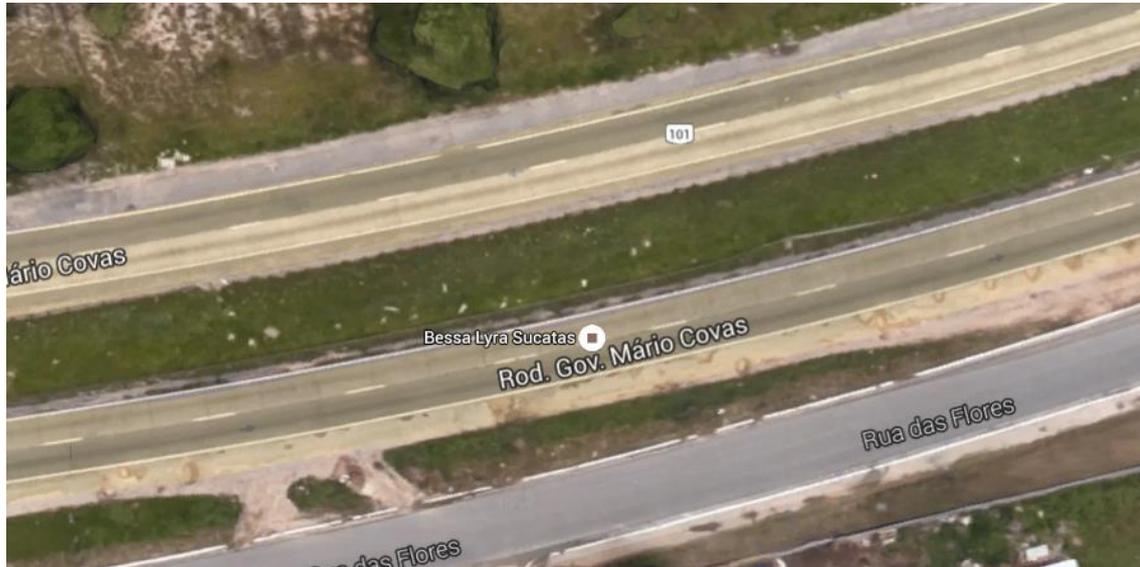
Figura 13 – Interseções do trecho km 62,0.

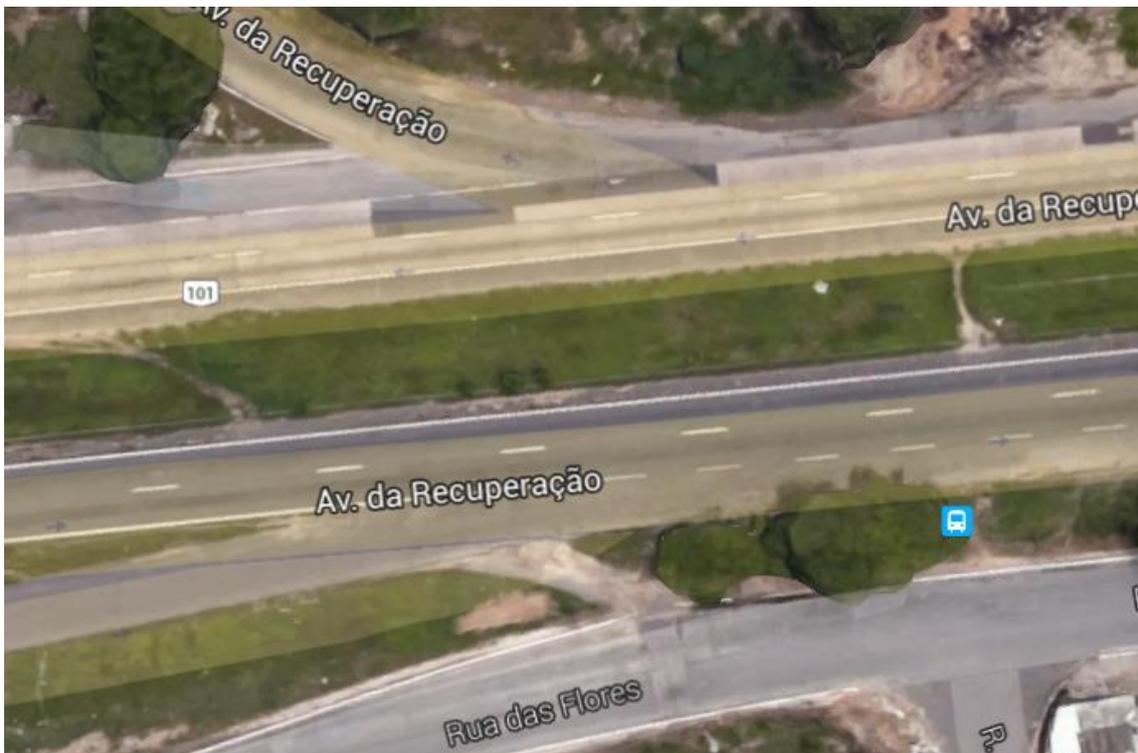
Figura 14 – Interseções regulares, interseções irregulares e travessias irregulares no trecho km 62,8.
