UNIVERSIDADE FEDERAL DE PERNAMBUCO

ANÁLISE DE ACIDENTES COM BASE EM ELEMENTOS DE ENGENHARIA DO KM-  
57 DA BR-101

Trabalho de conclusão de curso, apresentado para a  
obtenção da graduação em Engenharia Civil pela  
Universidade Federal de Pernambuco.

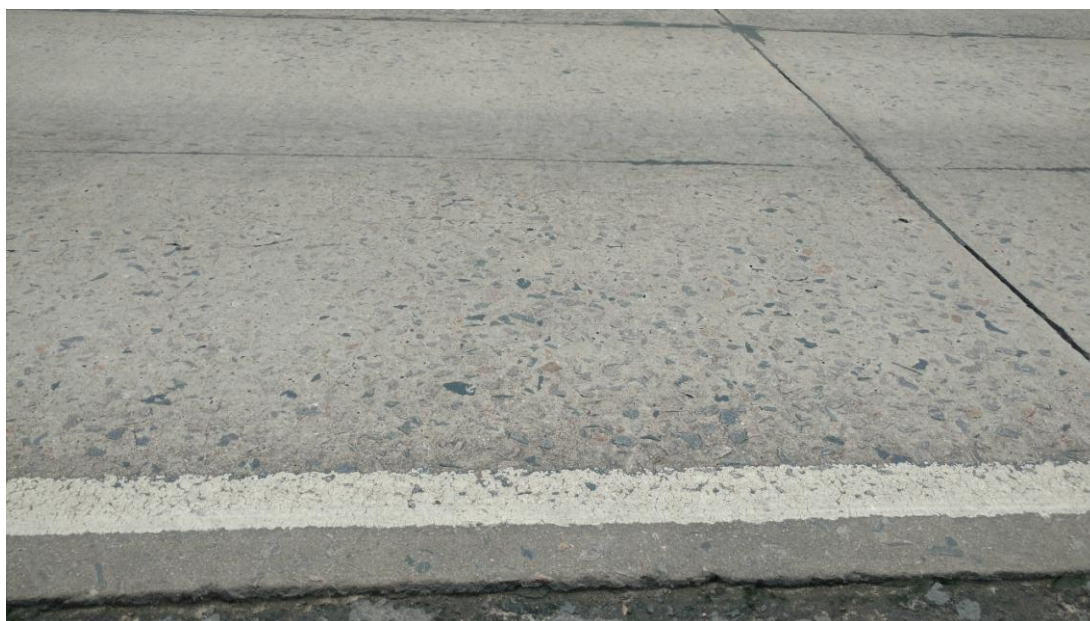
O defeito mais recorrente foi o desgaste superficial (acometendo cerca de 70% das placas) e grandes reparos (cerca de 13% das placas), porém a faixa da direita apresenta buracos de média e alta severidade.

Segundo a norma DNIT 061/2004-TER “caracteriza-se “desgaste superficial” pelo deslocamento de argamassa superficial, fazendo com que os agregados aflorem na superfície do pavimento e com o tempo fiquem com a superfície polida.” Este sendo o defeito que mais acomete as placas do trecho em estudo.”

Figura 3 - Desgaste Superficial, Km 57 da BR-101 (Fonte: Borba, Guilherme C. L.)

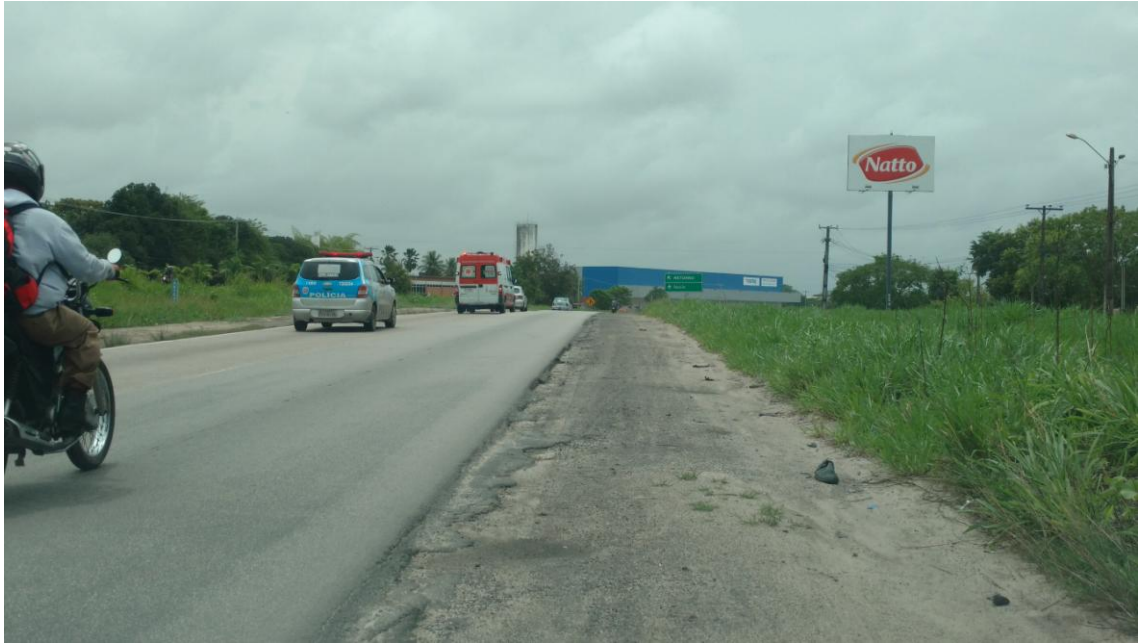
Segundo a norma DNIT 061/2004-TER “entende-se como “grande reparo” uma área de pavimento original maior que 0,45m<sup>2</sup>, que foi removida e posteriormente preenchida com um material de enchimento.”

Figura 4 - Grande Reparo, Km 57 da BR-101 (Fonte: Borba, Guilherme C. L.)

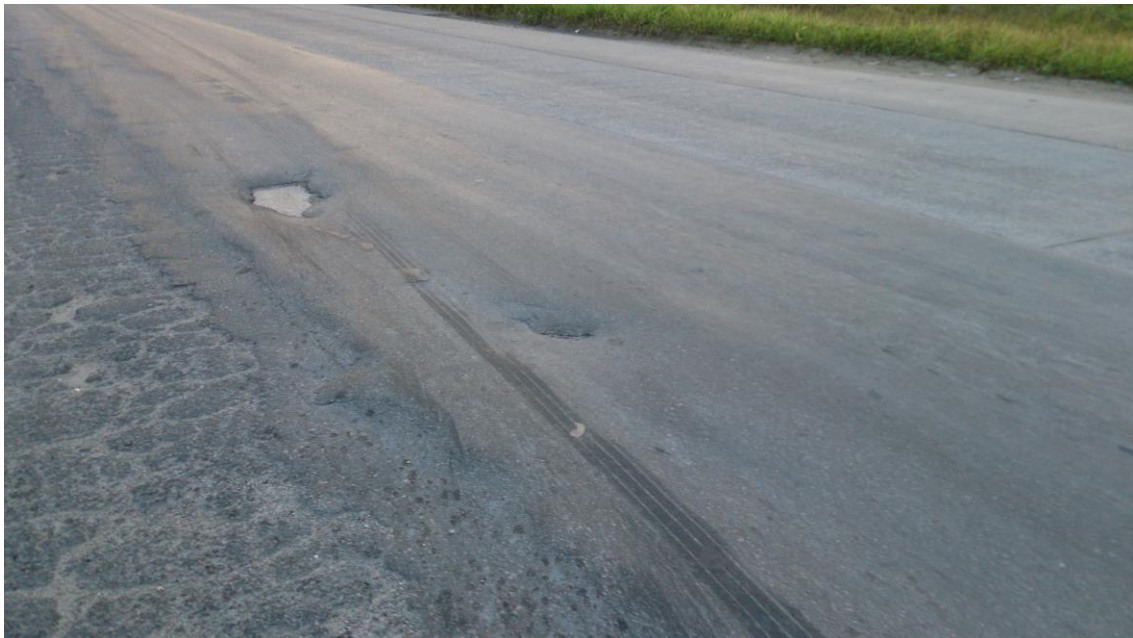
Segundo a norma DNIT 061/2004-TER “ buracos são reentrâncias côncavas observadas na superfície da placa, provocadas pela perda de concreto no local, apresentando área e profundidade bem definidas.”

Figura 5 - Buracos, Km57 da BR-101 (Fonte: Borba, Guilherme C. L.)

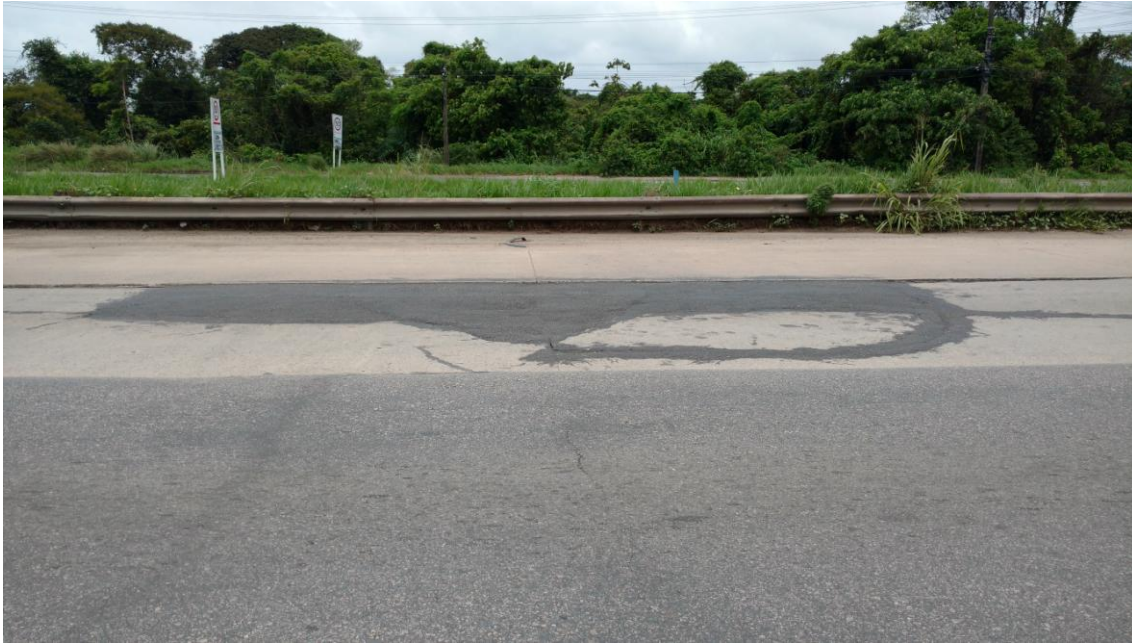
O defeito mais recorrente foi o de grandes reparos (acometendo cerca de 51% das placas), desgaste superficial (cerca de 40% das placas) e fissuras lineares (cerca de 17% das placas), a faixa da direita apresenta quase toda a sua extensão (cerca de 85%) de cobertura de CBUQ.

Figura 8 - Grande reparo. (Fonte: Borba, Guilherme C. L.)

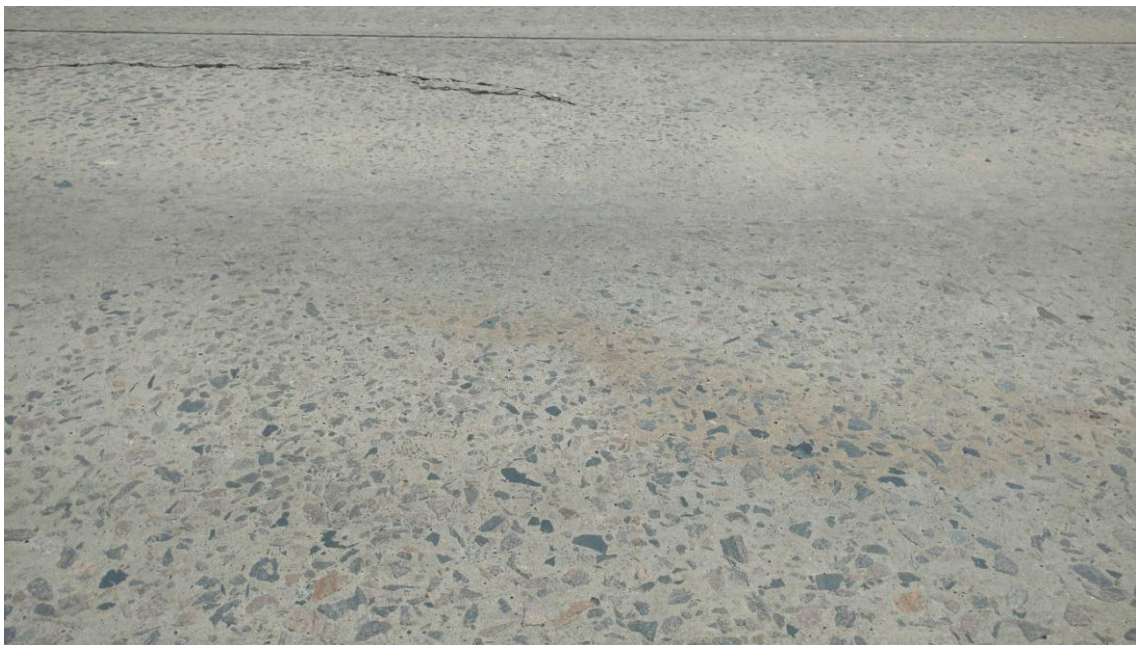
Segundo a norma DNIT 061/2004-TER “caracteriza-se desgaste superficial pelo deslocamento de argamassa superficial, fazendo com que os agregados aflorem na superfície do pavimento e com o tempo fiquem com a superfície polida.”

Figura 9 - Desgaste superficial. (Fonte: Borba, Guilherme C. L.)

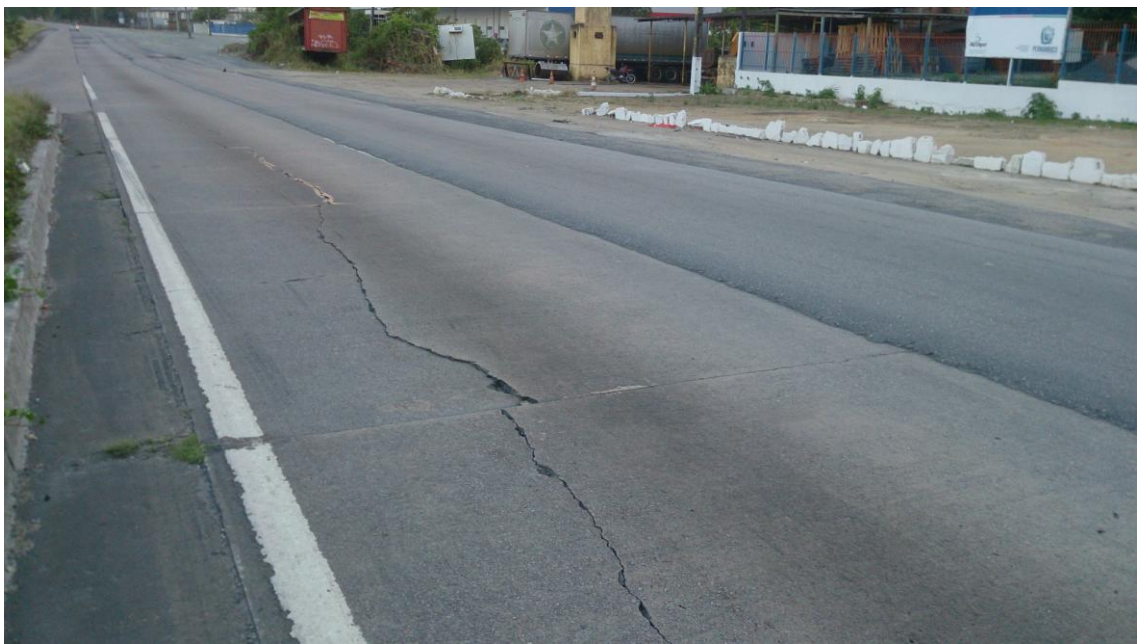
“Fissuras lineares são aquelas que atingem toda a espessura da placa, dividindo-a em duas ou três partes.

Figura 10 - Fissuras lineares. (Fonte: Borba, Guilherme C. L.)

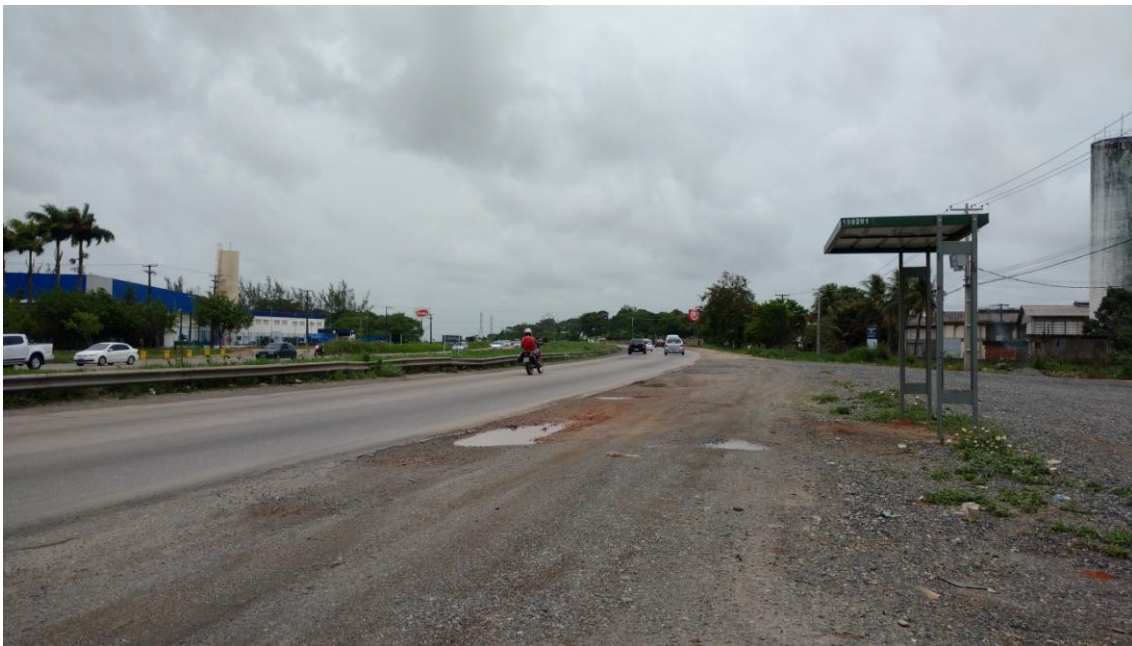
No km 57 da BR-101 nota-se a ausência de sinalização vertical no sentido Sul/Norte, exceto pela placa de sinalização do km em questão. No sentido Norte/Sul, tem-se sinalização apenas de fiscalização eletrônica que se localiza ao final do trecho e de retorno , o qual esta localizada no meio do trecho em questão, mesmo assim com algumas delas parcialmente encobertas pela vegetação. Não foi verificada sinalização de curvas, dentre outras.

Figura 13 - Ausência de sinalização vertical no trecho. (Fonte: Borba, Guilherme C. L.)

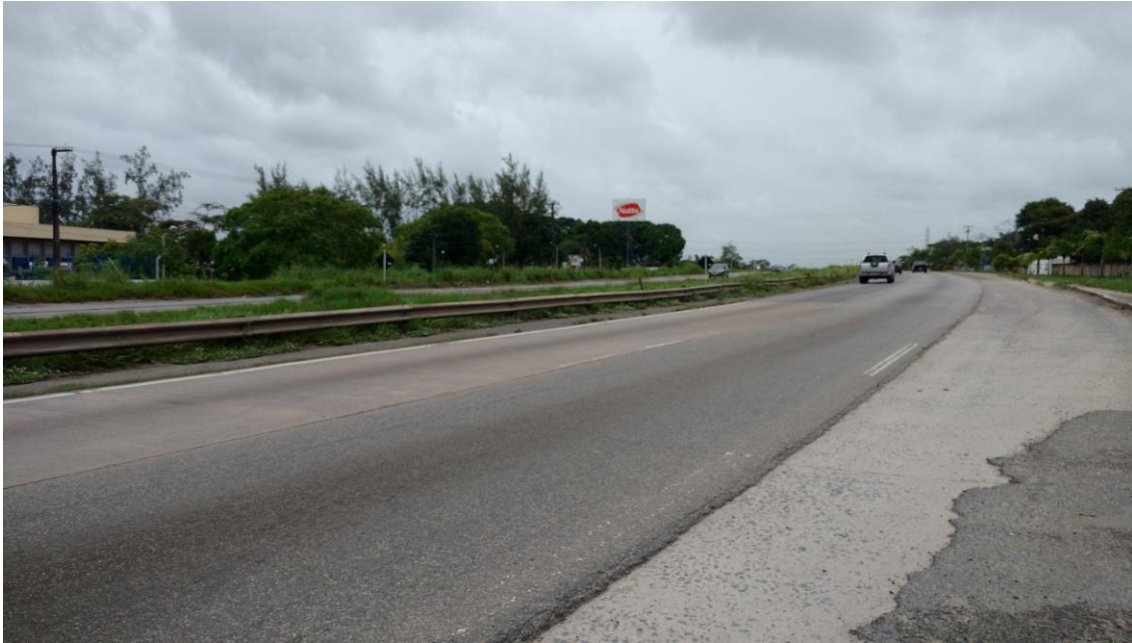
No km 57 da BR-101, em ambos os sentidos da via, observa-se a ausência quase total de sinalização horizontal e, quando da presença deste tipo de sinalização, nota-se o alto grau de deterioração da mesma, devido a falta de manutenção. A ausência da sinalização horizontal torna o uso da via mais perigoso, principalmente durante a noite e nos dias chuvosos, onde a iluminação é prejudicada.

Figura 15 - Sinalização horizontal com elevado grau de desgaste, Km 57 da BR-101. (Fonte: Borba, Guilherme C. L.)

O problema que ressalta aos olhos dos usuários da rodovia seria uma intervenção não paliativa como se é normalmente realizada, sendo necessária a retirada de todo o material deteriorado para a sua reconstrução. A maior dificuldade para a execução desta alternativa é o fluxo elevado de veículos, sendo esta a única via para muitos usuários. A reconstrução do pavimento deve ser realizada nos trechos necessários além de melhorias no acostamento e uma revitalização na sinalização, esta apresentando um péssimo estado de conservação.

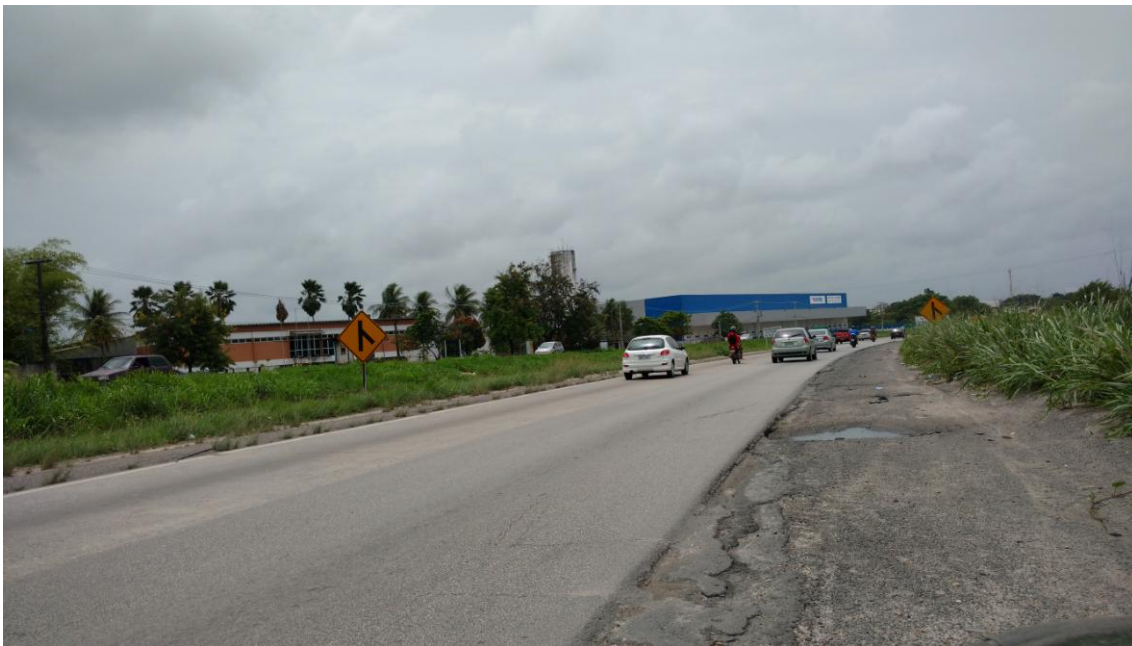
Figura 16 - Ausência de sinalização horizontal, Km 57 da BR-101. (Fonte: Borba, Guilherme C. L.)

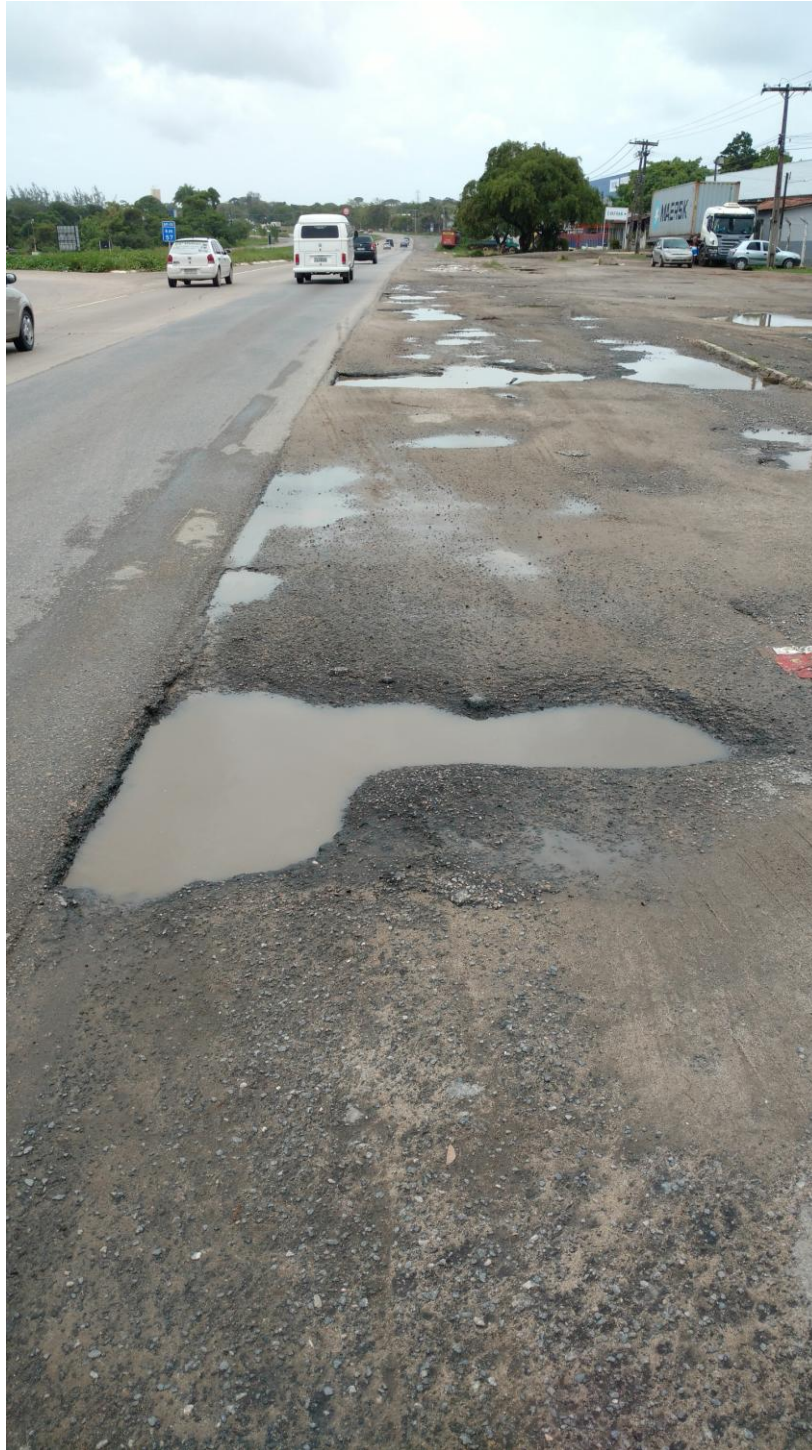
No km 57 da BR-101 observa-se, quando da presença de acostamento, o péssimo estado de conservação do mesmo, com problemas de drenagem, buracos, e desnivelamento em relação à via, tornando o acostamento praticamente inutilizável.

Figura 17 - Acostamento com elevado grau de deterioração, Km 57 da BR-101. (Fonte: Borba, Guilherme C. L.)

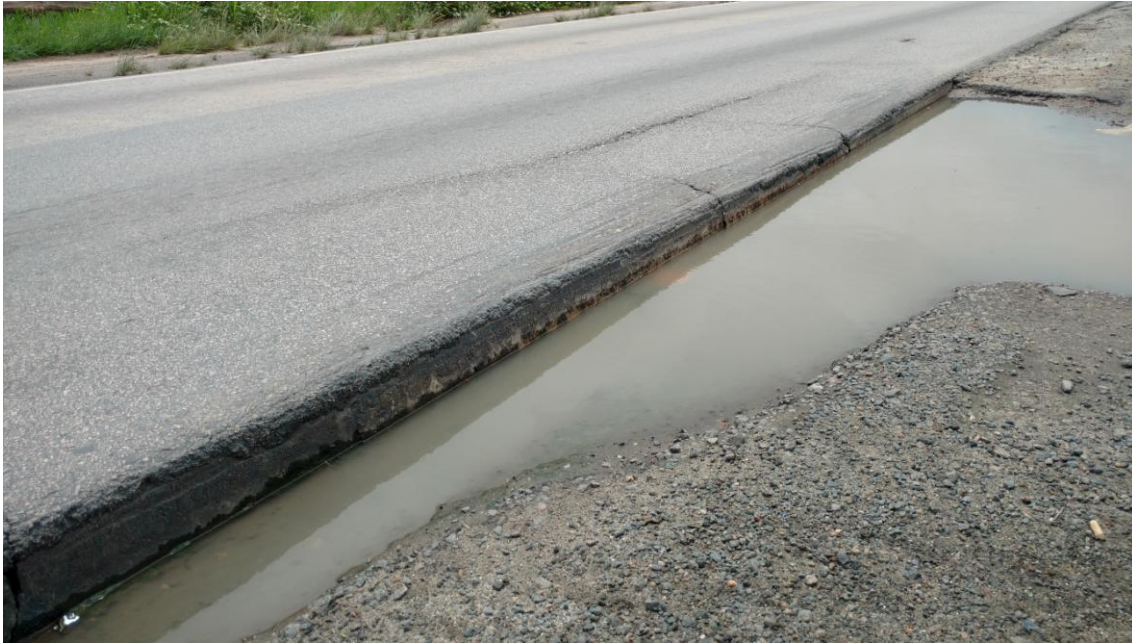
Figura 18 - Desnível da faixa de rolagem para o acostamento e buraco no acostamento, Km57 da BR-101. (Fonte: Borba, Guilherme C. L.)

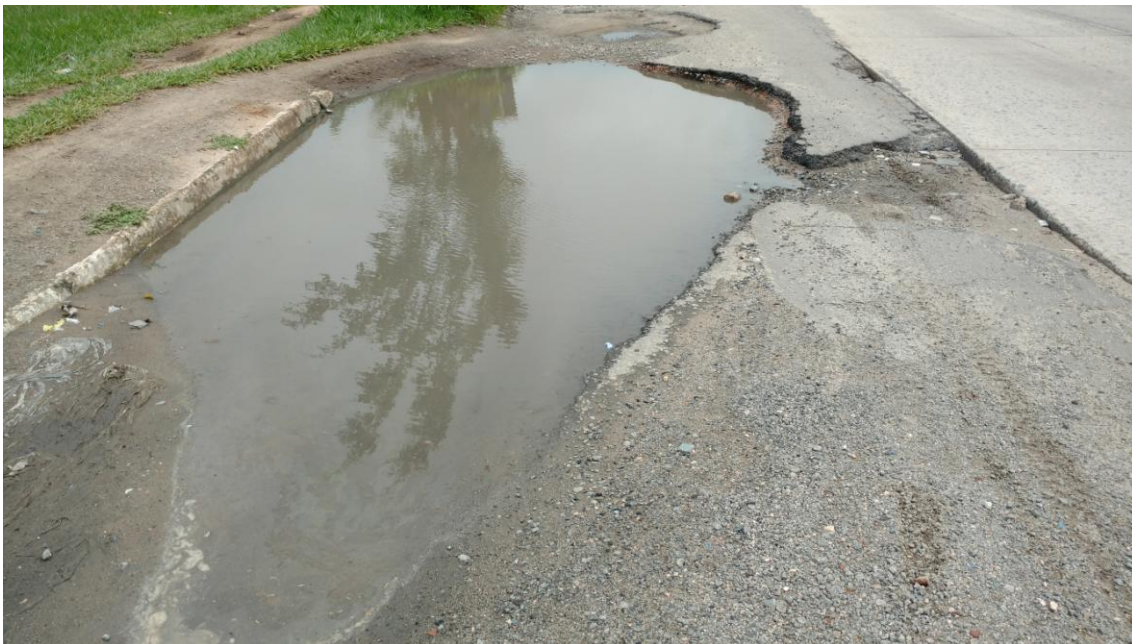
Figura 19 - Buraco no acostamento em péssimo estado de conservação, Km 57 da BR-101. (Fonte: Borba, Guilherme C. L.)
