ANÁLISE DE ACIDENTES NO KM 62 DA BR-101/PE

Trabalho de Conclusão de Curso apresentado à Universidade Federal de Pernambuco para a obtenção do título de Engenheiro Civil.

Área de Concentração: Estradas e Transportes.

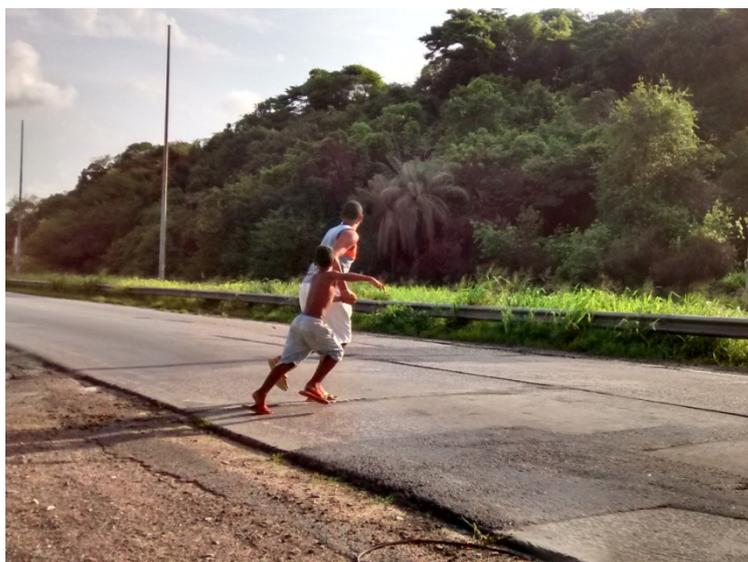
A ausência de passarelas, semáforos e sinalizações que possam indicar e orientar a travessia dos pedestres em pontos estratégicos da via faz com que os civis arrisquem suas vidas para se deslocar de um ponto a outro da rodovia.

Figura 18 – Pedestres atravessando a rodovia

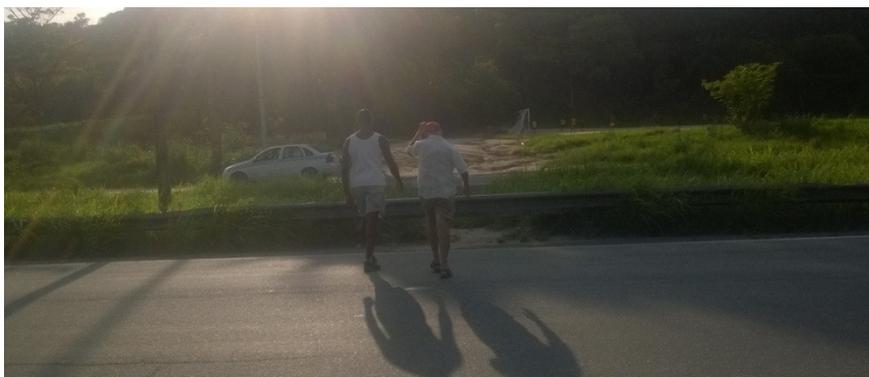
Figura 19 – Pedestres atravessando a rodovia e um campo de futebol ao fundo

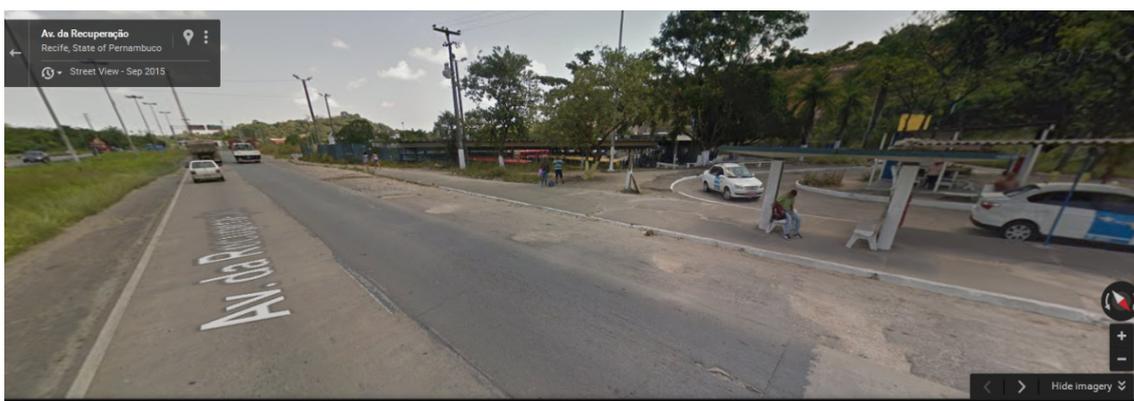
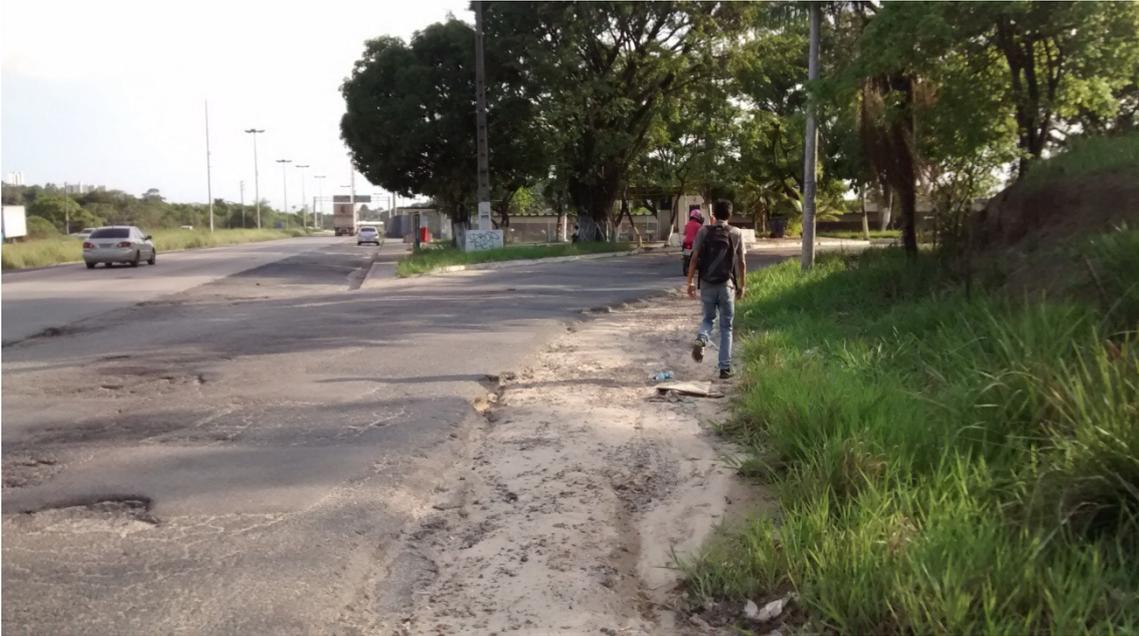
Pelas Figuras 21 e 22 verifica-se também a ausência de placas verticais que indiquem um ponto de parada para ônibus.

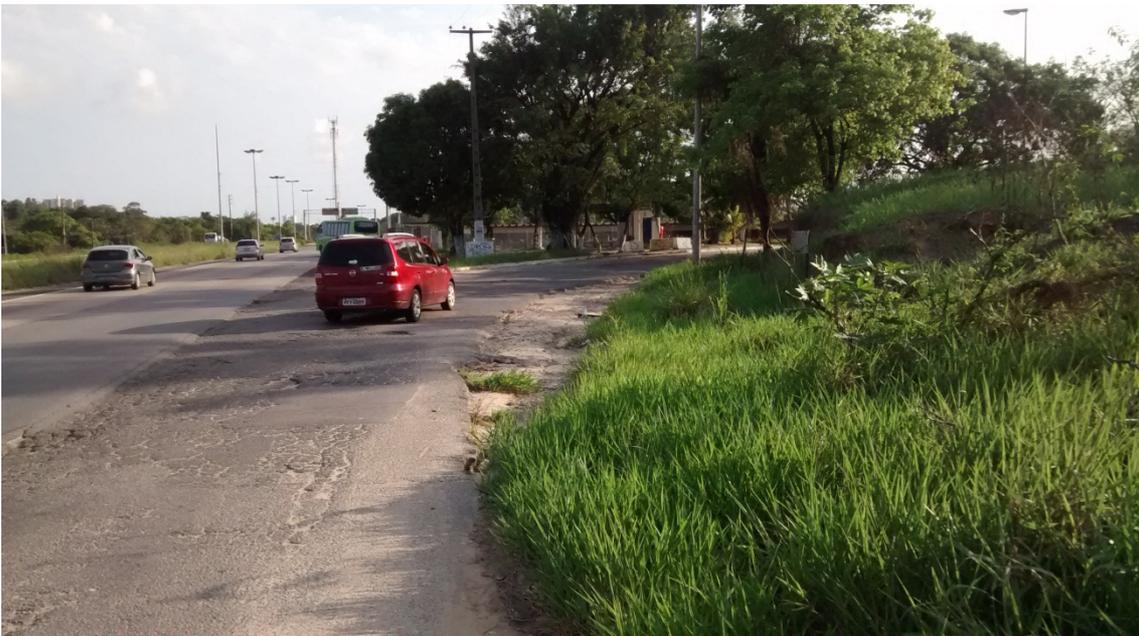
Observou-se também a ausência de sinalização vertical que indicasse o retorno localizado ao redor do Terminal da Macaxeira (Figura 22 e 23).

Figura 23 – Retorno e acesso ao Terminal da Macaxeira

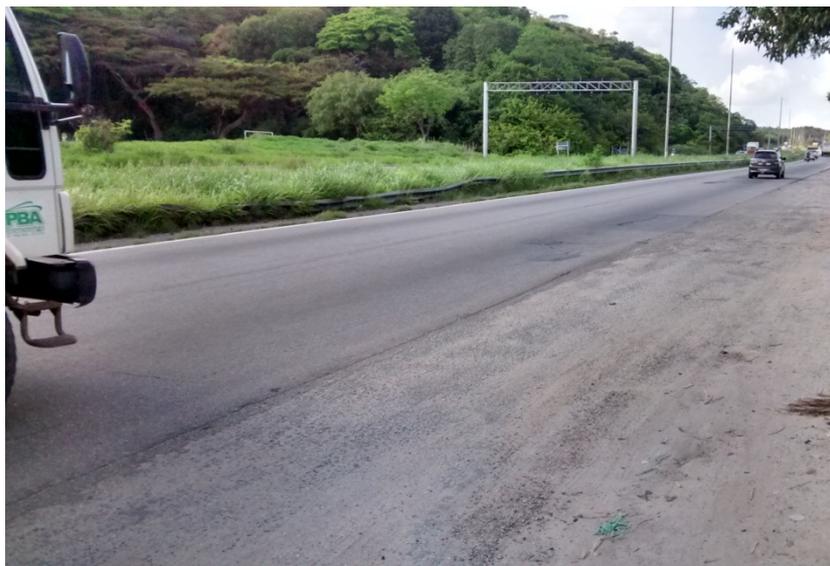
Figura 24 – Ausência de demarcações na rodovia

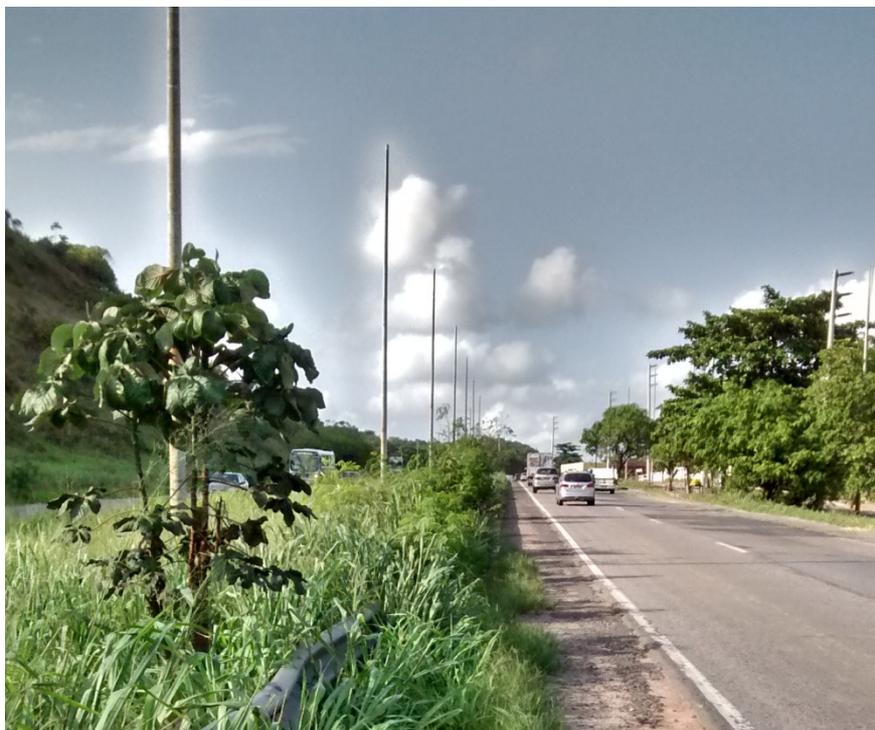
Figura 25 – Ausência de olhos de gato

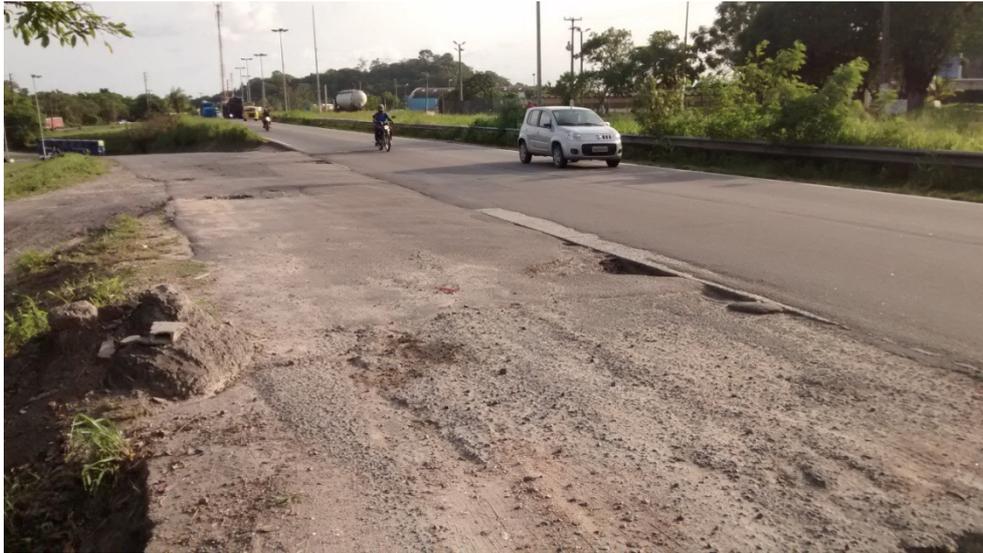
Figura 26 – Demarcação desgastadas na rodovia

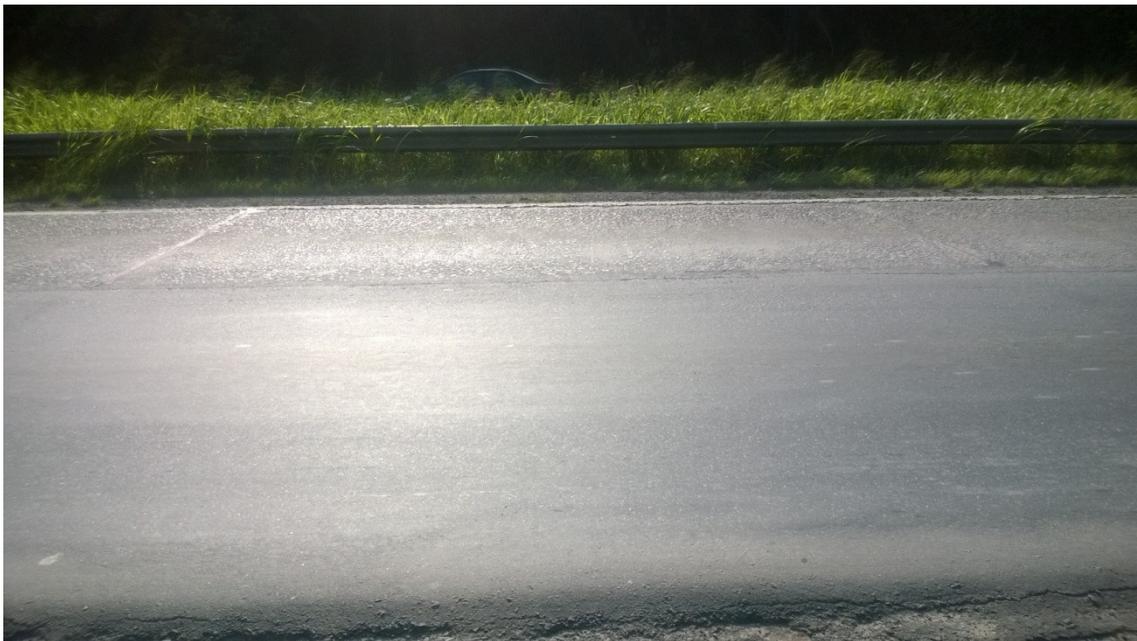
Outro ponto a se destacar é a presença de trechos recuperados (Figura 27) que não possuem as devidas demarcações das faixas, que vai contra a recomendação do manual do DNIT, onde se destaca a importância das sinalizações nesses trechos e ressalta que “[...] jamais devem ser liberados ao tráfego sem que tenha sido neles antes implementada a Sinalização Horizontal.”.

Figura 27 – Ausência de demarcação na rodovia

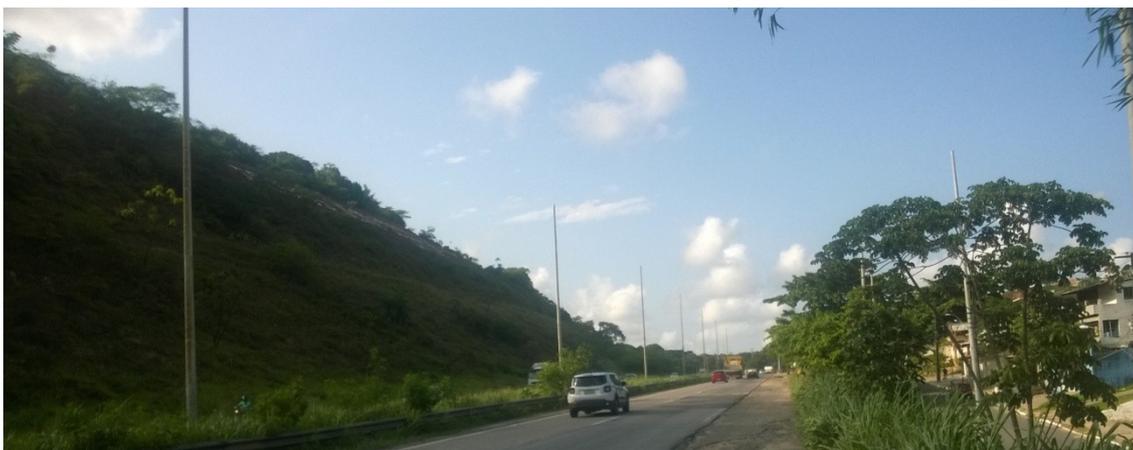
As Figuras 28 e 29, mostram pontos do km onde se percebe a ausência das luminárias nos postes.

Figura 28 – Ausência das luminárias nos postes do km 62

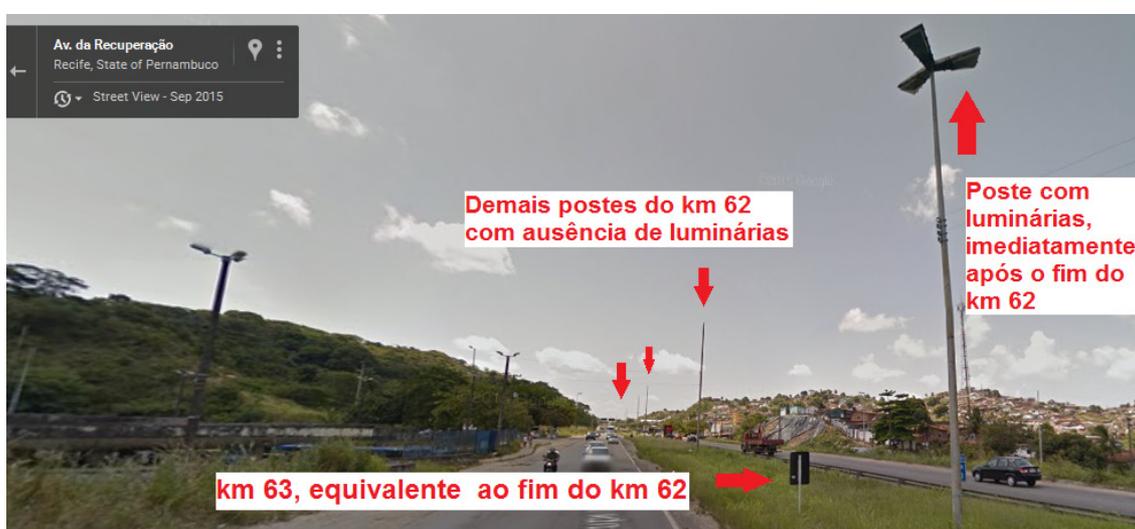
Figura 29 – Postes do km 62 sem as luminárias

Fato curioso acontece na Figura 29, onde pode-se perceber que o último poste do km 62 não possui luminárias enquanto que a partir do poste imediatamente posterior (que já se encontra no km 63) há a presença das luminárias (Figura 30).

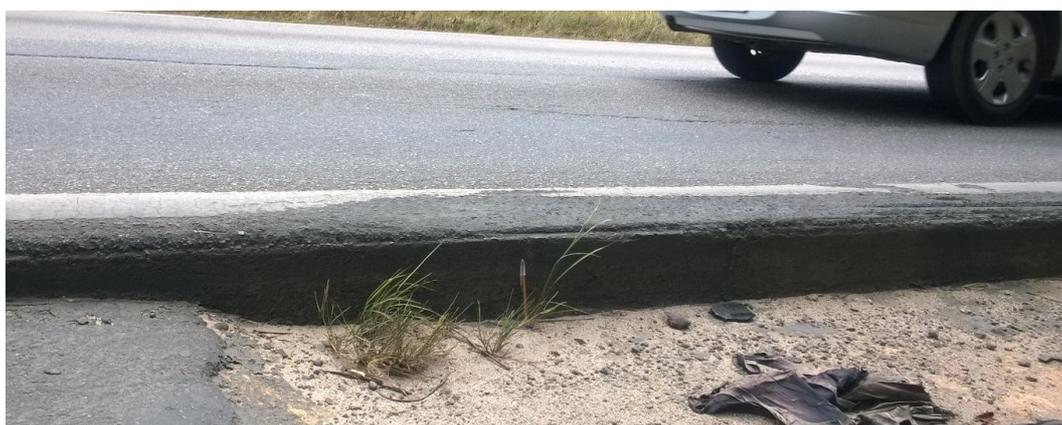
Destaca-se que na pista Crescente 9% das placas são afetadas por um desnível entre pavimento e acostamento com alto grau de severidade conforme a Figura 34 e na pista Decrescente 3% (Figura 35). Esse tipo de defeito potencializa a ocorrência de acidentes no local, ainda mais durante a noite com a ausência de iluminação e sinalização horizontal. Qualquer motoqueiro que passar despercebido irá cair do veículo e em relação a automóveis e caminhões, além de reduzirem drasticamente a velocidade poderão também perder o controle do veículo.

Figura 34 – Desnível entre pavimento e acostamento com alto grau de severidade na pista Crescente

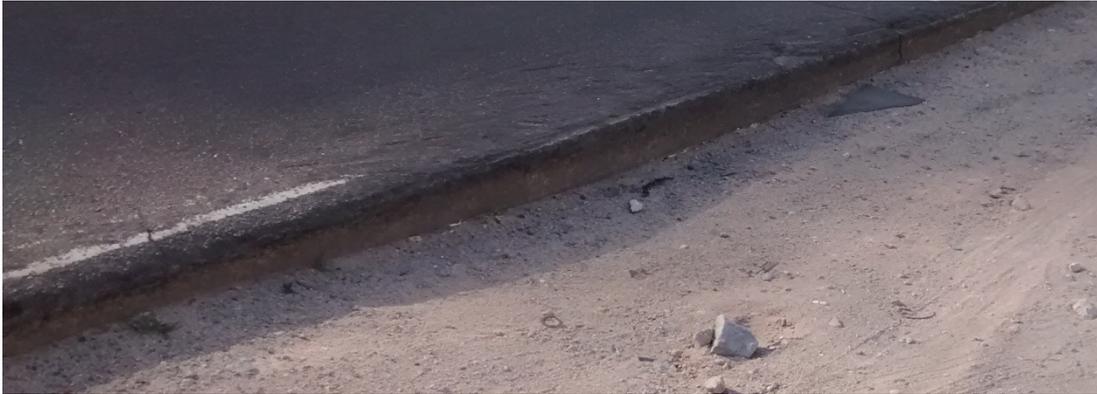
Figura 35 – Desnível entre pavimento e acostamento com alto grau de severidade na pista Decrescente

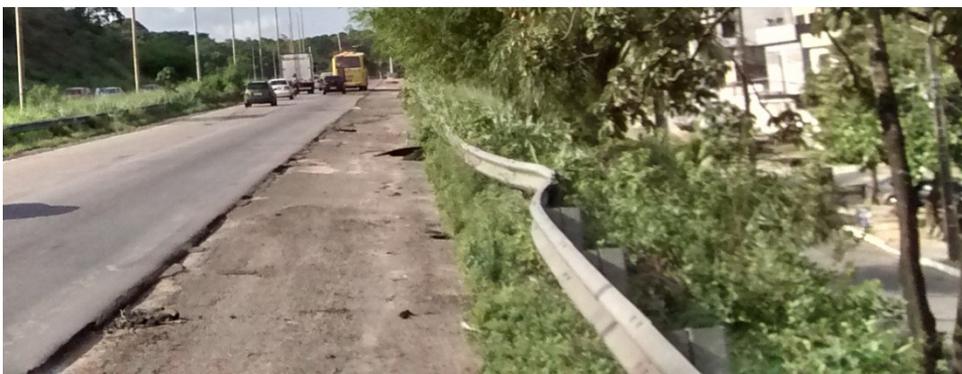
Figura 36 – Buracos no acostamento

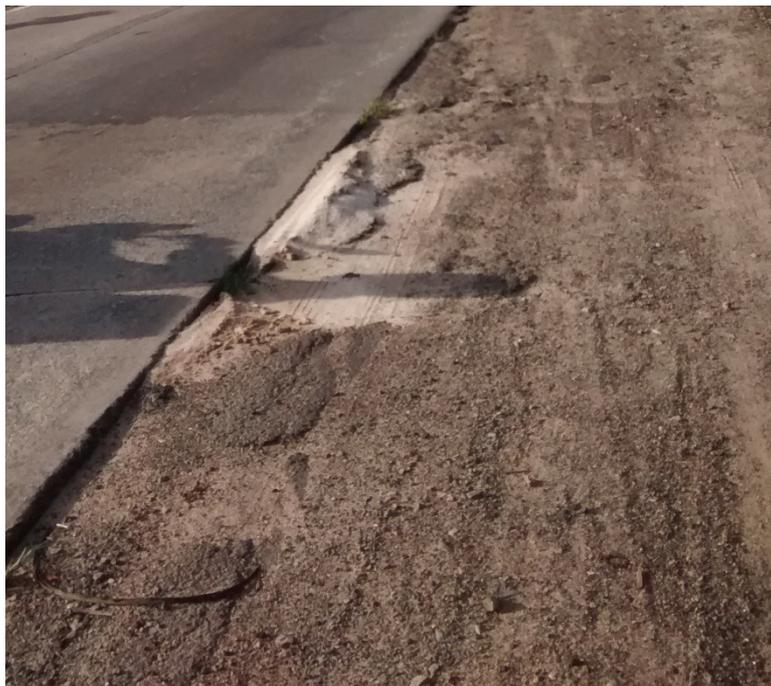
Figura 37 – Ausência da pavimentação do acostamento

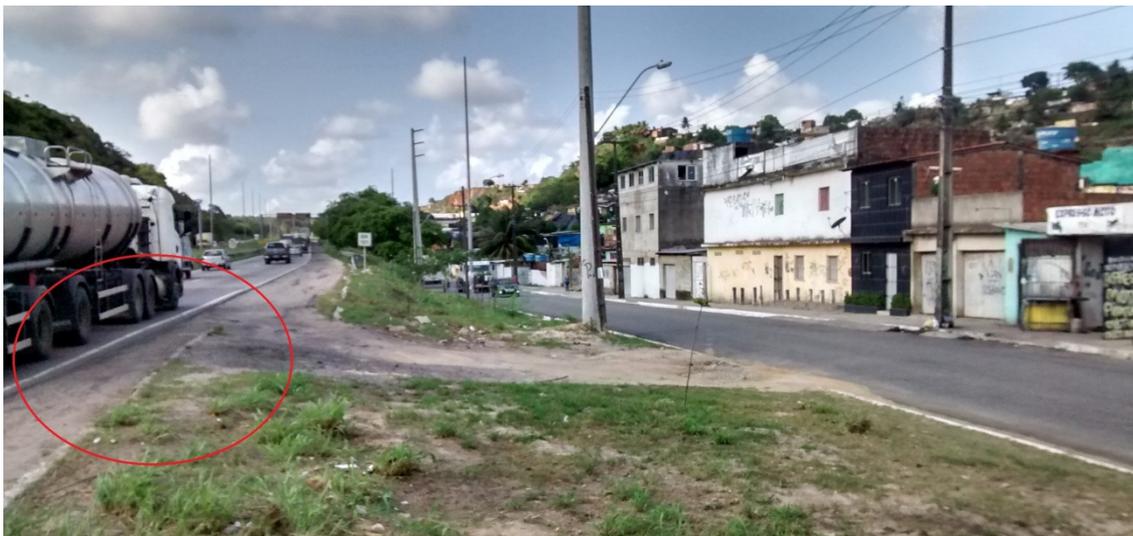
Pelas visitas técnicas realizadas no trecho, verifica-se que esta distância é respeitada na maior parte do km, mas existem pontos em que se verifica uma distância menor que a requerida.

Figura 38 – Acostamento com menos de 2,50m

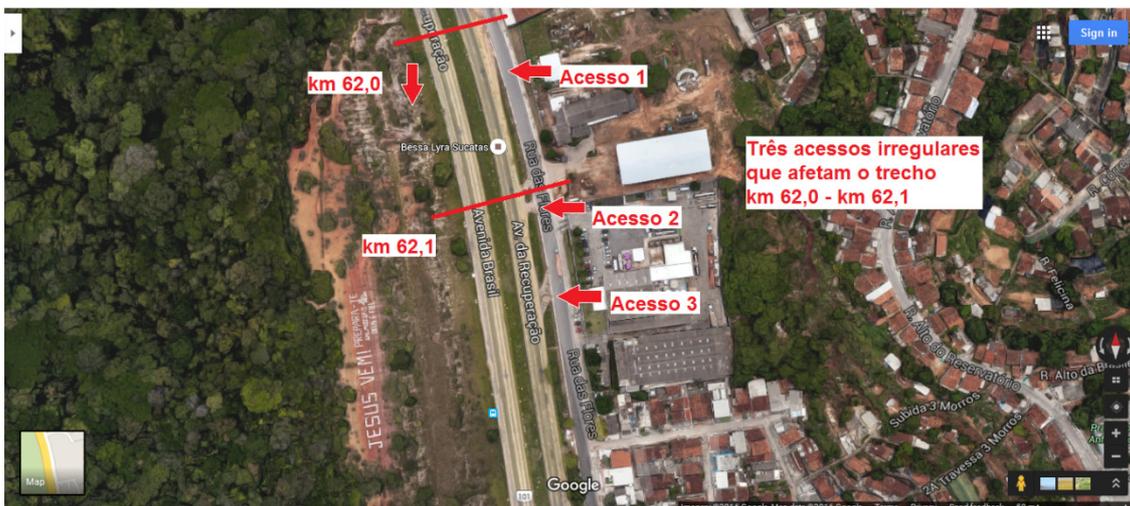
No trecho em análise e nas suas proximidades, verificou-se a existência de três acessos irregulares (aqui chamados Acesso 1, Acesso 2 e Acesso 3) à rodovia, conforme mostra a Figura 46.

Figura 46 – Acessos irregulares que podem influenciar na causa de acidentes no trecho km 62,0 - km 62,1

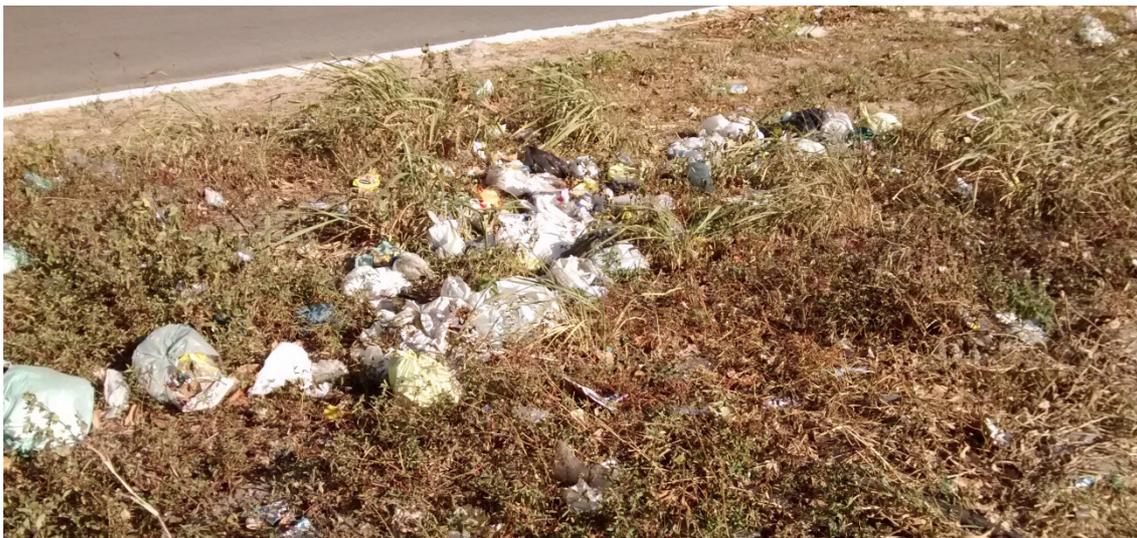
Figura 53 – Lixo depositado pela população da região nas proximidades do acostamento da pista Crescente

- Realizar programas sociais de educação, alertando os perigos de acidentes que podem acontecer em conseqüência do ato de depositar lixo, restos de comida e carcaça de animais no acostamento da rodovia e também alertar para que a população não deixe seus animais nas proximidades da rodovia;

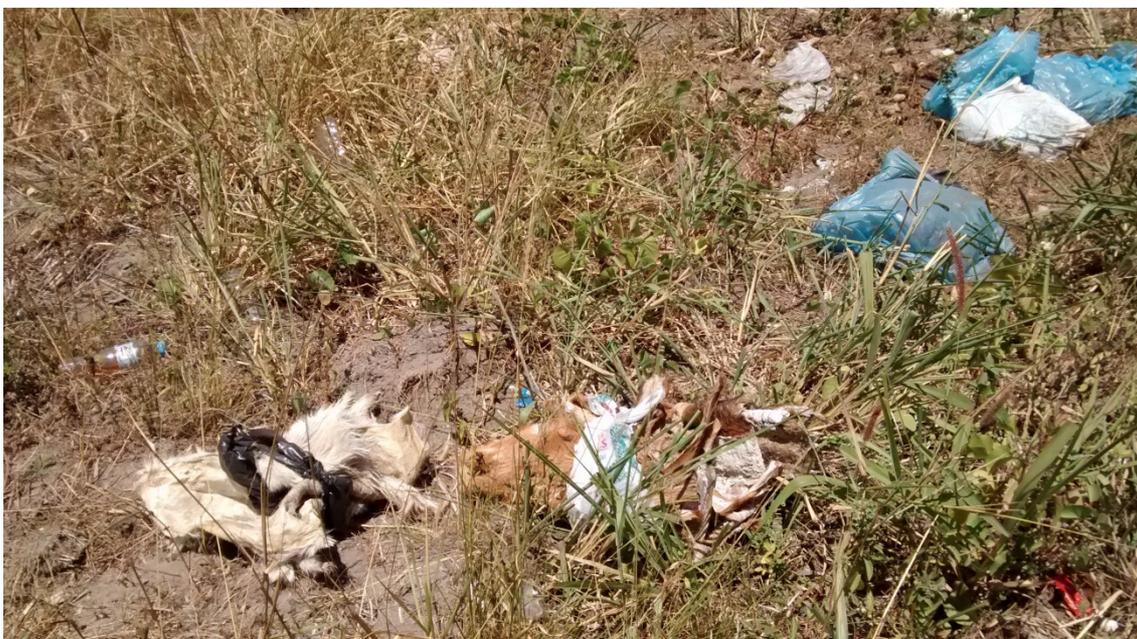
Figura 54 – Lixo e partes de animais mortos próximo ao acostamento da pista Crescente

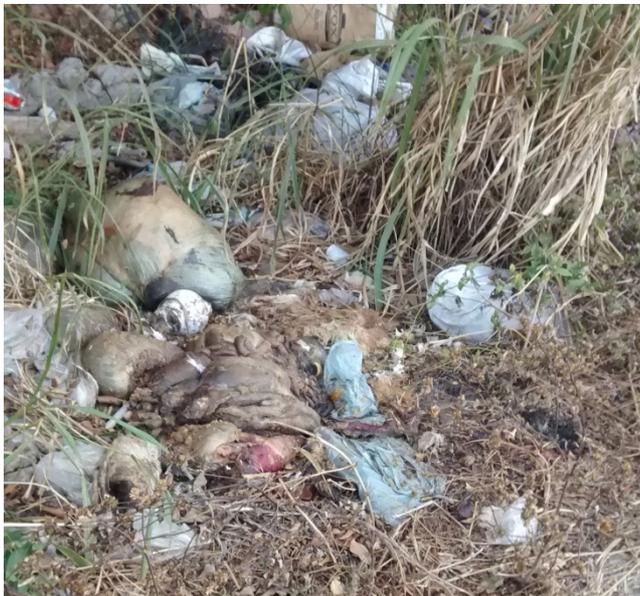
Em novembro de 2015 (dois meses após as imagens das Figuras 55, 56 e 57), ao se realizar a primeira visita no trecho em estudo, foi encontrada no acostamento da pista Crescente a carcaça de animais, conforme a Figura 58 e 59.

Figura 58 – Carcaça de animais encontrada no acostamento da pista Crescente em novembro de 2015

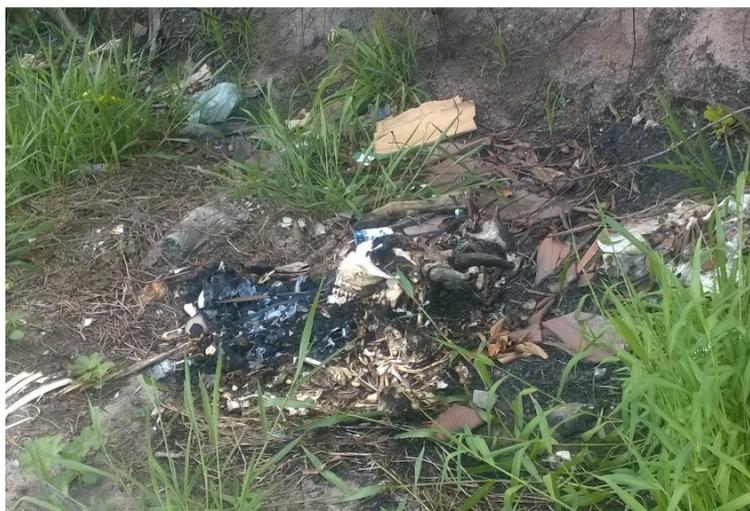
Figura 59 – Carcaça de animais encontrada no acostamento da pista Crescente em novembro de 2015

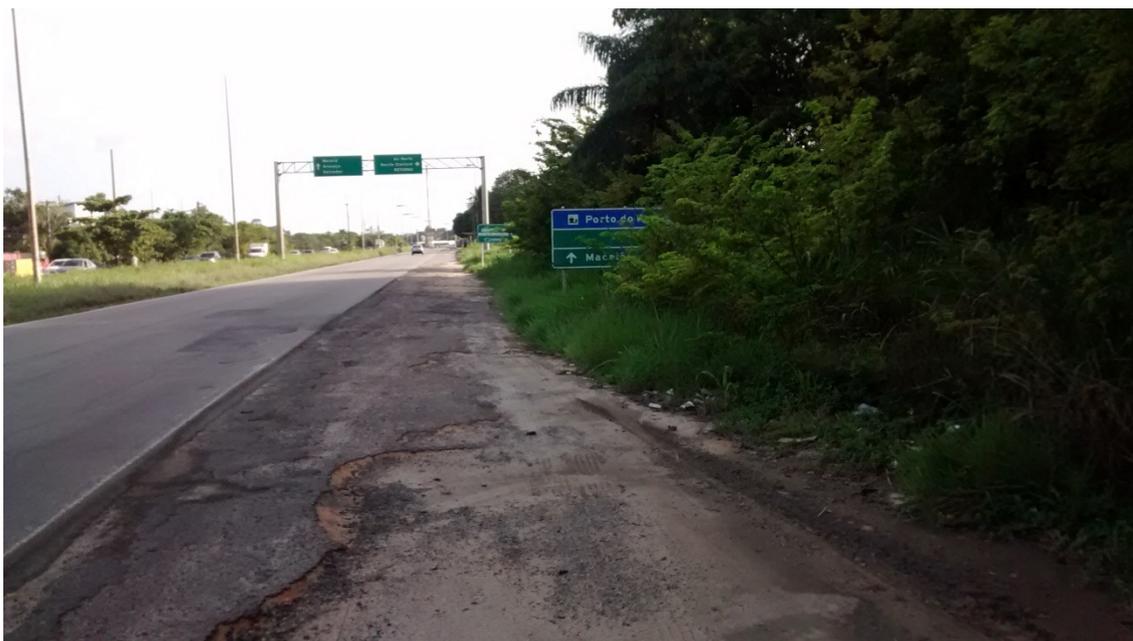
Figura 60 – Vegetação bloqueando a sinalização vertical de indicação

- Demarcar as faixas da pista Crescente e Decrescente, além de instalar tachas e olhos de gato;
- Capinar e aparar a vegetação nos acostamentos e as que bloqueiam as sinalizações verticais (Figura 60);

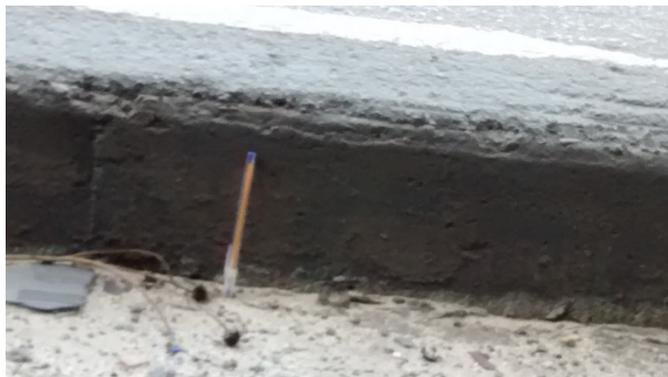
Como foi abordado no desenvolvimento, os acostamentos da rodovia são muito precários, existem trechos em que o desnível entre o pavimento e acostamento possui altos graus de severidade e chegam a ter aproximadamente 20 cm de diferença entre os níveis (Figura 61). Característica esta que contribui fortemente para a ocasião de acidentes, pois se o veículo for uma motocicleta o piloto poderá se acidentar por queda e caso seja um automóvel ou caminhão, o risco de perder o controle da direção ou reduzir drasticamente a velocidade e causar uma colisão traseira com os veículos que possam estar atrás, é muito grande.

Figura 61 – Desnível entre pavimento e acostamento com alto grau de severidade

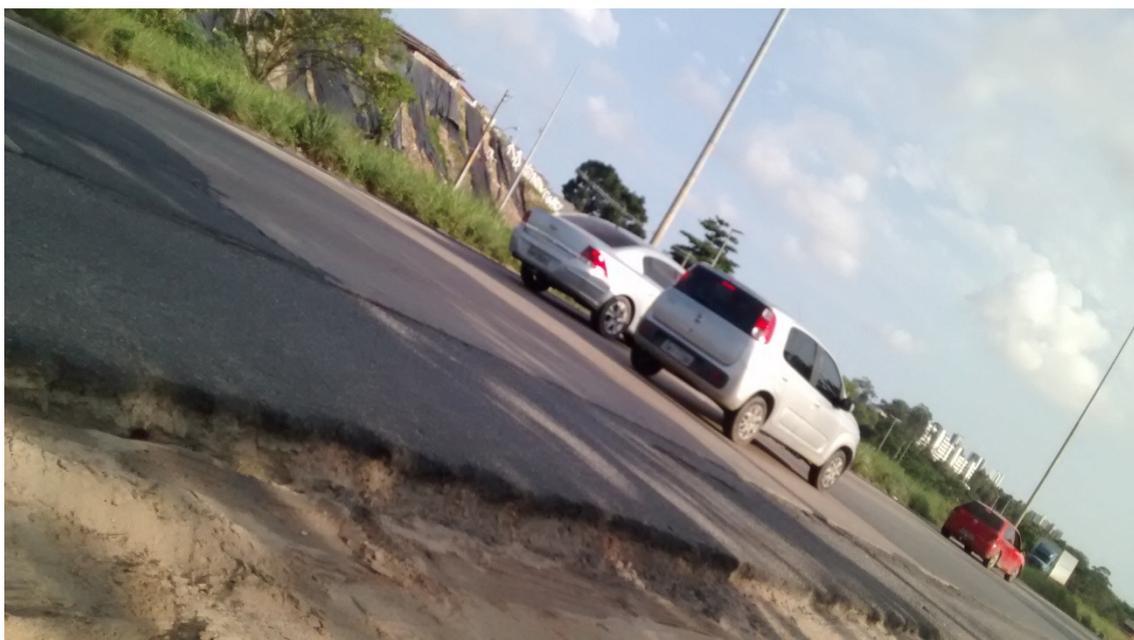
Figura 62 – Desnível entre pavimento e acostamento com alto grau de severidade

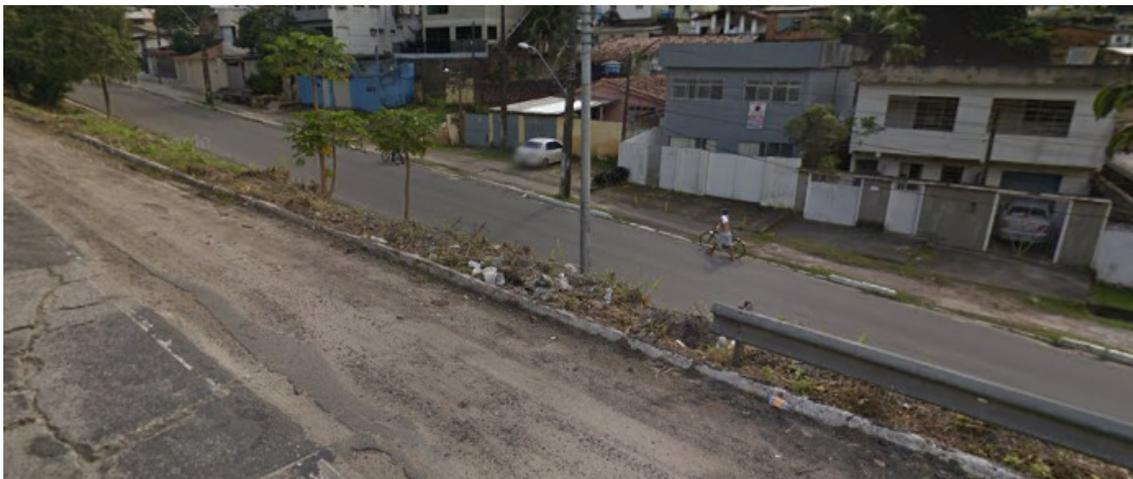
- Trechos com ausência de defensas (Figura 63, por exemplo), que poderão contribuir para a ocorrência de acidentes fatais por capotamento. Conforme foi verificado em campo e pode-se observar na Figura 64, há diversos pontos em que as defensas estão amassadas, indicando a existência de acidentes neste mesmo trecho da pista Decrescente;

Figura 63 – Ausência de defensas

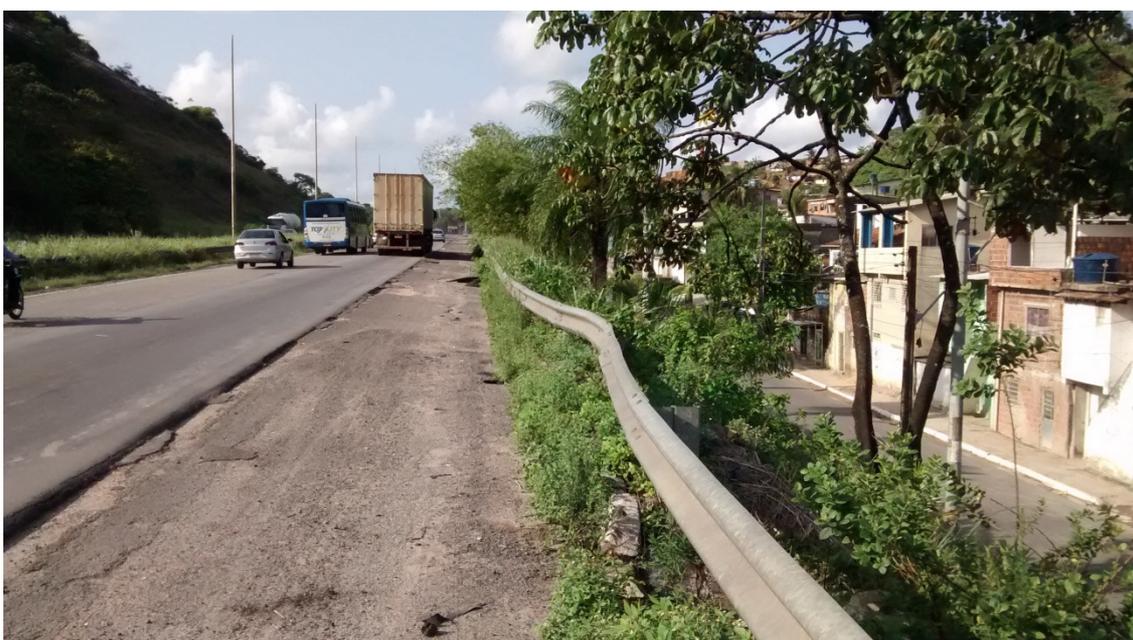
Figura 64 – Defesa deformada

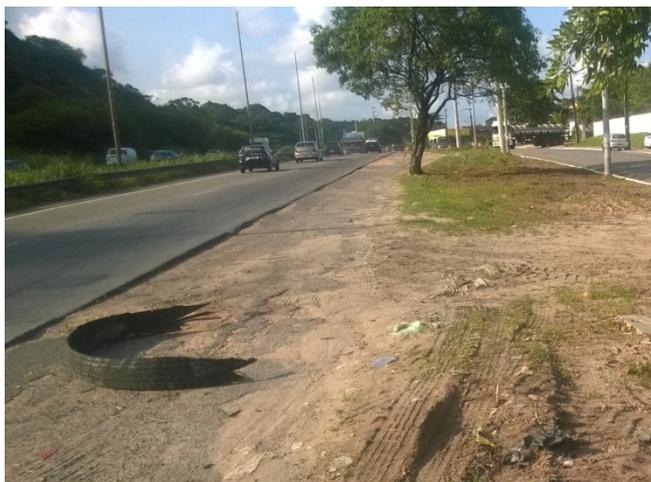
- Ressalta-se que nas vistorias em campo, foram encontradas grandes quantidades de detritos provenientes de peças de veículos conforme mostra a Figura 65. Além dos acidentes que podem gerar, estes detritos podem justificar que por consequência de alguns defeitos da via (principalmente grandes buracos e desníveis presentes nos acostamentos) está havendo um grande dano material (rebaixamento e perfuração de pneus, amassamento das laterais dos veículos devido a choques com objetos na via, etc.) para a população que utilizam os acostamentos do trecho.

Figura 65 – Detritos provenientes de veículos

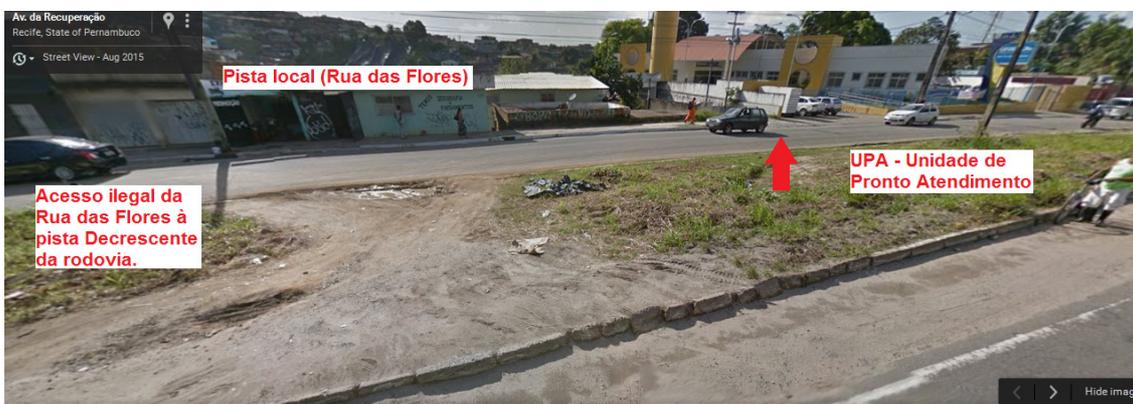
Exemplo de mais um acesso ilegal que interliga a via local à BR e que está próximo a uma UPA:

Figura 66 – Acesso ilegal próximo a uma Unidade de Pronto Atendimento
