**ESTUDO DOS ACIDENTES DA BR-101: TRECHO DO CONTORNO DO
RECIFE NO KM-55**

Trabalho de conclusão de curso apresentado
ao Departamento de Engenharia Civil da
Universidade Federal de Pernambuco para
obtenção do Grau de Engenheiro Civil.

Área de Concentração: Engenharia
Civil/Estradas e Transportes

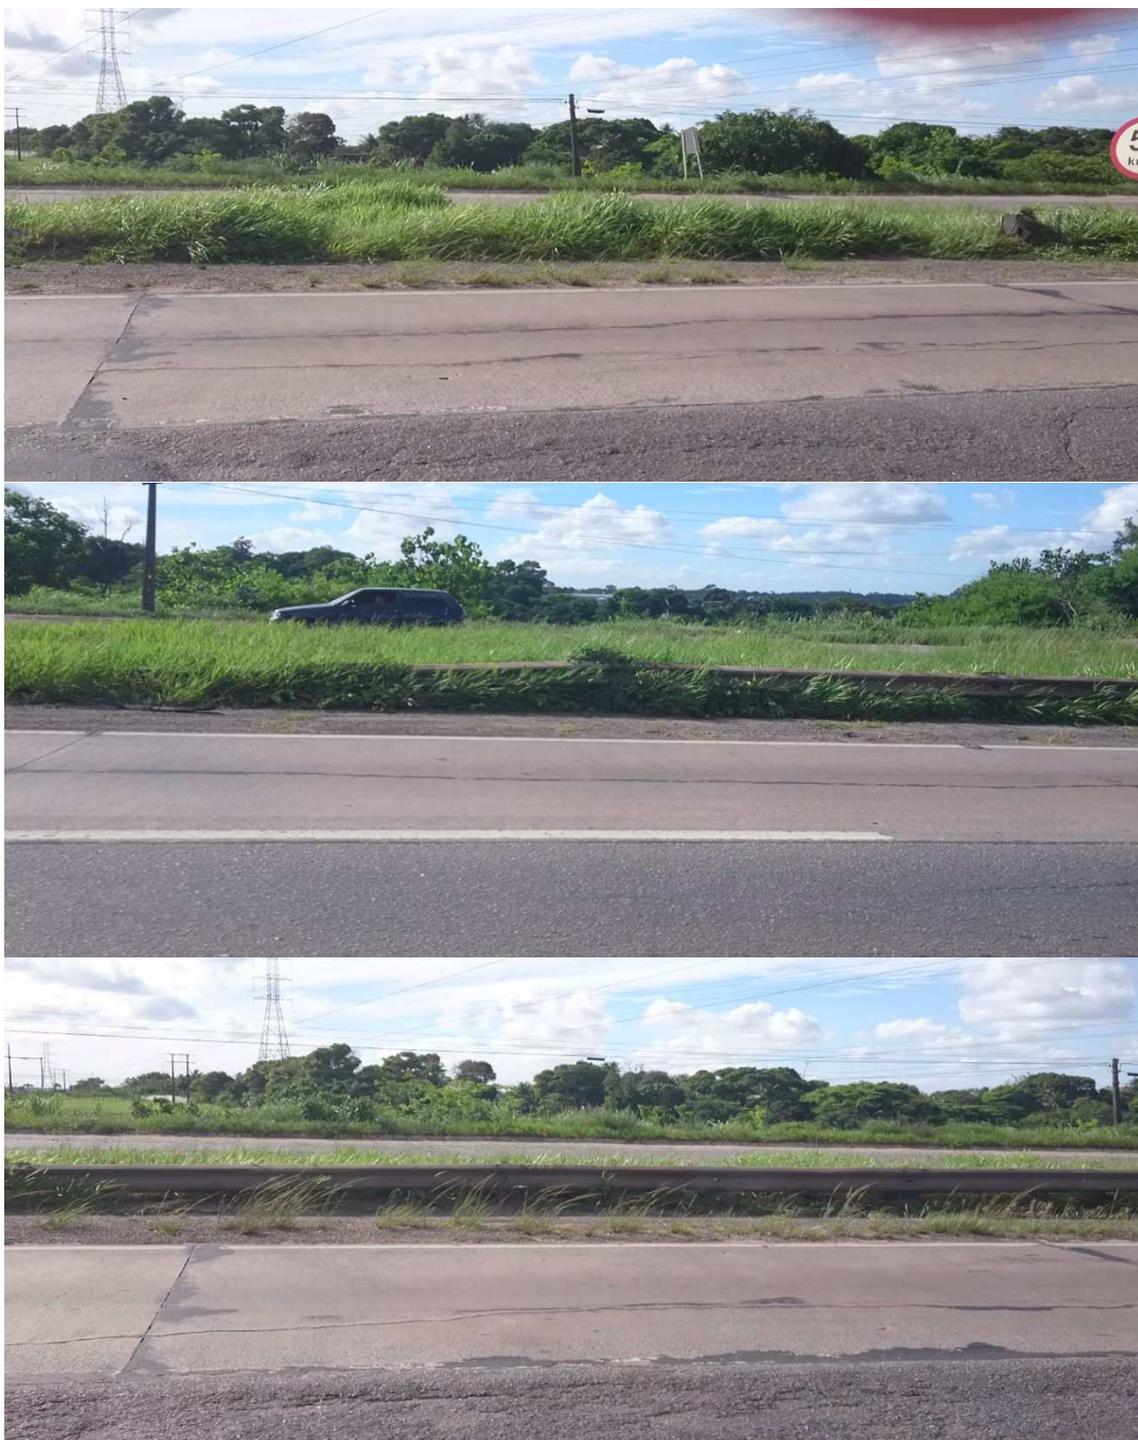
Segundo a norma DNIT 061/2004-TER, “Fissuras lineares” são “fissuras que atingem toda a espessura da placa de concreto, dividindo-a em duas ou três partes. Quando as fissuras dividem a placa em quatro ou mais partes, o defeito é denominado de “placa dividida”.”.

Figura 9 - Fissuras lineares com graus de severidade baixo e médio, em placas de concreto do km-55 Sul-Norte. (Fonte: Muniz, Igor N. A.)

Chamou atenção as fissuras lineares encontradas nas placas internas da pista de rolamento, pois elas quase chegam a atingir todo o trecho, o que pode sugerir um defeito estrutural oriundo do subleito (camada de fundação). Em algumas placas, foi constatado o defeito “placa dividida” com grau de severidade médio e alto, o que fortalece muito o indício de defeito estrutural, segundo a norma.

Outra provável explicação para essa condição é o grande tráfego de veículos com cargas pesadas (na esmagadora maioria das vezes, acima do limite de carga permitido para a via) vindos das regiões sul e sudeste (mais desenvolvidas) do país, o que tem grande influência na degradação do pavimento.

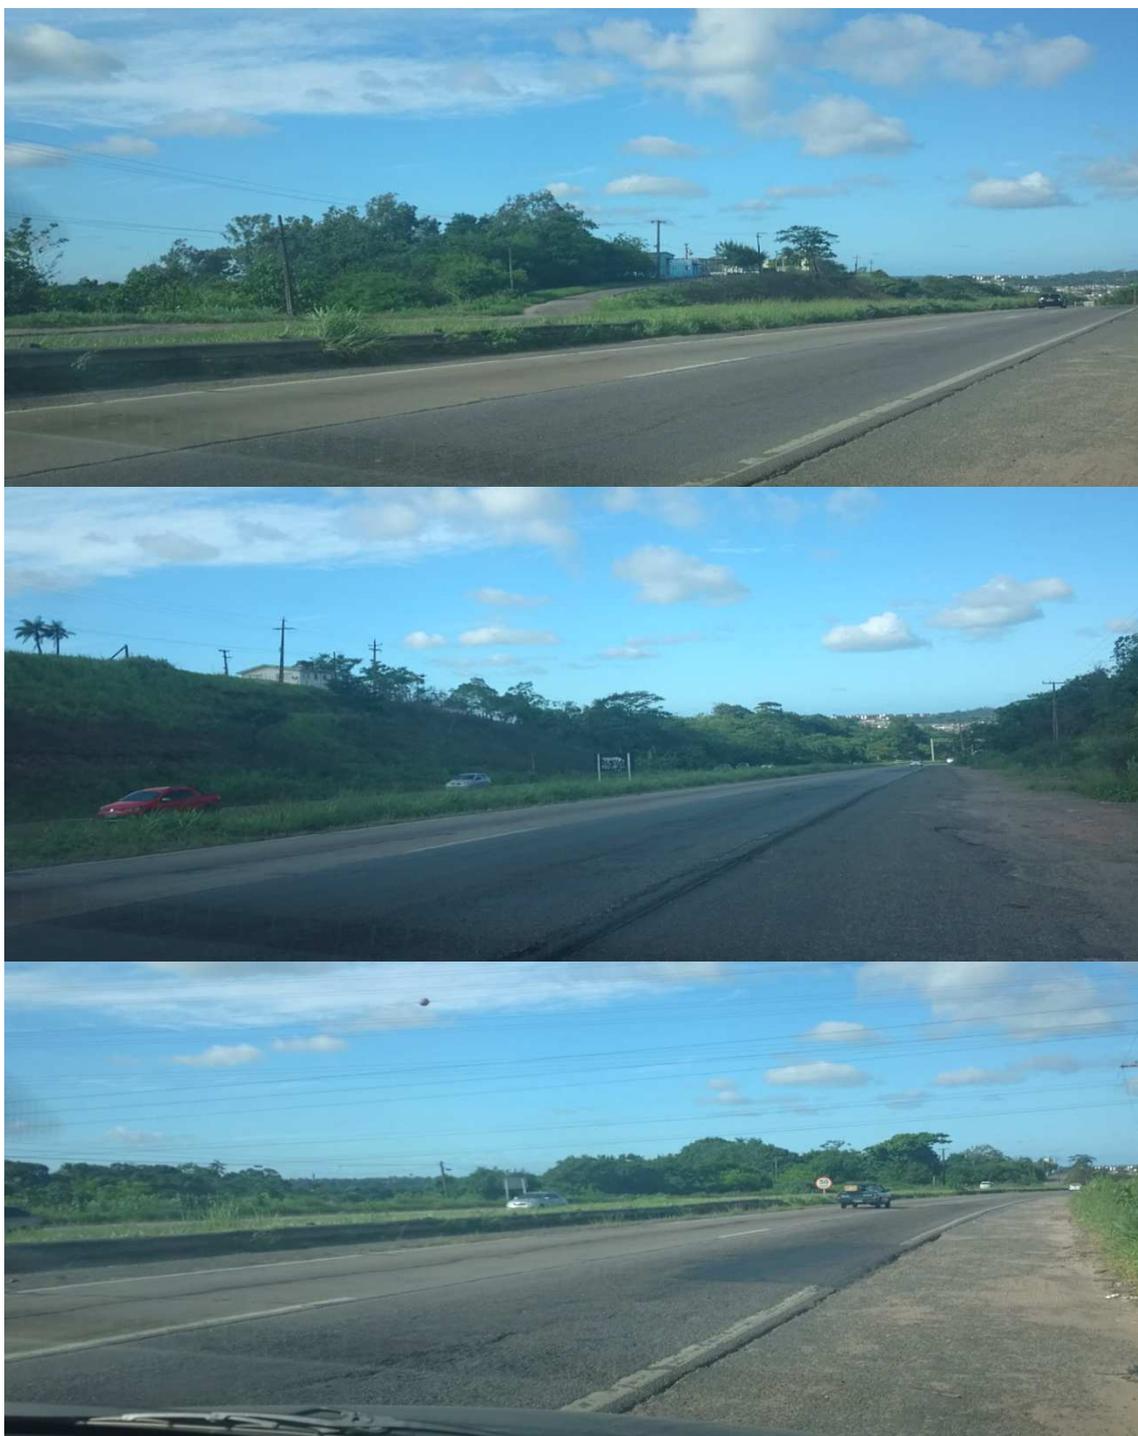
Segundo a norma DNIT 061/2004-TER, “entende-se como ‘grande reparo’ uma área de pavimento original maior que 0,45m², que foi removida e posteriormente preenchida com um material de enchimento.”.

Figura 10 - "Grandes Reparos" com graus de severidade baixo e médio, em placas de concreto do km-55 Sul-Norte. (Fonte: Muniz, Igor N. A.)

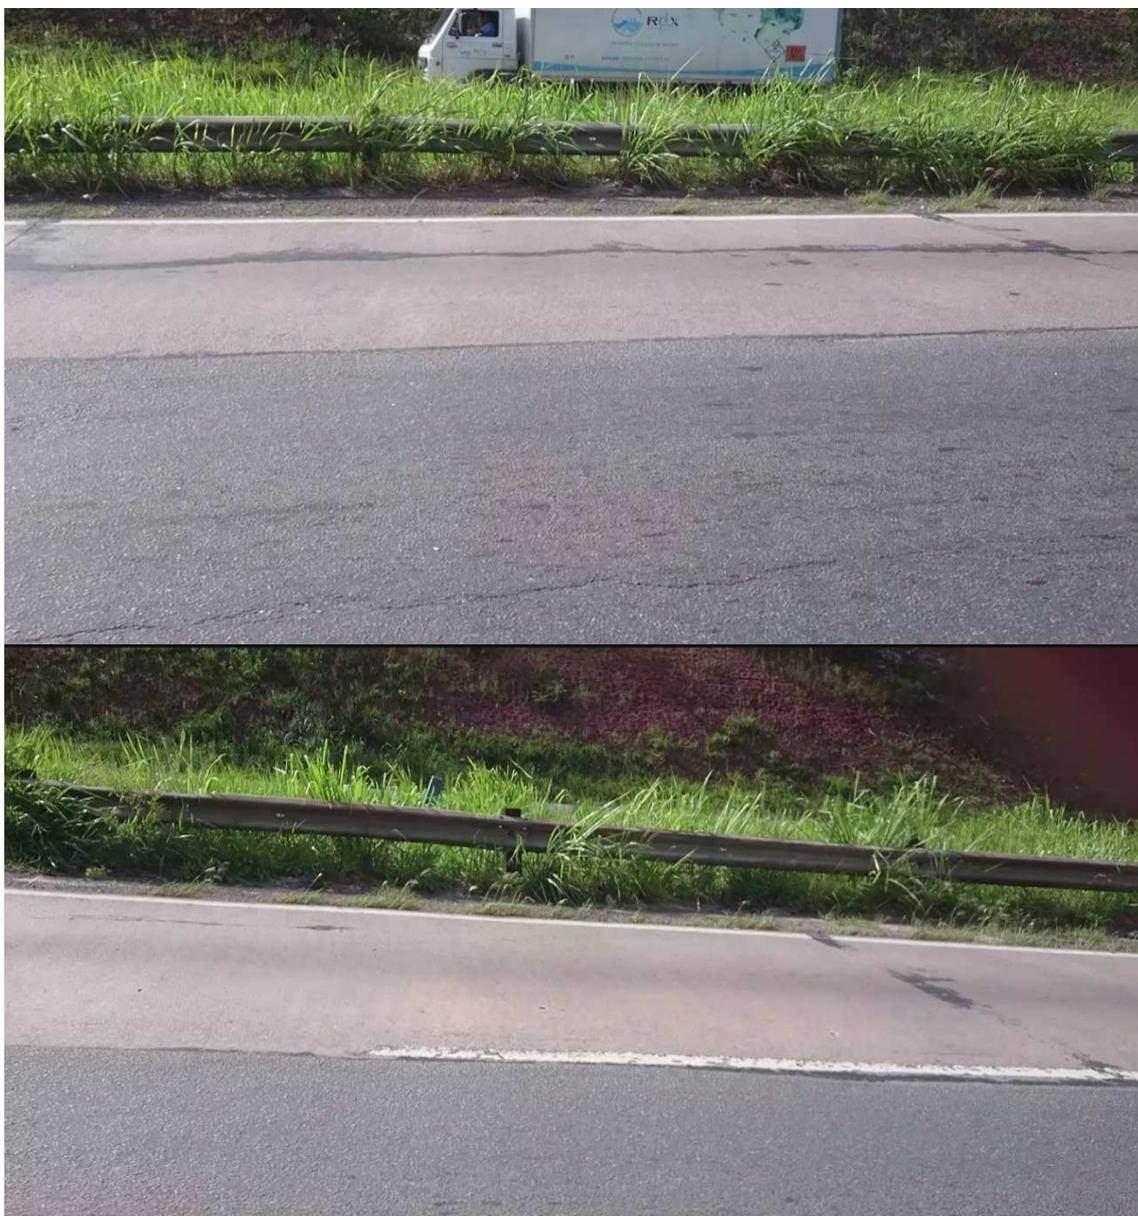
Segundo a norma DNIT 061/2004-TER, “caracteriza-se ‘desgaste superficial’ pelo deslocamento de argamassa superficial, fazendo com que os agregados aflorem na superfície do pavimento e com o tempo fiquem com a superfície polida.”.

**Figura 11 - Desgaste na placa de concreto, mostrando os agregados, no km-55 Sul-Norte.
(Fonte: Muniz, Igor N. A.)**

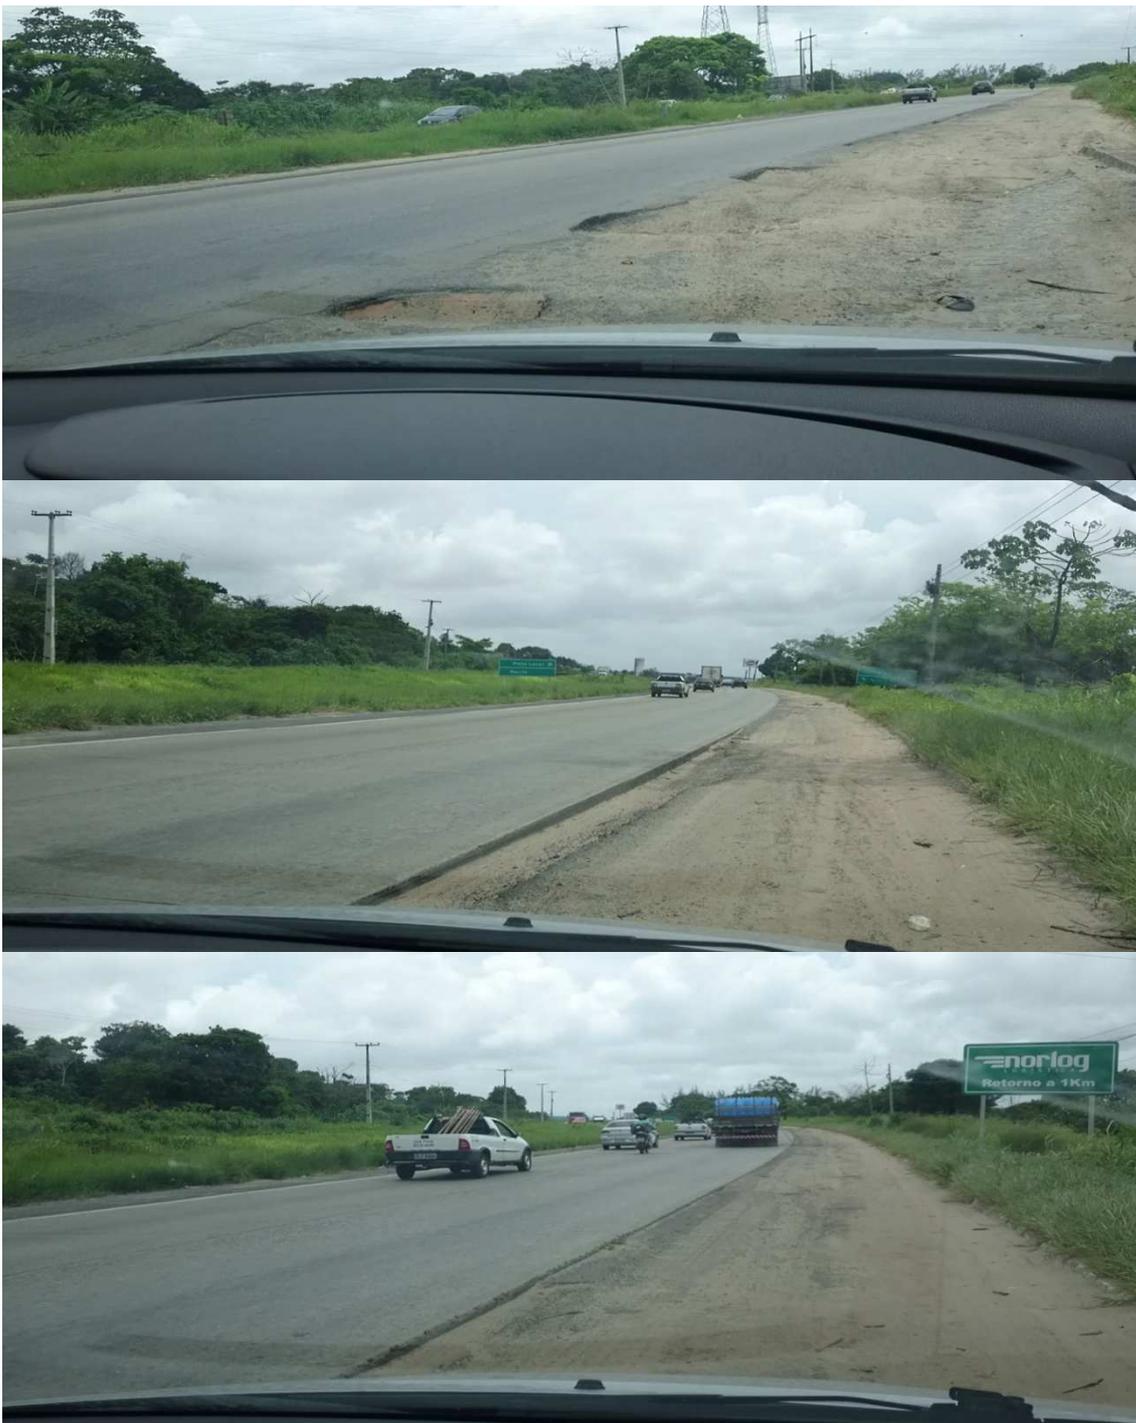
Especial atenção deve ser dada aos desníveis com grau de severidade alto (A), pois podem causar acidentes graves.

Figura 12 - Desnível Pavimento-Acostamento com graus de severidade alto e médio, em trechos do km-55 Norte-Sul. (Fonte: Muniz, Igor N. A.)

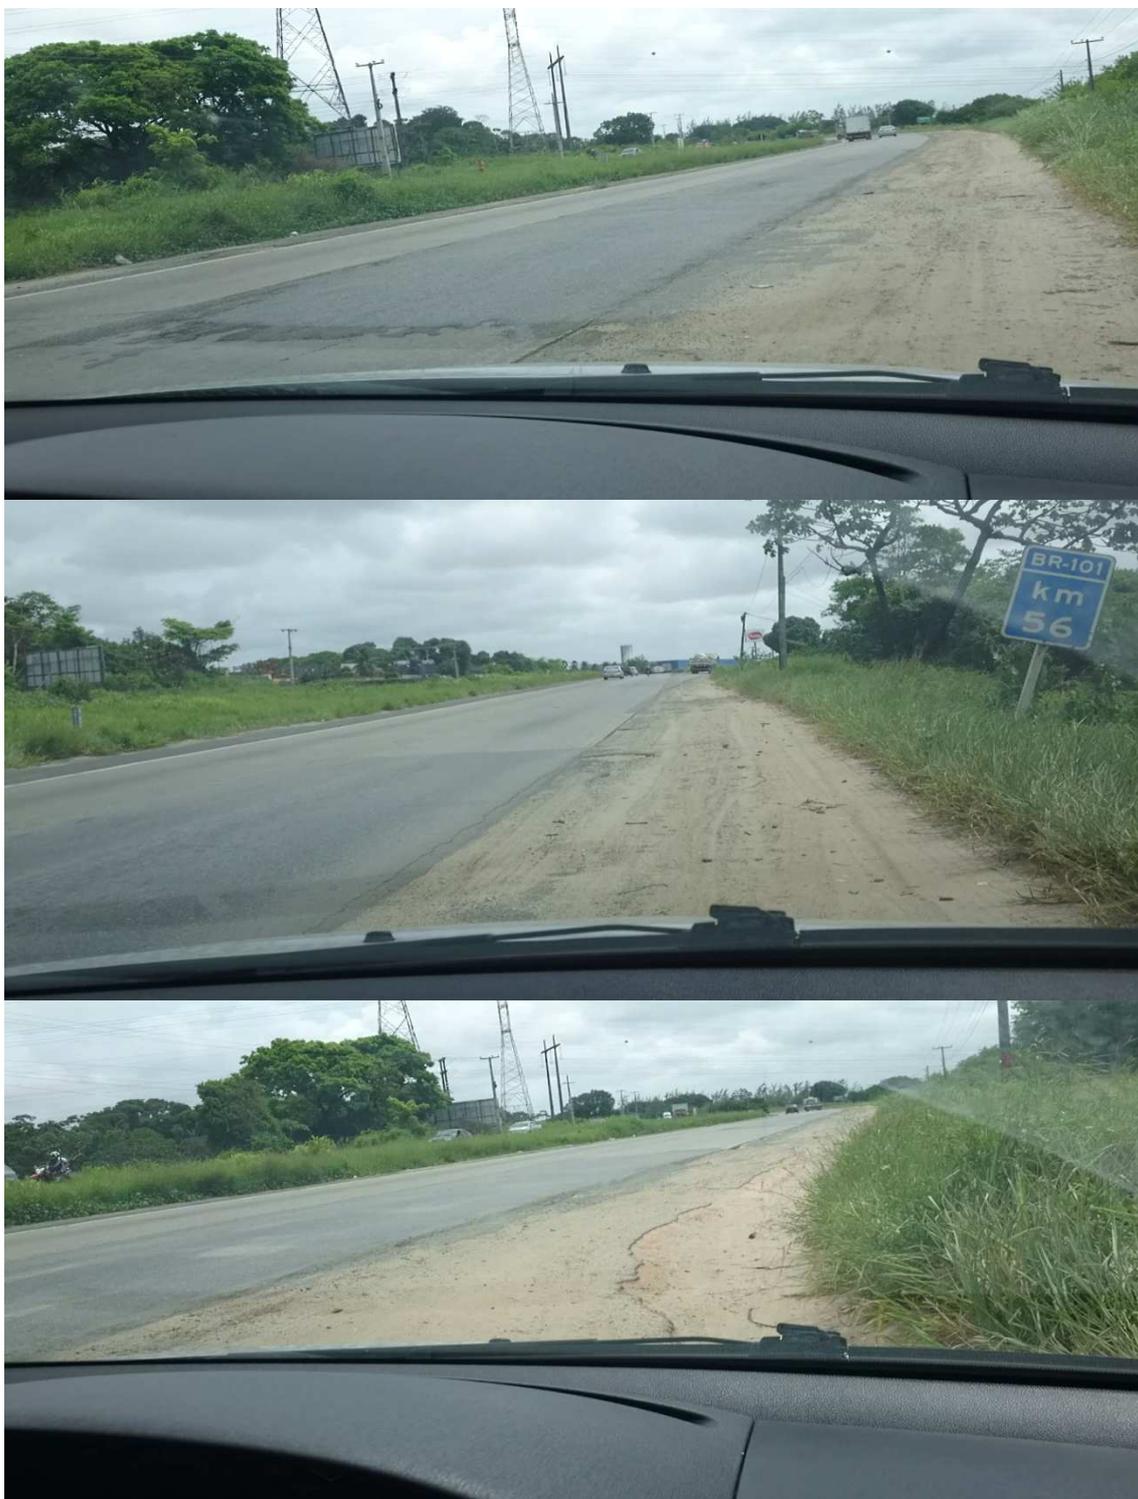
Segundo a norma DNIT 061/2004-TER, “entende-se como ‘grande reparo’ uma área de pavimento original maior que 0,45m², que foi removida e posteriormente preenchida com um material de enchimento.”.

Figura 13 - "Grandes Reparos" com graus de severidade baixo, médio e alto, em placas de concreto do km-55 Norte-Sul. (Fonte: Muniz, Igor N. A.)

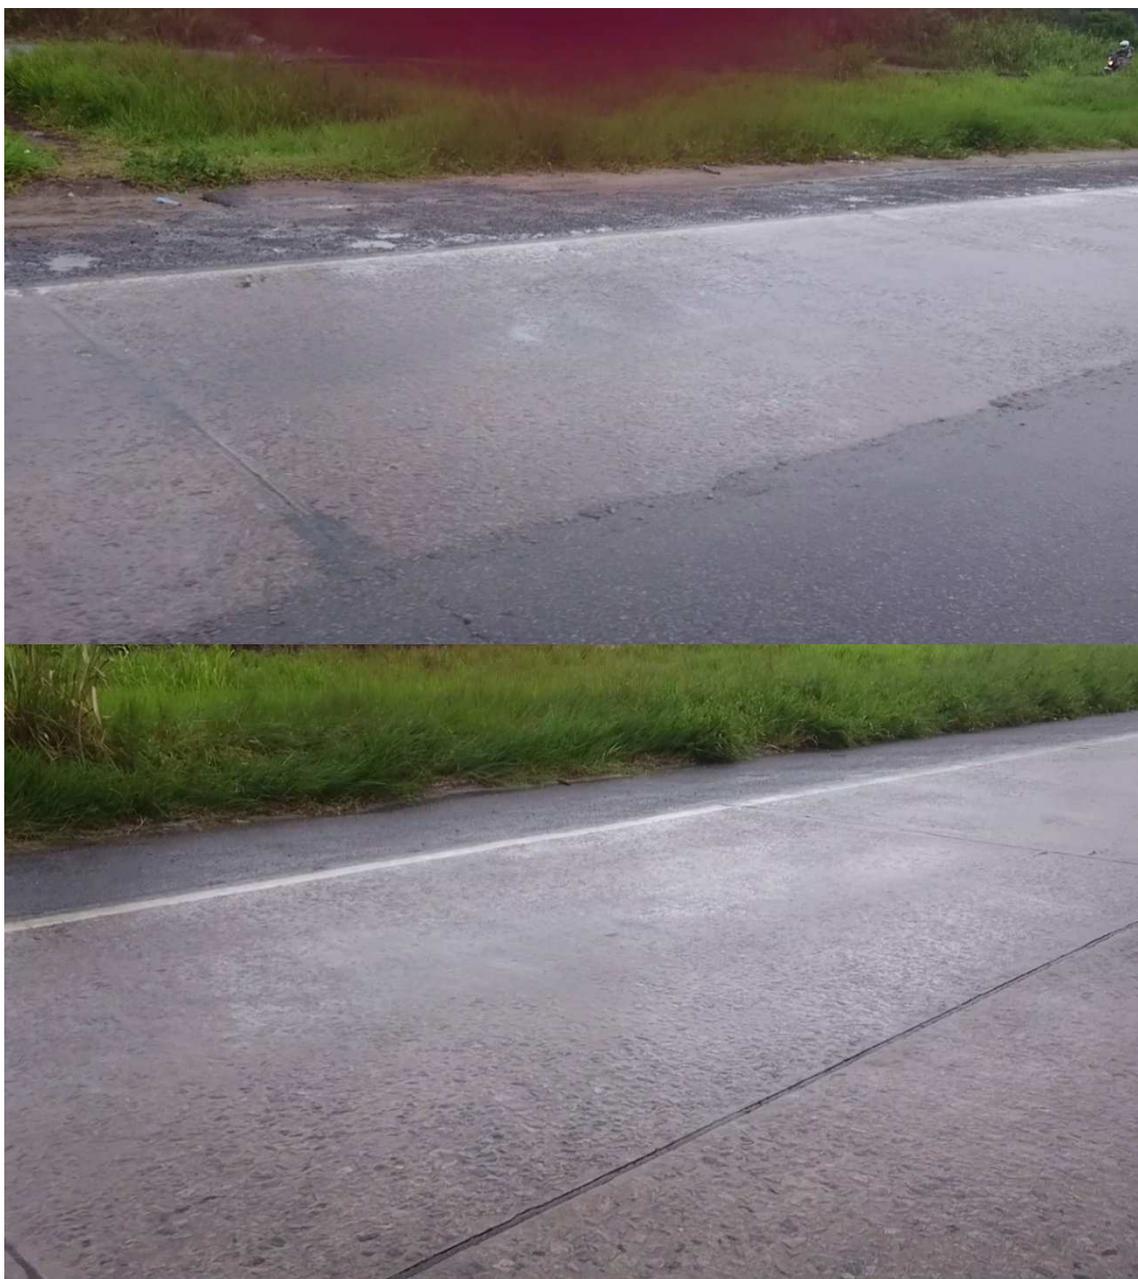
Segundo a norma DNIT 061/2004-TER, “caracteriza-se ‘desgaste superficial’ pelo deslocamento de argamassa superficial, fazendo com que os agregados aflorem na superfície do pavimento e com o tempo fiquem com a superfície polida.”.

Figura 14 - "Desgaste Superficial" na placa de concreto, mostrando os agregados, no km-55 Norte-Sul. (Fonte: Muniz, Igor N. A.)

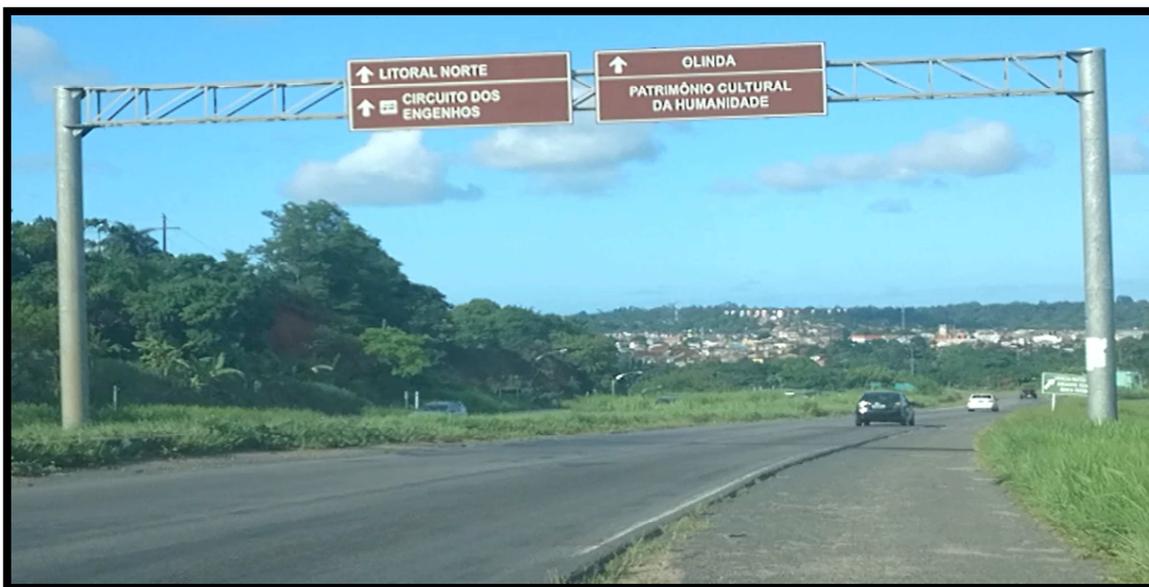
No tocante à sinalização vertical encontrada no km-55, foi verificada uma placa indicativa de velocidade no acostamento esquerdo da pista de rolamento sentido sul-norte e outra suspensa acima da via com informação turística. Chamou atenção a falta de uma placa informando a existência de um acesso ao bairro de “Jardim Paulista”, acesso esse que fica imediatamente após uma curva à direita e tem uma mudança de declividade grande em relação à rodovia principal. Temos aí um grande potencial de acidentes, pois, além do condutor menos informado frear bruscamente (depois de uma curva) para entrar à direita ele ainda pode perder o controle do veículo por conta da mudança brusca da declividade no acesso, fatos estes que podem ser ratificados pela presença de marcas de pneus no revestimento.

Figura 17 - Placa de informação turística e falta de placa alertando para acesso a "Jardim Paulista" à direita. (Fonte: Muniz, Igor N.A.)

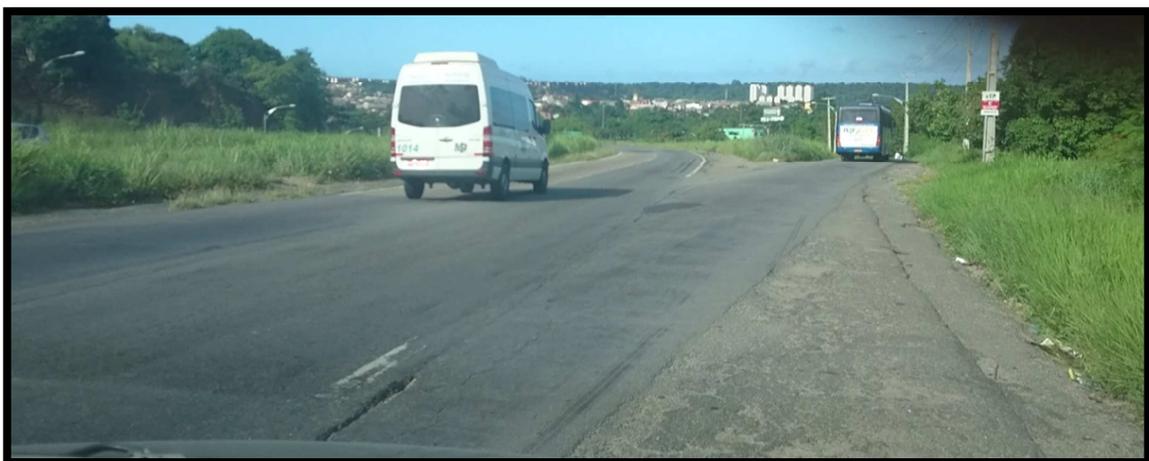
Figura 18 - Marcas de frenagem brusca no acesso a "Jardim Paulista". (Fonte: Muniz, Igor N.A.)

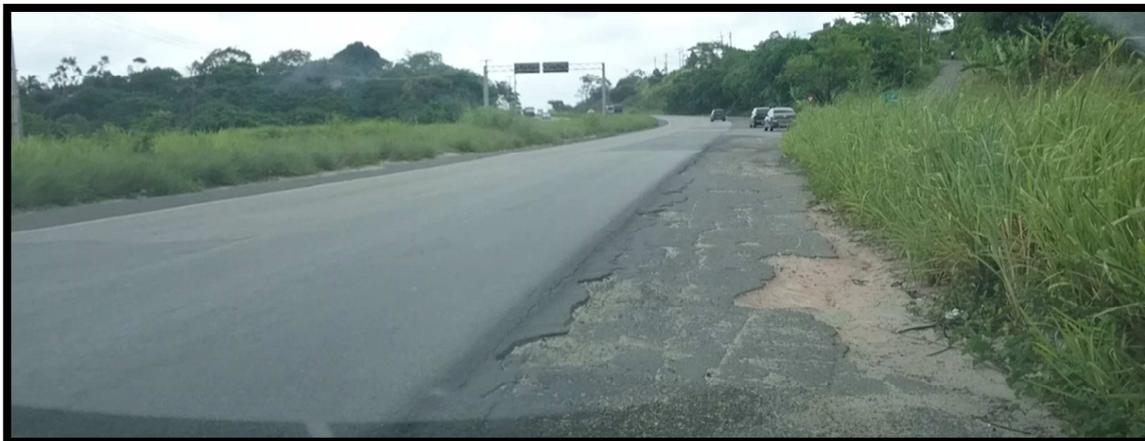
Figura 19 - Acesso à BR-101 sentido norte-sul sem sinalização vertical alertando. (Fonte: Muniz, Igor N.A.)

Outra provável causa é que no início do “km-55 sentido norte-sul” temos uma entrada para a “BR-101” logo após uma curva, sem nenhuma sinalização alertando, o que pode estar causando frenagens bruscas e acidentes, em consequência.

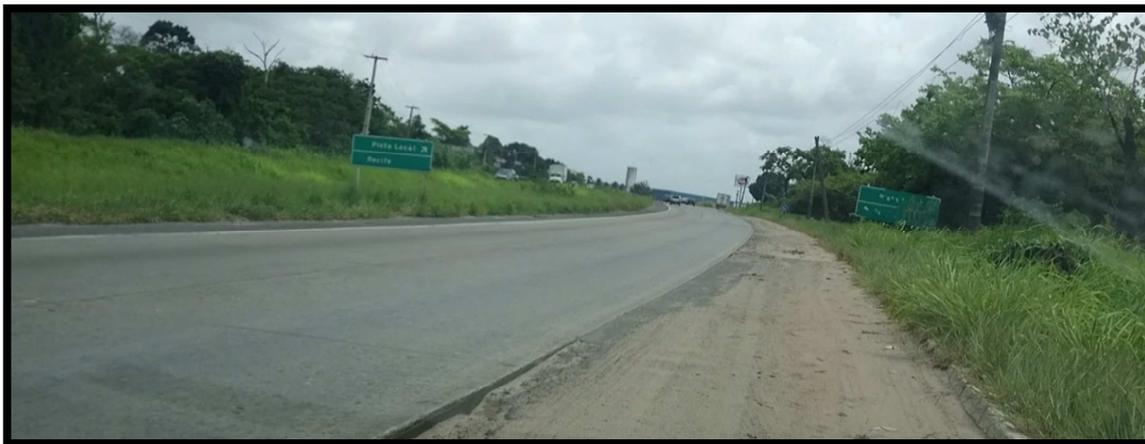
No sentido norte-sul do km-55, foi verificada a presença de uma placa educativa e uma de localização no acostamento esquerdo, além de uma placa toda apagada no acostamento direito. Chamou atenção a falta de sinalização vertical alertando para um acesso à “BR-101” ao lado direito, no início do trecho norte-sul do km-55, e para uma saída à direita no fim.

Figura 21 - Placa em condição boa à esquerda e apagada à direita do km-55 sentido nortesul. (Fonte: Muniz, Igor N.A.)

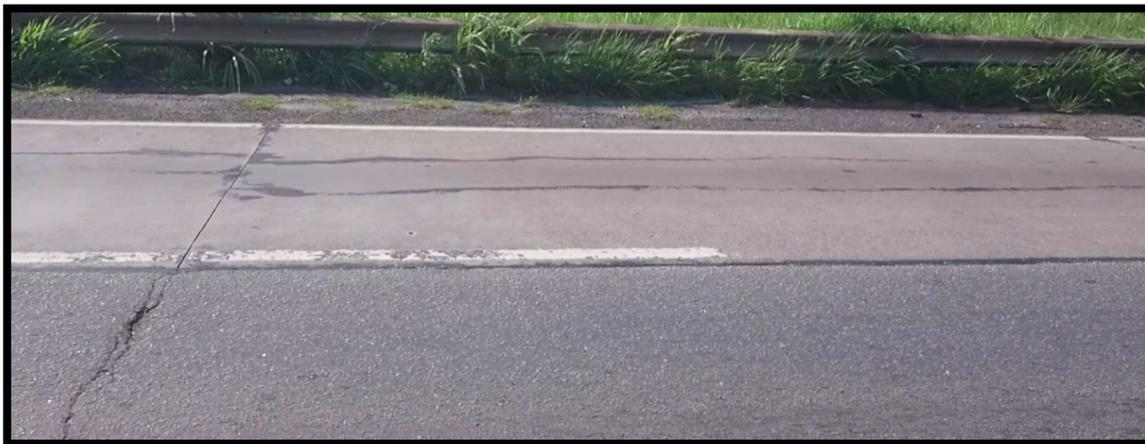
No km-55 sentido sul-norte, foi possível verificar uma condição melhor da sinalização horizontal comparada à do sentido norte-sul, já que foi percebida boa quantidade de placas com as marcações existentes, apesar de muito degradadas e inadequadas às exigências da norma.

Figura 22 - Sinalização horizontal degradada no km-55 sentido sul-norte. (Fonte: Muniz, Igor N.A.)

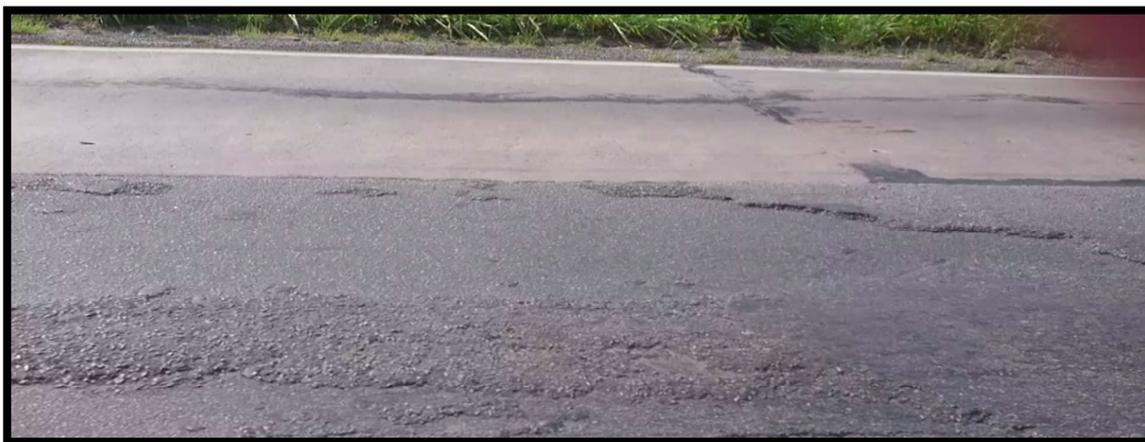
Apesar de melhor, esse sentido também apresentou muita inexistência de sinalização horizontal, principalmente nos “Grandes Reparos”.

Figura 23 - Sinalização horizontal degradada ou inexistente no km-55 sentido sul-norte. (Fonte: Muniz, Igor N.A.)

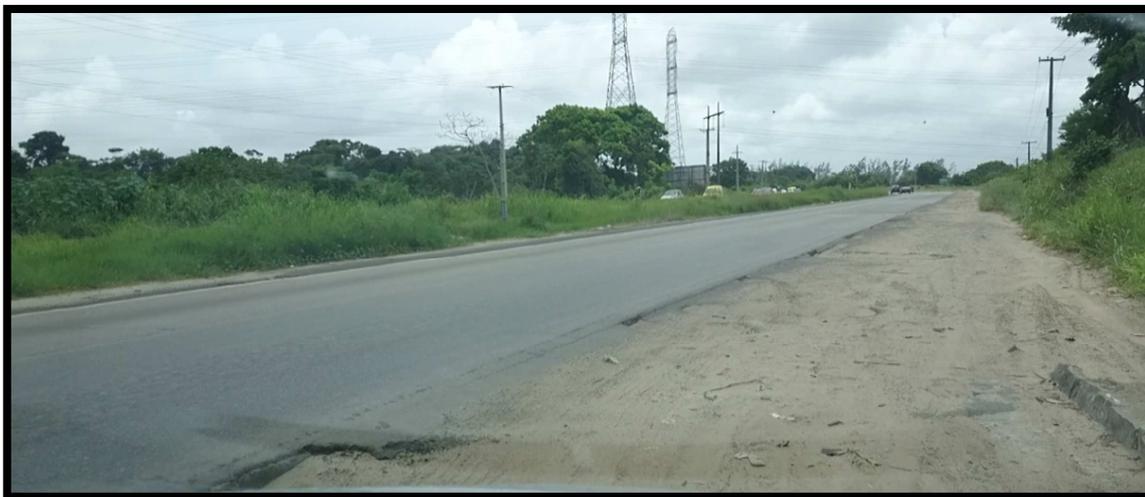
Chamou atenção a inexistência completa de sinalização horizontal nas placas externas da pista de rolamento sentido norte-sul, tanto no meio da pista, quanto próximo ao acostamento. Nas placas internas, próximo do acostamento interno, pode-se verificar sinalização existente, porém degradada.

Figura 24 - Sinalização horizontal inexistente no km-55 sentido norte-sul. (Fonte: Muniz, Igor N.A.)

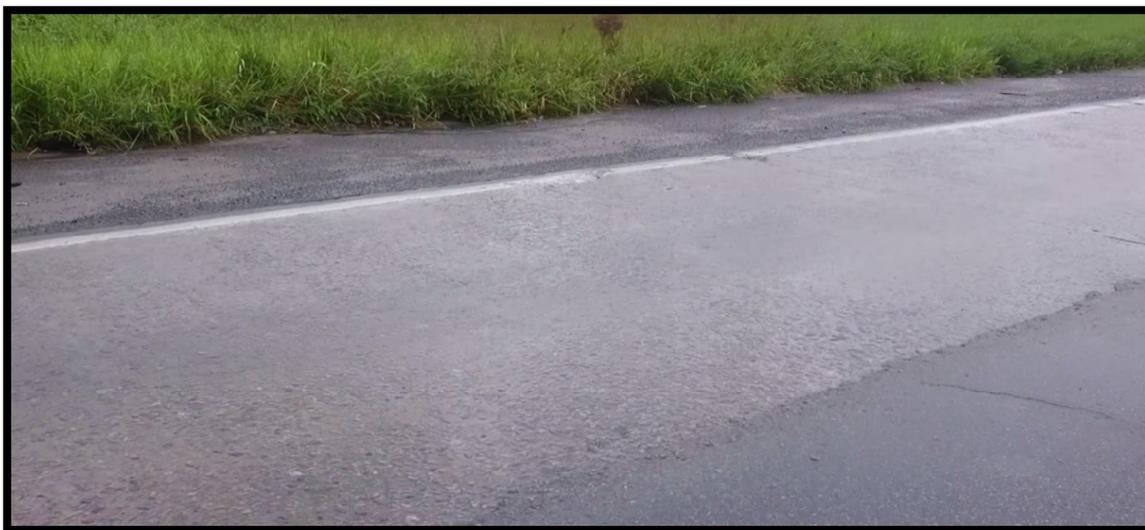
Figura 25 - Sinalização horizontal degradada ou inexistente no km-55 sentido norte-sul. (Fonte: Muniz, Igor N.A.)

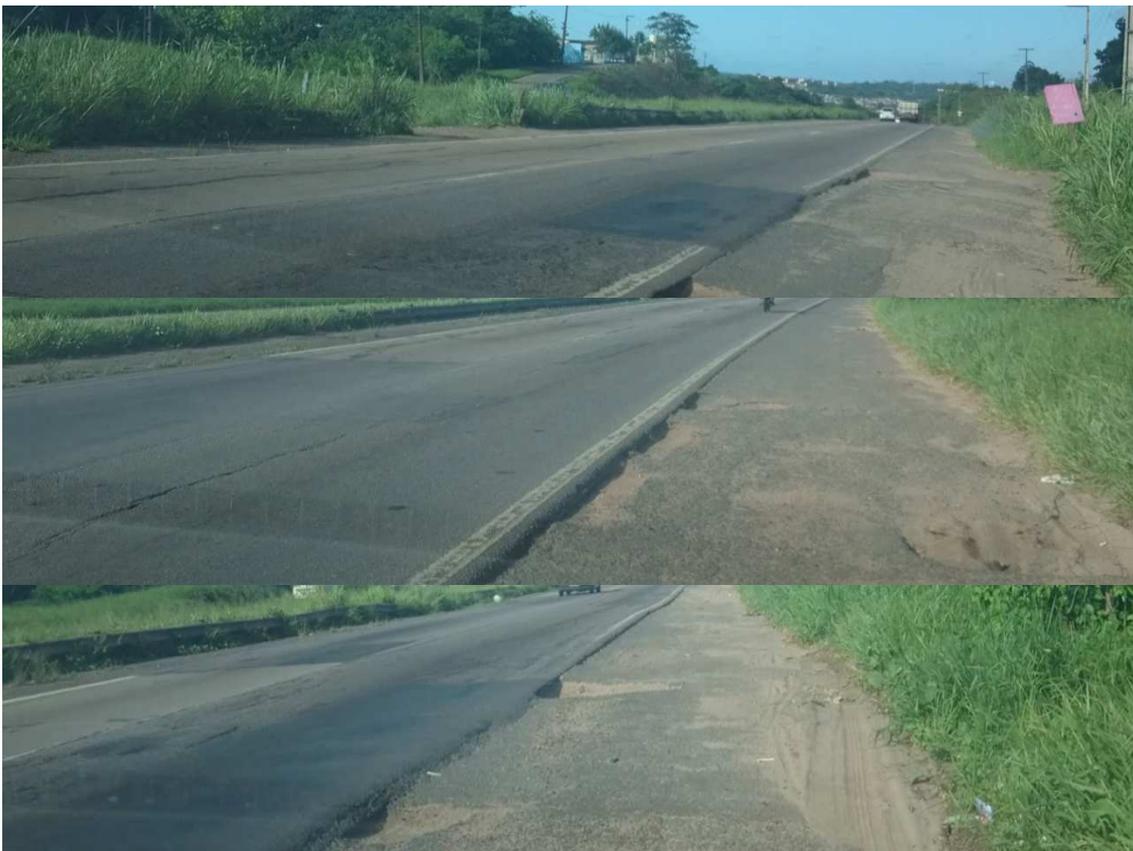
No geral, o sentido sul-norte do km-55 apresentou acostamentos em melhores condições que o sentido oposto. Seu acostamento interno apresenta condições boas, enquanto o externo intercala partes razoáveis com outras muito precárias e perigosas.

Figura 27 - Acostamento externo BR-101/PE no km-55 sentido sul-norte. (Fonte: Muniz, Igor N.A.)

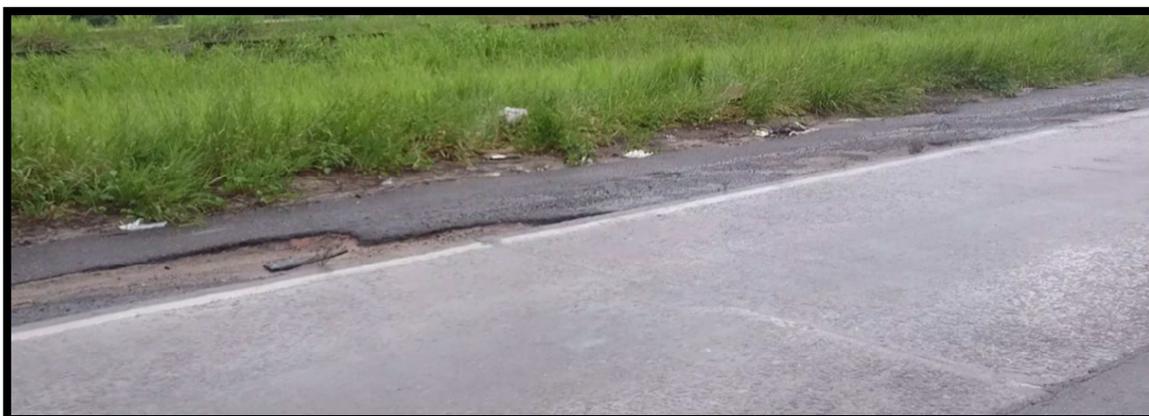
Já no sentido norte-sul do km-55, foram encontrados um acostamento interno em condições razoáveis e o externo totalmente degradado ou em más condições. É importante ressaltar o perigo adicional que isto pode representar para o acontecimento e a gravidade dos acidentes.

Figura 28 - Acostamento interno da BR-101/PE no km-55 sentido norte-sul. (Fonte: Muniz, Igor N.A.)

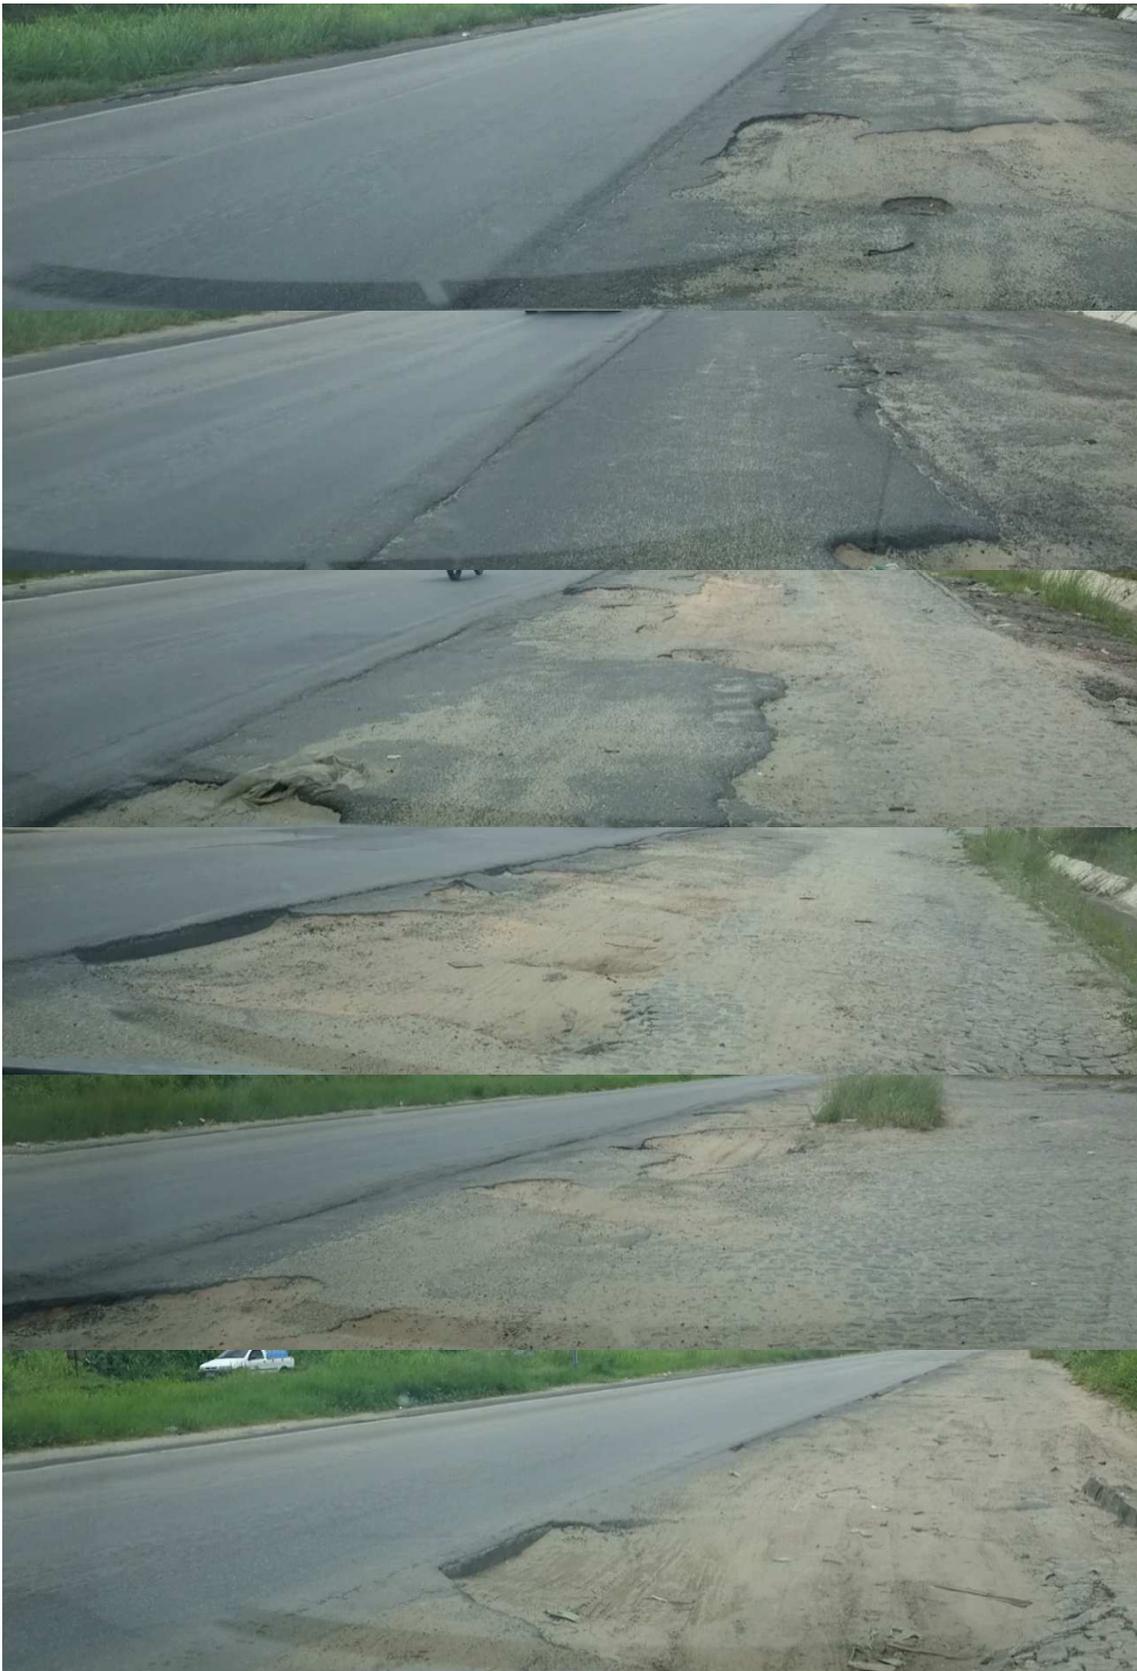
Figura 29- Acostamento externo da BR-101/PE no km-55, sentido norte-sul. (Fonte: Muniz, Igor N.A.)
