**UNIVERSIDADE FEDERAL DE PERNAMBUCO
CENTRO DE TECNOLOGIA E GEOCIÊNCIAS
DEPARTAMENTO DE ENGENHARIA CIVIL E AMBIENTAL
CURSO DE GRADUAÇÃO EM ENGENHARIA CIVIL**

**AVALIAÇÃO PÓS OCUPAÇÃO NOS BANHEIROS DE ALUNOS: prédios novos e
reformados da UFPE**

Recife
2018

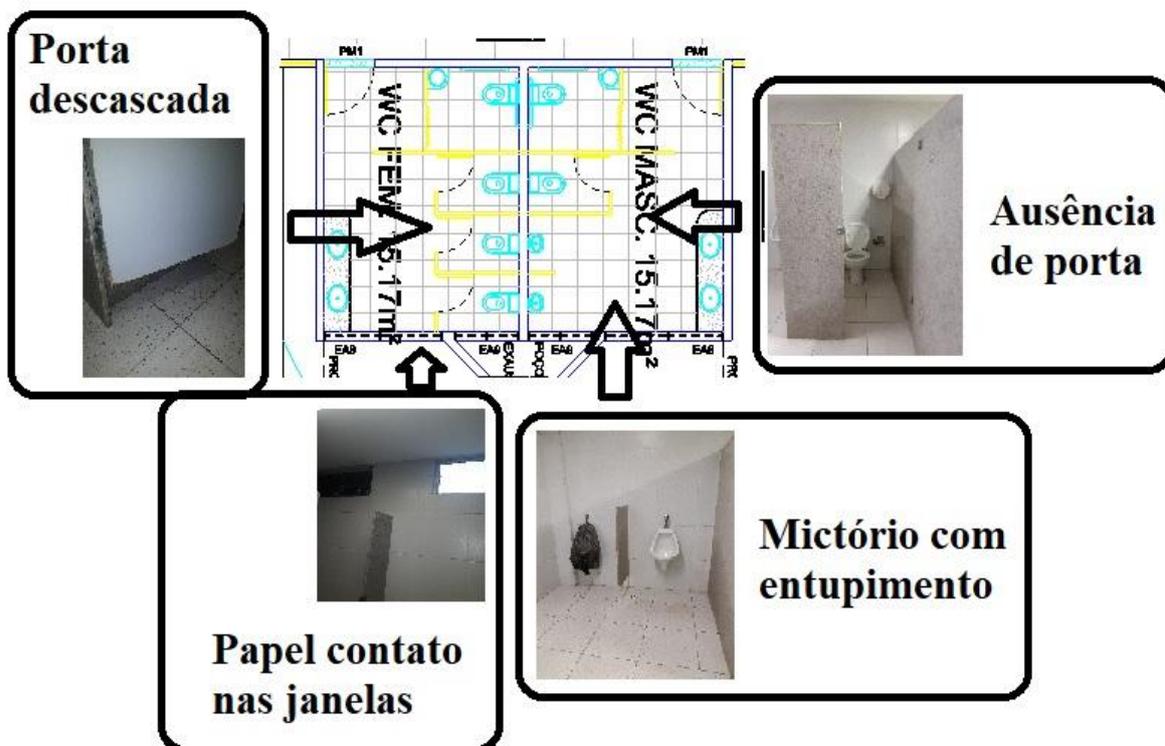
Relatório Indicativo do NIATE do CFCH - 1º Andar – WC Feminino e WC Masculino

Teto com infiltração

Revestimento de piso sujo

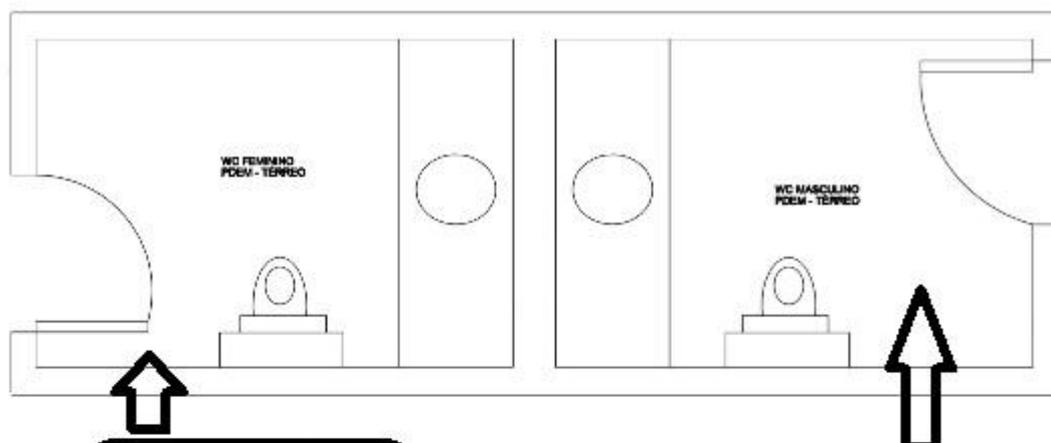
Relatório Indicativo do PDEM - Térreo – WC Feminino e WC Masculino

**Trinco quebrado**

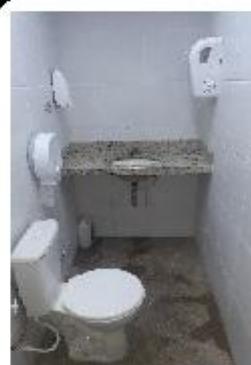
**Vazamento no
sifão**

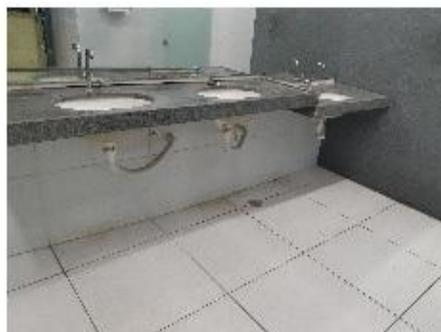
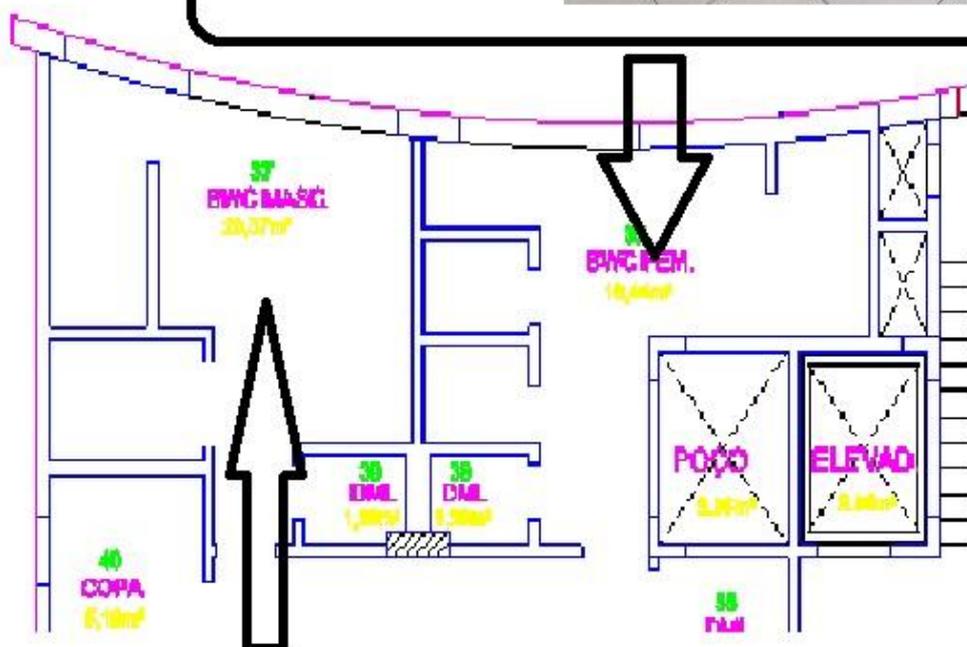
Relatório Indicativo do CTG - 2º Andar – WC Feminino e WC Masculino
(Localização: meio do corredor)

Manchas no revestimento

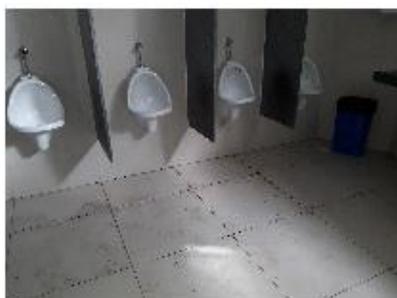
Piso sujo

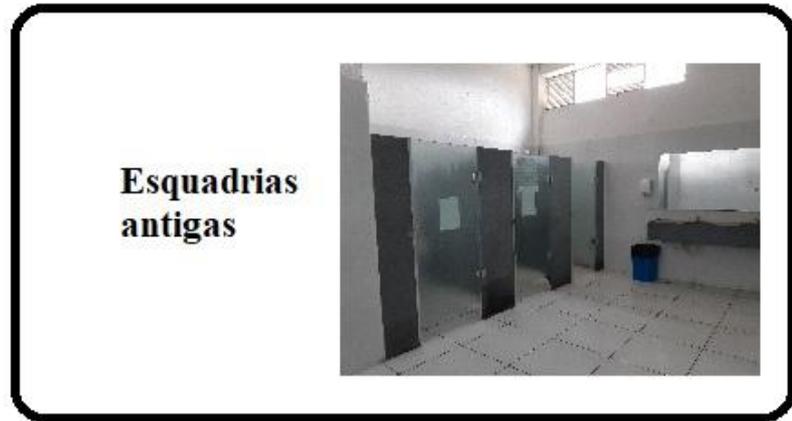
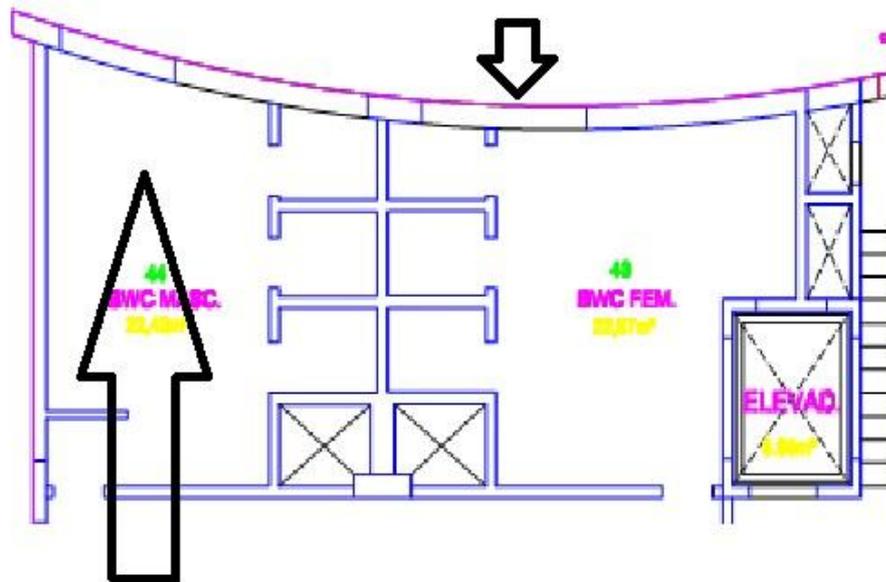
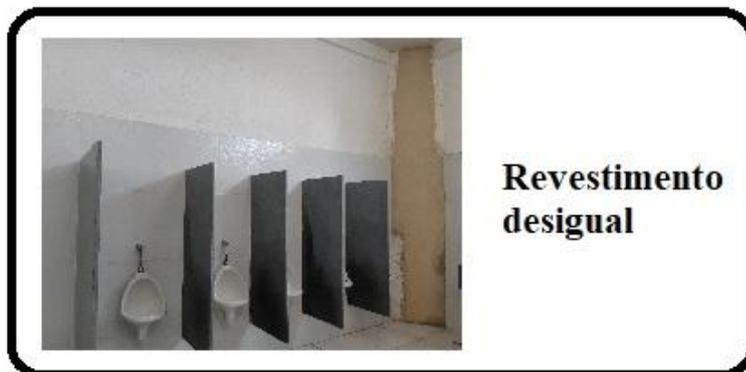
Relatório Indicativo do CTG - 1º Andar – BWC Feminino e BWC Masculino
(Localização: final do corredor)

**Revestimento
desigual**
