VULNERABILIDADE À EROSÃO COSTEIRA E MUDANÇAS CLIMÁTICAS  
ATRAVÉS DE INDICADORES EM PERNAMBUCO, BRASIL

Dissertação apresentada como requisito parcial à obtenção do grau de Mestre pelo Programa de Pós-Graduação em Oceanografia, Centro de Tecnologia e Geociências da Universidade Federal de Pernambuco.

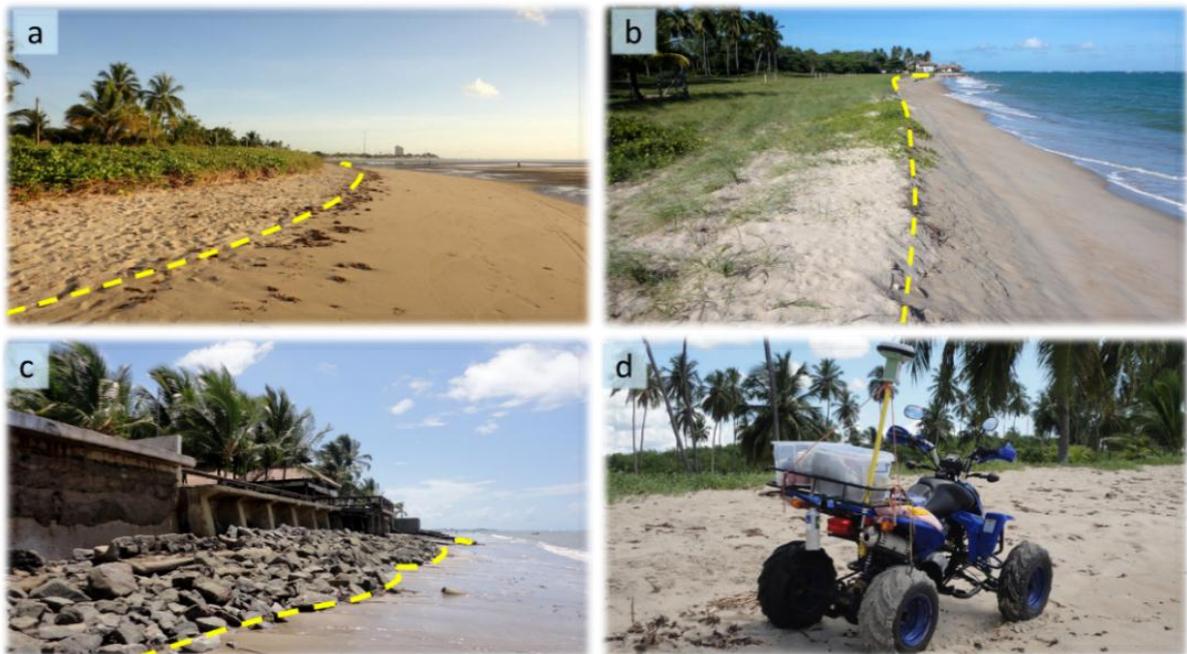
Figura 1.2 - a) Limite areia seca e areia úmida; b) Linha de vegetação; c) Linha de urbanização; d) Veículo quadriciclo utilizado no levantamento com antena do GNSS.

O método utilizado foi a coleta de dados em campo, delimitando a marca de umidade deixada na areia ou a marca deixada por algas marinhas, e em locais onde não foi possível identificar uma das marcas citadas foi seguido, a base das dunas ou falésias, a primeira linha de vegetação ou de urbanização (fig. 1.2a-c).

Nos 166 km de praias arenosas, a LC foi delimitada com o uso de um equipamento posicionamento global (*GNSS – Global Navigation Satellite Systems*) através de levantamentos geodésicos usando o sistema americano GPS (*Global Positioning Systems*) e o sistema russo GLONASS (*Global Navigation Satellite System*). O equipamento foi instalado em um quadriciclo com motor de 250 cilindradas da marca Shineray (fig. 1.2d).

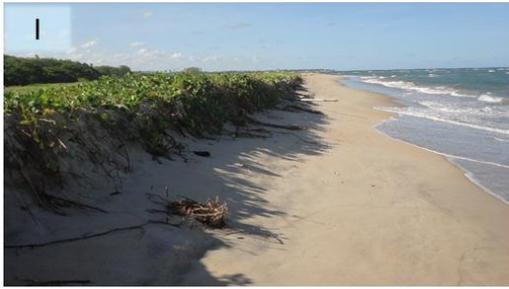
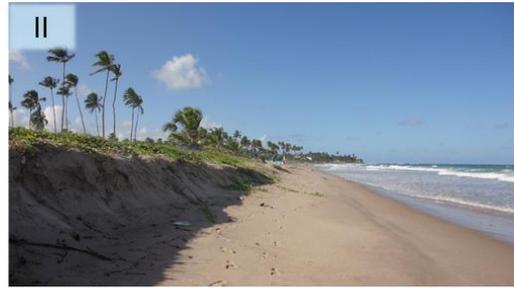
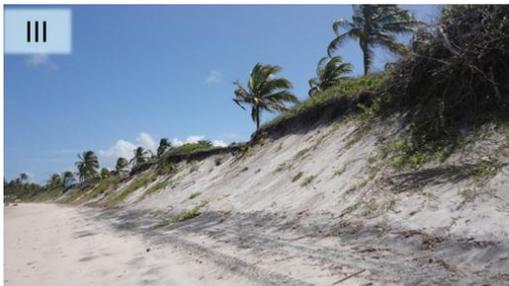
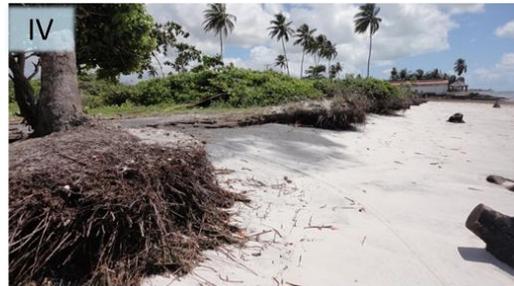
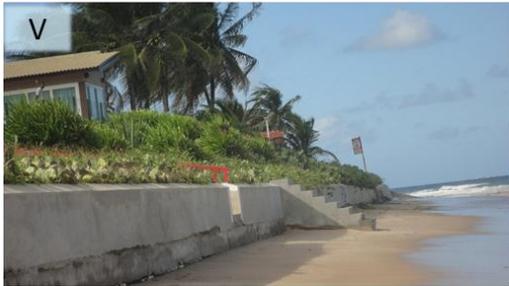
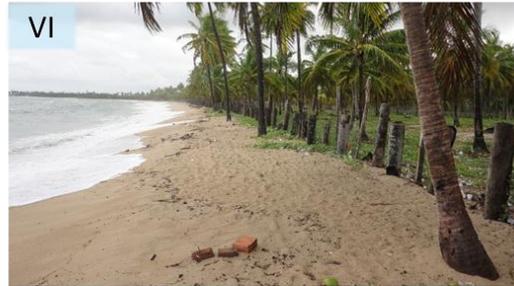
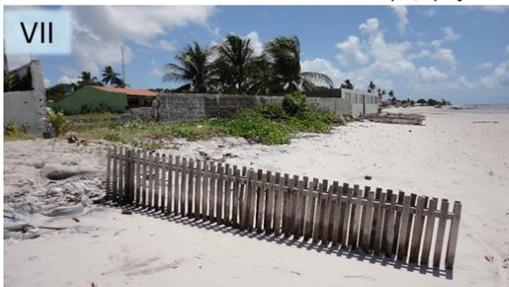
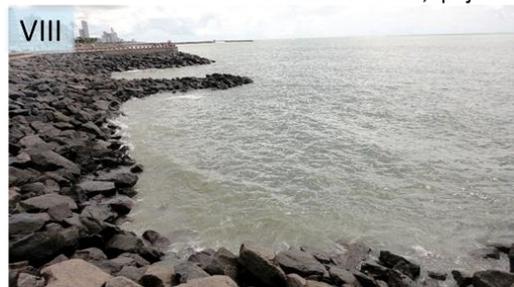
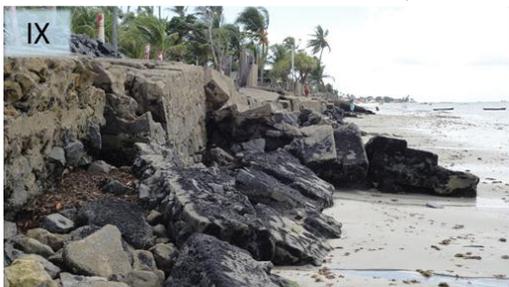
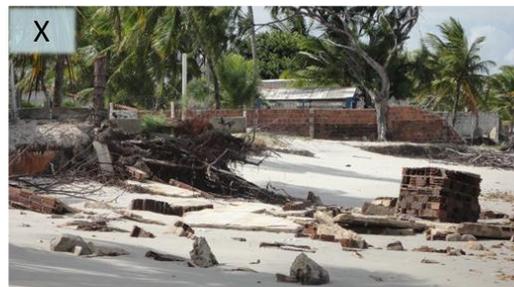
Figura 1.3 - Exemplo dos indicadores utilizados para definir o grau dos impactos de erosão costeira em Pernambuco (ver tabela 1.1).

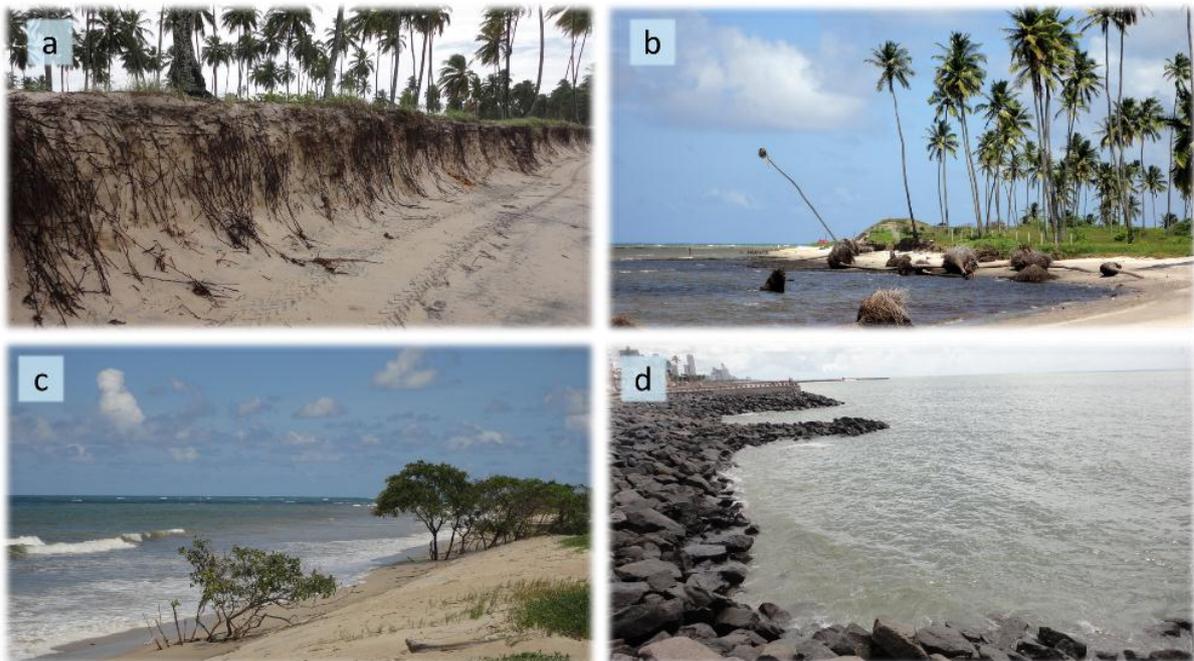
Figura 1.4 - Indicadores de erosão costeira; a) Escarpa erosiva, Praia do Paiva; b) Árvores caídas, Praia da Gamboa; c) Ausência de pós-praia, Praia do Porto; d) Obra de proteção costeira, Praia do Farol.

Dentre os indicadores propostos quatro deles foram mais frequentemente encontrados, o primeiro foi a escarpa em dunas, que apresentou alturas variando desde poucos centímetros até mais de 2 metros. Outro foi a presença de raízes expostas de coqueiros, ou caídos na praia, além de arbustos e árvores de mangue localizadas abaixo da linha de maré (fig. 1.4).

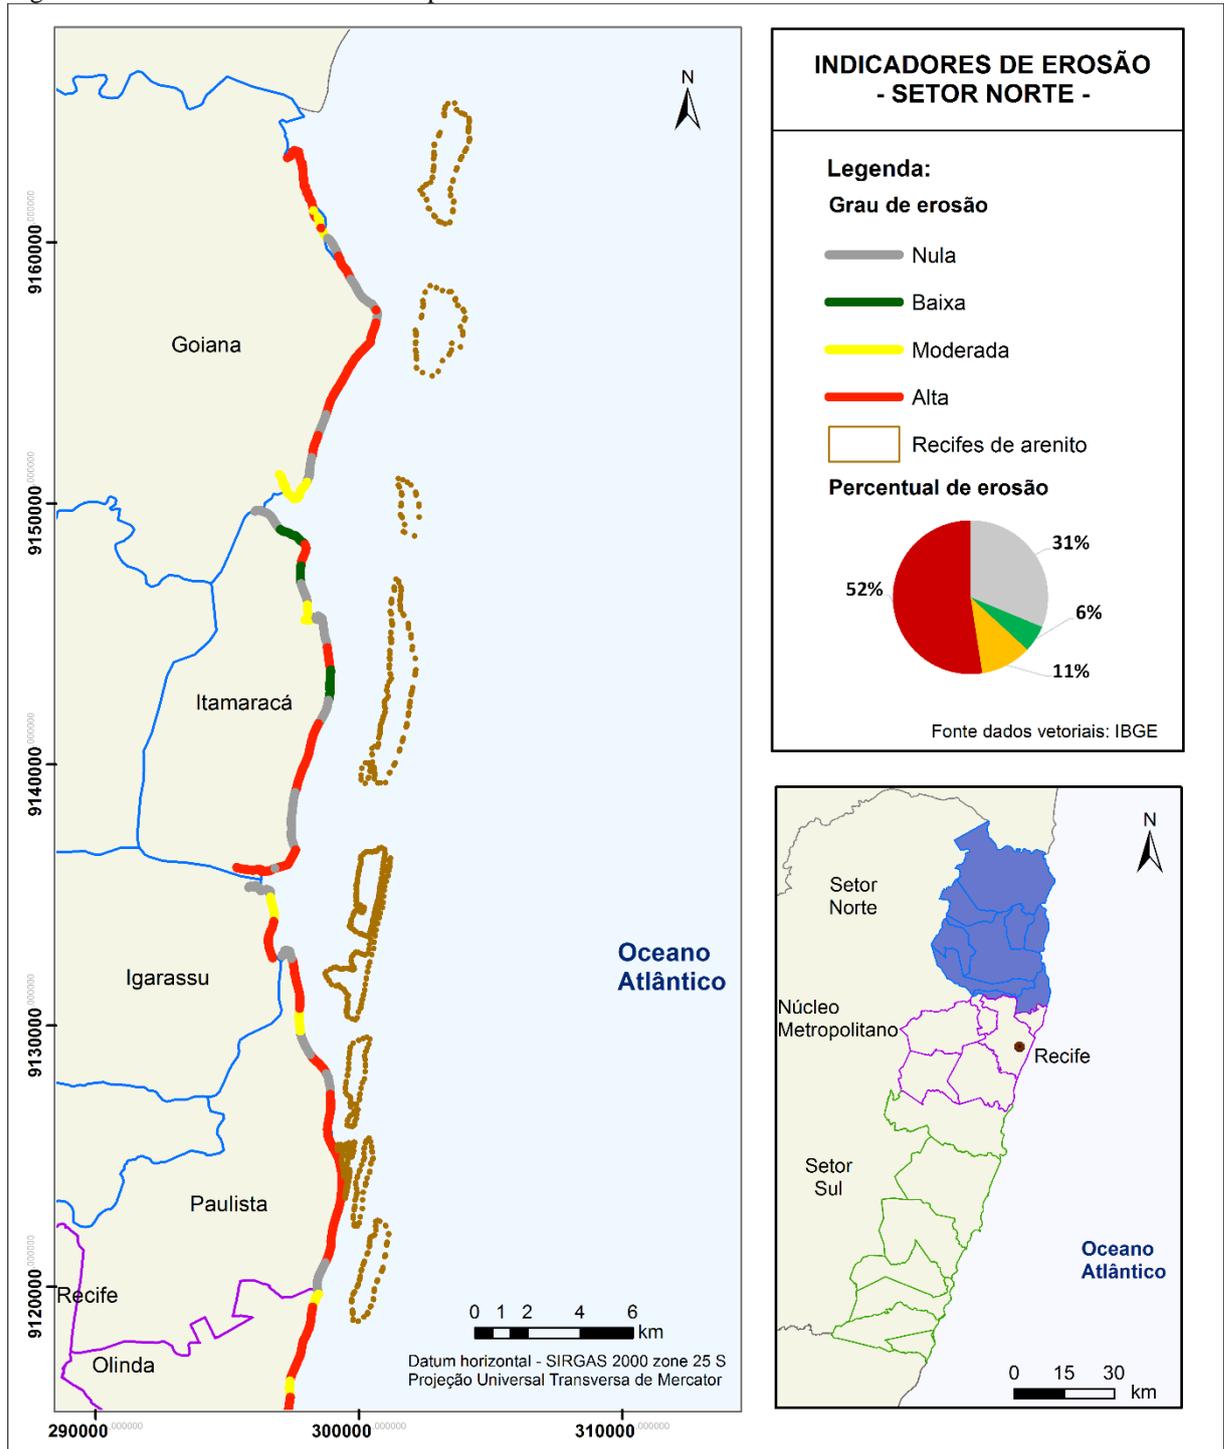
Figura 1.5 - Grau de erosão nos municípios do Setor Norte de Pernambuco.

antrópicas em toda a costa, com espigões, quebra-mares, enrocamentos e muros de concreto. Estas obras executadas em Paulista garantem a proteção da infraestrutura da cidade, entretanto não conservam a praia. Na faixa que possui quebra-mares a circulação foi alterada propiciando o desenvolvimento de tómbolos permanentes e não permanentes. As pequenas baías formadas entre tómbolos consecutivos, é prejudicial para o turismo de praia, porque pode diminuir a qualidade da água tornando-a imprópria para banho (BYAPPANAHALLI et al., 2015; PEREIRA et al., 2003) (Fig. 1.5).

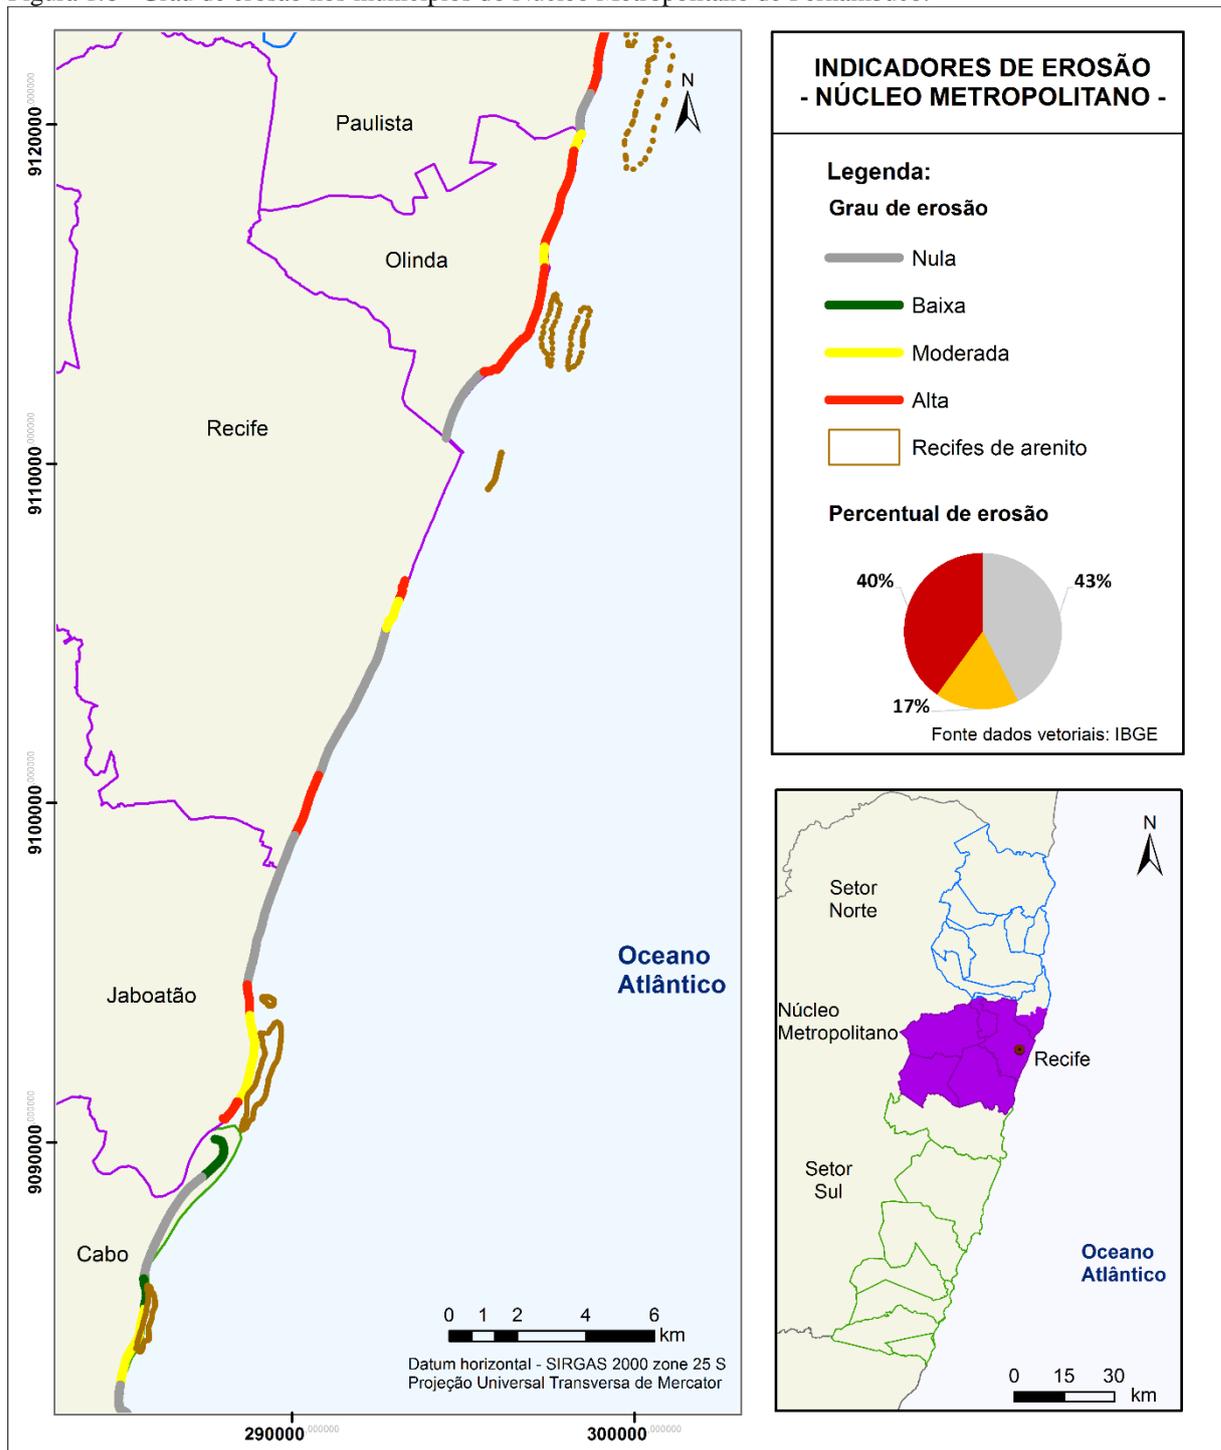
Figura 1.6 - Grau de erosão nos municípios do Núcleo Metropolitano de Pernambuco.

No Núcleo Metropolitano os resultados são mais negativos do que a média do estado todo (fig. 1.6). Este apresentou 43% (12 km) do litoral sem nenhum dos indicadores de erosão analisados, localizados na parte sul do município de Olinda, na Praia del Chifre, que é uma

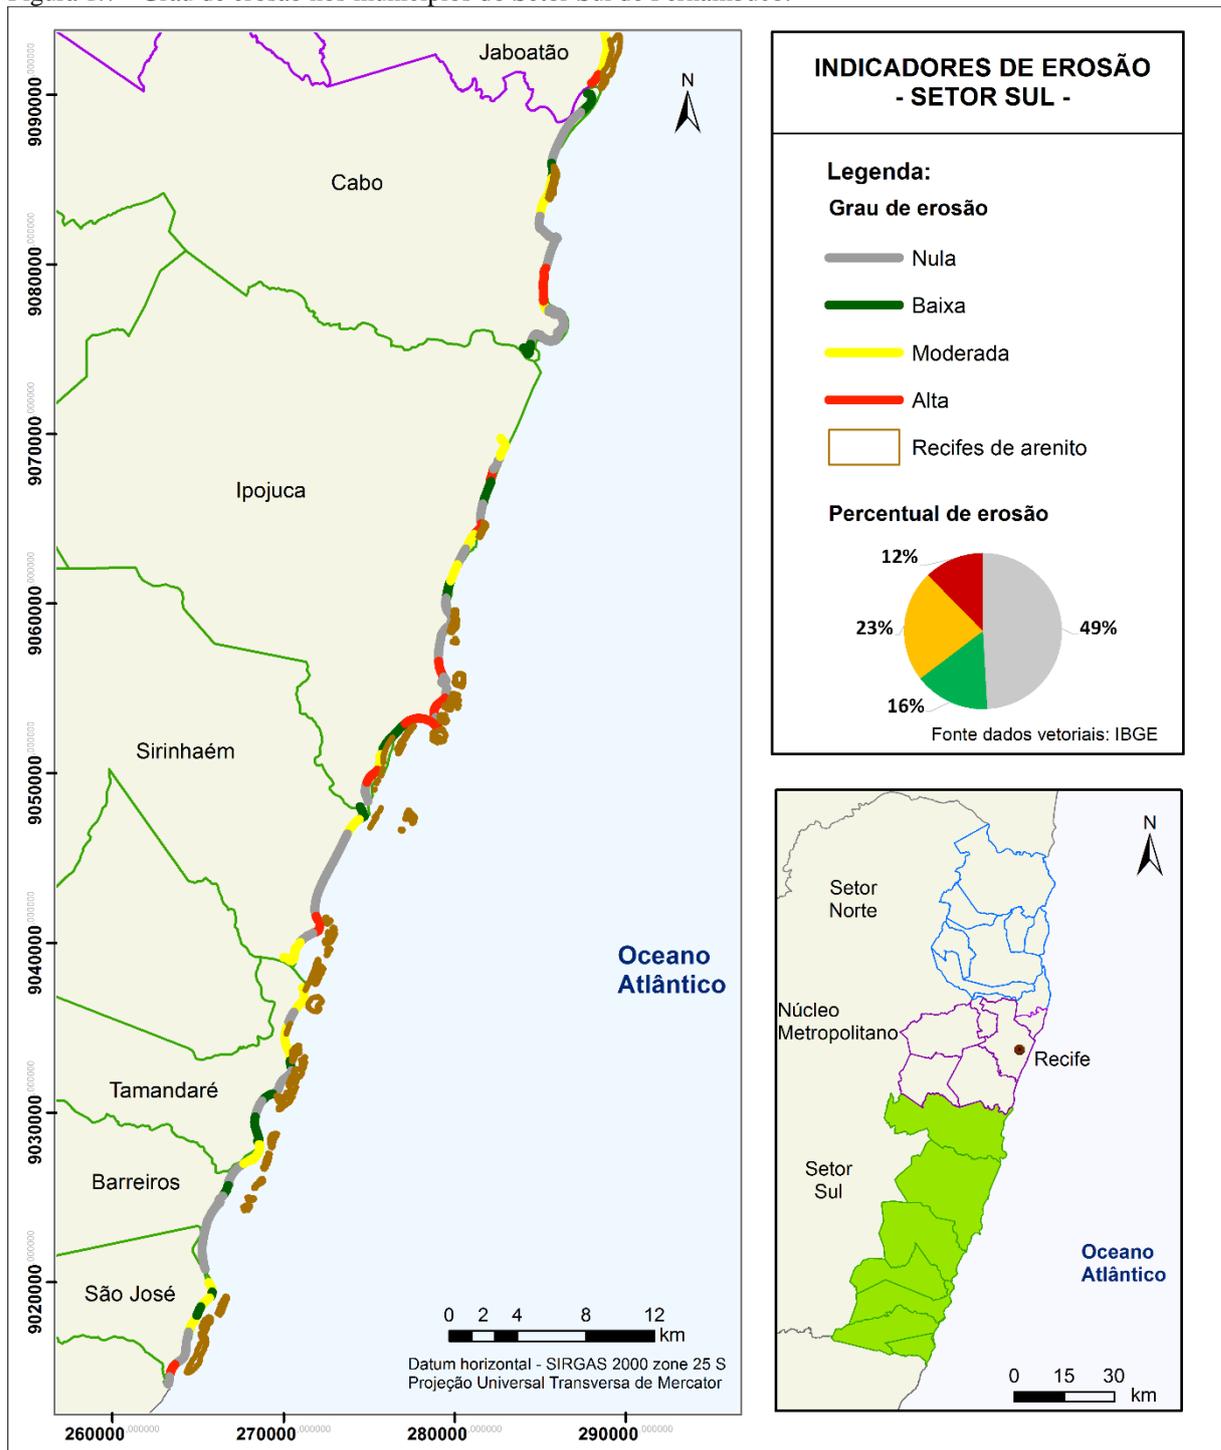
Figura 1.7 - Grau de erosão nos municípios do Setor Sul de Pernambuco.

O Setor Sul é o setor mais positivo em relação à média do estado (fig. 1.7). Neste 49% (45 km) das praias não apresentaram nenhuma evidência de erosão, localizadas ao longo de todo o setor. Estas áreas possuem pouca ou nenhuma urbanização, portanto não sofrem a

Evidências de erosão da praia, mesmo as classificadas como moderada neste trabalho, tornam a praia menos atrativa para turistas (PHILLIPS; JONES, 2006). Se a praia apresenta um aspecto artificial com obras rígidas de proteção, o turismo na região é reduzido drasticamente, as propriedades são desvalorizadas e conseqüentemente o comércio local é prejudicado. Por isso, nestas áreas, onde a comunidade necessita da renda proveniente do turismo, as técnicas de manejo devem prezar a conservação da paisagem natural, utilizando métodos não estruturais como reconstrução de dunas e engordamento (ARIZA et al., 2014; BERRY; FAHEY; MEYERS, 2014; LOZOYAA; SARDÁA; JIMÉNEZ, 2014). Portanto nas praias que já apresentam evidências moderadas de erosão, deve-se desenvolver um manejo adequado para manter a paisagem natural do ambiente, garantir o espaço de recreação dos moradores, além de manter o principal setor econômico destes locais, o turismo (fig. 1.7).

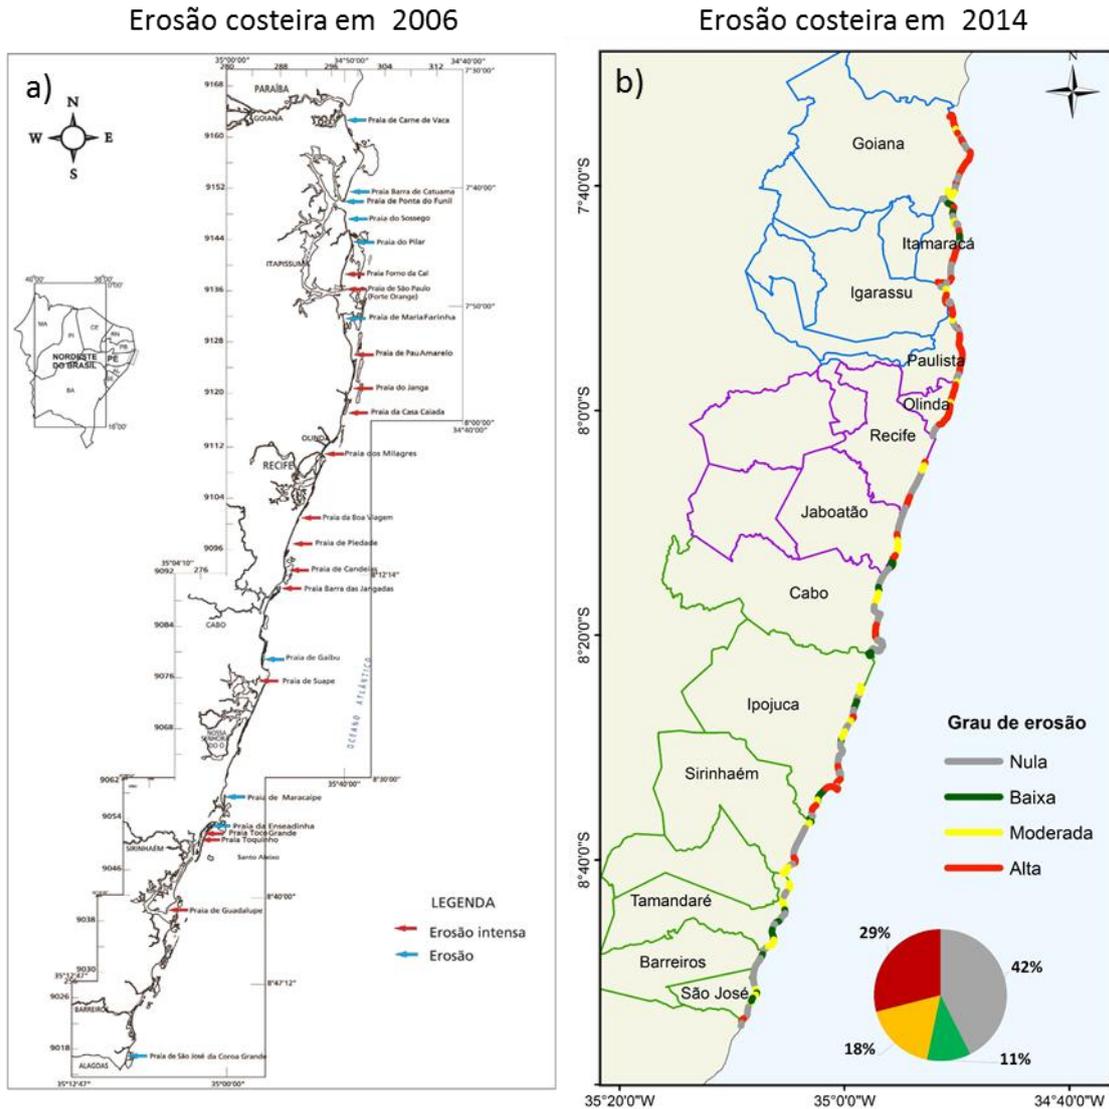
Figura 1.8 - Situação da erosão costeira; a) No ano de 2006; b) No ano de 2014.

Em 2006 o Ministério do Meio Ambiente publicou um estudo definindo a situação da erosão costeira no estado de Pernambuco, analisando 24 praias ao longo do litoral (fig. 1.8). Estas praias foram classificadas com grau de erosão moderada e alta, utilizando dados de variação de LC, danos a estruturas antrópicas, presença de obras de proteção, escarpa erosiva

Apesar das metodologias aplicadas nos dois estudos terem sido diferentes, os resultados do estudo de 2006 foram semelhantes aos resultados do presente estudo. O local que mais apresentou mudanças foi o litoral do município de Goiana que está, atualmente, com erosão mais intensa. Outra diferença constatada foi nas praias de Piedade e Boa Viagem no Núcleo Metropolitano, que apresentaram menores graus de erosão em 2014, isso pode ser em decorrência do um período de acreção citado anteriormente, e das obras de engordamento realizadas em Piedade. As praias do Setor Sul não apresentaram alterações significativas nos processos erosivos.

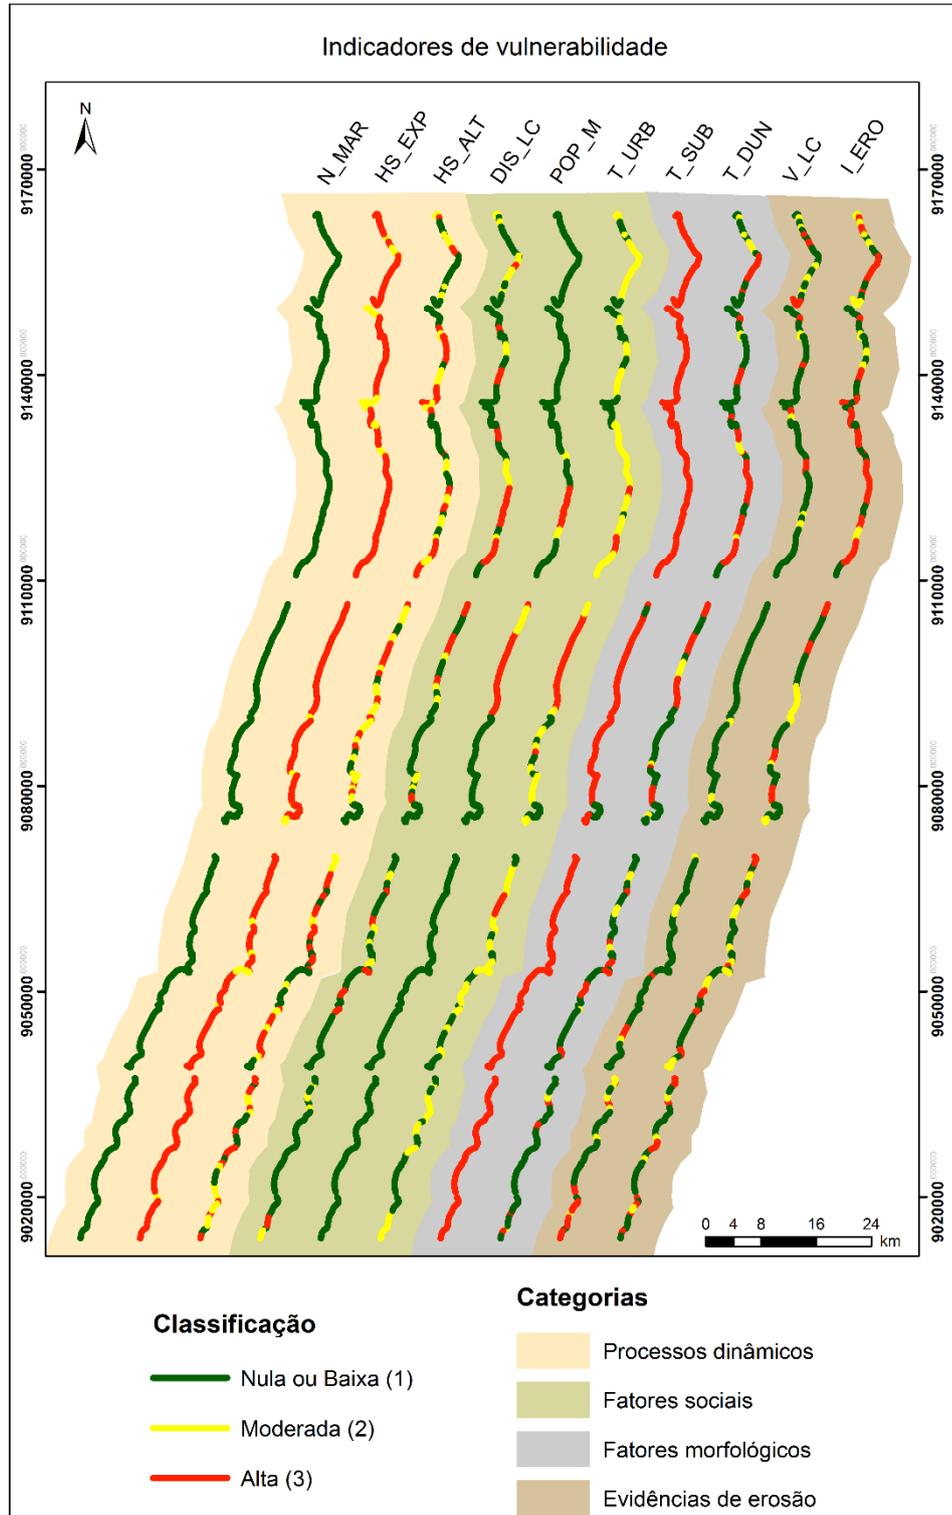
Figura 2.3 - Dez indicadores que foram avaliados, na figura se apresentam classificados de acordo com três graus vulnerabilidade para cada indicador. Onde N\_MAR é o nível do mar, HS\_EXP é a exposição relativa às ondas, HS\_ALT é a altura significativa das ondas, DIS\_LC é a distância entre a linha de costa e a urbanização, POP\_M é a população por metro de praia, T\_URB é o tipo de urbanização, T\_SUB é o tipo de substrato, C\_DUN é a conservação das dunas, V\_LC é a variação da linha de costa (negativa), I\_ERO são os indicadores visuais de erosão.

As evidências de erosão são representadas pelos últimos dois indicadores mostrados na figura 2.3. O nono, variação da linha de costa (V\_LC) mostra alguns pontos distribuídos ao longo da costa com taxa de retrogradação, sendo os segmentos com as maiores taxas localizados no extremo norte e sul do estado. Considerando a distância destas áreas à centros urbanos, pode-se concluir que esse processo erosivo está associado, principalmente, a fatores naturais. Há uma relação entre este indicador e a distância entre a urbanização e a linha de costa, onde houve maior recuo na linha de costa a urbanização está mais vulnerável. Isso não se aplica ao Núcleo Metropolitano porque parte da linha de costa está fixada por obras de proteção costeira desde 1990 portanto não houve variações no período avaliado, neste projeto, que foi entre 2005 e 2014, entretanto a área sofreu intensa retrogradação nos anos antecedentes a fixação da linha de costa (FINEP/UFPE, 2009). O último indicador mostrado representa as evidências de erosão (E\_ERO) que estão presentes ao longo de toda a costa na forma de impactos visuais de erosão, sendo os casos mais graves relacionados com dano ou perda do patrimônio e com a presença de obras de proteção costeira (fig. 2.4).

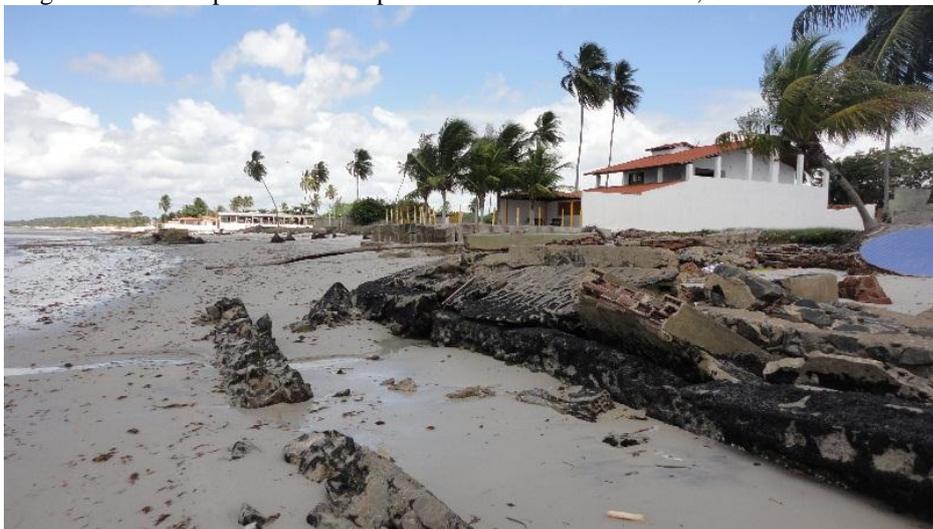
Figura 2.4 - Exemplo de dano ao patrimônio. Praia de Catuama, Goiana.

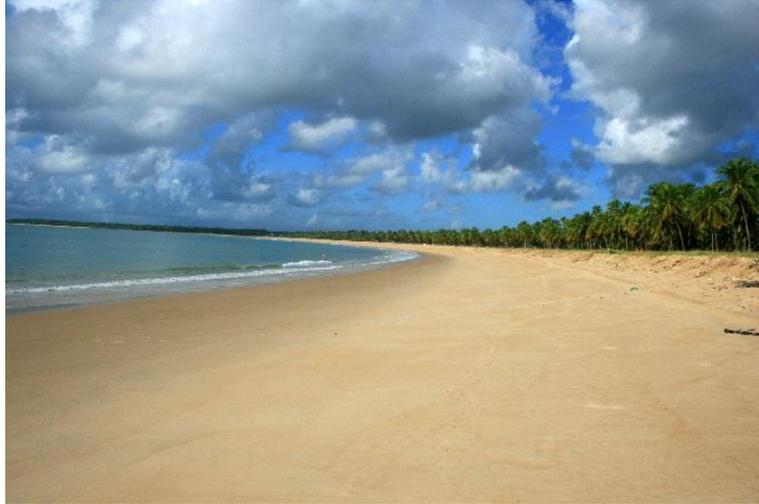
Figura 2.5 - Segmento 148, Praia de Tamandaré, Tamandaré, Setor Sul. Vulnerabilidade Baixa.

IVC o segmento foi classificado com um grau de vulnerabilidade Nulo ou Baixo. Na figura 2.5 é possível observar que e este segmento, pertencente a Praia de Tamandaré não possui indicadores de erosão, a duna está bem conservada e a urbanização, ainda incipiente, não aparece na foto. Por isso, apesar da praia ser arenosa, e exposta as ondas ela está pouco suscetível a sofrer impactos decorrentes da erosão costeira.

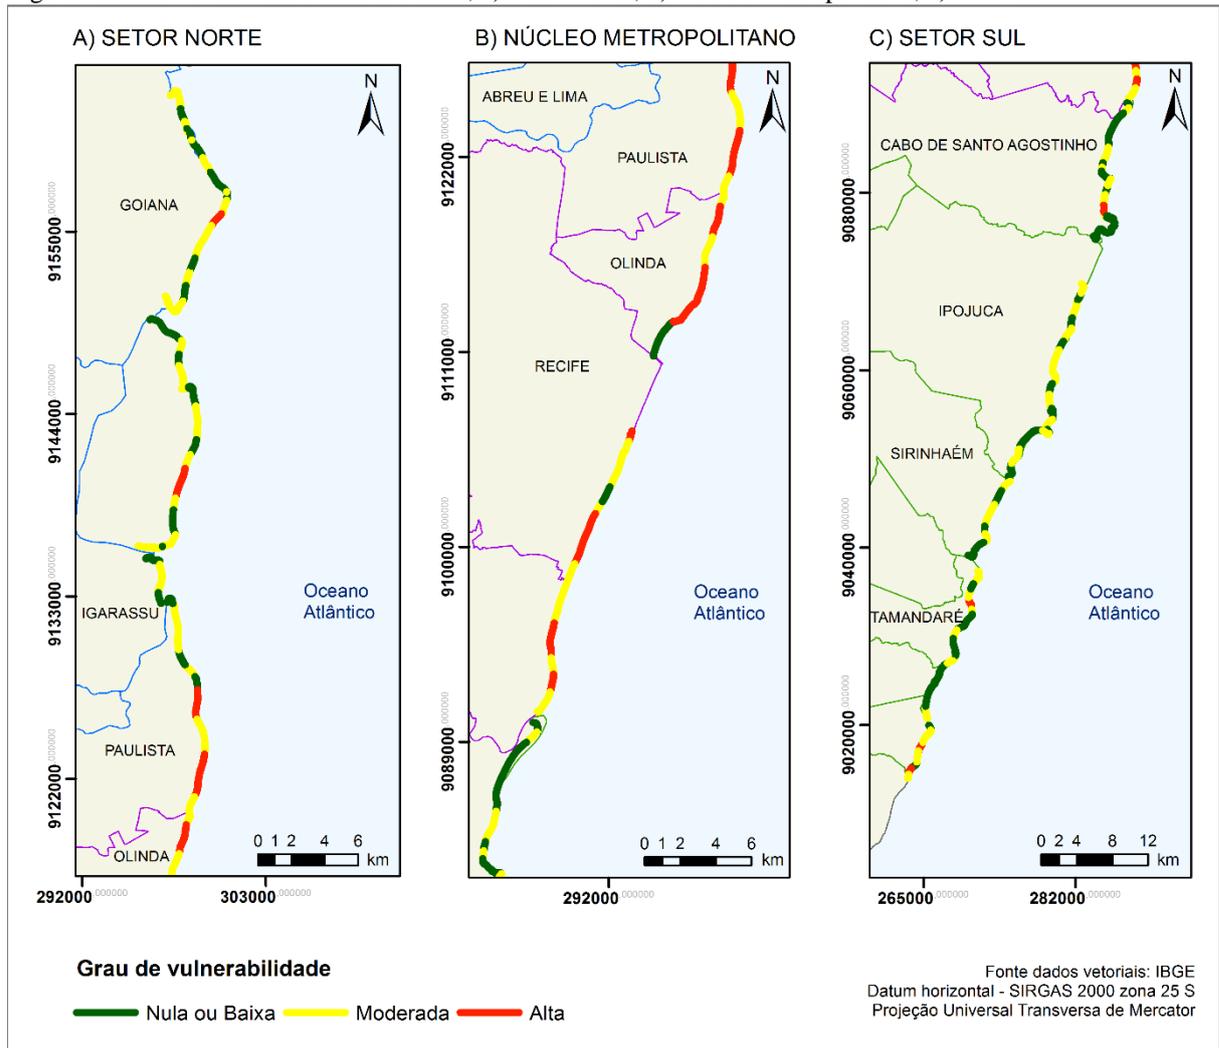
Figura 2.6 - Vulnerabilidade atual à erosão; a) Setor Norte; b) Núcleo Metropolitano; c) Setor Sul.

No Setor Norte 36% (19 km) apresenta baixa vulnerabilidade localizados principalmente em praias semi-abrigadas, como a porção norte de Goiana, a desembocadura do Rio Itapissuma e do Canal de Santa Cruz, e também no Pontal de Maria Farinha que atualmente se encontra em acreção (fig. 2.7a). Outros 50% (27 km) tem vulnerabilidade moderada, como a porção sul de Goiana que é uma região que atualmente está em erosão, assim como partes da Ilha de Itamaracá, e o norte de Paulista, que tem alta influência antrópica. O demais 14% (7 km) são de alta vulnerabilidade que estão localizados ao sul de Ilha de Itamaracá próximo ao Forte Orange, que é uma região pouco urbanizada, entretanto com alta taxa de erosão e exposta as ondas incidentes; outro ponto é o sul de Paulista com um processo intenso de erosão, alta urbanização e muitas interações antrópicas na linha de costa (fig. 2.6a e 2.7b).

No Núcleo Metropolitano apenas 7% (2 km) do litoral tem baixa vulnerabilidade à erosão que estão localizados em um pequeno trecho da Praia de Boa Viagem em Recife e na Praia del Chifre, no sul de Olinda, esta última é uma estreita barreira entre o mar e o Rio Beberibe, é uma região desabitada e está em ótimo estado de conservação. Cerca de 50% (14 km) tem vulnerabilidade moderada, nestas áreas a linha de costa está estável e as dunas estão em bom estado de conservação, entretanto, como em todo o setor, a densidade demográfica é alta e a urbanização está próxima da linha de costa. A maior extensão do Núcleo Metropolitano, 43% (12 km), tem alta vulnerabilidade, uma consequência de alteração morfológica da praia com construções próximas da linha de costa e das evidências de erosão, como a estabilização da mesma com obras de proteção costeira (fig. 2.6b e 2.7c).

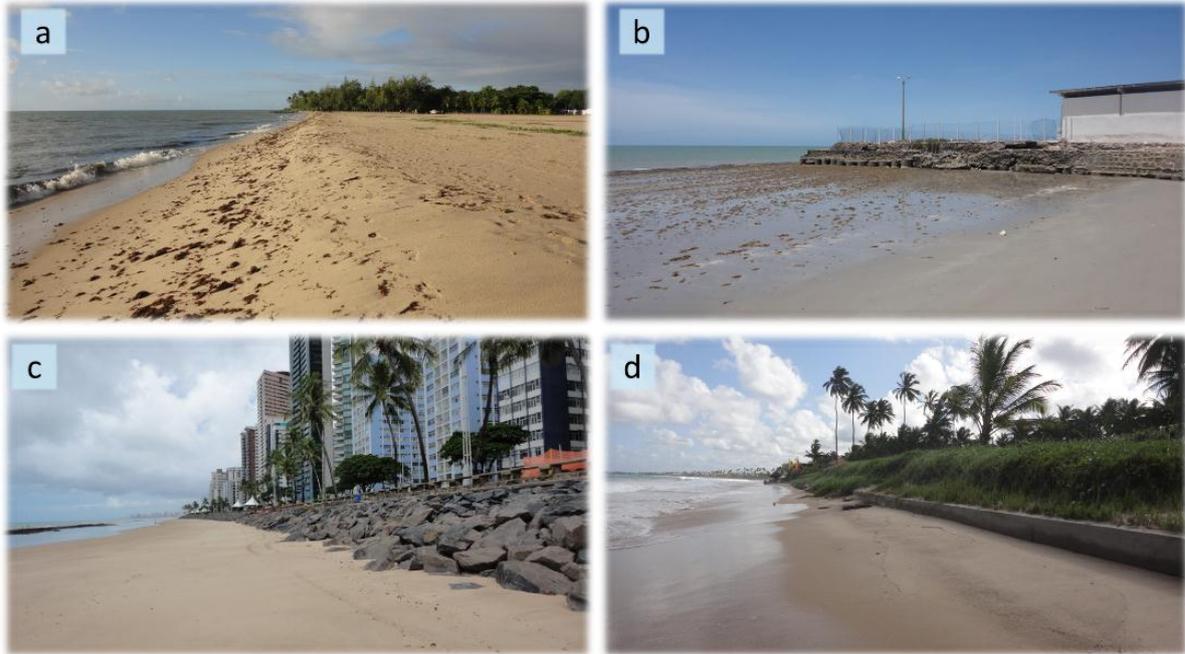
Figura 2.7 - Graus de vulnerabilidade; a) Pontal de Maria Farinha - vulnerabilidade baixa; b) Praia dos Quatro Cantos - vulnerabilidade Alta; c) Praia de Boa Viagem - vulnerabilidade Alta; d) Praia do Cupe - vulnerabilidade Moderada.

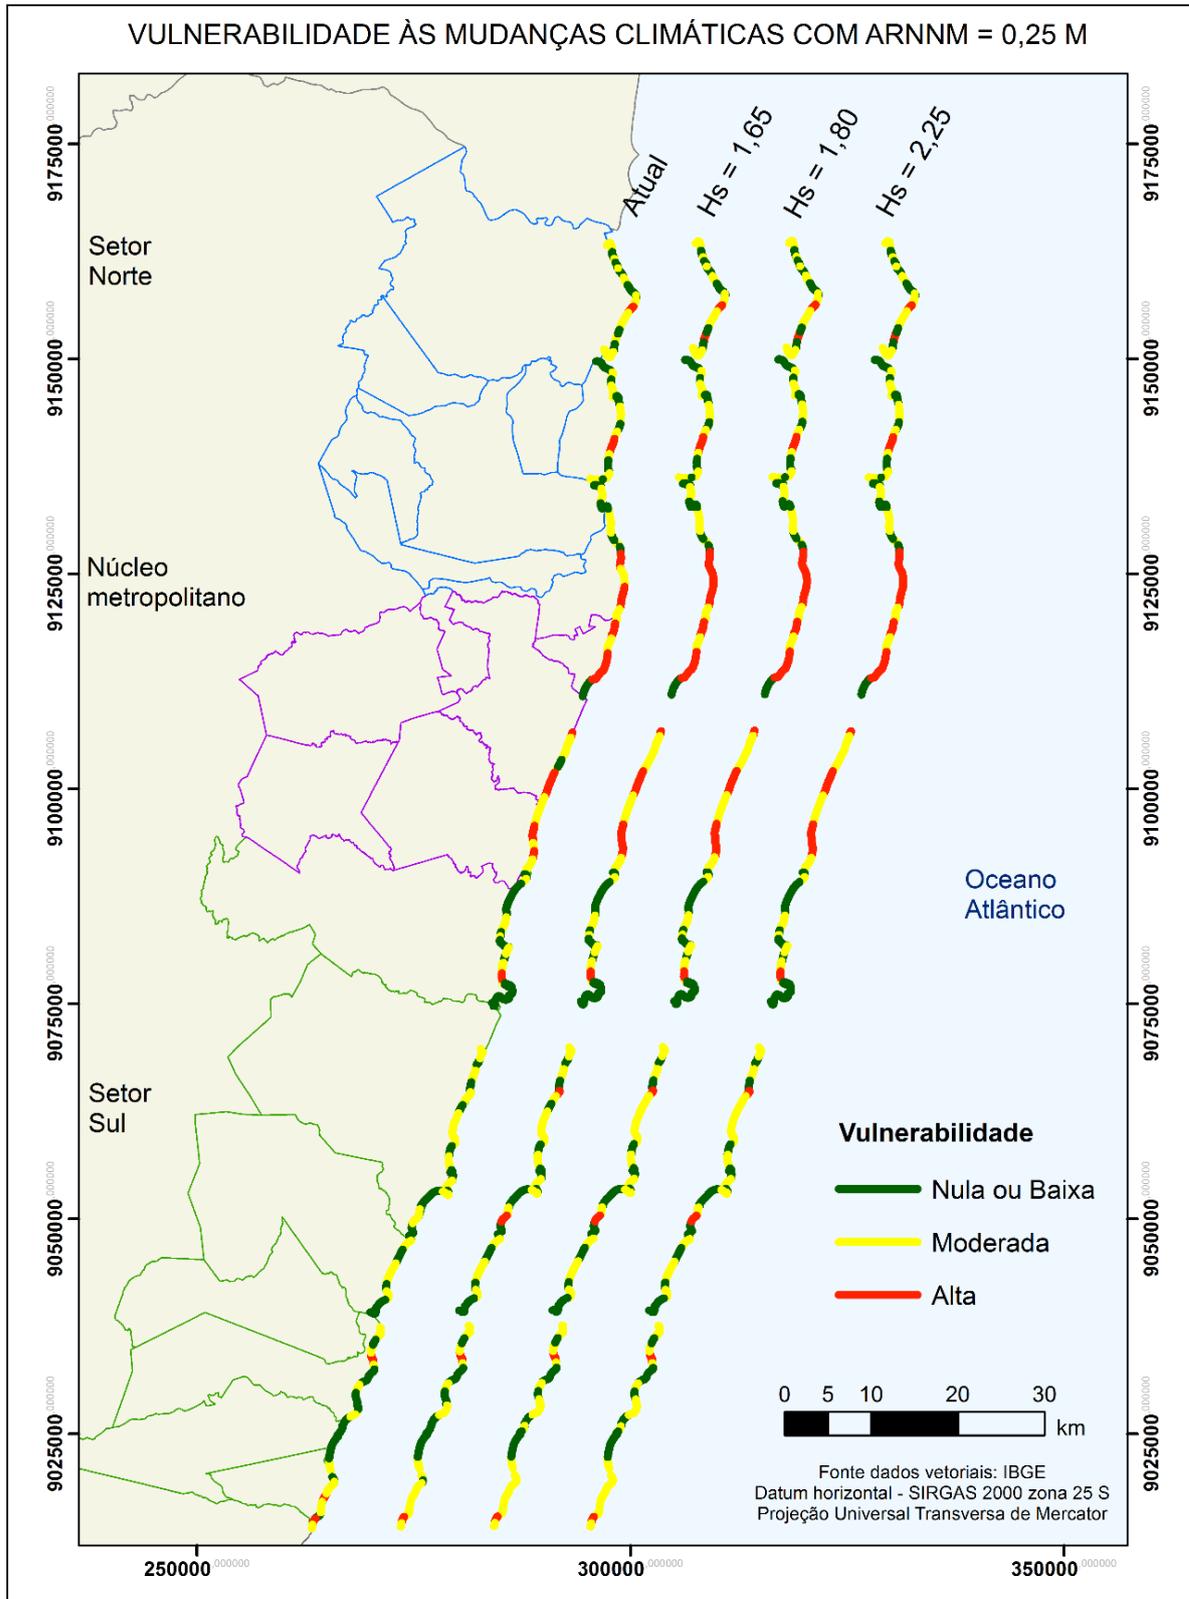
Figura 2.8 - Vulnerabilidade à erosão costeira e às mudanças climáticas. Vulnerabilidade atual, linha mais à esquerda, com  $H_s = 1,5$  m ARNNM=0 m. Projeções com ARNNM de 0,25 m, e  $H_s$  de 0,15; 0,30; 0,75 m.

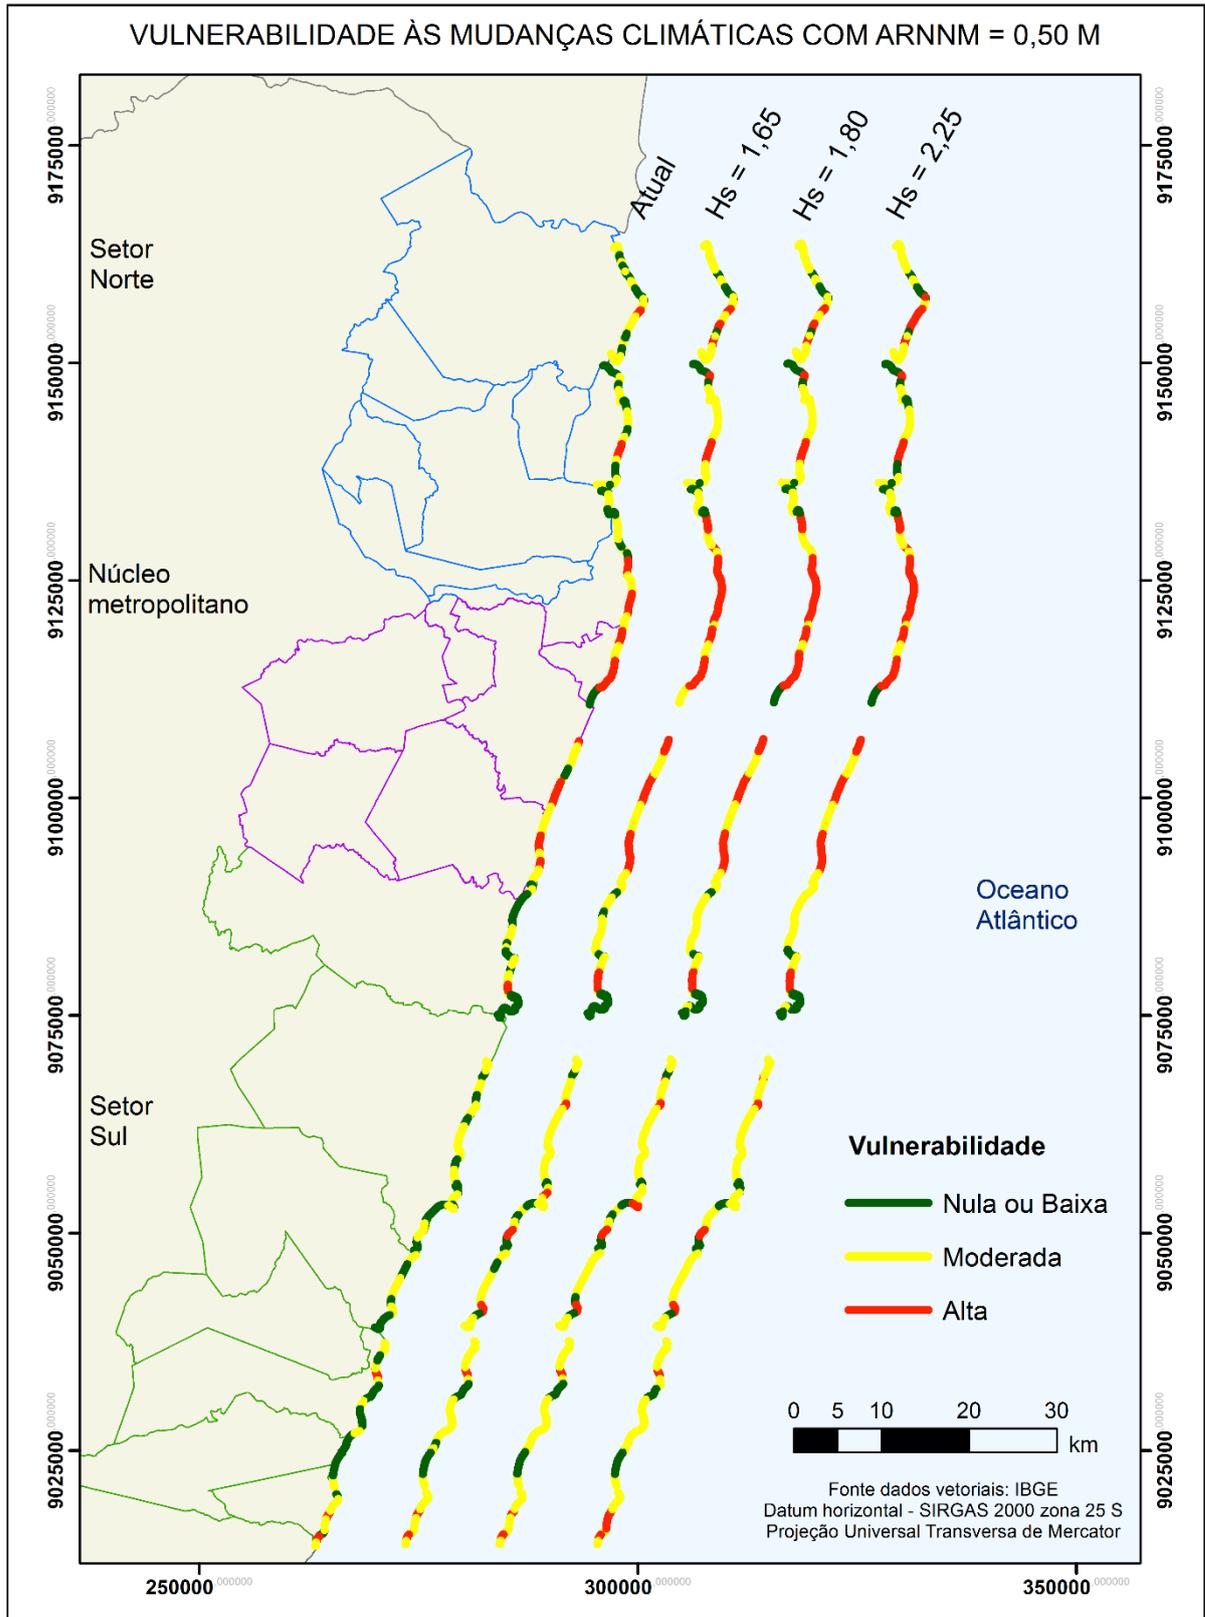
Figura 2.9 - Vulnerabilidade à erosão costeira e às mudanças climáticas. Vulnerabilidade atual, linha mais à esquerda, com  $H_s = 1,5$  m ARNNM=0 m. Projeções com ARNNM de 0,25 m, e  $H_s$  de 0,15; 0,30; 0,75 m.

Os seguintes três cenários apresentados mostram a vulnerabilidade para o aumento no ARNMM de 0,50 m. Juntamente com aumentos na altura significativa de onda ( $H_s$ ) de 0,15; 0,30; 0,75 m (fig. 2.9). Nestas projeção o litoral de Pernambuco terá 37 km praias com vulnerabilidade mais altas que a atual o que os torna mais preocupantes que os primeiros cenários apresentados.

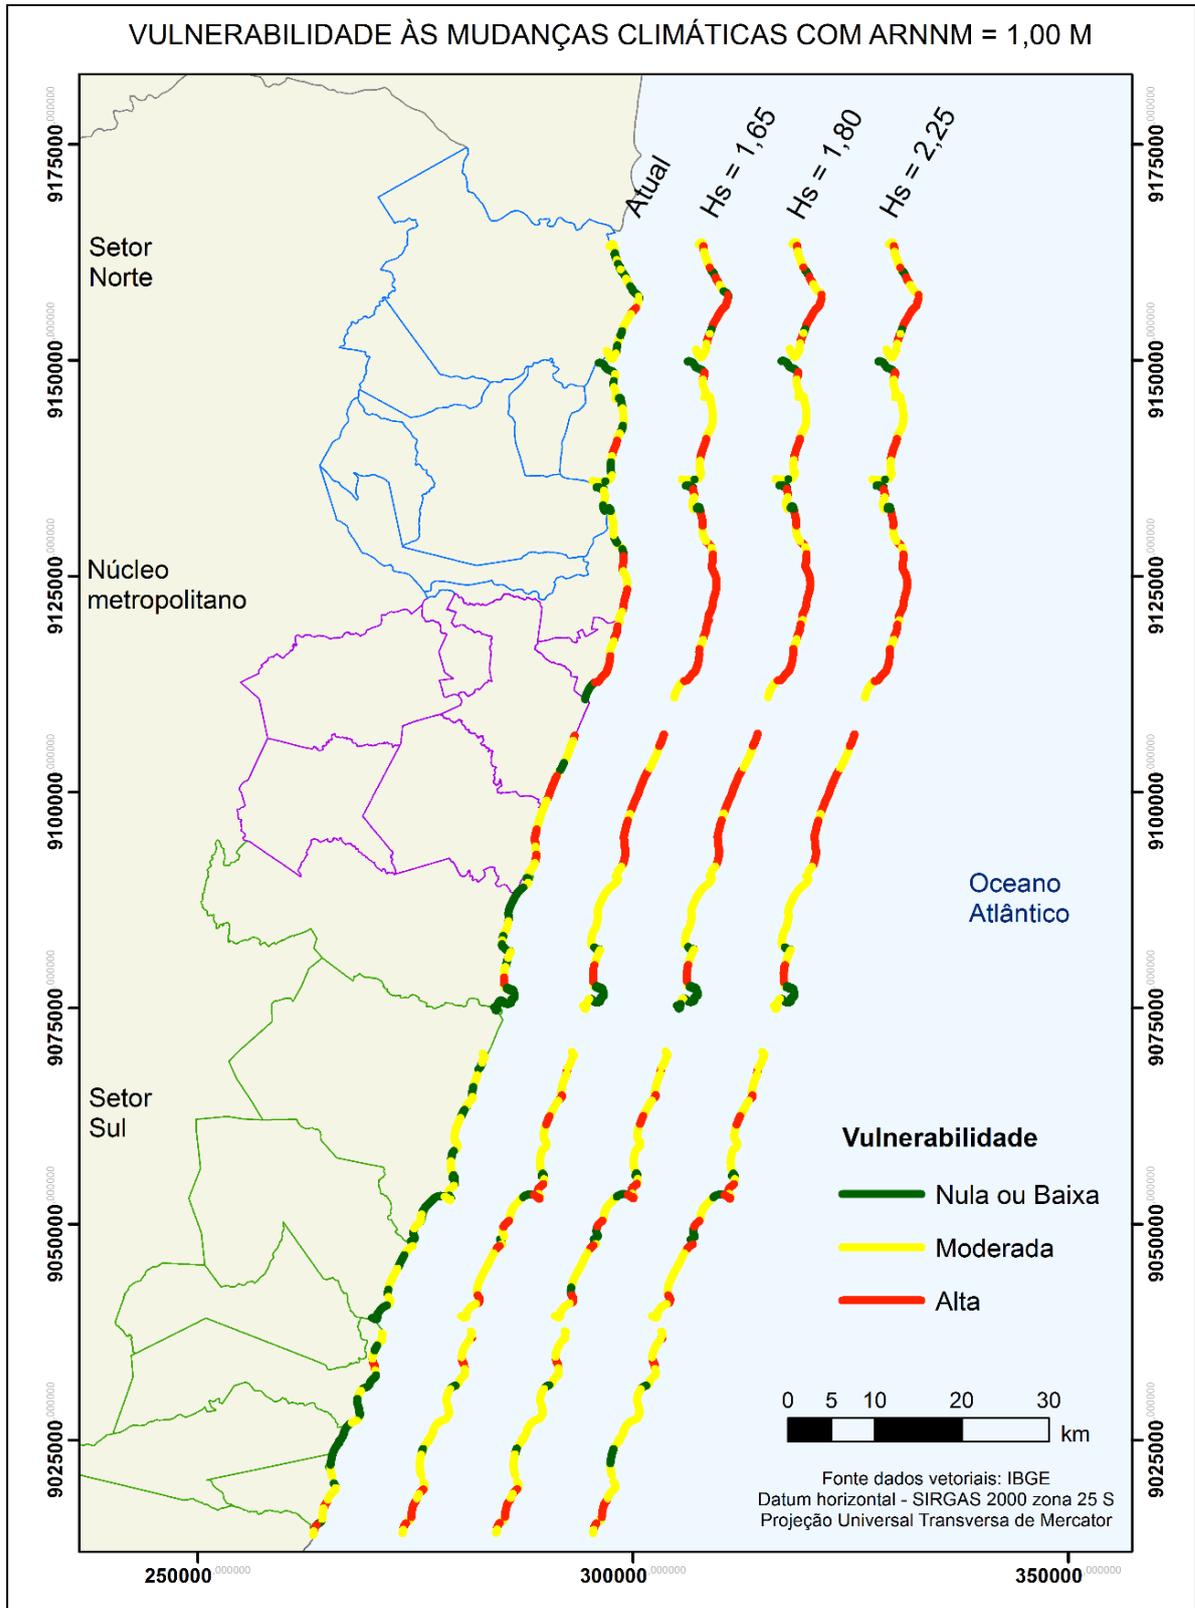
Figura 2.10 - Vulnerabilidade à erosão costeira e às mudanças climáticas. Vulnerabilidade atual, linha mais à esquerda, com  $H_s = 1,5$  m ARNNM=0 m. Projeções com ARNNM de 0,25 m, e  $H_s$  de 0,15; 0,30; 0,75 m.

Os últimos três cenários apresentam a vulnerabilidade para o aumento no ARNMM de 1,00 m. Juntamente com aumentos na altura significativa de onda ( $H_s$ ) de 0,15; 0,30; 0,75 m (fig. 2.10). Estes cenários mostram uma situação crítica, pois 50 km do litoral tem a vulnerabilidade à erosão costeira elevadas. Isso significa que cerca de 90% do litoral terá vulnerabilidade de moderada à alta.
