VULNERABILIDADE À EROSÃO COSTEIRA E MUDANÇAS CLIMÁTICAS  
ATRAVÉS DE INDICADORES EM PERNAMBUCO, BRASIL

Dissertação apresentada como requisito parcial à obtenção do grau de Mestre pelo Programa de Pós-Graduação em Oceanografia, Centro de Tecnologia e Geociências da Universidade Federal de Pernambuco.

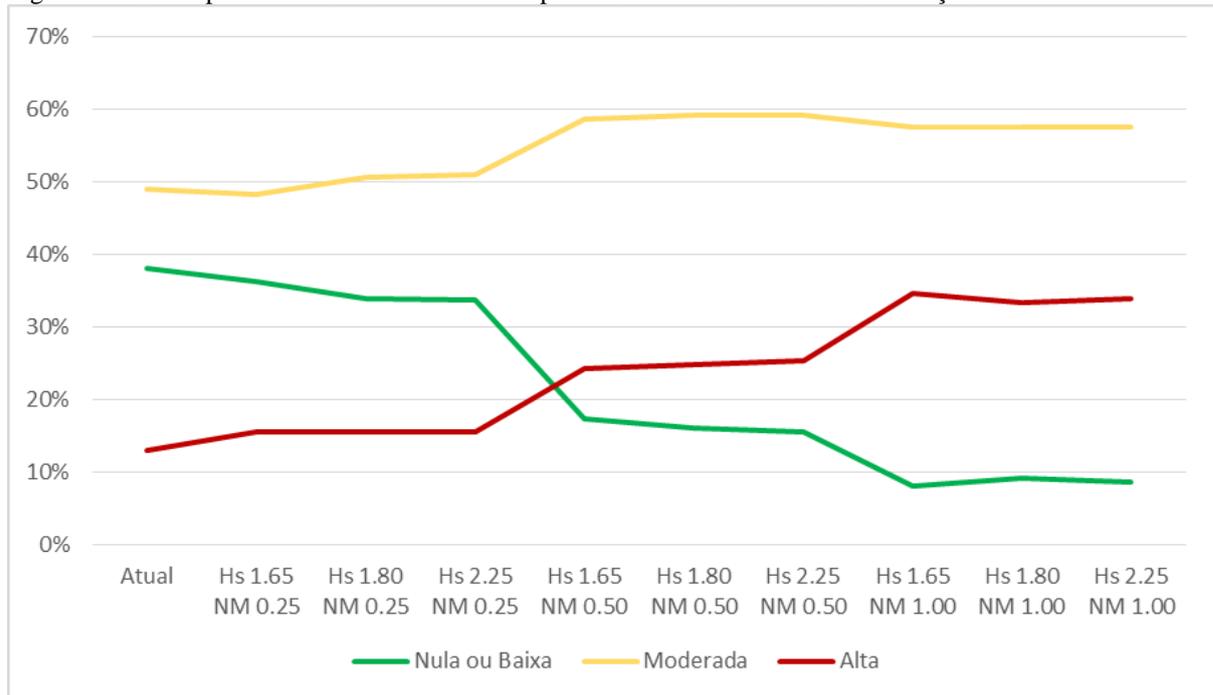
Figura 2.11 - Comportamento da vulnerabilidade para os diferentes cenários de mudanças climáticas analisadas.

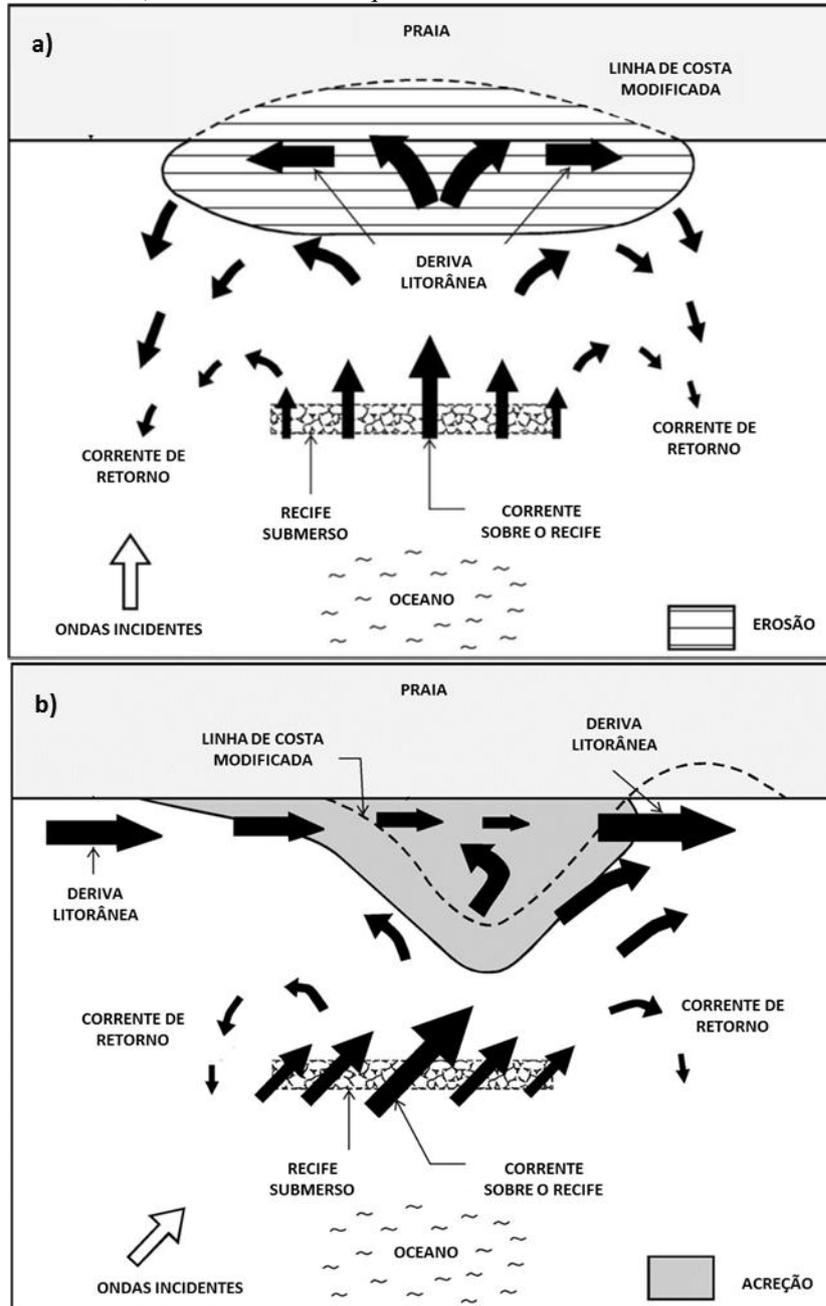
Figura 3.1 - Representação do transporte litorâneo e configuração da linha de costa em áreas com recifes submersos a) Linha de costa paralela às ondas incidentes; b) Linha de costa oblíqua às ondas incidentes.

RANASINGHE & TURNER (2006) mostram que a energia das ondas é reduzida ao passar pelos recifes, entretanto as correntes geradas pela onda juntamente com a deriva litorânea podem causar focos de erosão na costa, mesmo com ondas de menor intensidade. Além destes outros parâmetros também condicionam a dinâmica costeira, como, por exemplo, a

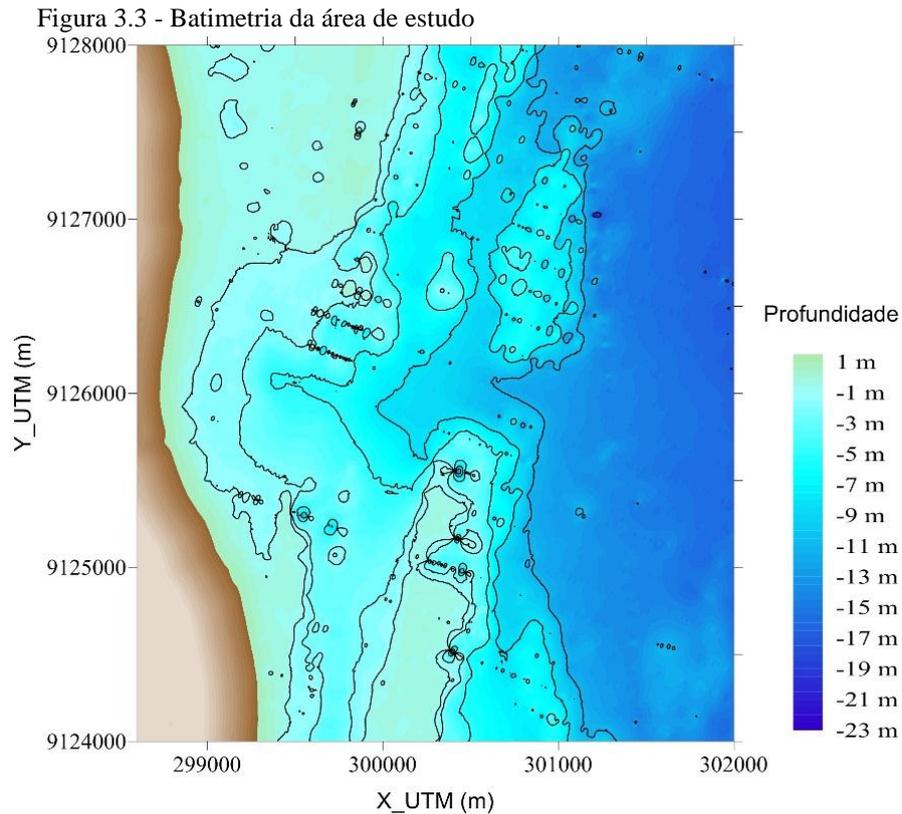
Devido à existência do recife, a batimetria local, exibe um padrão complexo (fig. 3.3).

A batimetria mostrada na figura 3.3 mostra a formação de um canal perpendicular à praia desde a abertura dos recifes até a costa, o que corrobora com os resultados encontrados, uma vez que no canal, zona de maior profundidade, as ondas se propagam dissipando progressivamente a energia. Enquanto na área protegida por recifes, mais rasa, as ondas quebram antes de chegar à costa. Como foi possível observar na figura 3.4a, de altura de onda.

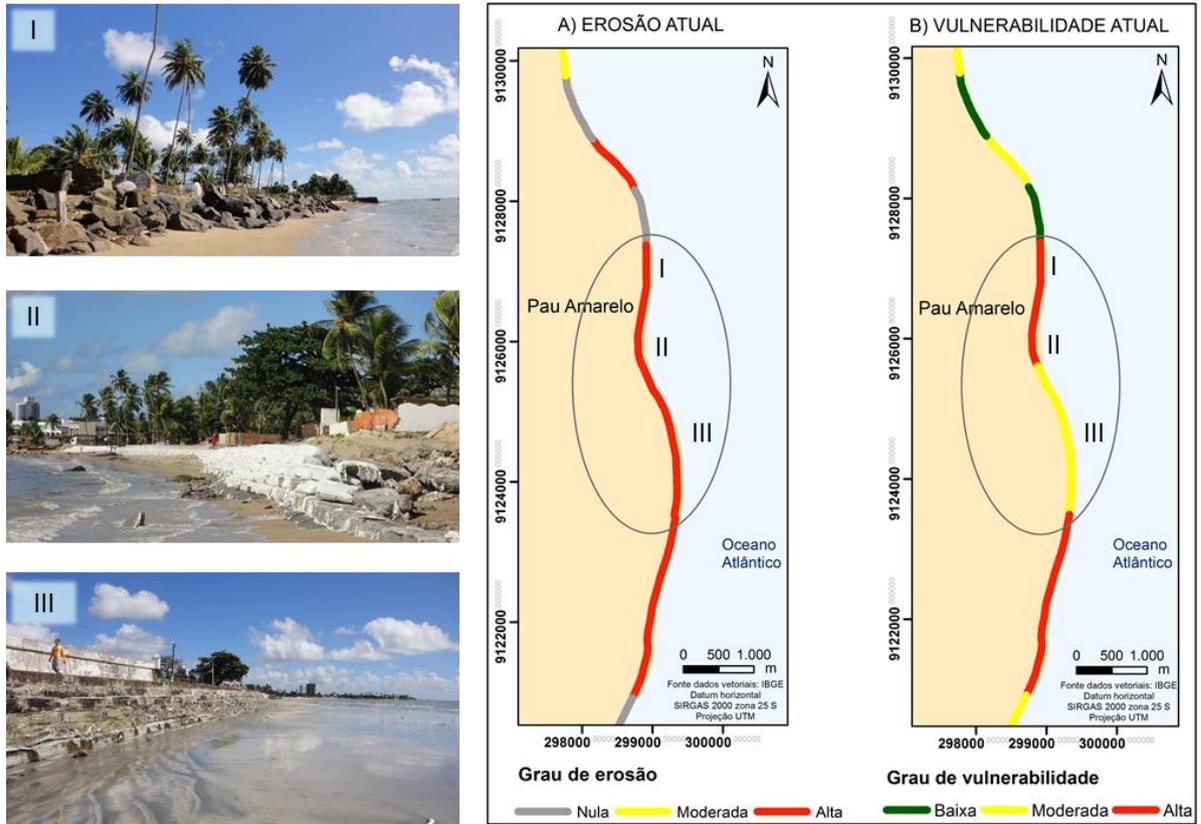
Figura 3.4 – Praia de Pau amarelo. a) Situação atual de erosão; b) Vulnerabilidade atual à erosão; I mostra o ponto de coleta na parte norte da baía, II mostra o ponto na parte central e III mostra o ponto na parte sul da baía.

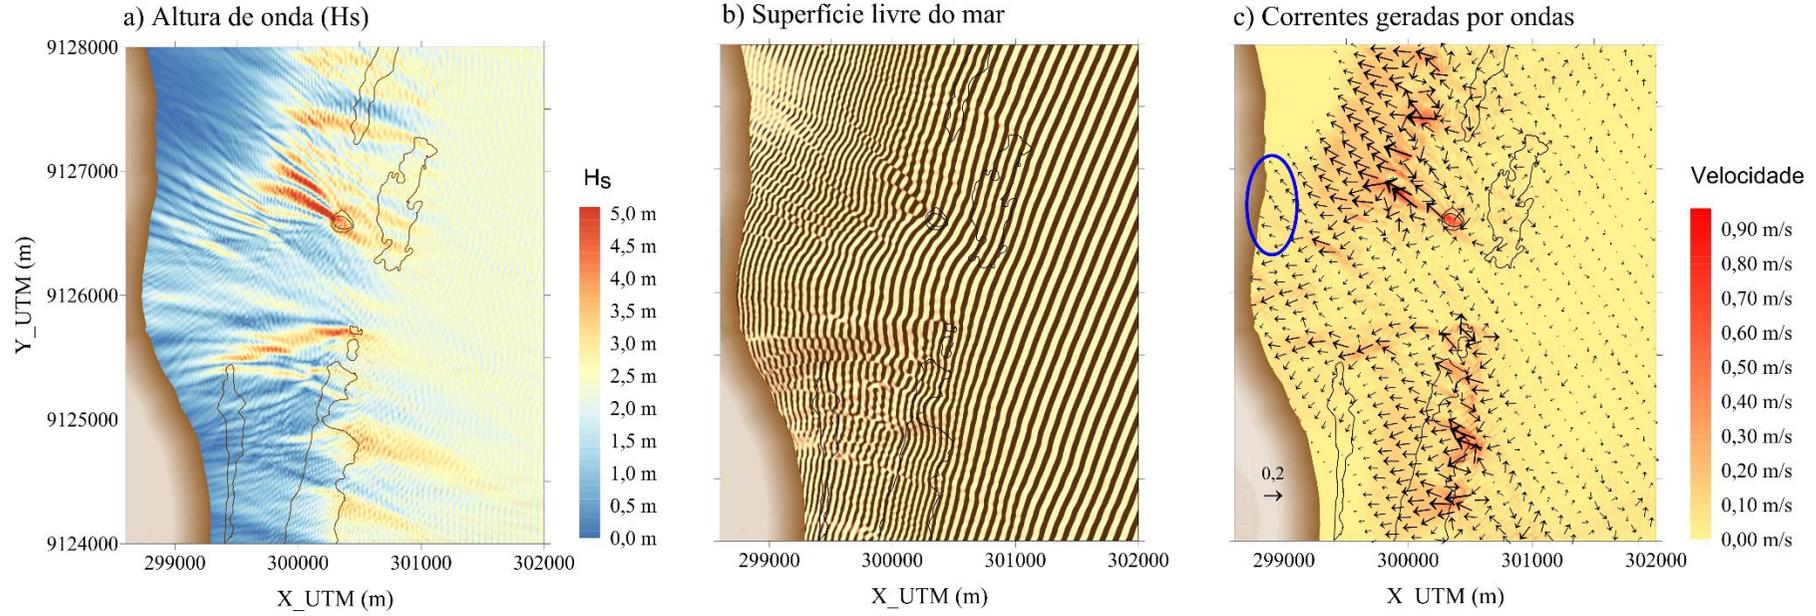
Figura 3.5 - Circulação hidrodinâmica em Pau Amarelo; a) Padrão de altura de onda ( $H_s$ ); b) Superfície instantânea do mar; c) Correntes geradas por ondas, o círculo azul marca um foco de energia; para as condições hidrodinâmicas atuais  $H_s = 1,3$  m,  $T_p = 7$  s,  $\theta = 112,5^\circ$ ,  $MTL = 1,7$  m.

HUR, LEE & CHO (2012) analisaram uma praia com dois quebra-mares submersos, usando um modelo tridimensional, e concluíram que a energia que chega à costa é menor, a altura das ondas também, e o run-up é menor em frente a abertura dos quebra-mares e mais alta nas áreas adjacentes. Semelhante ao que foi observado no presente estudo, que mesmo sem dados de run-up pode-se observar a maior altura de onda nestes locais.

O gráfico de velocidade de correntes mostra uma circulação em duas células, uma no sentido sul e outra rumo ao norte da baía, sendo que a última é mais intensa que a primeira (fig. 3.4c). A corrente litorânea no litoral de Pernambuco é predominantemente dirigida para norte sendo intensificada pela circulação em célula rumo ao norte. Enquanto na célula sul a corrente litorânea perde velocidade por ter direção oposta à circulação gerada por ondas. Corroborando outra vez a maior taxa de erosão na parte norte da baía.

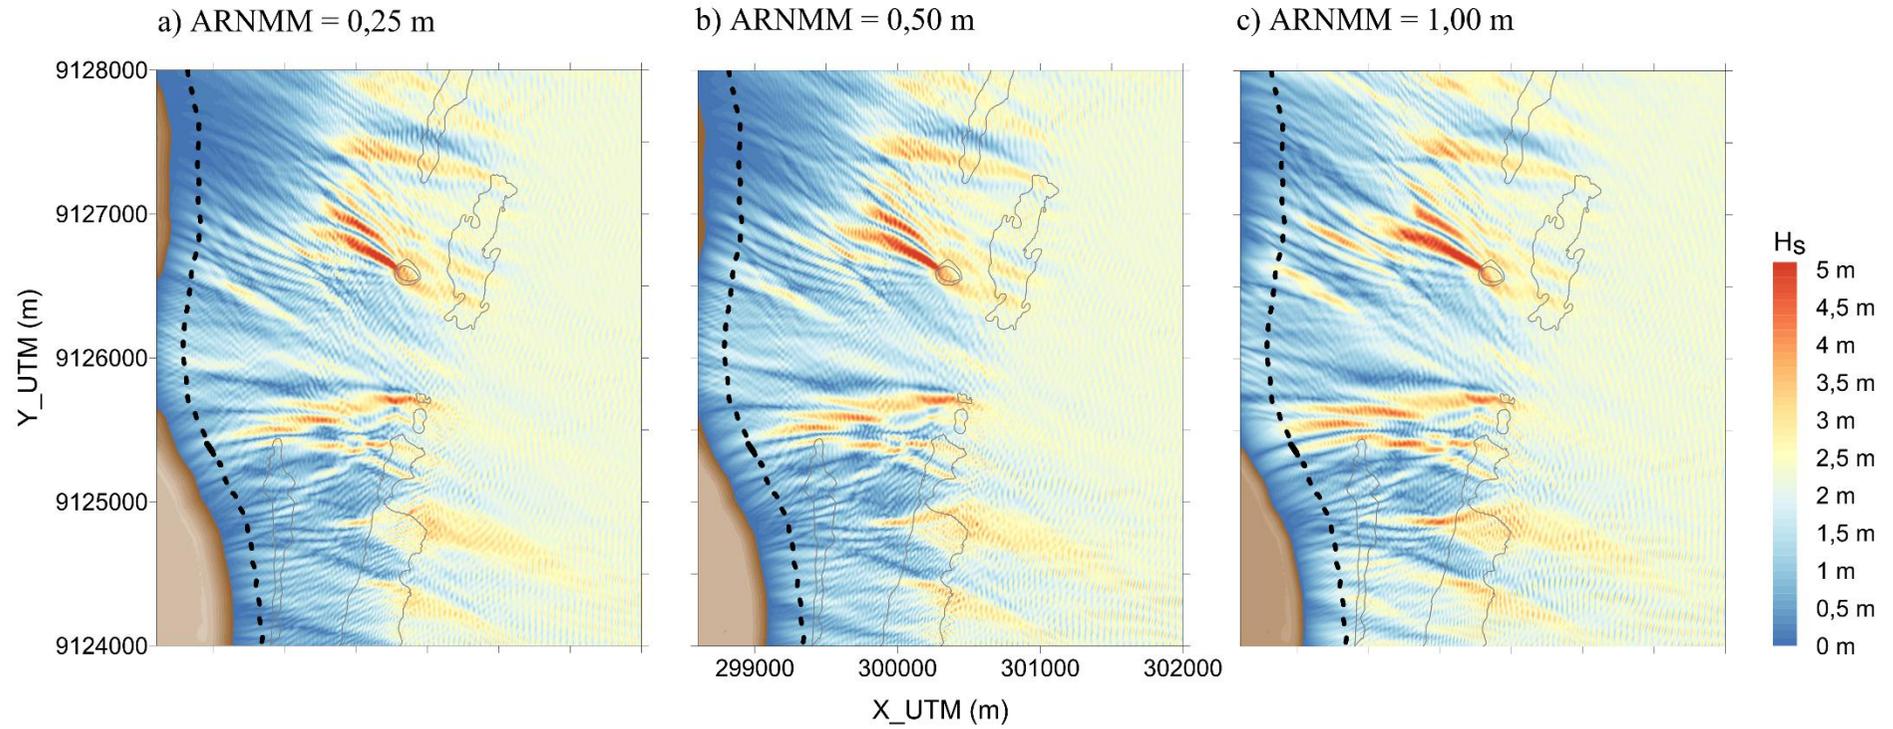
Figura 3.6 - Altura de onda para cenários de mudanças climáticas, sendo os parâmetros  $H_s = 2,25$  m;  $T_p = 8$  s;  $\theta = 112,5^\circ$  comuns para os três cenários; a) ARNMM de 0,25 m; b) ARNMM de 0,50 m; c) ARNMM de 1,00 m
