**MAPA DE RISCO DE DESLIZAMENTO E EROSÃO EM ENCOSTAS COM  
OCUPAÇÕES DESORDENADAS NO MUNICÍPIO DE ABREU E LIMA - PE**

Dissertação apresentada à Pós-Graduação em Engenharia Civil do Centro de Tecnologia e Geociências da Universidade Federal de Pernambuco, como requisito para obtenção do grau de Mestre em Engenharia Civil, área de concentração: Geotecnia.

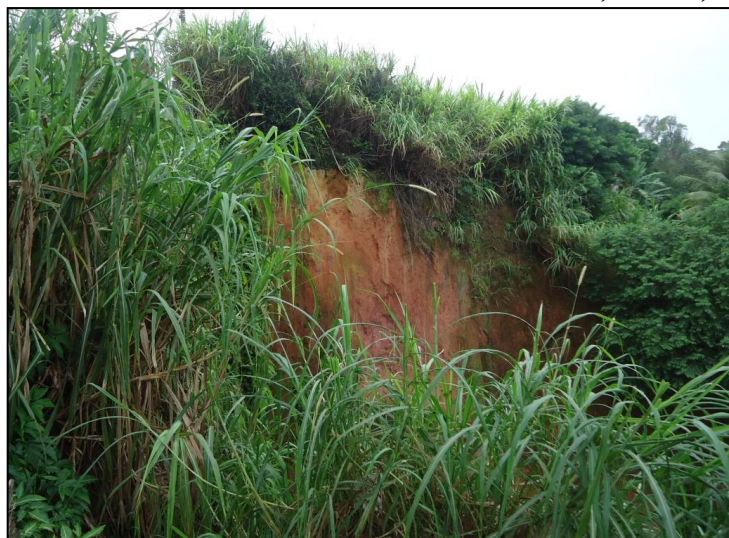
Foto 4.3 - Processo erosivo em Latossolo Amarelo. Local: Rua 137, Caetés I, Abreu e Lima

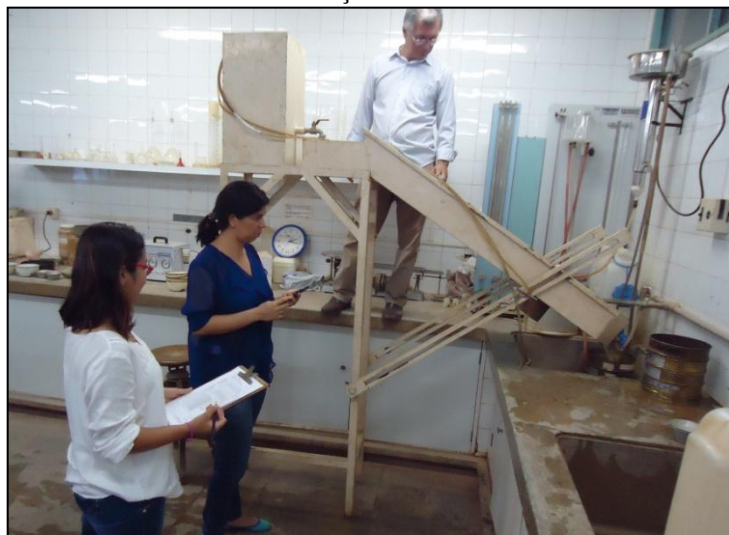
Foto 4.13 – Realização de ensaio Inderbitzen

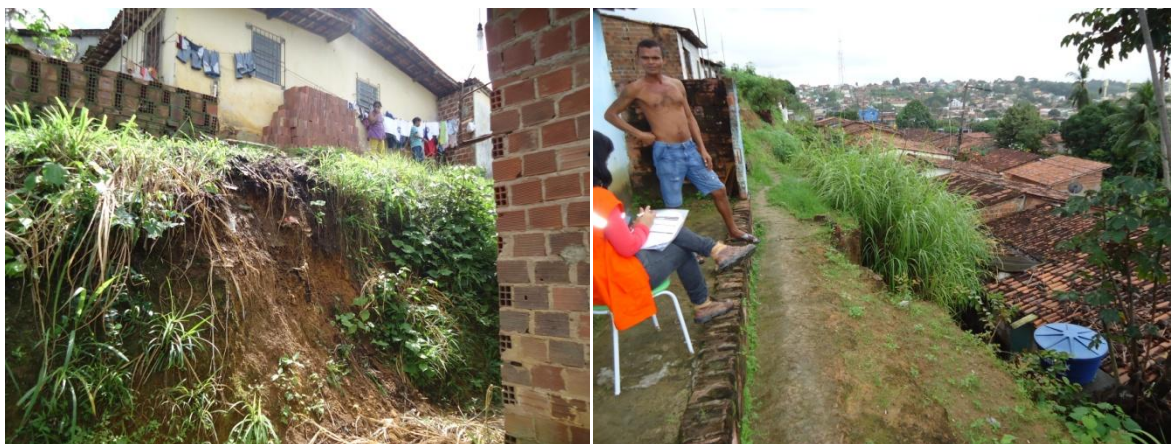
Foto 6.2 – (a) Proximidade da casa em relação ao topo do talude apresentando risco de deslizamento. Local: Setor 4; (b) Proximidade de casas em relação ao topo do talude (risco de deslizamento), e proximidade de casas em relação à base do talude (risco de soterramento). Local: Setor 2.

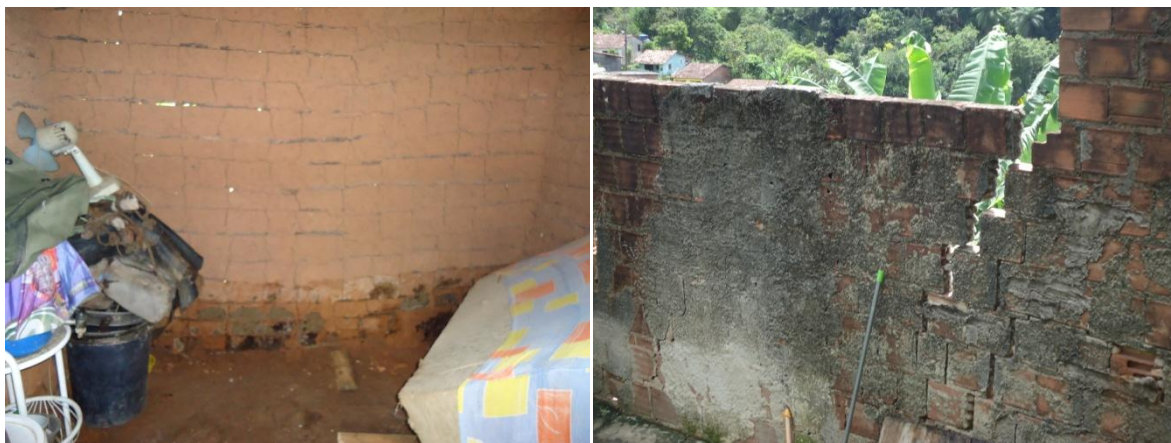
Foto 6.4 – (a) Casa com paredes de taipa. Local: Setor 2 ; (b) muro de casa com fissuras devido à ocorrência de deslizamento. Local: Setor 2.

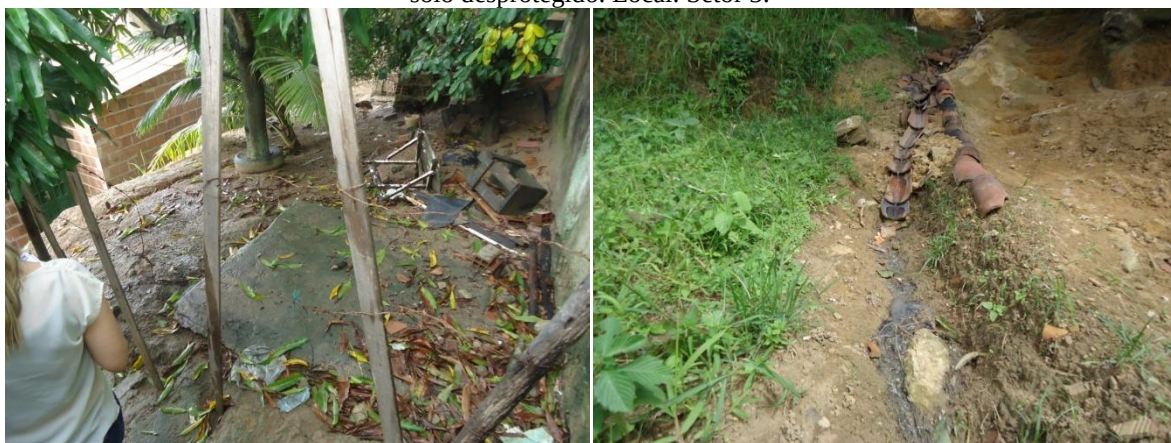
Foto 6.7 – (a) Construção de fossa rústica em encosta. Local: Setor 11; (b) Lançamento de águas servidas sobre o solo desprotegido. Local: Setor 3.

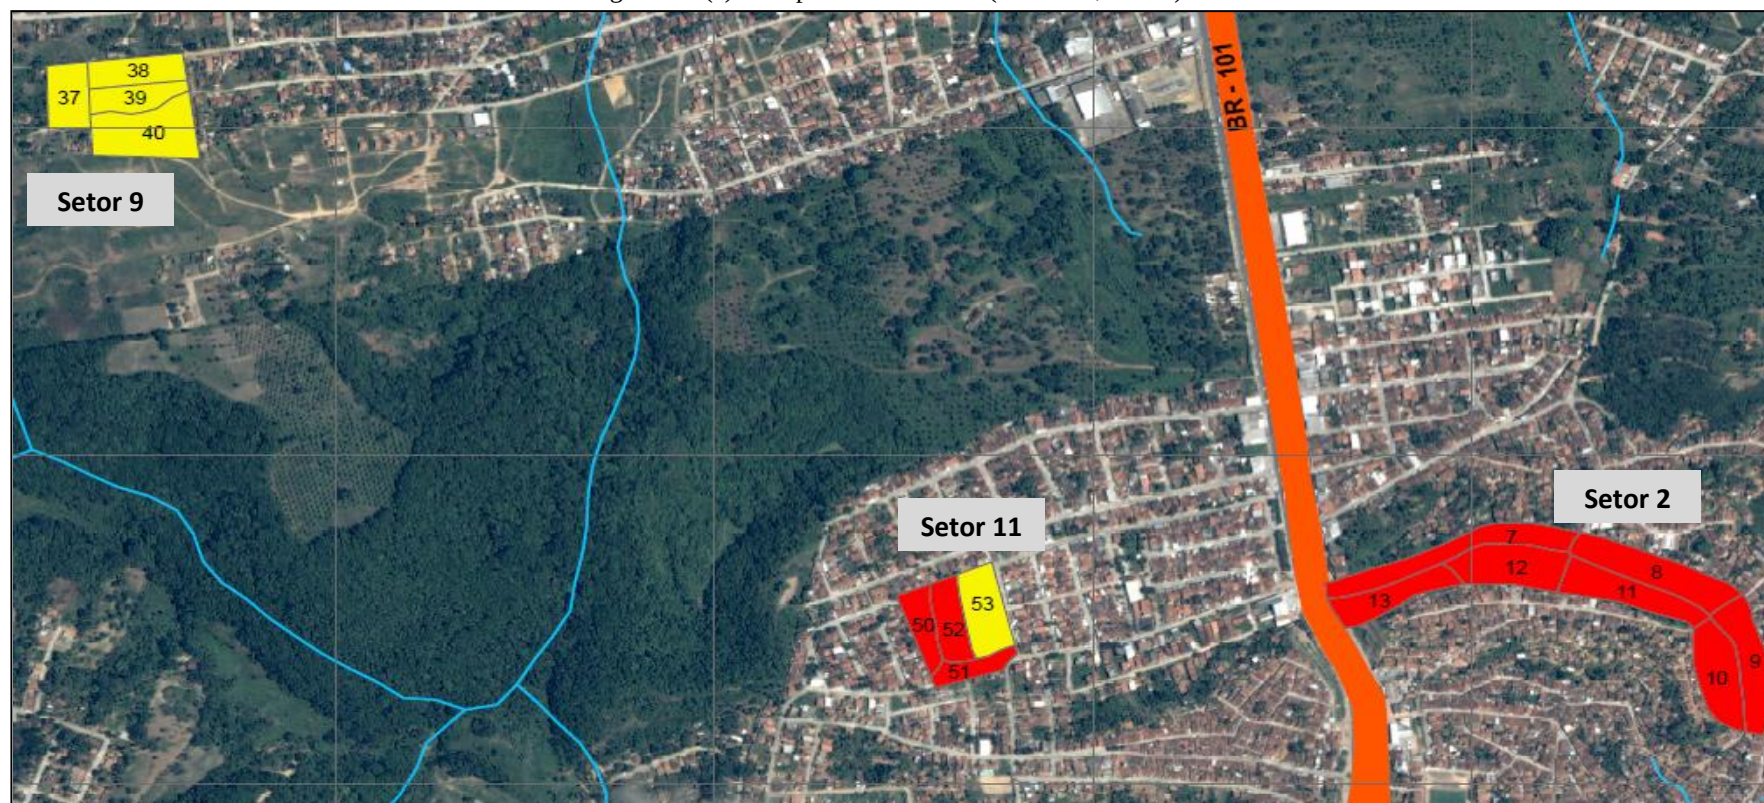
Figura 6.5 (a) – Mapa de Risco Final (Setores 2, 9 e 11) <sup>(1)</sup>
