ANÁLISE DAS CARACTERÍSTICAS HIDROLÓGICAS E FITOSSOCIOLÓGICAS
DA MATA CILIAR NUM TRECHO DO RIO SIRINHAÉM (PE)

Dissertação apresentada ao Programa de Pós Graduação em Engenharia Civil, área de concentração Tecnologia Ambiental e Recursos Hídricos, do Centro de Tecnologia e Geociências da Universidade Federal de Pernambuco, como parte dos requisitos para obtenção do grau de Mestre, defendida no dia 29 de julho de 2016.

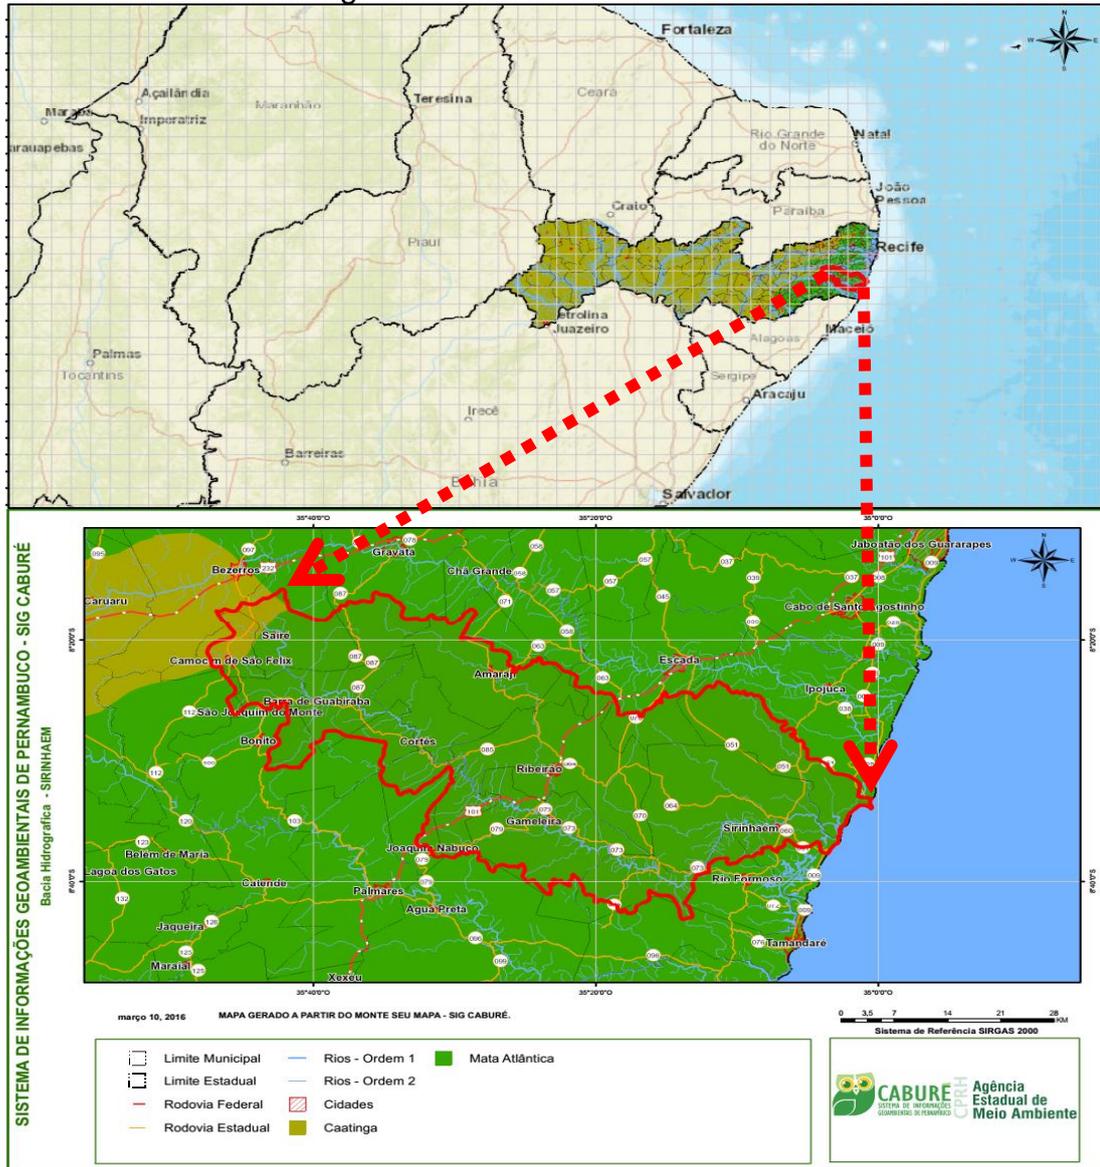
Figura 2 - Bacia do Rio Sirinhaém.

Respectivamente, a bacia litorânea do Rio Sirinhaém (Figura 2) possui uma área de drenagem de 2.069,60Km², a nascente fica no Bioma Caatinga na Cidade de Camocim de São Felix, em seguida, em sua maior extensão o Rio atravessa o Bioma Mata Atlântica até desaguar no Oceano Atlântico no Município de Sirinhaém (CPRH, 2015).

O Rio Sirinhaém é o principal curso d'água da bacia, sua extensão é de aproximadamente 158 km, atravessando as sedes municipais de Cortês, Gameleira e Sirinhaém. Destacam-se como principais afluentes na margem esquerda: os riachos do Sangue e os rios Amaraji, Camaragibe, Tapiruçu e Sibiró; e, na margem direita: os riachos Seco, Tanque de Piabas e Várzea Alegre, Córrego Sabiá e Rio Cuiambuca. O afluente mais importante é o Rio Amaraji que nasce no município de Gravatá. Sua extensão de aproximadamente 65 km drena as águas provenientes das cidades de Gravatá, Amaraji, Ribeirão e Gameleira (APAC, 2016).

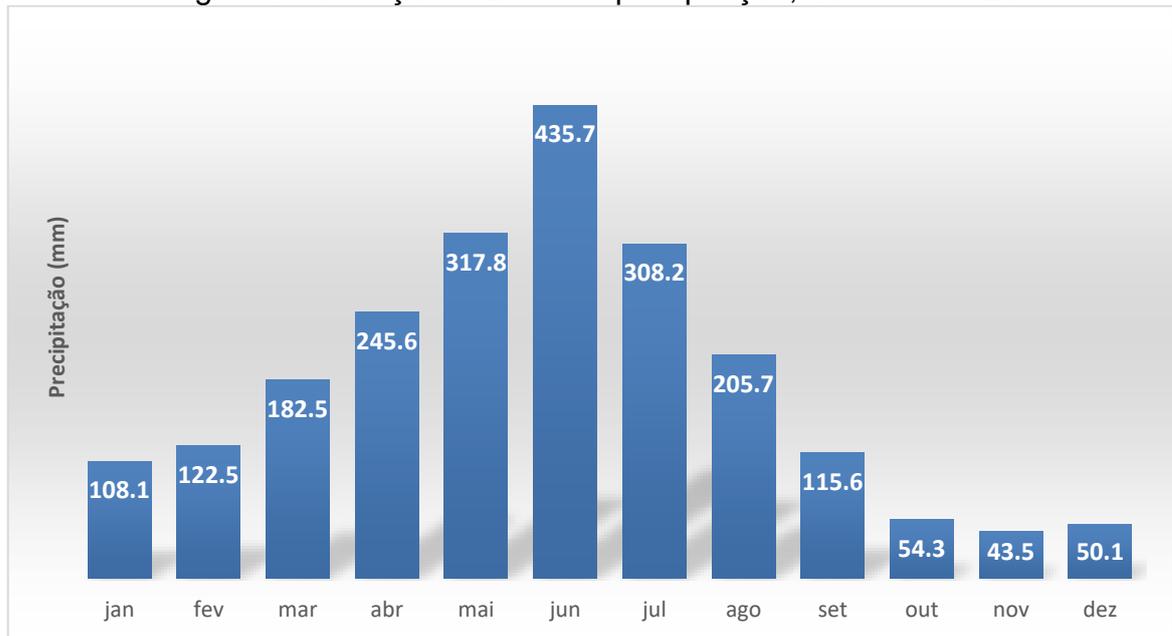
Figura 3 - Variação sazonal da precipitação, Sirinhaém-PE.

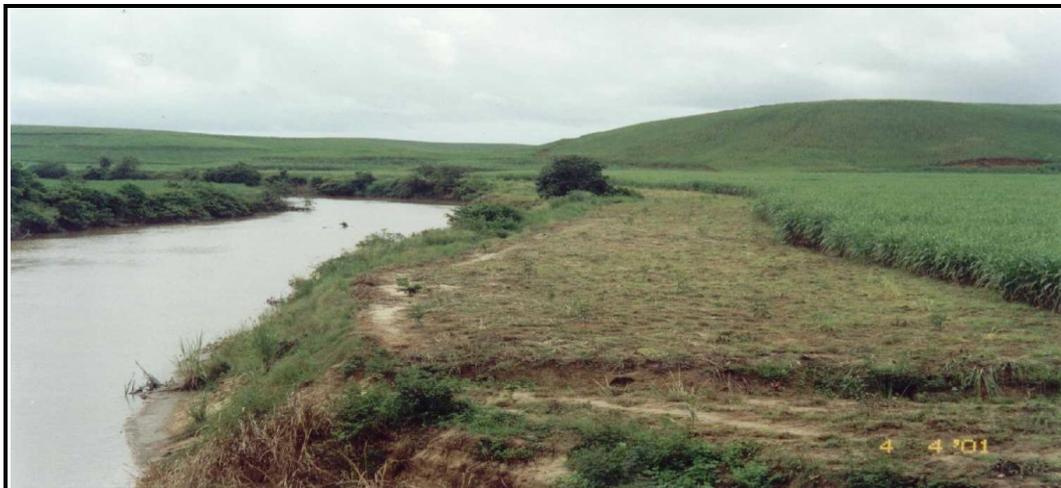
Figura 5 – Início da restauração da mata ciliar do Rio Sirinhaém, engenho Palma no ano de 2001.

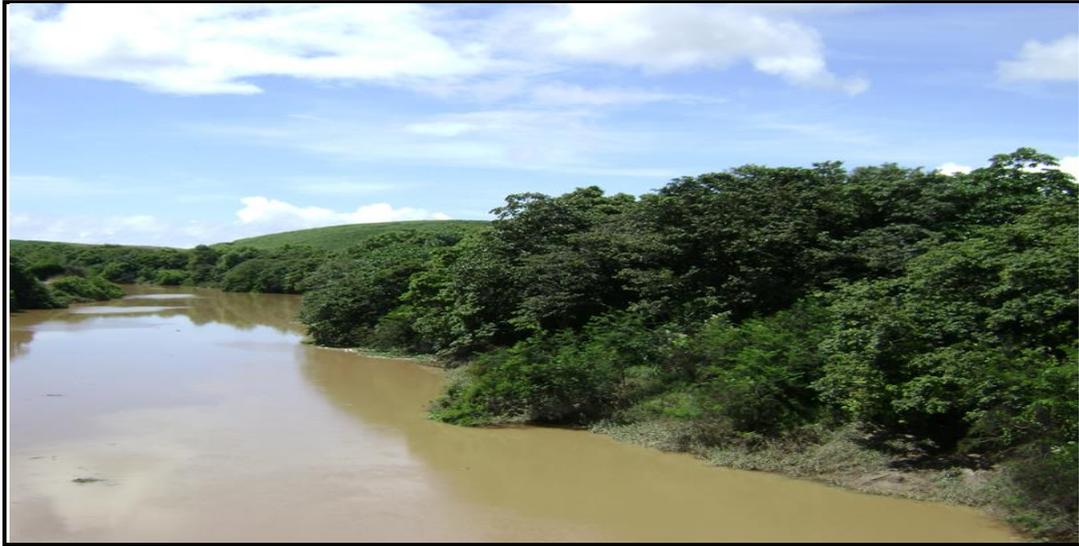
Figura 6 – Estado da restauração da mata ciliar do Rio Sirinhaém, engenho Palma no ano de 2009.

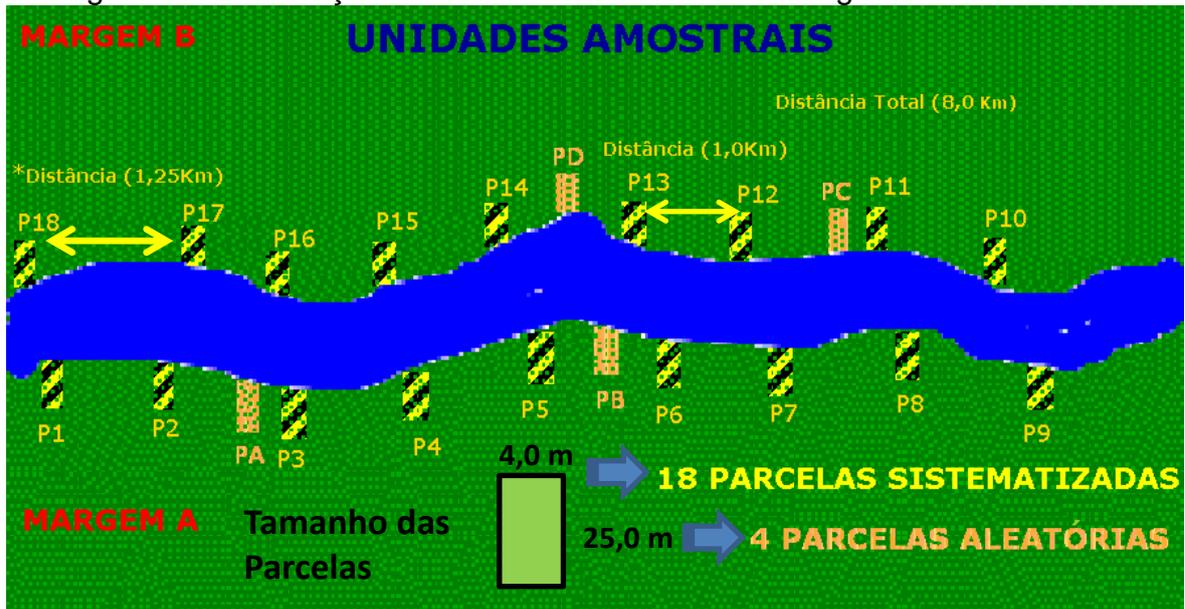
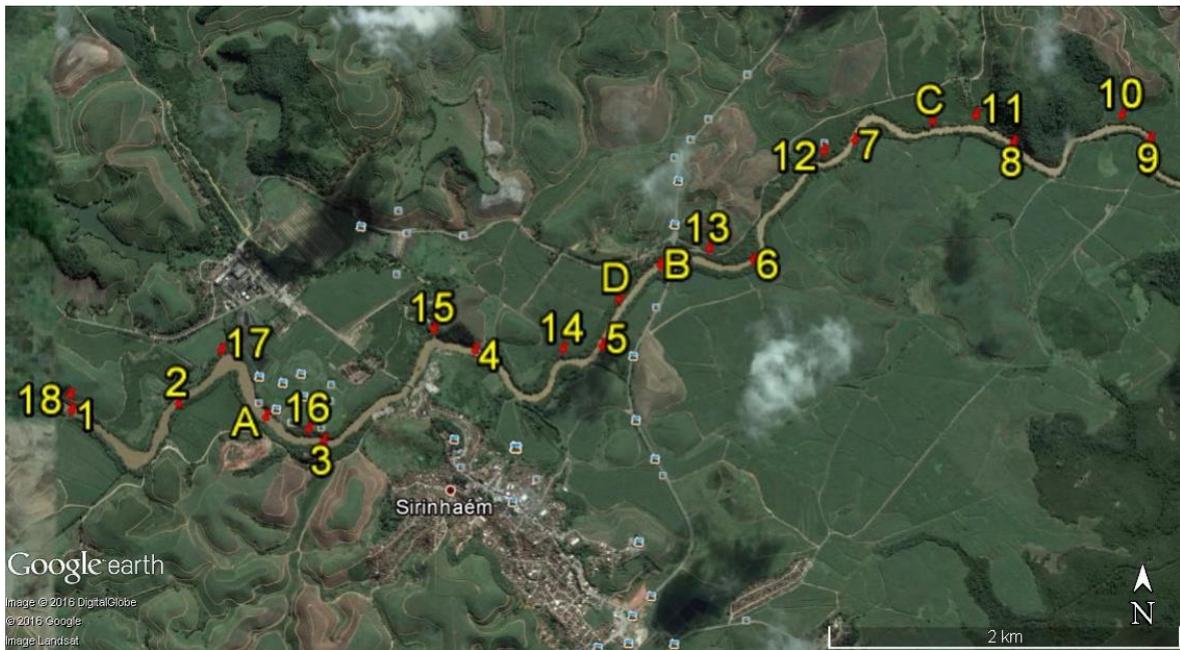
Figura 7 – Distribuição das Unidades Amostrais ao longo do trecho analisado.

Fonte: Adaptado com base em imagem do programa Google Earth Pro de 18 de junho de 2015.
Obs.: P17 foi deslocada em 0,25 Km no campo em virtude da ausência de vegetação a 1,0 Km de P18.

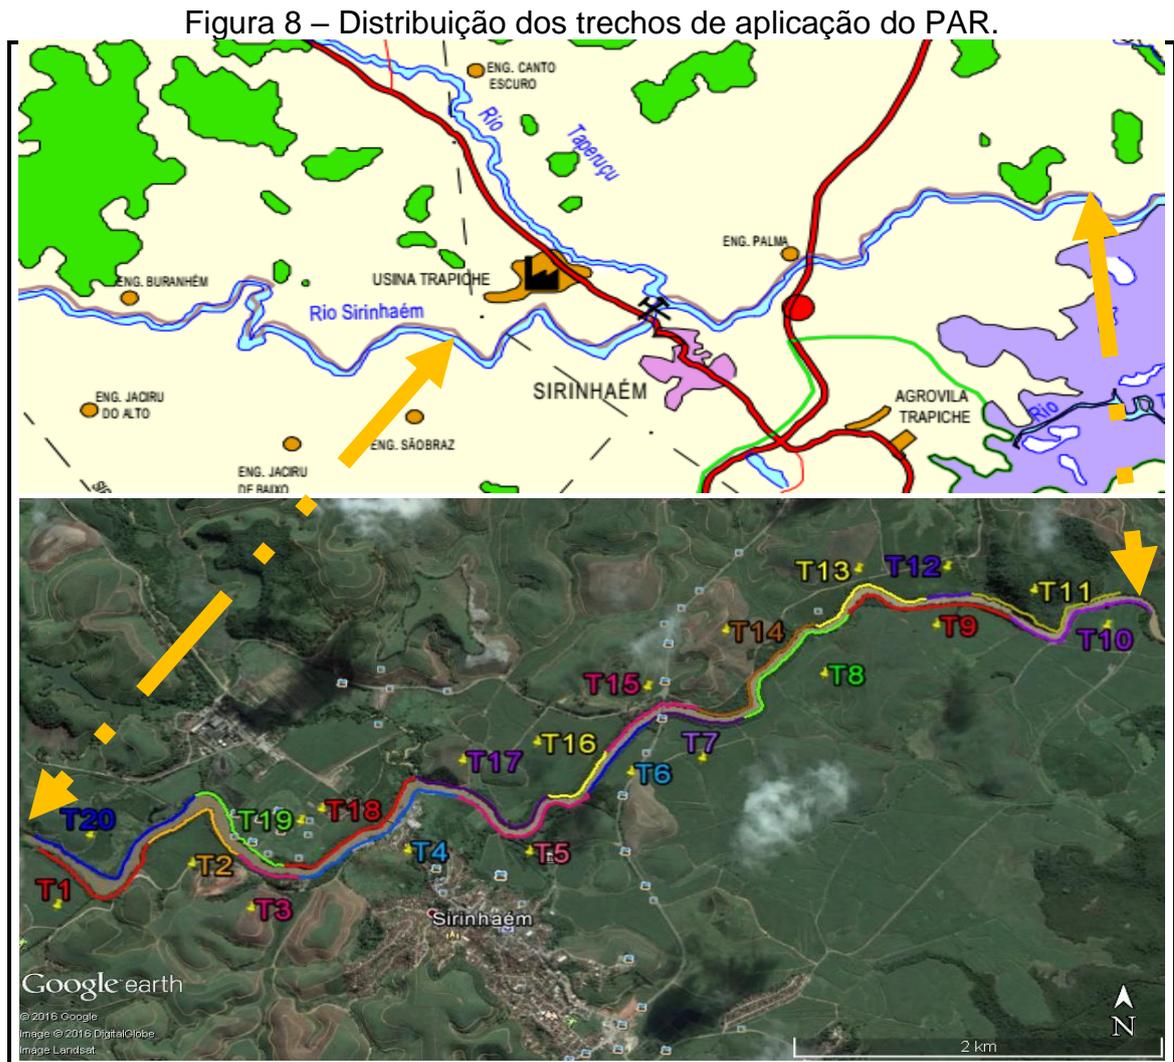
Para aplicação do protocolo hidrológico sugerido foi utilizada a estratégia de caminhamento e registro fotográfico ao longo de 10 transectos na “margem A” e 10 na “margem B”, totalizando 20 transectos analisados ao longo do trecho do Rio Sirinhaém que intercepta os engenhos São Braz e Palma localizados nas terras da Usina Trapiche (Figura 8).

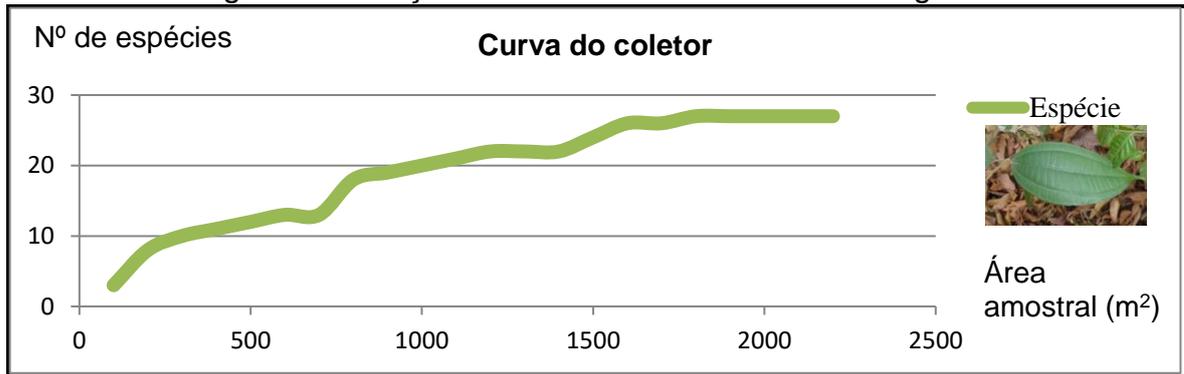
Figura 9: Esforço amostral das coletas fitossociológicas.

Obs: a curva se estabilizou com 27 espécies a partir de 1.800m² amostrados (P14).

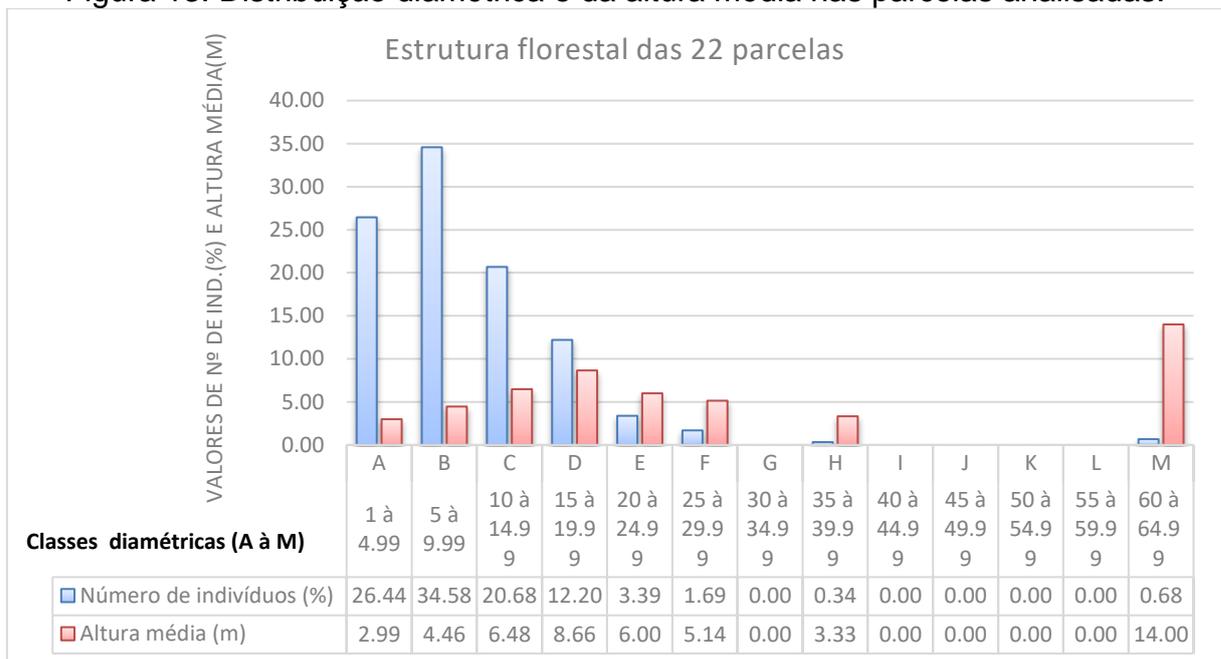
Em geral, ao longo do trecho analisado, encontrou-se maior número de indivíduos nas classes diamétricas iniciais, ainda para algumas classes superiores não foram contabilizados nenhum indivíduo. Em relação à altura média que também está relacionada ao crescimento ontogenético que varia conforme a espécie, pode-se afirmar que no trecho estudado houve comportamentos distintos entre as classes diamétricas, com crescimento, decrescimento e novamente crescimento (Figura 13).

Figura 13: Distribuição diamétrica e da altura média nas parcelas analisadas.

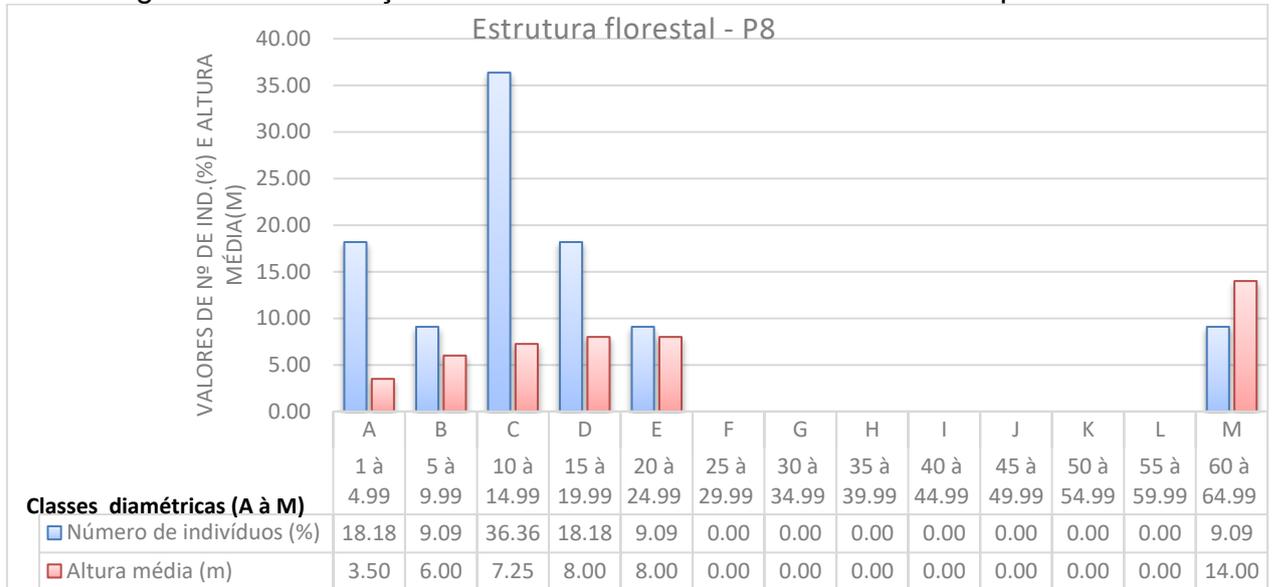
Figura 14: Distribuição diamétrica e da altura média da classe para P8.

Obs.: A parte, na última classe um robusto indivíduo de *Spondias mombin* L. (Cajá), neste caso a altura é absoluta porque só tinha um indivíduo na classe correspondente.

Especificamente, dentre as parcelas, o maior destaque volumétrico de P8 e P12 (Figura 12), explica-se pelo fato destas parcelas possuírem indivíduos mais robustos em altura e/ou largura que influenciou no desempenho volumétrico das citadas parcelas. Para entender melhor basta observar as classes diamétricas e as alturas médias por classe coletados nas respectivas parcelas (Figura 14 a 15).

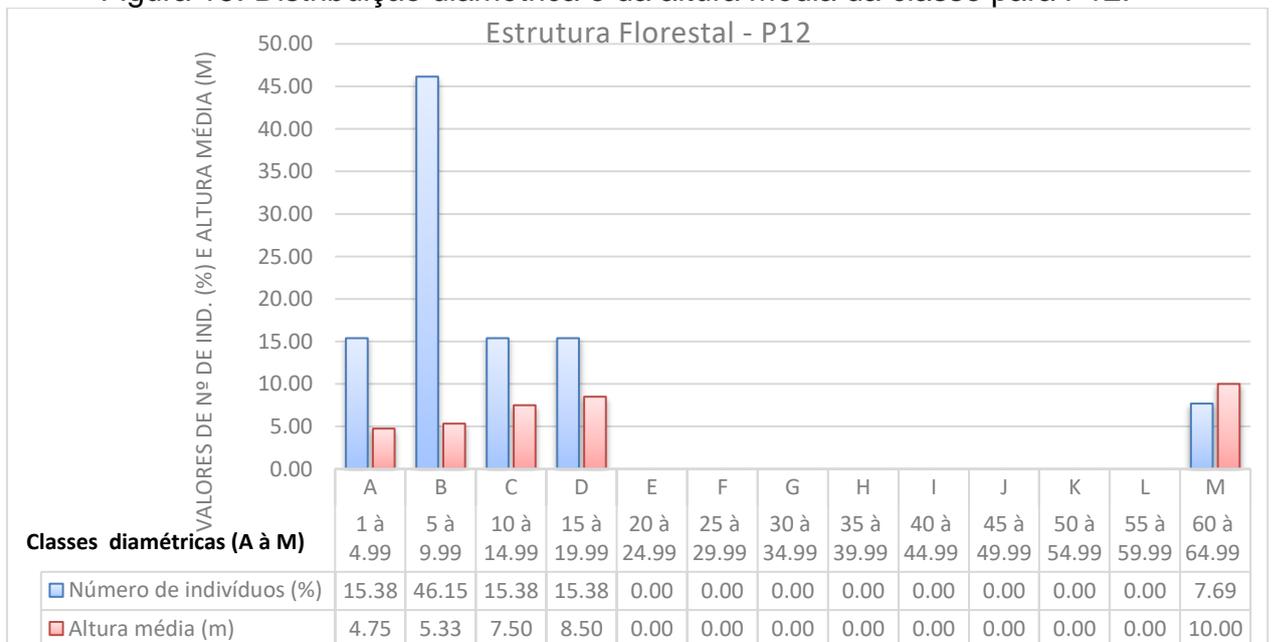
Figura 15: Distribuição diamétrica e da altura média da classe para P12.

Obs.: A parte na última classe um robusto indivíduo de *Artocarpus heterophyllus* Lam. (Jaqueira), neste caso a altura é absoluta porque só tinha um indivíduo na classe correspondente.

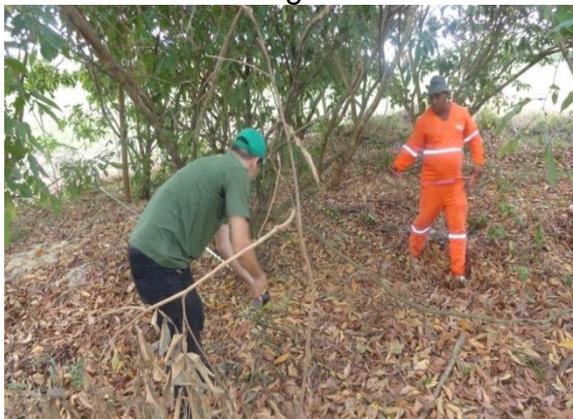
Figura 16 A – Abertura da Parcela (P1), conforme a metodologia do Pacto.

A partir das figuras acima para o indicador (erosão nas margens do rio) destaca-se que no T1, por exemplo, considerou-se a opção de solapamentos eventuais uma vez que os processos erosivos não foram contínuos ao longo do transecto, apenas pontual, em P1 (Figuras 16 A e B).

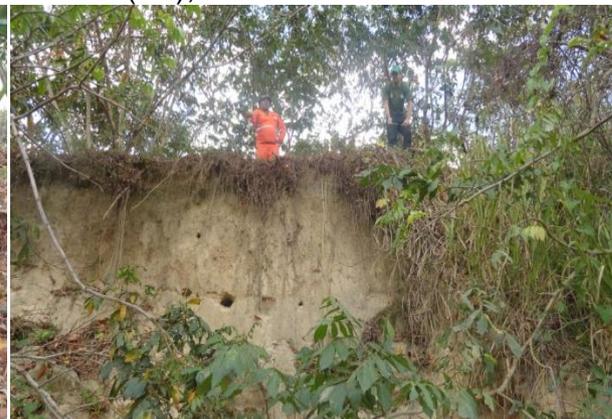
Figura 16 B – Solapamento eventual na Parcela (P1), início do Trânssecto 1.

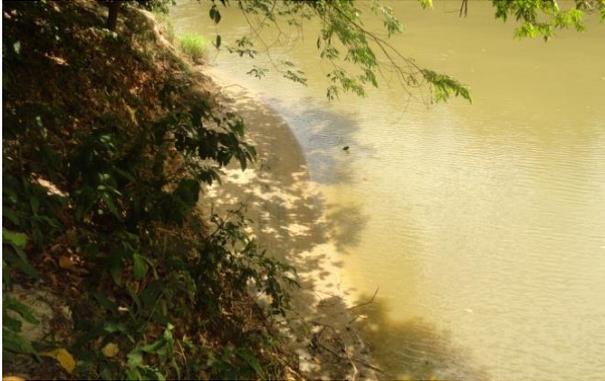
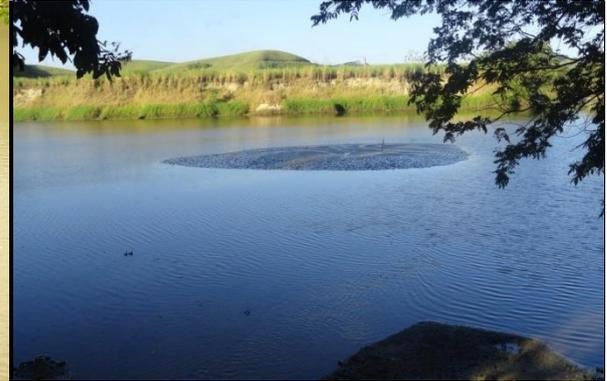
Figura 17 A - depósitos aluviais nas margens do rio no T14.

Figura 17 B – Depósitos no leito do rio, assoreamento no T20.

Nestas últimas imagens das Figuras 17 A e B, observa-se o indicador (depósitos sedimentares). Assim, respectivamente, na primeira imagem evidenciou-se o verificador (depósitos aluviais nas margens do rio decorrentes do transporte natural dos sedimentos ou ausentes), já na segunda identificou-se uma condição mais crítica com o verificador (depósitos aluviais no leito do rio: assoreamento).

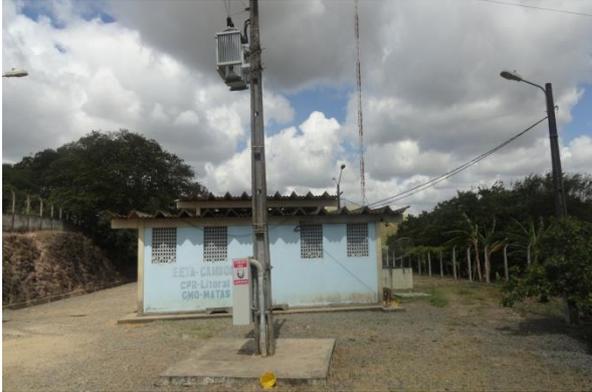
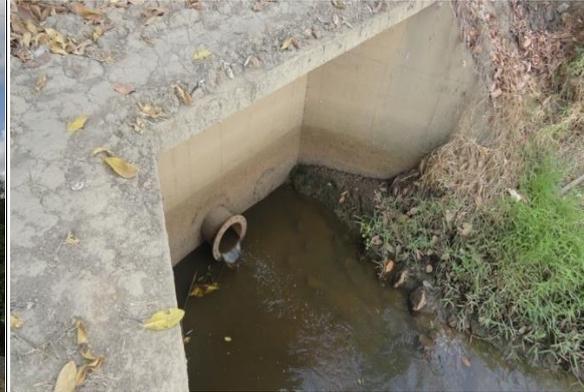
Figura 18 A - ETA Camboinha da COMPESA no T1.

Figura 18 B – Local da captação d'água no T1.

Prosseguindo a análise interpretativa das imagens, desta feita, quanto ao indicador (alterações antrópicas), conforme destacado nas figuras acima foi verificado a presença de um sistema de captação de água de menor porte no T1 (Figuras 18 A e B).

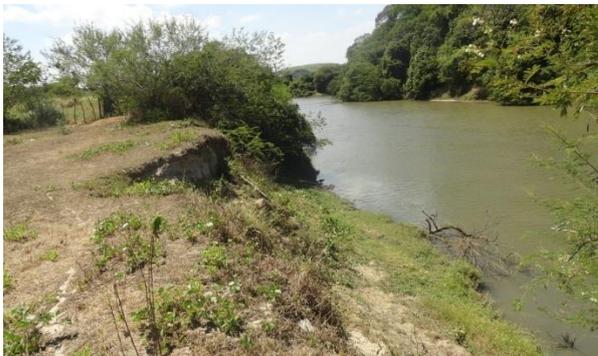
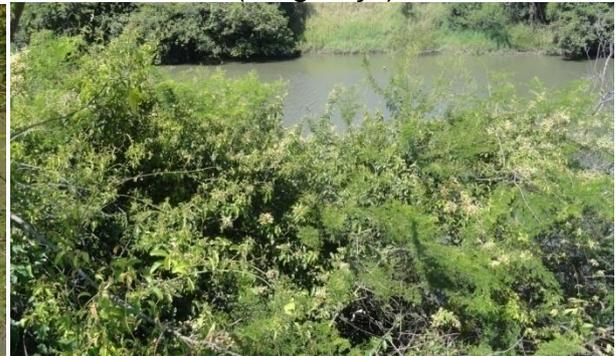
Figura 19 A - Trecho descontinuo da mata ciliar no T5.

Figura 19 B – População de *Mimosa bimucronata* (Alagadiço) no T5.

Sobre o indicador (descontinuidade da mata ciliar), exemplificado na Figura 19 A, é nítida a ruptura da continuidade horizontal da mata ciliar. Assim, foi diagnosticado para essa seção do rio o verificador (descontínua com a matriz pouco permeável: monocultivos, pastagens e/ou solo exposto). Contudo, é importante frisar que a espécie *Mimosa bimucronata* (Alagadiço) vem contribuindo para a cobertura do solo. Além disso, acredita-se que essa espécie não tenha sido plantada no local, mas acabou se estabelecendo naturalmente nas margens degradadas, principalmente, em T5 (Figura 19 B).

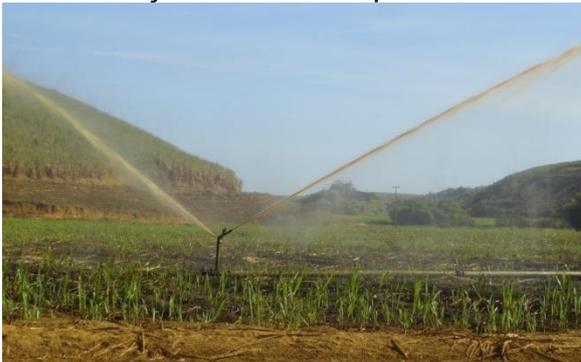
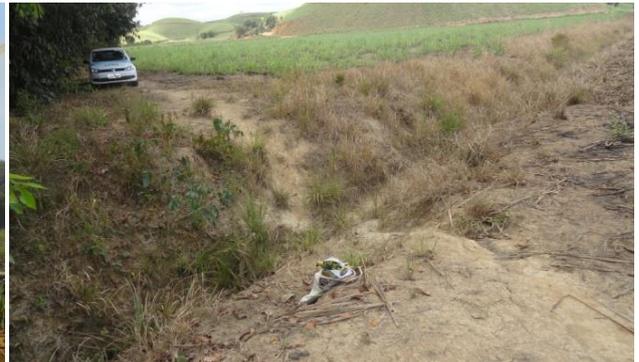
Figura 20 A – Fertirrigação do plantio com vinhaça na Usina Trapiche.

Figura 20 B - Canal de drenagem do plantio no T8.

Em relação a alguns aspectos da atividade produtiva da Usina Trapiche, de modo geral, no verão foi evidenciado o reuso da água e nutrientes por meio da atividade de fertirrigação dos plantios conforme a Figura 20 A. Em contrapartida, durante o inverno os plantios localizados nos baixios podem acumular bastante água,

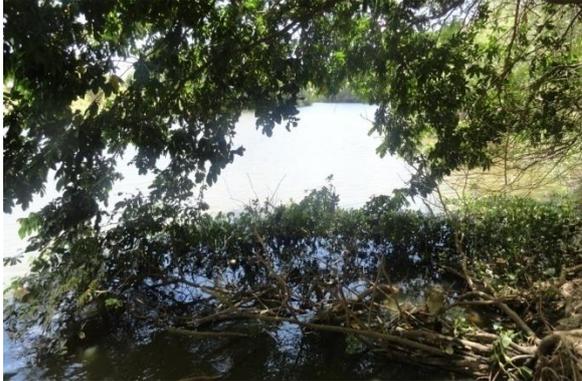
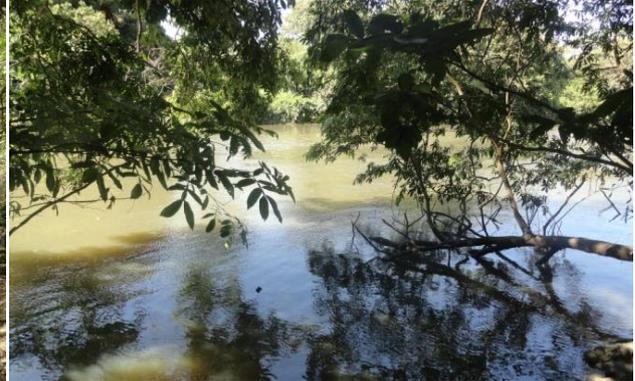
Figura 21 A - Ingazeiras no T3.

Figura 21 B - Ingazeiras no T6.

Do ponto de vista ecológico, indubitavelmente, a espécie *Inga edulis* Mart. aparenta ser de grande importância para a manutenção do equilíbrio zona ripária. Desta forma, observou-se em muitas situações que os troncos das ingazeiras devido a fatores como (a inclinação da margem e a competição por luminosidade) se debruçavam sobre o canal natural, proporcionando habitats sombreados e auxiliando na aeração das águas por fornecerem rugosidade a passagem das correntes, formando assim as zonas turbulentas (Figuras 21 A e B).

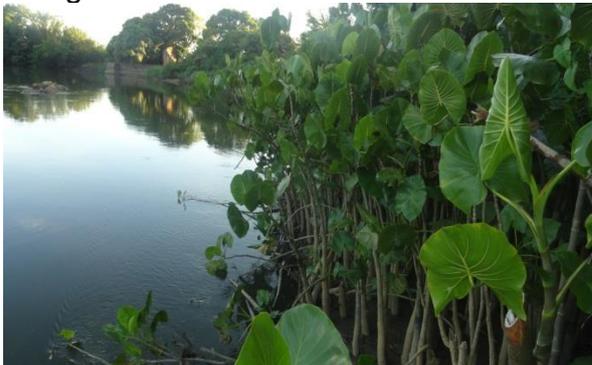
Figura 22 A - Vegetação Paludosa, Aningas no T10.

Outra espécie que devido aos seus atributos ecológicos parecer ser indispensável para restauração dos processos hidrogeomorfológicos da zona ripária é a *Montrichardia linifera* (Arruda) Schott, comumente, conhecida por Aninga (Figura 22 A).

Visivelmente é perceptível a contenção da erosão por meio da proteção do solo (barranco) no local onde foi constatada a presença dessa formação paludosa. Então, neste ambiente, populações de Aninga prestam serviços ambientais de controle da erosão, pois sem essa barreira protetora o barranco fica exposto às ações erosivas e, conseqüentemente, acaba solapando. Esse fenômeno acontece porque os sistemas de raízes não conseguem sustentar continuamente o torrão (Figura 22 B) e/ou as próprias árvores ao tombarem sobre o canal arrastam o solo consigo.

Portanto, conforme foi visualizado em campo, a Aninga age no controle do sedimento tanto impedindo a erosão quanto auxiliando para que os sedimentos transportados pelos rios fiquem depositados nas áreas marginais onde existe esse tipo de vegetação paludosa.

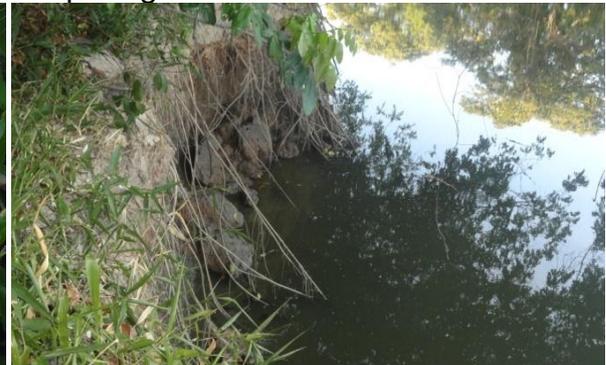
Figura 22 B - Solapamento do talude Desprotegido no T10.

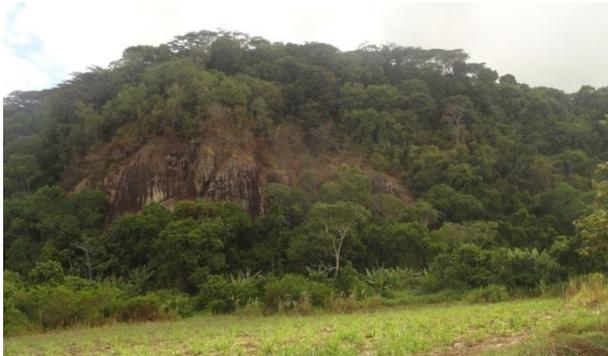
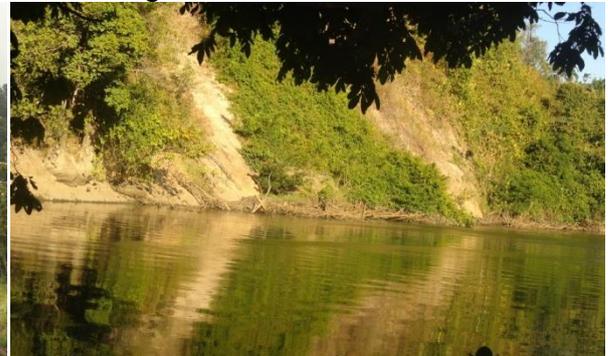
Figura 23 A - Fragmento florestal natural, não reflorestado, T11- Pedra do Cão.

Figura 23 B - Afloramento rochoso no T11, margeando o Rio Sirinhaém.

A partir das visualizações das Figuras 23 A e B, pode-se afirmar que se trata do único fragmento florestal, ao longo de todo o trecho estudado, aparentemente em bom estágio de conservação. Neste a vegetação é relativamente densa, mesmo, sobre material rochoso. Acredita-se que esta área foi conservada devido aos atributos geológicos que dificultaram o avanço do monocultivo de cana.

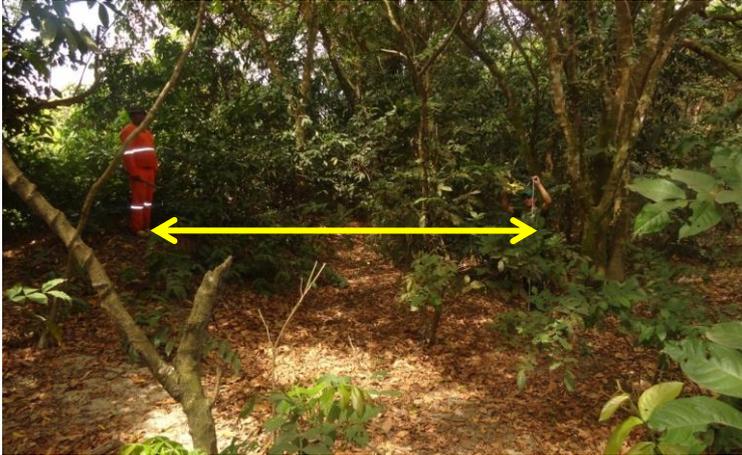
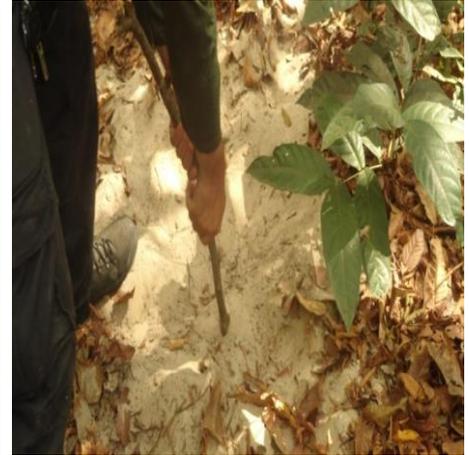
Figura 24 A - Depósitos aluviais no T16 sob a mata ciliar.

Figura 24 B – Detalhe do banco de areia no T16.

Com vistas nas imagens das figuras 24 A e B é claramente perceptível que se tratar de um caso particular de extravasamento do leito regular culminando com a deposição de sedimentos e formação das manchas aluviais sob a densa mata ciliar. Dessa forma, considera-se que neste subtrecho a vegetação formada por indivíduos com estrato arbóreo conseguiu conter o sedimento.

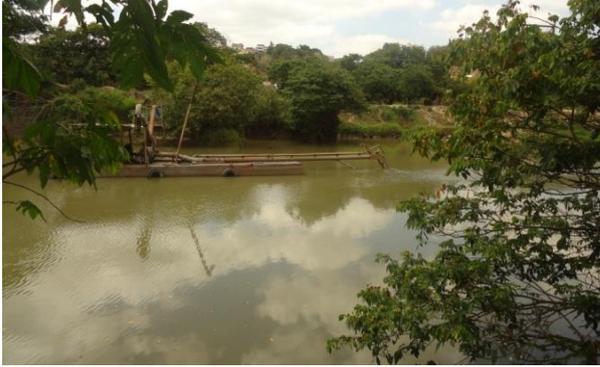
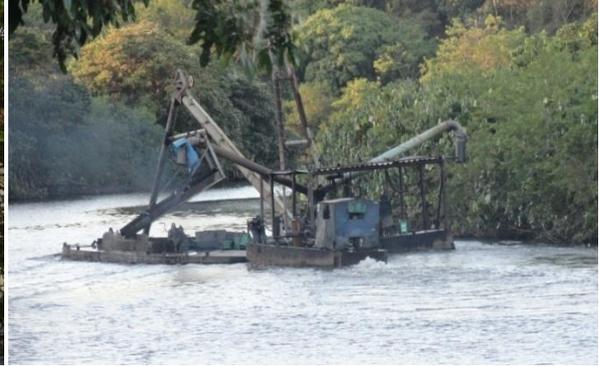
Figura 25 A - Atividade de extração de areia no T5.

Figura 25 B – Atividade de extração de areia no T10.

Outra questão preocupante é a retirada irregular de areia nas margens do Rio Sirinhaém (Figuras 25 A e B). Essa atividade é totalmente conflitante com as ações de restauração do ecossistema ripário. Sendo responsável em grande parte pelos processos erosivos marginais ao longo do baixo Sirinhaém.

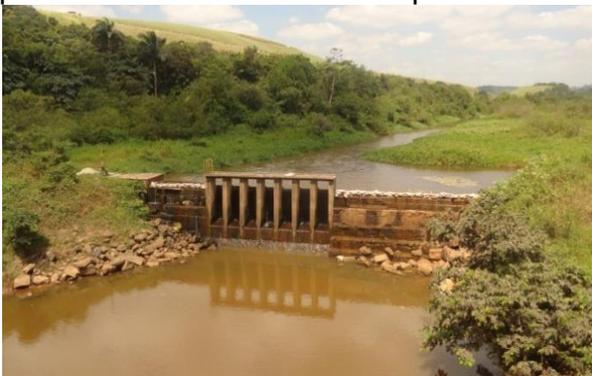
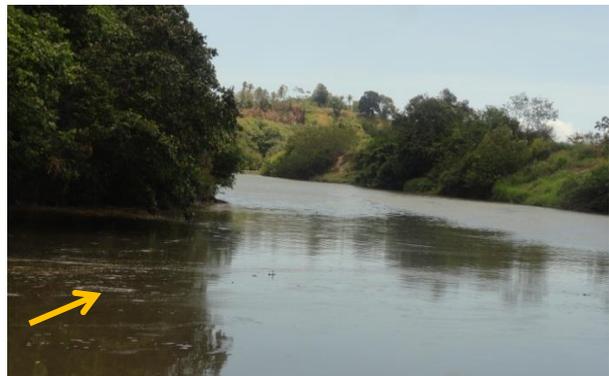
Figura 26 A - Barramento do Rio Tapiruçu próximo a sede da Usina Trapiche.

Figura 26 B – Encontro do Rio Tapiruçu com o Rio Sirinhaém no final do T17.

Em relação ao uso da água no trecho analisado, o principal afluente do Rio Sirinhaém é o Rio Tapiruçu que é barrado próximo a Usina Trapiche conforme a Figura 26 A, em seguida sua água é utilizada nos processos produtivos, por exemplo, na lavagem da cana que vem do campo com bastante areia.

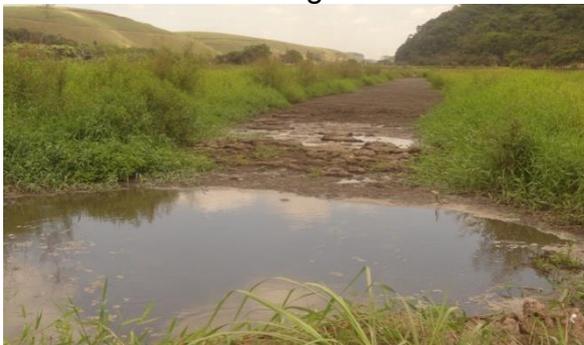
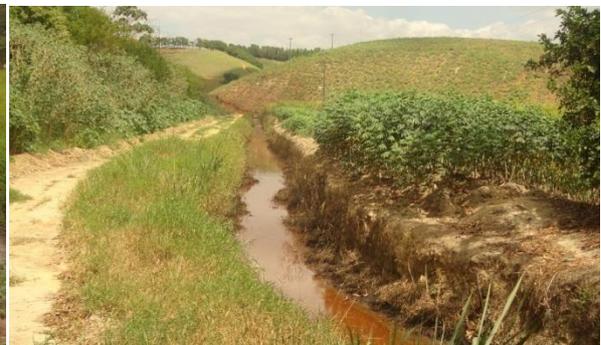
Figura 27 A - Usina Trapiche, lagoa com resíduos da lavagem da cana.

Figura 27 B – Canal de Vinhaça no T17.

Na área de estudo, comumente foi visualizado a ausência de um mecanismo mais eficiente para armazenamento e transporte de subprodutos perigosos. Por exemplo, nas Figuras 27 A e B é claramente visível que, respectivamente, na lagoa com resíduos da lavagem da cana e no canal de vinhaça a inexistência de manta impermeabilizadora do solo.

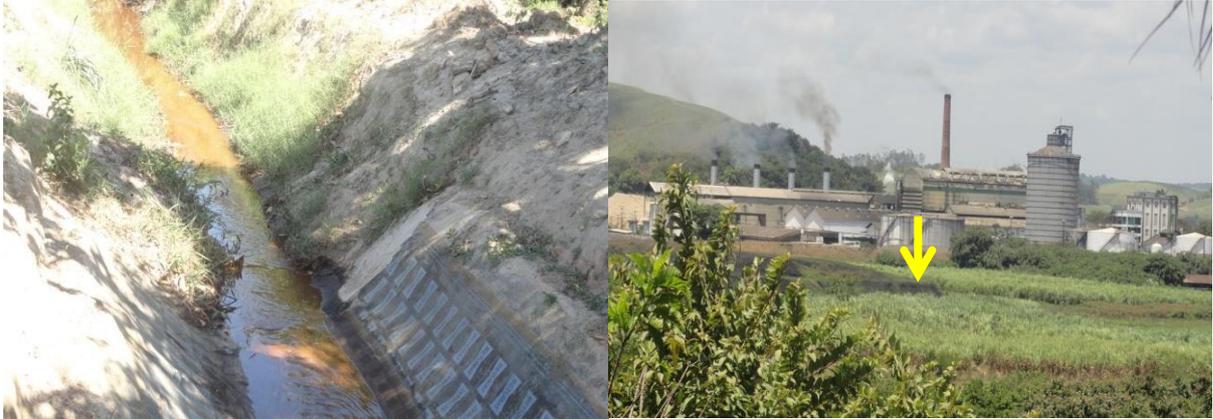
Figura 28 A - Canal sem revestimento, mas ganha manta próximo as margens, T18. Figura 28 B – Lagoa com torta de filtro. próxima ao T19.

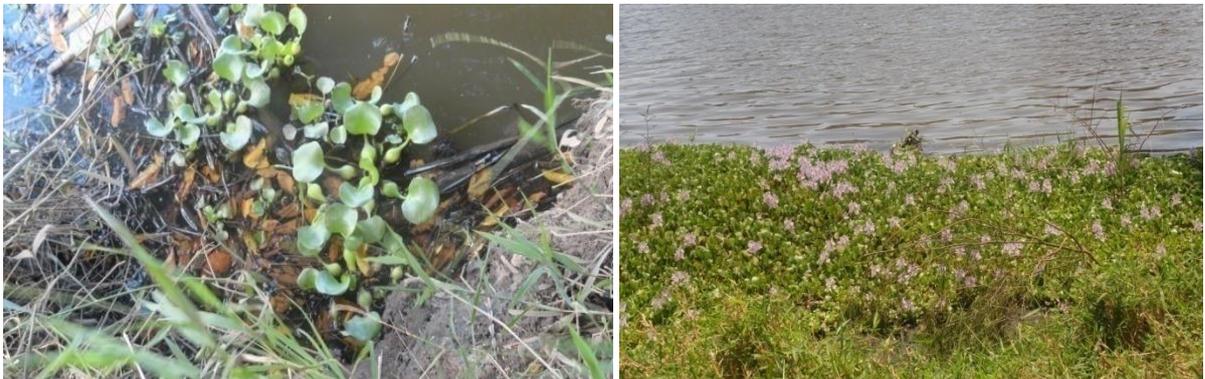
Figura 29 A - Macrofitas aquáticas, indicador do excesso de nutrientes no T2. Figura 29 B – Macrófitas aquáticas, indicador do excesso de nutrientes no T20

As macrófitas aquáticas foram representadas por indivíduos de *Eichhornia crassipes* (Mart.) Solms (Aguapé ou Baronesa) no T2 e no T20 (Figuras 29 A e B). Normalmente, o aumento da densidade dessa espécie de planta aquática sobre a lâmina d'água está associado ao excesso de nutrientes no corpo aquático. Portanto, é uma bioindicadora do estado trófico do meio, dessa forma, indicando a má qualidade da água.

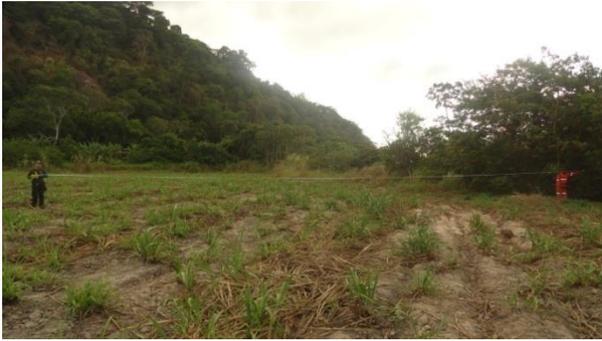
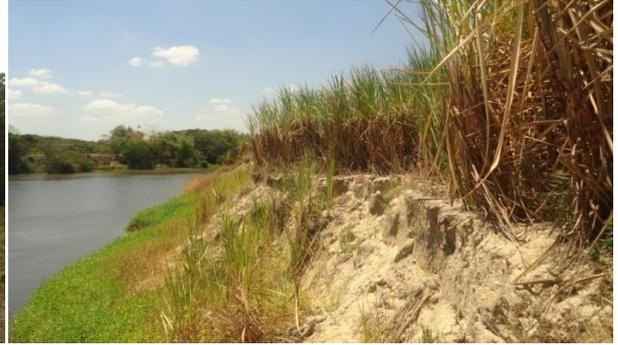
Figura 30 A - Trechos com “cana ciliar” no T12.

Figura 30 B – Trechos com “cana ciliar” no T19 e T20.

Finalmente, quanto ao indicador possivelmente mais relacionado à estrutura lateral da mata ciliar aqui denominado de largura da mata ciliar, os dados de T12, T19 e T20 apontaram a ausência ou estreitamento da vegetação protetora na maior parte desses subtrechos (Figuras 30 A e B). Nestas áreas, conseqüentemente, após solapar a mata ciliar a erosão vem avançando intensamente sobre a “cana ciliar”.

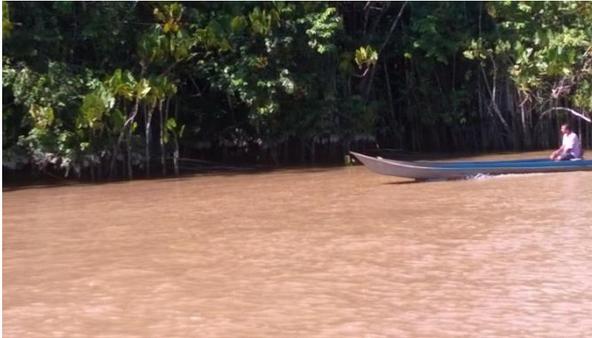
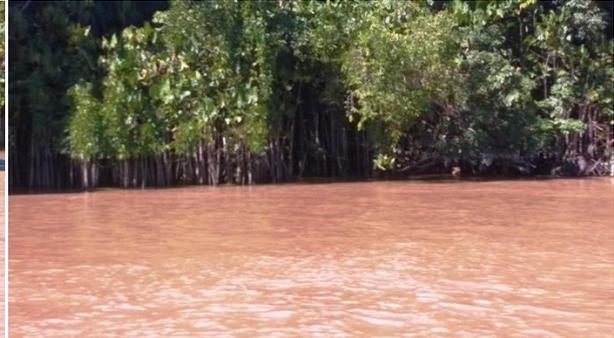
Figura 31 A - *Montrichardia linifera* (Aninga) no Furo de Breves – PA.

Figura 31 B - *Montrichardia linifera* no Furo de Breves – PA.

Em visita ao “Furo de Breves” na Ilha do Marajó, Estado do Pará, também podemos observar esse fenômeno conforme a imagem abaixo (Figuras 31 A e B).

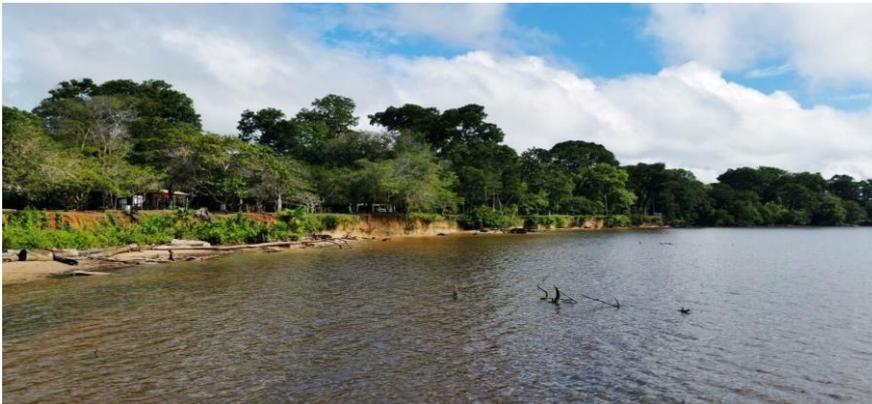
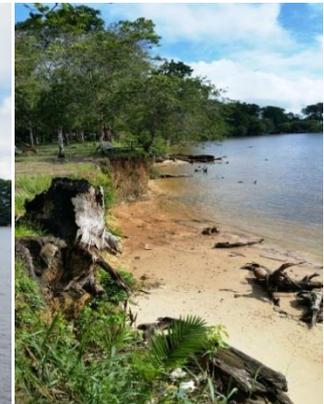
Figura 32 A - Erosão na baía de Portel, Estado do Pará.

Figura 32 B - Erosão na baía de Portel – PA

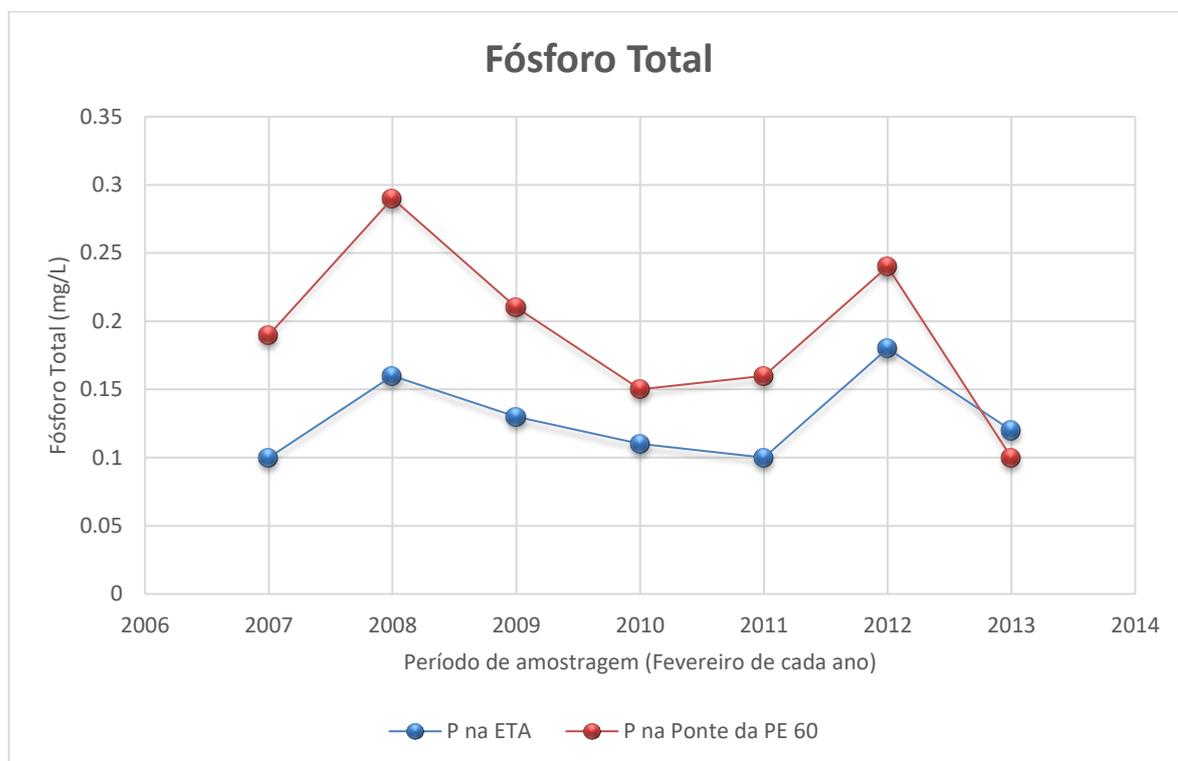
APÊNDICE 1 - DISPONIBILIDADE DE FÓSFORO TOTAL AO LONGO DO TRECHO ESTUDADO.

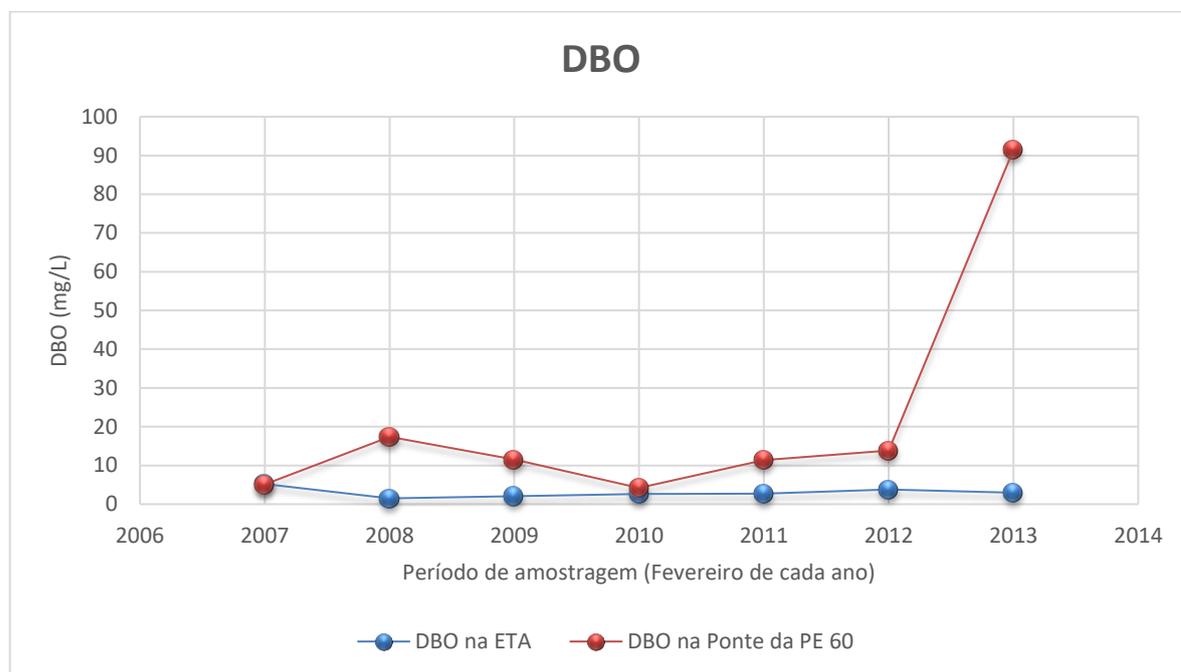
APÊNDICE 2 - ESTADO DA DEMANDA BIOQUÍMICA POR OXIGÊNIO – DBO SOBRE A ÁREA DE ESTUDO.

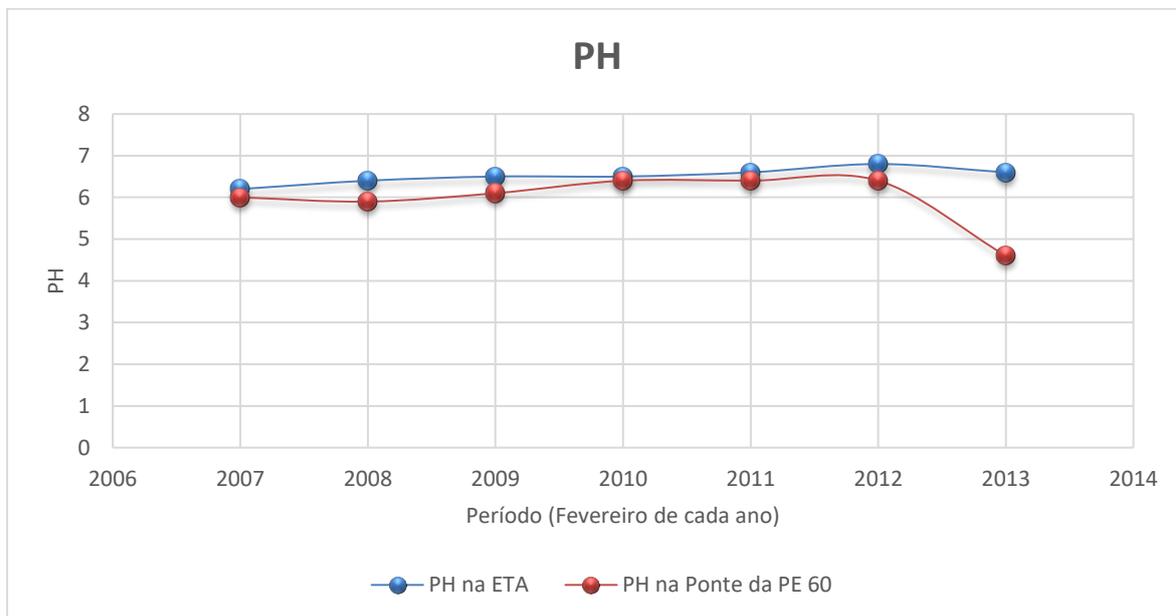
APÊNDICE 3 - ESTADO DO PH SOBRE A ÁREA DE ESTUDO.
