ANÁLISE DAS CARACTERÍSTICAS HIDROLÓGICAS E FITOSSOCIOLÓGICAS
DA MATA CILIAR NUM TRECHO DO RIO SIRINHAÉM (PE)

Dissertação apresentada ao Programa de Pós Graduação em Engenharia Civil, área de concentração Tecnologia Ambiental e Recursos Hídricos, do Centro de Tecnologia e Geociências da Universidade Federal de Pernambuco, como parte dos requisitos para obtenção do grau de Mestre, defendida no dia 29 de julho de 2016.

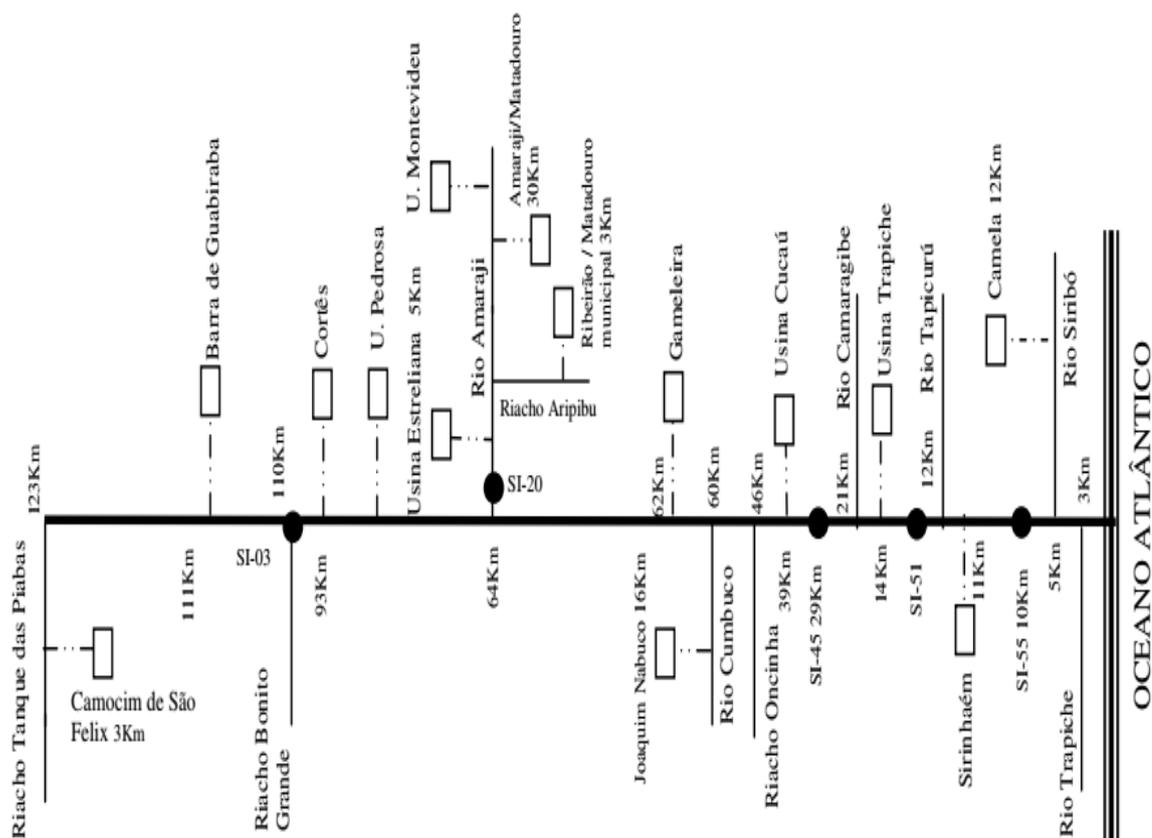
ANEXO 1 - DIAGRAMA DAS ESTAÇÕES DE AMOSTRAGEM DA REDE DE MONITORAMENTO DA BACIA DO RIO SIRINHAÉM.
