**PROGRAMA DE PÓS-GRADUAÇÃO EM DESENVOLVIMENTO
URBANO - MDU**

AVALIAÇÃO DA QUALIDADE DAS CALÇADAS EM PETROLINA-PE, NA
PERCEPÇÃO DOS IDOSOS

Dissertação apresentada ao
Departamento de Arquitetura e
Urbanismo da Universidade Federal
de Pernambuco, como requisito
parcial para a obtenção do título de
mestre em Desenvolvimento Urbano.

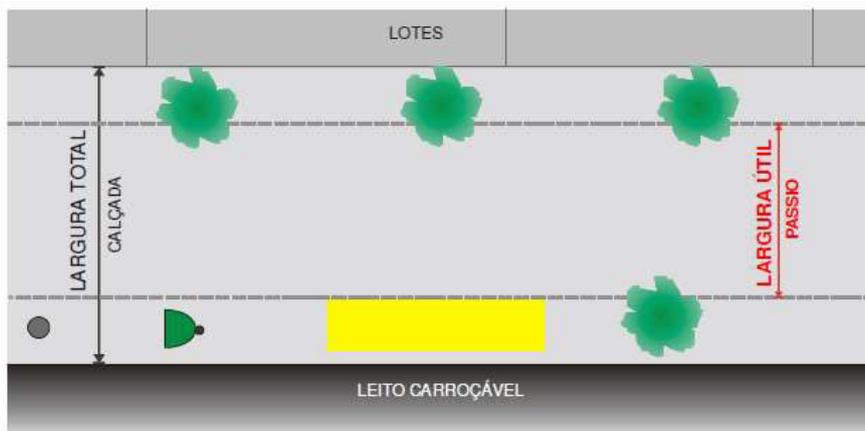
Figura 1 - Definição de calçada segundo o código de trânsito brasileiro.
Fonte: Código de Trânsito Brasileiro, setembro, 1997.

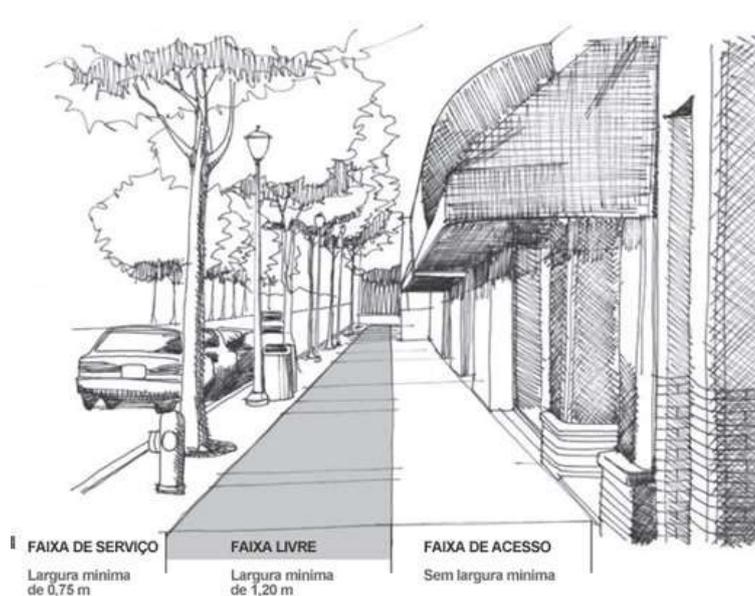
Figura 2 - Definição de calçada segundo Programa Passeio Livre da cidade de São Paulo
Fonte: Prefeitura Municipal de São Paulo, Maio, 2005, p 05.

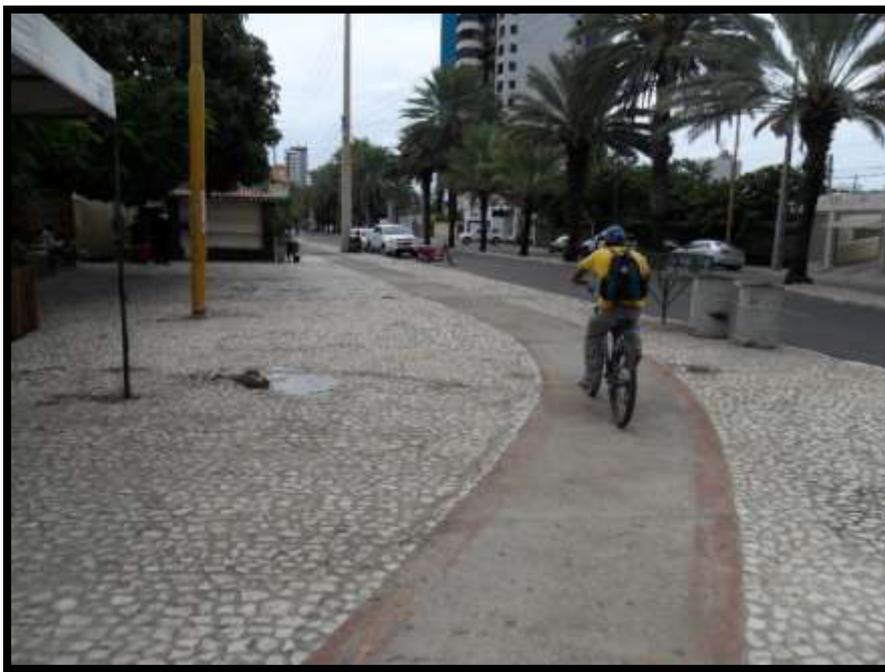
Figura 7: Calçada compartilhada com ciclistas da Av. Cardoso de Sá.
Fonte: Adriano Neves, 2016.

De acordo com o código de trânsito brasileiro, o art. 58, garante que na ausência de infraestrutura própria, as bicicletas podem ocupar o mesmo espaço viário das calçadas, lembrando-se que, os ciclistas devem prezar pela segurança dos pedestres.

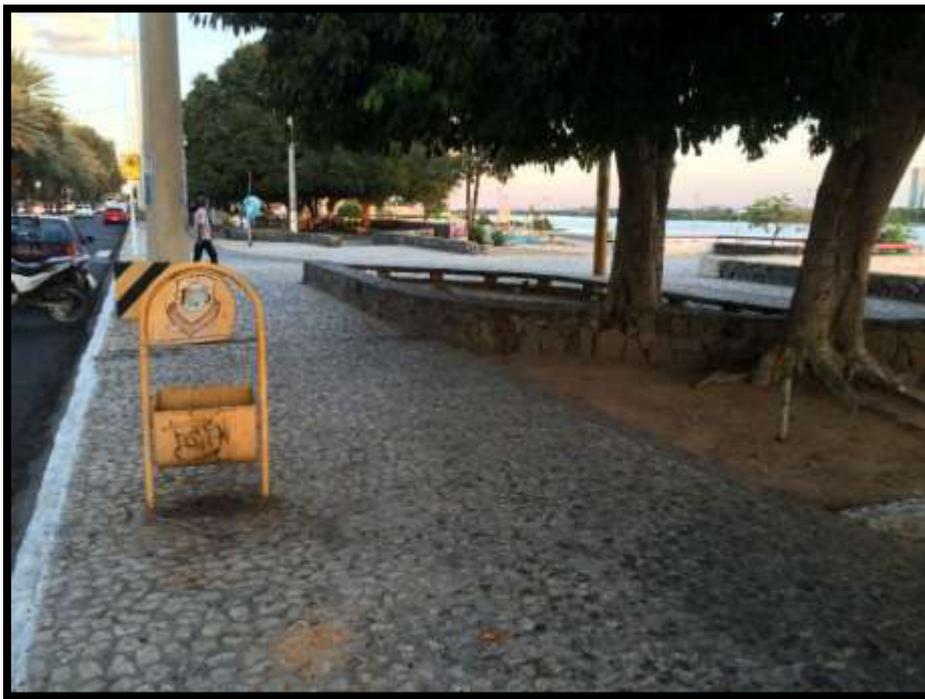
Figura 8: Disposição do mobiliário urbano da Av. Cardoso de Sá.
Fonte: Adriano Neves, 2016.

Nessa avenida, observa-se a presença de comércio e serviços, além de espaços públicos destinados à realização de atividades físicas e espaços contemplativos, que atraem considerável número de pedestres e ciclistas, de sorte que as calçadas costumam ter um grande número de mobiliário urbano, como telefones, arborização, pontos de ônibus, lixeiras, conforme figura 8.

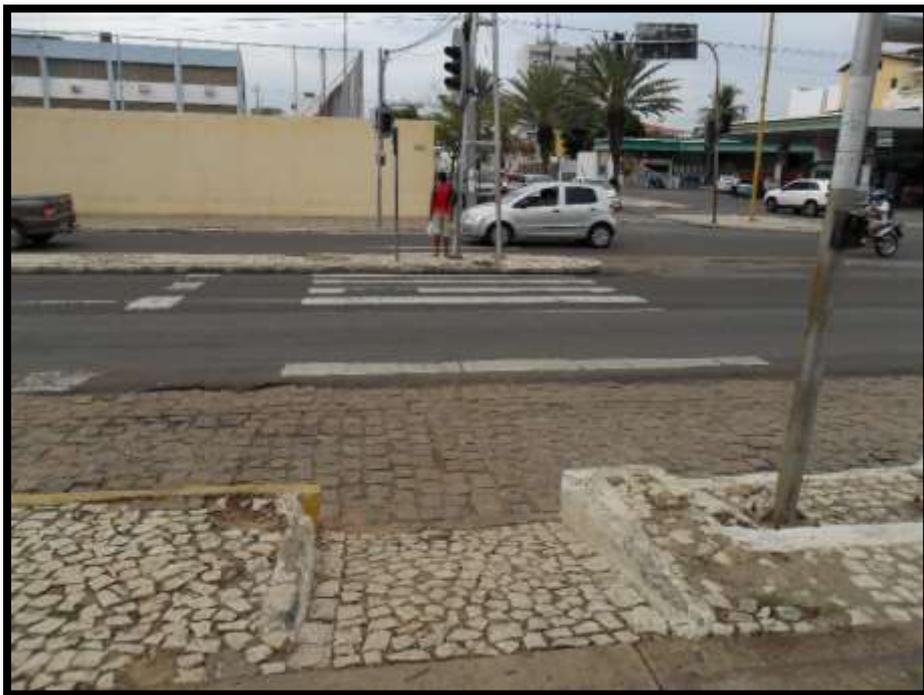
Figura 9: Rebaixamento de rampa na faixa de travessia da Av. Cardoso de Sá.
Fonte: Adriano Neves, 2016.

Nos rebaixamentos junto às faixas de travessia, percebe-se o estado de deterioração das rampas, com irregularidades no pisos e na inclinação excessiva. O material utilizado no seu revestimento é a pedra portuguesa, material muito utilizado nas calçadas das cidades brasileiras, mas que deve ser substituído por provocar quedas, além de dificultar a locomoção de idosos e deficientes físicos.

Por ser uma via arterial dividida em dois sentidos, apresenta vários cruzamentos para pedestres, contando com semáforo para veículos, faixas de travessia e rebaixamento das guias. Apesar de contar com tais dispositivos para segurança dos pedestres, encontram-se malconservados e dimensionados, segundo as normas estabelecidas na NBR6050/2015, conforme figura 9, colocando em risco a funcionalidade de tais dispositivos de acessibilidade da via.

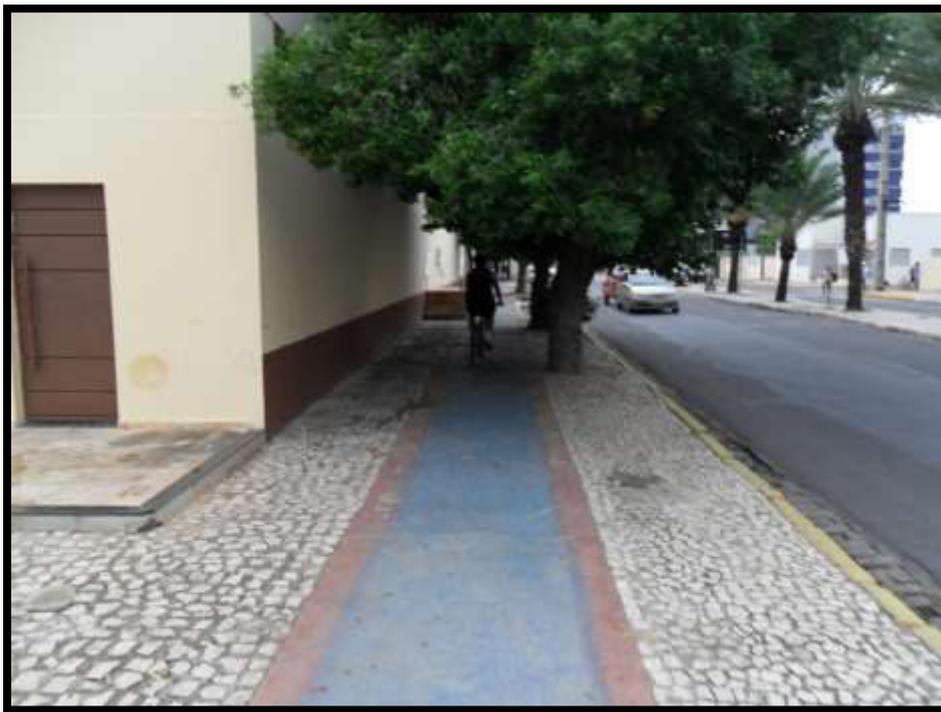
Figura 10: Arborização necessitando de manutenção
Fonte: Adriano Neves, 2016.

As espécies arbóreas cultivadas nessas calçadas não obedecem a uma padronização, nem tampouco têm recebido o “cuidado esperado – com manutenção e podas frequentes”, de maneira que em algumas localidades pode dificultar a circulação dos pedestres, por não obedecer à altura mínima de interferência para vegetação, postes de iluminação, placas e marquises, que é de 2.10 metros de altura, situação que se repete durante boa parte do percurso, conforme figura 10.

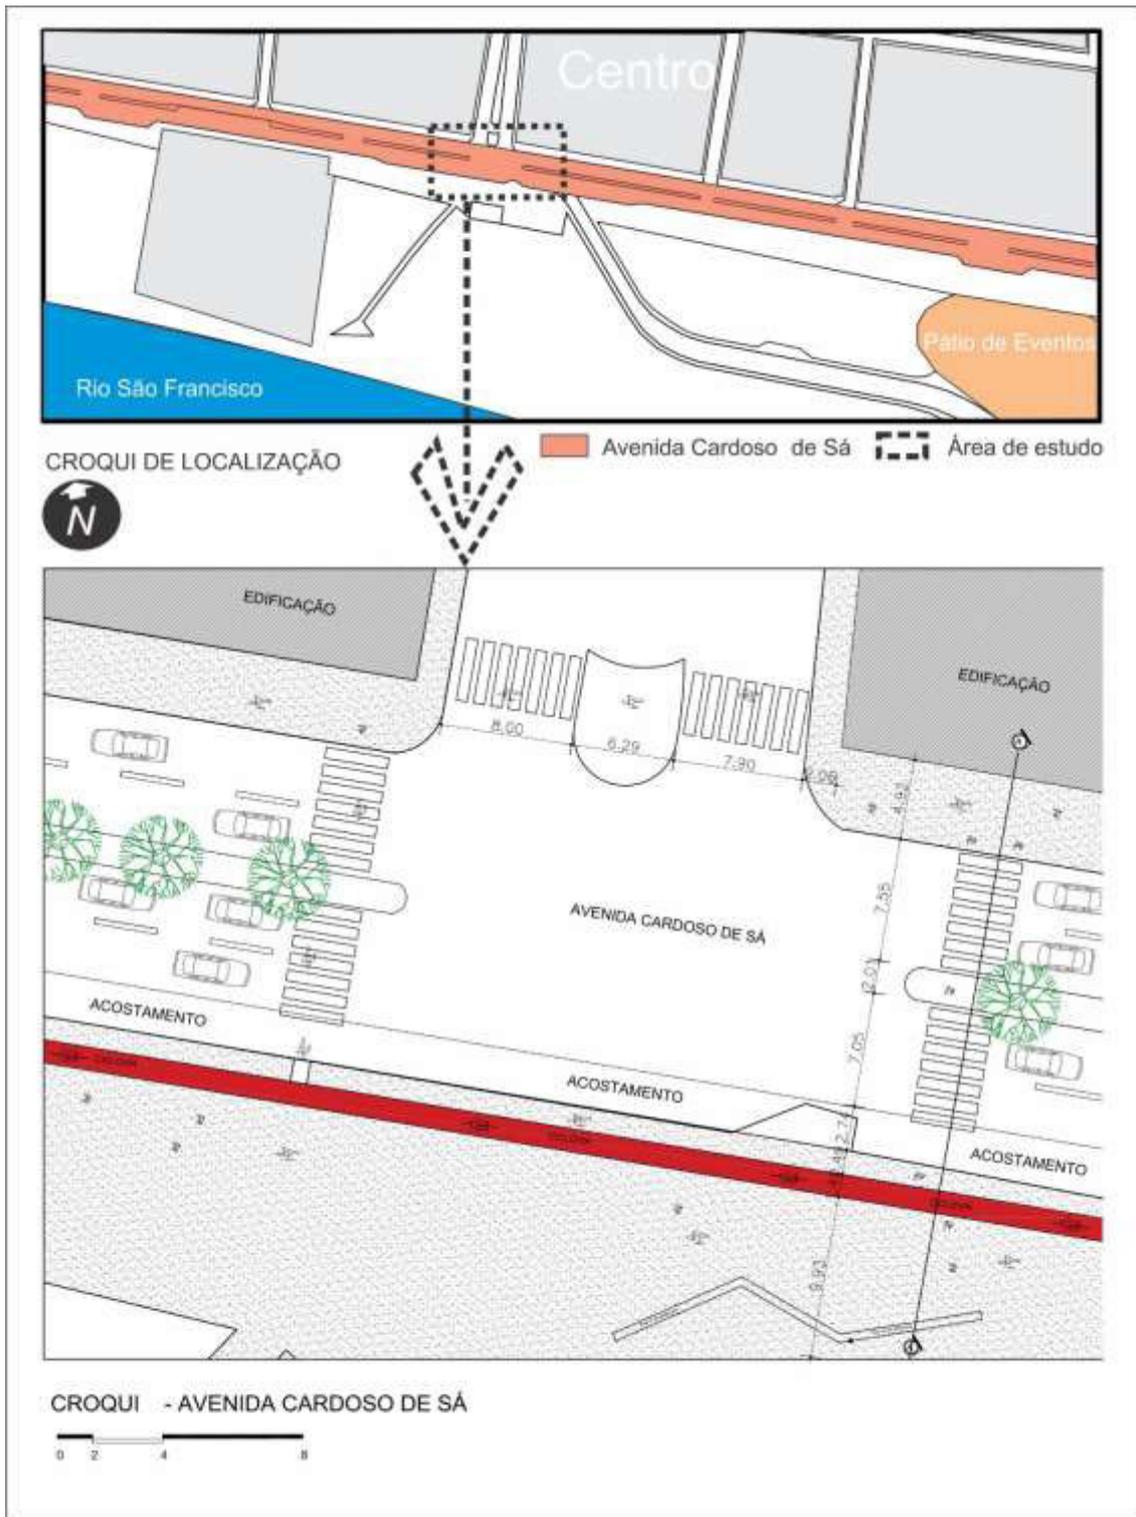
Figura 11: Croqui de localização da área de estudo, Centro, Av.Cardoso de Sá
 Fonte : Adriano Neves, 2016.

Sendo assim, após apresentar de maneira panorâmica a área investigada, houve a necessidade de compreender melhor como acontece a complexa dinâmica no espaço dessas calçadas, e foi preciso demonstrar um croqui esquemático da área selecionada, juntamente com um corte transversal da avenida, como se pode observar nas figuras 11 e 12.

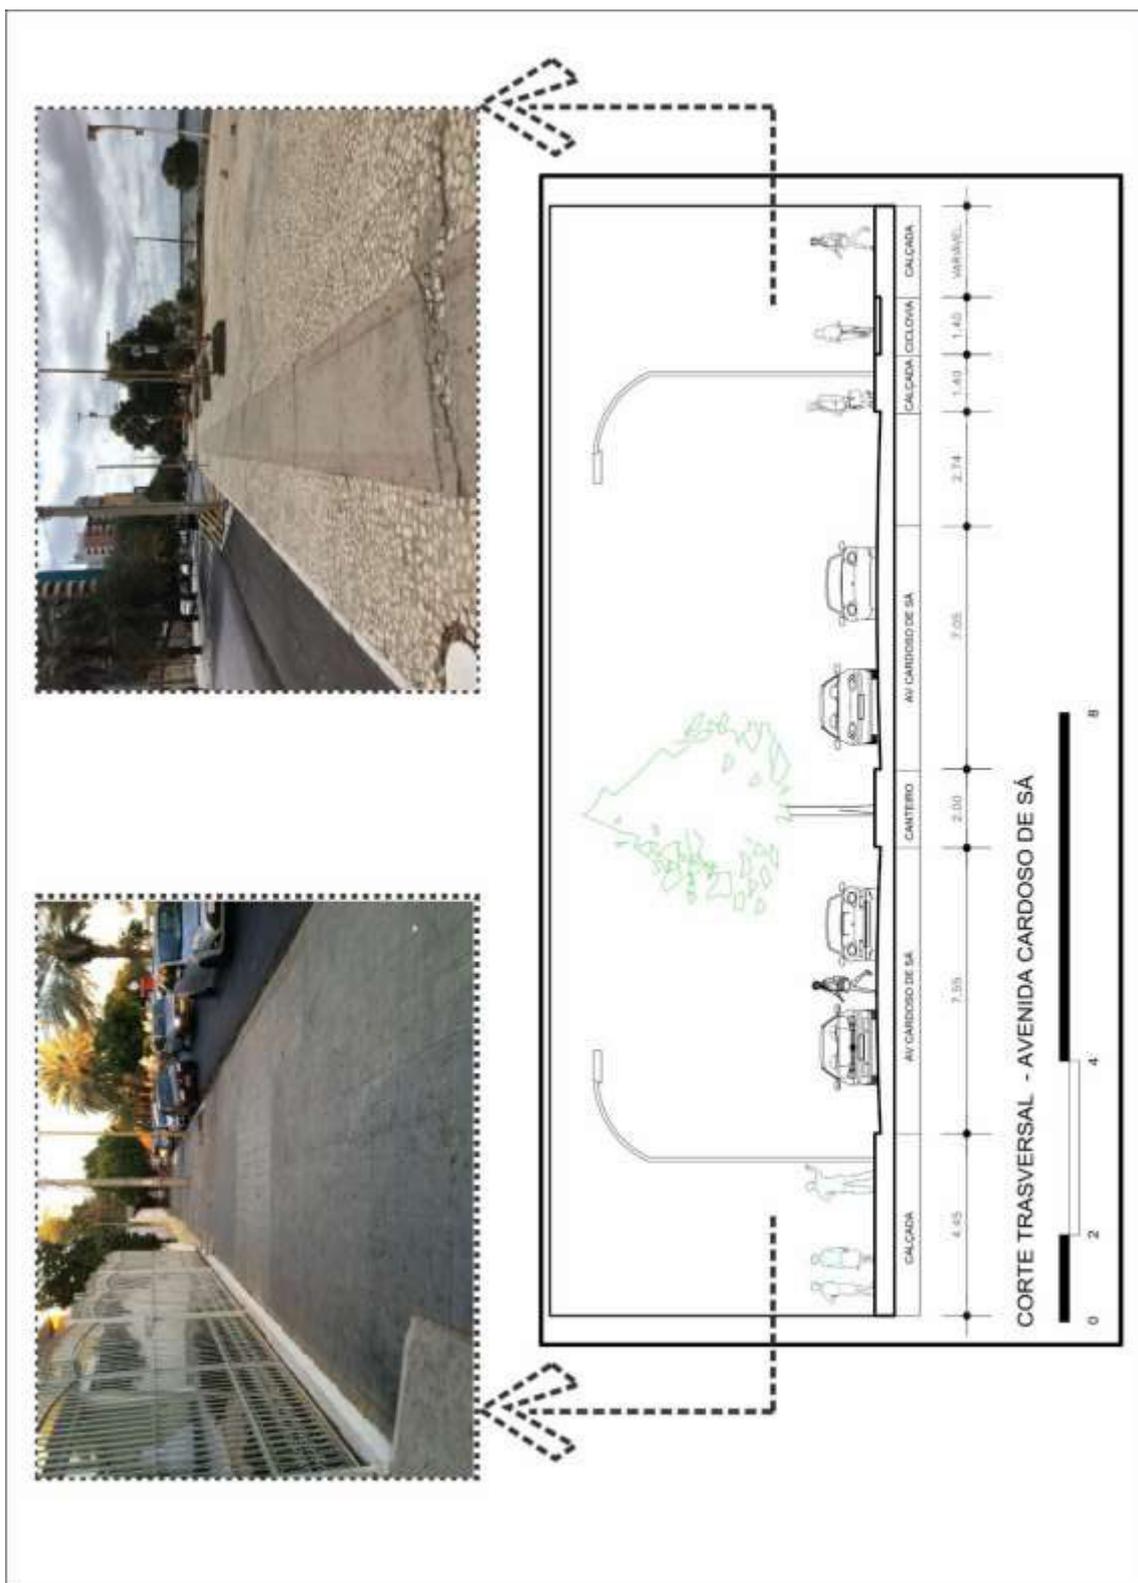
Figura 12: Corte Transversal da Avenida Cardoso de Sá
 Fonte: Adriano Neves, 2016.

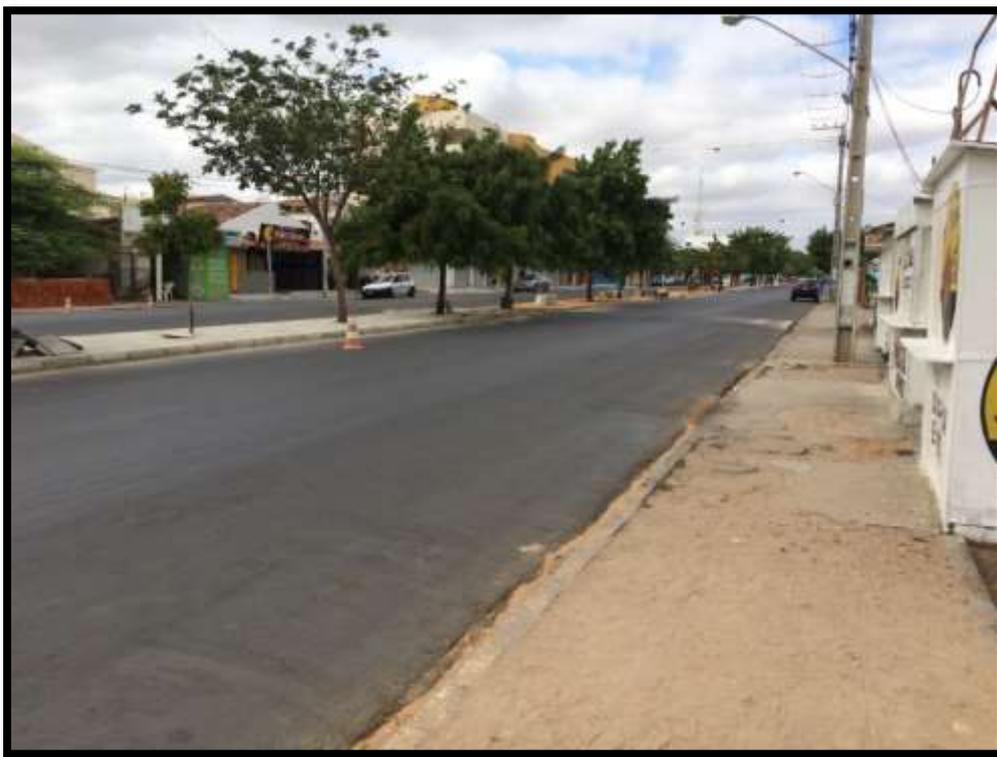
Figura 13: Péssimo estado de conservação do Calçamento da Av São Francisco.
Fonte: Adriano Neves, 2016.

A avenida São Francisco é composta por duas vias em sentido contrário, com um canteiro central, único ponto com arborização. Suas calçadas encontram-se em péssimo estado de conservação, devido à má qualidade do calçamento, falta de sinalização adequada e demais equipamentos urbanos, conforme figura 13. Outro ponto a se observar é a presença de barracas no percurso, que invadem o espaço que deveria ser destinado à circulação dos pedestres, o que acaba dificultando para os trausentes, principalmente aqueles com algum tipo de deficiência.

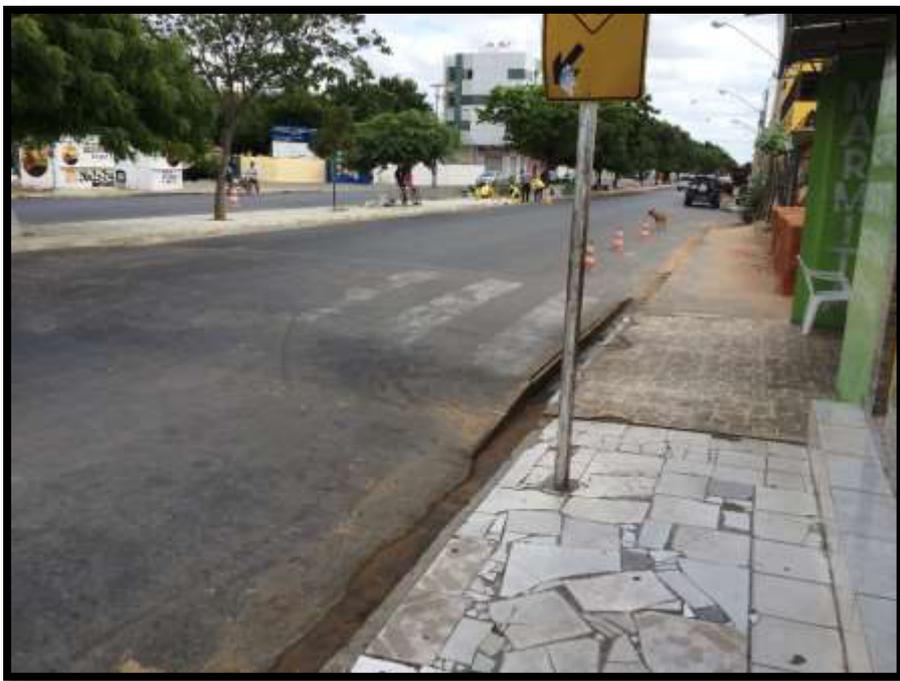
Figura 14: Diversidade de materiais do Calçamento da Av São Francisco.

Nas faixa de travessia, as guias e passeios deverão ser, sempre que possível, rebaixados ou conectados às faixas de travessias, visando facilitar e garantir maior segurança aos pedestres em sua travessia, principalmente no caso dos idosos e pessoas com mobilidade reduzida. Na calçadas dessa via, percebe-se que em algumas faixas de travessia existem fendas ou buracos, junto à guia, onde deveriam existir grelhas de drenagem, conforme figura 14.

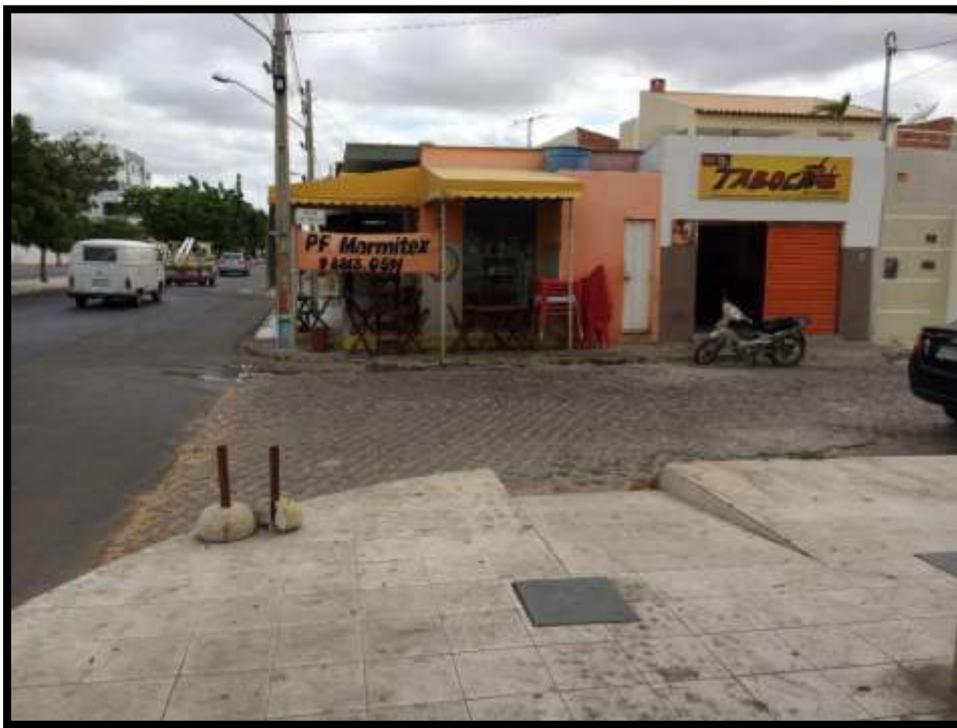
As rampas instaladas nas calçadas da avenida São Francisco estão totalmente irregulares, por apresentarem inclinação e dimensionamento além do permitido pela legislação das normas da NBR9050/2015, conforme figura 15.

Figura 15: rampas mal dimensionadas na Av. São Francisco.

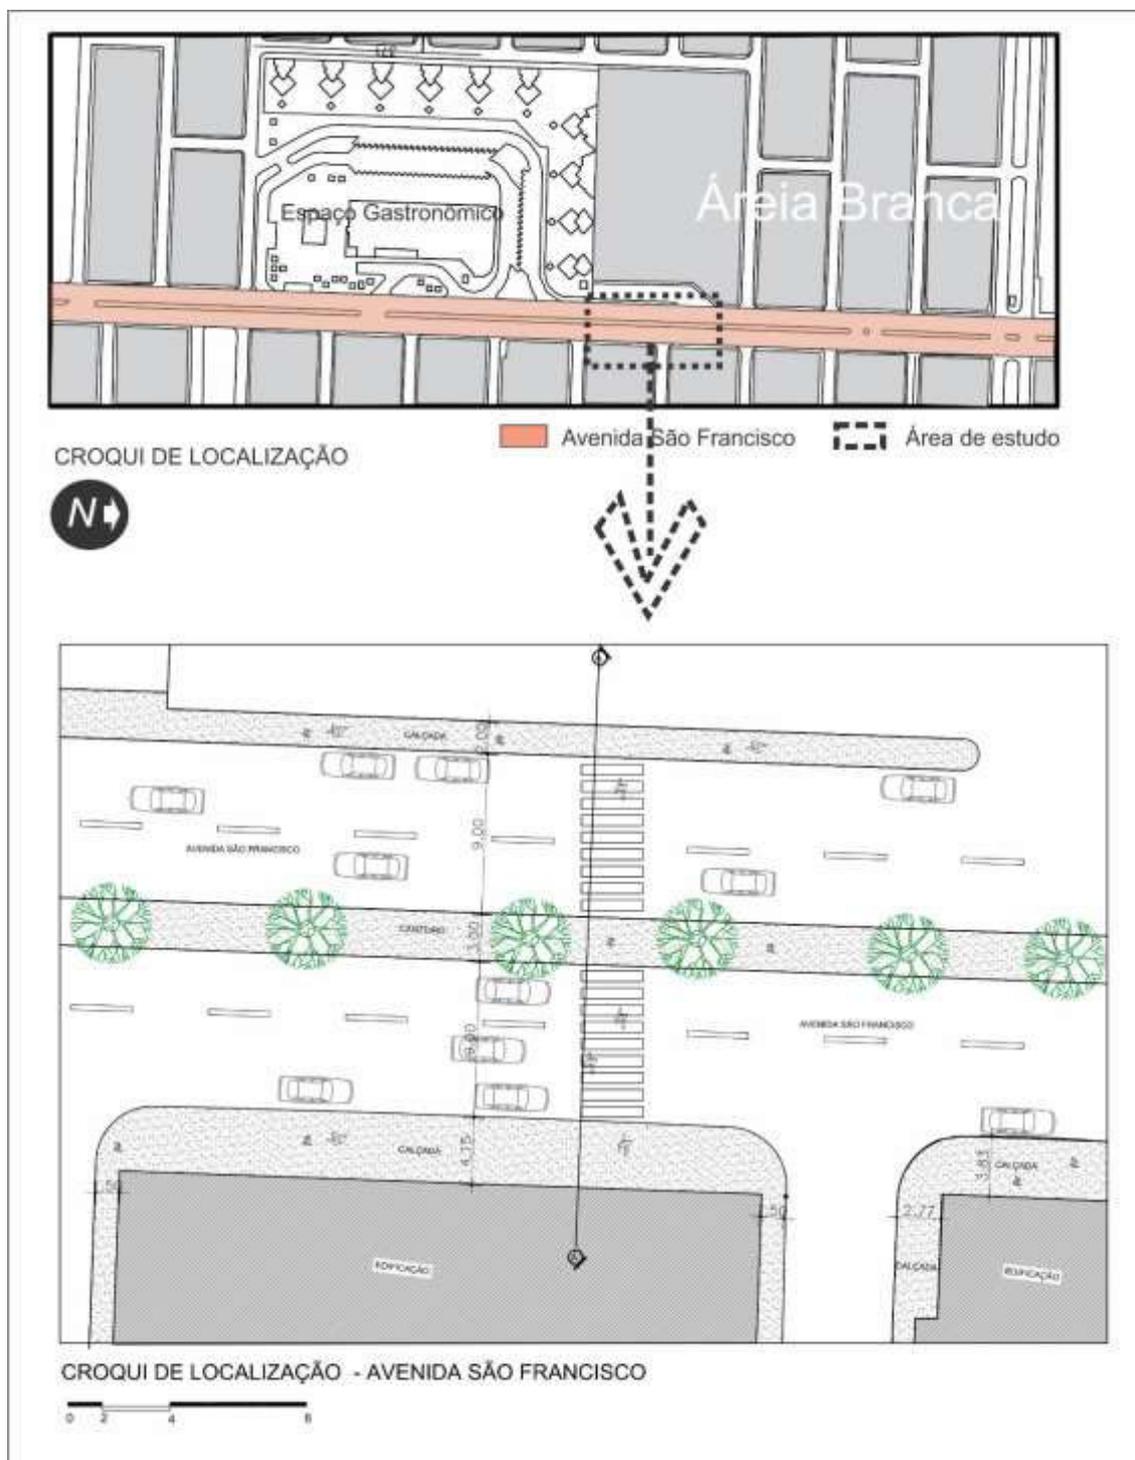
Figura 16: croqui de localização da área de estudo, Areia Branca, Av. São Francisco

A avenida apresenta diversas larguras no seu percurso, podendo variar entre 4.15 a 2.00 metros de largura. Na figura 16, um croqui demonstra a dinâmica das calçadas do bairro Areia Branca.

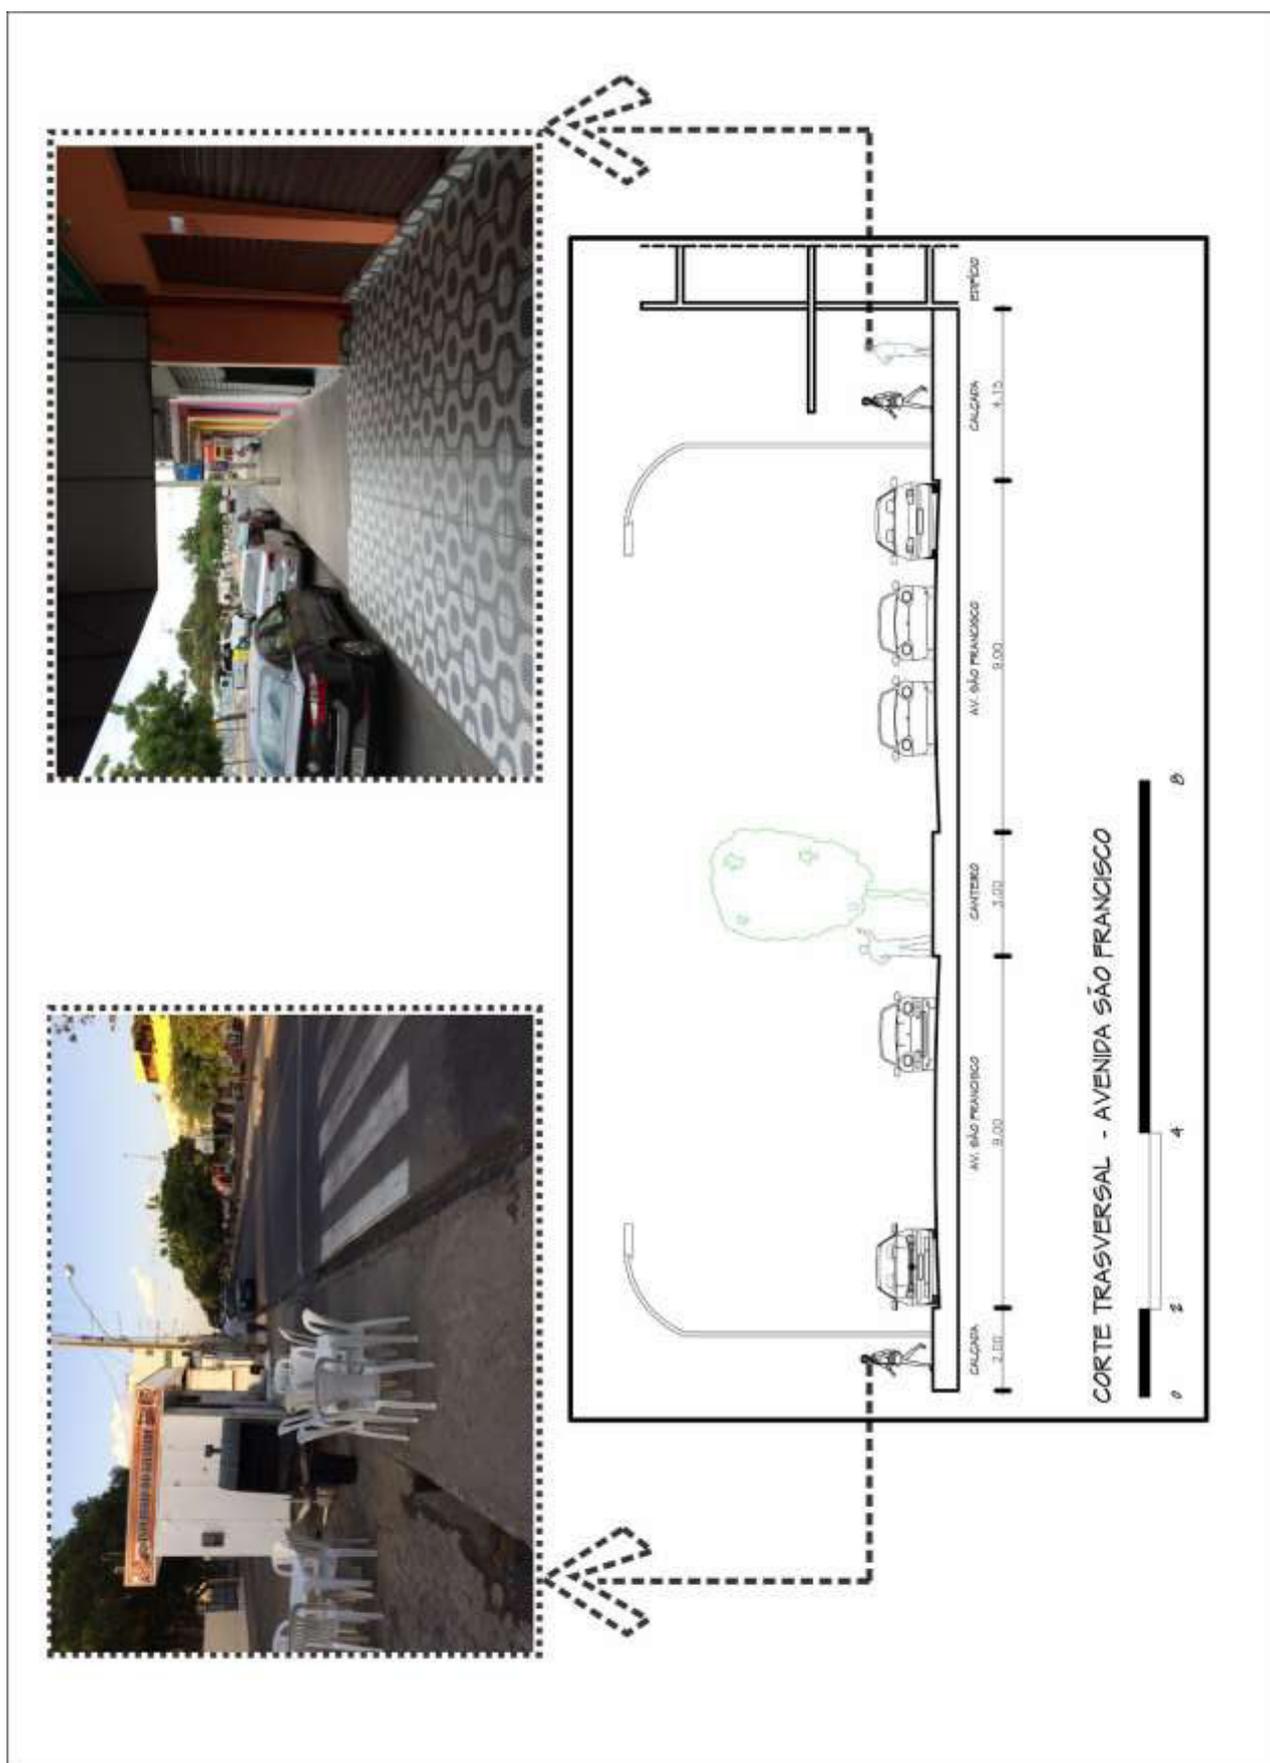
Figura 17: Corte Transversal da Avenida São Francisco
 Fiç Fonte: Adriano Neves, 2016.
 Fo

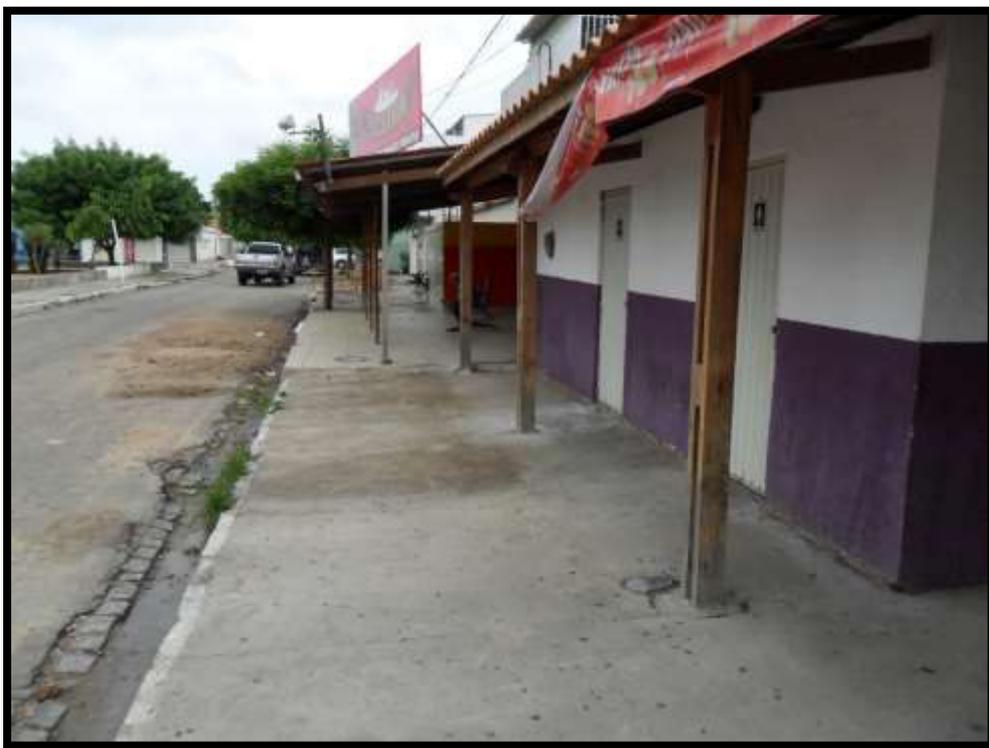
Figura 18: Pilares de cobertura sobre o espaço das Calçadas.
Fonte: Adriano Neves, 2016.

A rua Bernardino de A. Alencar é a principal via de entrada para o bairro, sendo essa via, também, local onde se concentra a maioria dos serviços e comércios locais. Pelas observações empíricas, cada proprietário de imóvel adaptou sua calçada de acordo com seus projetos e necessidades pessoais, ou seja, o que antes era público, agora virou privado. Pode-se perceber que a via de circulação de pedestres foi modificada para atender aos anseios dos usuários dos bares, onde as portas dos banheiros se abrem via pública, e os pilares da estrutura do telhado locada nas calçadas, conforme figura 18.

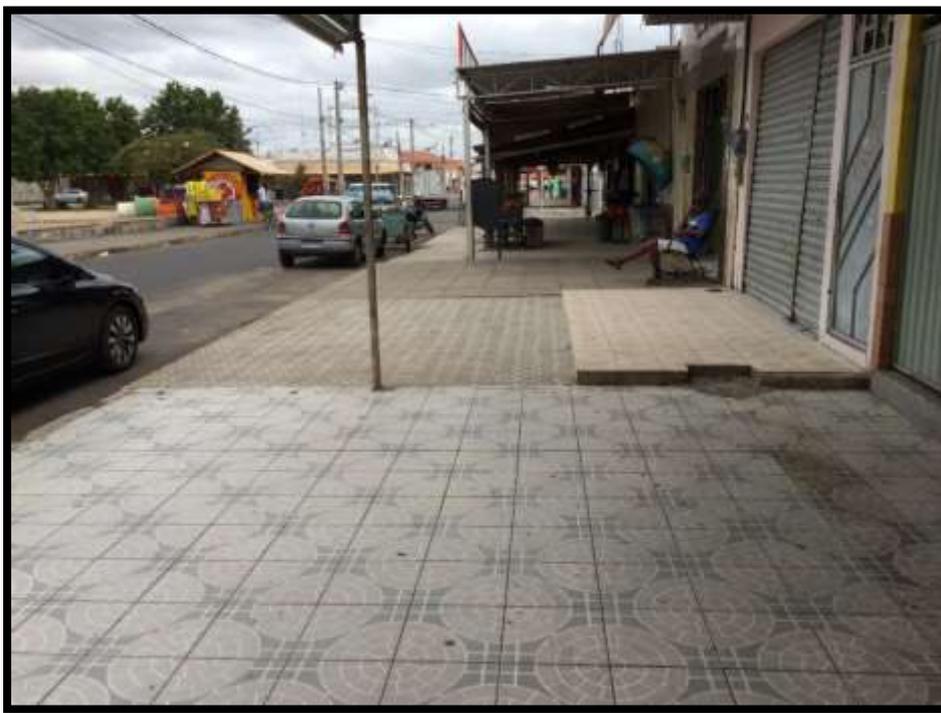
Existe uma grande variedade de piso, muitos inapropriados, tais como cerâmicas lisas, que podem ocasionar quedas dos usuários. A calçada apresenta vários desníveis, dificulta ainda mais a circulação de pedestres idosos e com algum tipo de mobilidade reduzida, conforme figura 19.

Figura 19: Diversidade de materiais utilizados na calçada da Rua Bernardino A. de Alencar
Fonte: Adriano Neves, 2016.

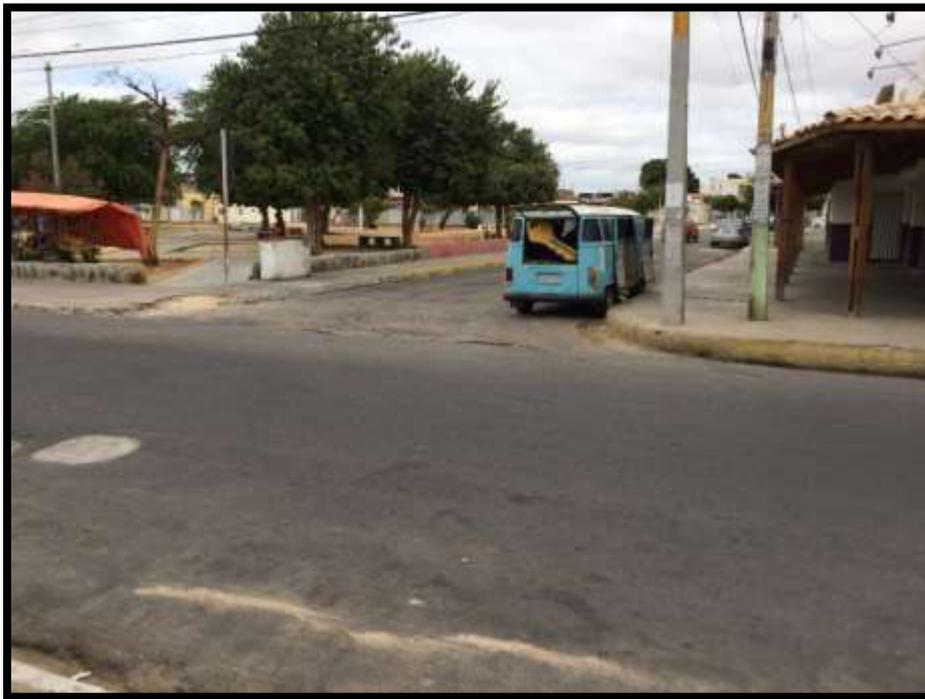
Figura 20: Ausência de sinalização da faixa de travessia da Rua Bernardino A. de Alencar
Fonte: Adriano Neves, 2016.

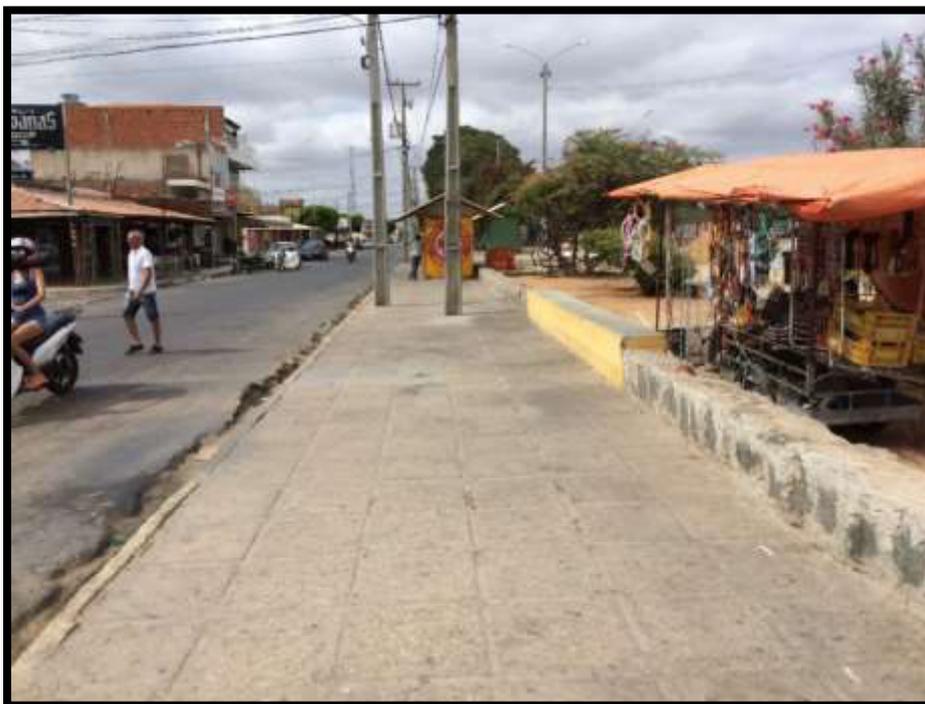
Figura 21 : Ambulantes fazem uso do espaço publico na rua Bernadino A. de Alencar
Fonte: Adriano Neves, 2016.

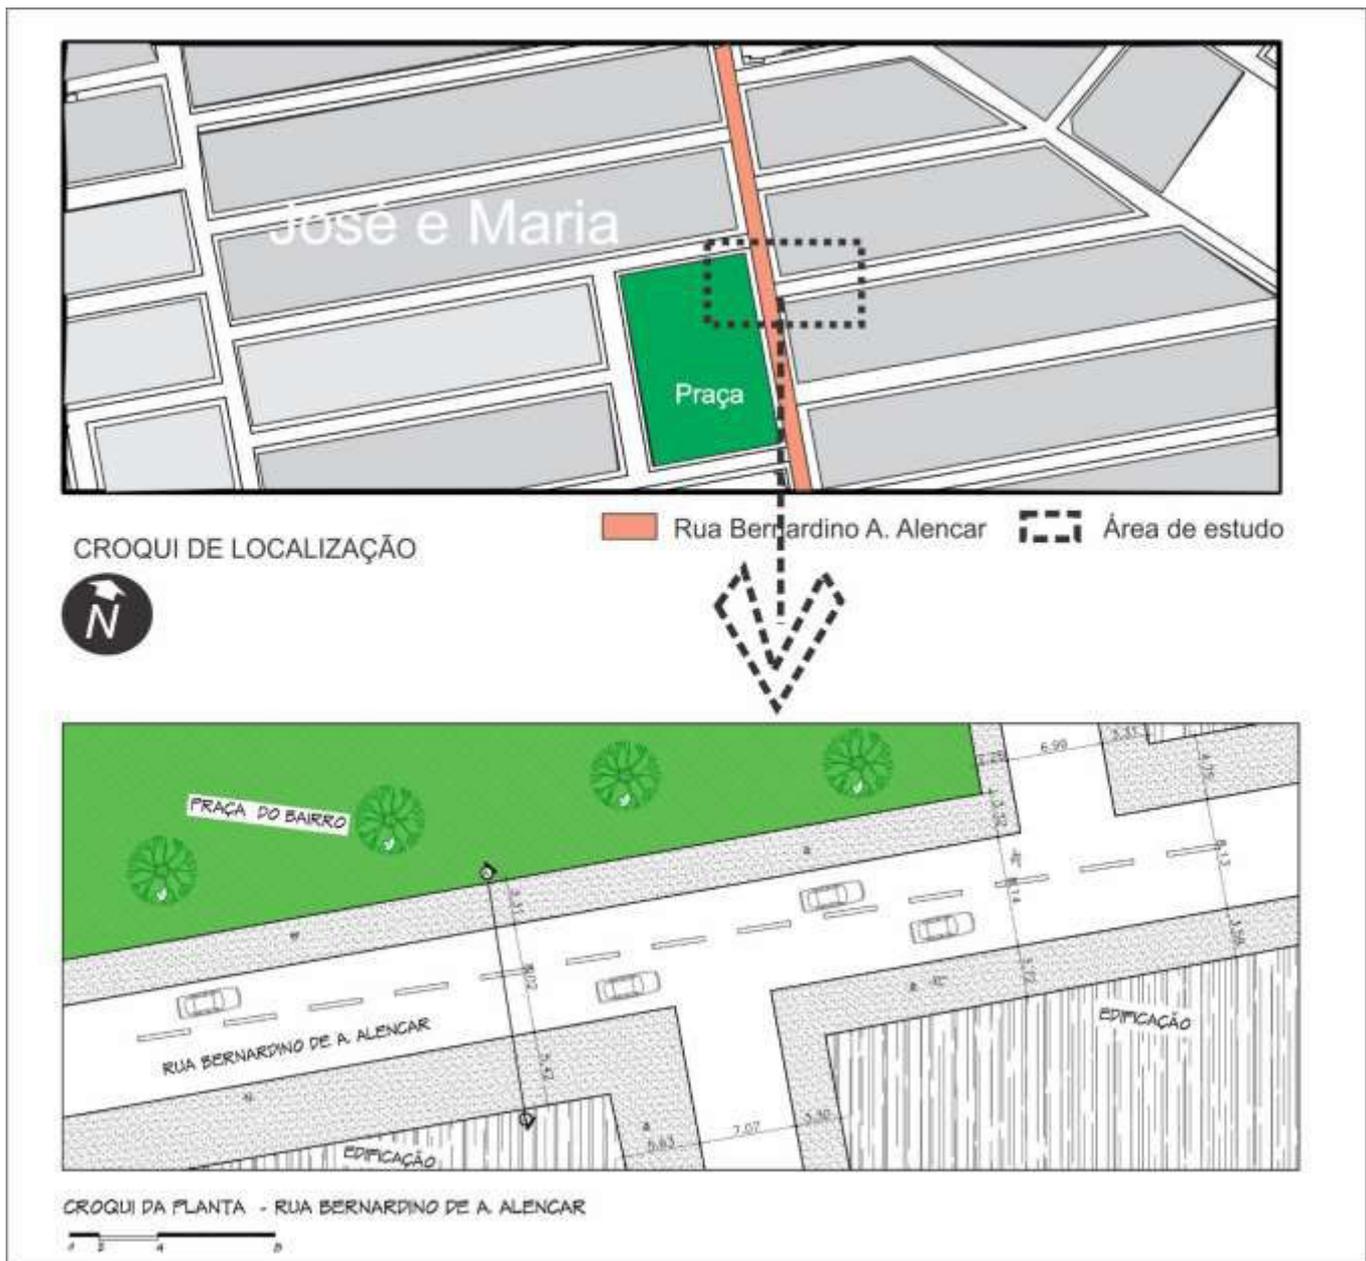
Figura 22: croqui de localização da área de estudo, José e Maria, Rua Bernardino de A. Alencar
 Fonte : Adriano Neves, 2016.

A avenida apresenta diversas larguras no seu percurso, podendo variar entre 5.42 a 2.26 metros de largura. Na figuras 22 e 23, um croqui demonstra a dinâmica das calçadas do bairro José e Maria.

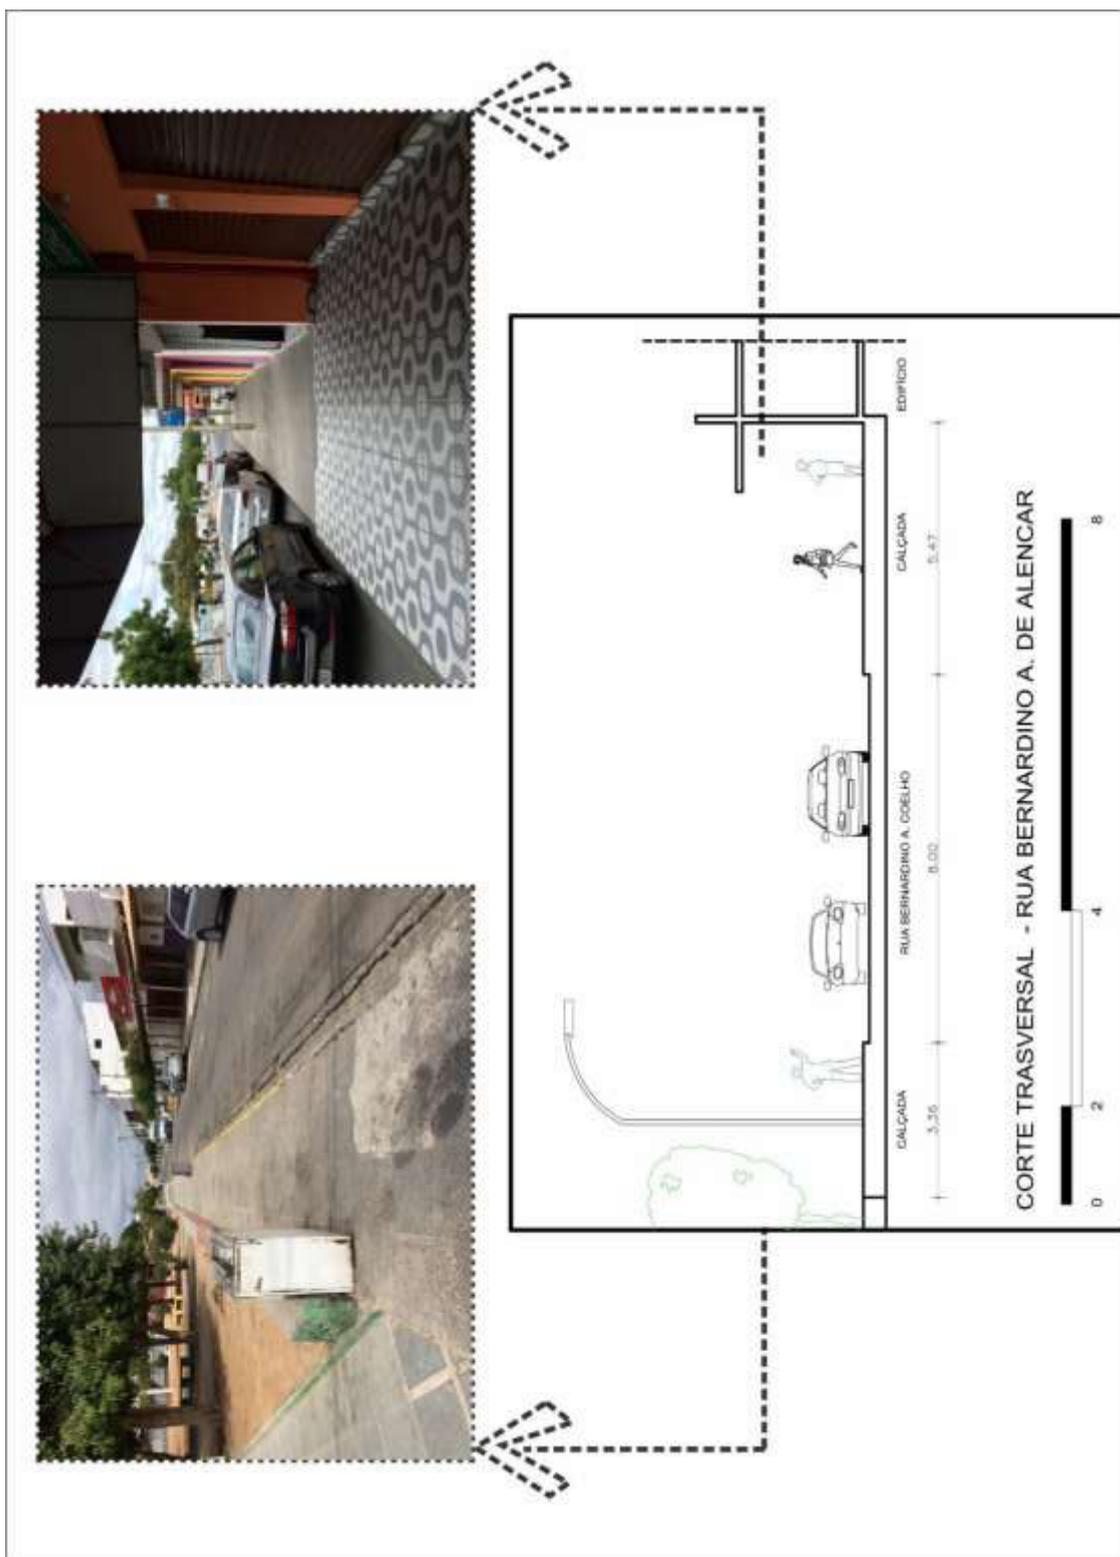
Figura 23: Corte Transversal da Rua Bernardino A. de Alencar
 Fonte: Adriano Neves, 2016.

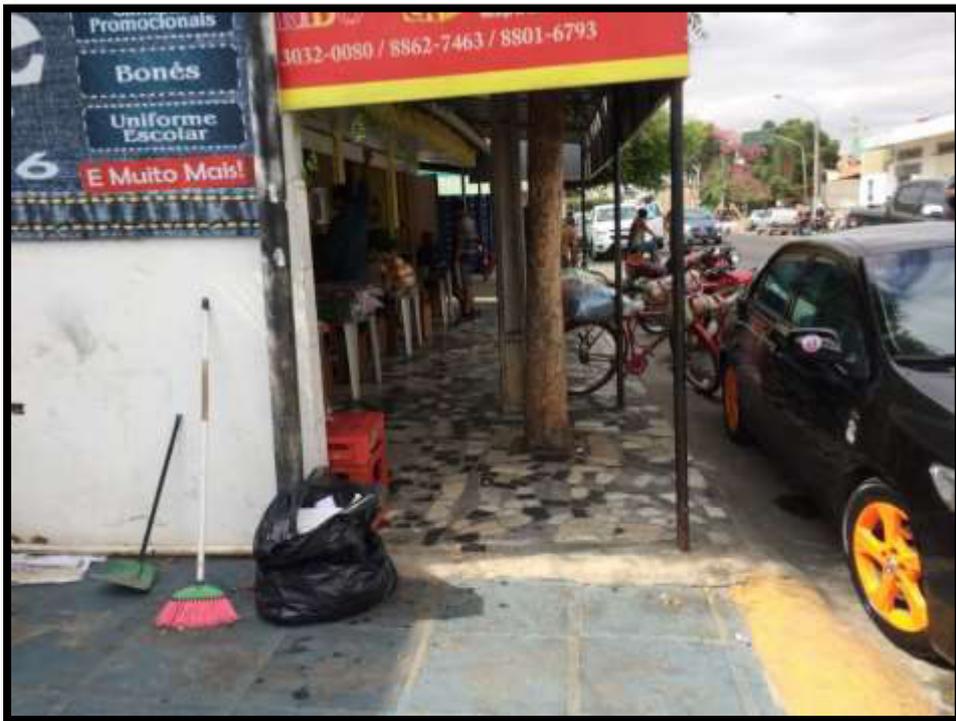
Figura 24: Comerciantes dificultam a circulação dos pedestre na calçada da Av. Nilo Coelho
Fonte: Adriano Neves, 2016.

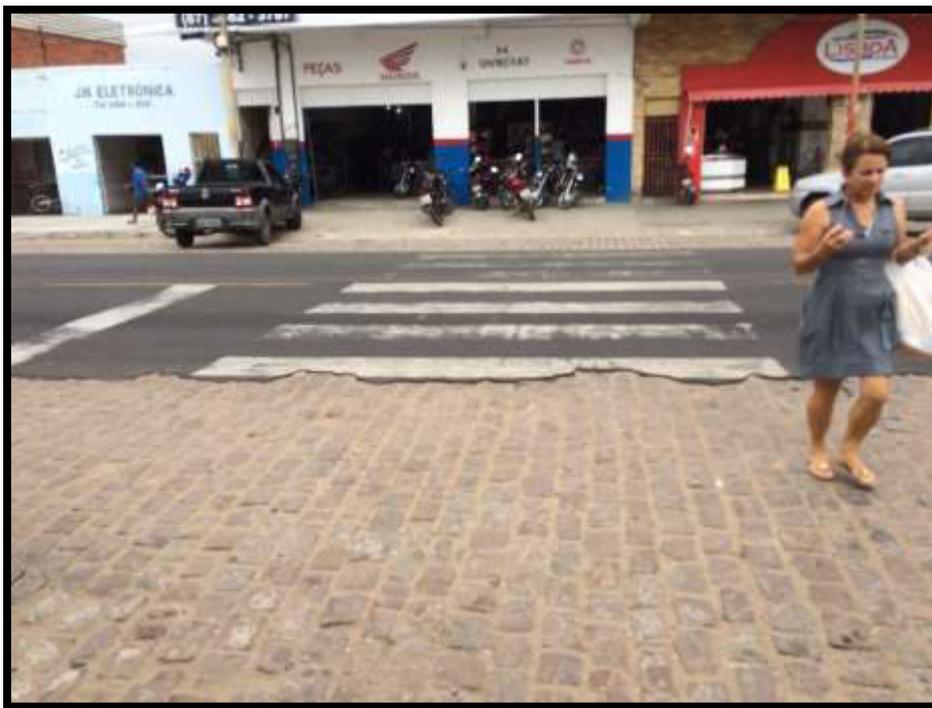
Figura 25: Péssima condição de uso das faixas de travessia da Av. Nilo Coelho.
Fonte: Adriano Neves, 2016.

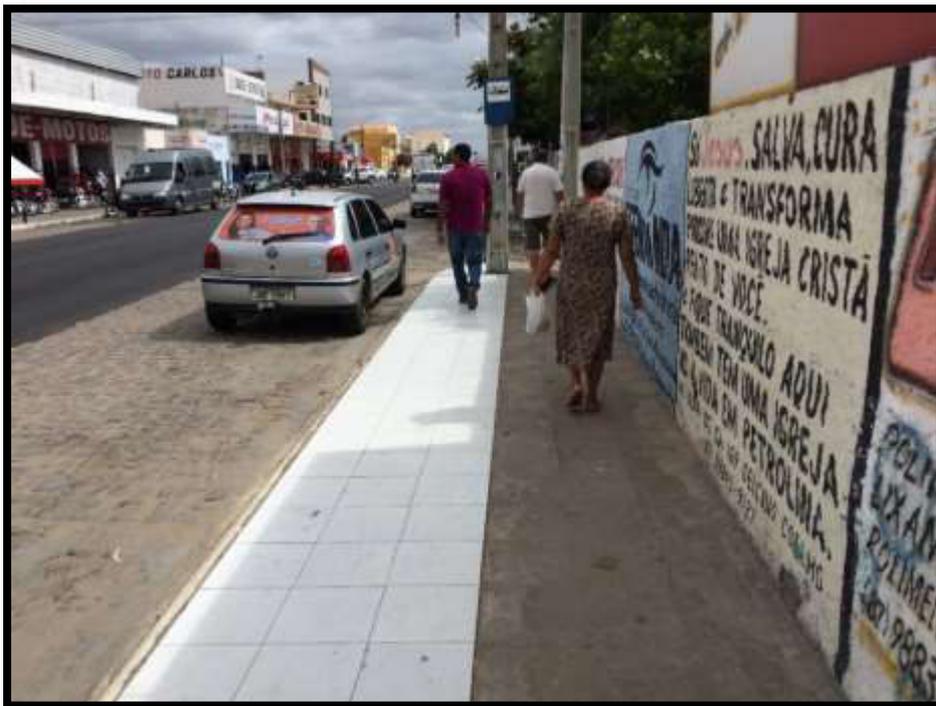
Figura 26: Diversidade de revestimentos na calçada da Av. Nilo Coelho.
Fonte: Adriano Neves, 2016.
