**PROGRAMA DE PÓS-GRADUAÇÃO EM DESENVOLVIMENTO
URBANO - MDU**

AVALIAÇÃO DA QUALIDADE DAS CALÇADAS EM PETROLINA-PE, NA
PERCEPÇÃO DOS IDOSOS

Dissertação apresentada ao
Departamento de Arquitetura e
Urbanismo da Universidade Federal
de Pernambuco, como requisito
parcial para a obtenção do título de
mestre em Desenvolvimento Urbano.

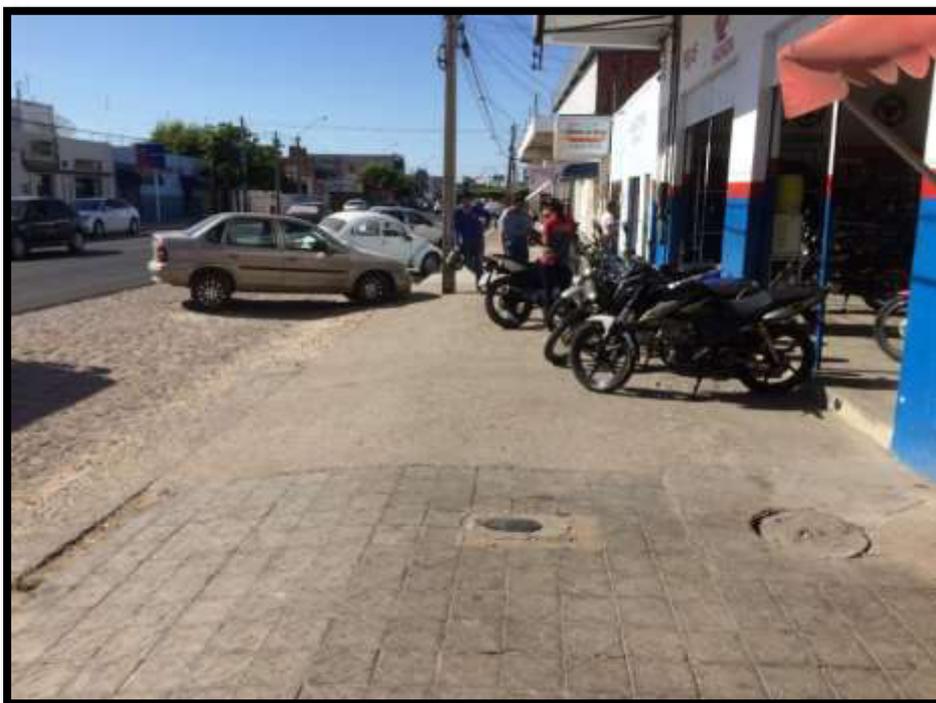
Figura 27: Espaço da calçada vira estacionamento de motocicletas na Av. Nilo Coelho
Fonte: Adriano Neves, 2016.

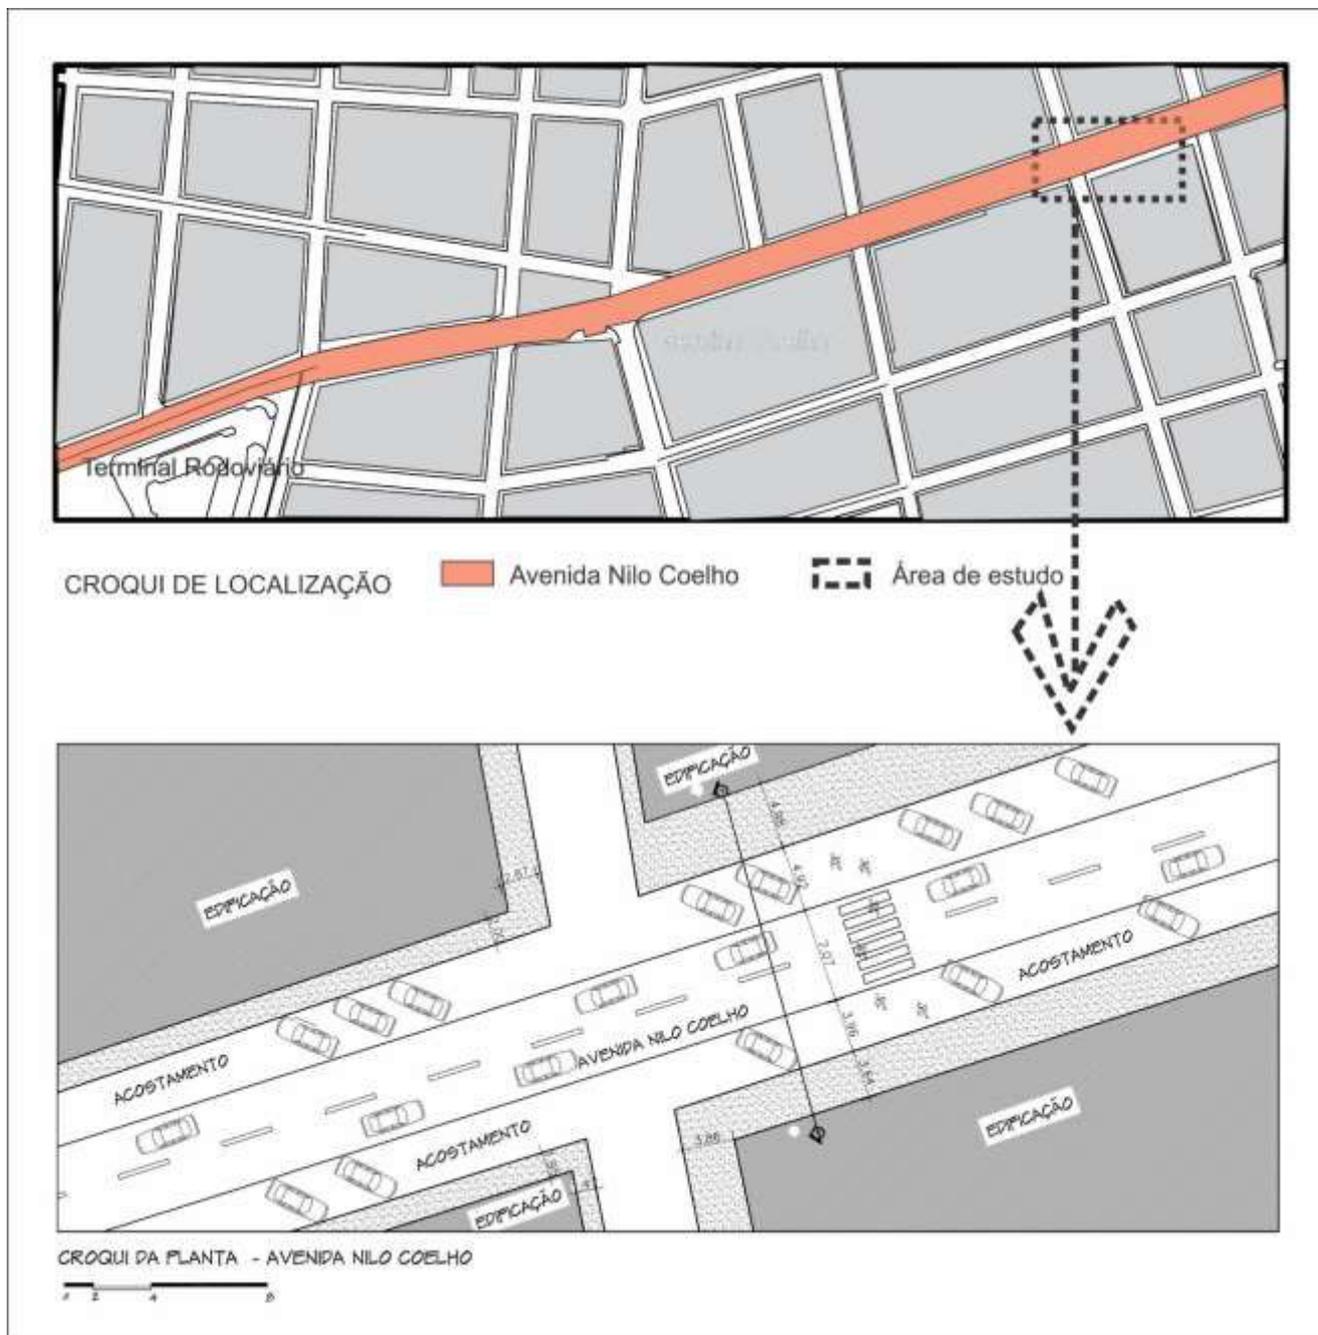
Figura 28: croqui de localização da área de estudo, Gercino Coelho, Avenida Nilo Coelho
Fonte : Adriano Neves, 2016.

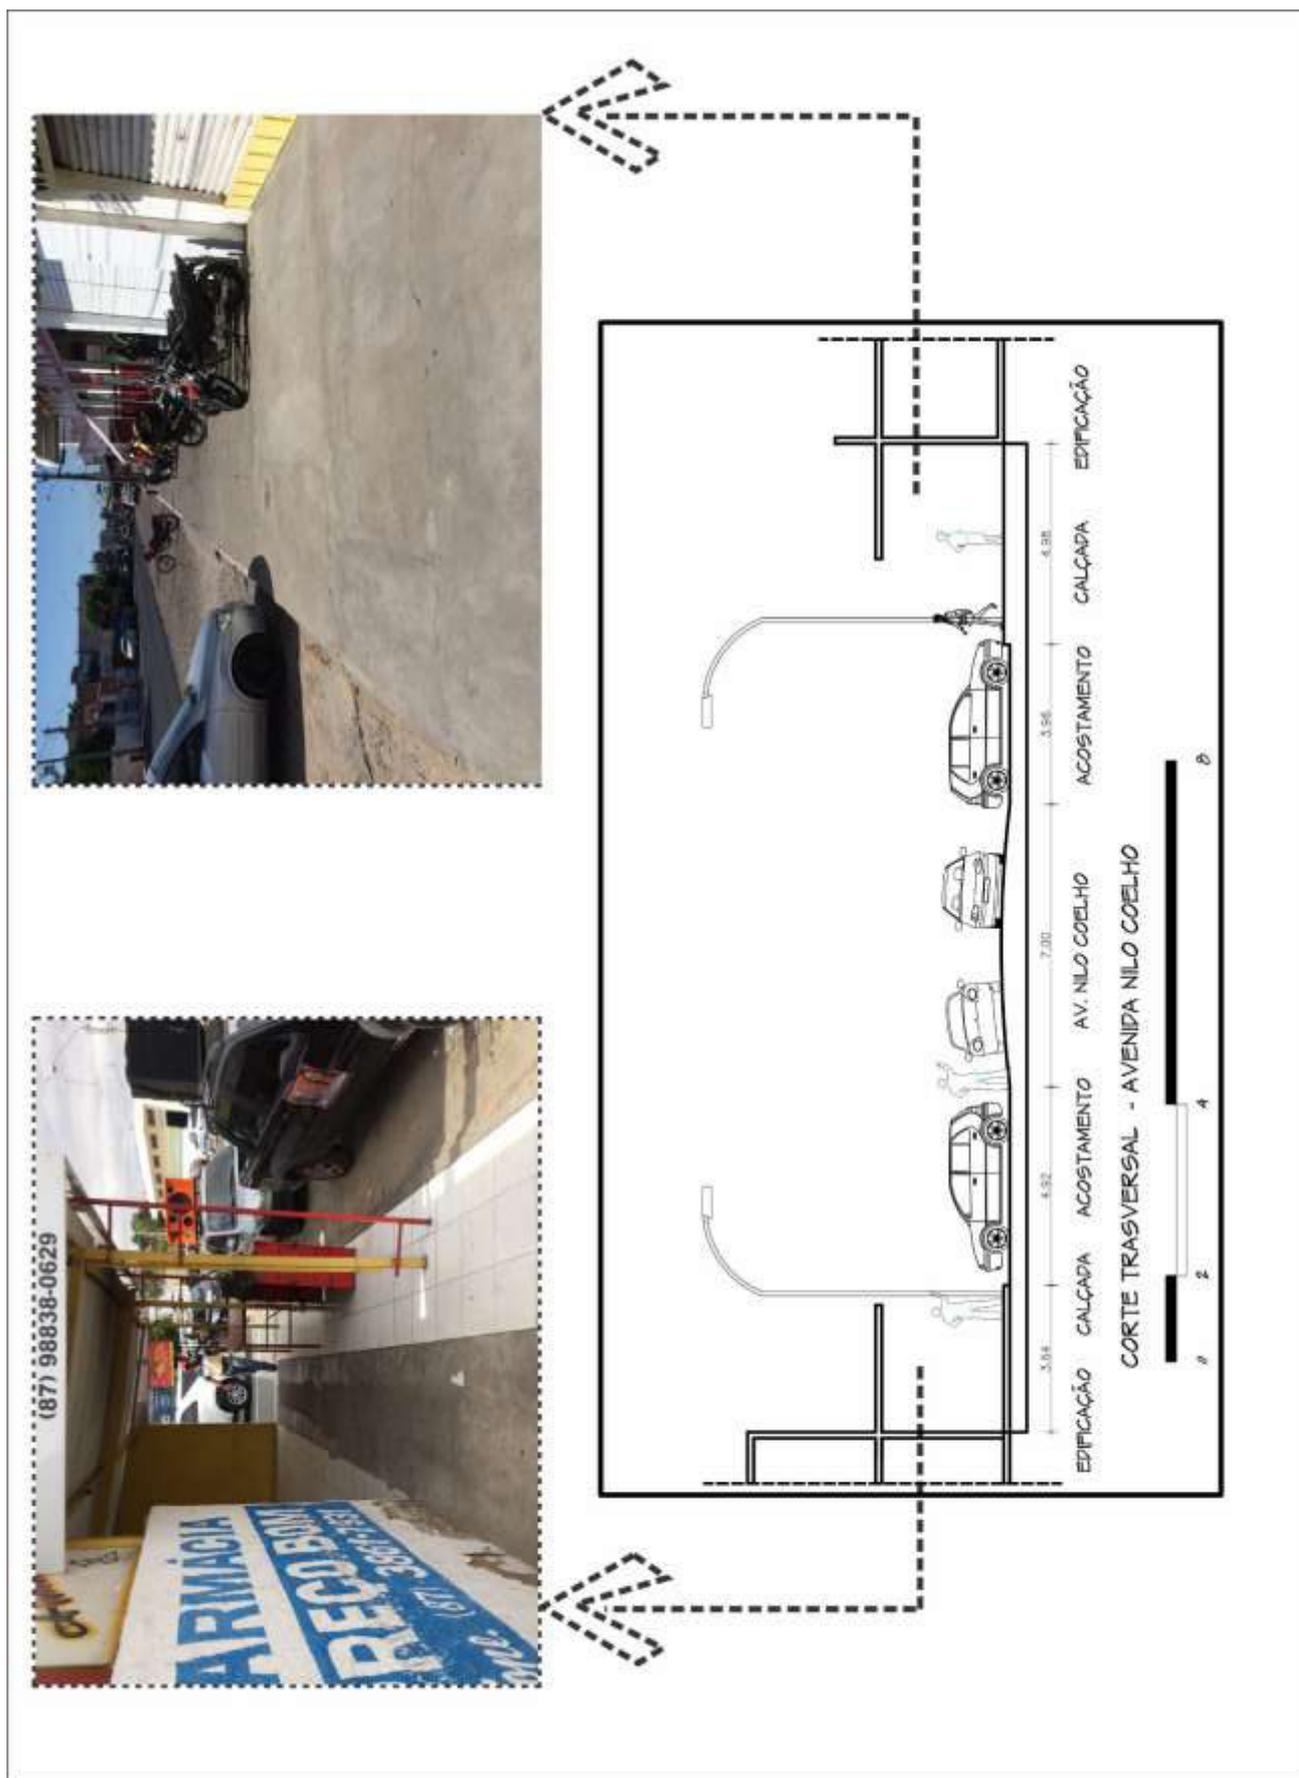
Figura 29: Corte Transversal da Avenida Nilo Coelho

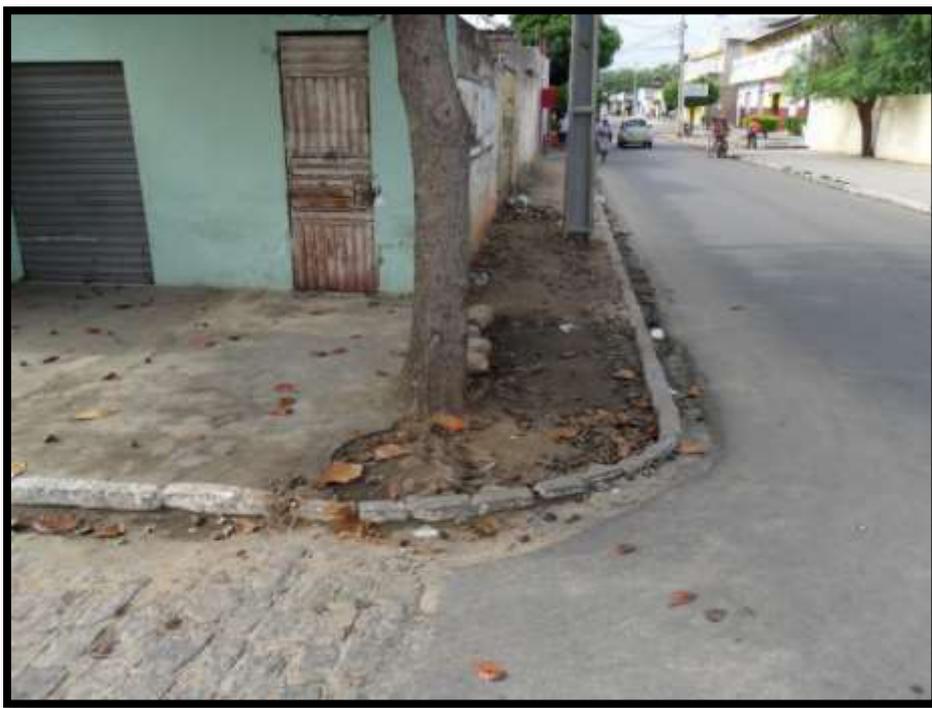
Figura 30: Árvores mal posicionadas impedem circulação do pedestres na Rua Vinte e Um.
Fonte: Adriano Neves, 2016.

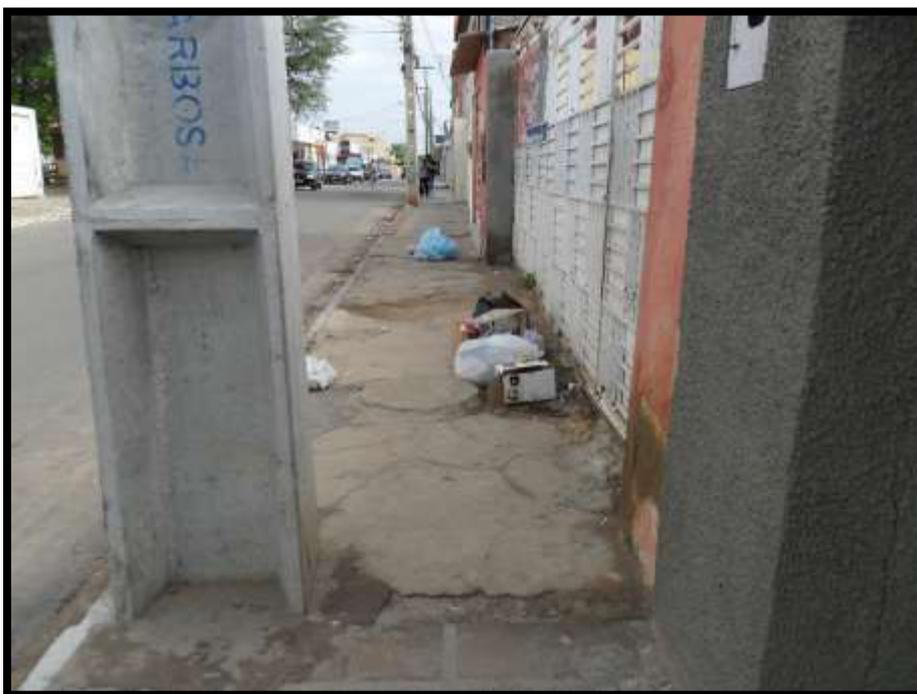
Figura 31 : Poste mal posicionado e lixo depositado nas calçadas da rua Vinte e Um
Fonte: Adriano Neves, 2016.

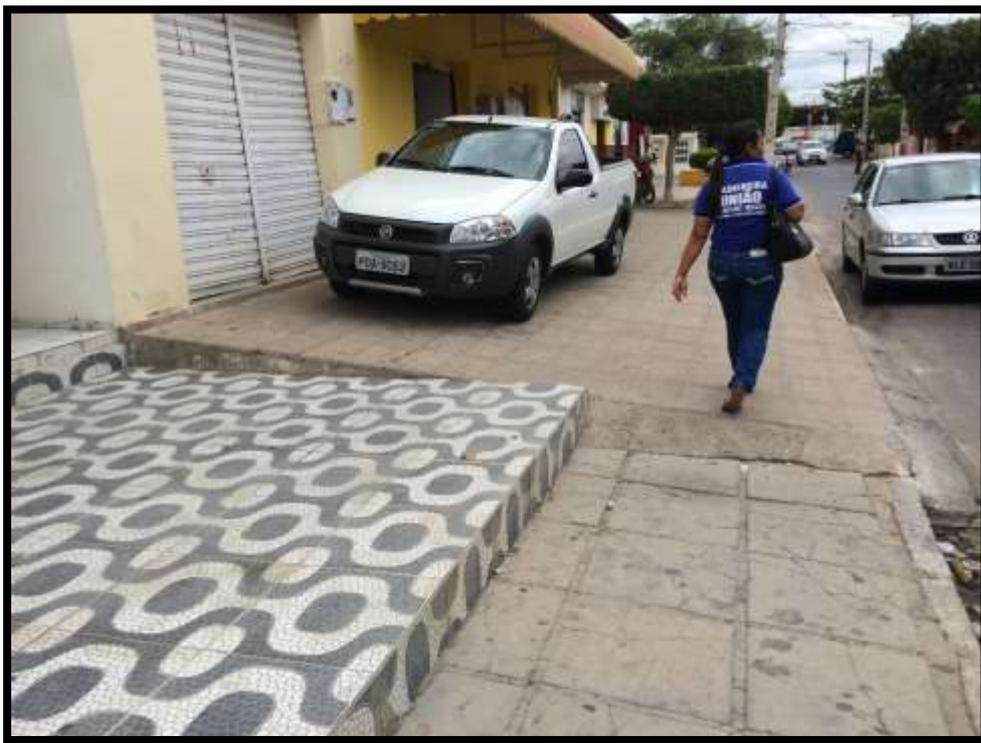
Figura 32: Desníveis e rampas de automóveis nas calçadas da rua Vinte e Um.
Fonte: Adriano Neves, 2016.

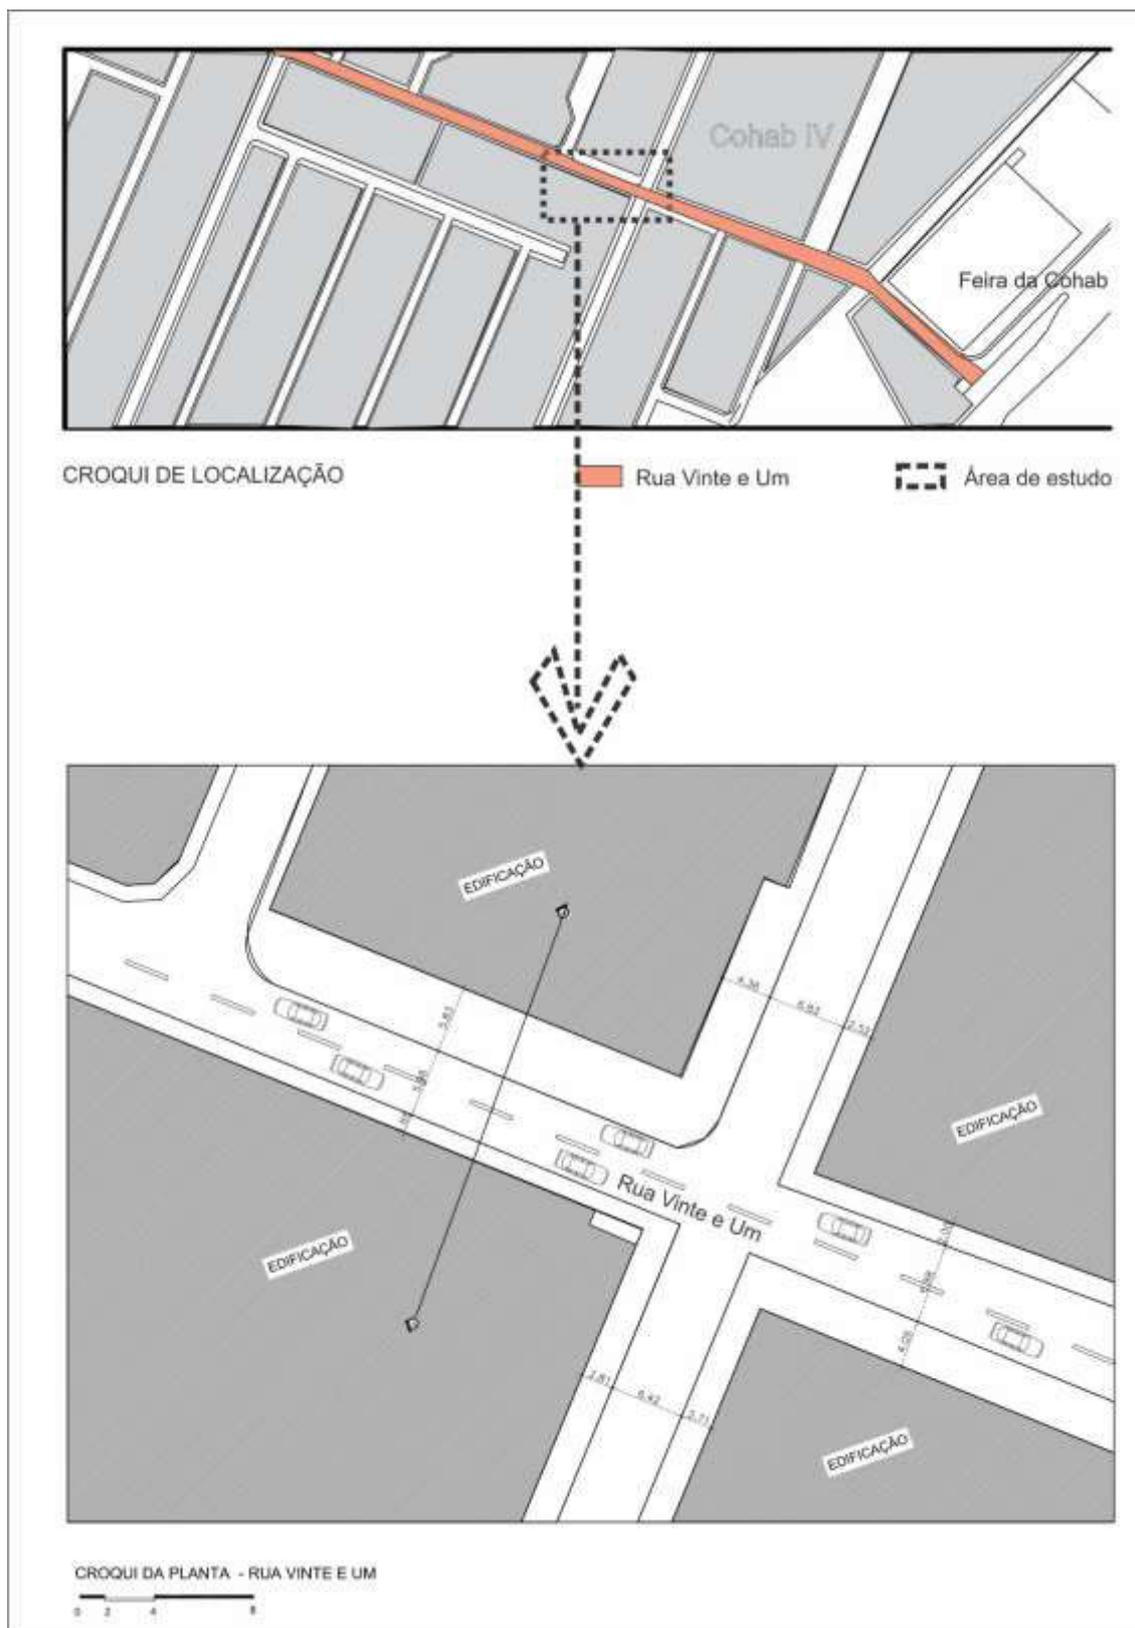
Figura 33: Croqui de localização da área de estudo da rua Vinte e Um

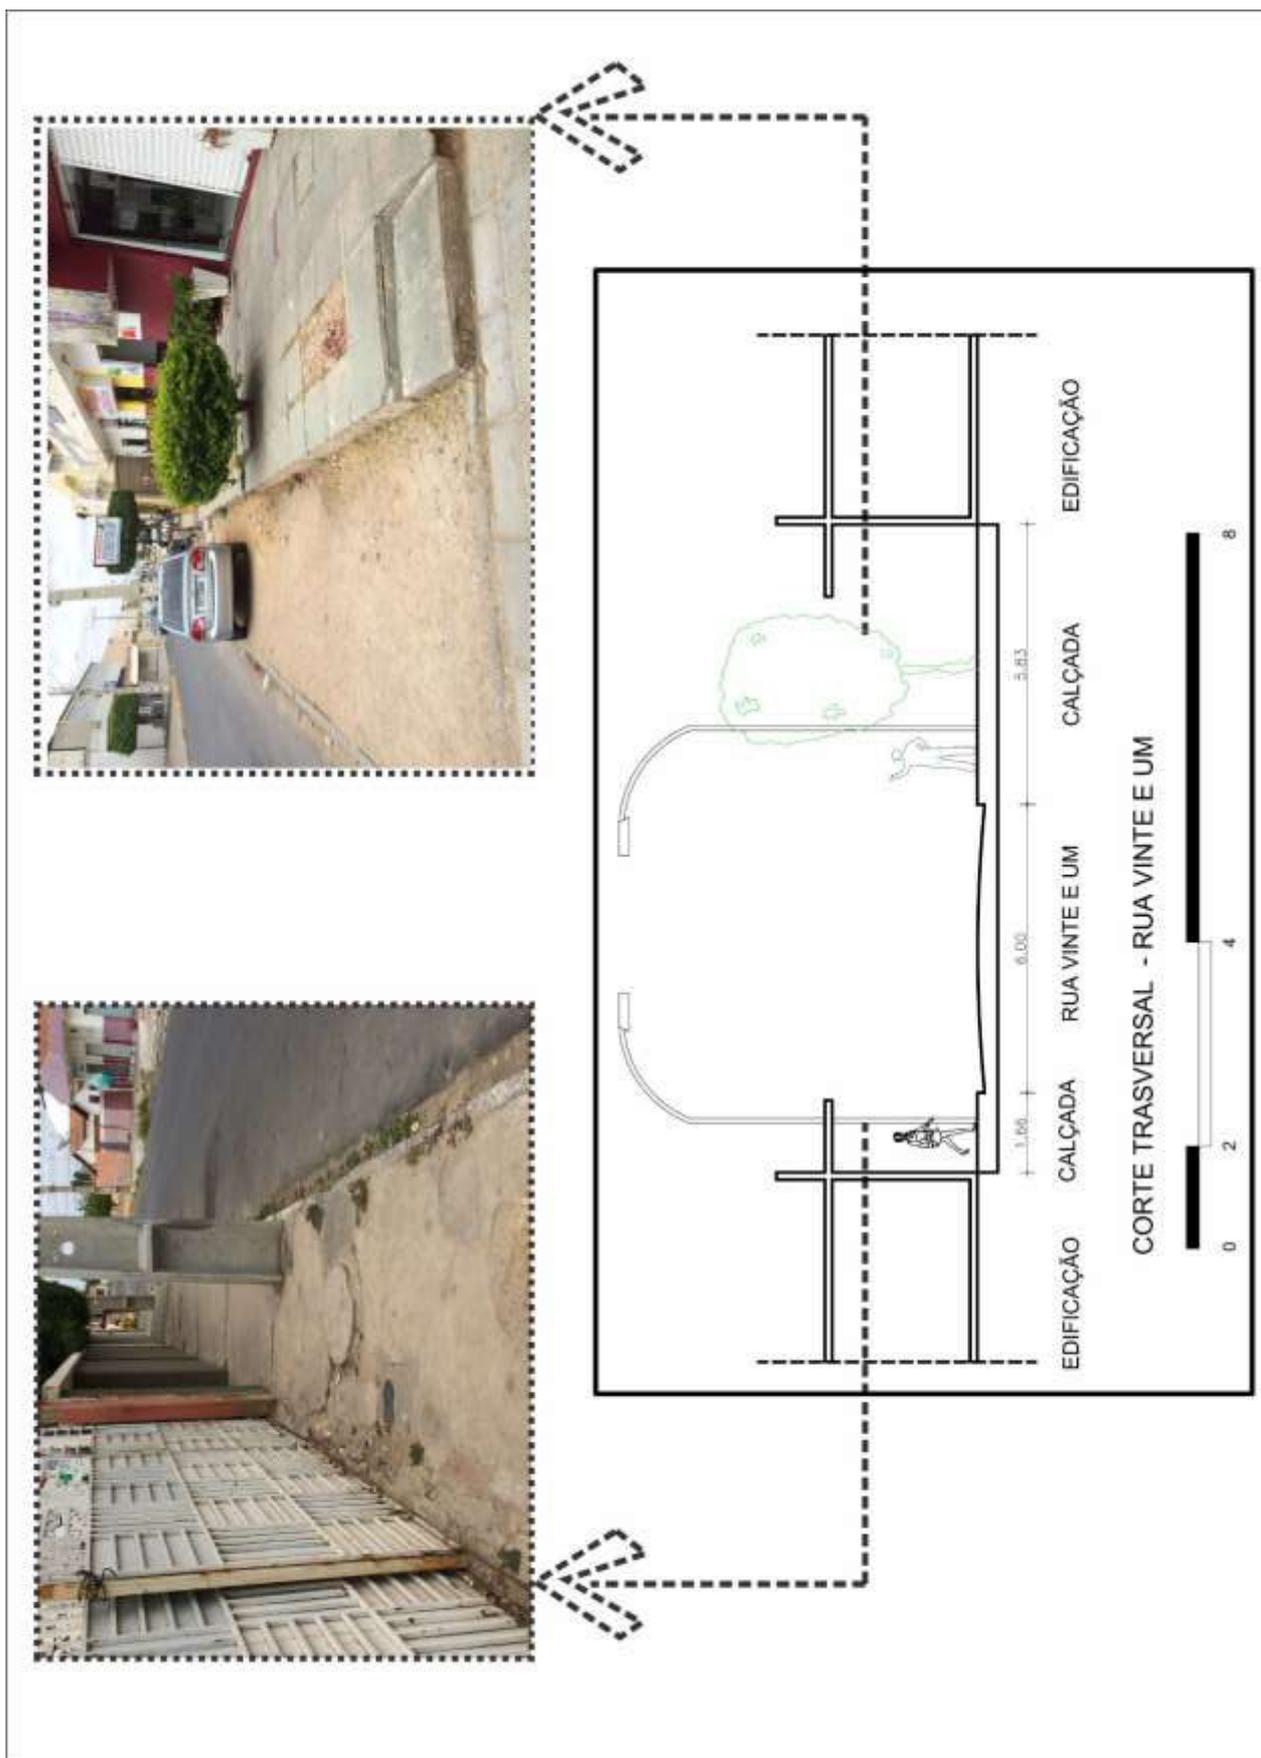
Figura 34: Corte Transversal da Rua Vinte e Um
 Fonte: Adriano Neves, 2016.

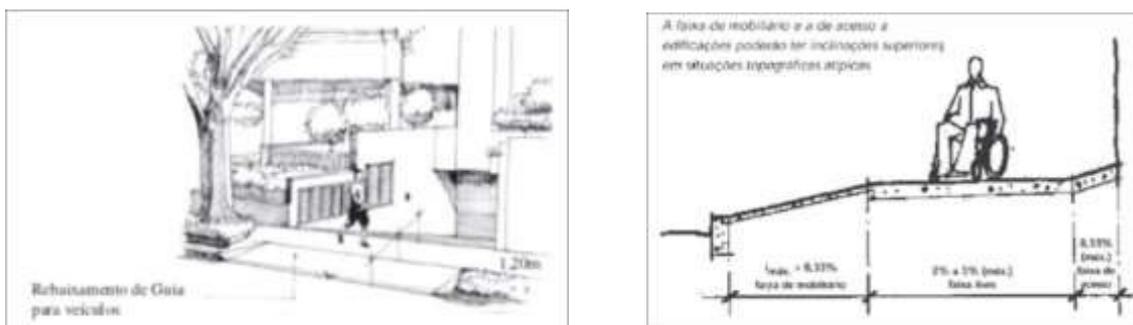
Figura 35: Rebaixamento de guia para Veículos

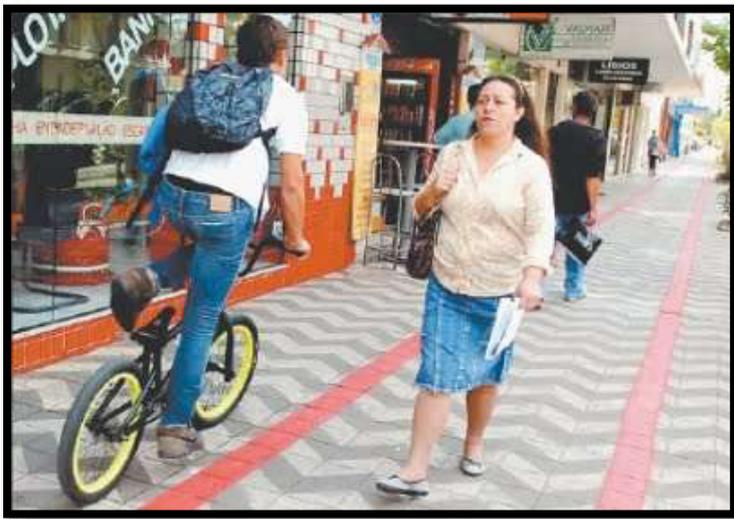
Figura 36: Calçada compartilhada
Fonte: <http://ong-alerta.blogspot.com.br>, 2009

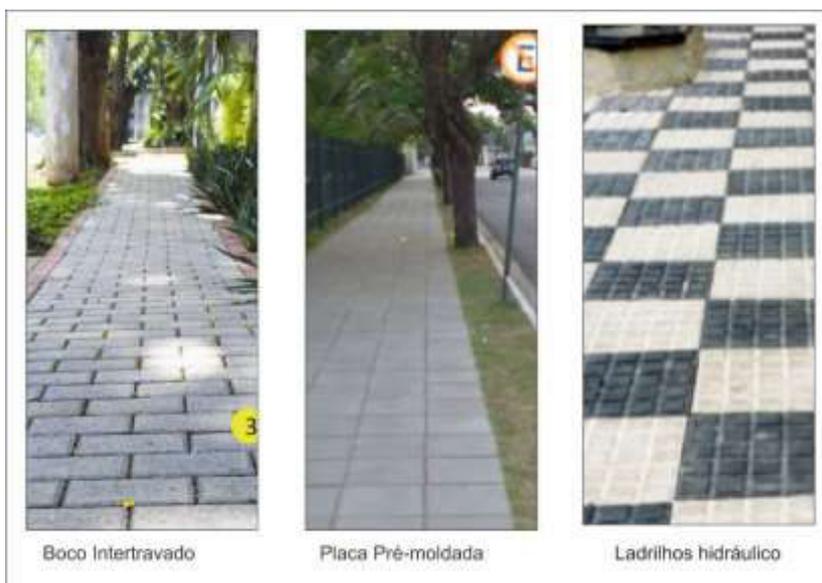
Figura 38: Tipos de pisos recomendados

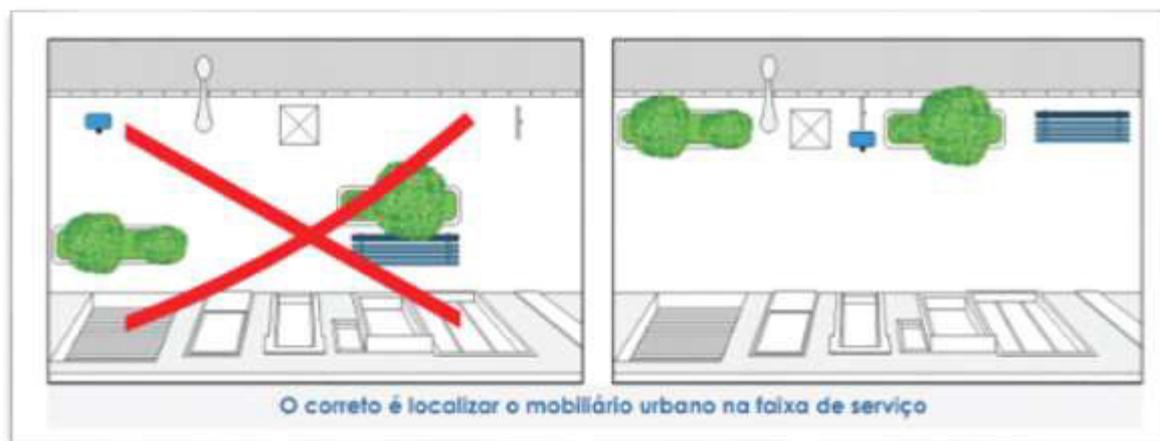
Figura 43: Localização do mobiliário Urbano
Fonte: blogdopetcivil.com, acesso em agosto 2016.

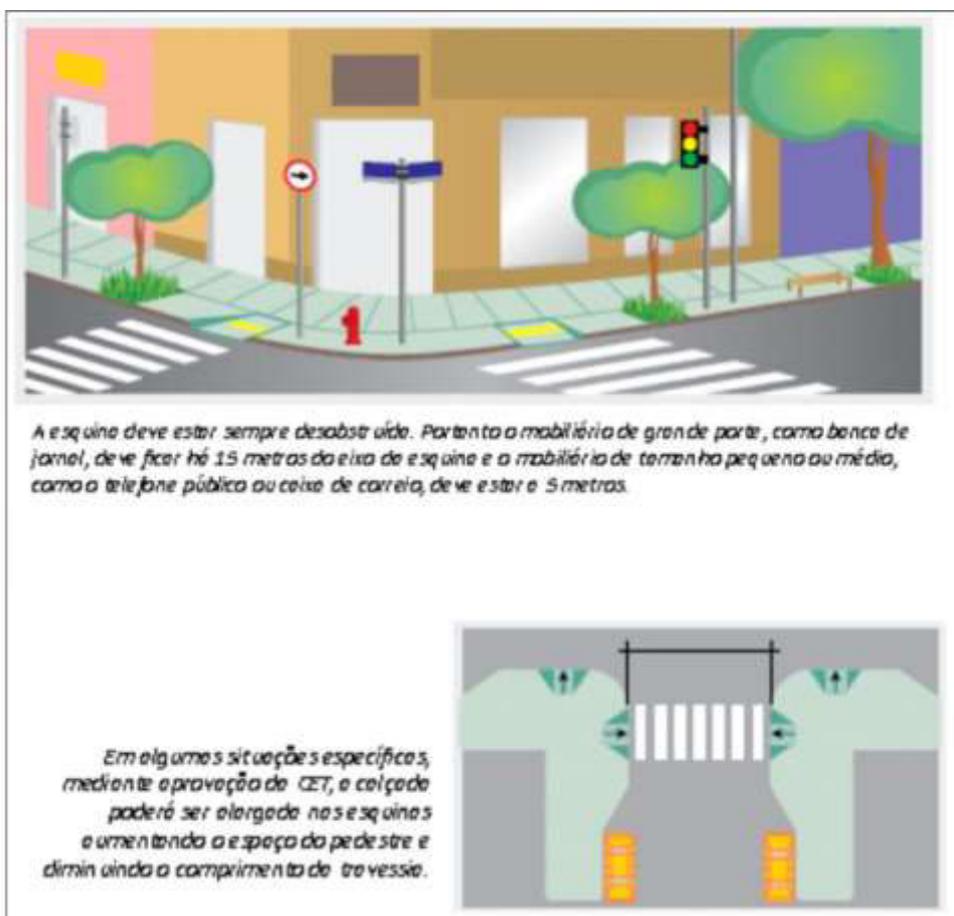
Figura 45: Configuração das faixas de travessia

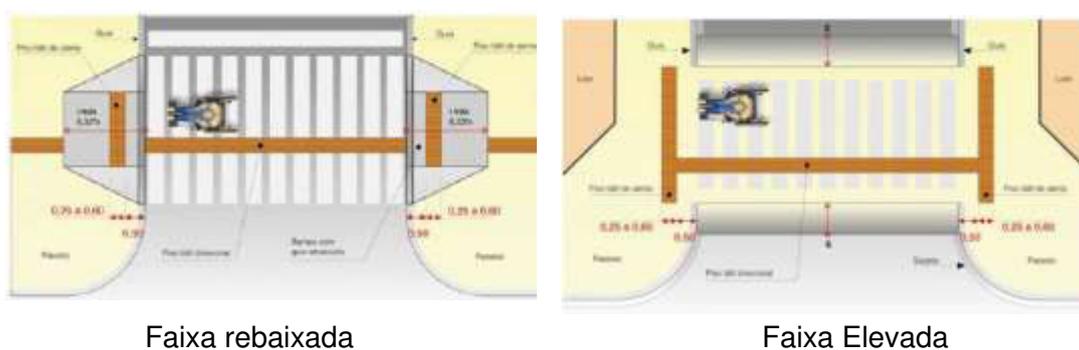
Figura 46: Tipos Faixa de travessia.

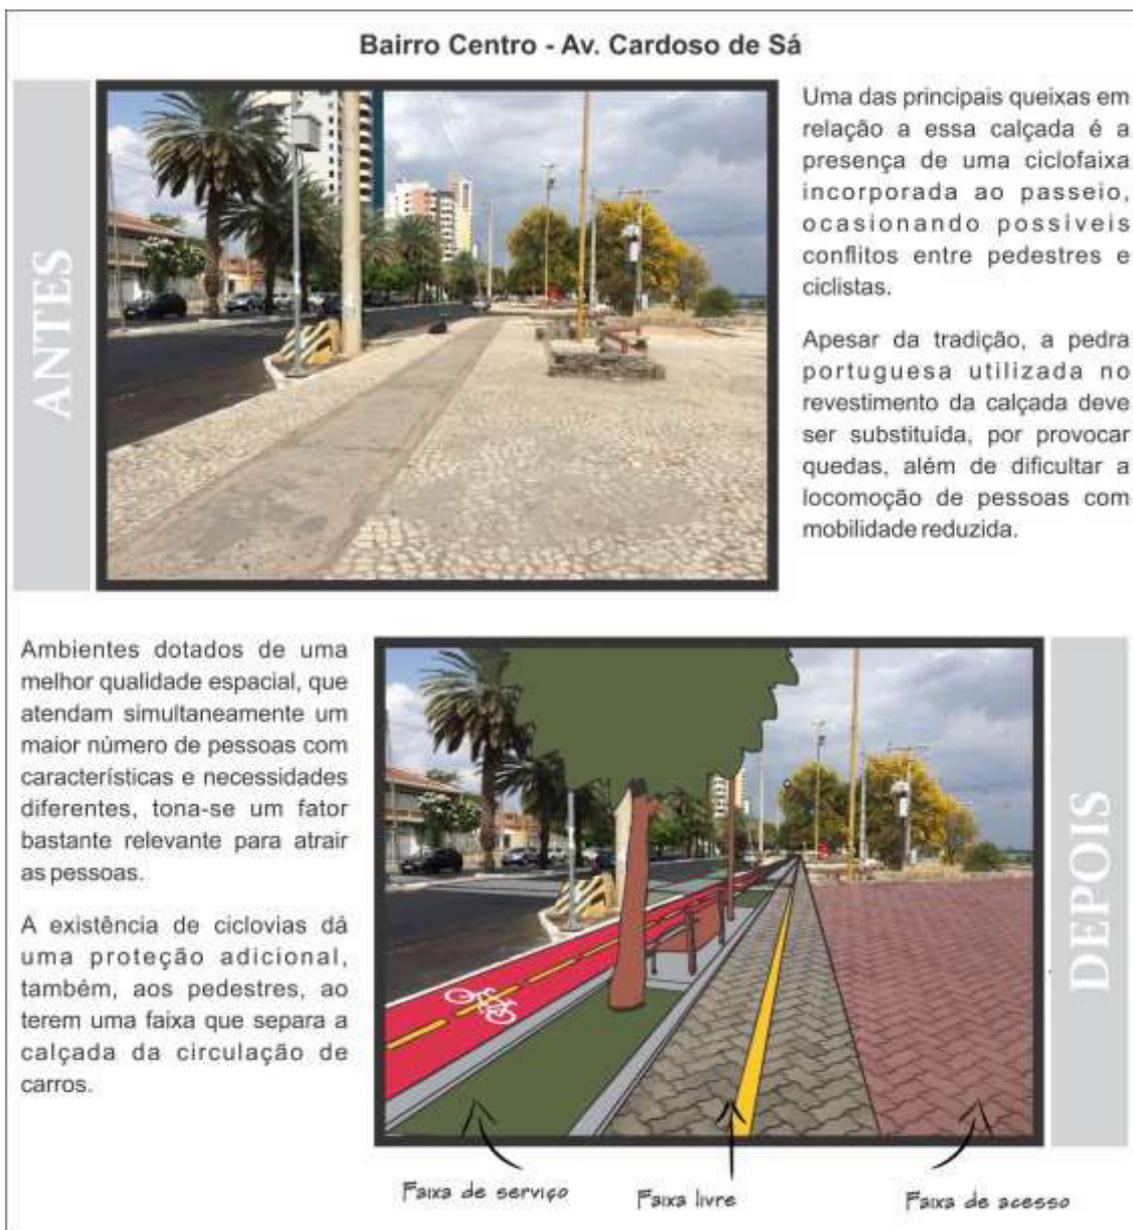
Figura 48: situação antes e depois da proposta para a Av. Cardoso de Sá.
Fonte: Adriano Neves, 2016.

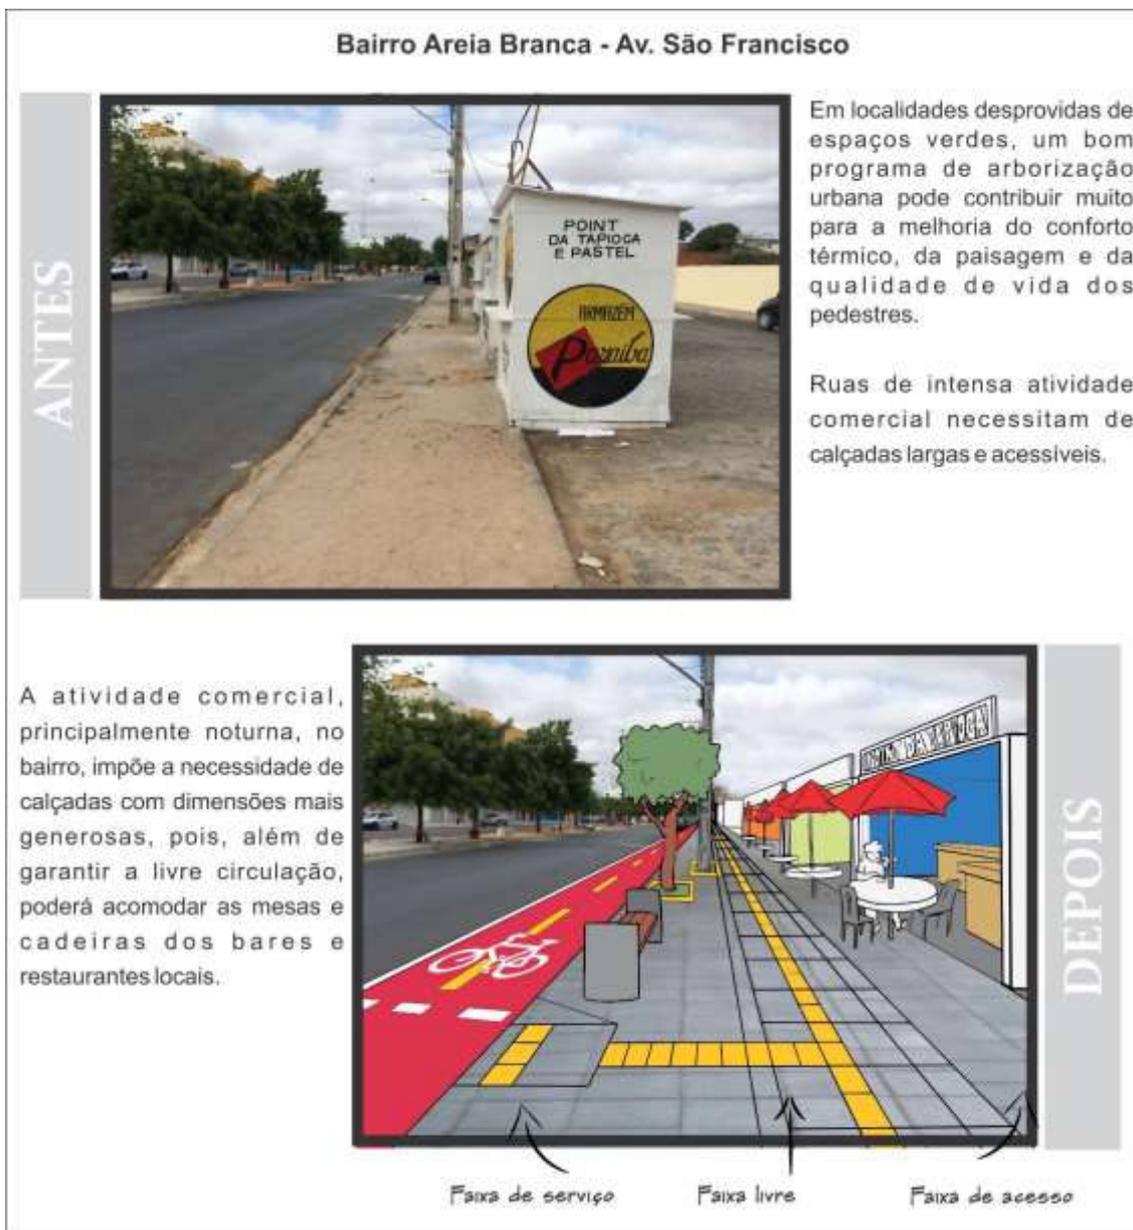
Figura 50: situação antes e depois da proposta para a Av. São Francisco.
Fonte: Adriano Neves, 2016.

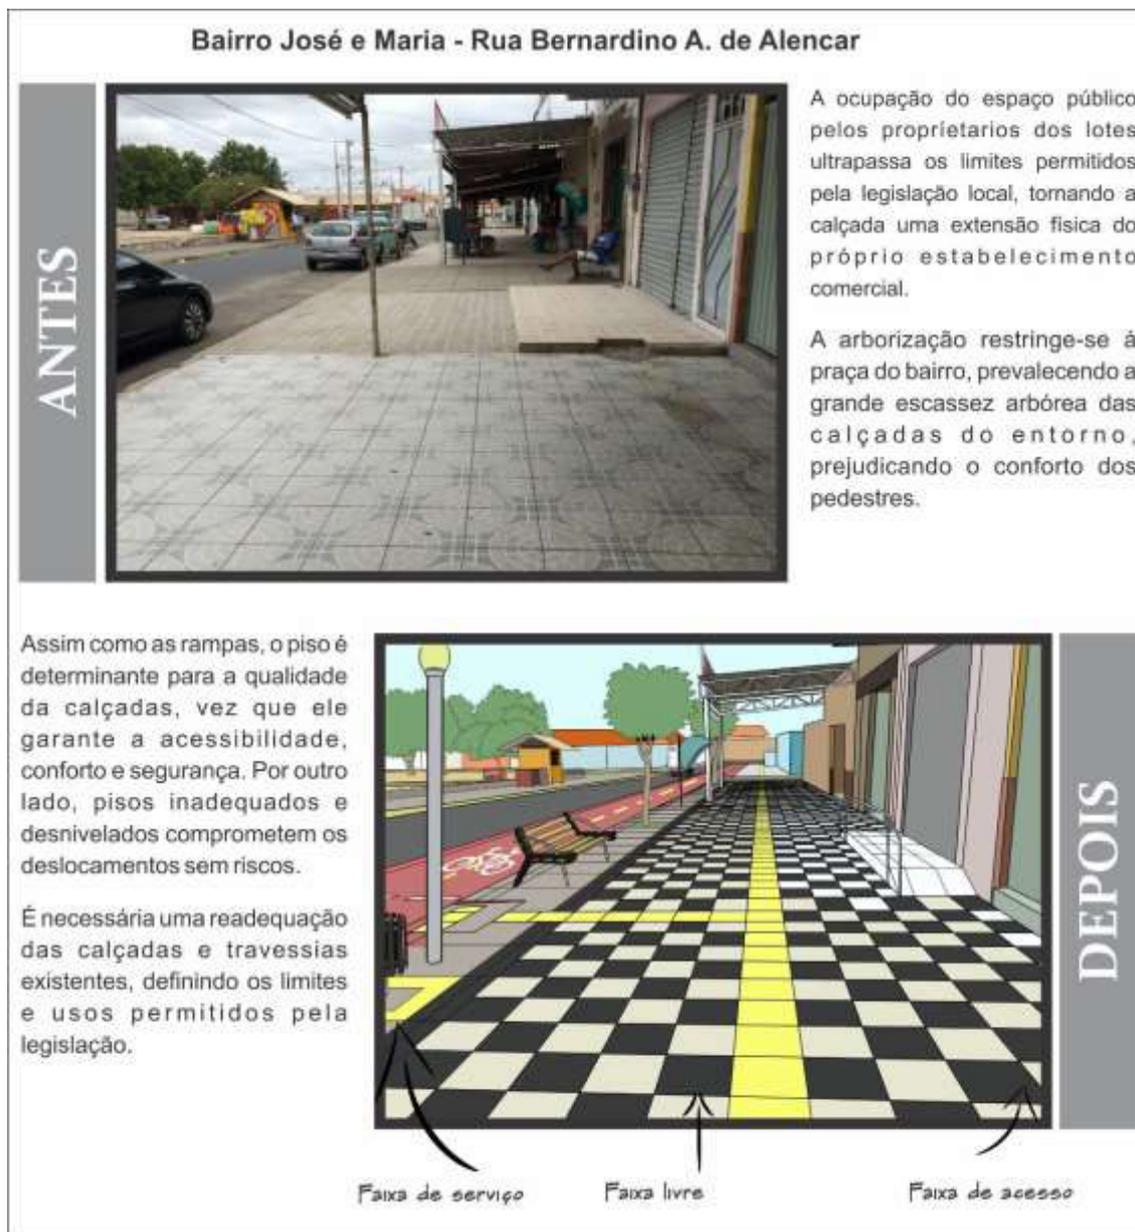
As imagens do antes e do depois do trecho da calçada selecionada para pesquisa demonstram como é possível projetar para os pedestres, expondo indubitáveis mudanças em seus desenhos. A vista 3 exibida na planta de situação da Rua Bernardino A. de Alencar mostra o local exato do trecho da passeio, de acordo com a figura 52.

Figura 52: situação antes e depois da proposta para a Rua Bernardino A. de Alencar.
Fonte: Adriano Neves, 2016.

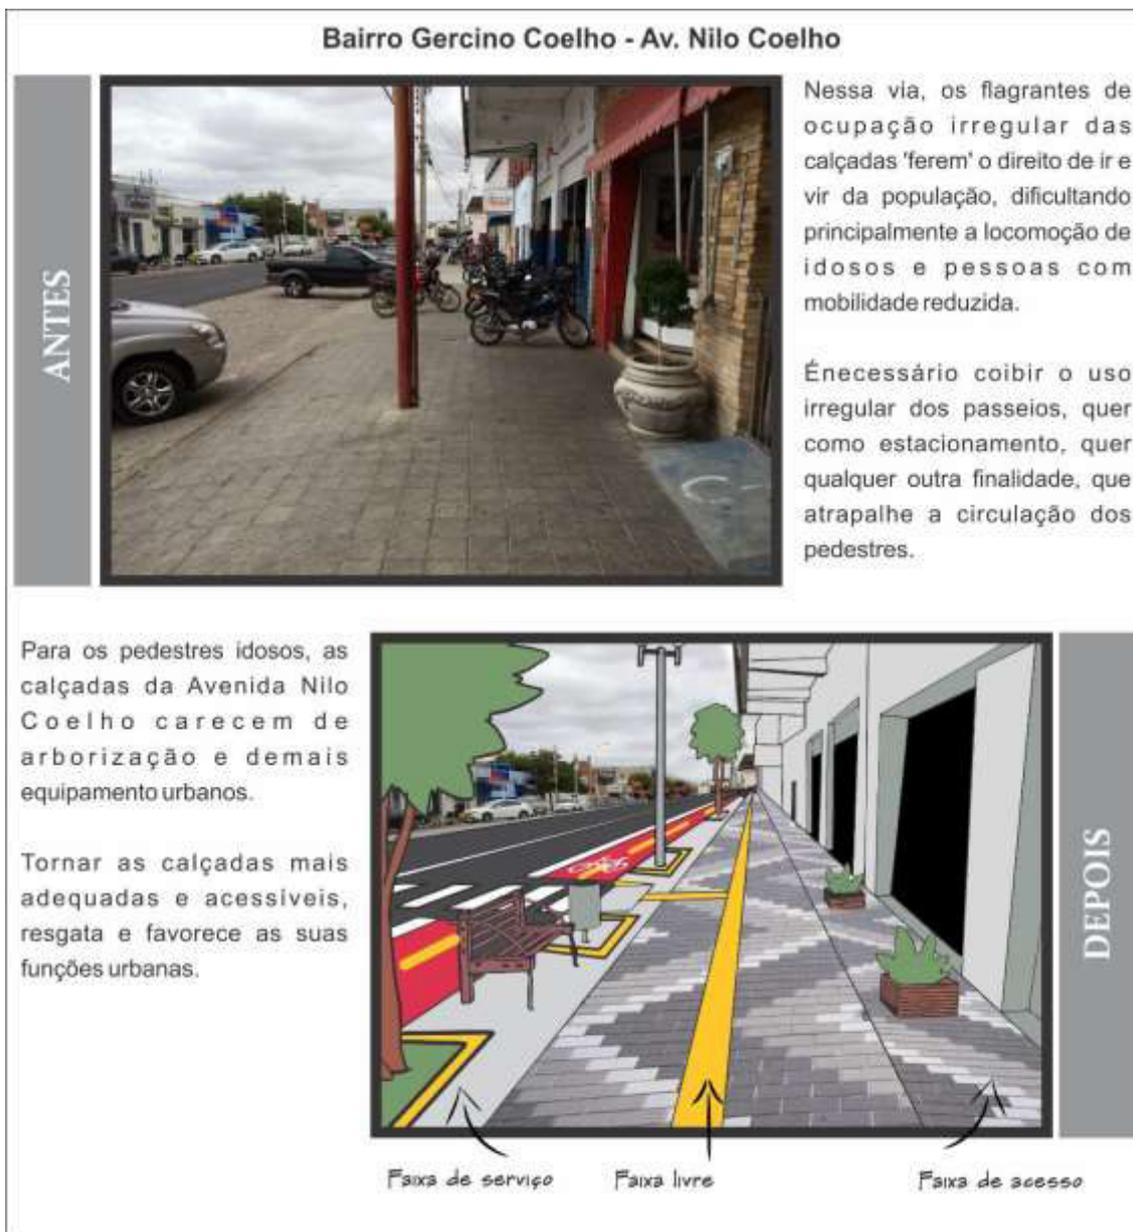
As imagens do antes e do depois do trecho da calçada selecionado para pesquisa demonstram como é possível projetar para os pedestres, expondo indubitáveis mudanças em seus desenhos. A vista 4 exibida na planta de situação Avenida Nilo Coelho mostra o local exato do trecho da passeio, de acordo com a figura 54.

Figura 54: situação antes e depois da proposta para a Avenida Nilo Coelho.
Fonte: Adriano Neves, 2016.

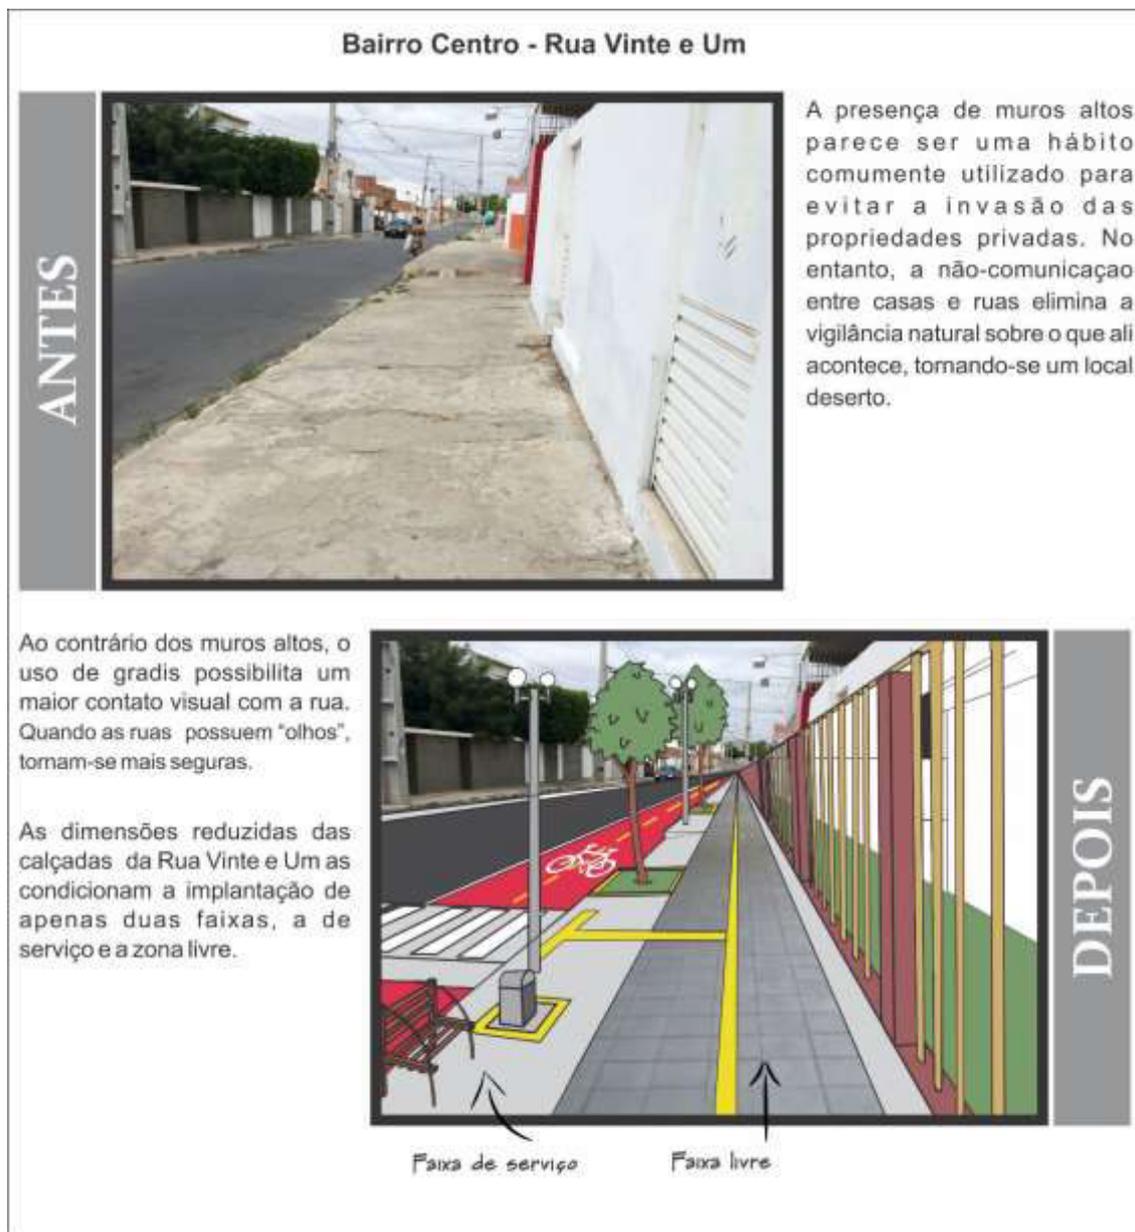
As imagens do antes e do depois do trecho da calçada selecionado para pesquisa demonstram como é possível projetar para os pedestres, expondo indubitáveis mudanças em seus desenhos. A vista 5 exibida na planta de situação da Rua Vinte e Um mostra o local exato do trecho da passeio, de acordo com a figura 56.

Figura 56: situação antes e depois da proposta para a Rua vinte e Um.
Fonte: Adriano Neves, 2016.
