UNIVERSIDADE FEDERAL DE PERNAMBUCO
CENTRO DE TECNOLOGIA E GEOCIÊNCIAS
DEPARTAMENTO DE ENGENHARIA CIVIL
PROGRAMA DE PÓS-GRADUAÇÃO EM ENGENHARIA CIVIL

ESTUDO SOBRE A ROBUSTEZ DE EDIFÍCIOS EM CONCRETO ARMADO

Tese submetida ao Programa de Pós-Graduação em Engenharia Civil da Universidade Federal de Pernambuco, como parte dos requisitos necessários à obtenção do título de Doutor em Engenharia Civil.

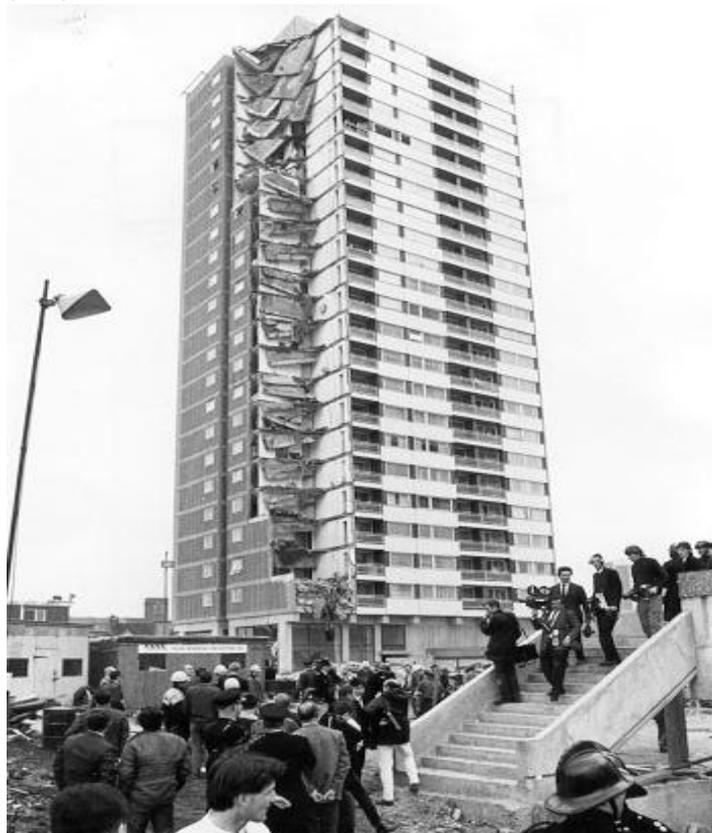
O edifício Ronan Point (Figura 2.1), era um prédio em concreto pré-fabricado, de 22 andares, que sofreu colapso progressivo após a explosão de um botijão de gás de cozinha no 18º pavimento que expulsou uma parede propagando o dano para cima e para baixo, o que não causou a queda do edifício, mas, provocou um dano desproporcional à causa. (NAIR, 2003)

Figura 2.1 – Colapso parcial do Edifício Ronan Point em 1968

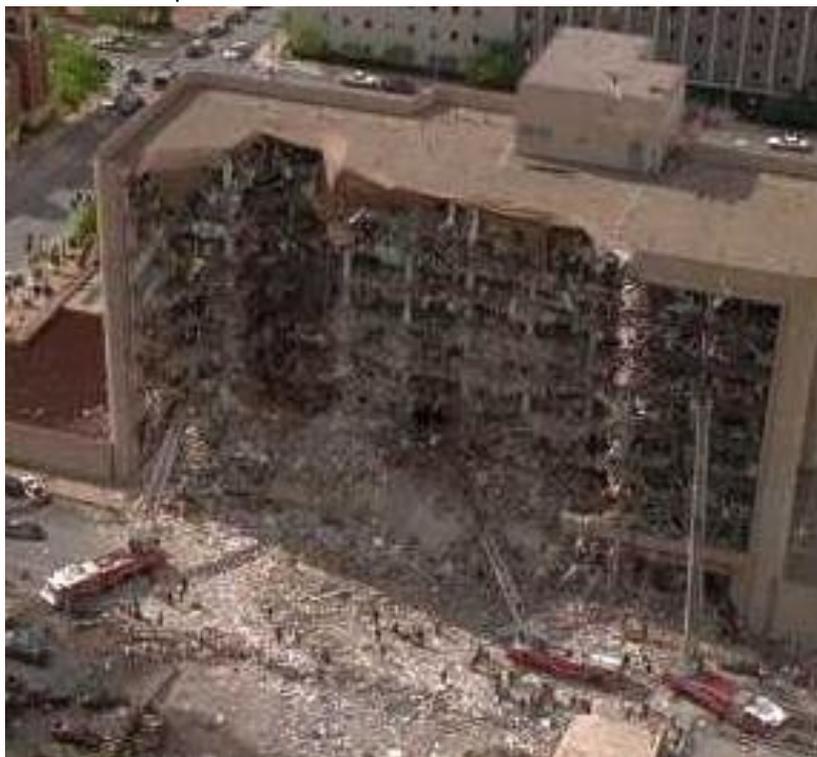
A explosão do caminhão bomba causou danos ao longo de toda fachada que se estenderam cerca de 20 metros para dentro do edifício. Estima-se que praticamente metade da área útil do edifício entrou em colapso. Três dos quatro pilares centrais, que servia de apoio à viga de transição do 3º piso, colapsaram, provocando colapso progressivo dos andares superiores (LARANJEIRAS, 2011).

Figura 2.3 - Fachada após o atentado

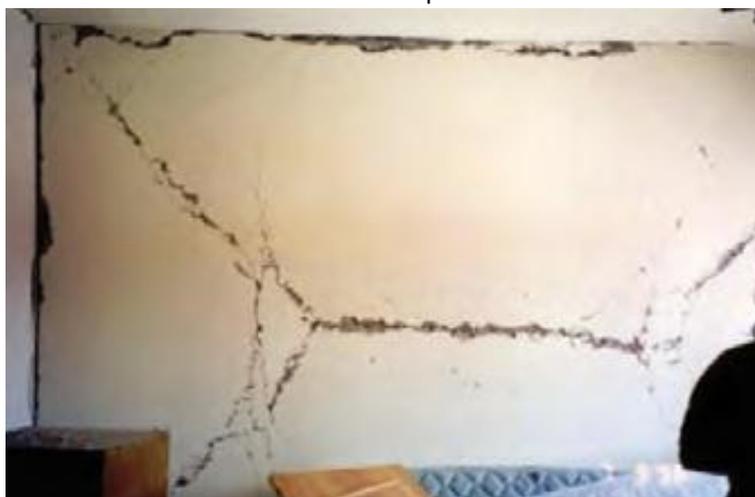
As investigações dos danos causados ao Khobar Towers revelaram que o sistema estrutural pré-moldado usado nesses edifícios tinha suficiente ductilidade para resistir ao atentado sofrido. Paredes internas, paralelas à fachada, mesmo extensamente danificadas, mantiveram capacidade de suportar cargas verticais, conforme Figura 2.5.

Figura 2.5 - Paredes internas exibindo linhas de ruptura

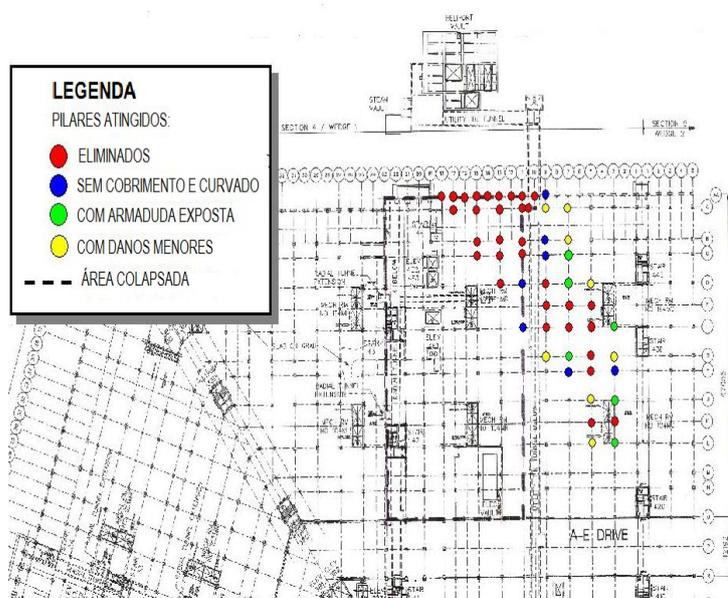
Em 11 de setembro de 2001, um *Boeing 757* colidiu com a fachada oeste do edifício, provocando danos nos 1º e 2º pisos. A estrutura manteve-se intacta durante cerca de vinte minutos, período suficiente para proceder à evacuação das pessoas do local. Ao fim desse tempo, algumas partes do 3º ao 5.º pisos começaram a evidenciar sinais de ruptura. Na Figura 2.7, apresenta-se a planta do local atingido do edifício Pentágono mostrando a área colapsada e os pilares danificados.

Figura 2.7- Planta setor atingido do edifício Pentágono

O avião colidiu no edifício entre o primeiro piso (térreo) e o segundo piso, avançando cerca de 95m para o interior, correspondente a duas vezes o comprimento do *Boeing* e, provocando uma abertura na fachada de 37m de largura.

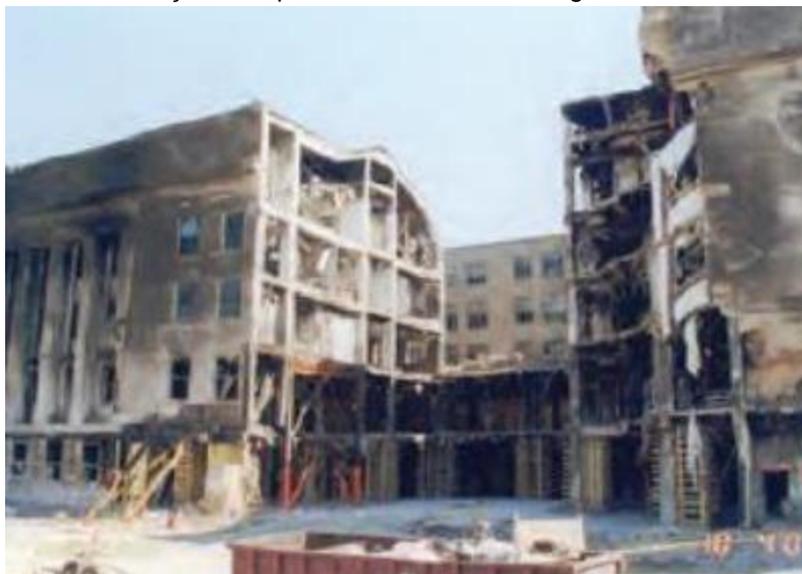
Figura 2.8 - Efeito da ação excepcional no edifício Pentágono

Apesar dos extensos danos nos pilares do piso térreo, atingidos pelo *Boeing*, não houve propagação, na mesma medida, para os pisos superiores, conforme se observa na Figura 2.8. Este fato deveu-se às características do sistema estrutural, entre elas:

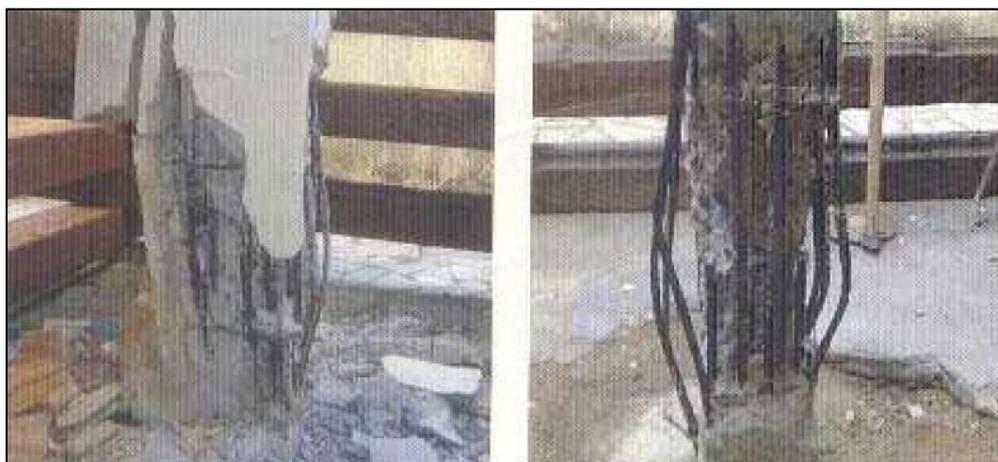
Figura 2.14 – Pilar rompido e escarificado

No pilar P6, praticamente todos os estribos se encontravam em avançado estado de deterioração corrosiva, e algumas barras longitudinais encontravam-se sem contraventamento, nos primeiros 75 cm, contados a partir da fundação (COSTA; CAMARGO, 2011).

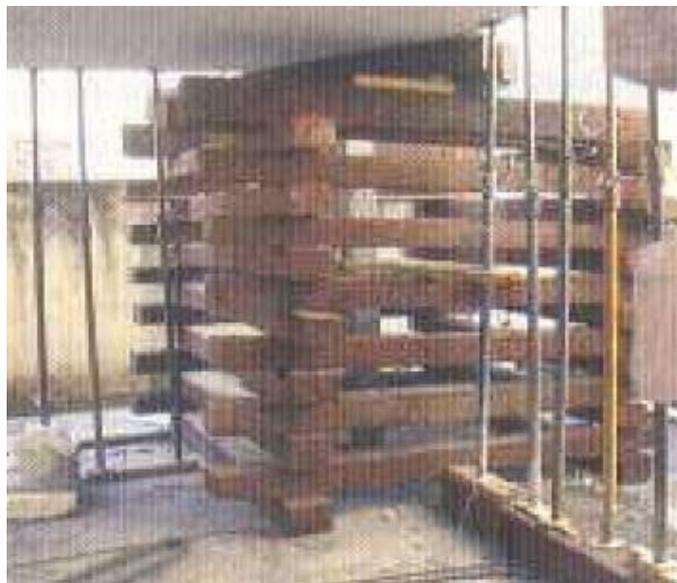
Figura 2.15 - Escoramento do pilar com dormentes de madeira.

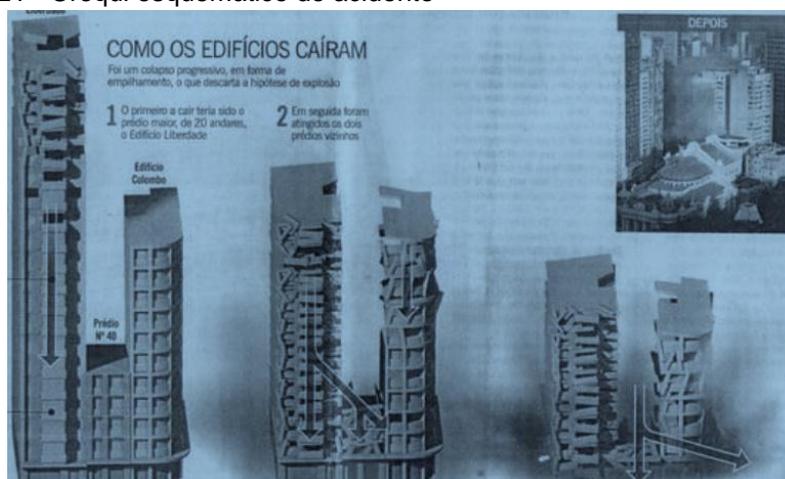
Figura 2.21 - Croqui esquemático do acidente

É nossa firme opinião que, por todos os depoimentos, indícios e documentos analisados, a causa da ruína estrutural do edifício Liberdade se deve à má gestão da reforma em curso à época no 9º pavimento, que provocou um dano estrutural localizado, irreversível, que levou à falência de toda a estrutura do prédio, atingindo os dois prédios vizinhos que também ruíram, como também evidencia o laudo policial do Instituto Carlos Éboli”. (XVII COBREAP – Congresso Brasileiro de Engenharia de Avaliações e Perícias – Ibape/SC – 2013, Natureza do trabalho: Perícia, Ruína do Ed. Liberdade – Cinelândia)

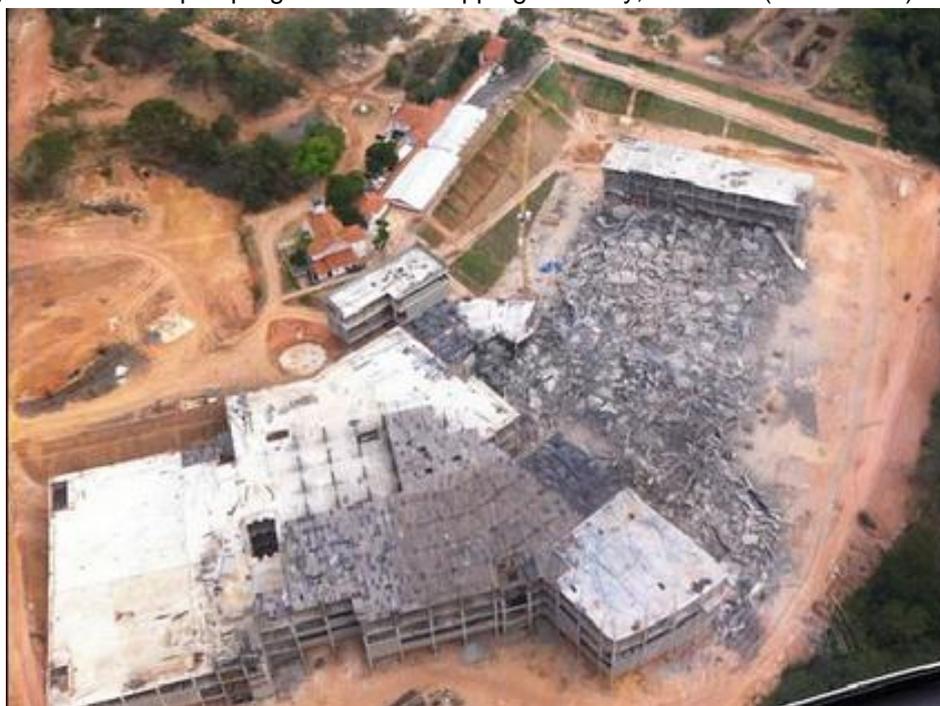
O desmoronamento de toda uma ala do Shopping Rio Poty não ocorreu pela explosão de bomba, nem choque de avião ou um terremoto, que, pelos seus efeitos devastadores, tenham levado toda a estrutura abaixo de uma só vez, sem propagação de dano. O desmoronamento como esse que ocorreu durante a construção têm um histórico que se inicia em uma ruptura localizada e que se propaga, desproporcionalmente, quando a estrutura não oferece resistência a colapsos desse tipo, ditos progressivos (LARANJEIRAS, 2013).

Figura 2.23 - Colapso progressivo do Shopping Rio Poty, Teresina (11/07/2013).

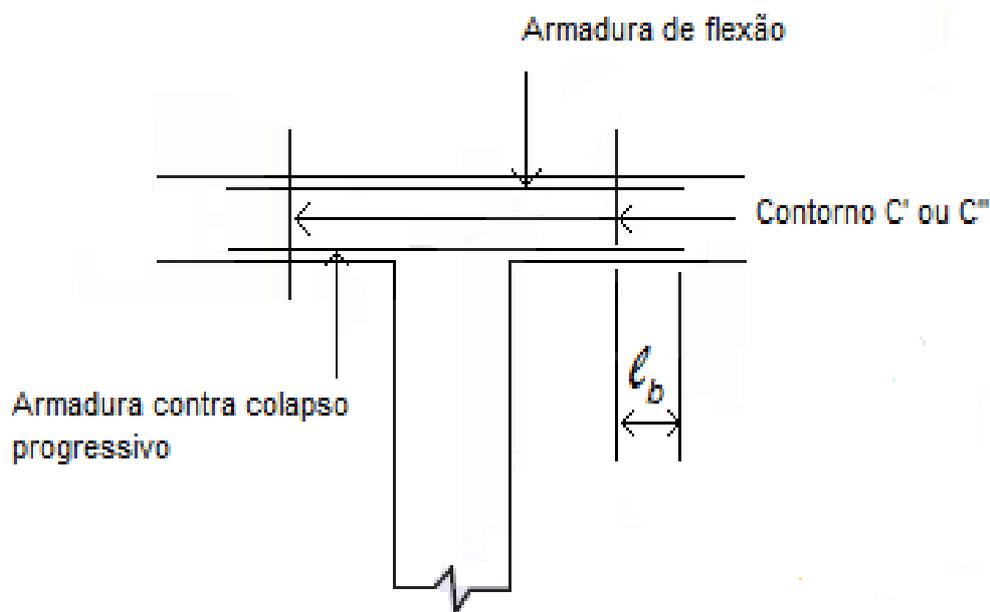
Figura 2.25 - Armadura contra colapso progressivo

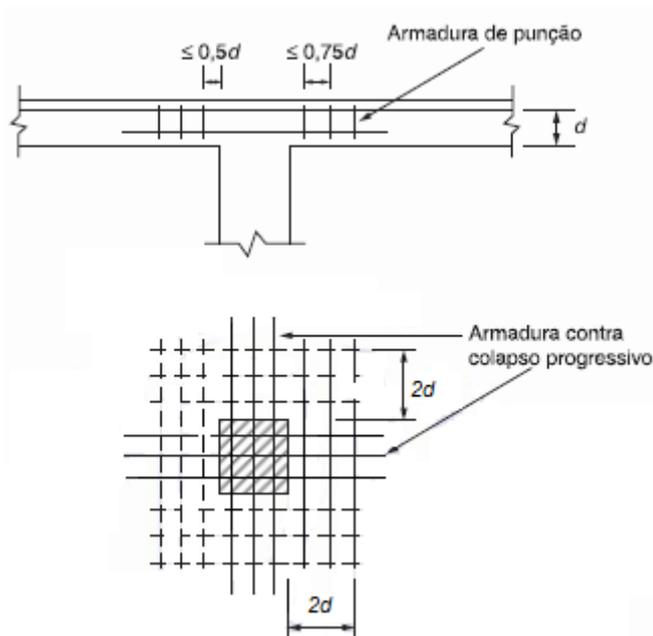
Figura 2.26 - Armadura contra colapso progressivo

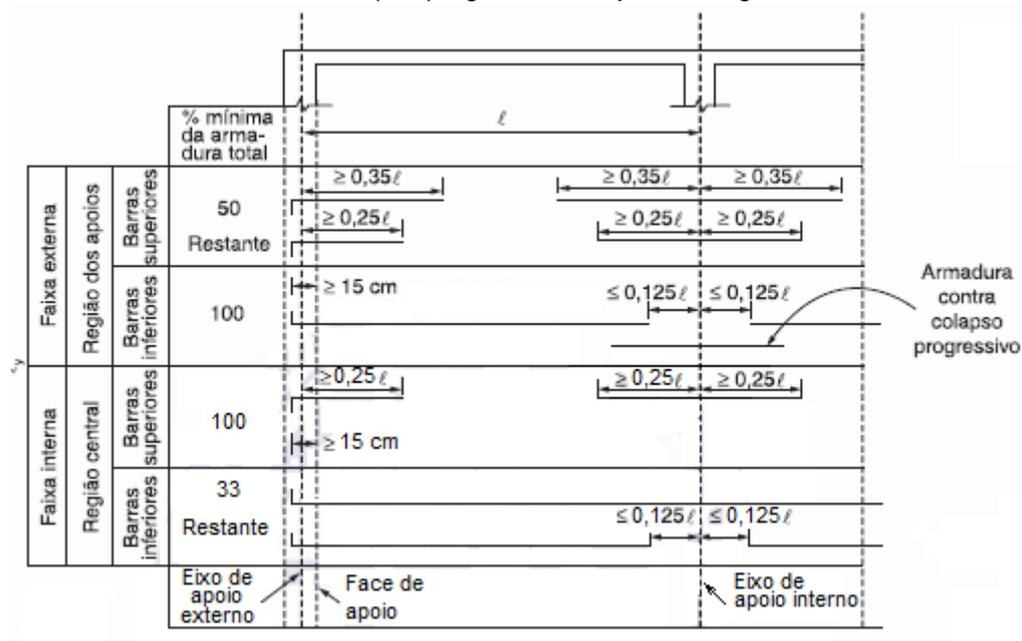
Figura 2.27 - Armadura contra colapso progressivo - Lajes sem vigas

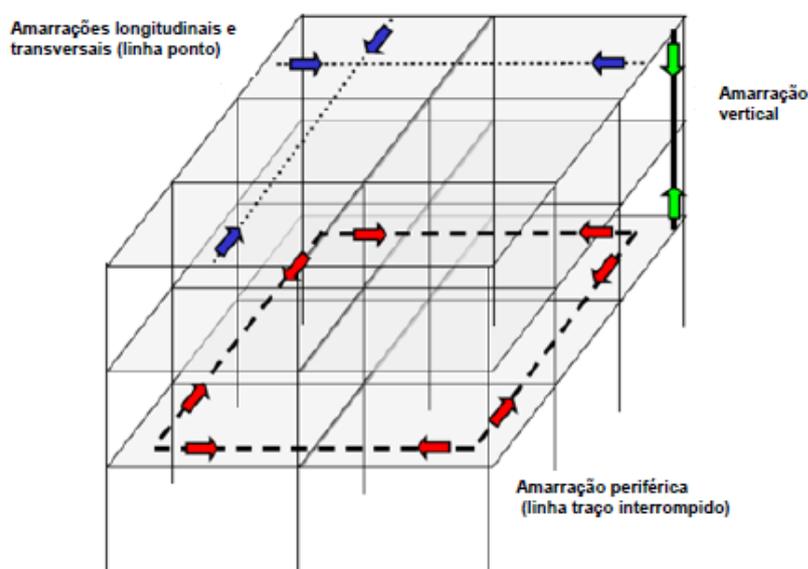
Figura 3.1 - Diferentes tipos de amarrações incorporadas à estrutura para promover a integridade estrutural.

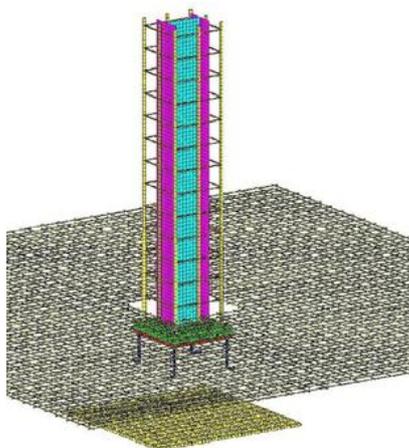
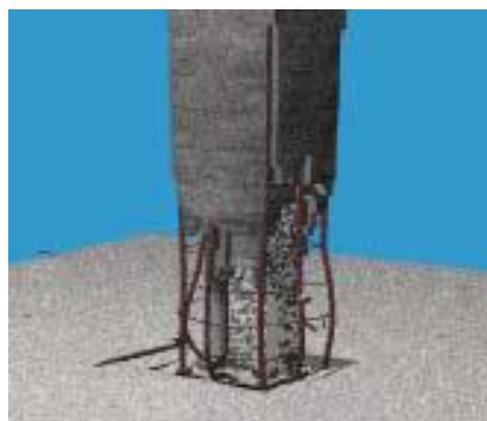
Figura 3.2 - O antes e depois de um pilar de concreto armado submetido a uma explosão próxima por mochila bomba.

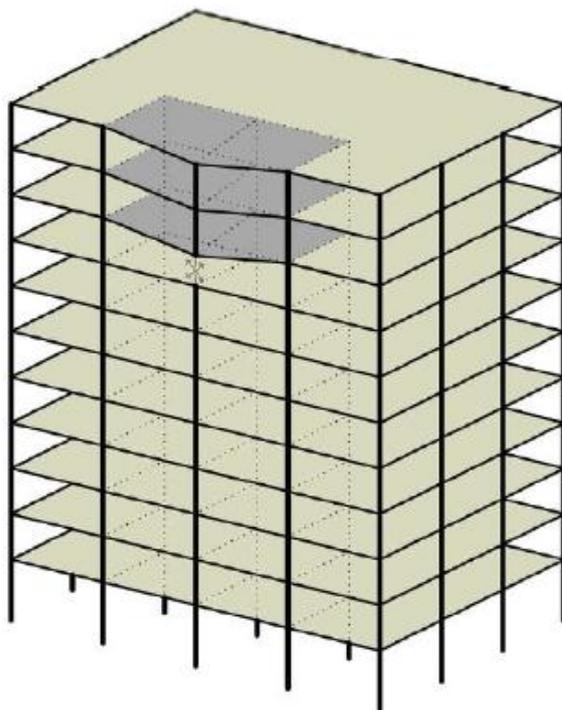
Figura 3.3 - Pilar removido por explosão ou impacto

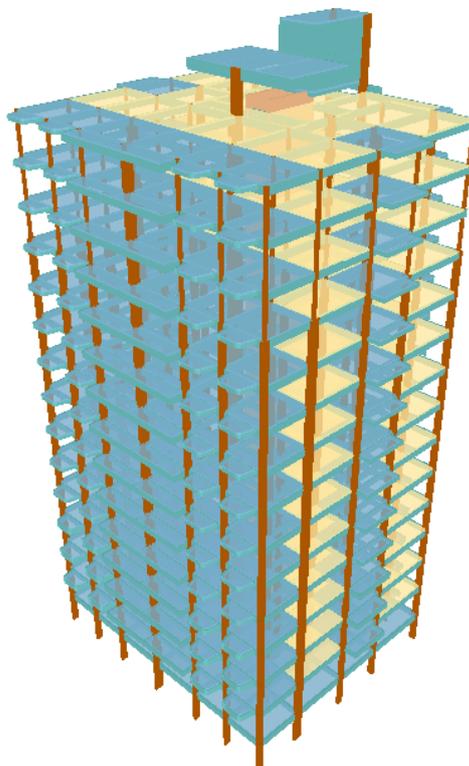
Figura 4.1 - Representação 3D da estrutura estudada.

Na estrutura análoga inicial, foram consideradas lajes maciças com 12 cm de espessura no subsolo. Nos demais pavimentos, lajes pré-moldadas e lajes de concreto com 15 cm de espessura. As seções das cintas do subsolo foram dimensionadas com 20 cm x 50 cm e as vigas dos pavimentos tipo e coberta com 15 cm x 50 cm. A estrutura possui 36 pilares com seções variando de 20 cm x 50 cm a 20 cm x 100 cm. Foram utilizados dois pilares parede de 20 cm x 400 cm correspondentes à caixa dos elevadores. Estes dois pilares-paredes não foram submetidos às simulações devido à consideração de que os mesmos fazem parte do núcleo de rigidez do prédio.

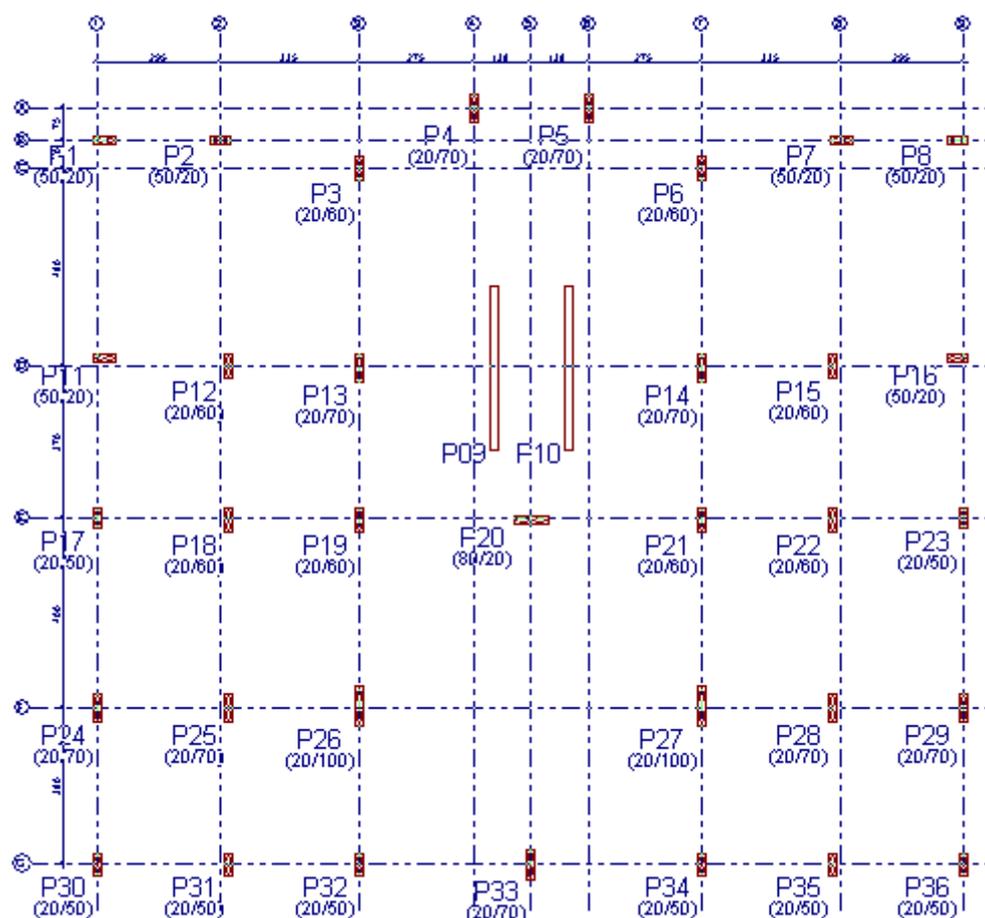
Figura 4.2 – Planta de localização dos pilares da estrutura análoga.

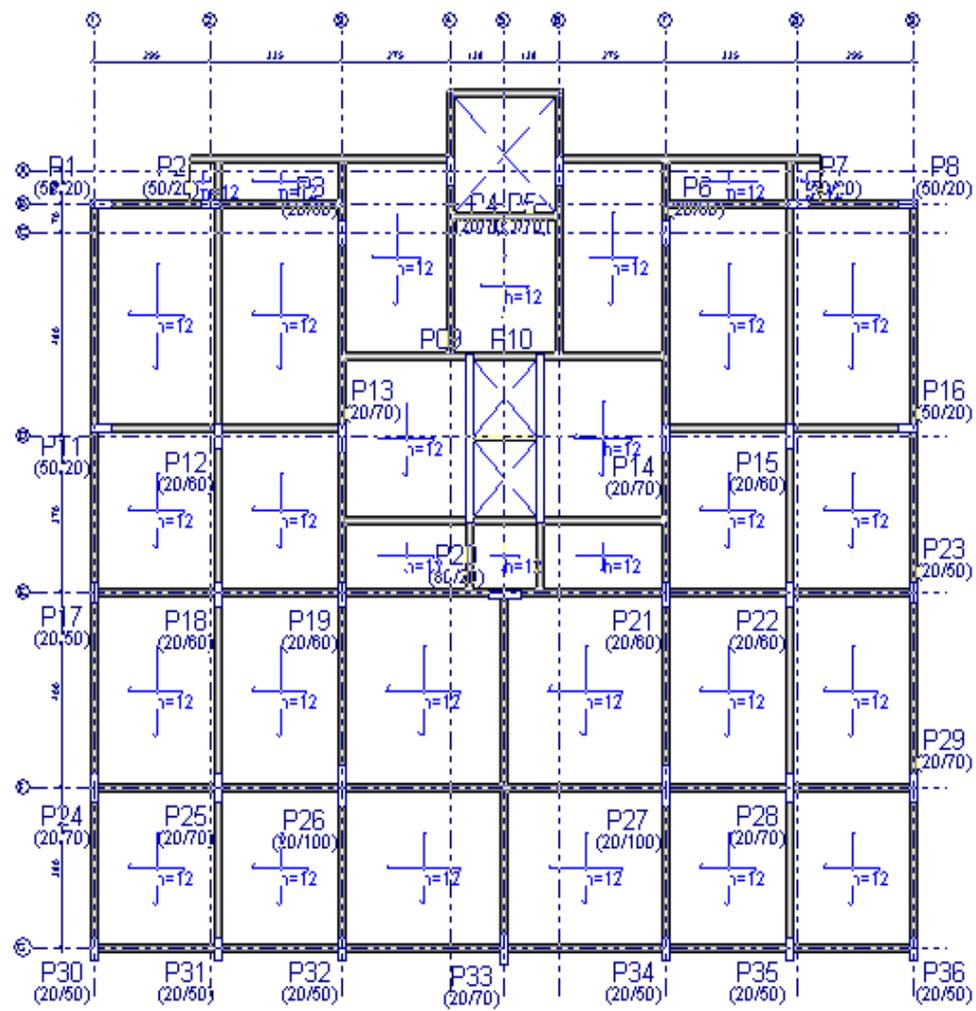
Figura 4.3 – Planta de forma do subsolo da estrutura análoga.

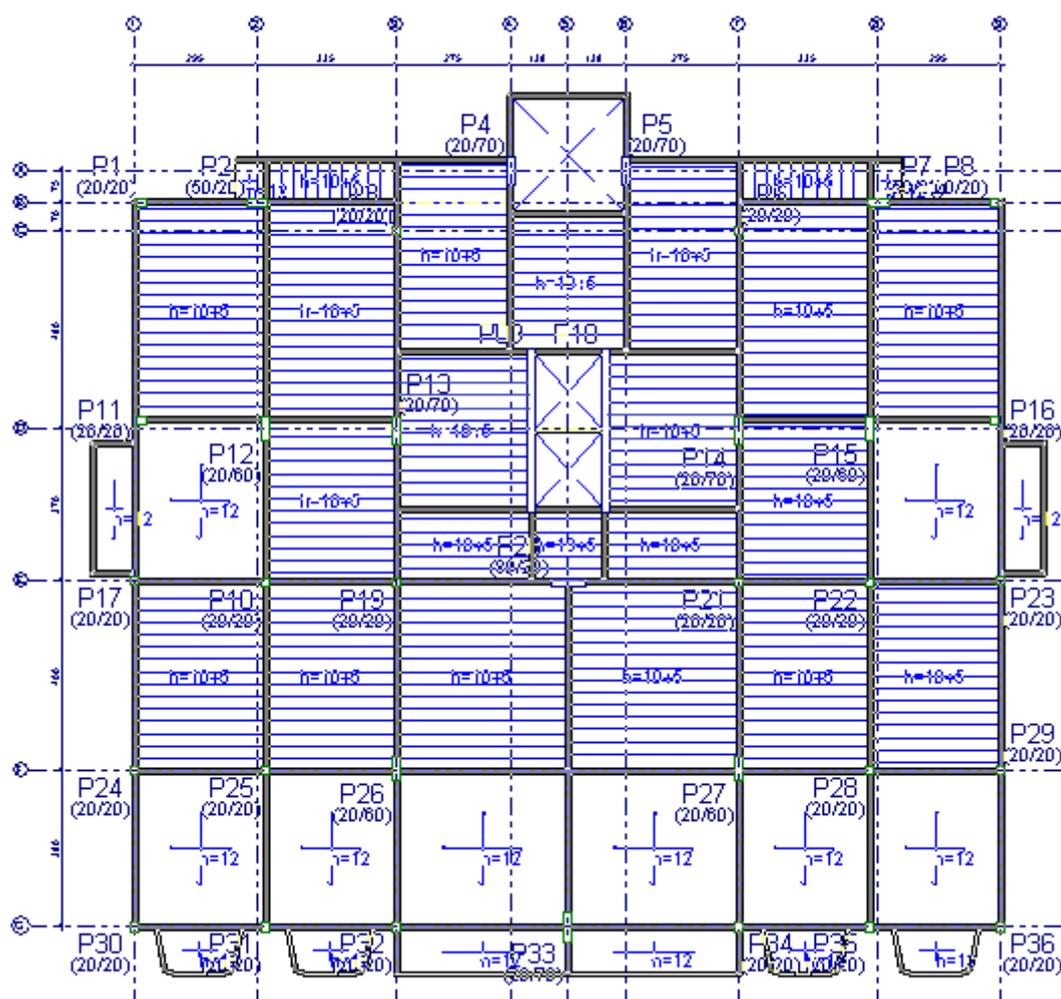
Figura 4.5 - Plata de forma da cobertura - estrutura análoga.

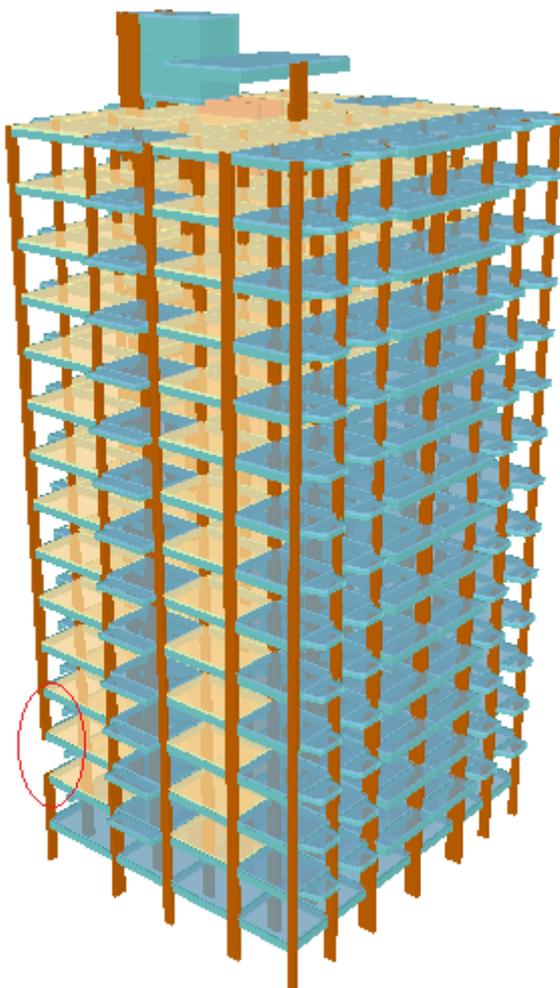
Figura 4.6 - Exemplo de retirada de um pilar qualquer (P1 no 3º nível da estrutura)

Conforme foi explicado anteriormente, tendo em vista que a simulação da retirada de todos os pilares em todos os níveis da estrutura estudada levaria a um número elevado de processamentos (2.052 processamentos), optou-se por trabalhar com 9 grupos de pavimentos no lugar de 19 pavimentos, já que o programa utilizado permite que os pavimentos iguais podem ser agrupados. Sendo assim, reduziu-se para um mínimo de 972 dimensionamentos para se obter a estrutura robusta em todos os seus níveis. A Figura 4.7 mostra os níveis agrupados.

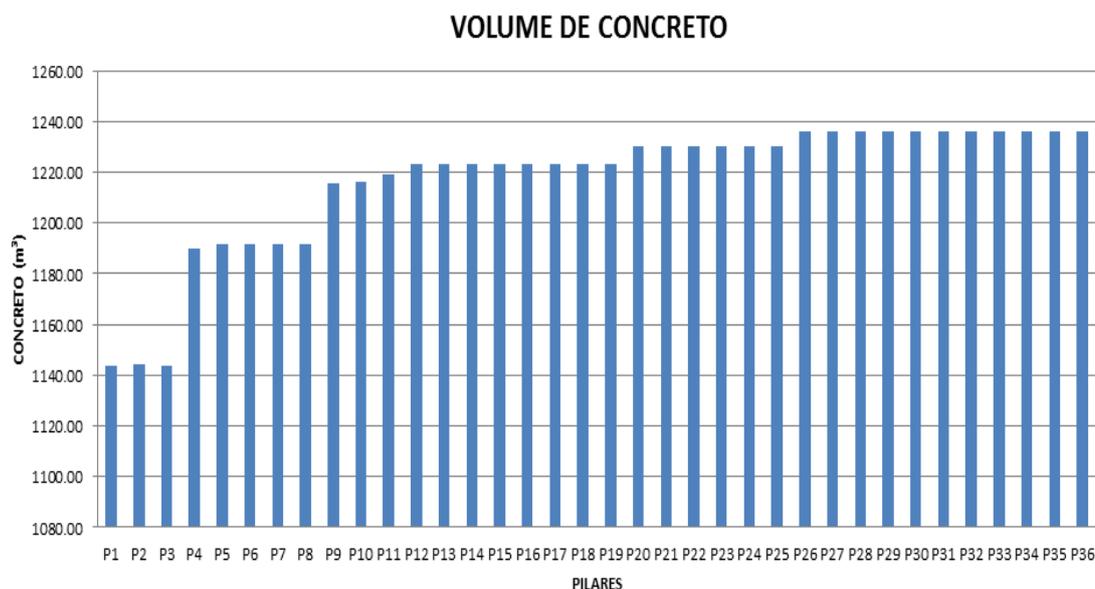
Figura 4.8 - Volume de concreto X Retirada de pilares

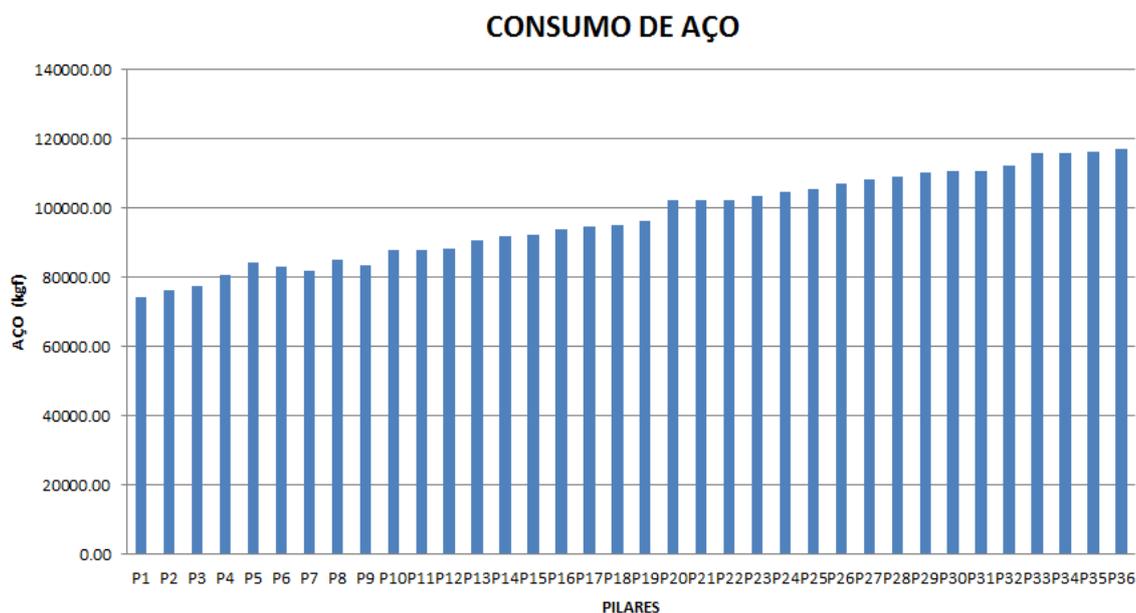
Figura 4.9 - Consumo de aço X Retirada dos pilares

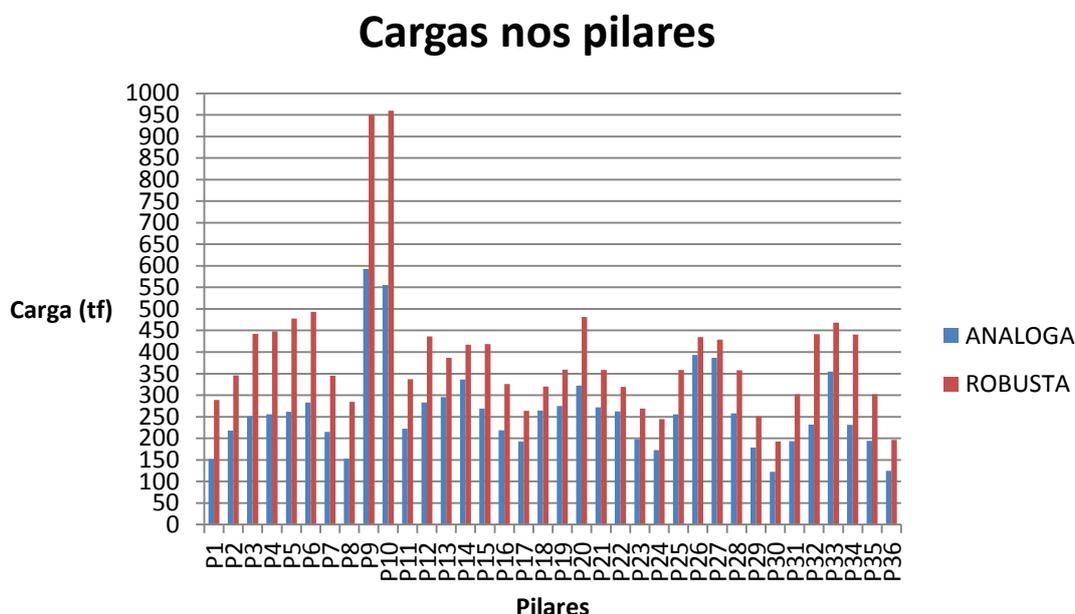
Figura 4.10 - Cargas no pilares da estrutura análoga e da estrutura robusta.

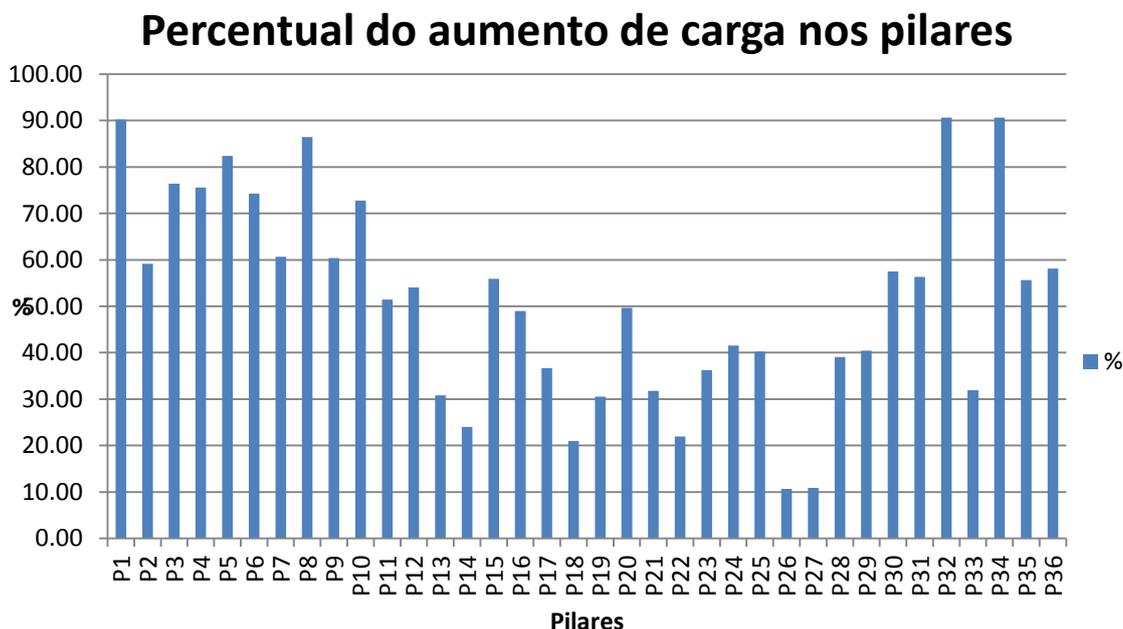
Figura 4.11 – Percentual do aumento de carga nos pilares

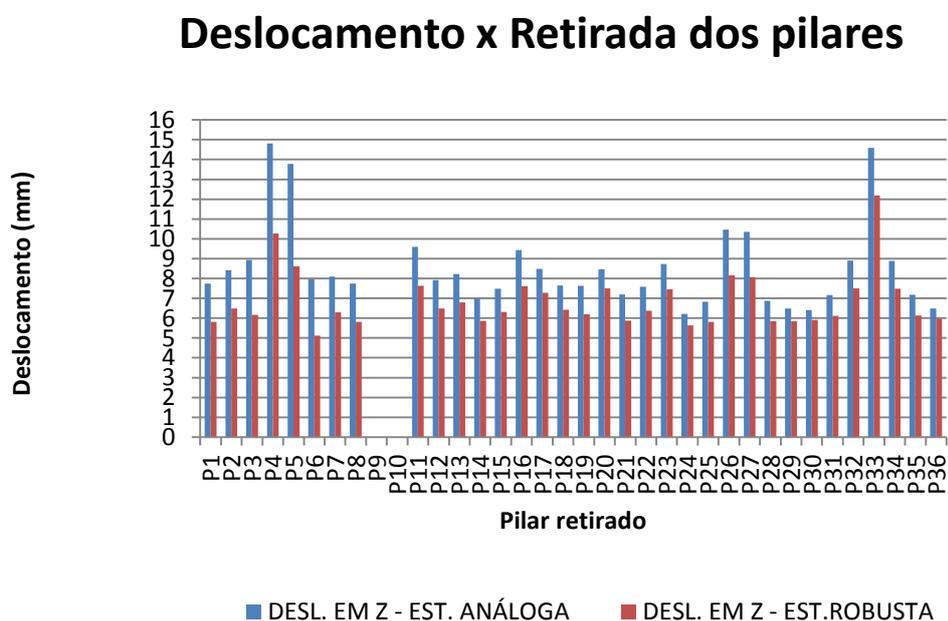
Figura 4.12 - Deslocamento vertical dos pilares

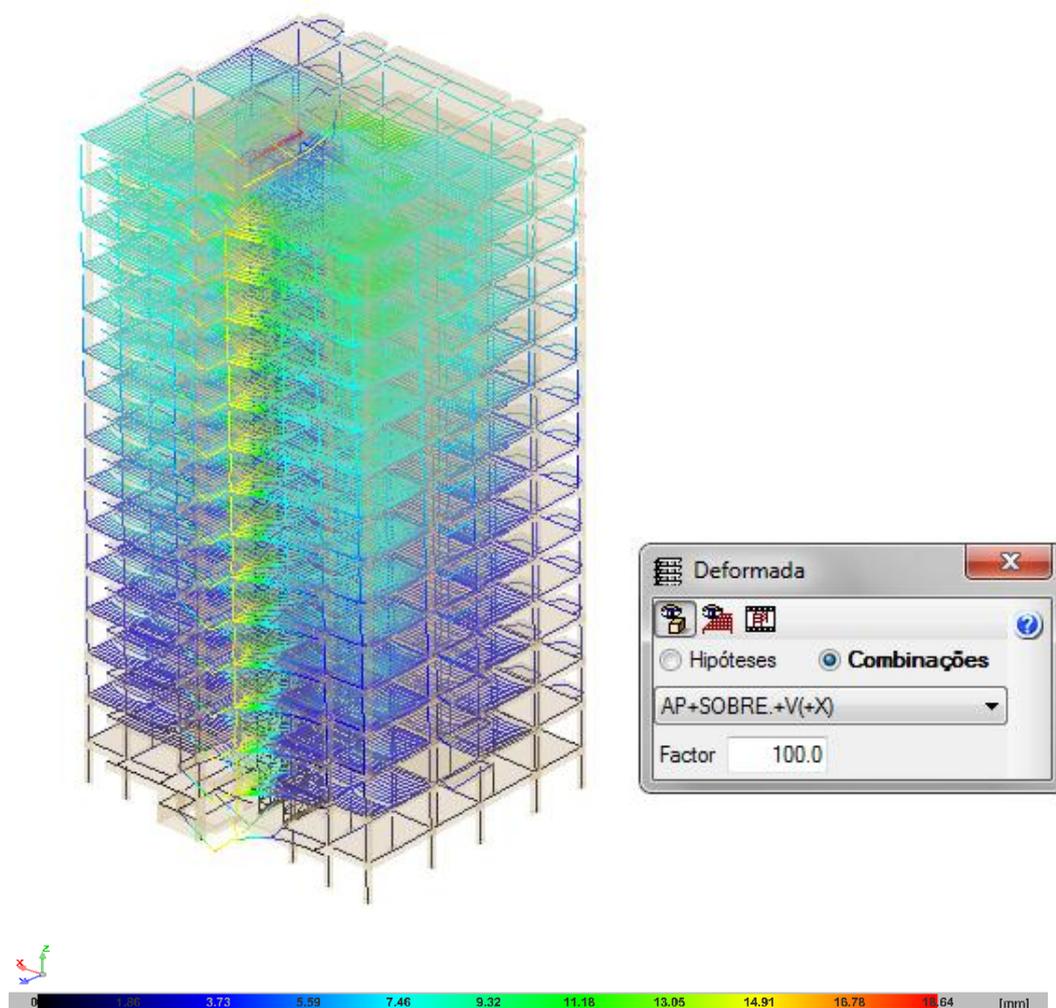
Figura 4.13 – Deformada da Estrutura Análoga, sem o pilar P4 no primeiro nível.

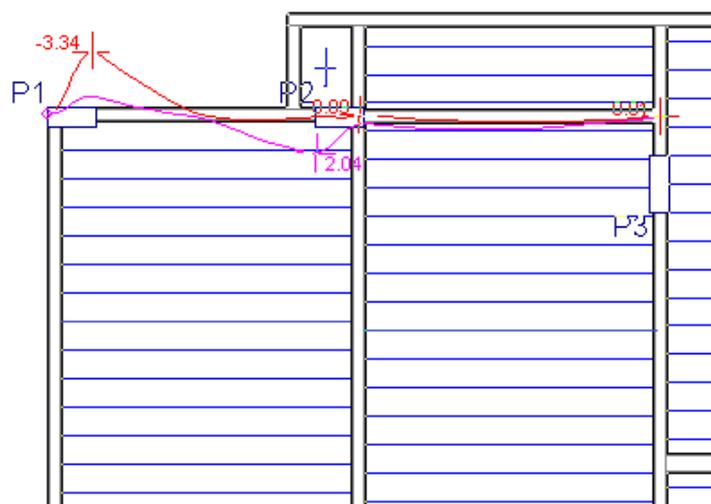
Figura 4.16 - Envoltória do momento fletor (tf-m) da viga V4 do 1º Pavimento Tipo - Estrutura Análoga.

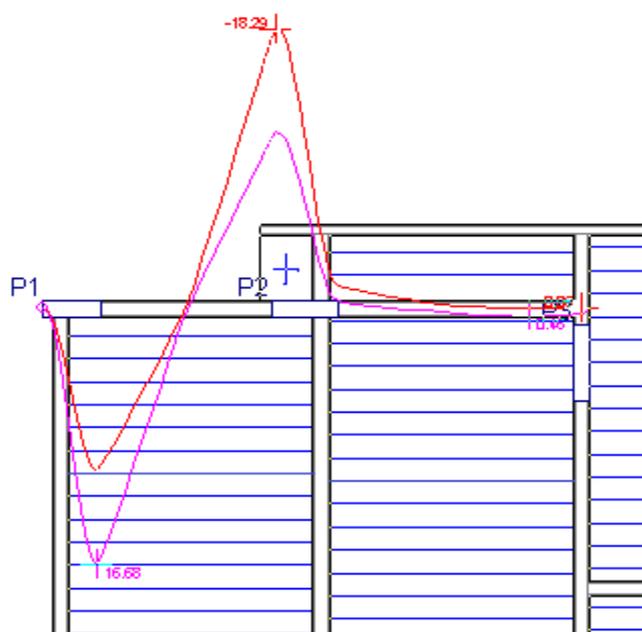
Figura 4.18 - Envoltória do momento fletor (tf-m) da viga V4 do 1º Pavimento Tipo submetida à perda do pilar P1 nível da fundação.

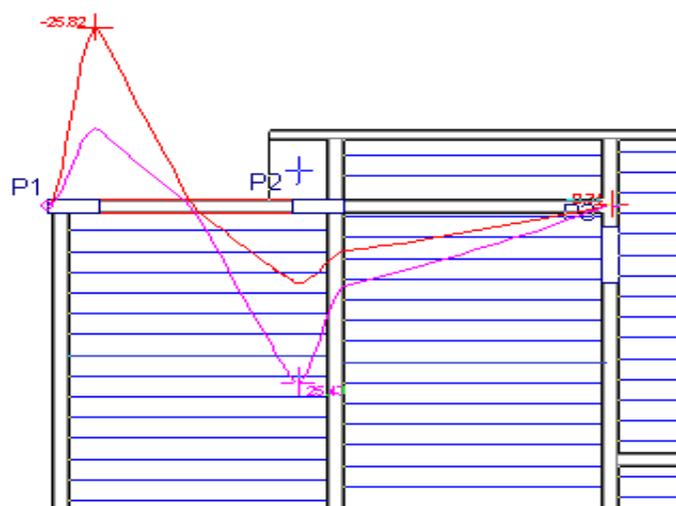
Figura 4.19 - Envoltória do momento fletor (tf-m) da viga V4 do 1º Pavimento Tipo submetida à perda do pilar P2 nível da fundação.

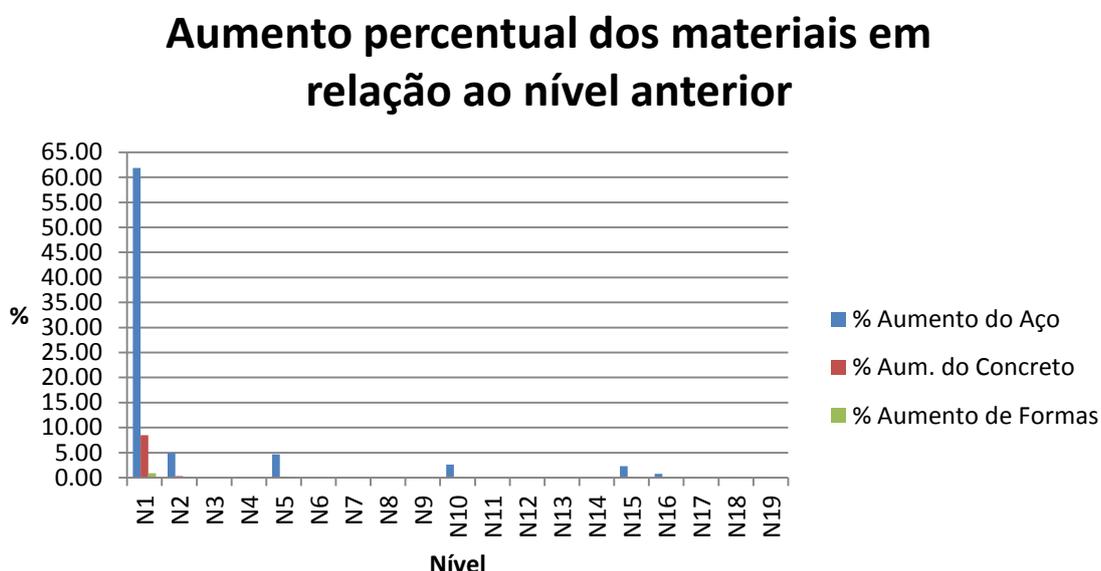
Figura 4.21 – Aumento percentual dos materiais em relação ao nível anterior

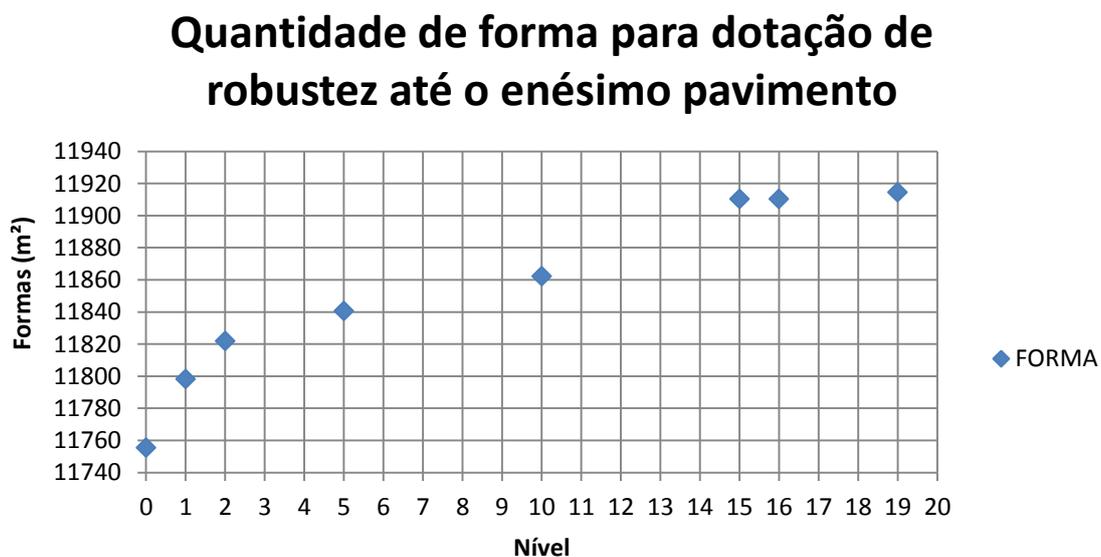
Figura 4.22 – Quantidade de forma para dotação de robustez até o enésimo pavimento

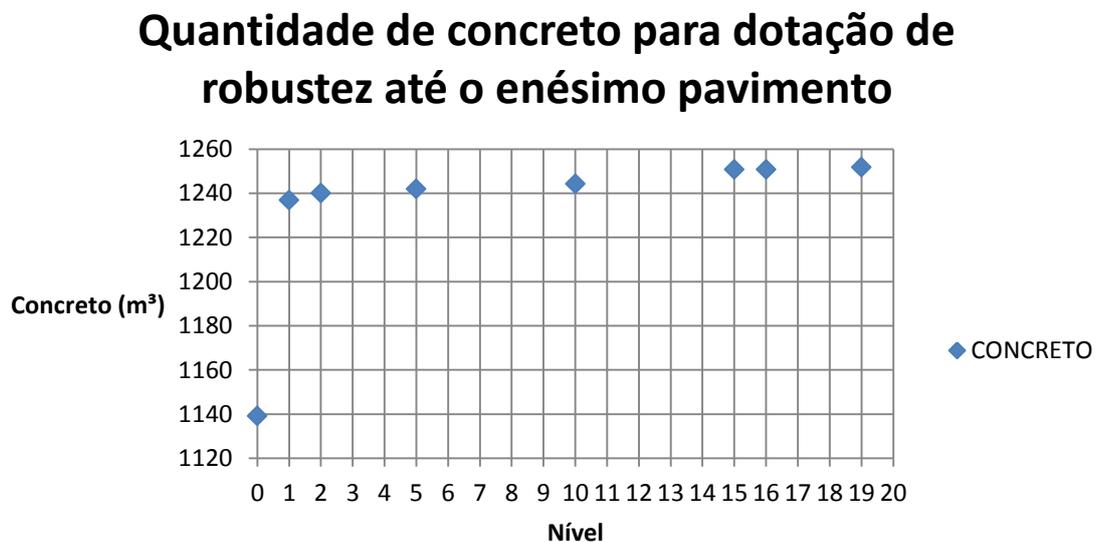
Figura 4.23 – Quantidade de concreto para dotação de robustez até o enésimo pavimento

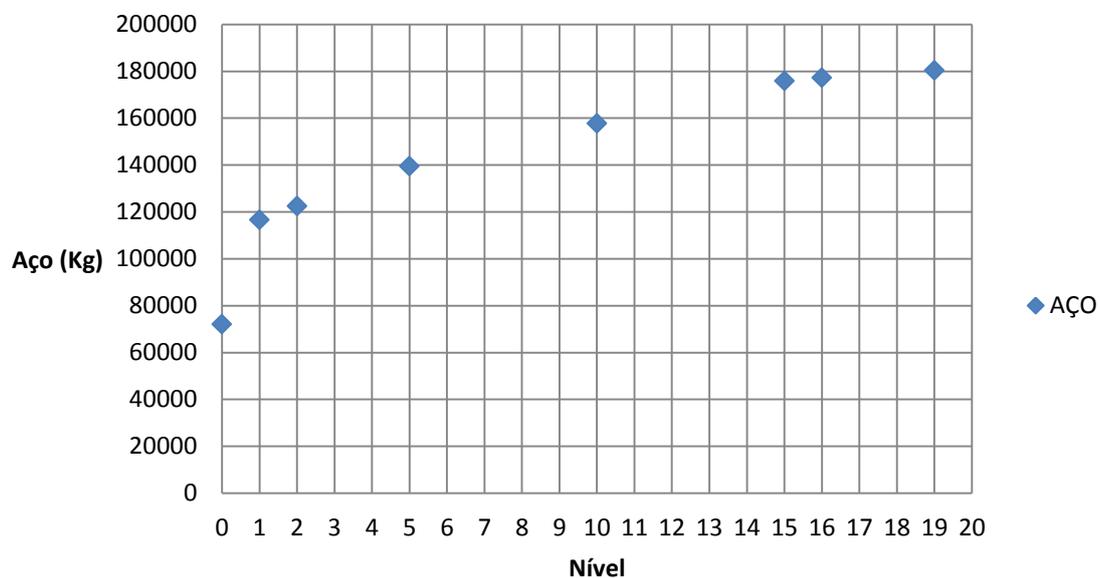
Quantidade de aço para dotação de robustez até o enésimo pavimento

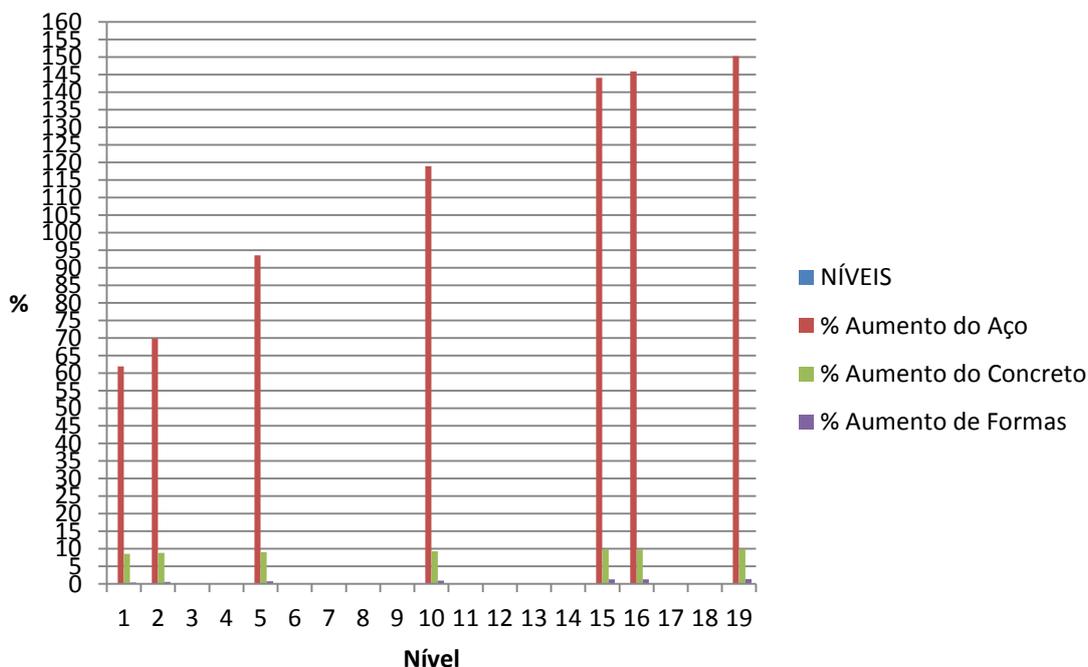
Aumento percentual dos materiais da estrutura robusta em relação a estrutura análoga

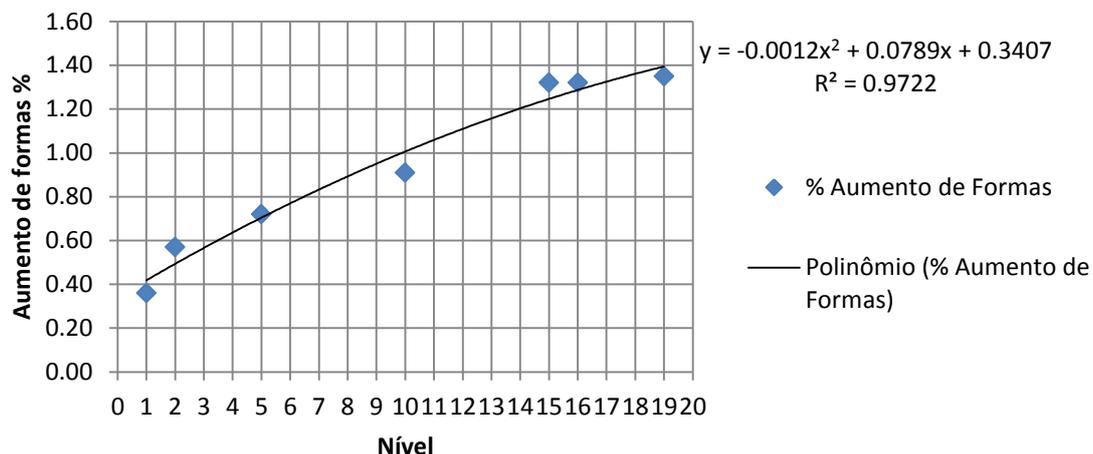
Aumento percentual de Formas para dotação de robustez até o enésimo pavimento

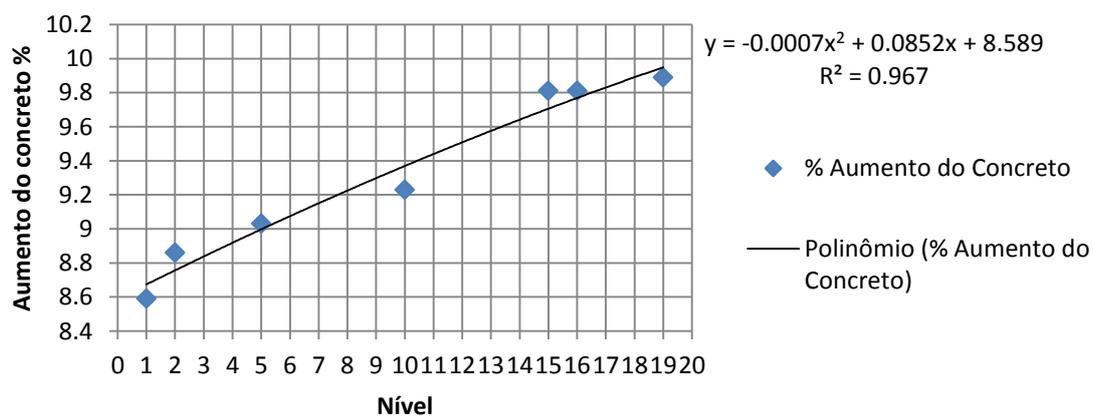
Aumento do Concreto em percentual para dotação de robustez até o enésimo pavimento
