UNIVERSIDADE FEDERAL DE PERNAMBUCO
CENTRO DE TECNOLOGIA E GEOCIÊNCIAS
DEPARTAMENTO DE ENGENHARIA CIVIL
PROGRAMA DE PÓS-GRADUAÇÃO EM ENGENHARIA CIVIL

ESTUDO SOBRE A ROBUSTEZ DE EDIFÍCIOS EM CONCRETO ARMADO

Tese submetida ao Programa de Pós-Graduação em Engenharia Civil da Universidade Federal de Pernambuco, como parte dos requisitos necessários à obtenção do título de Doutor em Engenharia Civil.

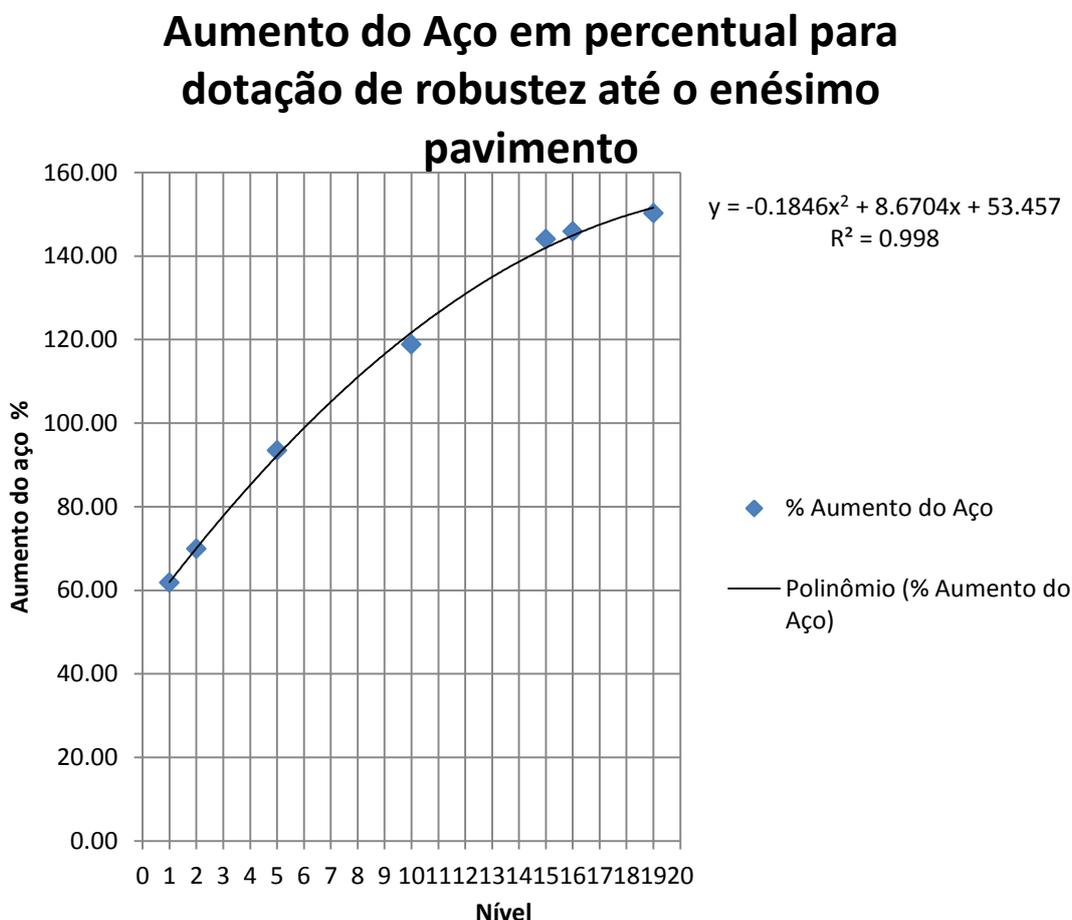
Figura 4.28 – Aumento do Aço em percentual para dotação de robustez até o enésimo pavimento

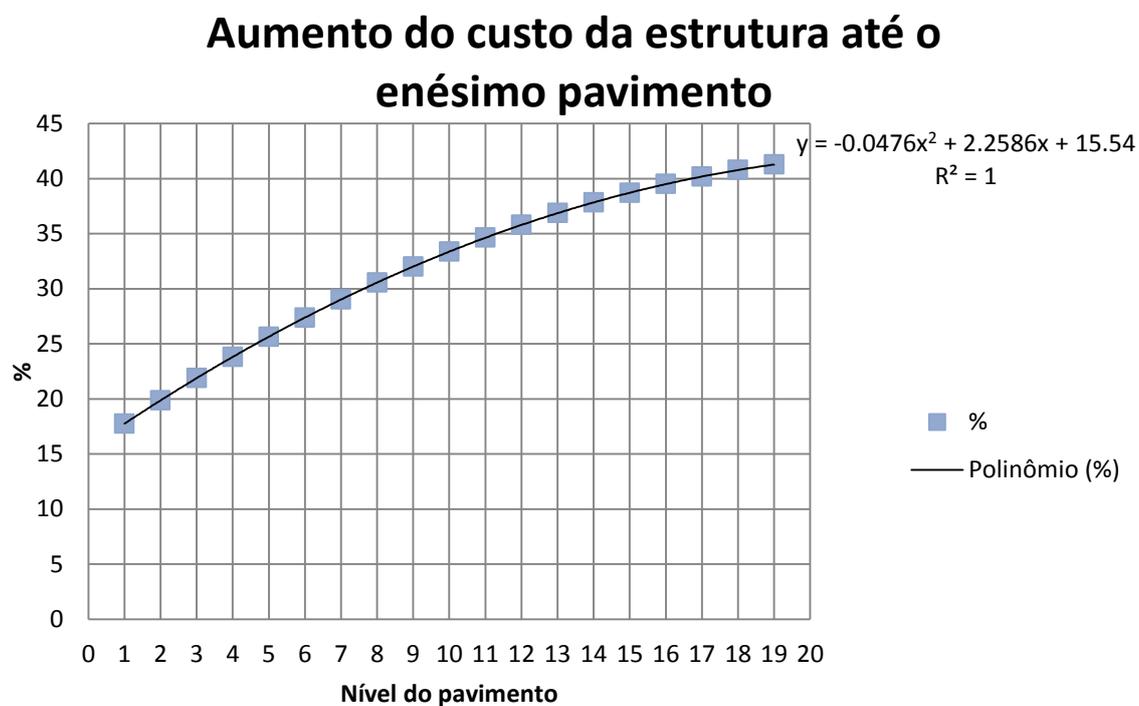
Figura 4.29 – Aumento do custo da estrutura em percentual para obtenção de robustez até o enésimo pavimento

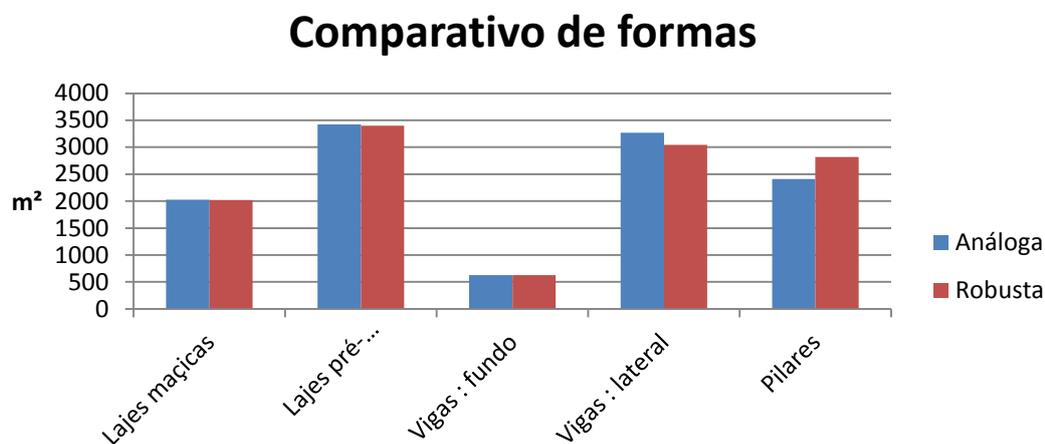
Figura 5.1 - Comparativo do consumo de formas por elemento estrutural

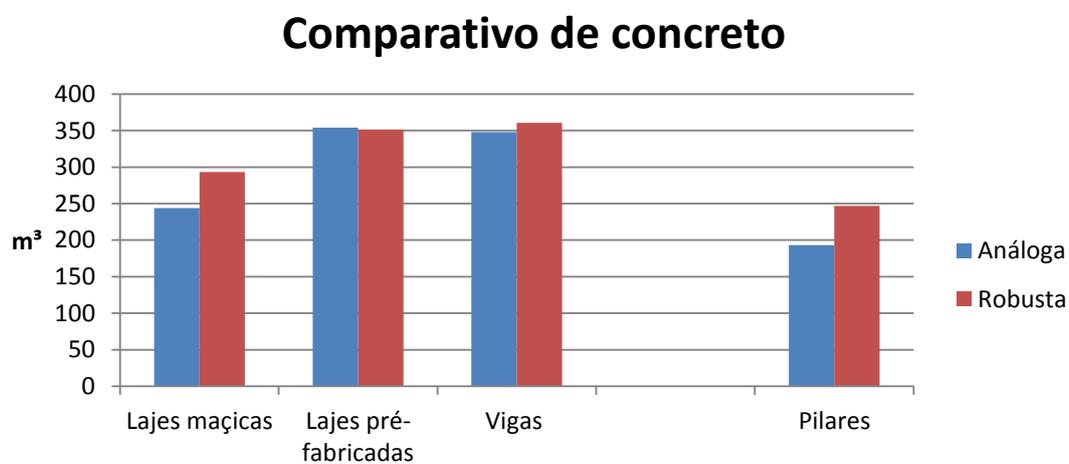
Figura 5.2 - Comparativo do consumo de concreto por elemento estrutural

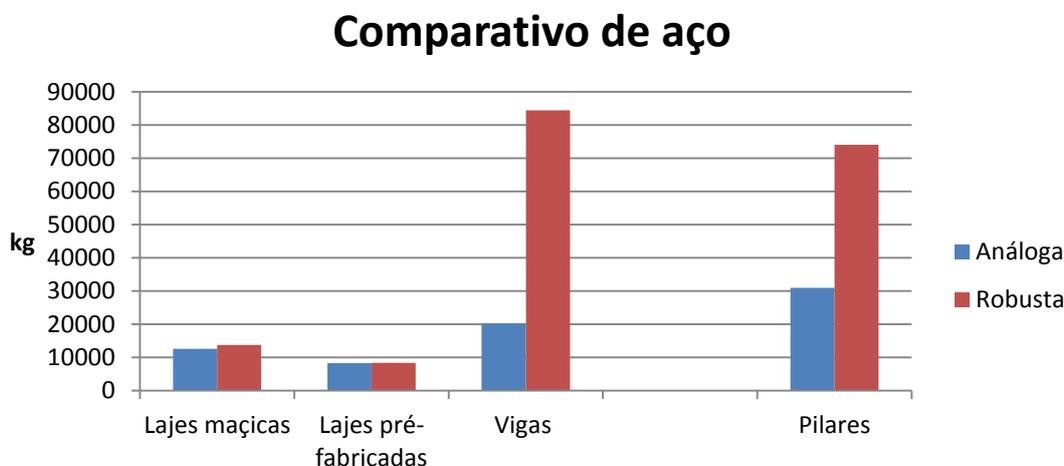
Figura 5.3 - Comparativo do consumo de aço por elemento estrutural

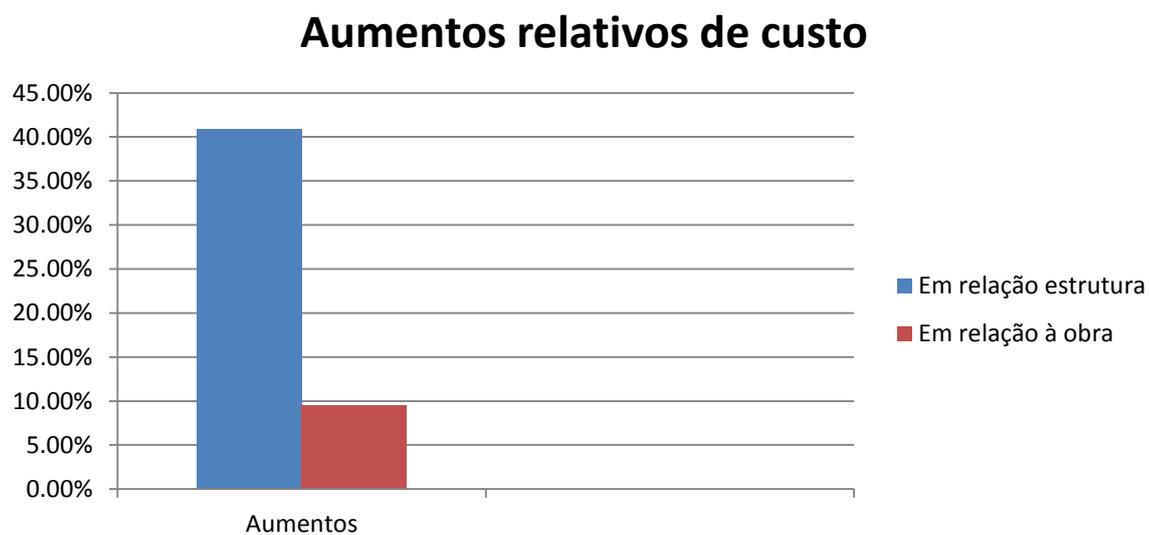
Figura 5.4 - Aumentos relativos de custo.
