**ESTUDOS GEOTÉCNICOS E ANÁLISE DA ESTABILIDADE DE DUAS  
ENCOSTAS LOCALIZADAS NO IBURA NO MUNICÍPIO DE RECIFE - PE**

Dissertação apresentada à Pós-graduação  
em Engenharia Civil do Centro de  
Tecnologia e Geociências da Universidade  
Federal de Pernambuco como requisito  
parcial para obtenção do grau de Mestre  
em Engenharia Civil.

**Área de concentração:** Geotecnia.

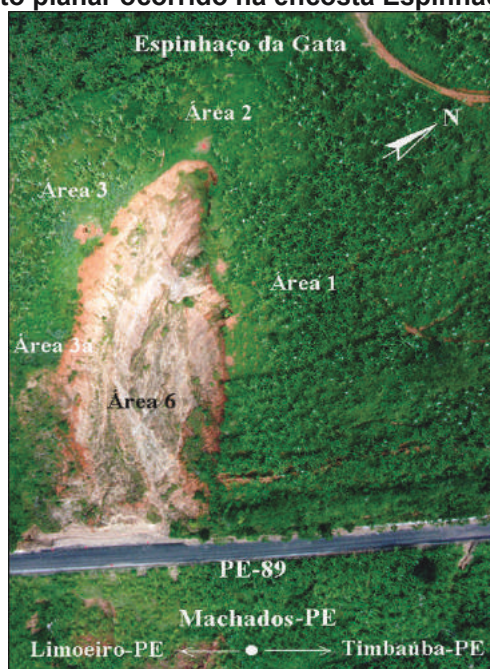
**Figura 5 - Deslizamento planar ocorrido na encosta Espinhaço da Gata - PE.**

No caso acima apresentado, o deslizamento ocorreu no contato entre o solo residual maduro e o saprólito (horizonte de rocha alterada). Segundo o autor este fenômeno pode ter ocorrido em uma única etapa, após a efetuação de um corte para construção de uma rodovia e a infiltração de água oriundas de fortes precipitações.

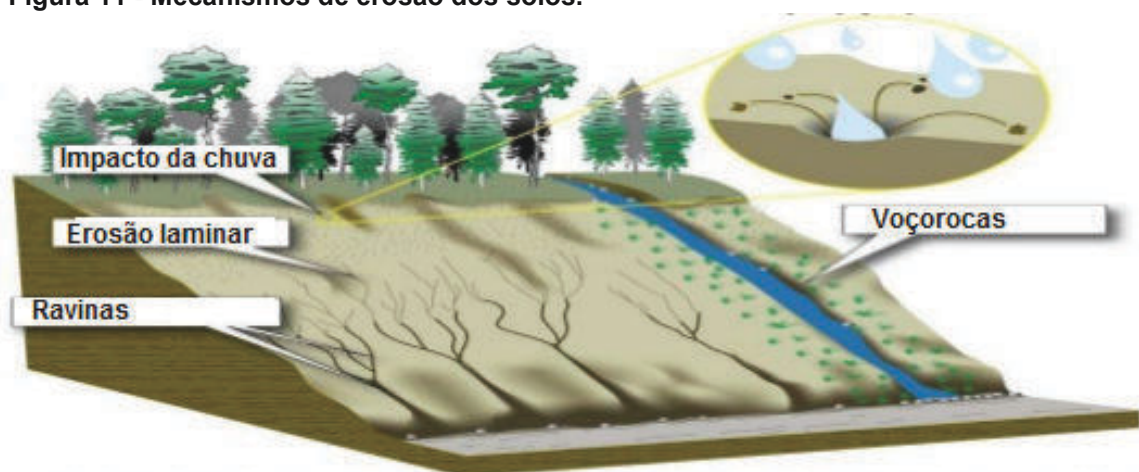
**Figura 11 - Mecanismos de erosão dos solos.**

Inicialmente ocorre a desagregação das partículas de solo, causadas pelo impacto das gotas de chuva. Depois de separadas, as partículas são transportadas por pequenos canais através de um fluxo superficial, classificado como erosão laminar. Quando o fluxo é concentrado, uma quantidade significativa de material pode ser transportada dentro desses canais, aumentando-os de forma progressiva. Nesta fase ocorre a erosão conhecida como ravina. Caso a erosão alcance o nível d'água, esta recebe a nomenclatura de voçorocas, que representa um estágio extremamente avançado de erosão (Braun, 1961; Fortuin 2006; Kim, 2006; Julien 2010; Ndolo Goy, 2015).

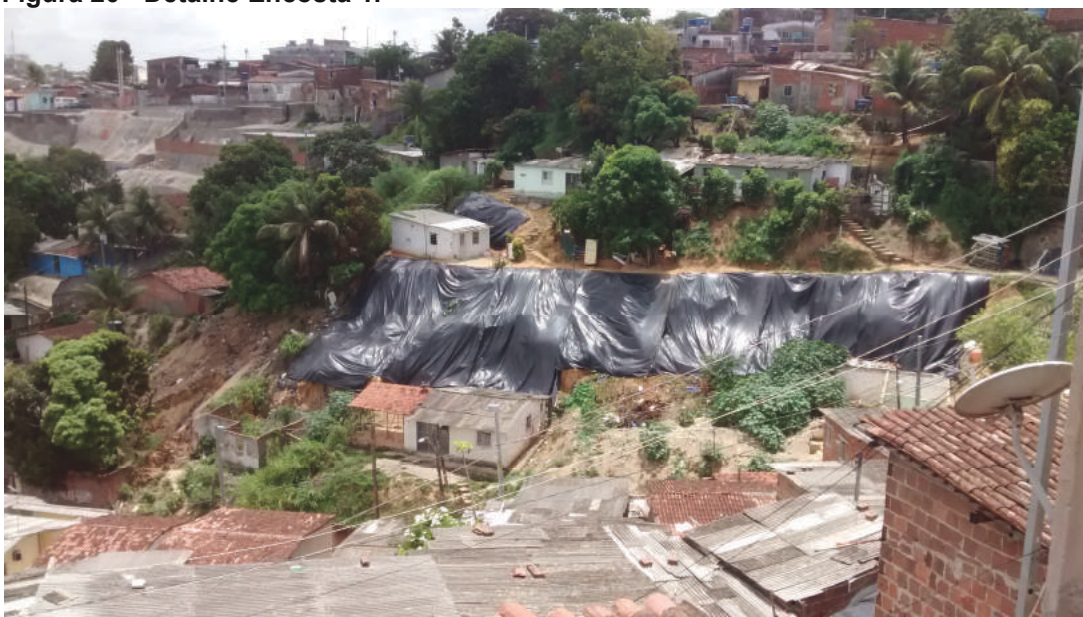
**Figura 20 - Detalhe Encosta 1.**

Observa-se que existem ocupações desordenadas ao longo das duas encostas, com alta densidade de residências no topo e no pé da das encostas. Em campo, foi verificado que os locais não dispunham de um sistema de infraestrutura eficaz, dispondo, em geral, as águas servidas diretamente nas encostas, sem que qualquer sistema de drenagem fosse identificado.

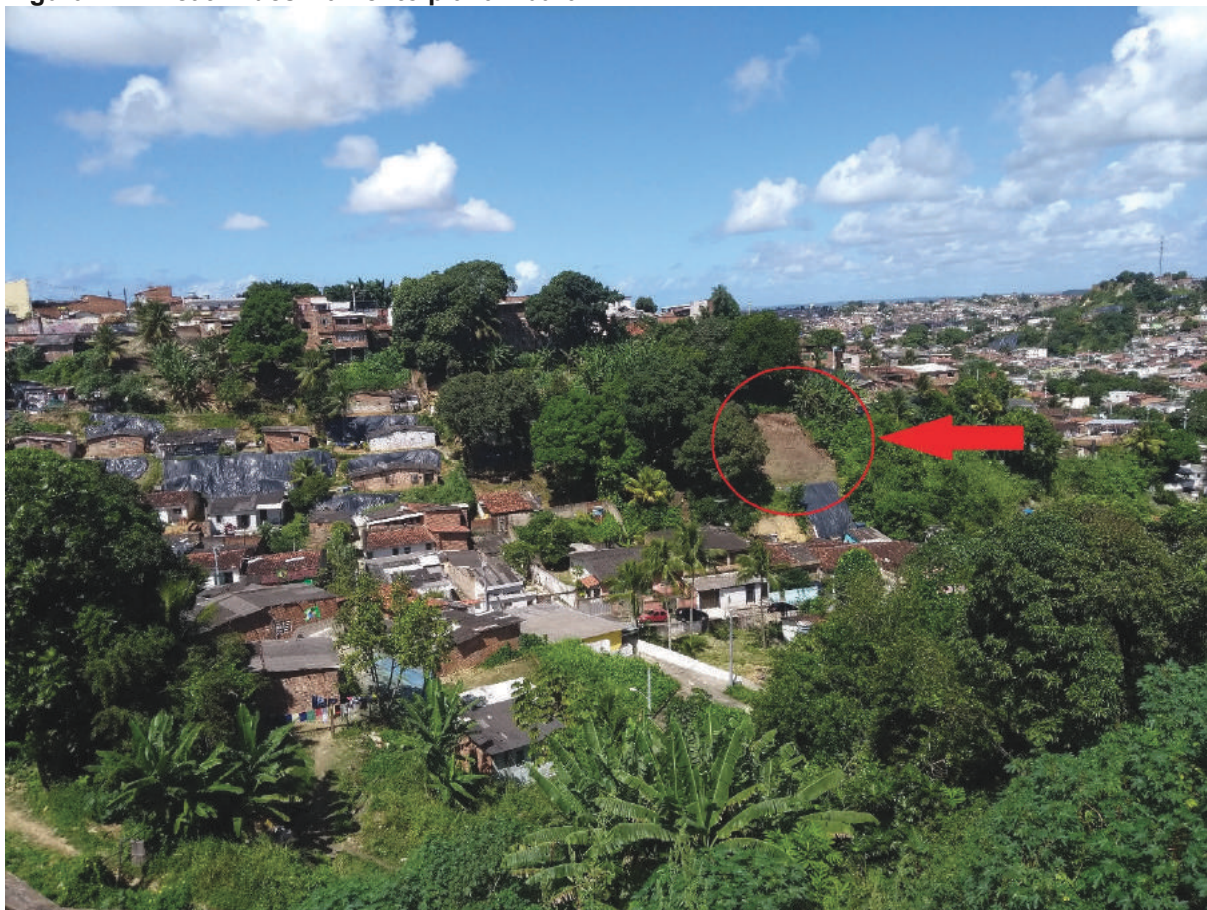
**Figura 22 - Cicatriz deslizamento planar Ibura.**

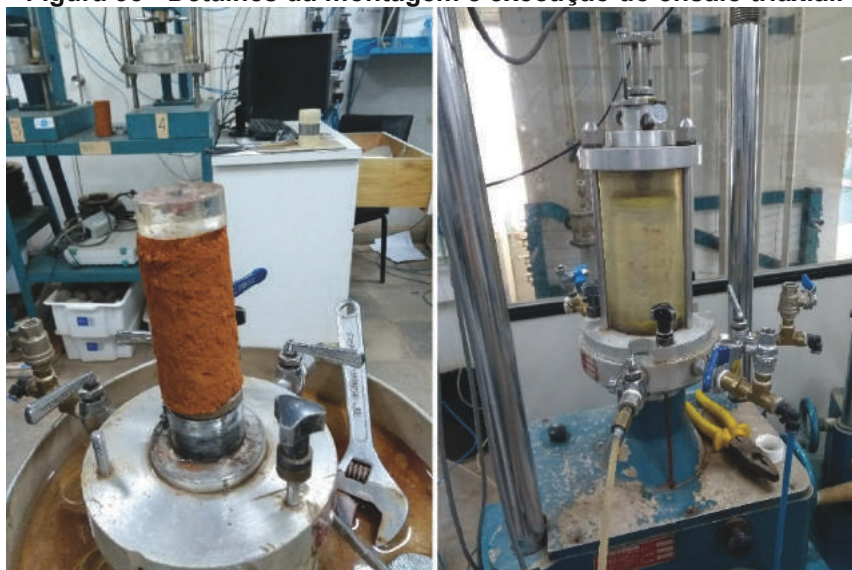
O ensaio triaxial convencional resume na aplicação de um estado hidrostático de tensões e de um carregamento axial sobre um corpo de prova cilíndrico do solo. Para tal, o corpo de prova é inserido dentro de uma câmara de ensaio e envolvido por uma membrana plástica. Esta câmara é preenchida com água destilada e desaerada, à qual se aplica uma pressão confinante do ensaio. Tal pressão atua em todas as direções, inclusive na vertical. Sendo assim, o corpo de prova fica sob um estado hidrostático de tensões. Na base e no topo do corpo de prova são colocadas pedras porosas que permitem a drenagem através destas peças, que são permeáveis. Mais detalhes acerca do procedimento de execução e particularidades deste ensaio podem ser encontrados em Bishop e Henkel (1957), Pinto (2006), na norma D7181-11 da ASTM (2011) e em Fontoura (2015).

**Figura 35 - Detalhes da montagem e execução do ensaio triaxial.**

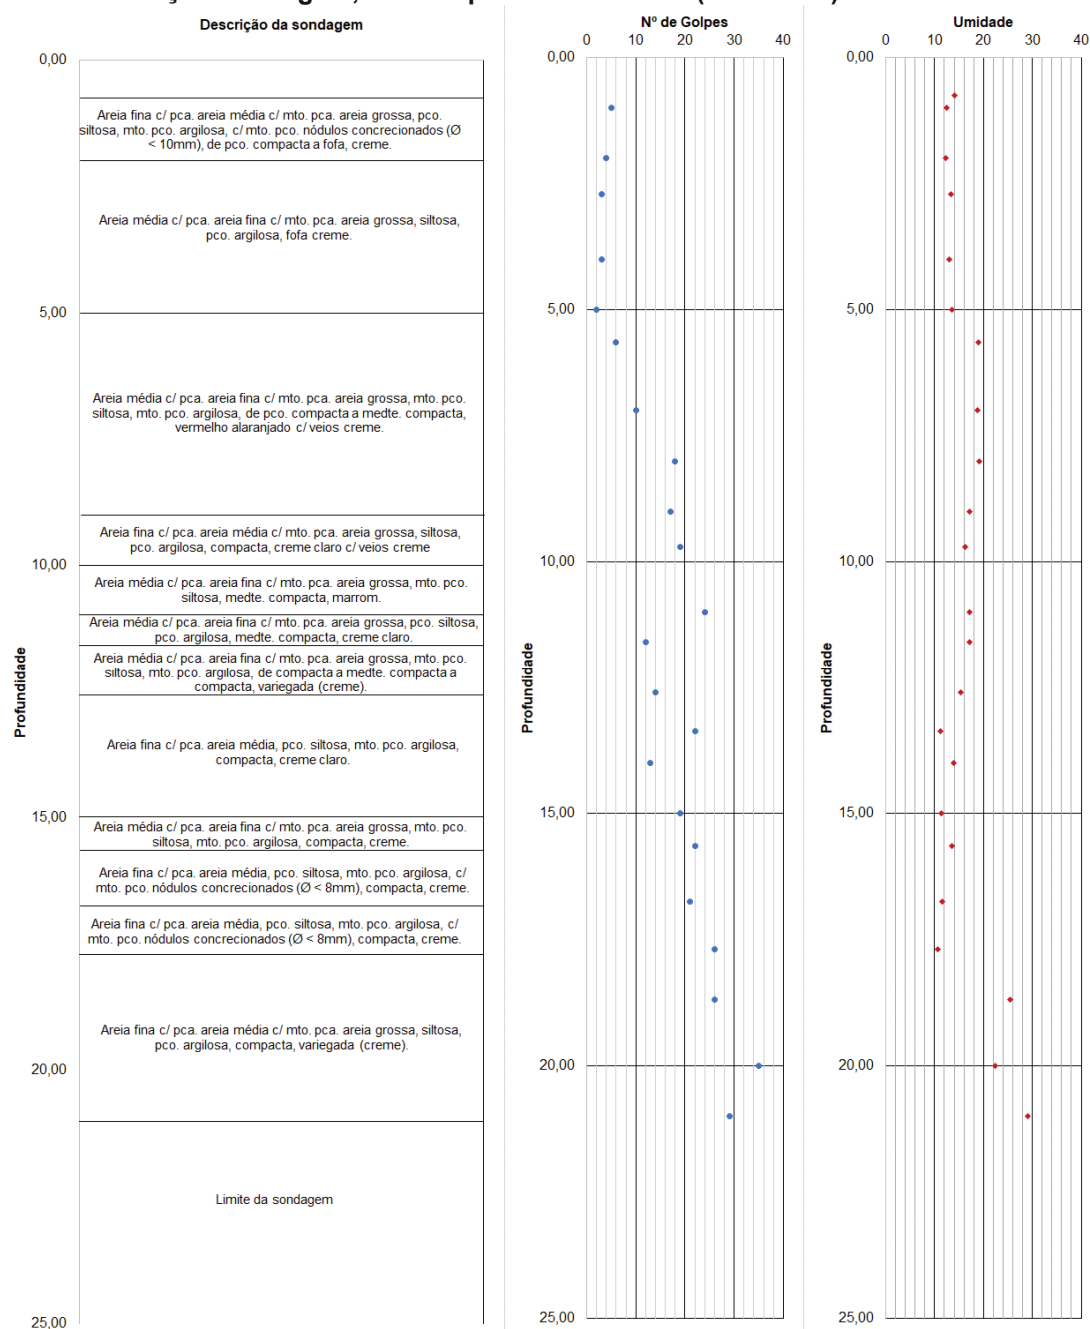
**Figura 42 - Descrição sondagem,  $N_{SPT}$  e perfil de umidade (Encosta 2).**
