**ESTUDO DAS PROPRIEDADES GEOTÉCNICAS E COMPORTAMENTOS DOS  
ATERROS SOBRE SOLOS MOLES DA BR-101 / GOIANA-PE**

Tese de Doutorado Apresentada ao Programa  
de Pós-Graduação em Engenharia Civil da  
Universidade Federal de Pernambuco, com  
requisito parcial para obtenção do título de  
Doutor em Engenharia Civil.

**Área de concentração:** Geotecnia

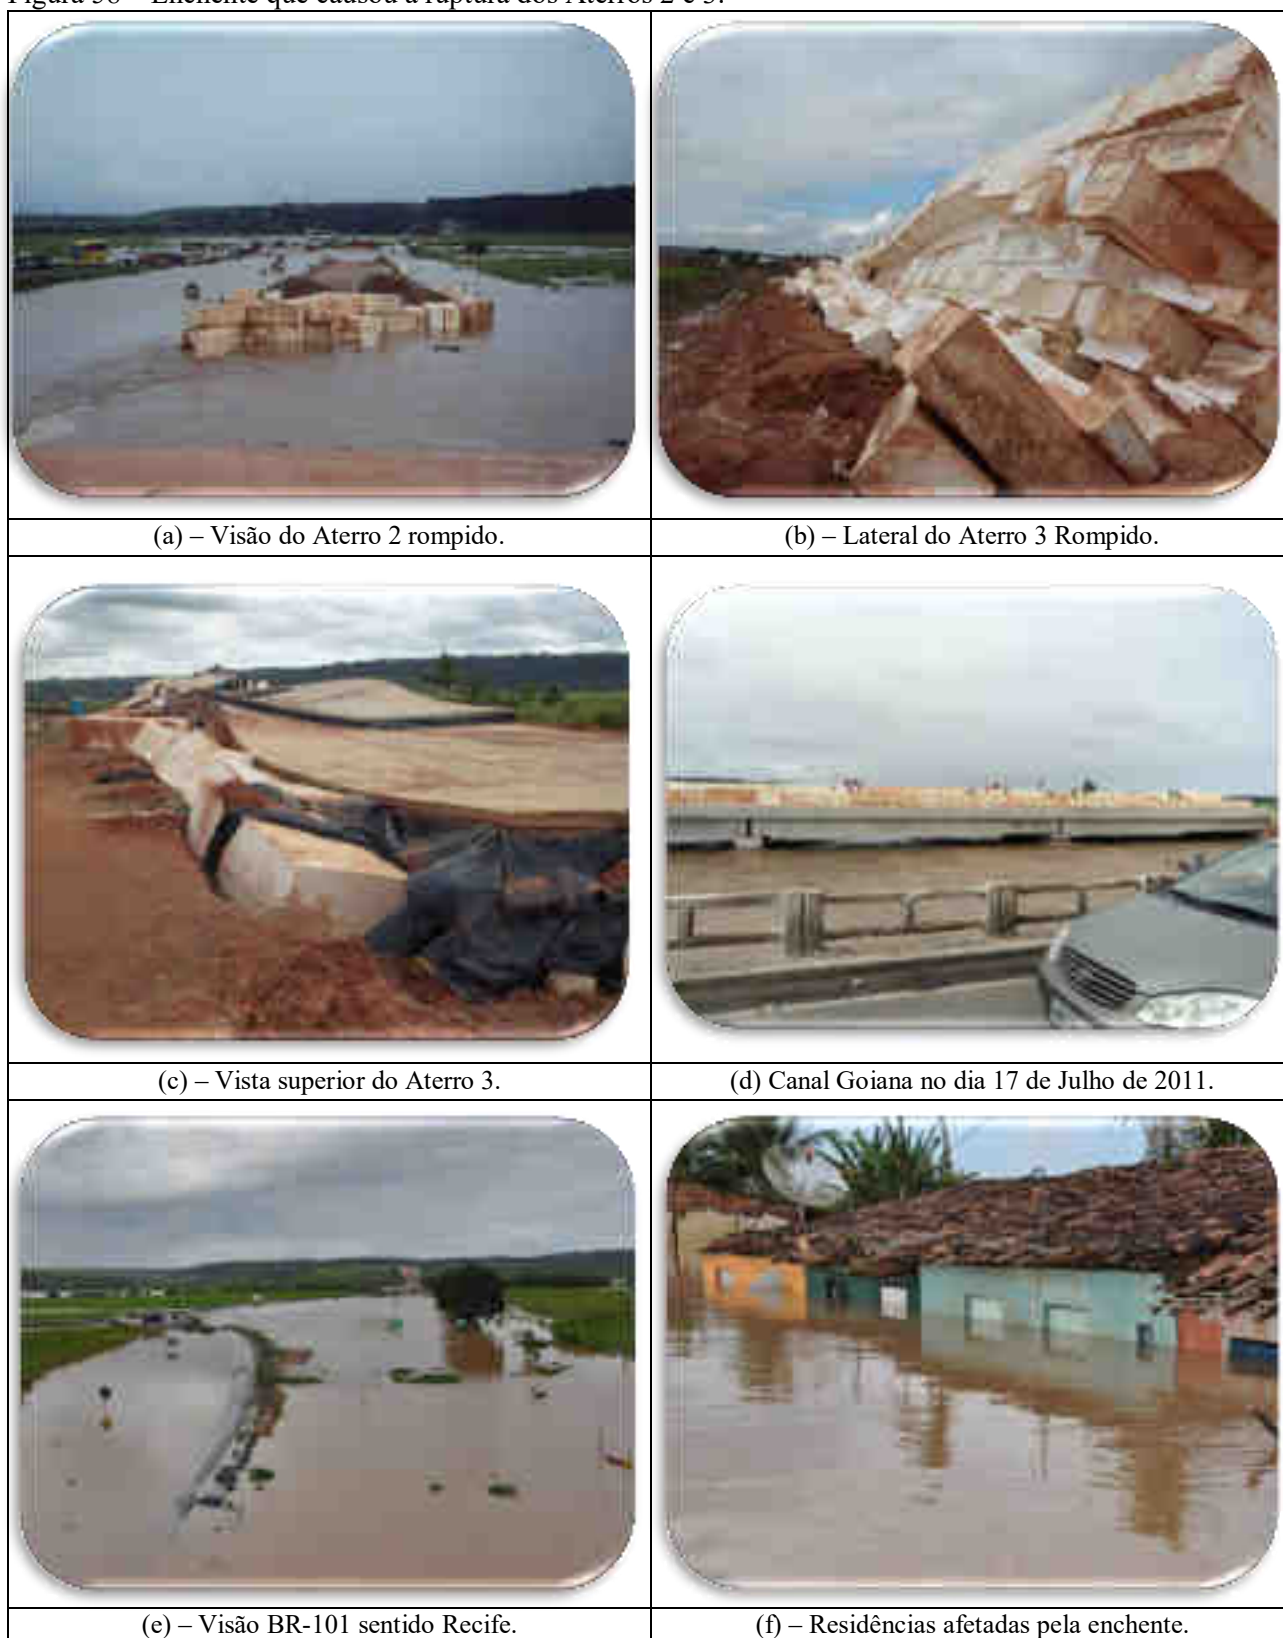
Figura 58 – Enchente que causou a ruptura dos Aterros 2 e 3.

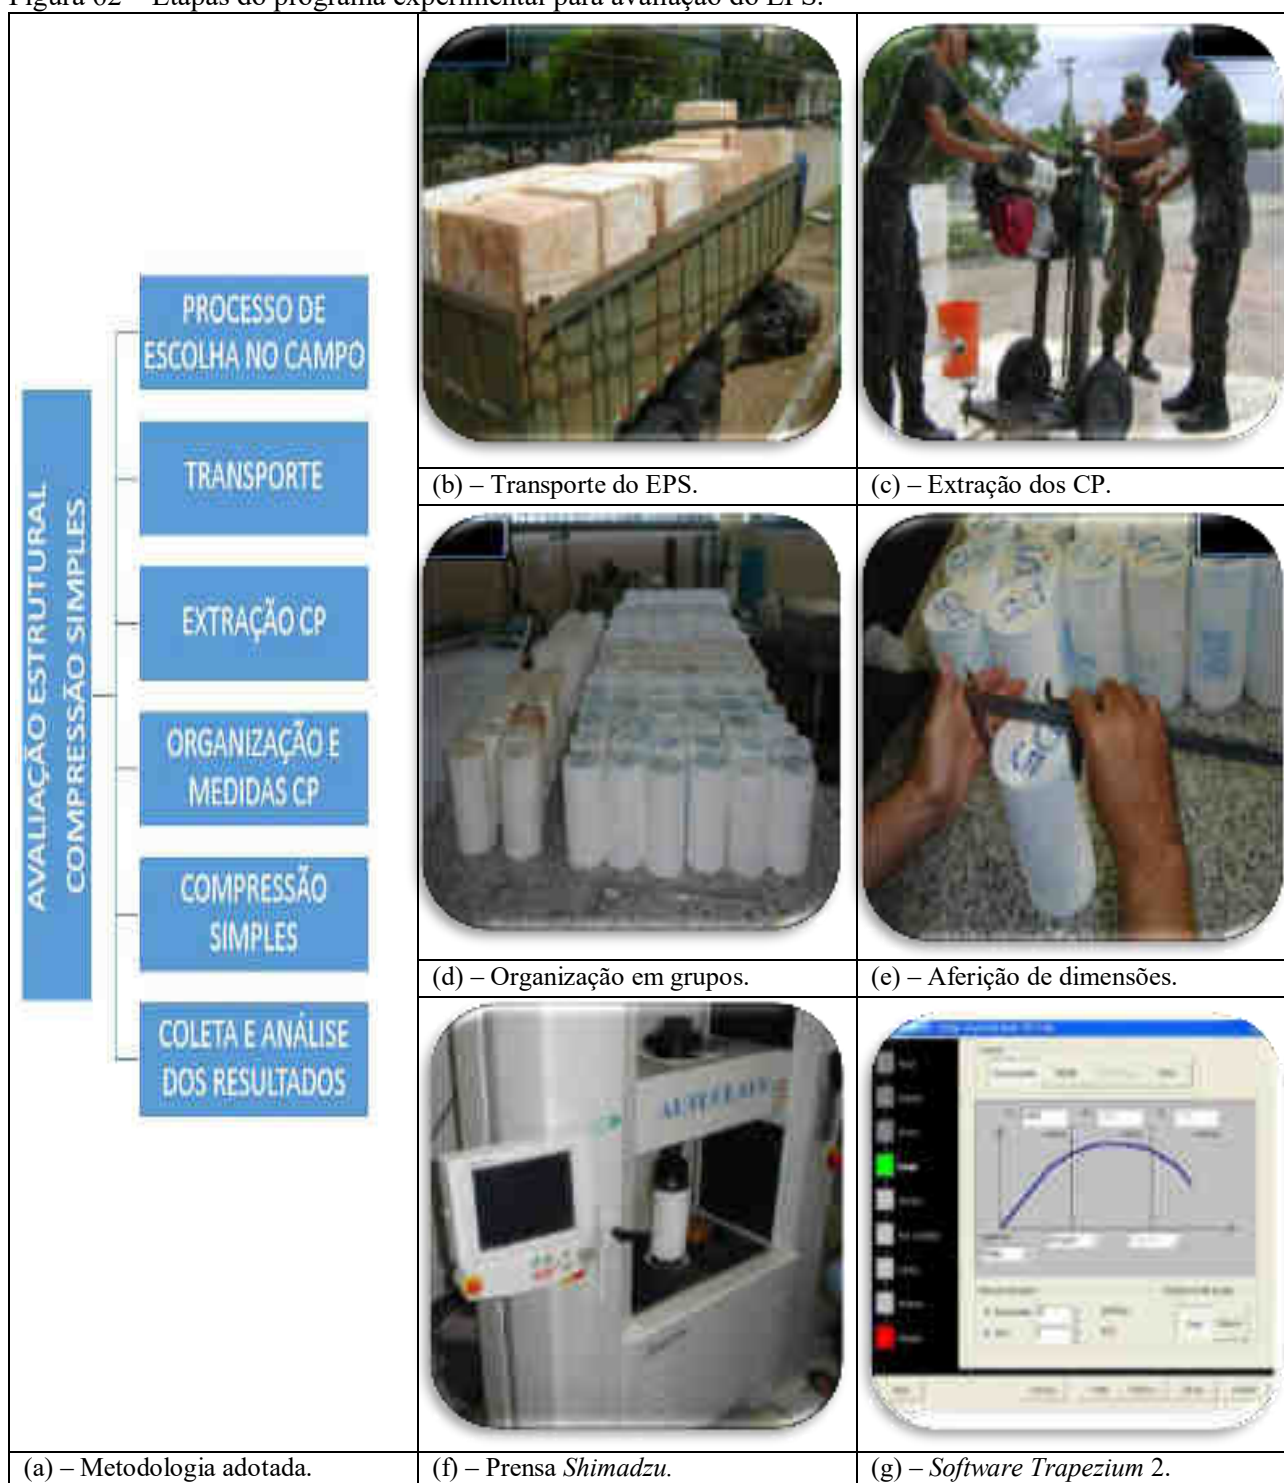
Figura 62 – Etapas do programa experimental para avaliação do EPS.

Pode-se verificar que a média do módulo de elasticidade dos grupos de EPS já aplicados no Aterro 3 (D1 a D20), que foram expulsos devido aos efeitos da enchente atípica do dia 17 de julho de 2011 é de 5,850 MPa e supera em 17% a média do Grupo B (5,004 MPa), que representa o grupo de EPS que ainda não foi aplicado, conforme Tabela 12. De acordo com a mesma tabela, mesmo excluindo-se o menor resultado do Grupo B (3,534 MPa), a média do

Era de se esperar que o Grupo D sofresse uma redução no valor do módulo de elasticidade relativamente ao Grupo B, por ter sofrido tensões diversas com o rompimento do Aterro 3 e estar exposto às intempéries por meses até o momento do ensaio. Entretanto, o fato contrário foi observado e isto corrobora a hipótese que as propriedades mecânicas de todo o EPS aplicado no Aterro 3 não sofreram alteração.
