**PANORAMA DO ANTIGO LIXÃO DE MACEIÓ APÓS 8 ANOS DE  
ENCERRAMENTO**

Dissertação apresentada ao Programa de Pós-Graduação em Engenharia Civil da Universidade Federal de Pernambuco, como requisito parcial para a obtenção do título de Mestre em Engenharia Civil.

**Área de concentração:** Geotecnia.

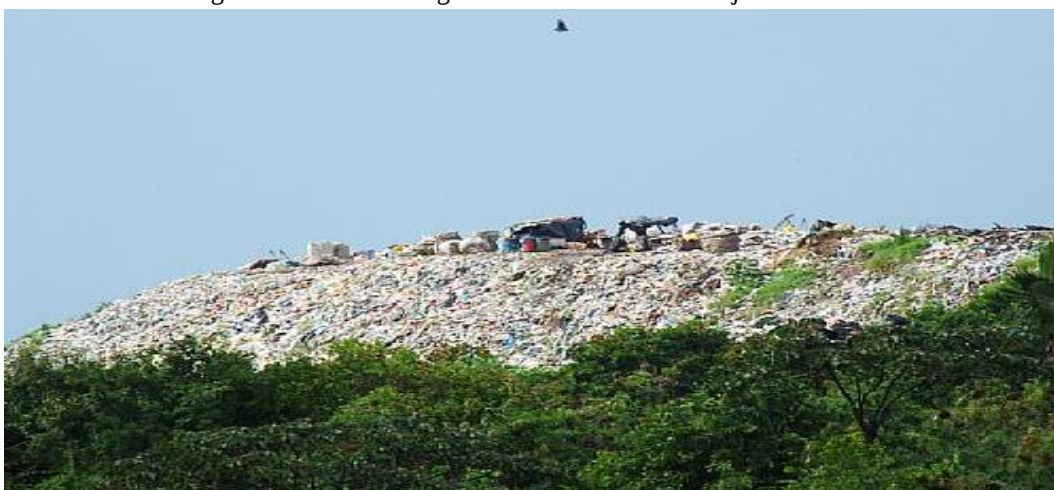
Figura 1 - Vista do antigo lixão de Maceió-AL em julho de 2007

No caso da capital alagoana, a área do antigo lixão de Maceió (Figura 1), cujas atividades foram encerradas em abril de 2010, está localizada na região urbana da cidade. No entorno dessa área ocorreu um grande avanço imobiliário, com a construção de casas e prédios residenciais, o maior shopping da cidade inaugurado em 2013 (Figura 2), loja de material de construção de grande porte, inaugurada em 2016, obras da duplicação da AL 101 NORTE que passa em frente a área do antigo lixão e, mais recentemente, a loja de uma rede atacadista de alimentos, localizada ao lado da área em estudo (Figura 3), foi inaugurada em 2018. Além disso, há poços artesianos de abastecimento de água mineral nas proximidades da região estudada que também está próxima à praia de Jacarecica (Maceió-AL), reforçando a necessidade de monitoramento para prevenir acidentes.

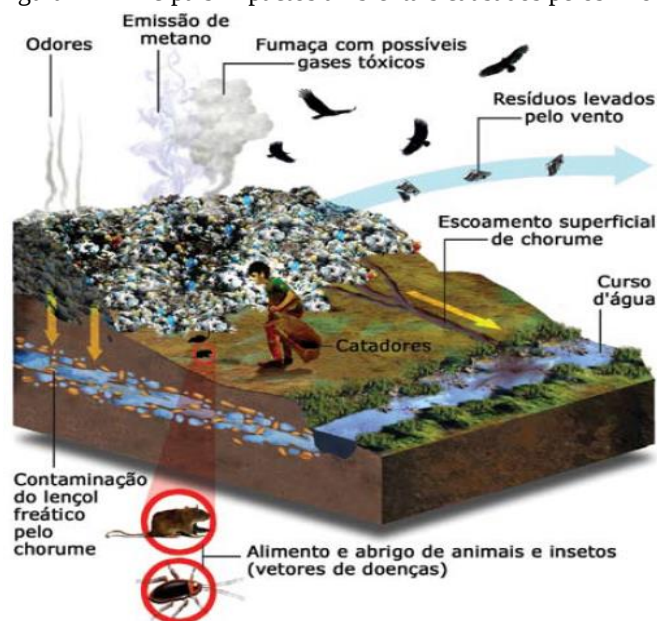
Figura 4 - Principais impactos ambientais causados pelos lixões

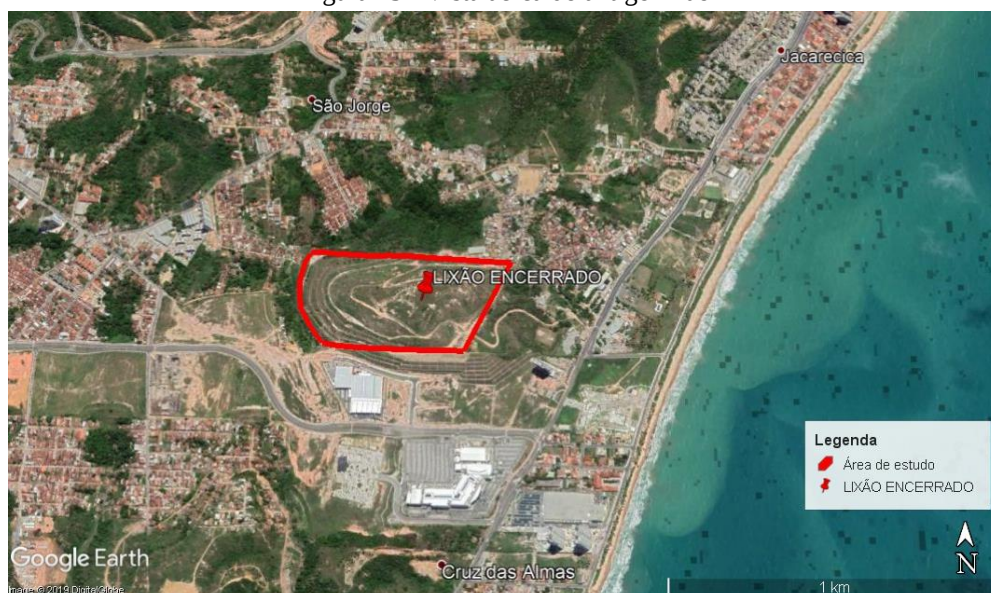
Figura 15 - Vista aérea do antigo lixão

A área de estudo é o antigo lixão de Maceió-AL, que foi encerrado em abril de 2010, e que está totalmente inserido na planície urbana da cidade, na bacia hidrográfica do Riacho das águas do Férreas, área nobre e ambientalmente vulnerável próxima ao mar, (Figura 15).

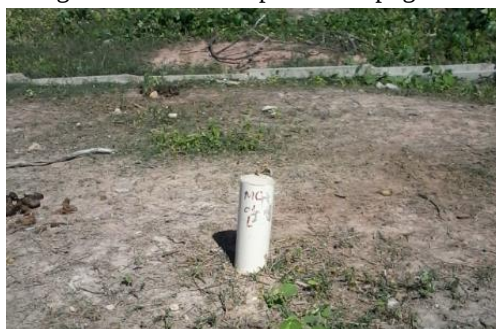
Figura 20 - Marco superficial topográfico

A leitura foi realizada por equipe técnica especializada contratada pela V2 Ambiental e fiscalizada pela SLUM (ESTRE, 2015). Foram instalados 20 marcos topográficos superficiais, mas apenas 8 marcos foram monitorados com leitura trimestral, no período de dezembro de 2012 a março de 2017, todos eles localizados na parte mais antiga do lixão, conforme representado na Figura 19.

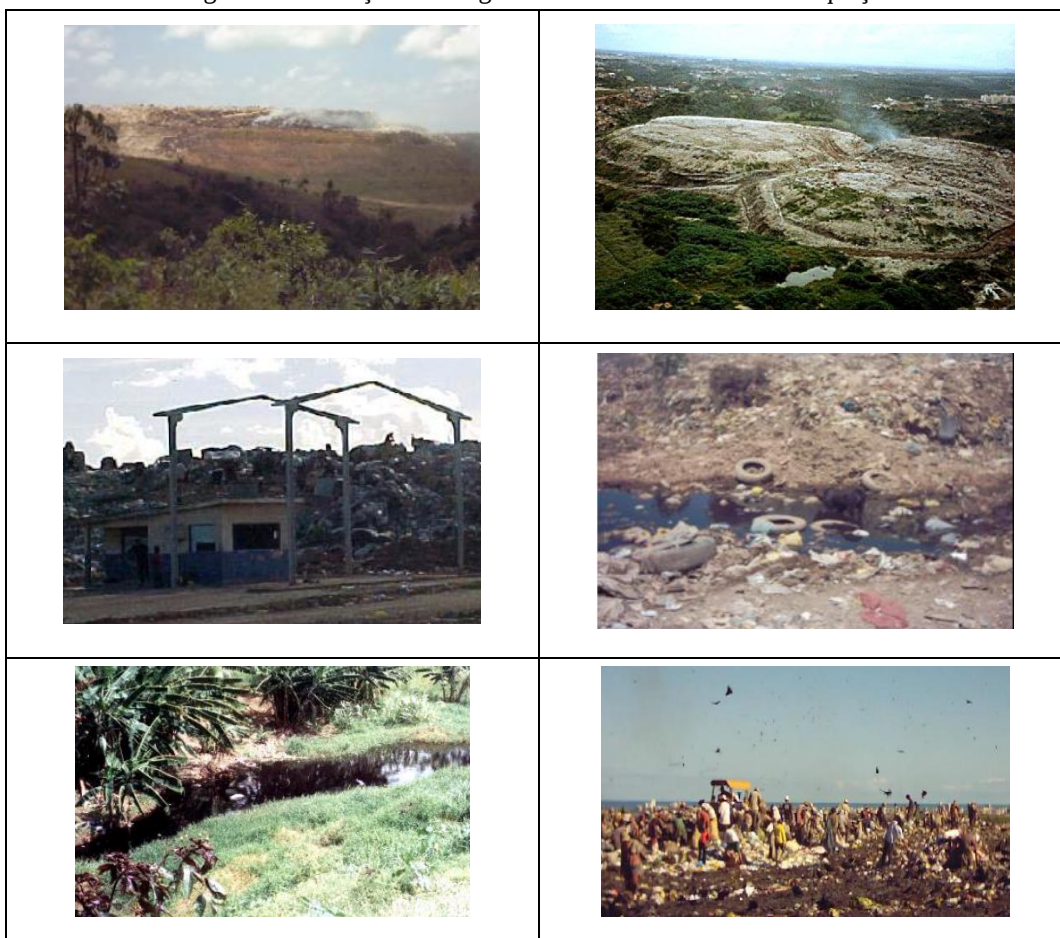
Figura 24 - Situação do antigo lixão de Maceió antes da adequação

Apesar da tentativa de operar o lixão como um aterro controlado, os impactos ambientais e sociais causados eram evidentes, tais como mostrados na Figura 24.

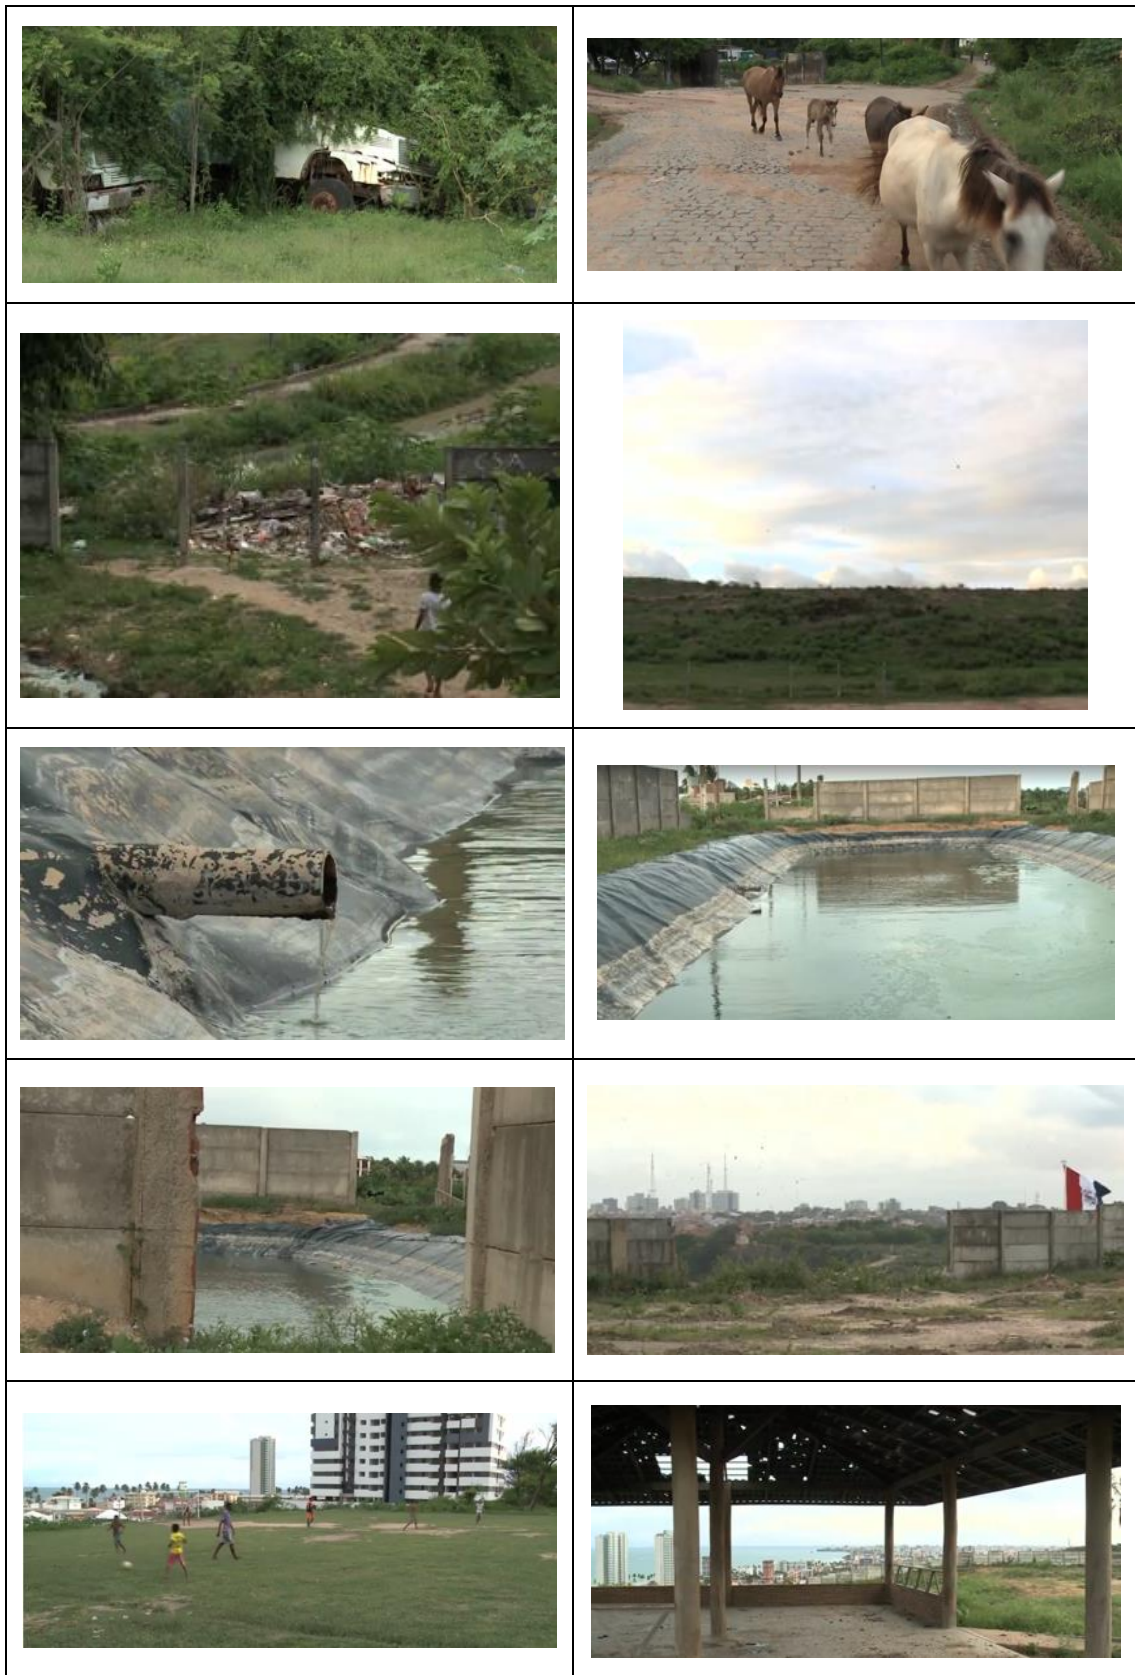
- Toda a montanha de resíduos passou um retaludamento e cobertura vegetal aparentemente sem fissuras, favorecendo o visual da área.
- O cercamento realizado em toda a área foi danificado pela população circunvizinha, abrindo acessos tanto para que levem seus animais para se alimentar com a vegetação da camada de cobertura, quanto para o trânsito de moradores da Vila Emater, assim como utilização indevida da área para o lazer das crianças da comunidade, além da depredação do mirante construído (Figura 33). Apesar das frequentes tentativas de recuperação dos pontos danificados e conscientização dos moradores, essas atitudes da comunidade alertam para a necessidade de um trabalho eficaz de educação ambiental das comunidades circunvizinhas, incluindo ações mais eficientes no controle de acesso à área.

Figura 33 - Situação atual do antigo lixo

- A região se transformou num grande morro coberto de vegetação nativa, sem danos graves na cobertura vegetal, apesar da pastagem de animais da região circunvizinha. No período da quadra chuvosa, geralmente de abril ao início de setembro, a cobertura vegetal aparece ainda mais verde, em nada lembrando a situação degradante de poucos anos atrás.

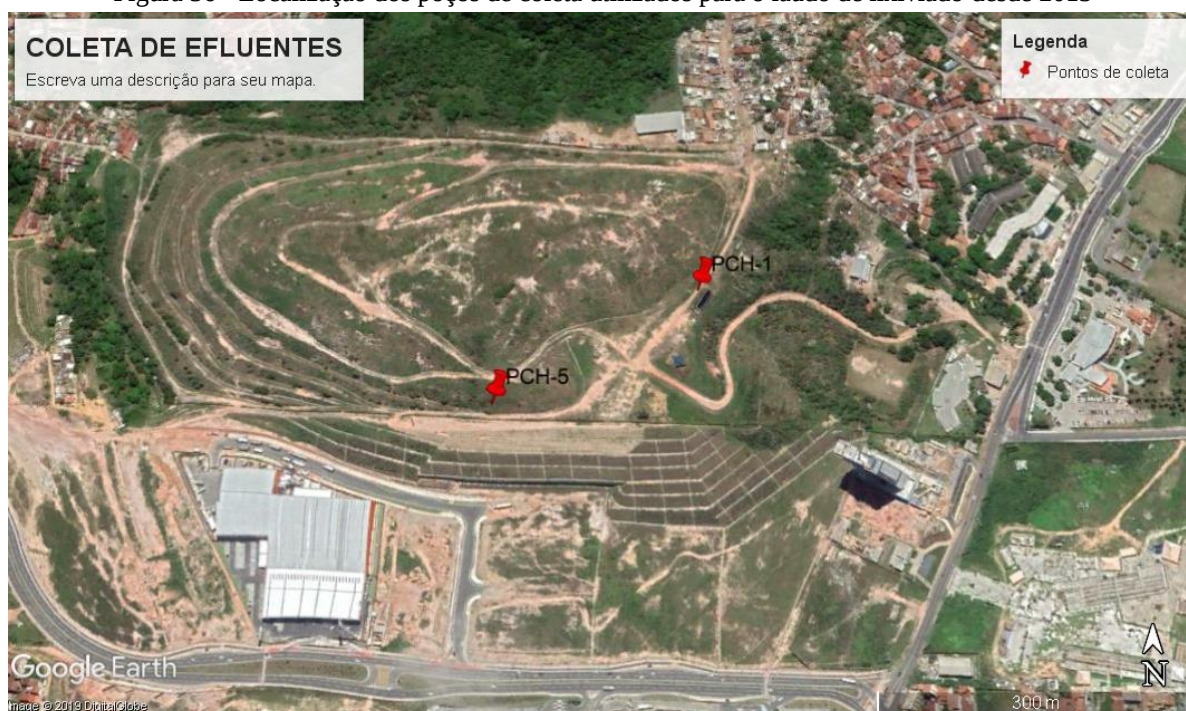
Figura 36 - Localização dos poços de coleta utilizados para o laudo de lixiviado desde 2013

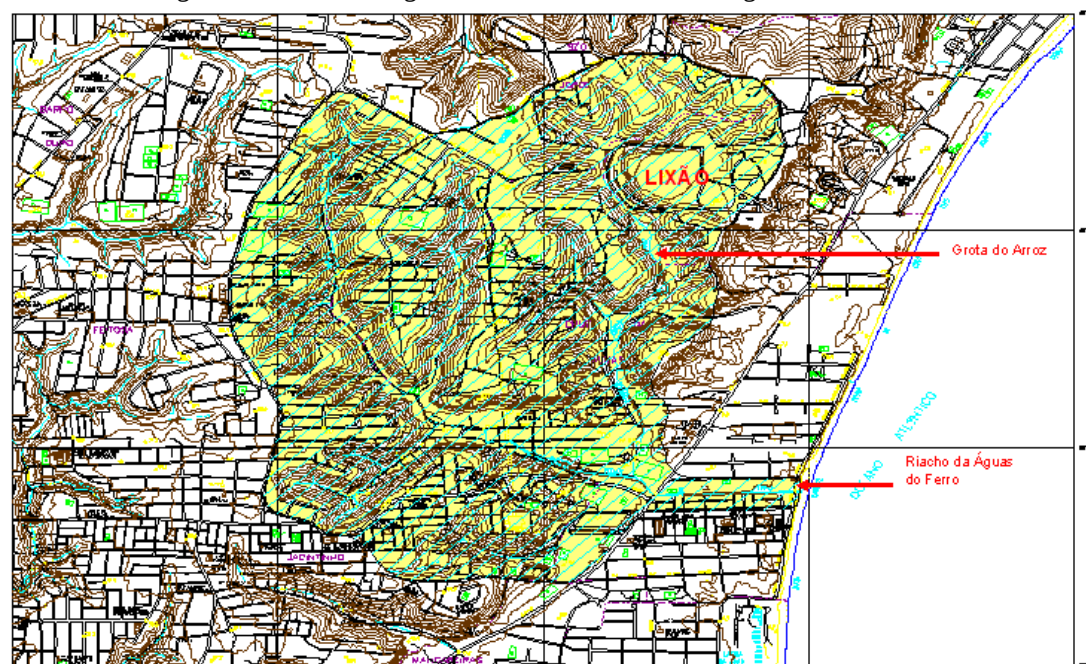
Figura 40 - Bacia hidrográfica onde está inserido o antigo lixão de Maceió

De acordo com Lima e Nunes (1996), a hidrogeologia da área em estudo destacada na Figura 40, apresenta dois tipos de aquíferos: depósitos quaternários, constituídos de areias finas, médias e grossas, além de argilas litorâneas; e os terciários (Formação Barreiras) são formados por sedimentos arenosos com matriz argilosa, intercalado com argila e siltito não litificados com granulometria variável.

Como principais características no quaternário destacam-se a localização em zonas planas de cotas baixas, vulneráveis à poluição na superfície da terra e por influência das marés, pequena profundidade do nível freático; e o terciário apresenta escoamento subterrâneo extenso, situado em zonas de tabuleiros entrecortados por vales profundos, tornando-se zona de descarga natural do aquífero, para os quais o escoamento subterrâneo se dirige, vulnerabilidade nas zonas de descarga (LIMA E NUNES, 1996).

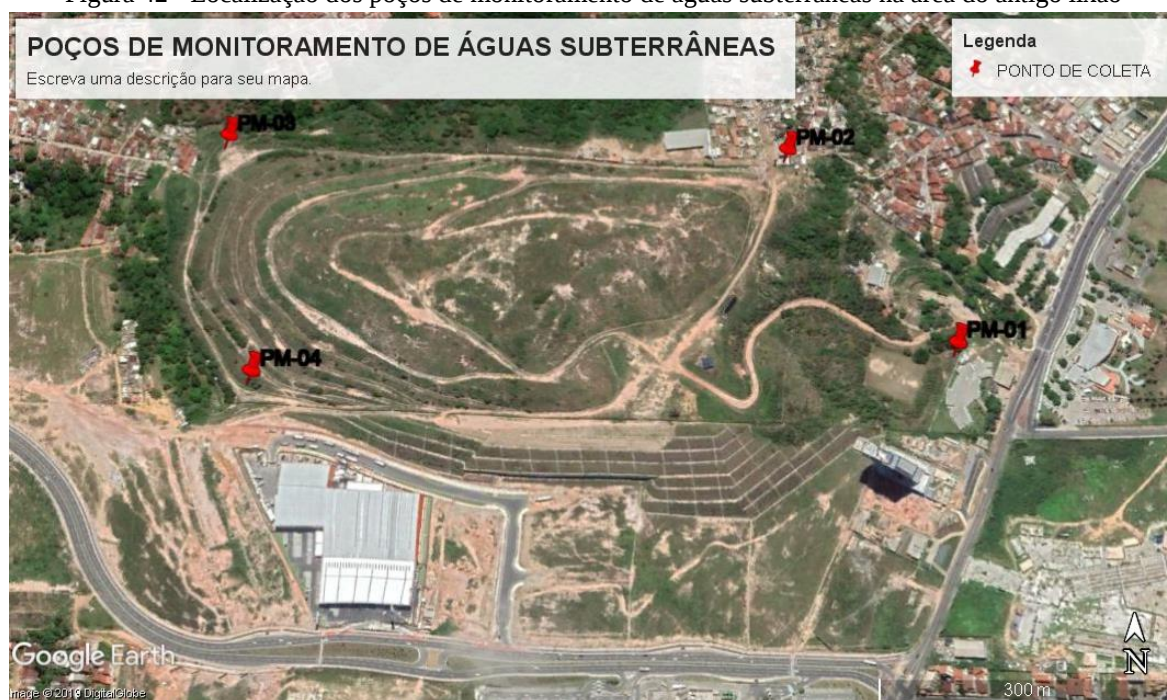
Figura 42 - Localização dos poços de monitoramento de águas subterrâneas na área do antigo lixão

No PM04 os valores de DBO e DQO apresentam valores altos, e também um aporte de nutrientes, nitrogênio e fósforo. Observa-se, também a presença de coliformes fecais. Esse ponto recebe infiltração de lixiviado da região de base do antigo lixão conforme a Figura 42. Além disso, pode haver influência dos efluentes lançados pela população vizinha e devido à proximidade do bueiro construído para canalizar as águas do talvegue que por sua vez acaba recebendo contribuições dos efluentes domésticos.

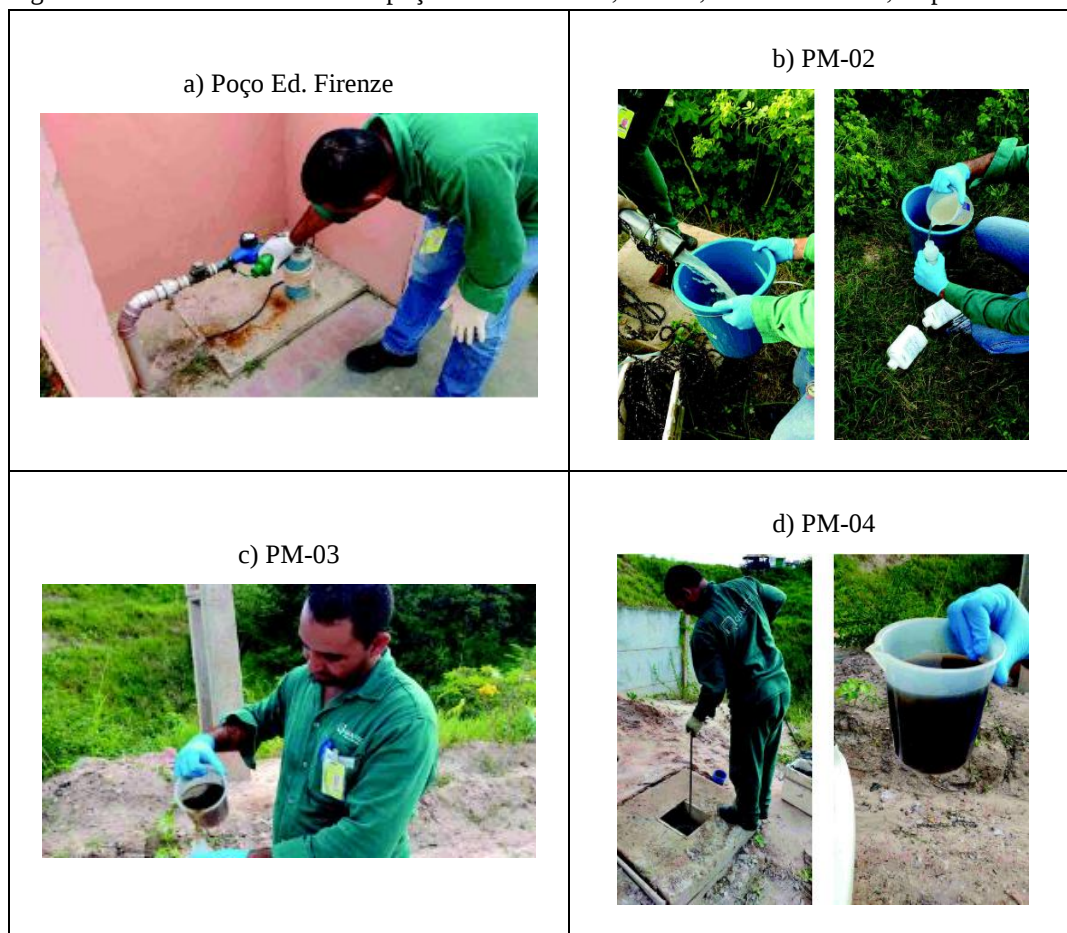
Figura 43 - Coleta de amostras nos poços do Ed. Firenze, PM-02, PM-03 e PM-04, respectivamente.
