UNIVERSIDADE FEDERAL DE PERNAMBUCO
CENTRO DE FILOSOFIA E CIÊNCIAS HUMANAS
PROGRAMA DE PÓS-GRADUAÇÃO EM ARQUEOLOGIA
MESTRADO EM ARQUEOLOGIA

IGREJA E CASA PAROQUIAL NOSSA SENHORA DOS PRAZERES
NO MUNICÍPIO DO PAULISTA/PE: Contexto histórico, caracterização
técnica e fases construtivas

Dissertação apresentada ao Programa de Pós-Graduação em Arqueologia da Universidade Federal de Pernambuco, como um dos requisitos à obtenção do título de Mestre.

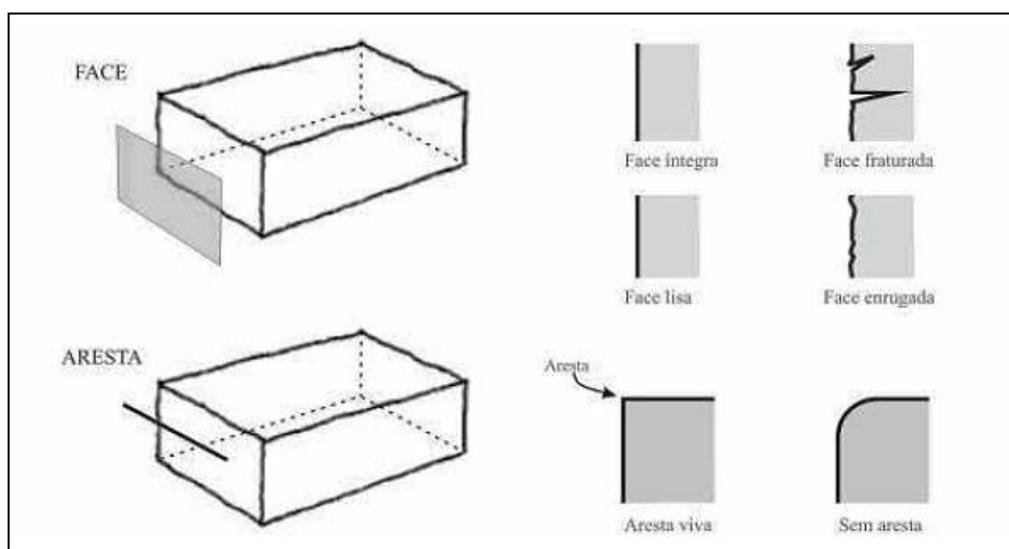
Figura 3 - Representação das faces e arestas e proposta de classificação dos tijolos
 Legenda: Classificação na aparência de face lisa a enrugada e se possui uma aresta viva ou não tem aresta.

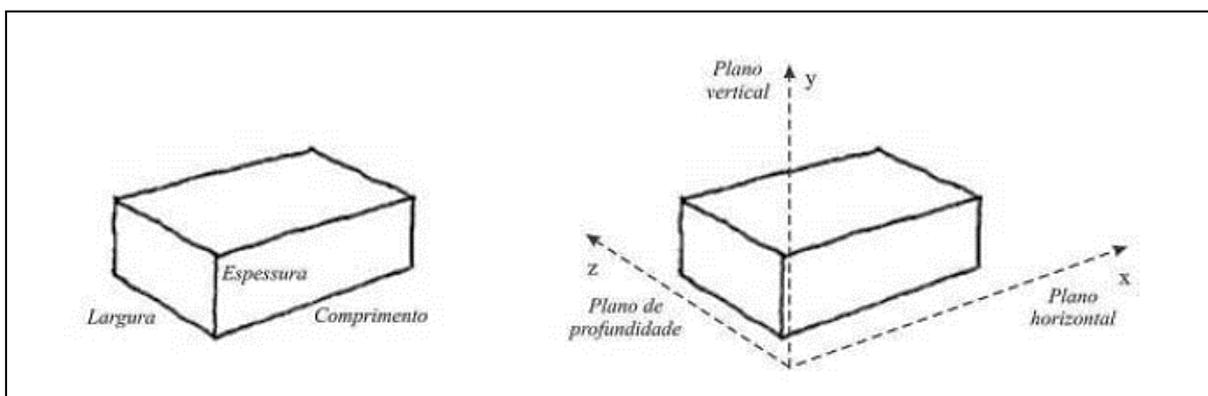
Figura 4 - Representação das dimensões das faces do tijolo estudado

Legenda: Comprimento, espessura e largura representados com os planos de profundidade, vertical e horizontal. As medidas são realizadas nos três sentidos, respeito o real tamanho dos tijolos.

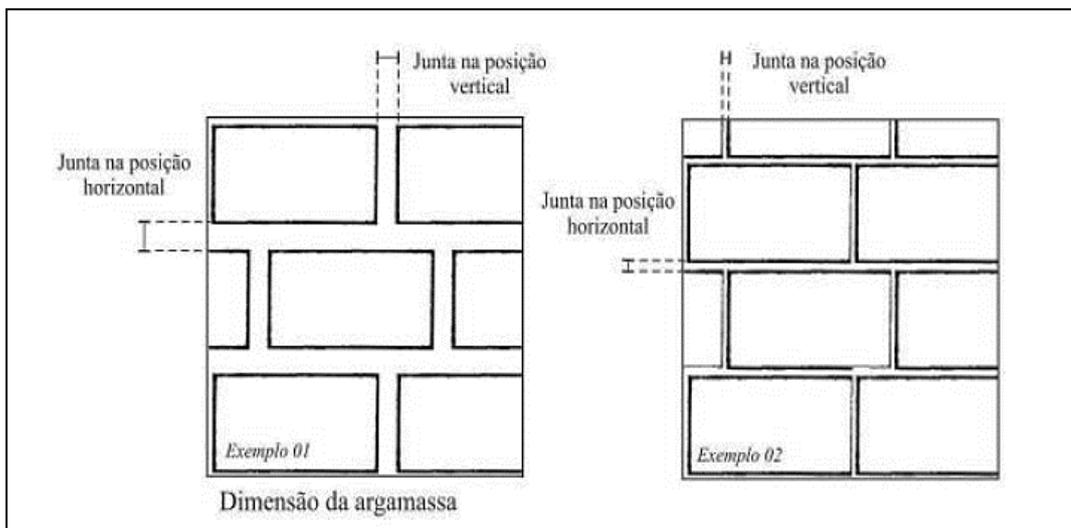
Figura 9 - Ilustração a título de exemplo, das dimensões das juntas horizontais e verticais.

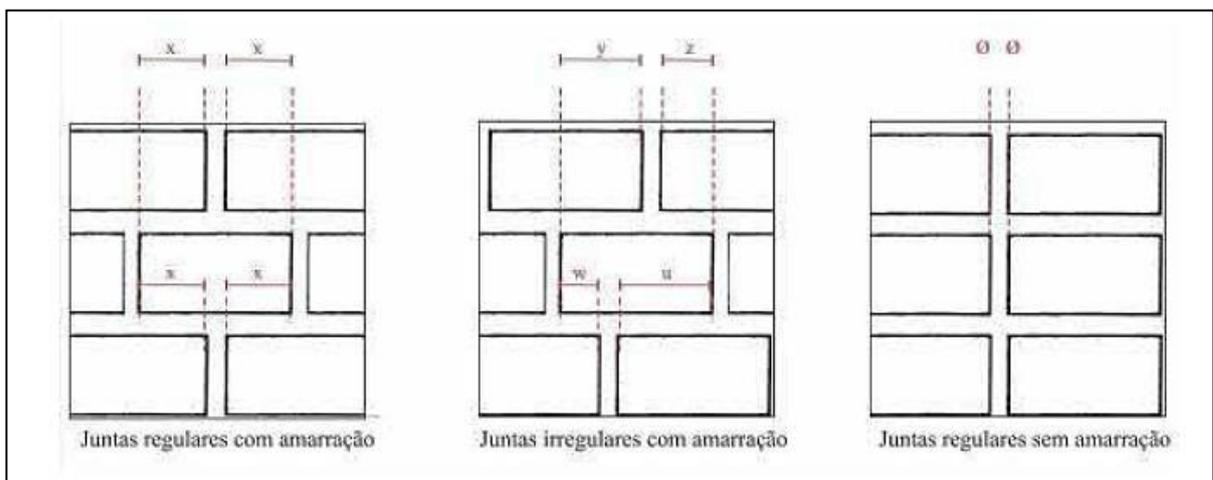
Figura 10 - Ilustração a título de exemplo, das diferentes disposições das juntas verticais.

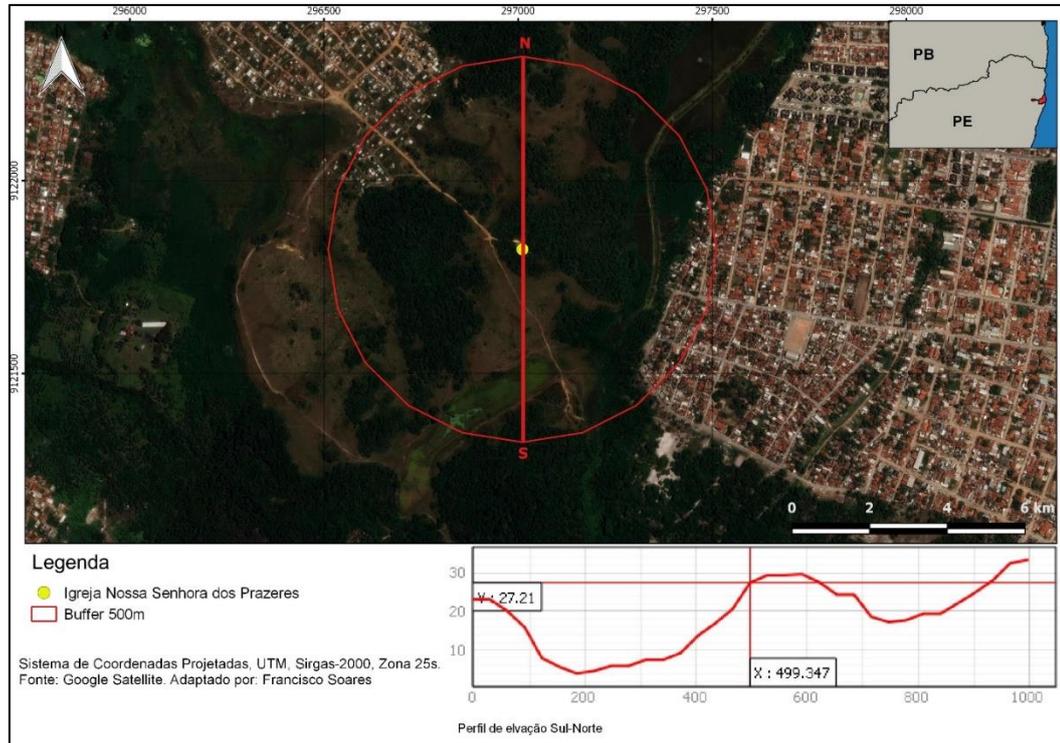
Figura 20 - Representação da implantação no terreno da igreja de Nossa Senhora dos Prazeres, Maranguape – Paulista, PE.

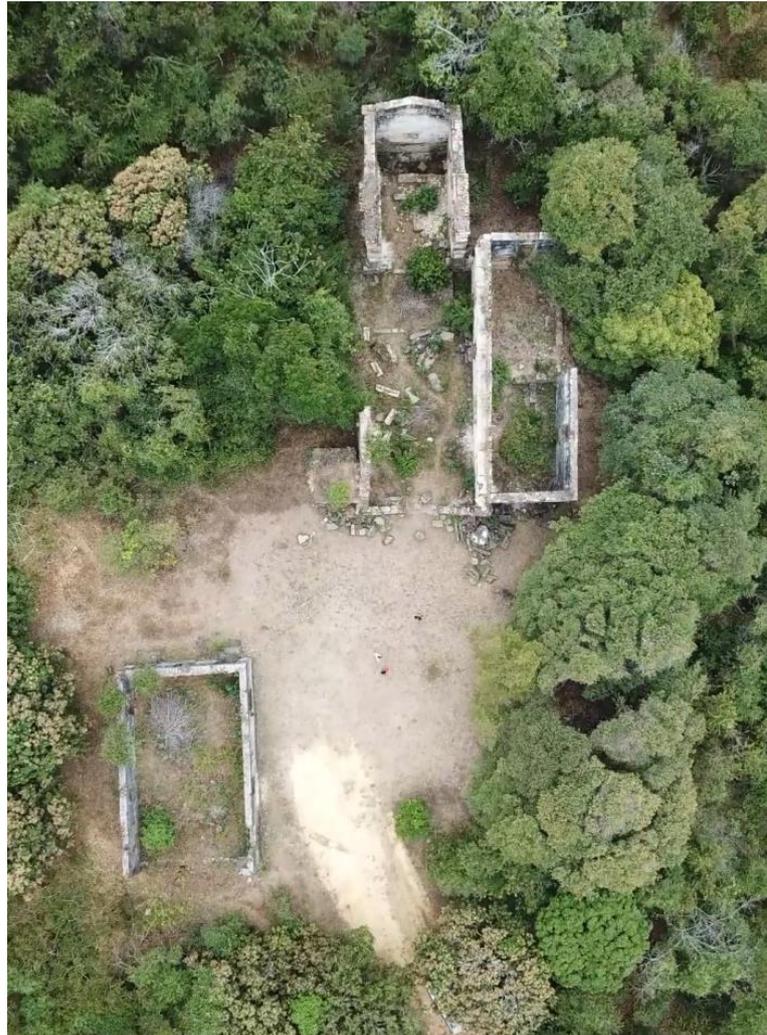
Figura 21 - Fotografia aérea da igreja de Nossa Senhora dos Prazeres.

Legenda: Mostra a disposição da igreja à direita e da casa paroquial à esquerda, em cima do outeiro, que permite a observação de um espaço que poderia ser um possível pátio.

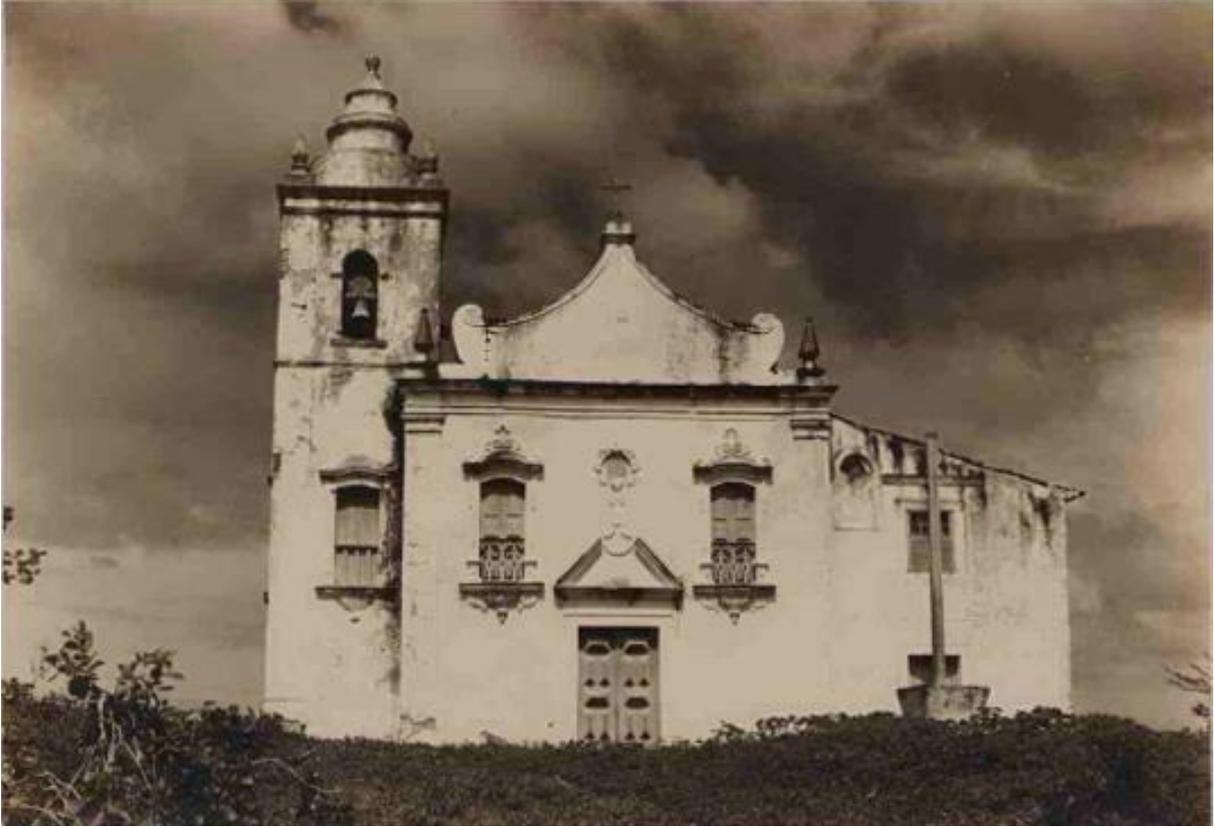
Figura 22 - Fotografia da fachada frontal da igreja de Nossa Senhora dos Prazeres.

A igreja de Nossa Senhora dos Prazeres, em seu estado físico íntegro, possuía trabalhos em cantaria na sua fachada frontal, na torre sineira, nos portais das janelas e portas. A sacristia localizada na lateral direita da igreja tem paredes um pouco abaixo do nível das paredes da nave central e características barrocas em sua construção, além dos adornos na sua área interna. As janelas frontais possuíam adornos e grades de ferro nas sacadas isoladas, e suas portas e janelas são de almofada, que são peças de madeira em relevo utilizadas em uma superfície plana de portas ou janelas com a função de adorno. (ÁVILA; GONTIJO; MACHADO, 1979).

As fotografias auxiliam na identificação de alguns elementos decorativos que constituíam a igreja no seu período de funcionamento, visto que nenhum desses elementos observados nas fotografias existe nos dias atuais, pois a maior parte destes foi destruída e apenas a estrutura física que está em ruínas resiste.

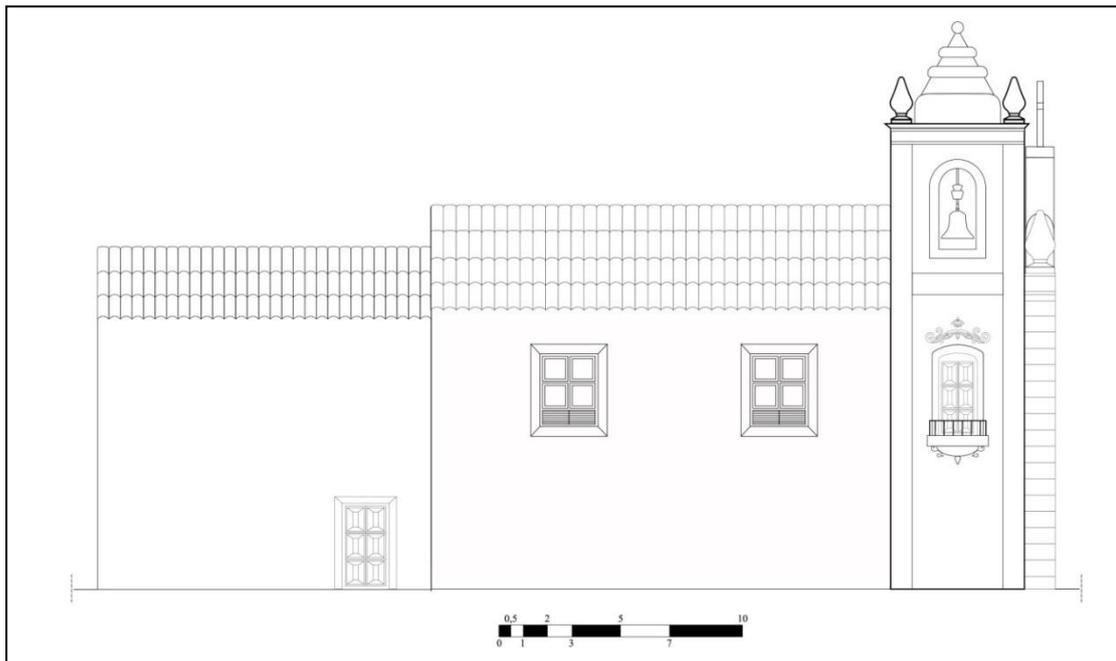
Figura 29 - Reconstituição da fachada lateral direita da igreja Nossa Senhora dos Prazeres.

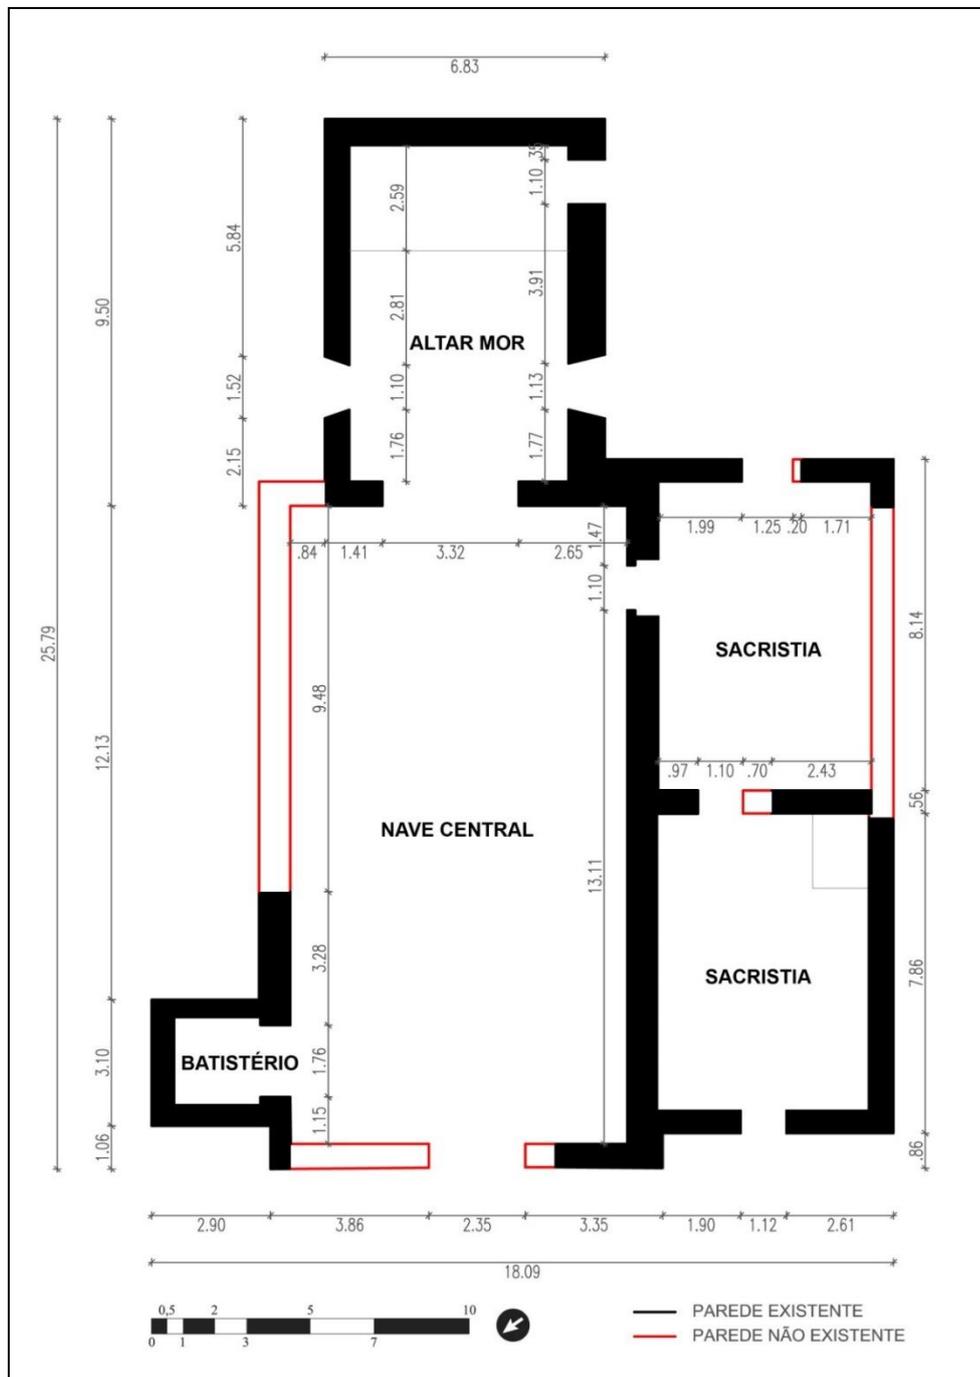
Figura 30 - Planta Baixa da igreja Nossa Senhora dos Prazeres, de Maranguape – Paulista/PE.

Legenda: Levantamento realizado para mostrar a atual situação em que a igreja se encontra. O batistério está localizado na base da torre sineira.

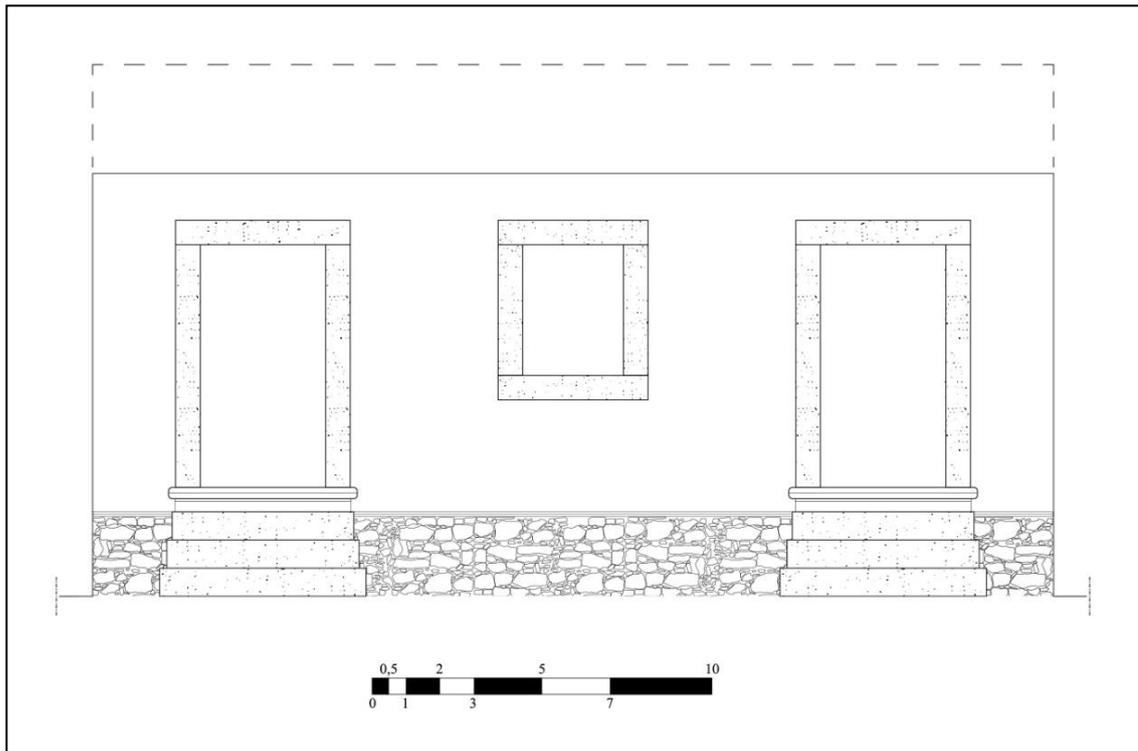
Figura 31 - - Representação da fachada frontal da casa paroquial.

Legenda: A área tracejada equivale ao telhado, visto que a representação está baseada em seu estado atual, não possuindo telhado e não há registros fotográficos do seu antigo estado.

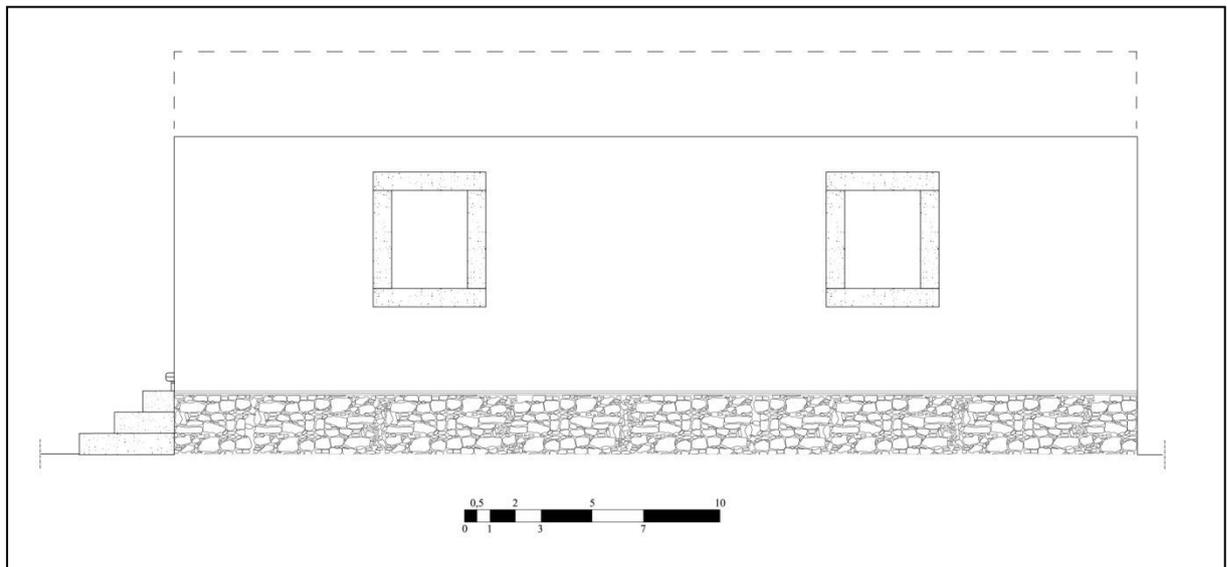
Figura 32 - Representação da fachada lateral esquerda da casa paroquial.

Legenda: A área tracejada equivale ao telhado, visto que a representação está baseada em seu estado atual, não possuindo telhado e não há registros fotográficos do seu antigo estado.

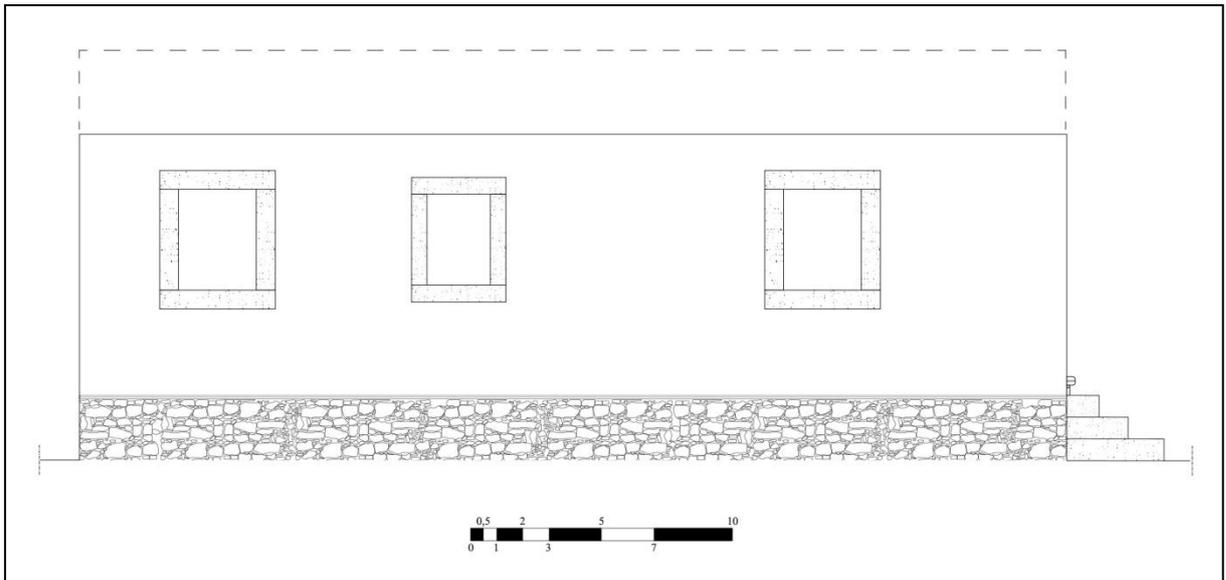
Figura 33 - Representação da fachada lateral direita da casa paroquial.

Legenda: A área tracejada equivale ao telhado, visto que a representação está baseada em seu estado atual, não possuindo telhado e não há registros fotográficos do seu antigo estado.

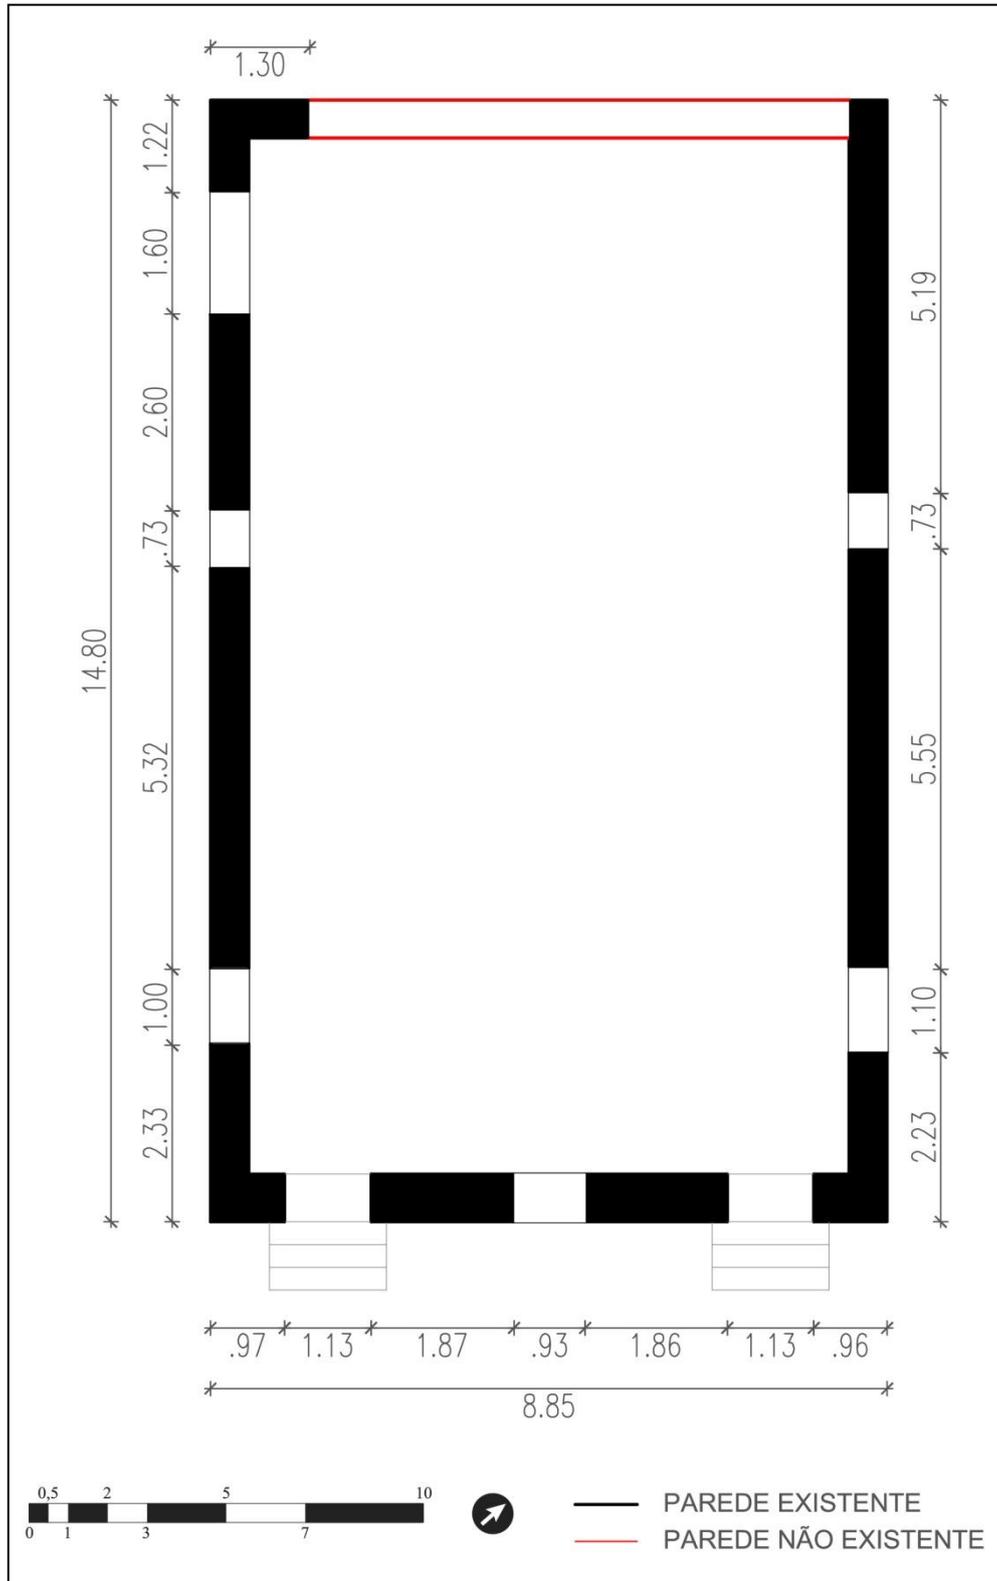
Figura 34 – Planta baixa da casa paroquial da igreja Nossa Senhora dos Prazeres, mostrando a atual situação em que se encontra.

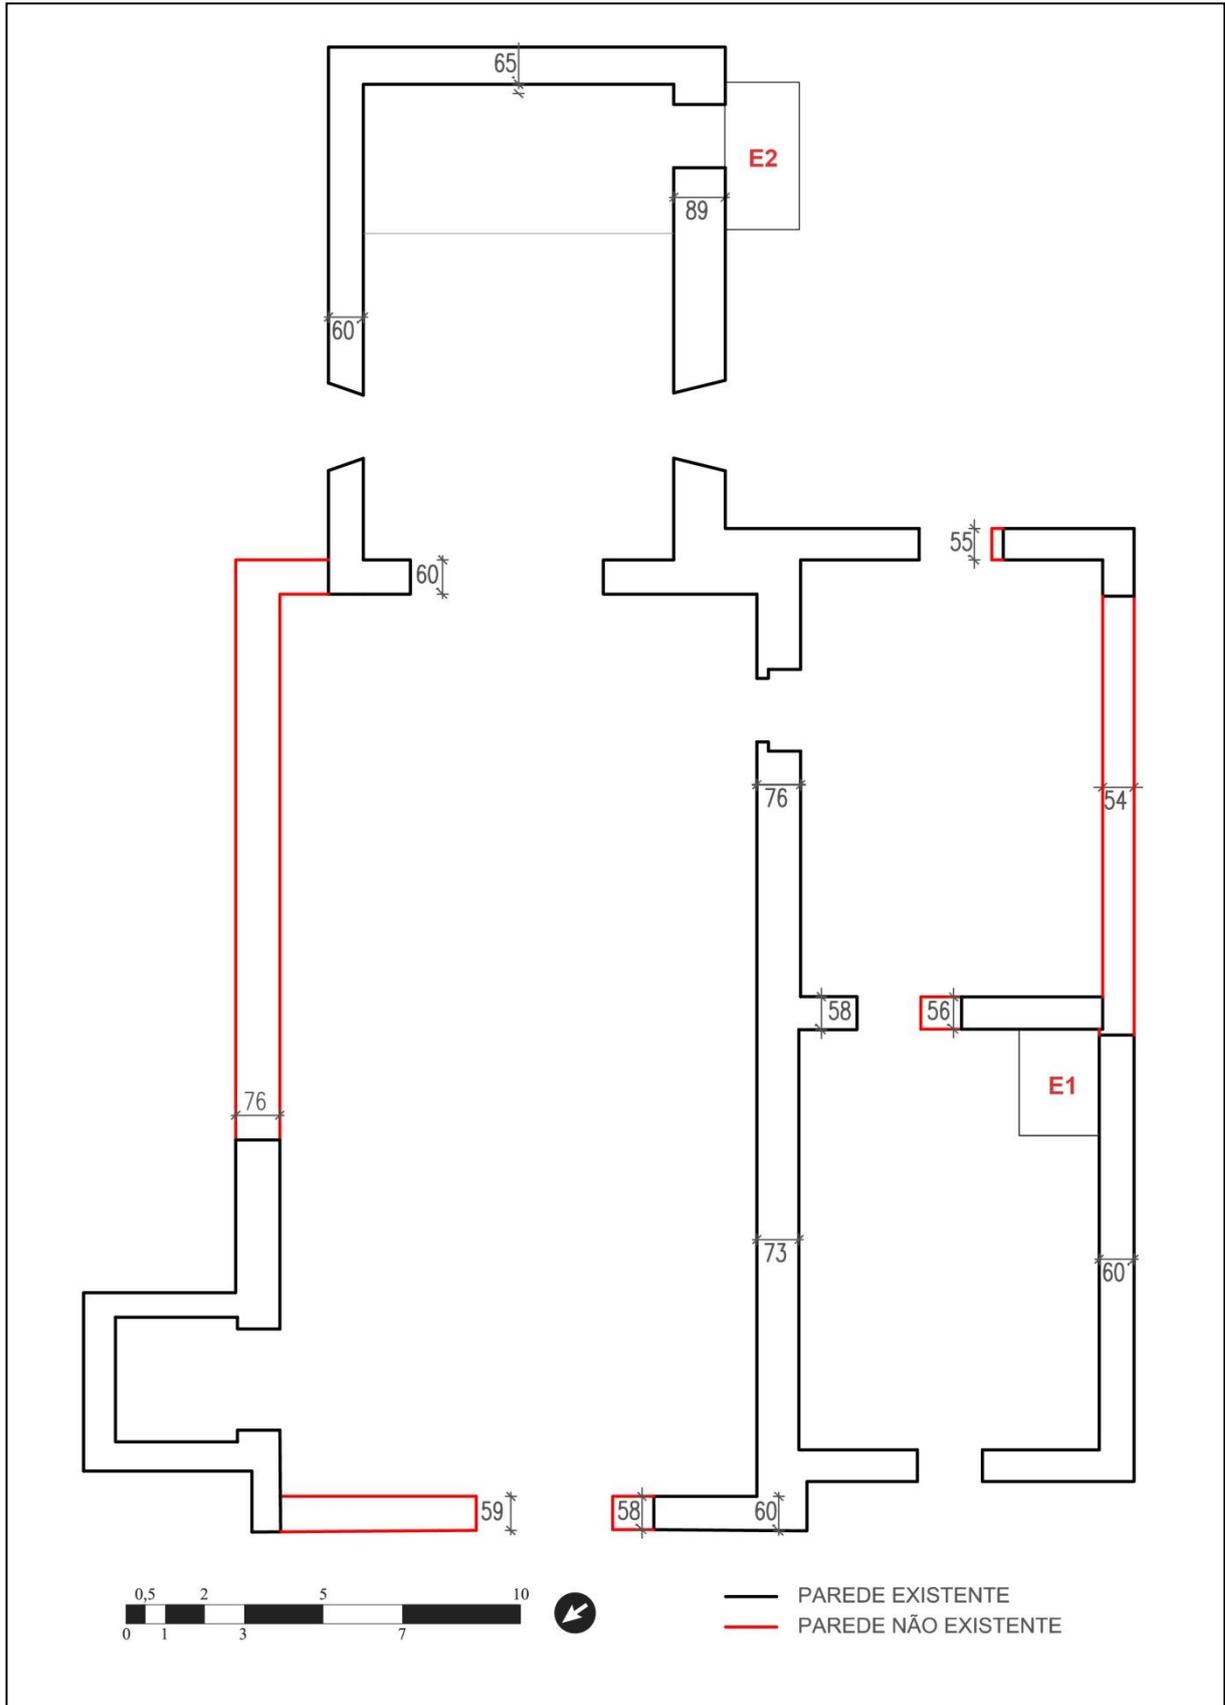
Figura 35 - Identificação das espessuras das paredes da igreja.

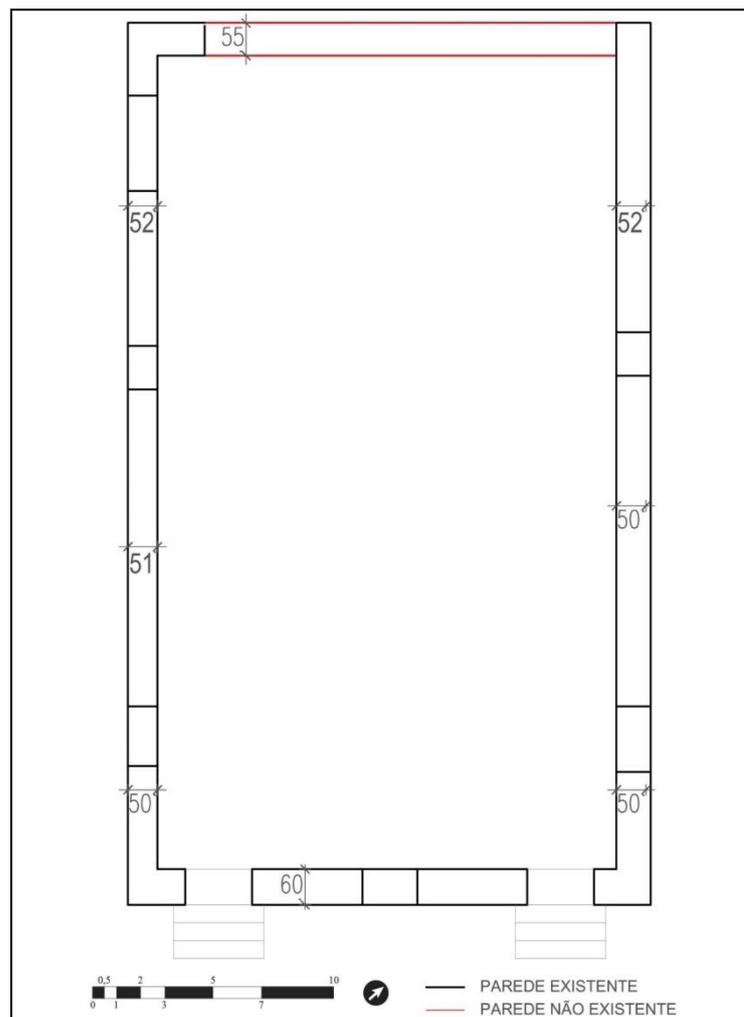
Figura 36 - Identificação das espessuras das paredes da casa paroquial.

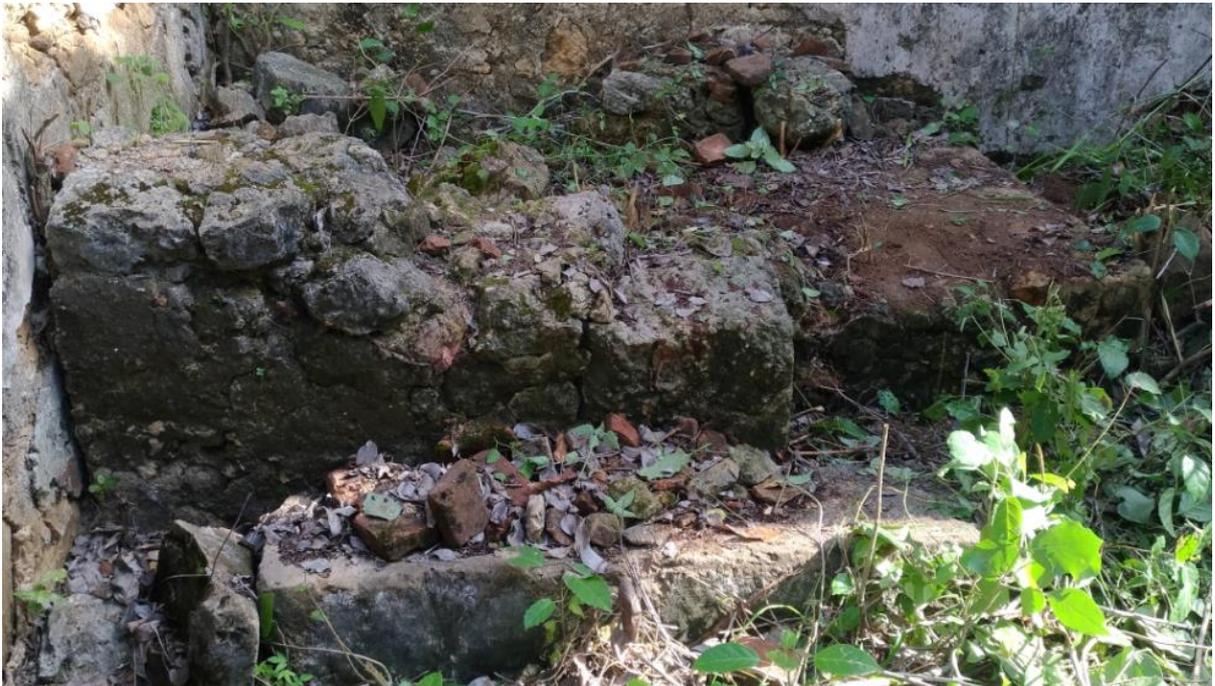
Figura 37 - Ponto E1 - construção feita em rocha na sacristia.

Legenda: Estrutura que pode ter sido utilizada como base para a construção de uma escada que dava acesso ao segundo piso.

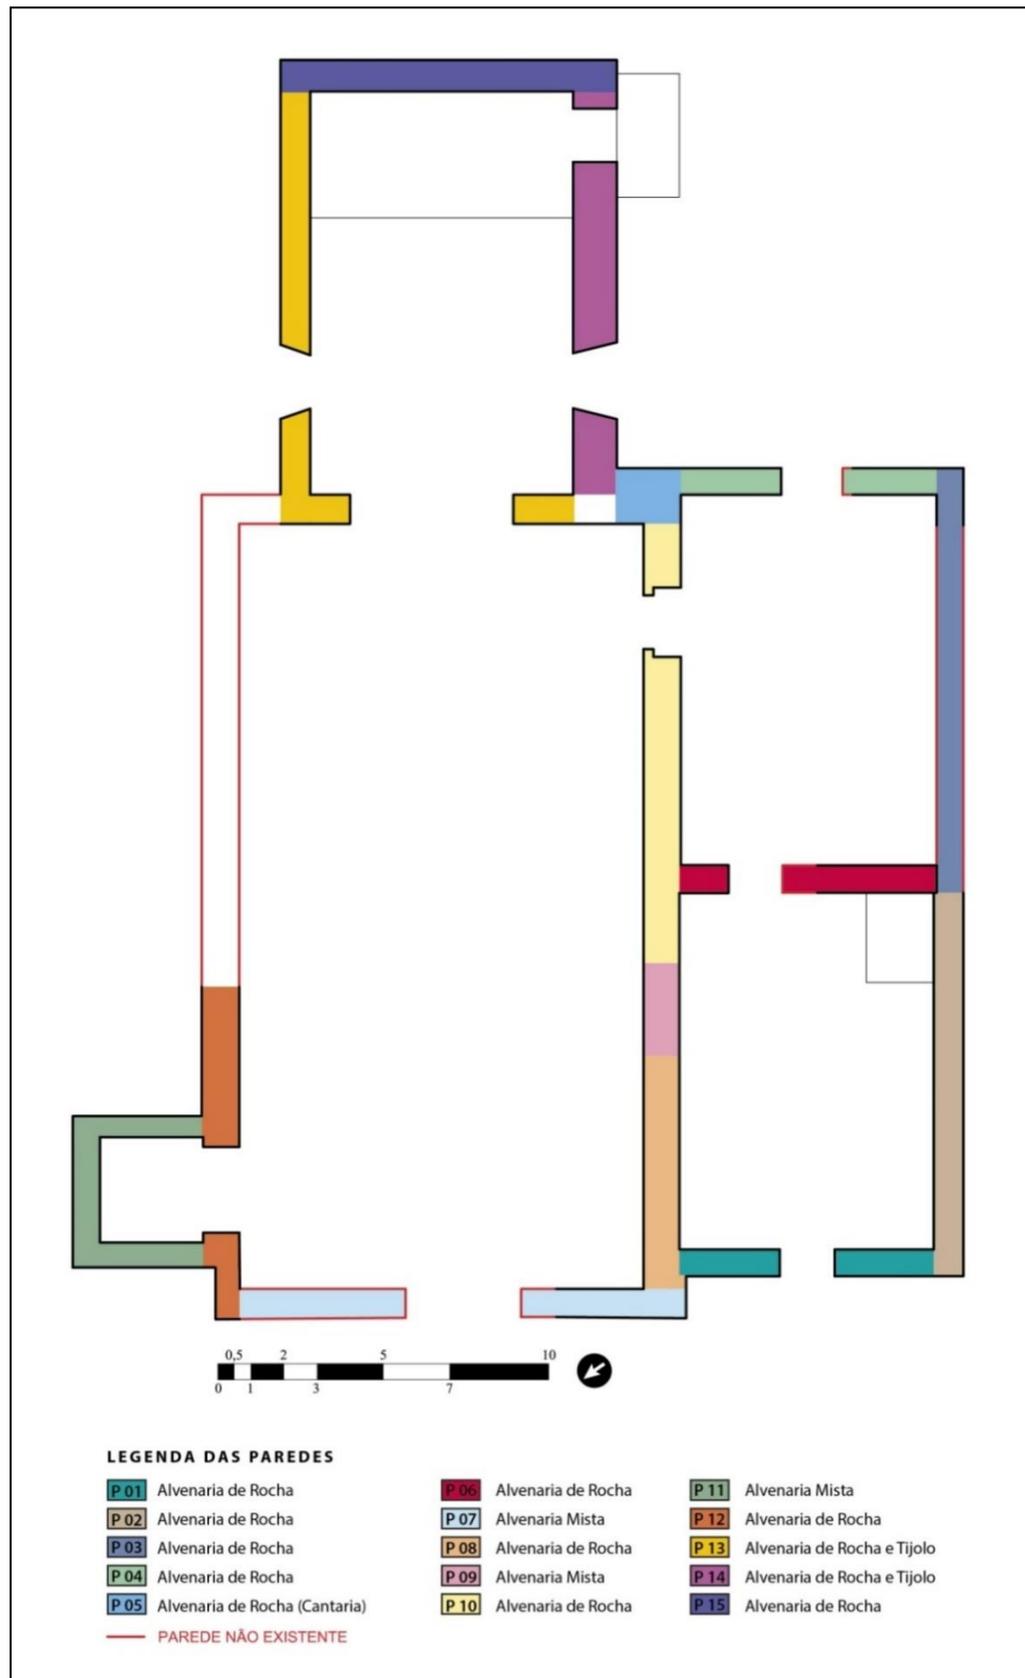
Figura 38 - Identificação e qualificação das paredes da igreja.

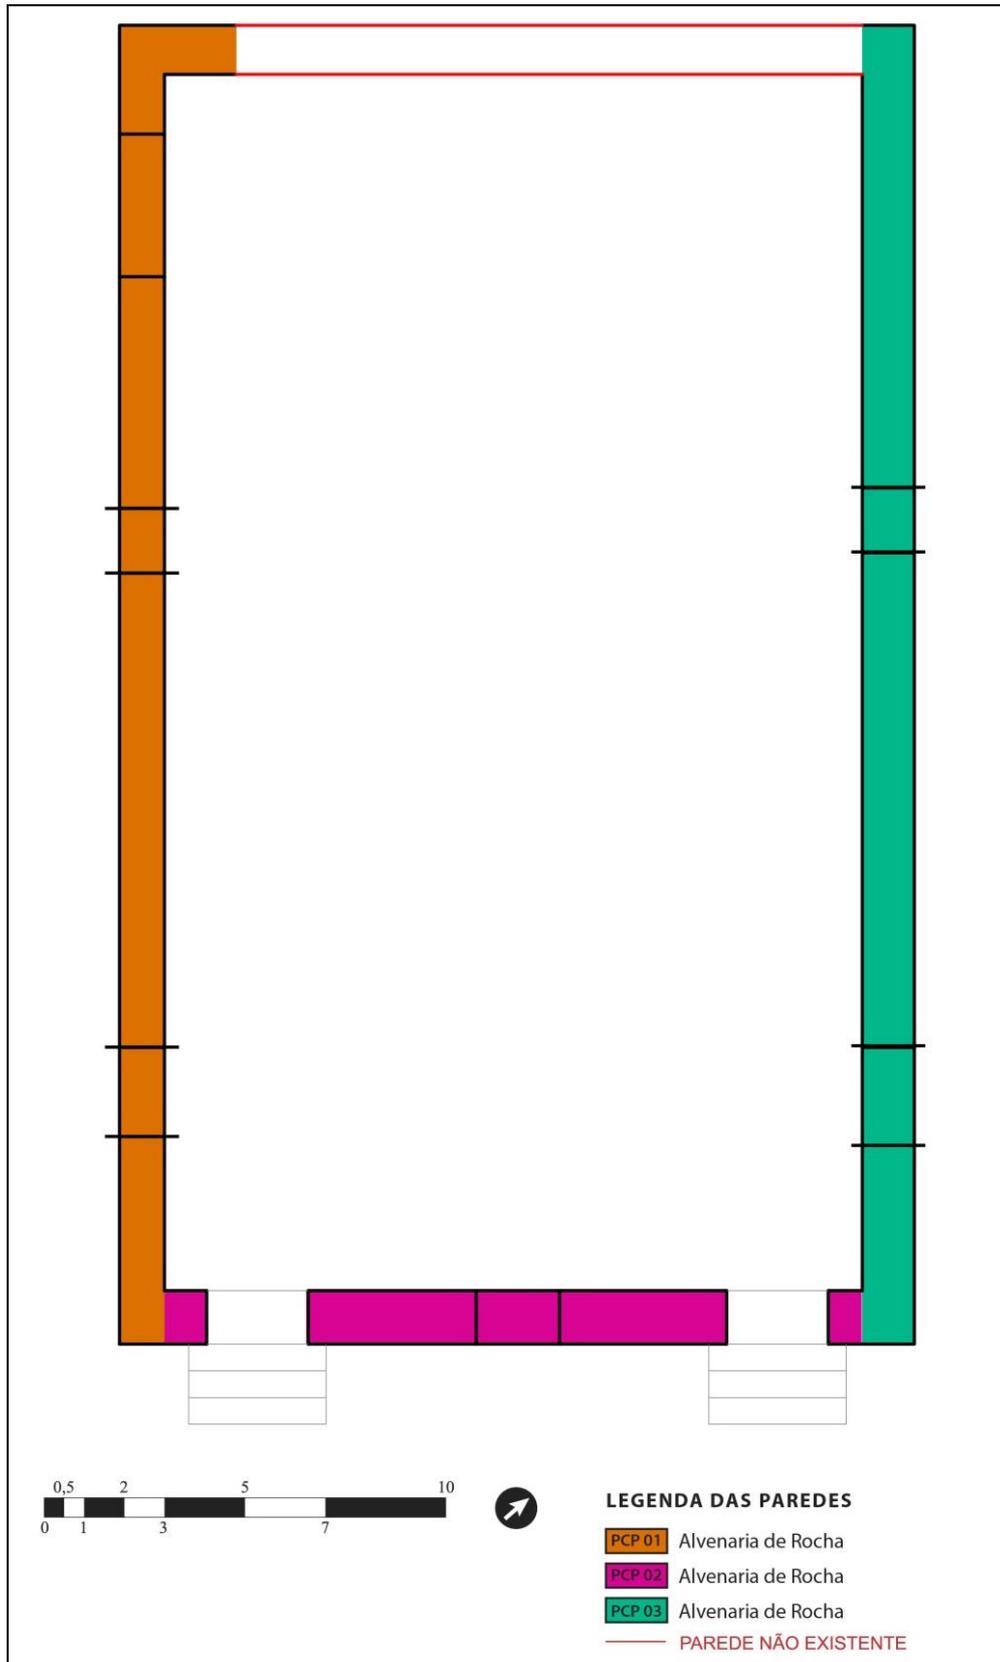
Figura 39 - Identificação das alvenarias escolhidas para análise da casa paroquial.

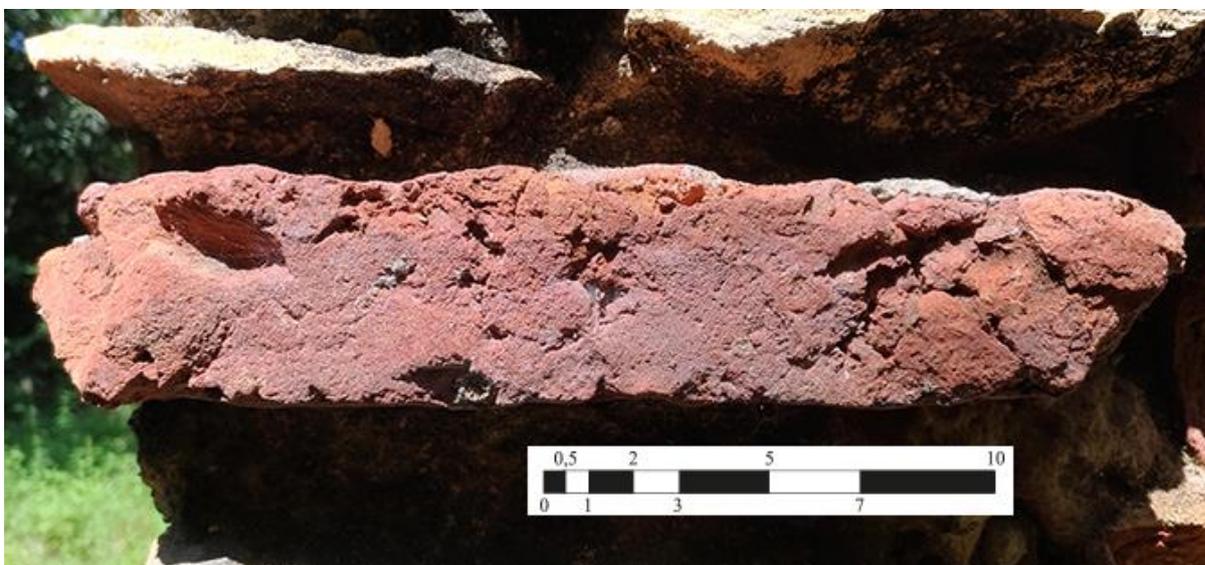
Figura 40 - Fotografia do Tijolo de tipo 01.

Legenda: Tijolo encontrado na maior parte das estruturas da igreja Nossa Senhora dos Prazeres e da casa paroquial. Presente nas paredes 04, 06, 07, 10, 11, 12, 14 e casa paroquial.

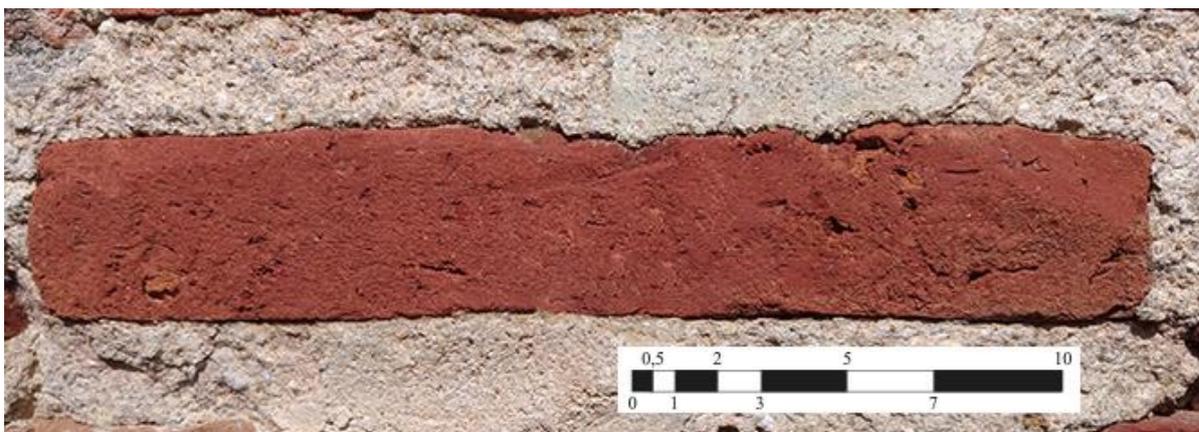
Figura 41 - Fotografia do Tijolo de tipo 02.

Legenda: Tijolo encontrado na parede 13 B na igreja de Nossa Senhora dos Prazeres.
Fonte: Freitas, 2018.

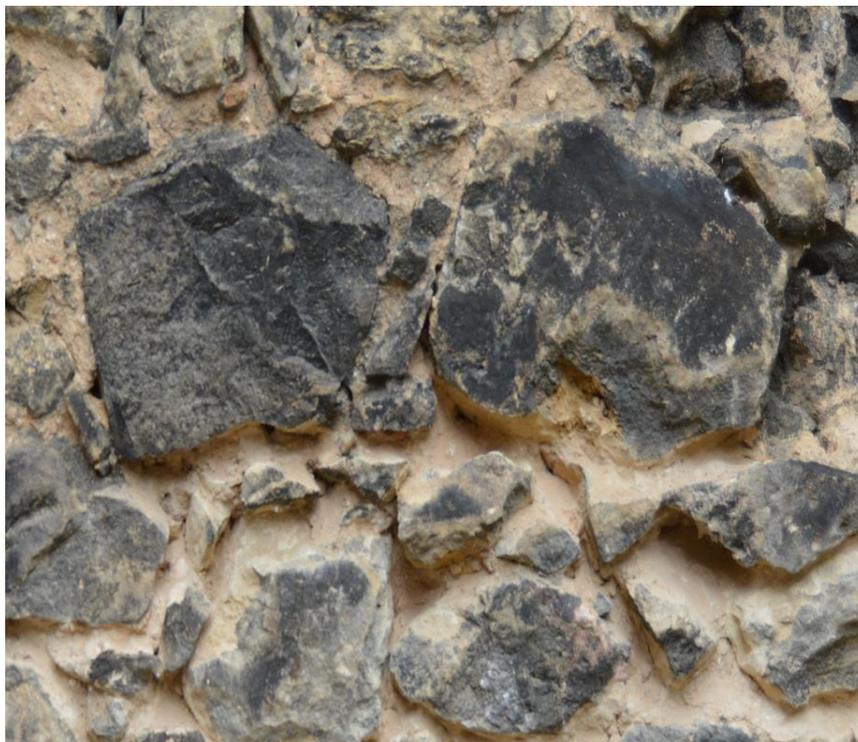
Figura 42 - Fotografia da Rocha Tipo 01.

Legenda: Rochas encontradas nas paredes 01, 02, 04, 08, 10, 12, 15 na igreja de Nossa Senhora dos Prazeres e casa paroquial.
Fonte: Freitas, 2018.

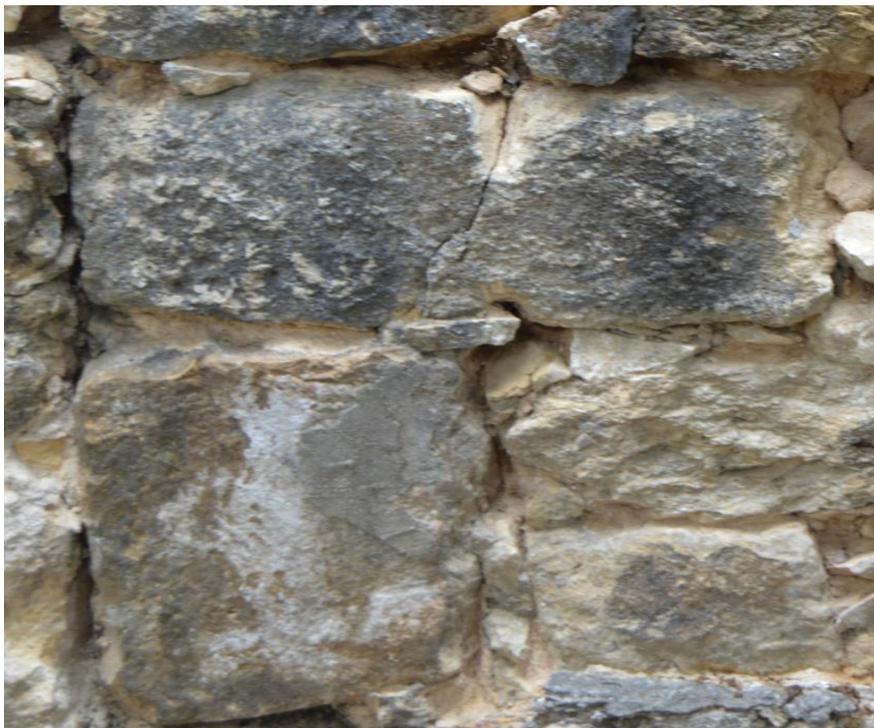
Figura 43 – Fotografia da Rocha tipo 02.

Legenda: Rochas encontradas na parede 03 na igreja de Nossa Senhora dos Prazeres. Fonte: Freitas, 2018.

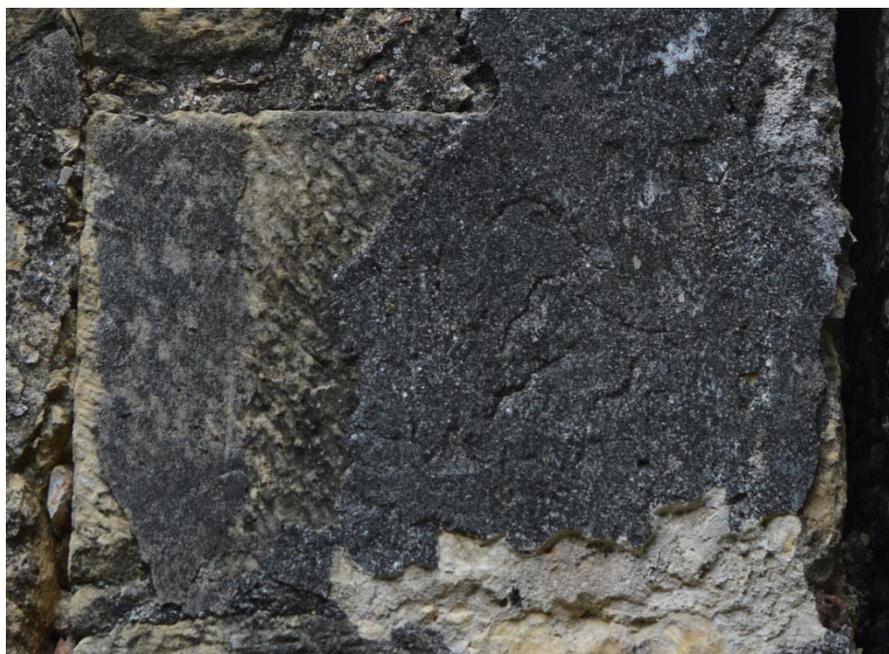
Figura 44 – Fotografia da Rocha tipo 03.

Legenda: Rocha encontrada na parede 05 na igreja de Nossa Senhora dos Prazeres. Fonte: Freitas 2018.

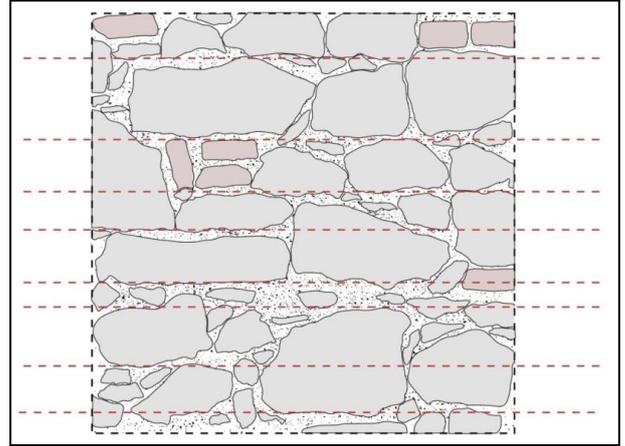
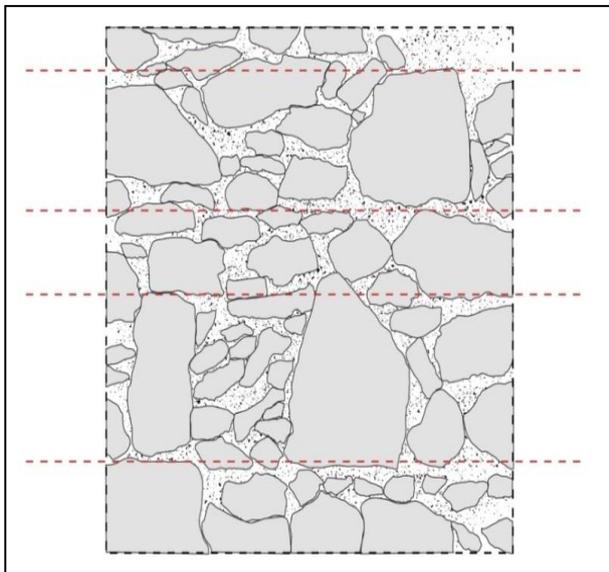
Figura 45 - Registro fotográfico da parede 13.
Fonte: Freitas, 2018.

Figura 46- Representação da paginação da parede 13.
Fonte: Cavalcanti, 2018.

Legenda: A Parede 13 exemplifica a paginação 01. As rochas maiores são colocadas em linhas horizontais, que podem ter ou não tratamento de superfície, perceptíveis a olho nu, que mostra uma tendência ao alinhamento dos materiais. Os espaços vagos são ocupados por rochas menores que não possuem tratamento de superfície. Os tijolos aparecem de forma aleatória, apenas para preencher alguns espaços.
