UNIVERSIDADE FEDERAL DE PERNAMBUCO
CENTRO DE FILOSOFIA E CIÊNCIAS HUMANAS
PROGRAMA DE PÓS-GRADUAÇÃO EM ARQUEOLOGIA
MESTRADO EM ARQUEOLOGIA

IGREJA E CASA PAROQUIAL NOSSA SENHORA DOS PRAZERES
NO MUNICÍPIO DO PAULISTA/PE: Contexto histórico, caracterização
técnica e fases construtivas

Dissertação apresentada ao Programa de Pós-Graduação em Arqueologia da Universidade Federal de Pernambuco, como um dos requisitos à obtenção do título de Mestre.

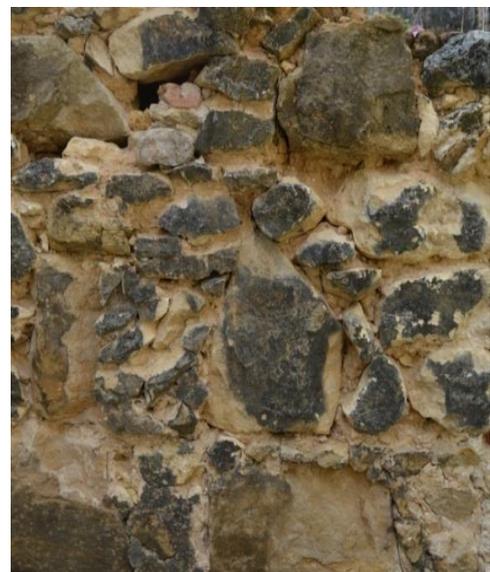
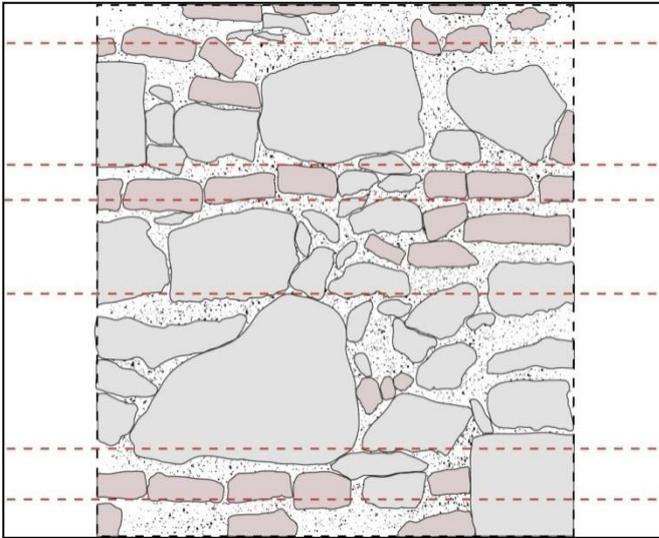
Figura 487 - Representação da paginação da parede 06.
Fonte: Cavalcanti, 2018.

Figura 48 - Registro fotográfico da parede 06.
Fonte: Freitas, 2018.

Legenda: A Parede 06 exemplifica a paginação 02. As rochas maiores são colocadas tendendo a linhas horizontais na base da parede, porém todo o resto possui um emaranhado de materiais, que não respeitam a horizontalidade da parede. As rochas menores ocupam os espaços vagos, não obedecendo a uma ordem.

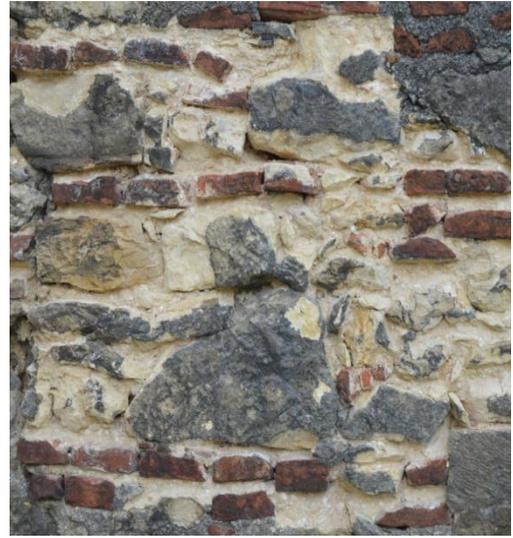
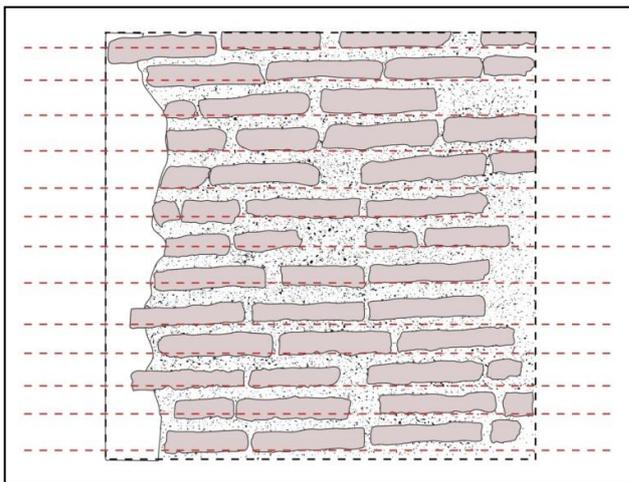
Figura 49 - Representação da paginação da parede 07.
Fonte: Cavalcanti, 2018.

Figura 5049 - Registro fotográfico da parede 07.
Fonte: Freitas, 2018.

Legenda: A Parede 07 exemplifica a paginação 03. As rochas maiores possuem tratamento de superfície, com presença de tijolos em linhas horizontais. As rochas maiores são colocadas em linhas horizontais assim como os tijolos. As rochas menores que preenchem os espaços vagos não possuem tratamento de superfície.

Figura 51 - Representação da paginação da parede 13 lado B
Fonte: Cavalcanti, 2018.

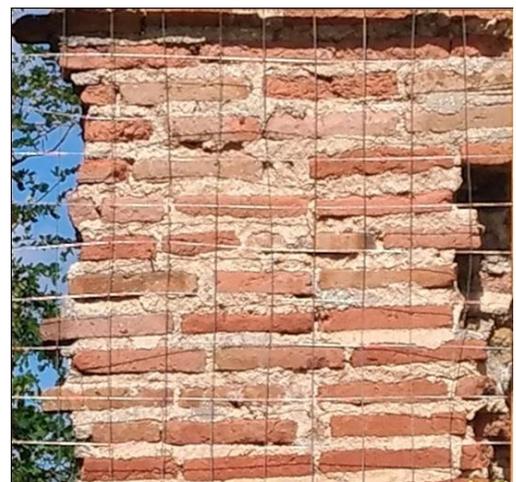
Figura 512 - Registro fotográfico da parede 13 B
Fonte: Freitas, 2018.

Legenda: A Parede 13 B cima exemplifica a paginação 04. Esta paginação está presente apenas no altar mor e na nave central, porém é de difícil acesso, por est á a mais de 7 m de altura. Este tipo de técnica construtiva foi utilizado apenas, para aumentar as paredes da igreja na altura.

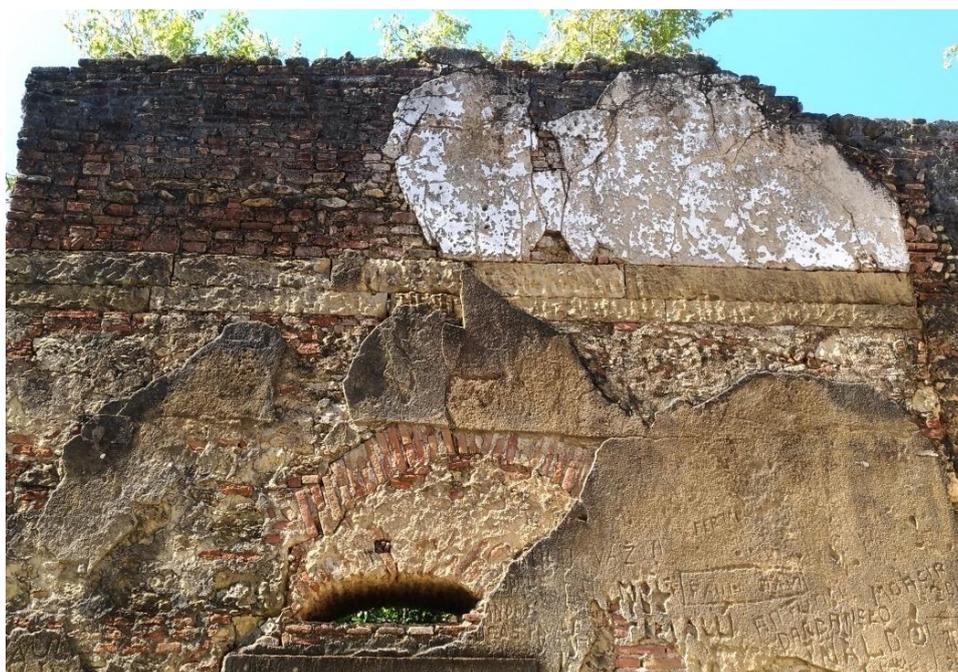
Figura 52 - Registro fotográfico da parede 13 B da igreja de Nossa Senhora dos Prazeres.

Legenda: A parede 13 B é construída em alvenaria de tijolo e a partir da associação dos tipos de tijolo, rocha e paginação para identificar os tipos de alvenaria existente nas edificações, passou a ser chamada de alvenaria 07. Fonte: Freitas, 2018.

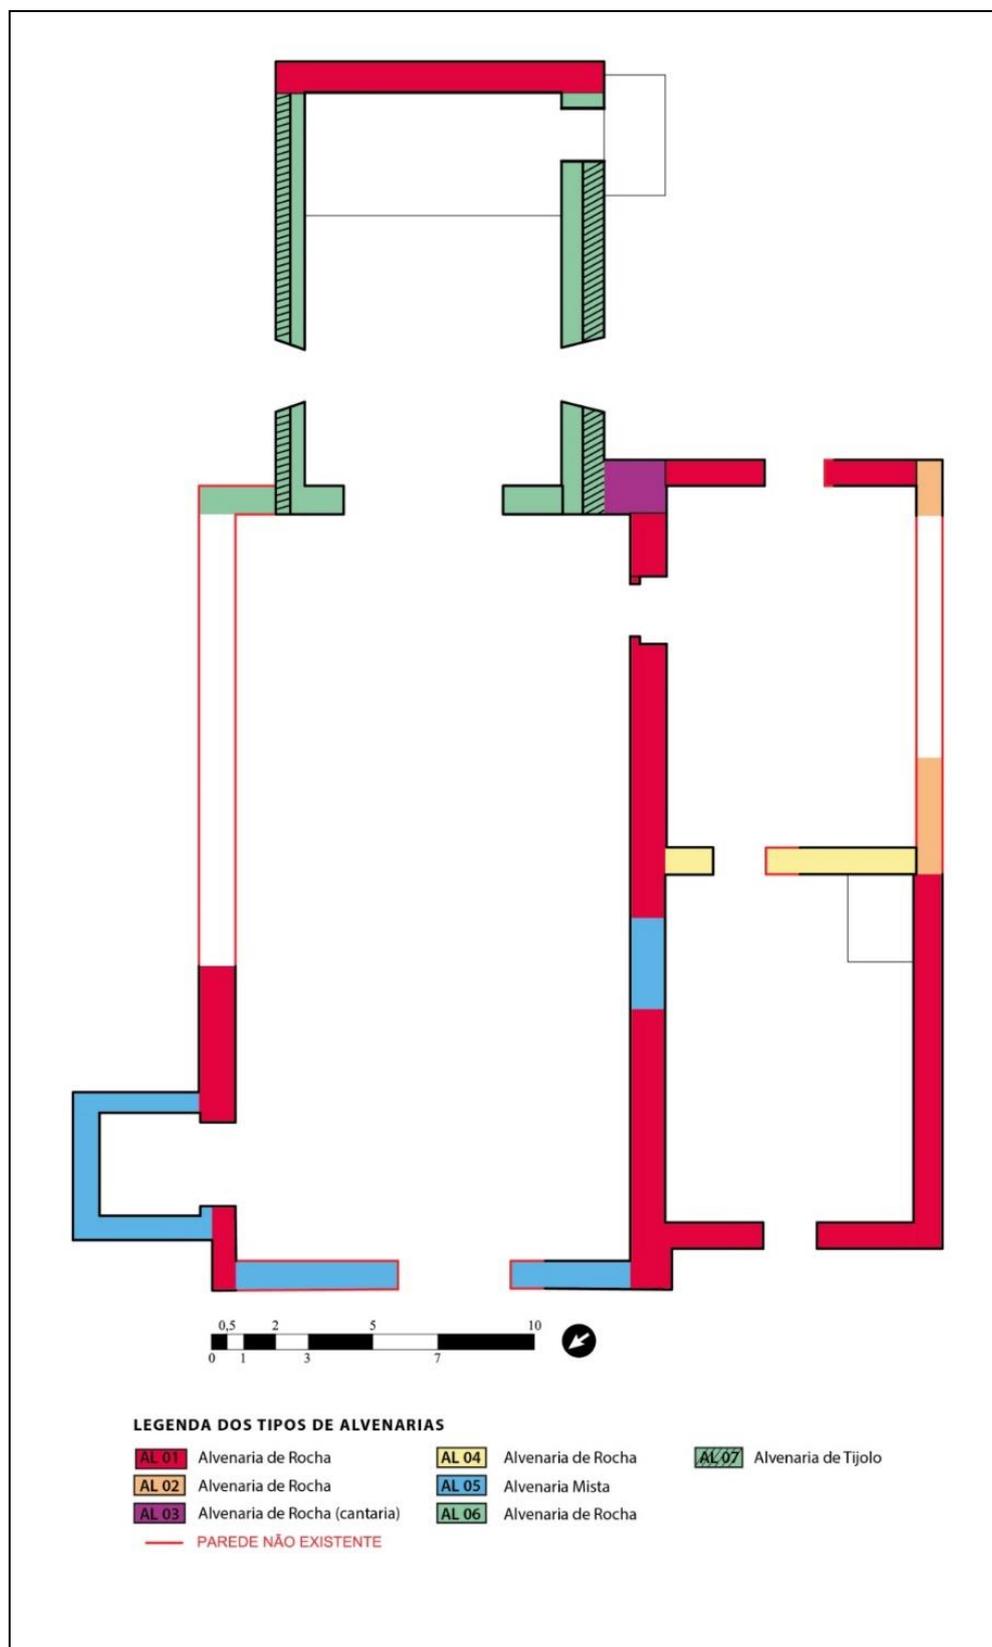
Figura 53 - Tipos de alvenarias identificadas no levantamento dos materiais construtivos e da paginação da igreja de Nossa Senhora dos Prazeres.

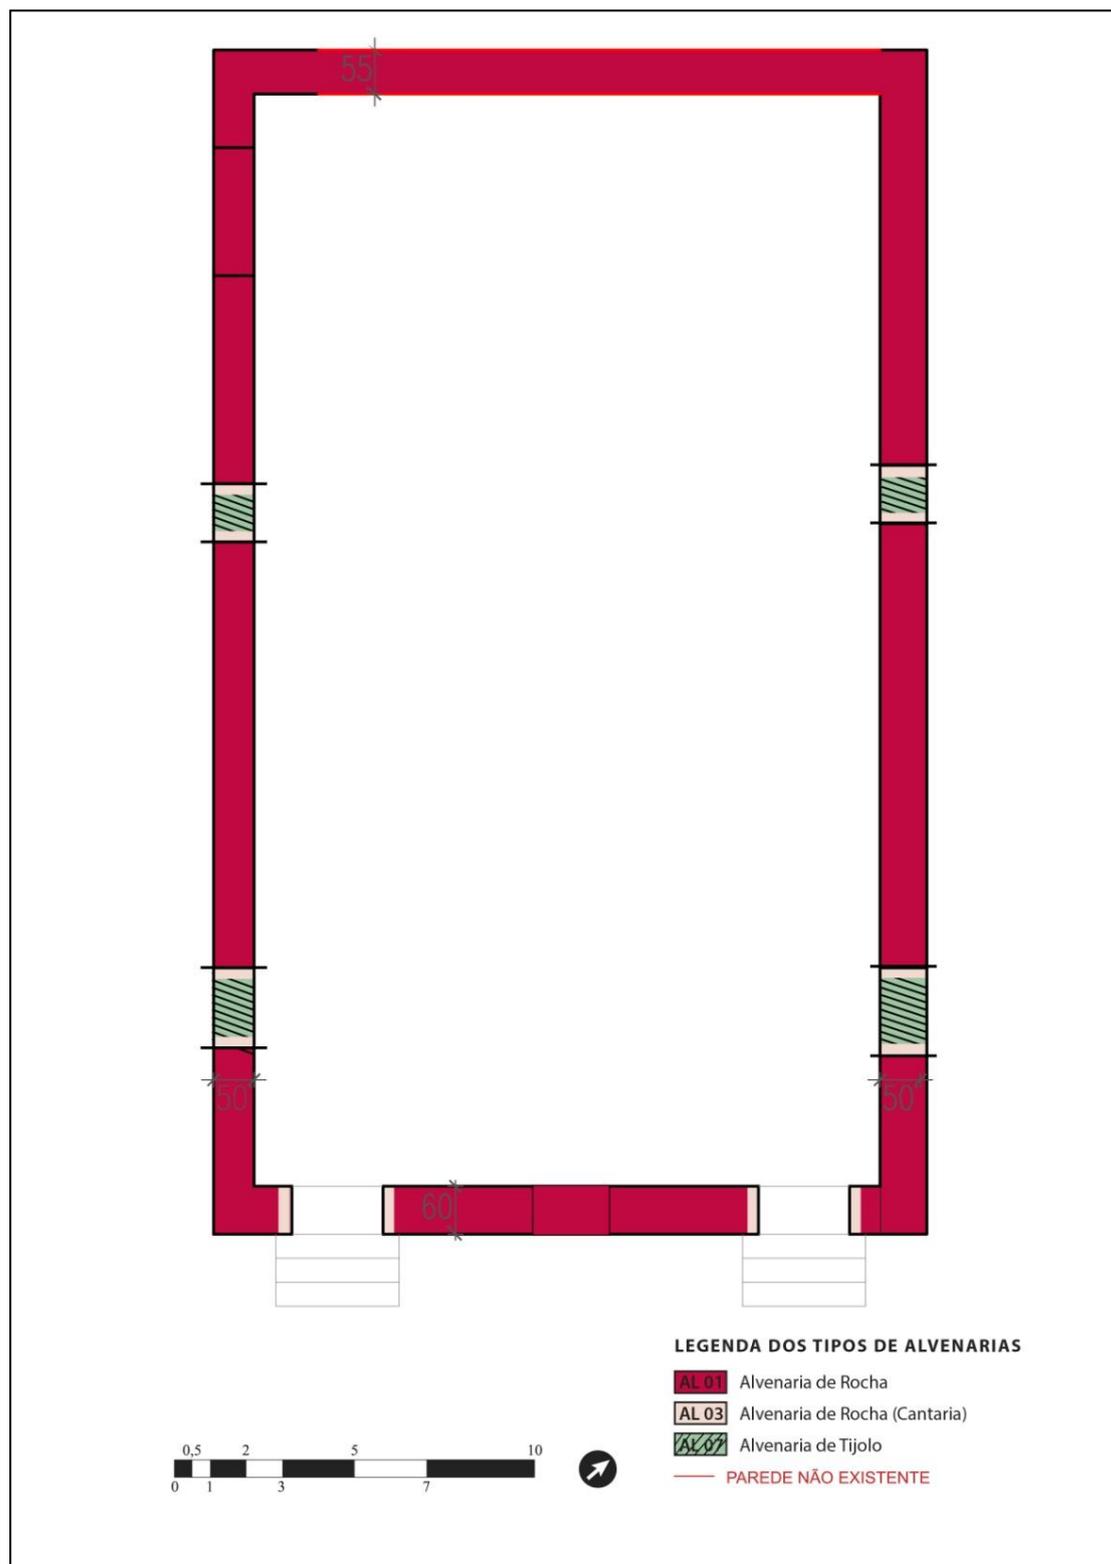
Figura 54 - Tipos de alvenarias identificadas no levantamento dos materiais construtivos e da paginação da casa paroquial.

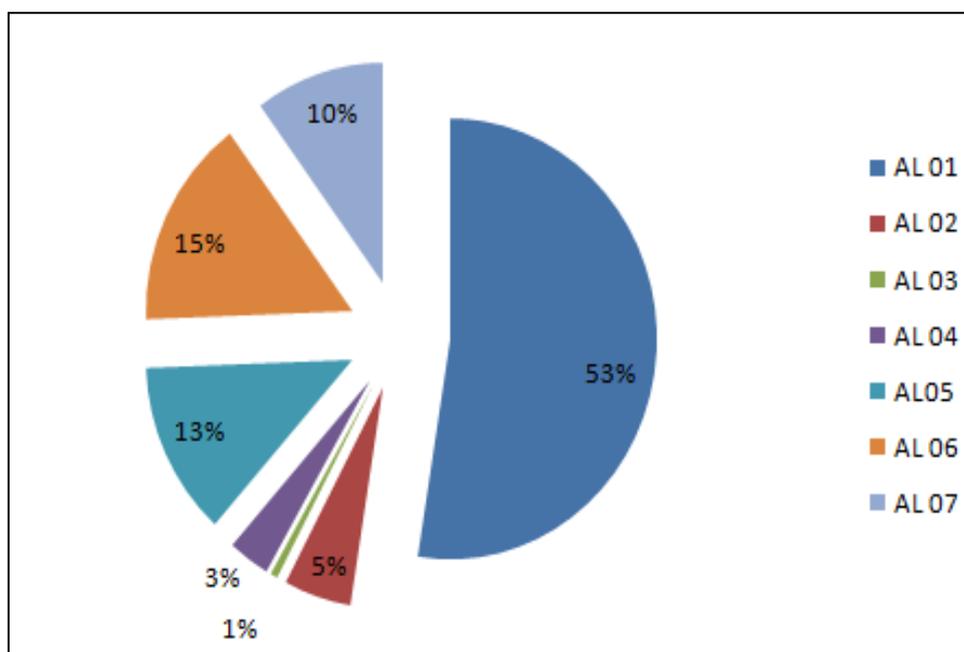
Figura 55 - Percentual das alvenarias na igreja Nossa Senhora dos Prazeres e da casa paroquial.

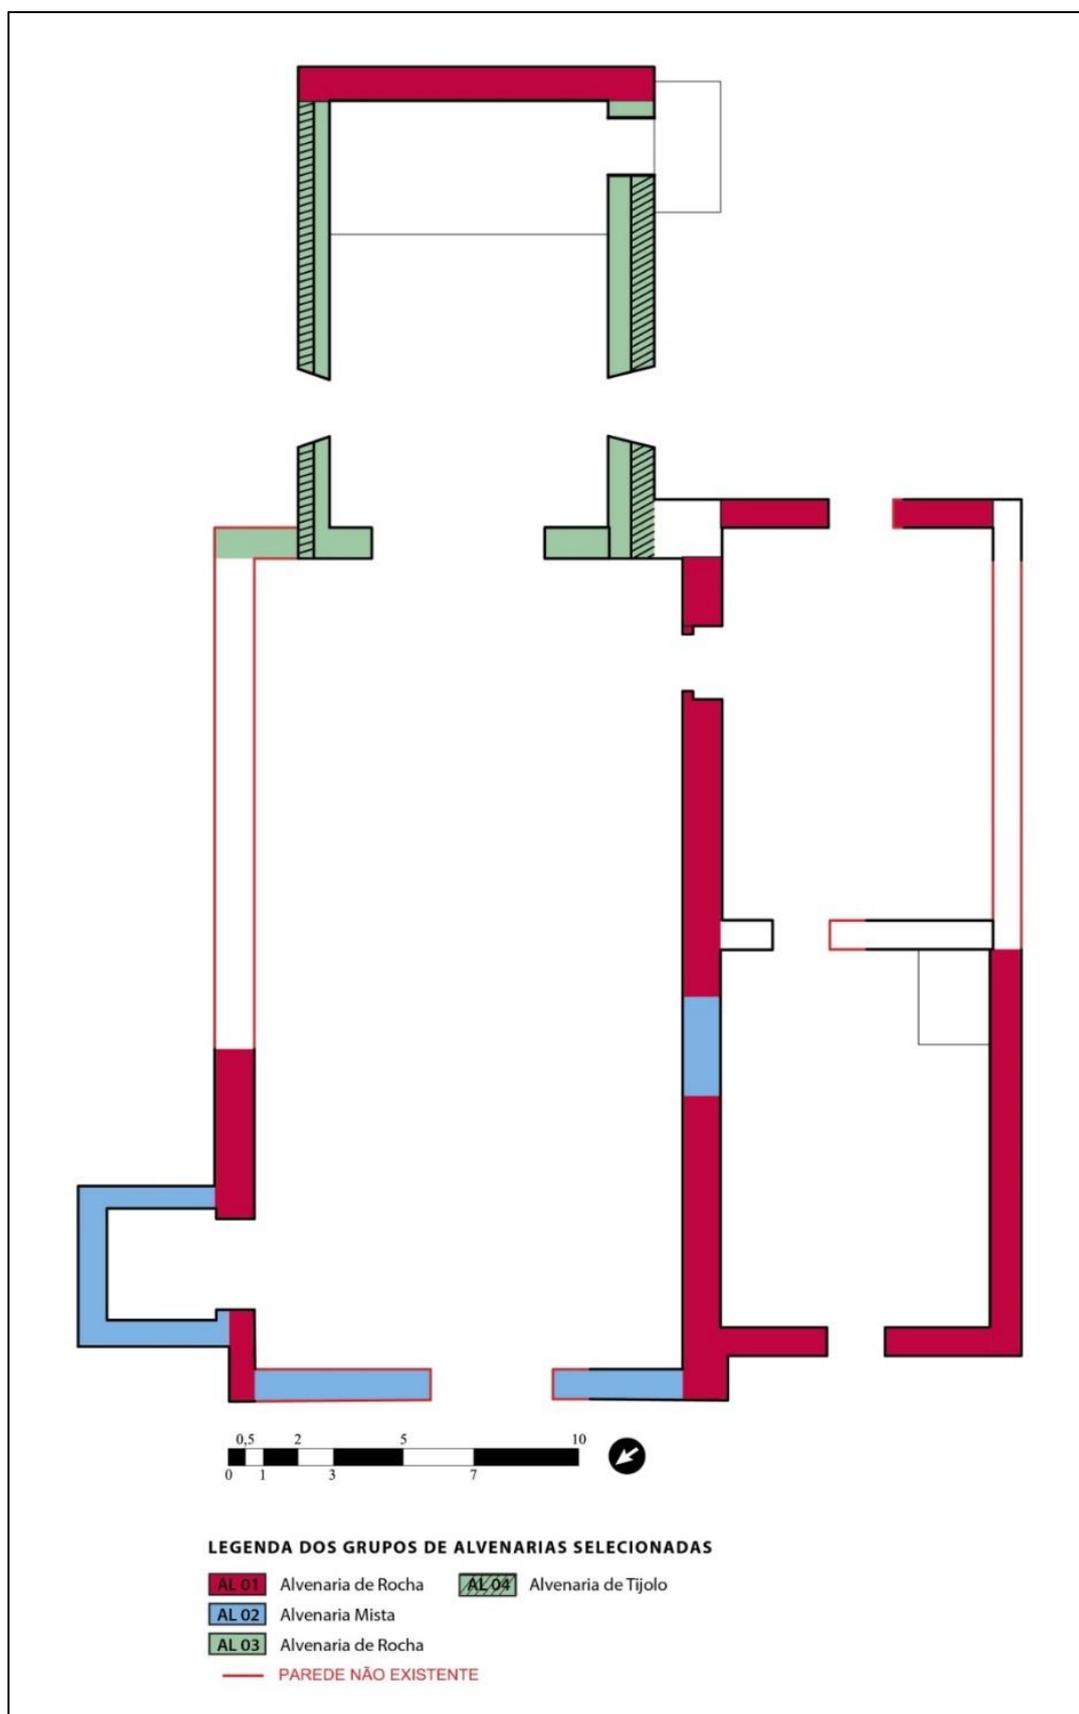
Figura 56 - Planta com as alvenarias selecionadas para a realização de análises mais detalhadas dentro da pesquisa sobre a construção da igreja de Nossa Senhora dos Prazeres.

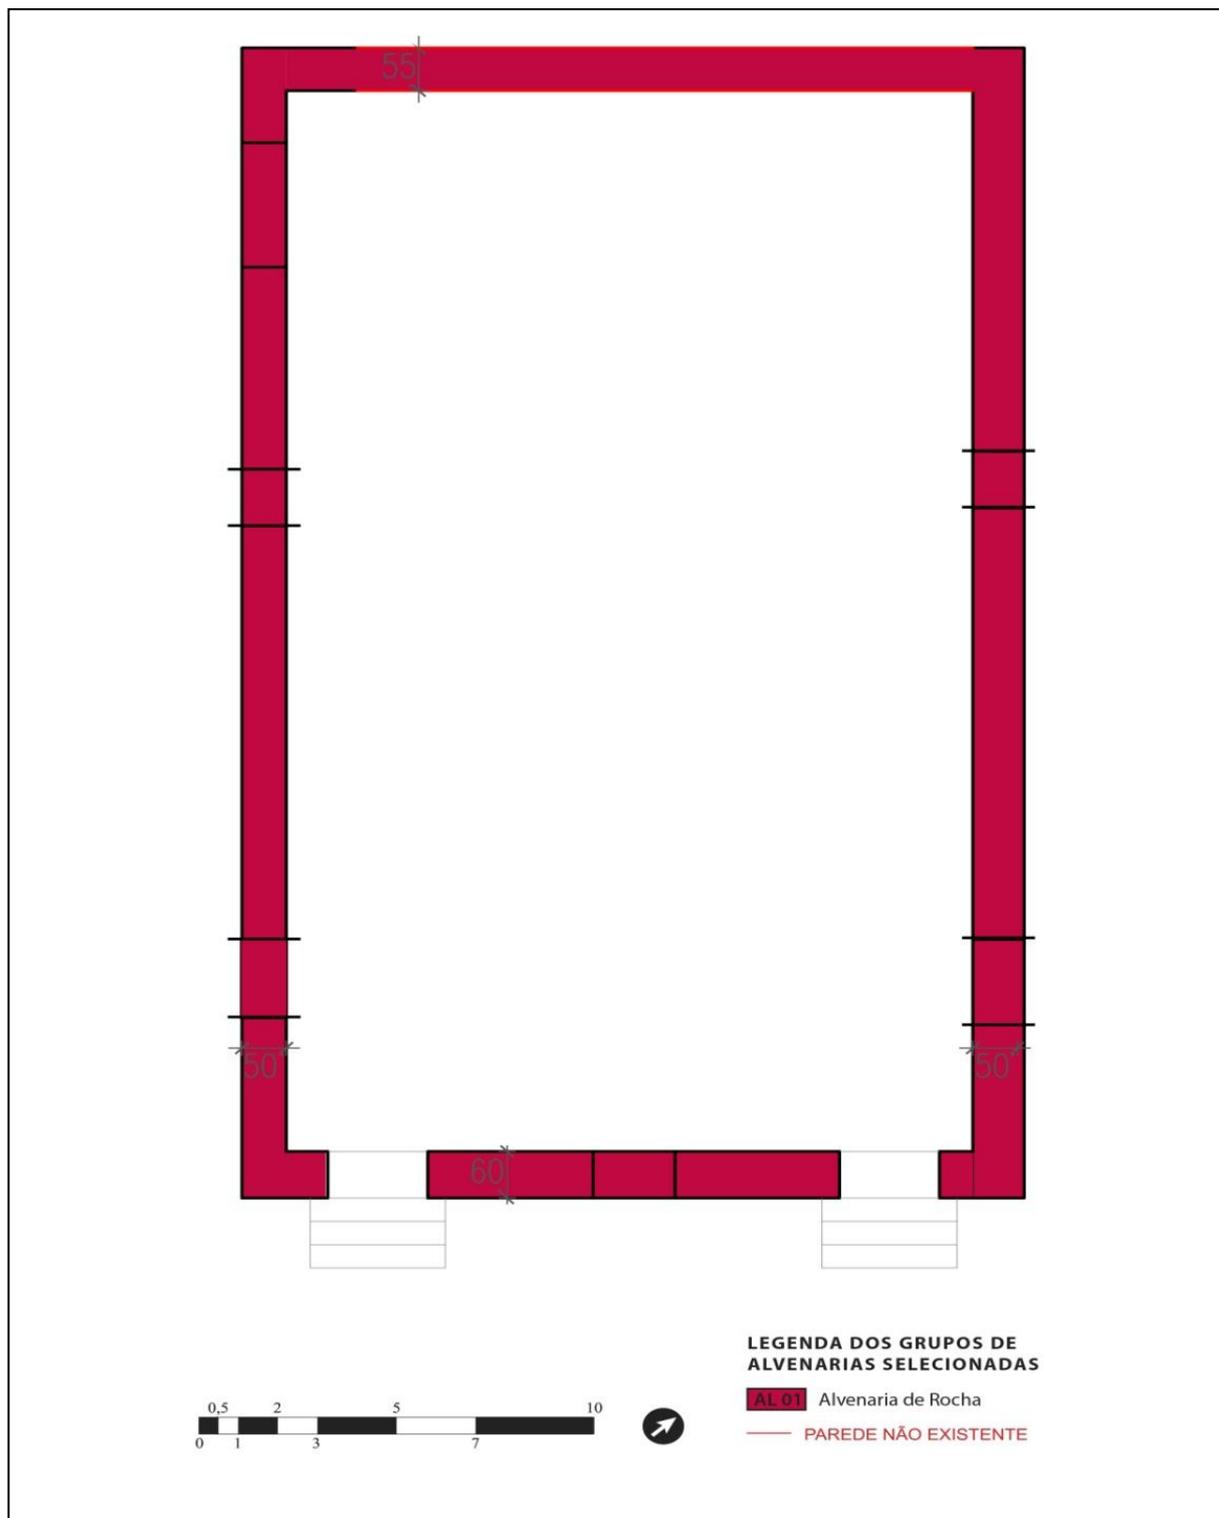
Figura 57 - Planta com as alvenarias selecionadas para a realização de análises mais detalhadas dentro da pesquisa sobre a construção da casa paroquial.

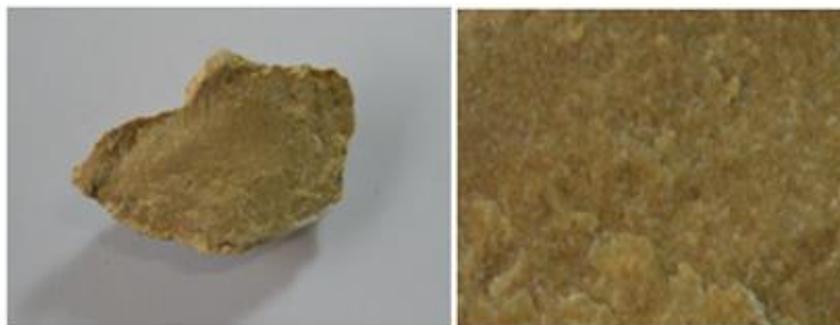
Figura 58 - Resultado do exame macroscópico da amostra 16, da Parede 04

Composição: Rocha muito bem selecionada. Grãos não são percebidos com auxílio de lupa. Rocha densa, homogênea e lisa.

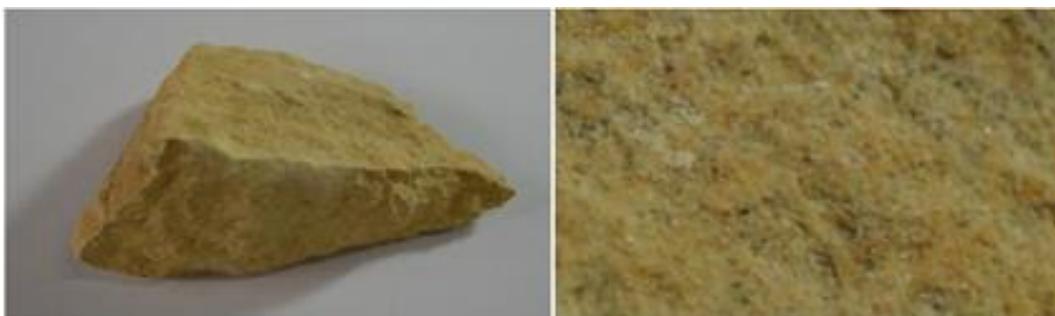
Figura 59 - Resultado do exame macroscópico da amostra 26, da Parede 07.

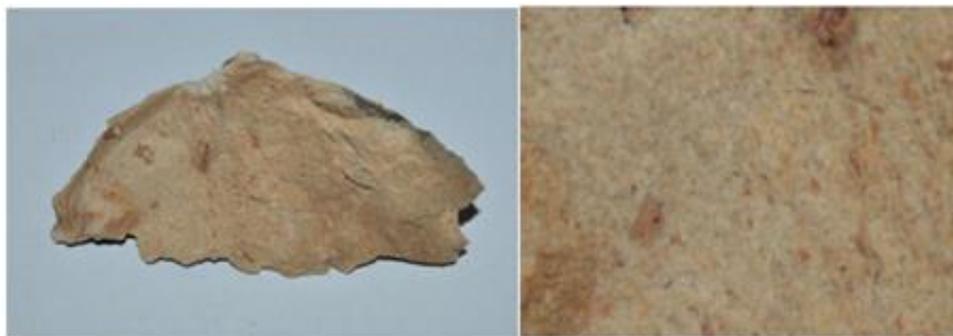
Figura 60 - Resultado do exame macroscópico da amostra 36, da Parede 14.

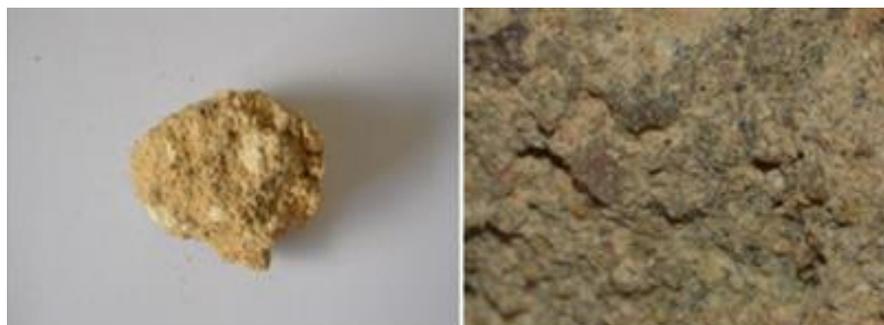
Figura 61 - Resultado do exame macroscópico da amostra 18, da Parede 04.

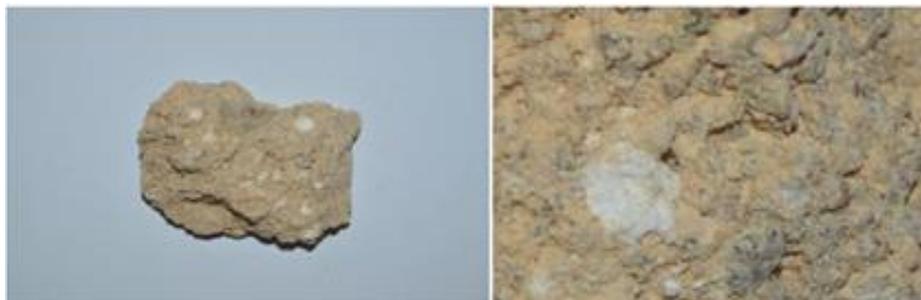
Figura 62 - Resultado do exame macroscópico da amostra 25, da Parede 07.

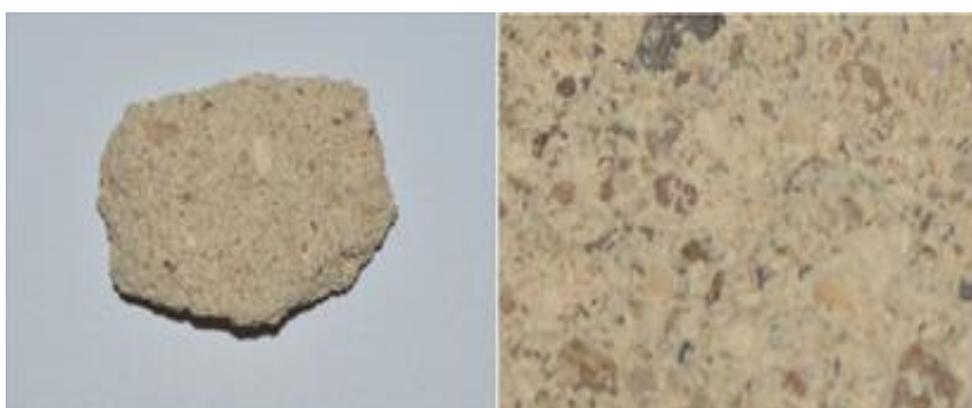
Figura 63 - Resultado do exame macroscópico da amostra 36, da Parede 14.

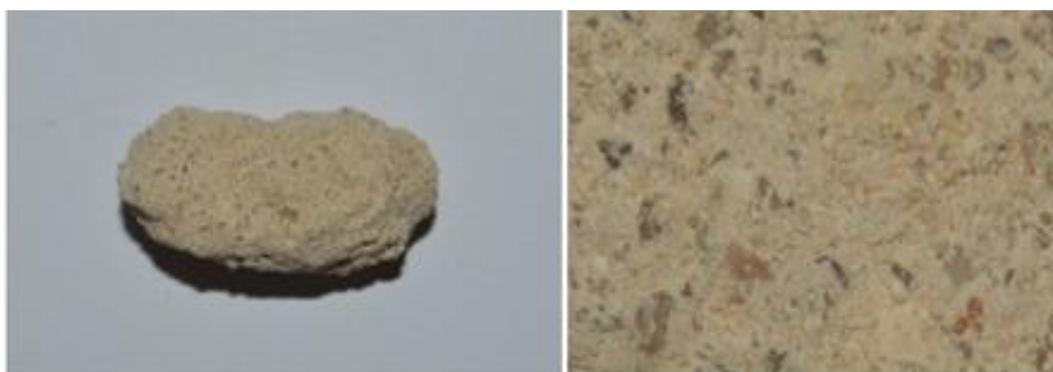
Figura 64 - Resultado do exame macroscópico da amostra 31, da Parede 13 B.

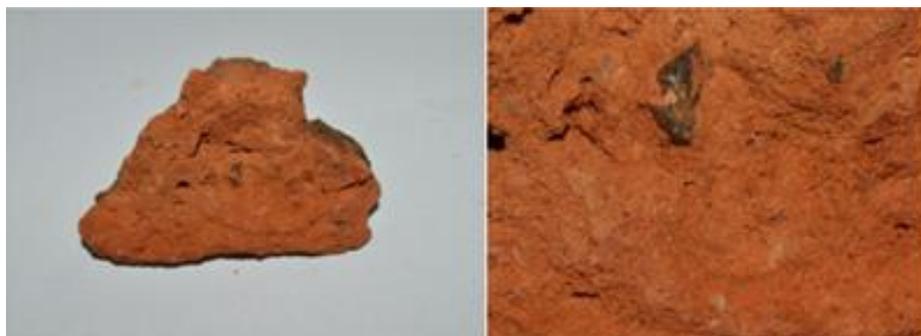
Figura 65 - Resultado do exame macroscópico da amostra 27, da Parede 07

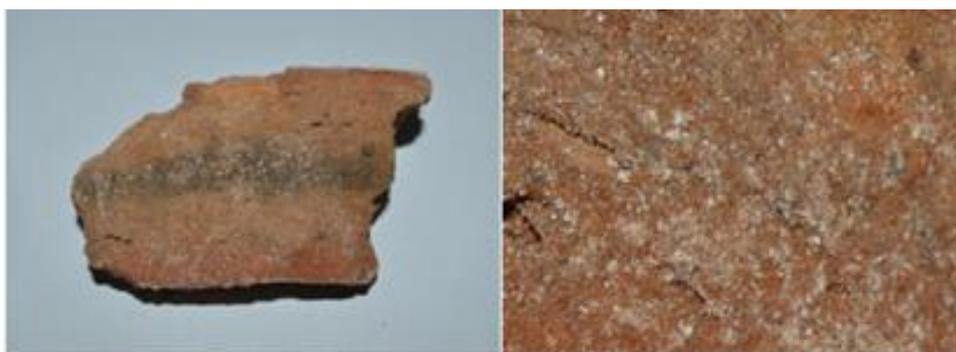
Figura 66 - Resultado do exame macroscópico da amostra 37, da Parede 14.

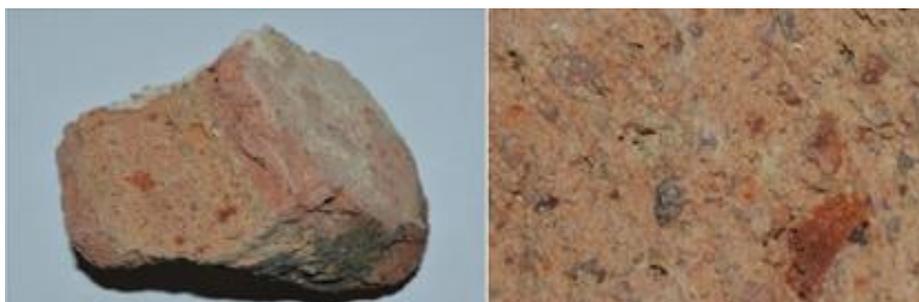
Figura 67 - Resultado do exame macroscópico da amostra 32, da Parede 13 B.

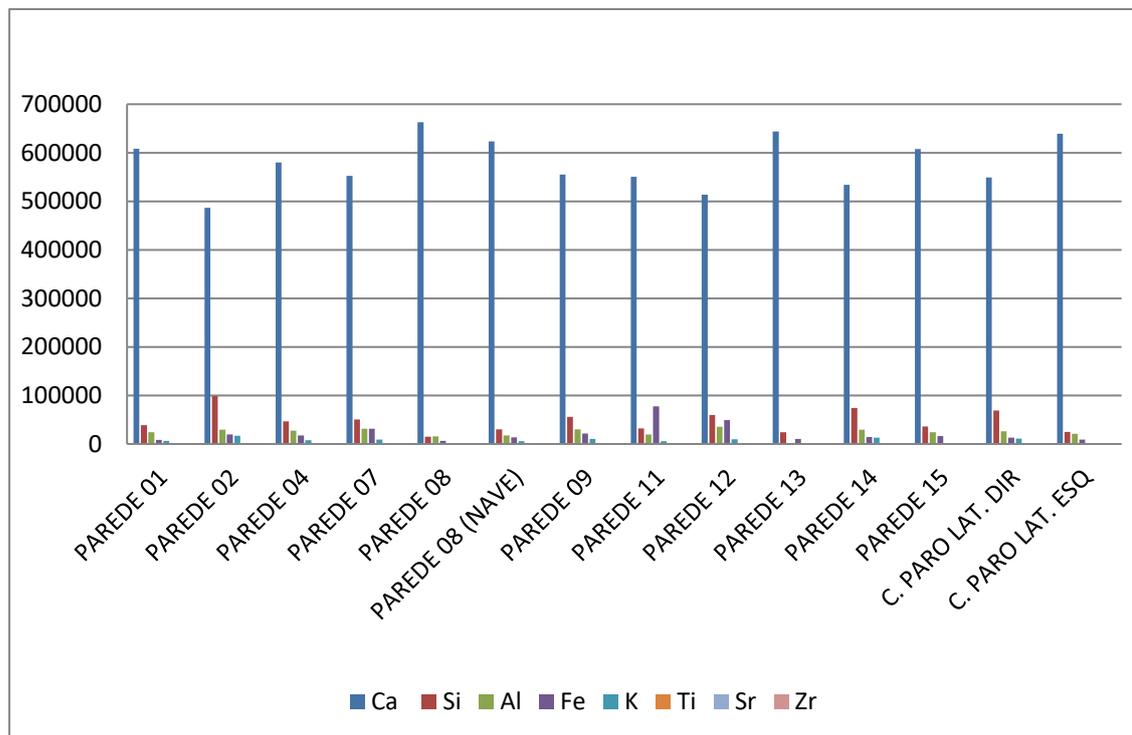
Figura 68 - Gráfico com todas as amostras de rochas coletadas na igreja de Nossa Senhora dos Prazeres e da casa paroquial.

As amostras apresentaram uma quantidade significativa de cálcio, e pequenas quantidades de silício, alumínio, ferro e potássio. Com essa composição, conclui-se que todas as rochas utilizadas nos edifícios são calcárias. O calcário é uma rocha sedimentar onde o cálcio é um dos elementos constituintes mais comuns, está em 3-4% da crosta terrestre, quando estão nos calcários tem origem em rochas ígneas. (ALMEIDA; SAMPAIO, 2008).
