**DIRETRIZES PARA O REORDENAMENTO DO MOBILIÁRIO URBANO DA**  
**ROTA TURÍSTICA DO ALTO DO MOURA: UMA ANÁLISE A PARTIR DE UM**  
**ESTUDO DE CASO**

Trabalho de Conclusão de Curso apresentado  
como requisito parcial para obtenção do título  
de bacharel em Design.

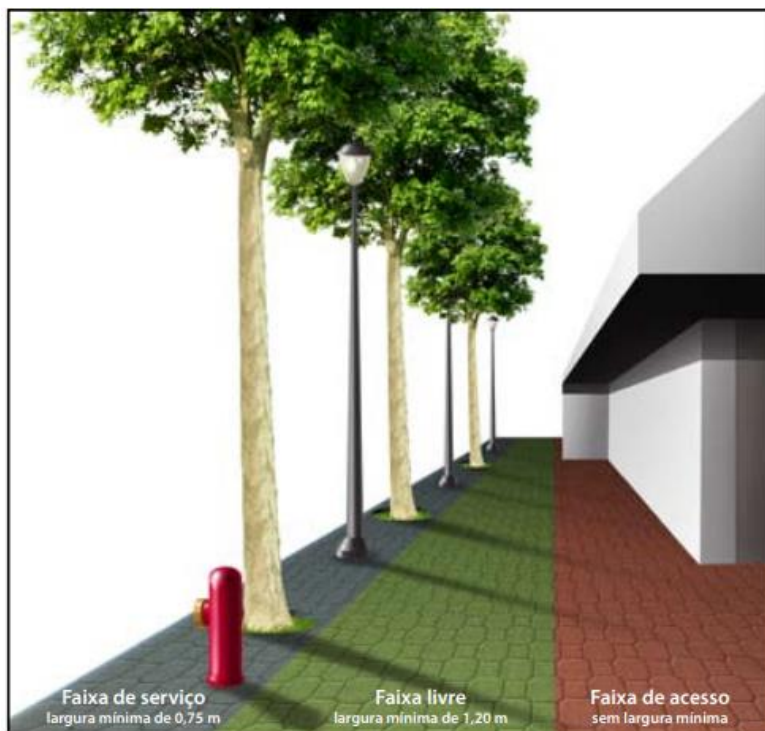
Figura 04: Divisão de faixas de utilização da calçada

- Faixa de acesso é a área destinada à acomodação das interferências resultantes da implantação, do uso e da ocupação das edificações existentes na via pública, autorizados pelo órgão competente, de forma a não interferir na faixa livre.

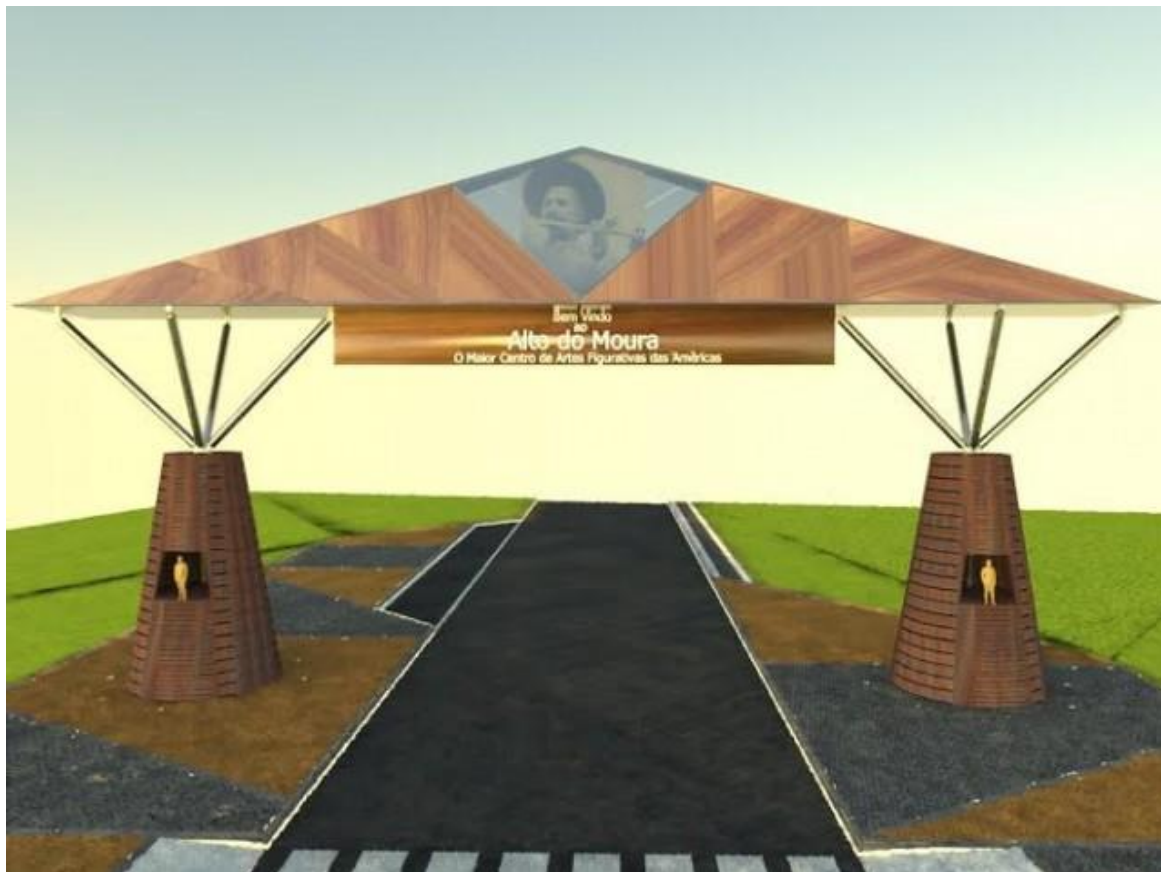
Figura 07: Projeto aprovado de novo Pórtico de Entrada do Alto do Moura

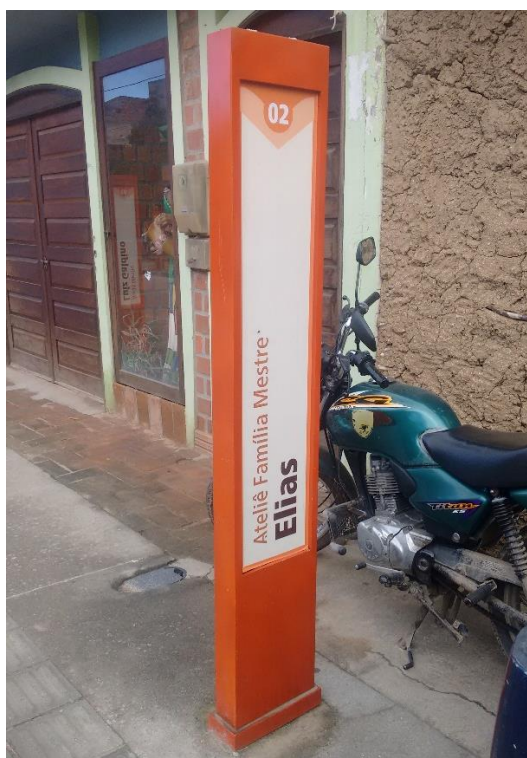
Ainda segundo Nayara, em setembro de 2016 foram instalados *totens* sinalizando cada ateliê, ao todo foram 18 oficinas sinalizadas. Os artistas acreditam que essas placas atrairão ainda mais compradores. Além disso, a padronização delas deu mais aspecto de ponto turístico ao bairro mais famoso da cidade.

Figura 08: *Totens* de sinalização indicando ateliês no Alto do Moura

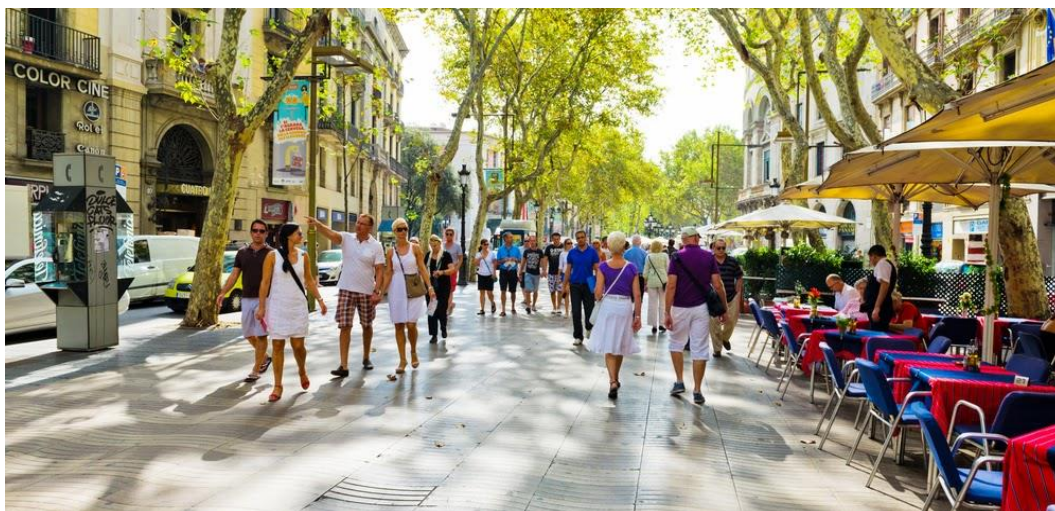
Figura 09: Rua para pedestres Las Ramblas, Barcelona

Possui um piso aparentemente sem desníveis e irregularidades. Apesar de não ter sinalização tátil para deficientes visuais no piso, o trajeto facilmente seria realizado por um deficiente visual, pois a rua possui ampla área de circulação, sem obstáculos.

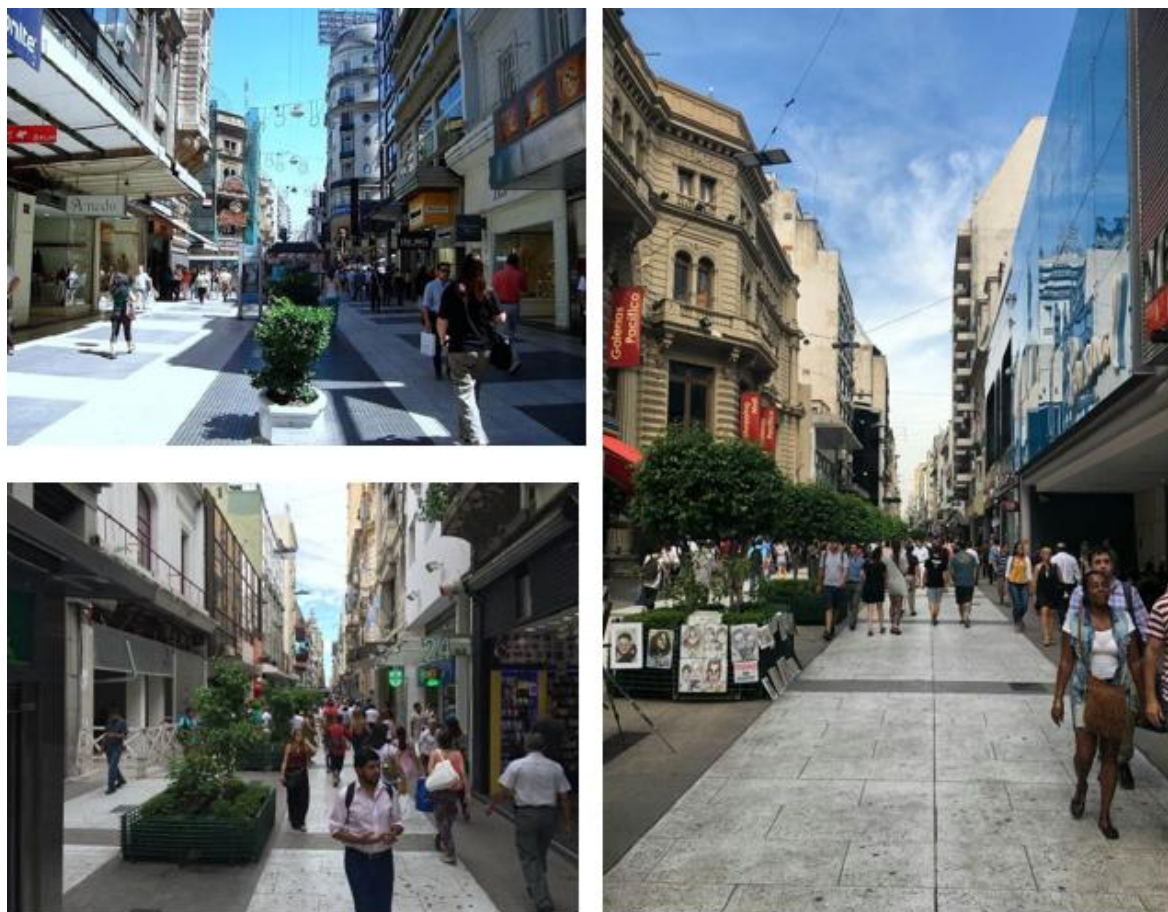
Figura 11: Rua para pedestres Florida, Buenos Aires

O mais interessante nessa rua é a forma como os elementos gráficos do piso indicam o local de passeio e o local do mobiliário urbano, organizando a noção de caminhar de forma intuitiva. Nesse caso, os mobiliários são dispostos em uma linha central, deixando livre duas vias para circulação. Além disso, o piso possui um aparente acabamento sem desníveis.

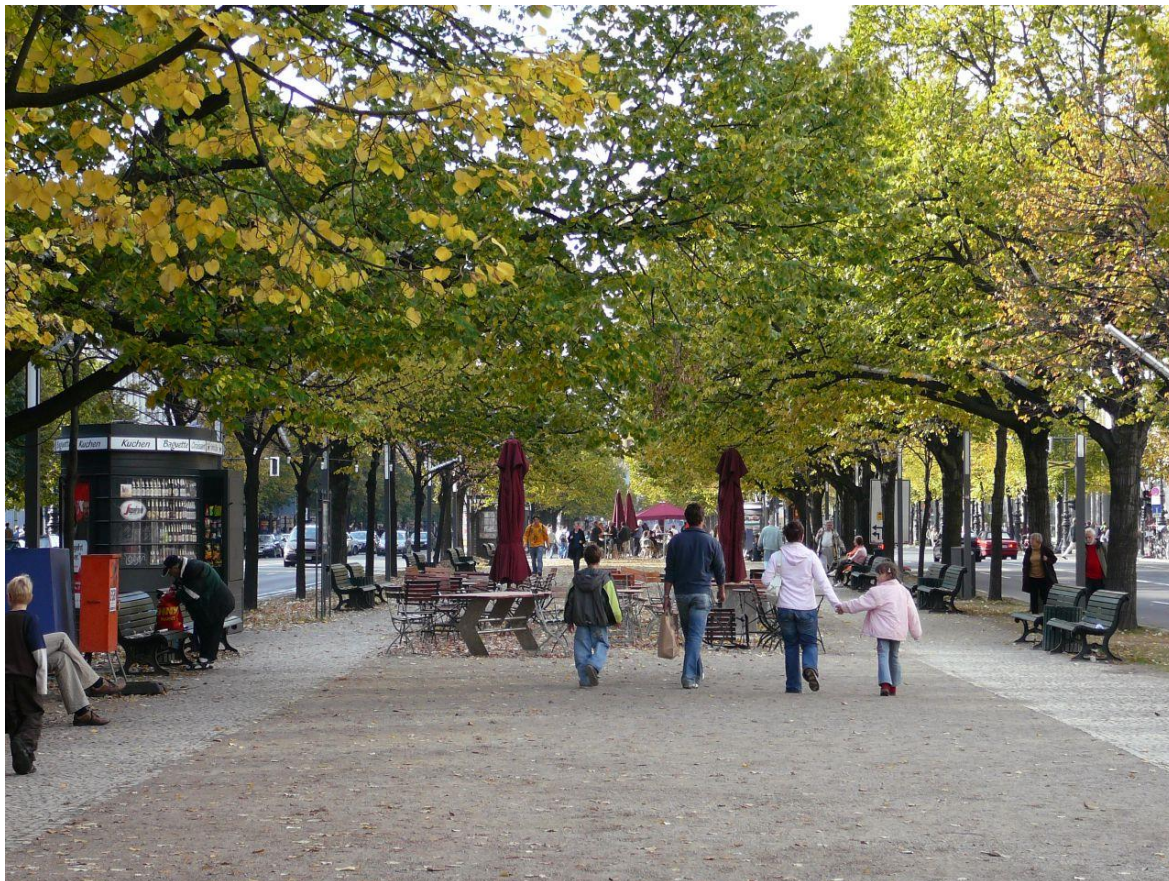
Figura 12: Avenida Unter den Linden, Alemanha

Nessa avenida, a parte central é restrita para pedestres, é possível perceber o amplo espaço para circulação. Mobiliário urbano e a vegetação estão dispostas na linha lateral. No piso, há uma mudança na paginação do solo, que determina a velocidade das pessoas. Onde tem mais relevo (nas laterais) estão alguns bancos e as pessoas podem sentar. Onde o piso tem menos relevo (no centro) é onde elas intuitivamente caminham. Possui aparentemente um bom acabamento no piso, sem a presença de obstáculos. E as áreas de mesas e cadeiras, interagem com a rota de passeio, mas permanecendo áreas livres.

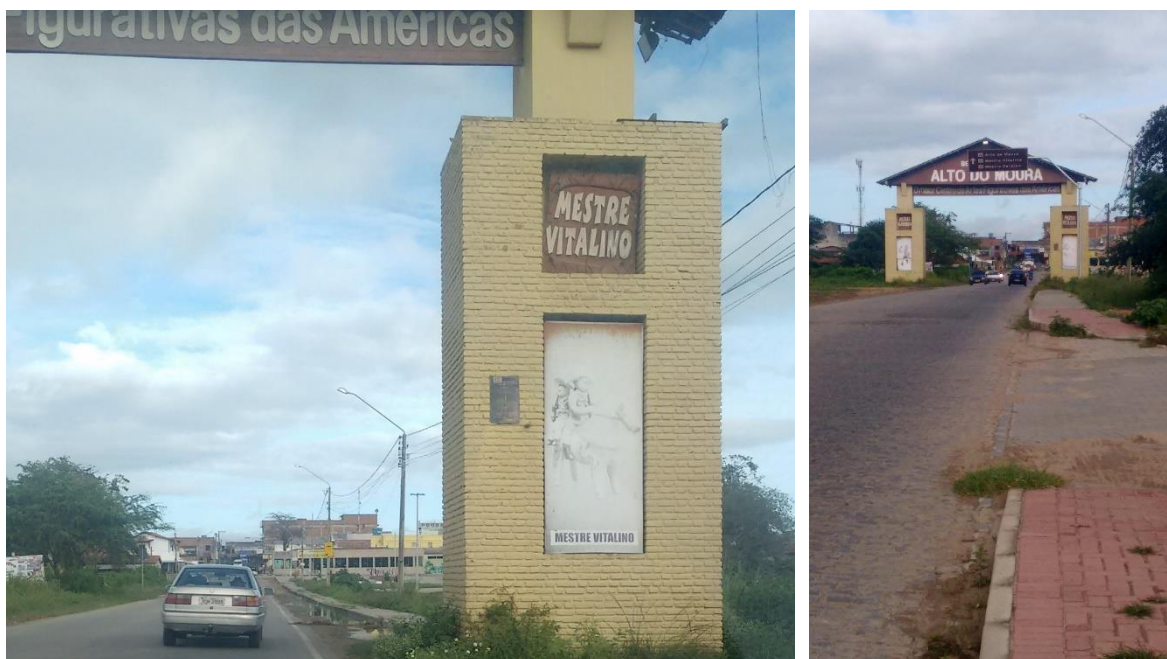
Figura 16: Ponto 1, Setor 1

Na parte inicial do setor, no ponto 1 (um) o primeiro elemento que chama a atenção do observador é o pórtico. Podendo ser considerado um Ponto Focal, assim como um ponto de Focalização, Acidente e Pontuação, pois funciona como marco de entrada ao bairro, e elemento turístico para fotografias. O pórtico oferece uma mensagem de boas-vindas ao visitante. Possui uma espécie de telhado, em um formato que remete a uma casa. Feito de tijolos aparentes pintados em uma cor bege clara. Já a parte superior onde está a frase de boas-vindas na cor marrom, remetendo ao barro, ainda possui duas imagens impressas, representativas do alto do Moura nas laterais, porém, estão desbotadas em decorrência da luz do Sol.

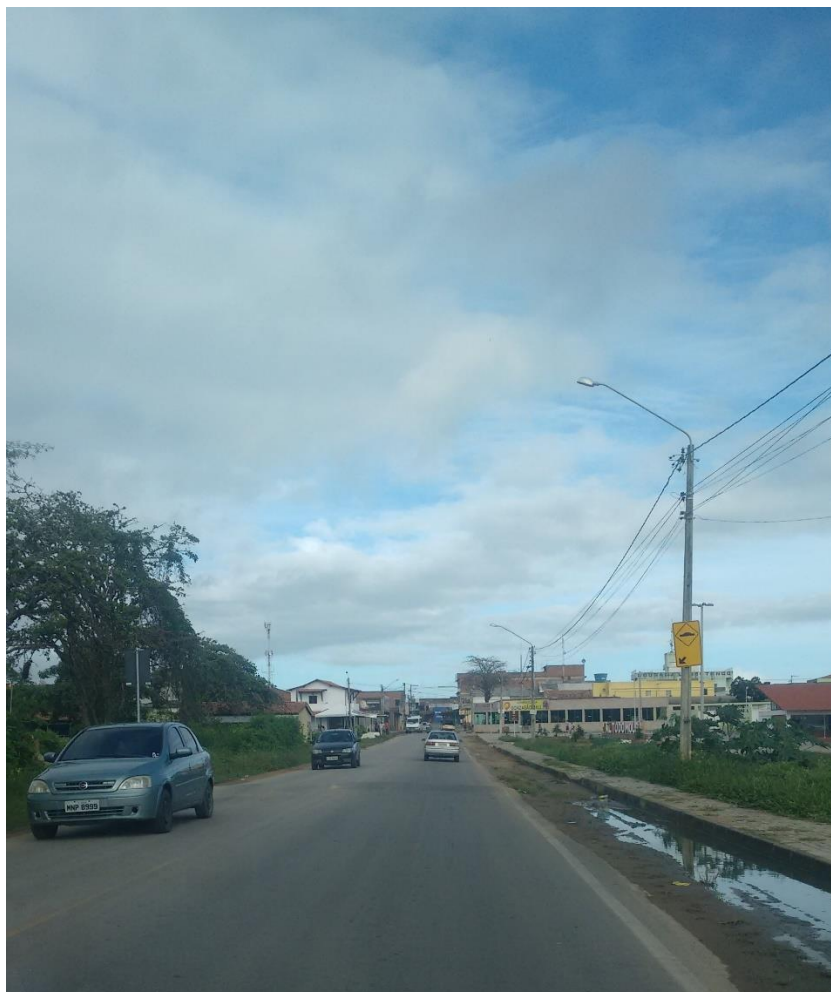
Figura 17: Ponto 2, Setor 1

Após o pórtico, no ponto 2 (dois) há um trecho não construído. Desse ponto é possível perceber vegetação nas laterais da avenida, alguns postes de iluminação na lateral direita. Também uma placa de trânsito fixada em um dos postes de iluminação e uma calçada contínua do lado direito, a qual foi construída recentemente pelo projeto Revitalino. Ao passar por esse local, temos a sensação do Aqui e Além e de Perspectiva Grandiosa, pois vemos a vista da paisagem ao redor não construída, e vemos adiante o começo da área construída e habitada.

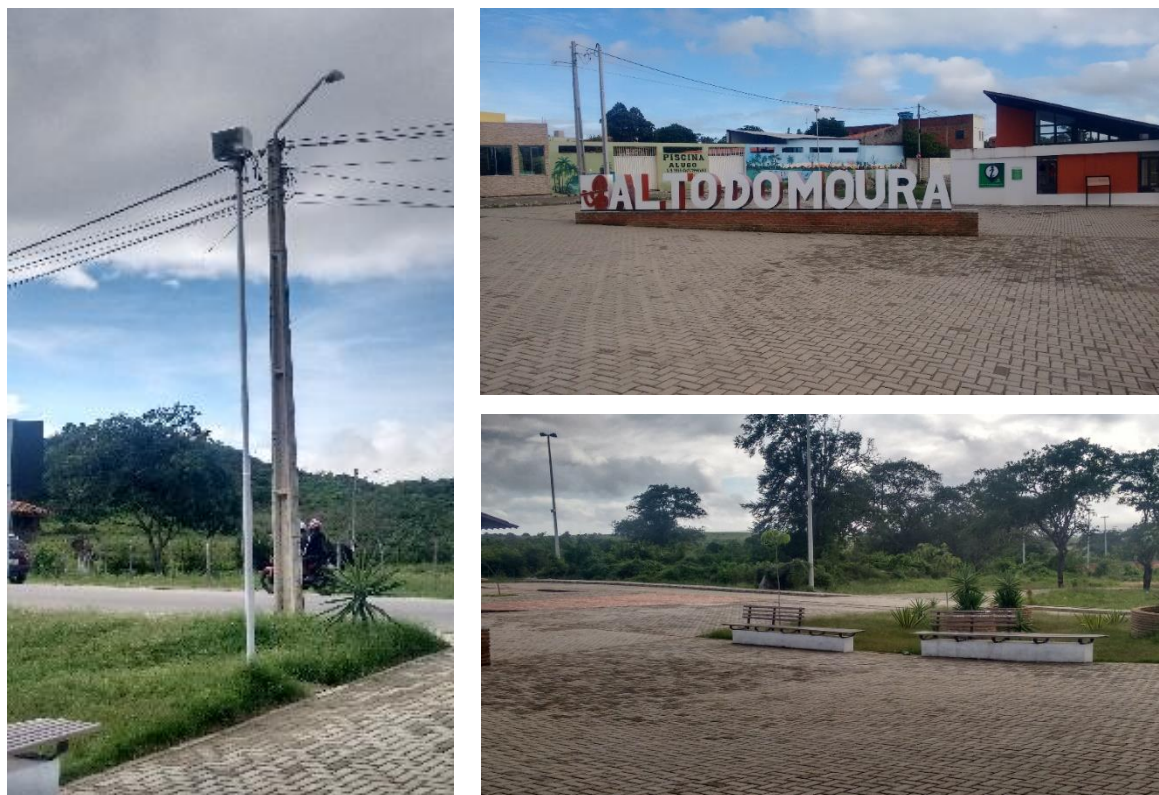
Figura 18: Ponto 3, Setor 1

No ponto 3 (três), se inicia o trecho mais movimentado. E ao lado direito é possível perceber um grande espaço, com piso intertravado de concreto, e focalizado por refletores. Nele encontra-se o que pode ser considerado um Objeto Significativo e um Ponto Focal, o letreiro gigante, com o nome Alto do Moura. Tem sido algo recentemente implantado na maioria das cidades turísticas do mundo, geralmente com o nome da cidade em um ponto estratégico (figura 19). Este letreiro chama atenção pelo tamanho, a escala possibilita interação de diversas formas para fotografias.

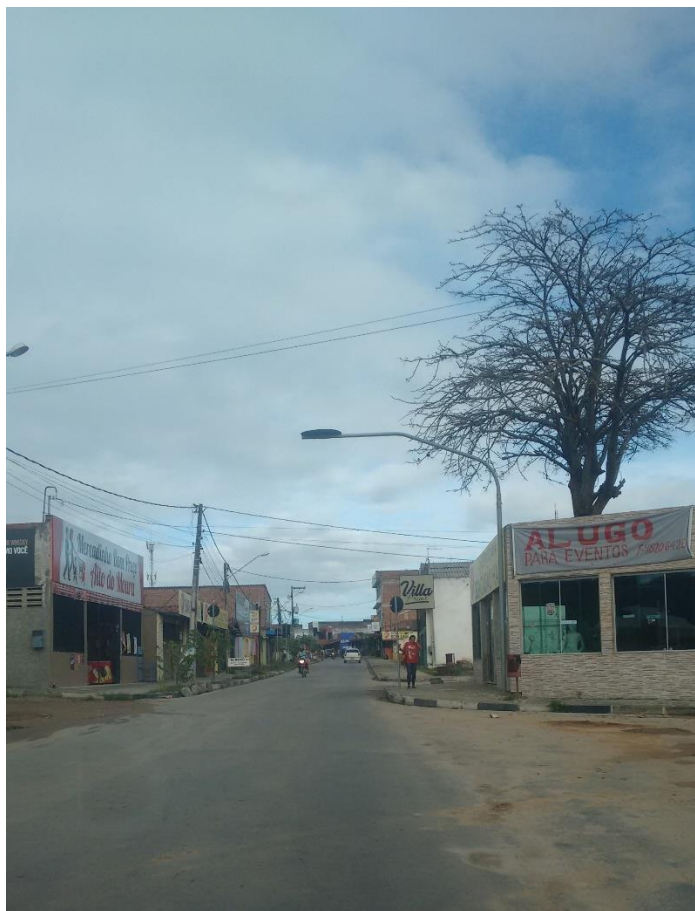
Figura 21: Ponto 1, Setor 2

No ponto 1 (um) do setor 2 (dois), é possível ver o trecho que se iniciam os prédios e construções, restaurantes, entre outros. Deste local, a sensação do observador é de Entrelaçamento. Neste ponto são vistas algumas fachadas de restaurantes, mercadinho, e também placas dos mesmos fixadas na calçada. Ainda há postes de iluminação, postes apenas de suporte para fiação elétrica, fiações aparentes, placas de trânsito, alguns prédios sem acabamento de reboco com aparência de tijolos. Ao lado direito em duas esquinas é possível ver lixeiras vermelhas de metal. Próximo à lixeira há uma haste de suporte para uma placa de sinalização, porém a mesma está virada e não é possível identificá-la. No lado esquerdo, é possível ver o canteiro que está presente em toda a calçada. A vegetação do canteiro juntamente com placas, fachadas de casas e restaurantes, cria uma complexidade na paisagem, misturando-as e dificultando o entendimento do que ali se encontra.

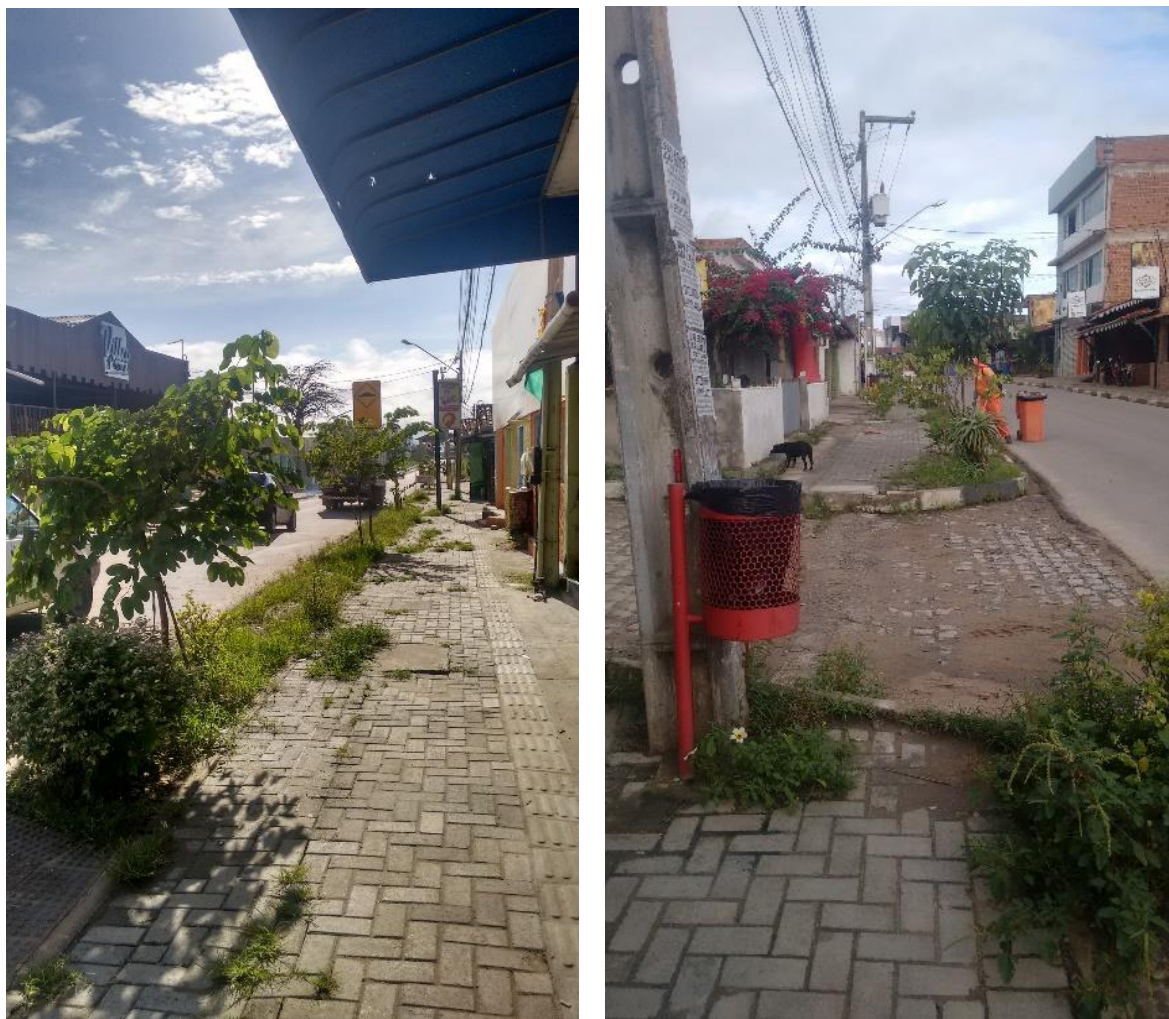
Figura 22: Ponto 2, Setor 2

No ponto 2 (dois), que se localiza mais ou menos em frente à Villa Prime (uma casa de show), é possível perceber ainda o canteiro. E desta feita a calçada é, em parte, tomada por capim e algumas árvores de pequeno porte. Aproximadamente 1/3 da calçada é composta por esse canteiro. E a falta de manutenção faz com que o capim tome quase toda a calçada, limitando a passagem do pedestre. Estas árvores de pequeno porte, também impedem a visão das placas assim como identificado no ponto 1 (um). Além disso, há uma placa indicando um restaurante na área da calçada destinada a passeio, sendo assim um obstáculo. As placas estão posicionadas de modo desalinhado e é possível ver ainda três postes de iluminação fixados em três distâncias distintas do início da calçada, também desalinhados.

Neste ponto, é possível perceber que as calçadas de toda a rota possuem piso tátil para deficientes visuais, tanto a calçada da direita, como da esquerda. Neste local, a sinalização tátil está próxima às paredes e a diversos obstáculos no local de passeio. Neste ponto, também se percebe uma lixeira vermelha de metal, fixada próximo a um poste, o que geralmente ocorre durante toda a rota. Neste caso os mesmos estão impedindo a travessia do pedestre.

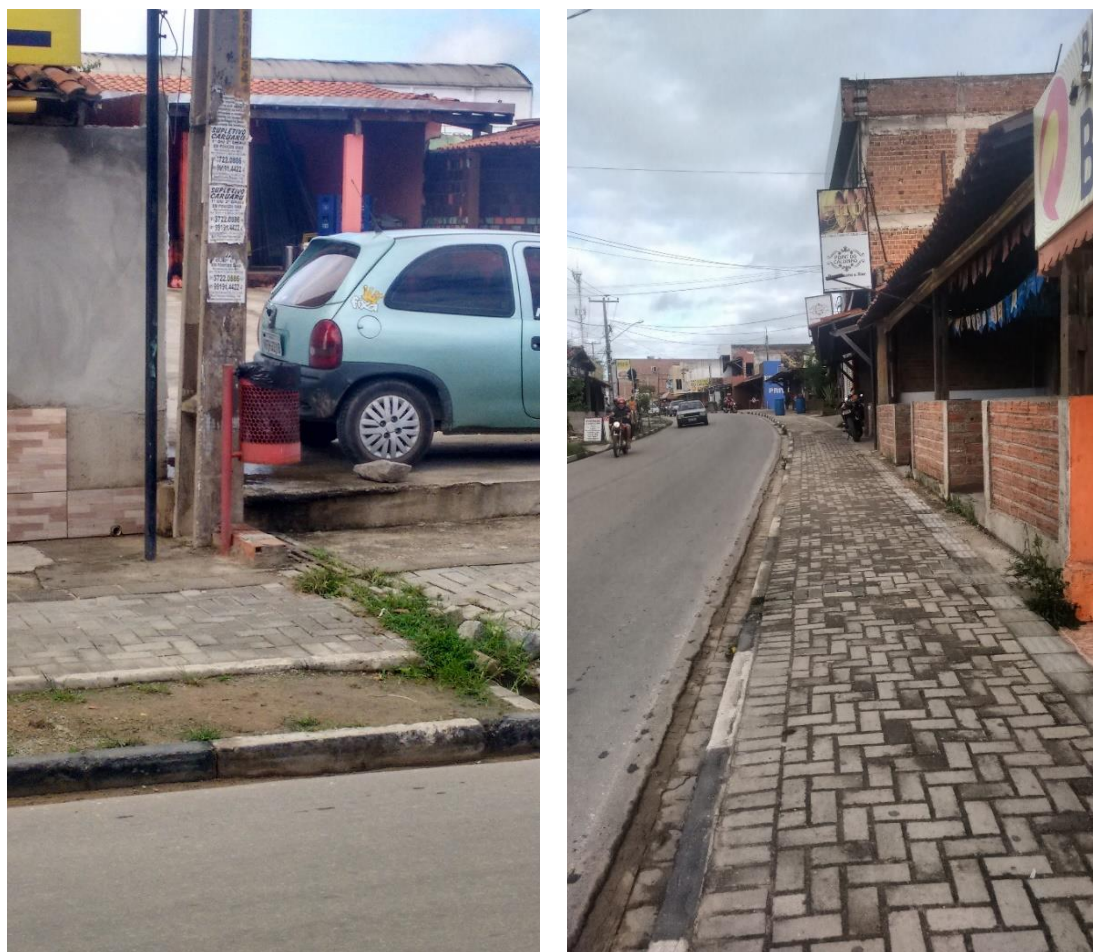
Figura 23: Ponto 3, Setor 2

No ponto 3 (três), percebe-se um Caminho para Peões, com pavimentação diferenciada em todas as calçadas. Neste ponto a mesma é ampla e com poucos obstáculos. A sinalização tátil para deficientes visuais está localizada no canto direito, bem próximo as paredes dos estabelecimentos, dificultando quem necessite utilizá-la.

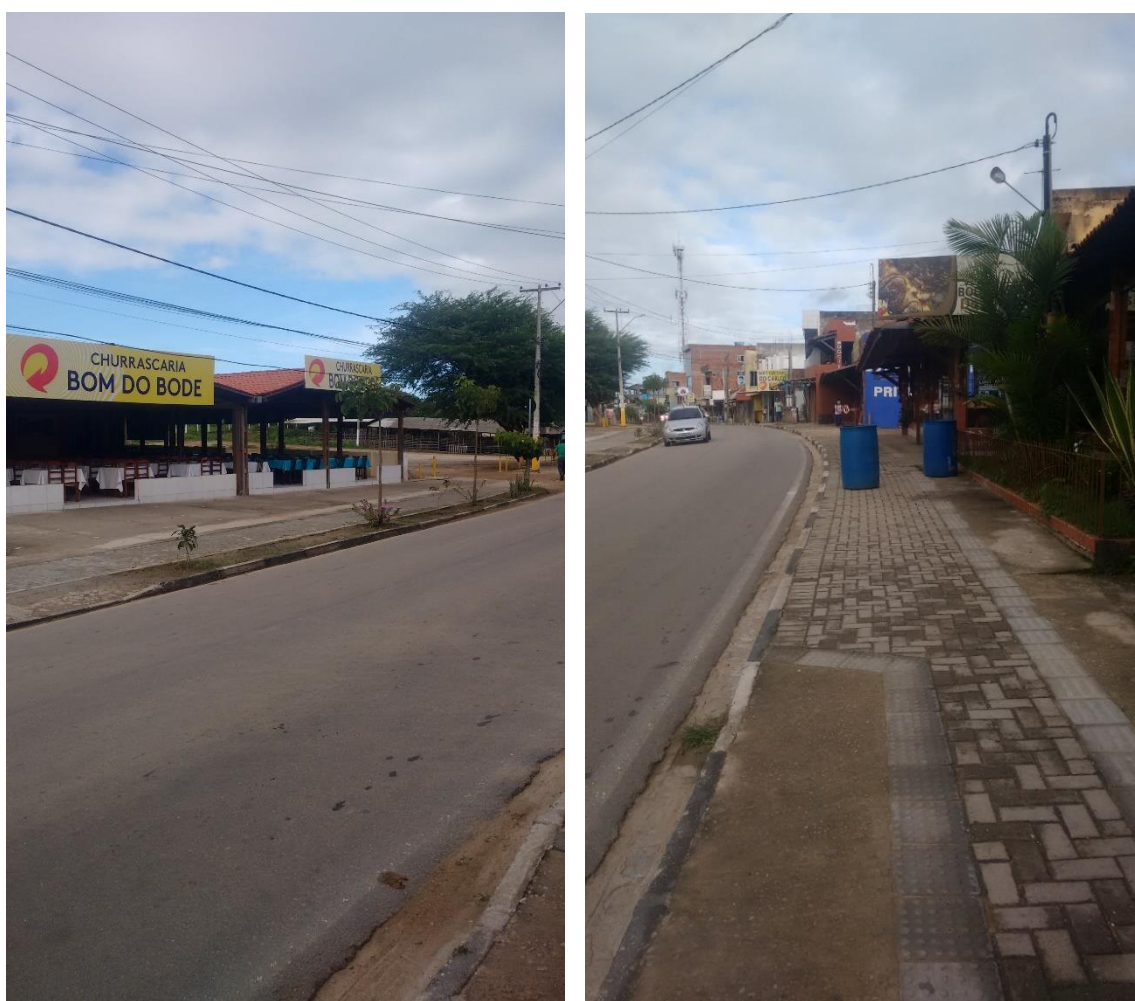
Figura 24: Ponto 4, Setor 2

No ponto 4 (quatro), é possível perceber que a calçada se amplia um pouco, deixando mais livre e com mais espaço a sinalização tátil para deficientes visuais. Também há uma rampa de acesso para deficientes físicos, porém

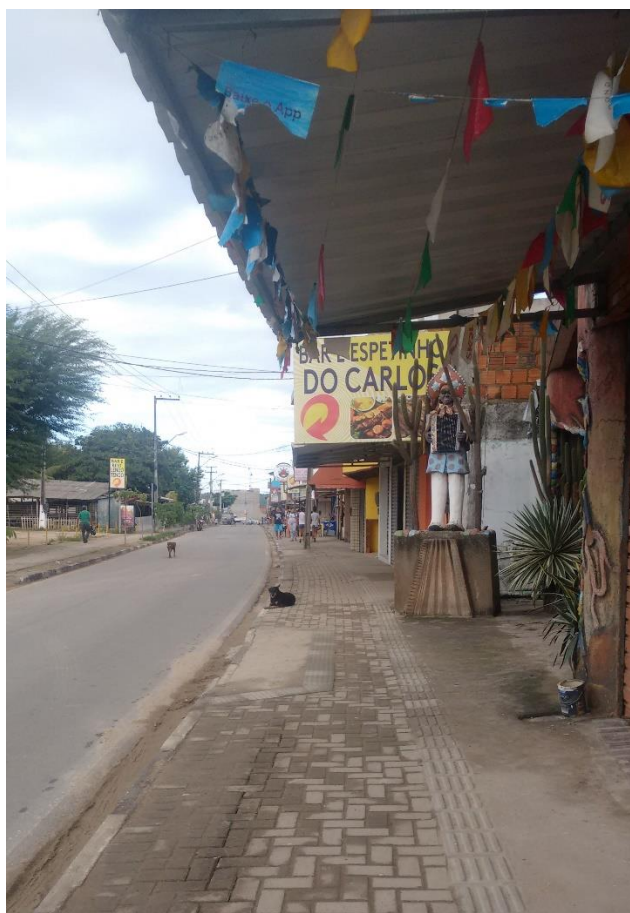
Figura 25: Ponto 5, Setor 2

No ponto 5 (cinco), uma situação de Entrelaçamento, se pode ver diversas fachadas de estabelecimentos, como restaurantes e ateliês, que se misturam, sobrepondo-se. Também um poste de energia elétrica posicionado no centro da calçada, sendo assim um obstáculo para o transeunte. Além disso, há um Objeto Significativo, uma escultura de um sanfoneiro que fica escondida em meio as construções. É possível ver que cada estabelecimento realizou um tipo de cobertura sobre a calçada, cada um a seu modo. E as fachadas se sobressaem em níveis, cores, formas e materiais diferentes.

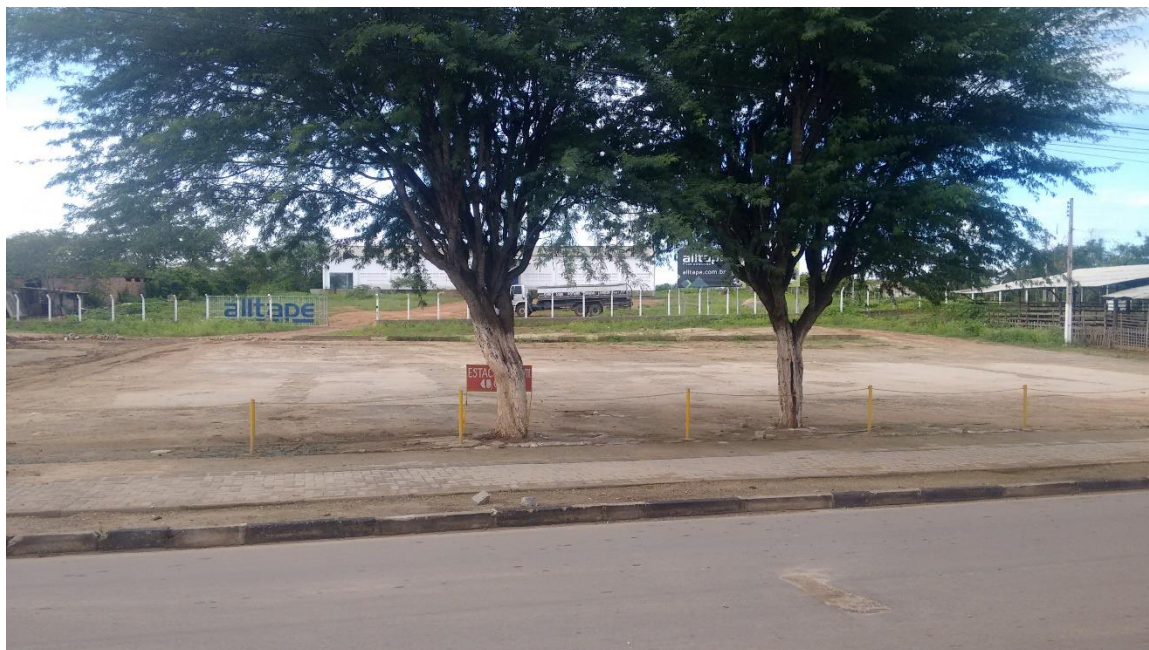
Figura 26: Ponto 6, Setor 2

Posicionado no ponto 6 (seis) e direcionando o olhar para a esquerda, o observador é capaz de ver do outro lado uma grande área com Gradeamento, pelas barras de ferro e corrente. Esta área é destinada a estacionamento e possui uma entrada para os veículos a esquerda. Também duas grandes árvores bem centralizadas que complementam a sensação de Gradeamento. Nesta, parte o canteiro continua, porém, sem presença de vegetação.

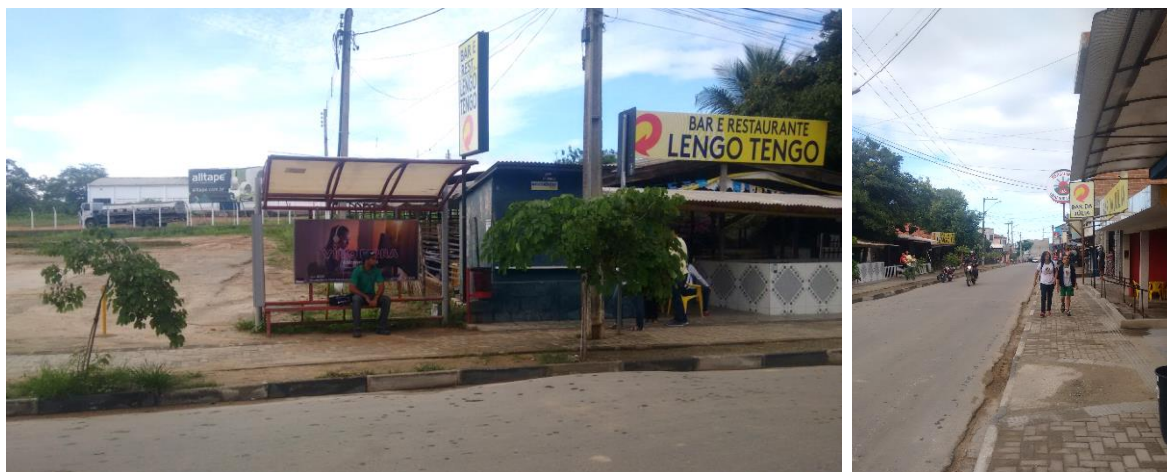
Figura 28: Ponto 1, Setor 3

No ponto 1 (um), é possível ver uma rampa de acesso para cadeirantes, e no lado oposto da via não há outra rampa, inviabilizando a travessia acessível para a ocasião. Ainda são expostas várias placas indicando restaurantes mais à frente. Do lado esquerdo, é possível perceber a presença de bastante verde, com diversas árvores na área posterior aos estabelecimentos, trazendo uma Justaposição entre as construções e a vegetação que surge por trás. Também há um abrigo de ônibus na cor cinza e vermelho com uma publicidade fixada. Uma lixeira localizada bem próxima a um poste de iluminação e uma placa referente ao restaurante ao lado, além de um quiosque na cor verde escuro. No canteiro da calçada estão pequenas árvores plantadas.

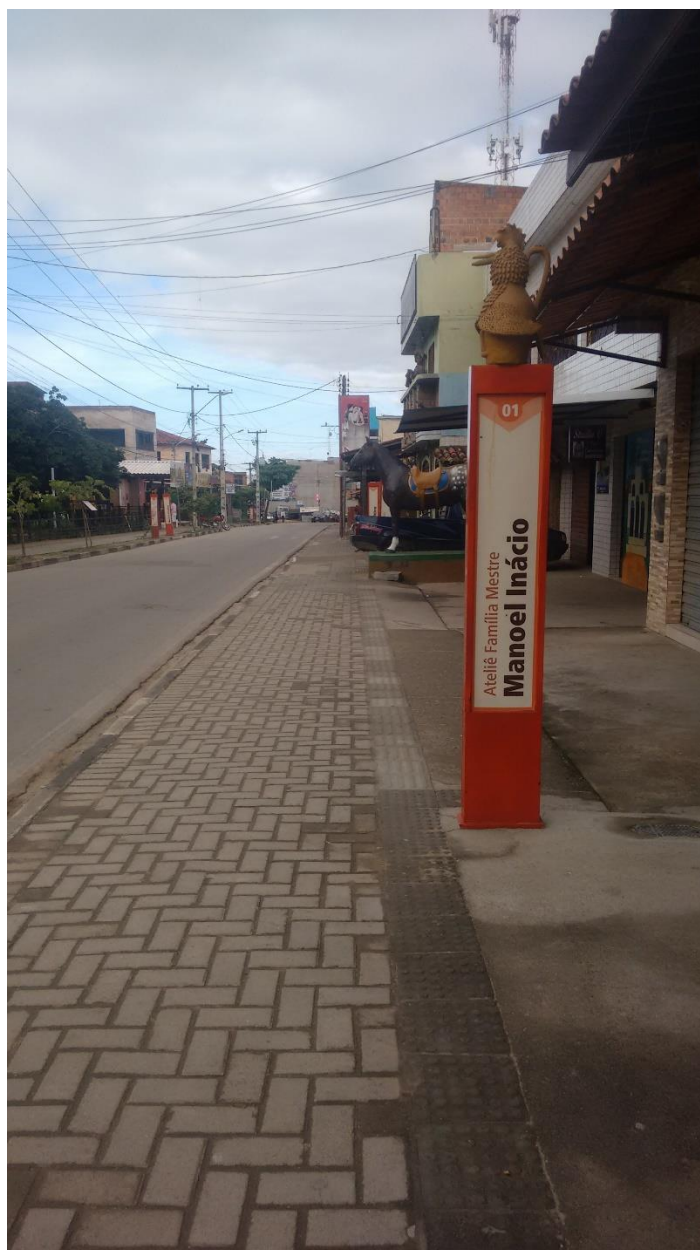
Figura 29: Ponto 2, Setor 3

A partir do ponto 2 (dois), se iniciam os ateliês. Surge o primeiro *totem* identificando o ateliê de Manoel Inácio, um Objeto Significativo. Está localizado à frente do ateliê e tem a forma vertical, e cor laranja. Em cima, está colocada uma escultura feita de barro. O *totem* está fixado mais a direita na calçada, e extremamente próximo à sinalização tátil para deficientes visuais, tornando-se um obstáculo para os mesmos.

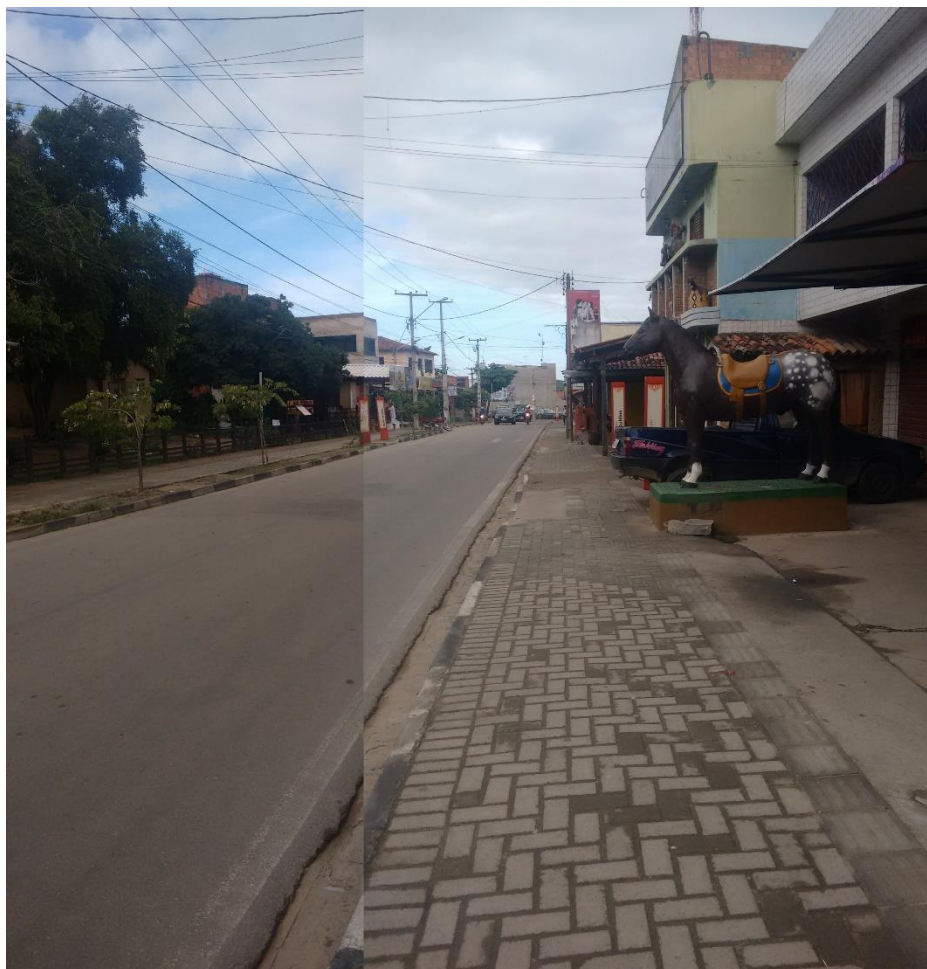
Figura 30: Ponto 3, Setor 3

Mais à frente e no ponto 3 (três), vemos uma escultura de cavalo, outro Objeto Significativo. Esta é bastante famosa e convidativa para fotografias, é cobrado uma taxa e os turistas podem subir no cavalo e tirar fotos. Poderia ser um ponto focal, bem marcado, porém, é possível passar despercebido a um olhar desatento, devido as suas cores e a complexidade em sua volta. Do mesmo ponto, olhando para o lado esquerdo, é possível ver o Museu Casa do Mestre Vitalino. Uma área ampla com vegetação e árvores preservadas. Um quintal amplo, bem arborizado, com pequenas formações rochosas, e o antigo forno da família de Vitalino, que completa a visita turística com um ambiente natural.

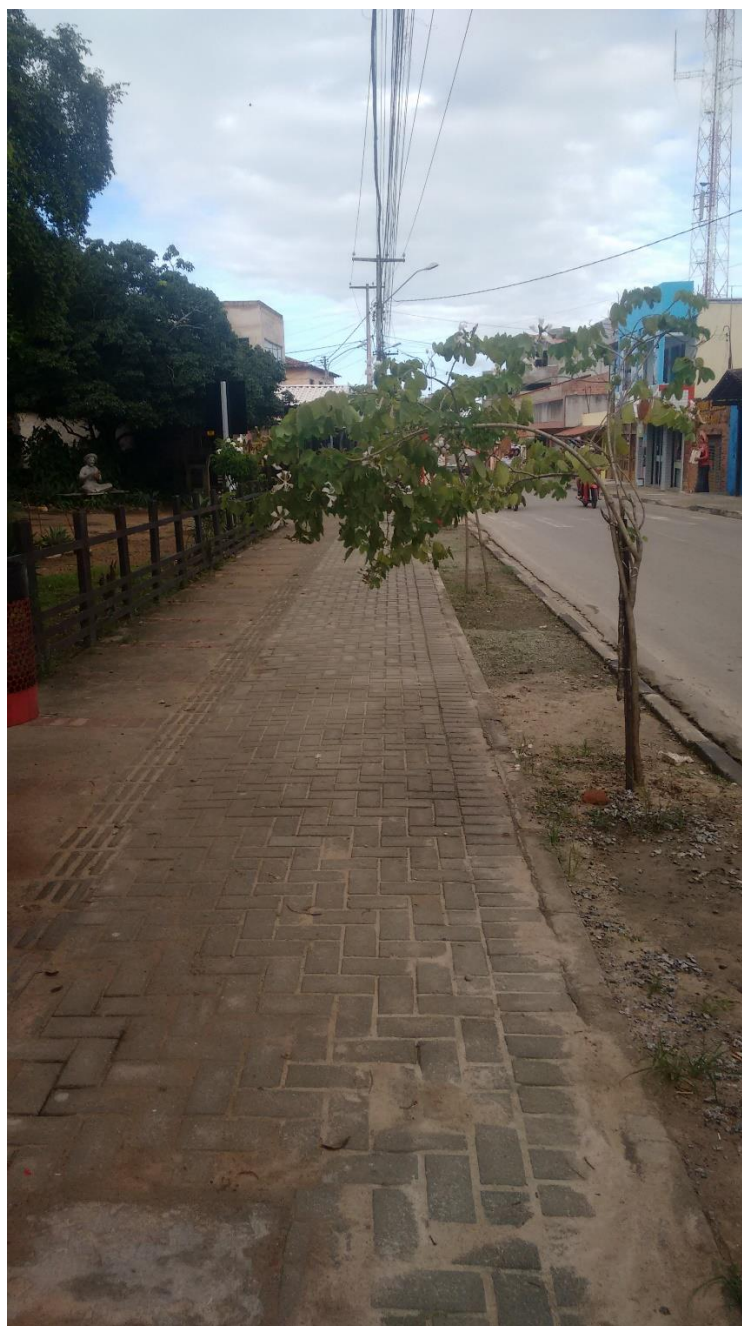
Figura 32: Ponto 4, Setor 3

No ponto 4 (quatro), na calçada do lado esquerdo, está toda a fachada do Museu Mestre Vitalino. Na mesma, há uma pequena árvore plantada no canteiro tomando parte da passagem, tornando-se obstáculo para o pedestre que aqui transita. Também duas lixeiras vermelhas em ferro, posicionadas uma no início da cerca, e outra ao final. A que se encontra no final pode ser vista do ponto 7 (sete).

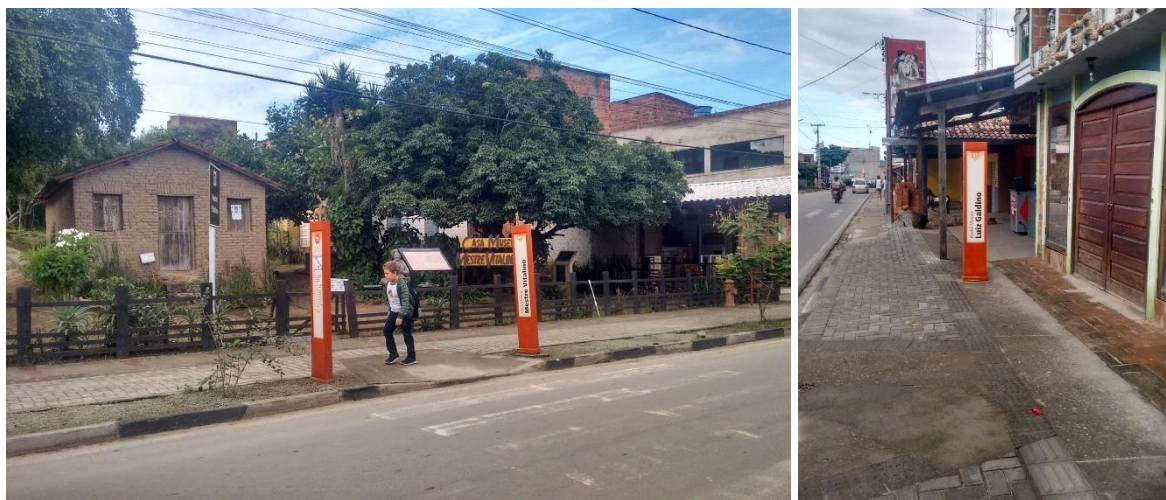
Figura 33: Ponto 5, Setor 3

No ponto 5 (cinco) na calçada do lado direito, é possível ver mais um ateliê, do Luiz Galdino. O *totem* informativo, está posicionado da mesma forma dos outros desta calçada, do lado direito próximo à sinalização tátil para deficiente visuais. Olhando para o lado esquerdo, é possível ver os *totens* informativos que demarcam o Museu Mestre Vitalino. Neste caso são dois totens, e os mesmo estão localizados na parte que segue o canteiro da calçada. Deste ponto é possível ver uma faixa para pedestres e rampas de acesso para cadeirantes dos dois lados da via paralelamente.

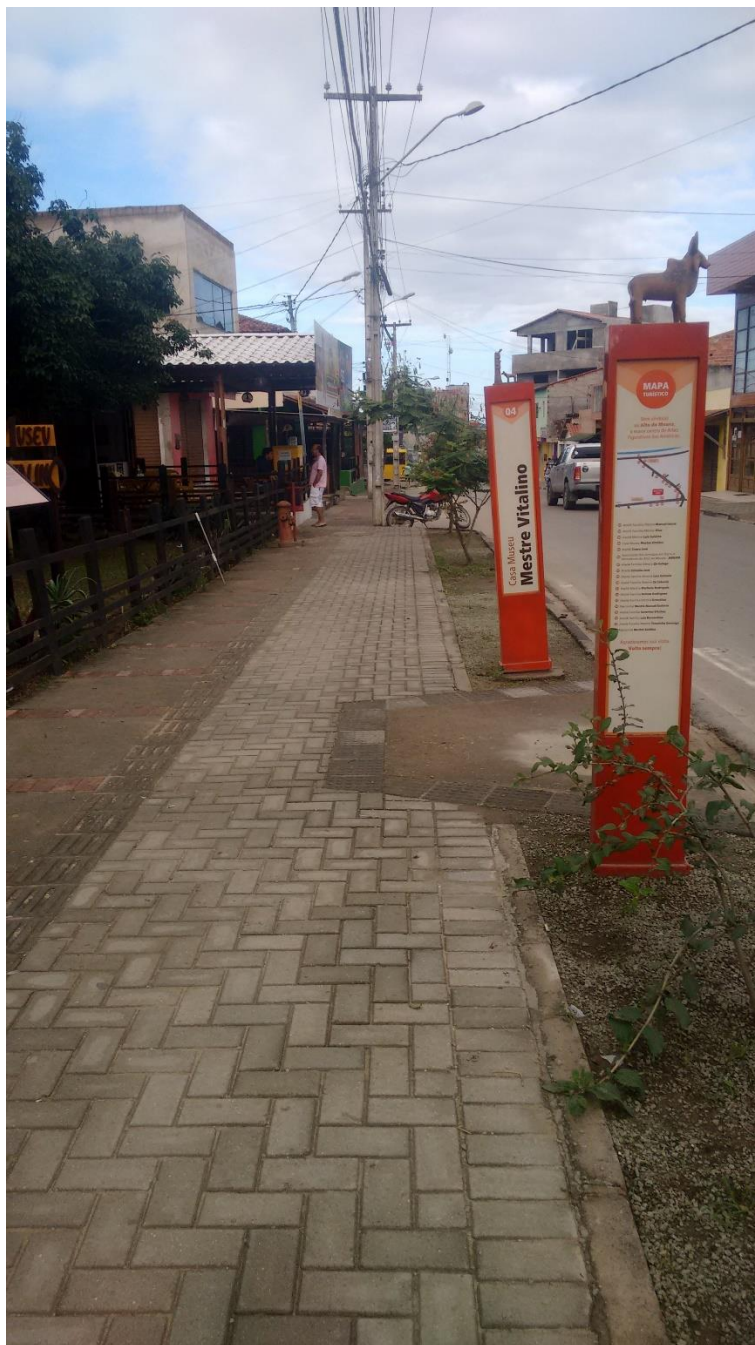
Figura 34: Ponto 6, Setor 3

Neste ponto 6 (seis), pode-se observar os *totens* referentes ao Museu do Mestre Vitalino, os mesmo formam uma espécie de entrada para o museu, destacando a importância do local e atraindo a atenção, devido a amplitude da paisagem a sua volta. O canteiro segue com algumas plantas nesse trecho de calçada que é mais larga.

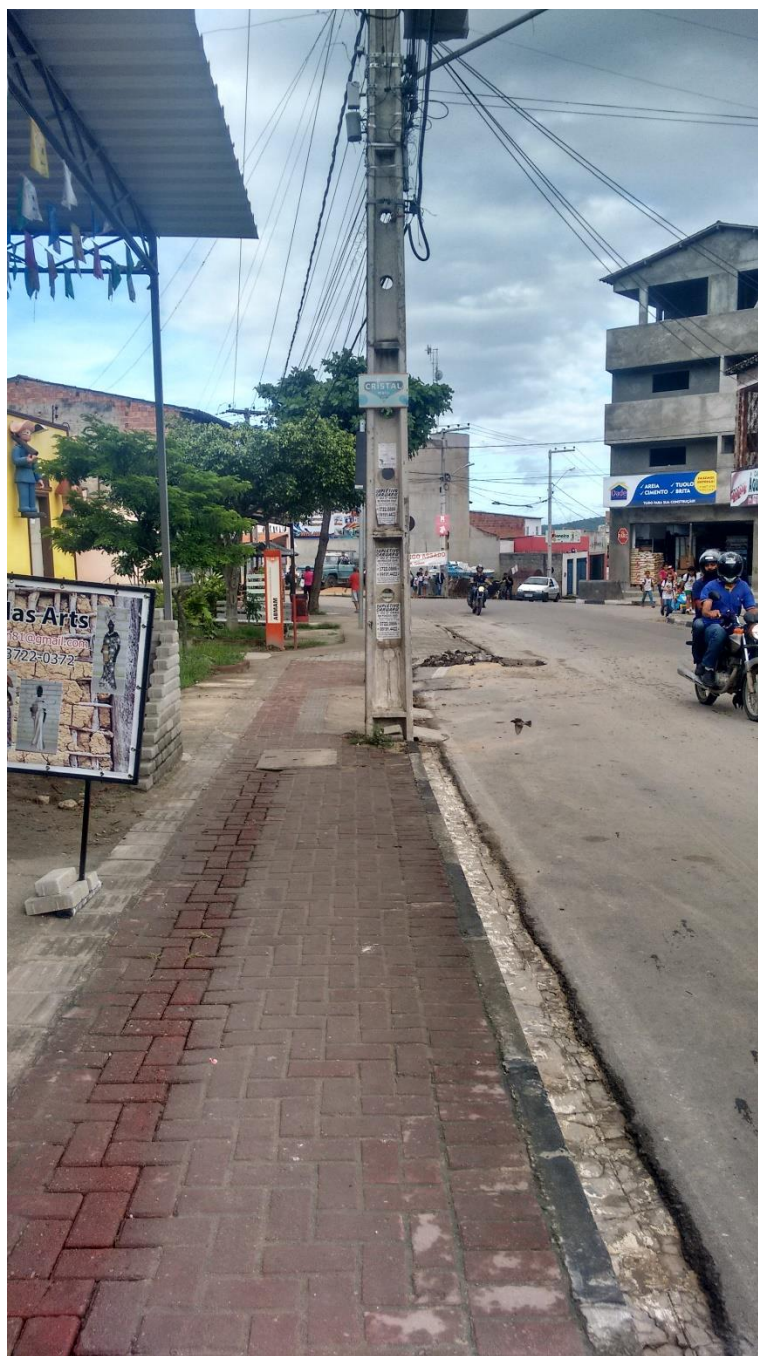
Figura 36: Ponto 8, Setor 3

No ponto 8 (oito), é possível ver a calçada agora mais esreita, sem o canteiro e a sinalização tátil passando por diversos obsáculos. O poste de iluminação, por sua vez, está fixado ao final da calçada próximo à avenida.

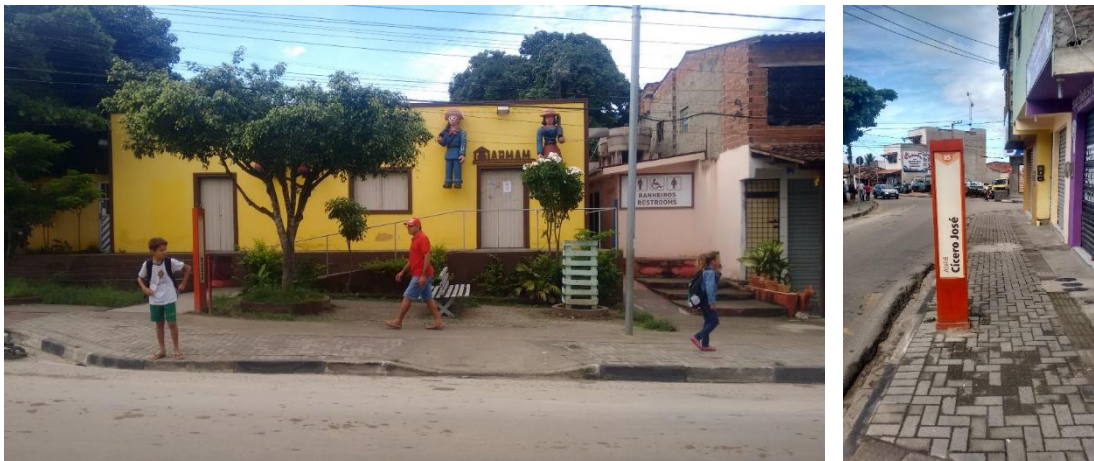
Figura 38: Ponto 10, Setor 3

No ponto 10 (dez), na calçada do lado direito, é possível ver mais um *totem* que, desta vez, não está posicionado ao lado direito, e sim, esquerdo. Também consegue-se ver o final da calçada, esta que neste trecho é espaçosa e não possui obstáculos, principalmente próximo à sinalização tátil. Posicionado ainda no ponto 10 (dez) e olhando para a esquerda, é possível ver como o espaço em frente a ABMAM está disposto, e como o mobiliário se localiza.

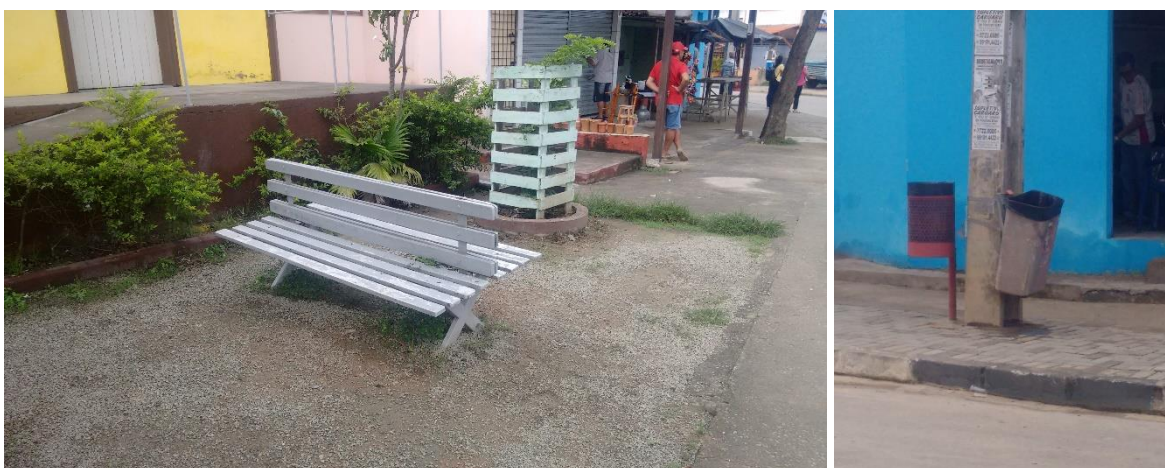
Figura 39: Ponto 11, Setor 3

No ponto 11 (onze), está detalhado de perto o banco que está localizado em frente a ABMAM. Este é feito de madeira, ele possui um espaldar e acento para os dois lados opostos e, está pintado na cor cinza, mesma cor de uma
